Příloha 4

Bezpečnostní inspekce

Zpráva z bezpečnostní inspekce pozemních komunikací, která proběhla 17. dubna 2025 mezi 9. a 13. hodinou, zahrnuje místní šetření s cílem lépe pochopit lokální problematiku a identifikovat dopravně-bezpečnostní rizika. Hodnocení bezpečnosti bylo provedeno s ohledem na charakter sledované oblasti, která se nachází v intravilánu obce. Zvláštní pozornost byla věnována nejzranitelnějším účastníkům provozu, tedy chodcům a cyklistům.

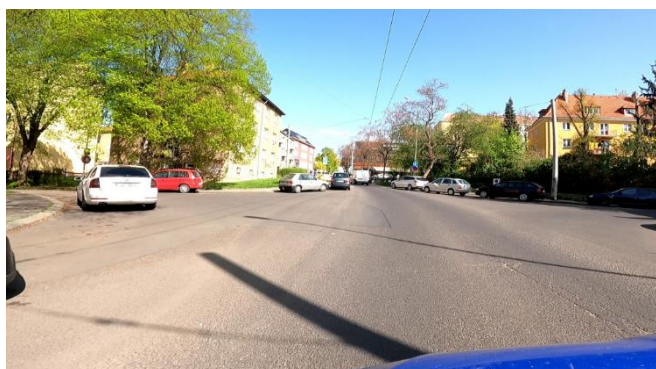
Obrázek 12: Rozlehlý prostor křižovatky Resslova × Na Popluží.

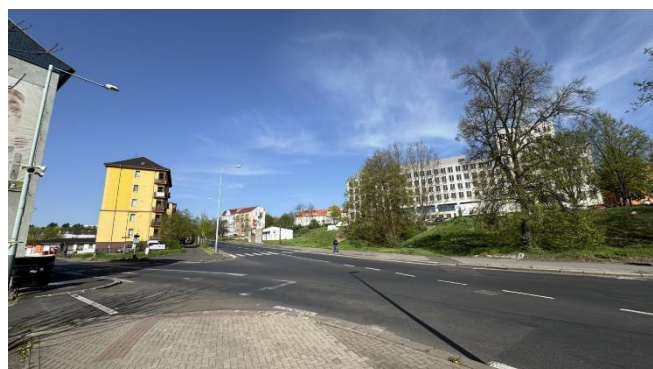
Obrázek 13: Špatné rozhledové poměry vlivem špatného úhlu křížení komunikací Klíšská × Londýnská × Solvayova.

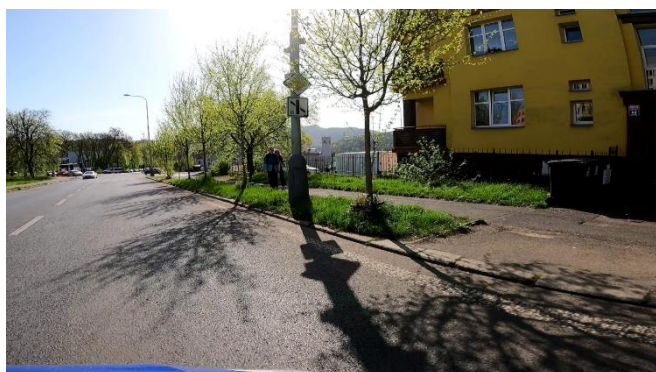
Obrázek 15: Špatná viditelnost SDZ P 2 Hlavní pozemní komunikace – zarostlé zelení.

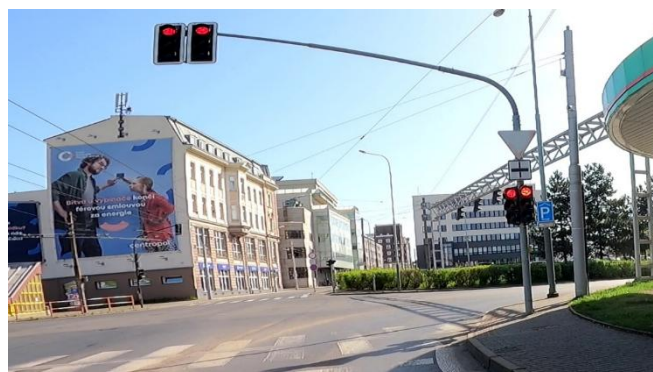
Obrázek 16: Neadekvátní technický stav SDZ P 4 Dej přednost v jízdě! – vybledlé.

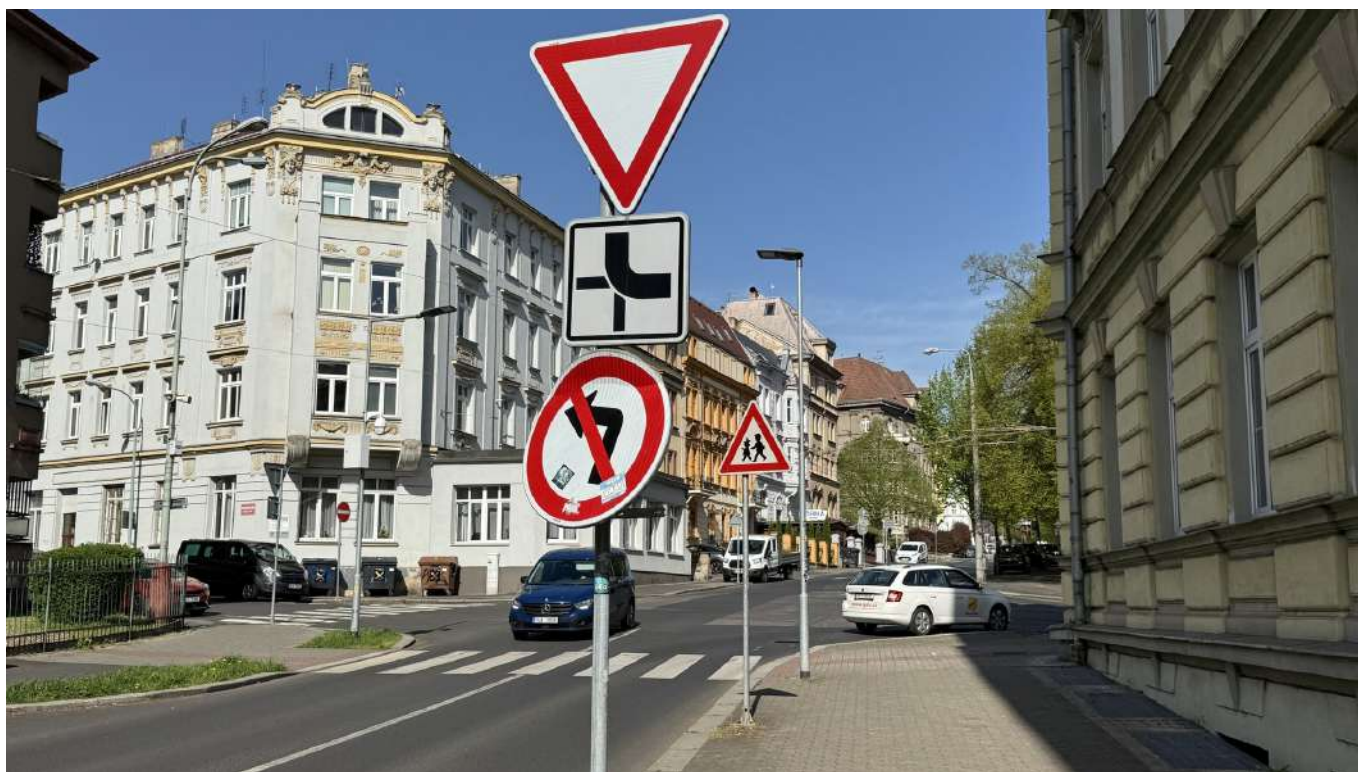
Poškozené SDZ B 24b "Zákaz odbočování vlevo" - ohnuté, znečištěné.

Obnova SDZ B 24b "Zákaz odbočování vlevo".

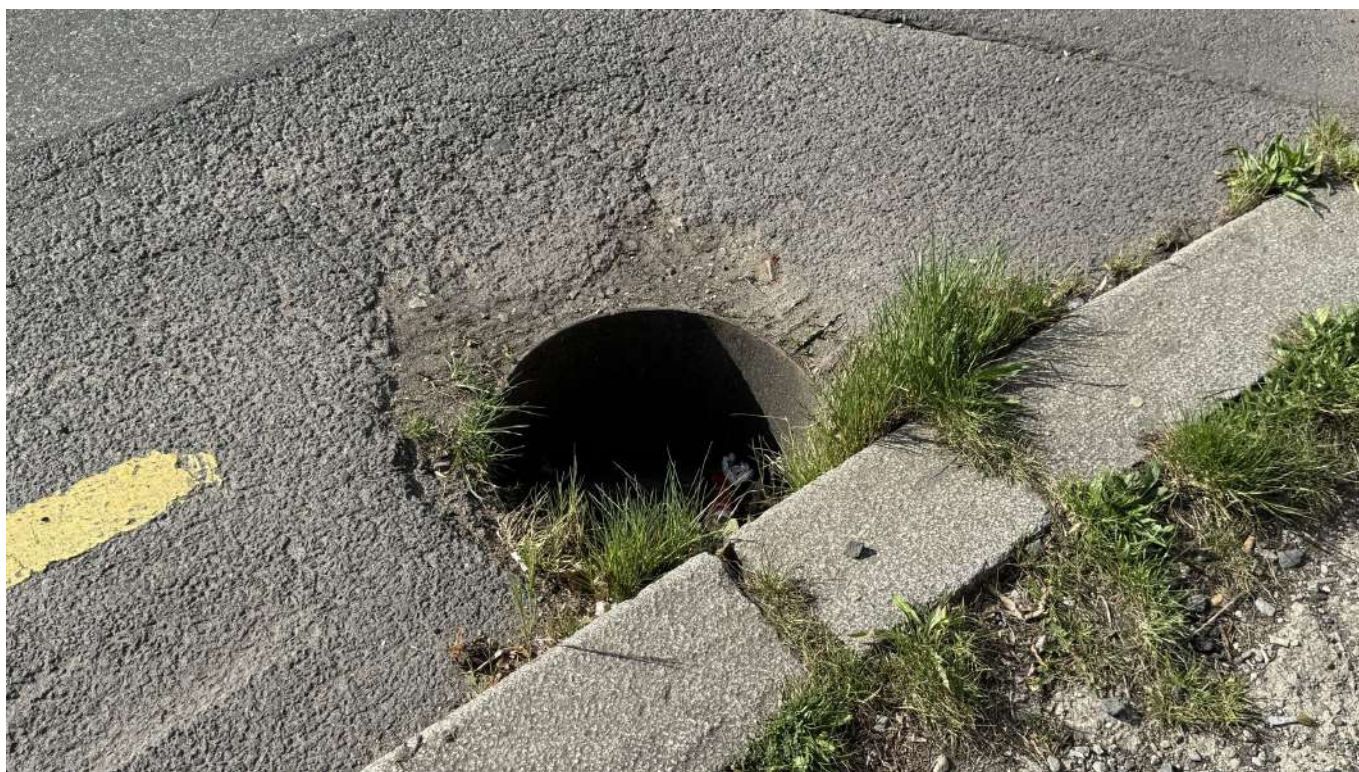
Chybějící kryt kanalizace - riziko poškození vozidla při průjezdu.

Instalace krytu kanalizace.

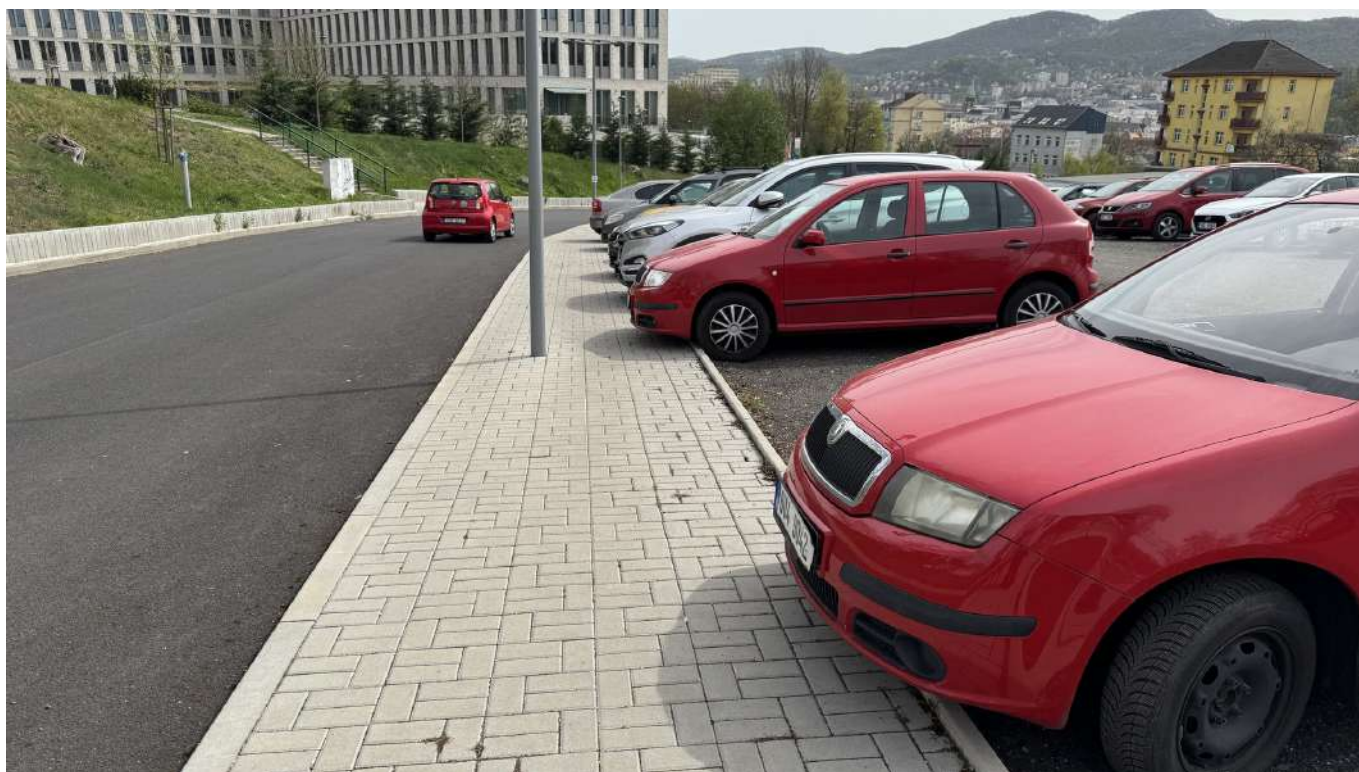
Automobily výrazně snižující použitelnou šířku chodníkové plochy převislými částmi karoserií.

Zřízení příčných prahů zamezujících parkujícím vozidlům zasahovat do prostoru chodníkové plochy.

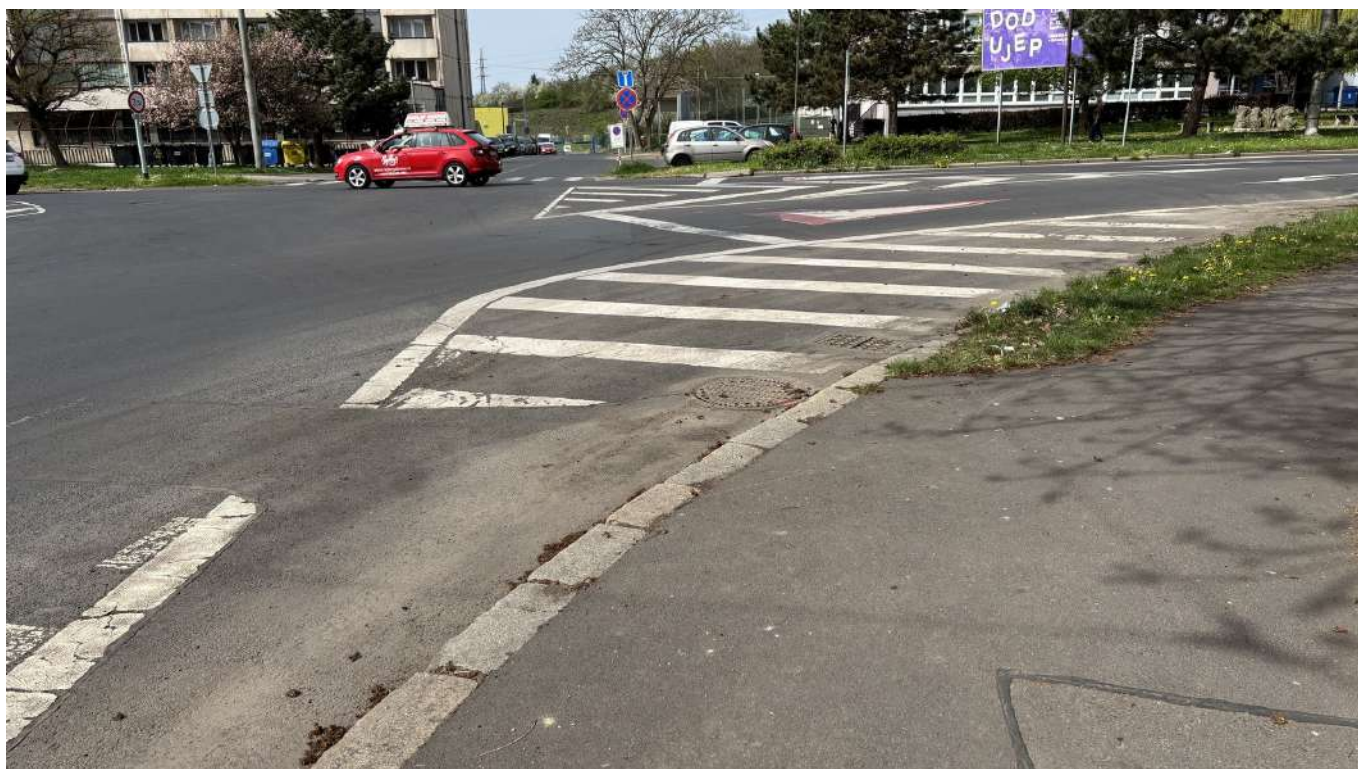
Absence přechodu pro chodce v křižovatce Klíšská x Jateční x Černá cesta na jejím severním rameni - stávající přechod je příliš vzdálený, chodci si zkracují cestu skrz prostor křižovatky.

Realizace přechodu pro chodce s ostrůvkem v místě stávajícího VDZ V 13 "Šikmé rovnoběžné čáry".

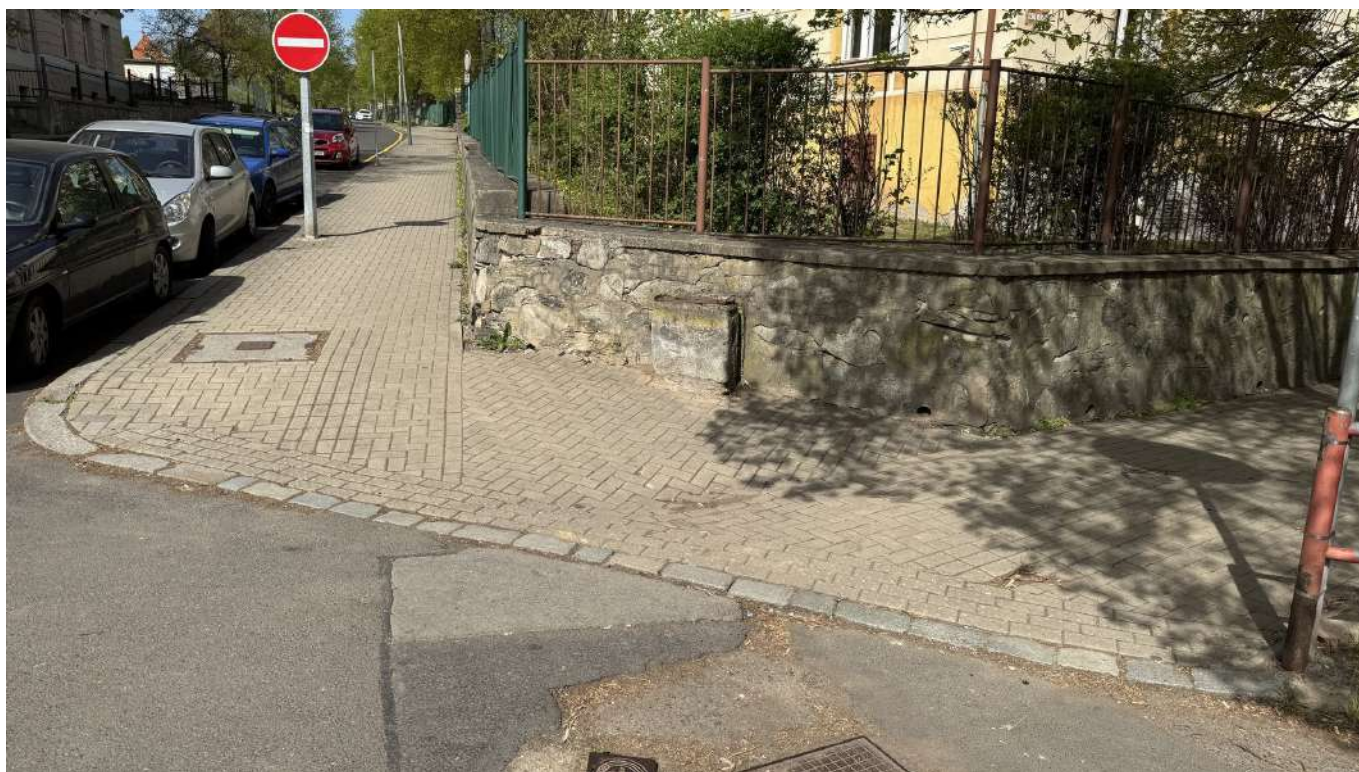
Nesprávné provedení prvků pro OOSPO - signálních a varovných pásů. Prvky jsou realizovány pro neexistující přechod pro chodce, navádějí chodce šikmo do prostoru křižovatky a signální pásy nejsou ukončeny u pevných hran (viz. deficit č. 126 a 128 - nutno řešit souběžně).

Odstranění signálních pásů ve stávajícím stavu. Výhledově celková rekonstrukce křižovatky s novými přechody pro chodce / místy pro přecházení a realizace adekvátních prvků pro OOSPO.

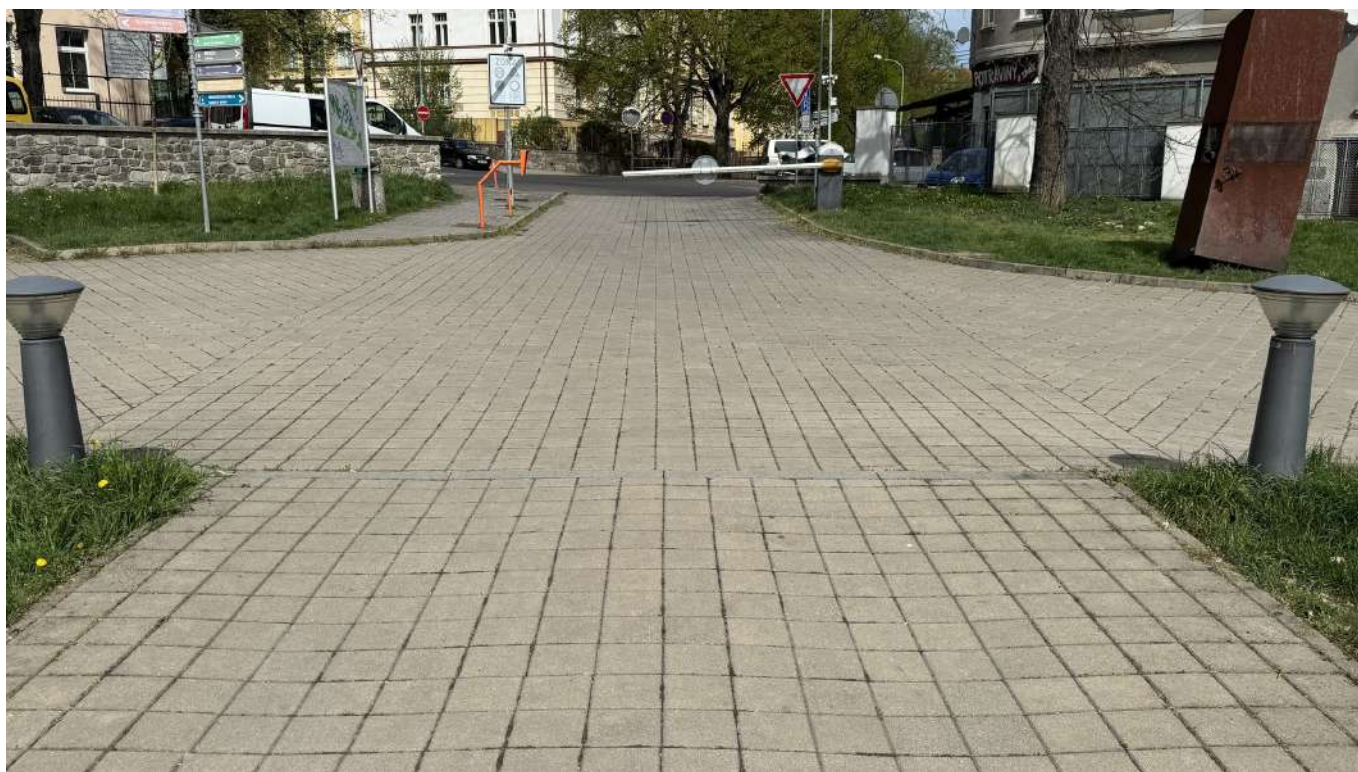
Absence prvků pro OOSPO - varovného pásu vzhledem k možnosti pohybu vozidel vyjíždějících z areálu v prostoru severně od místa focení.

Realizace varovného pásu.

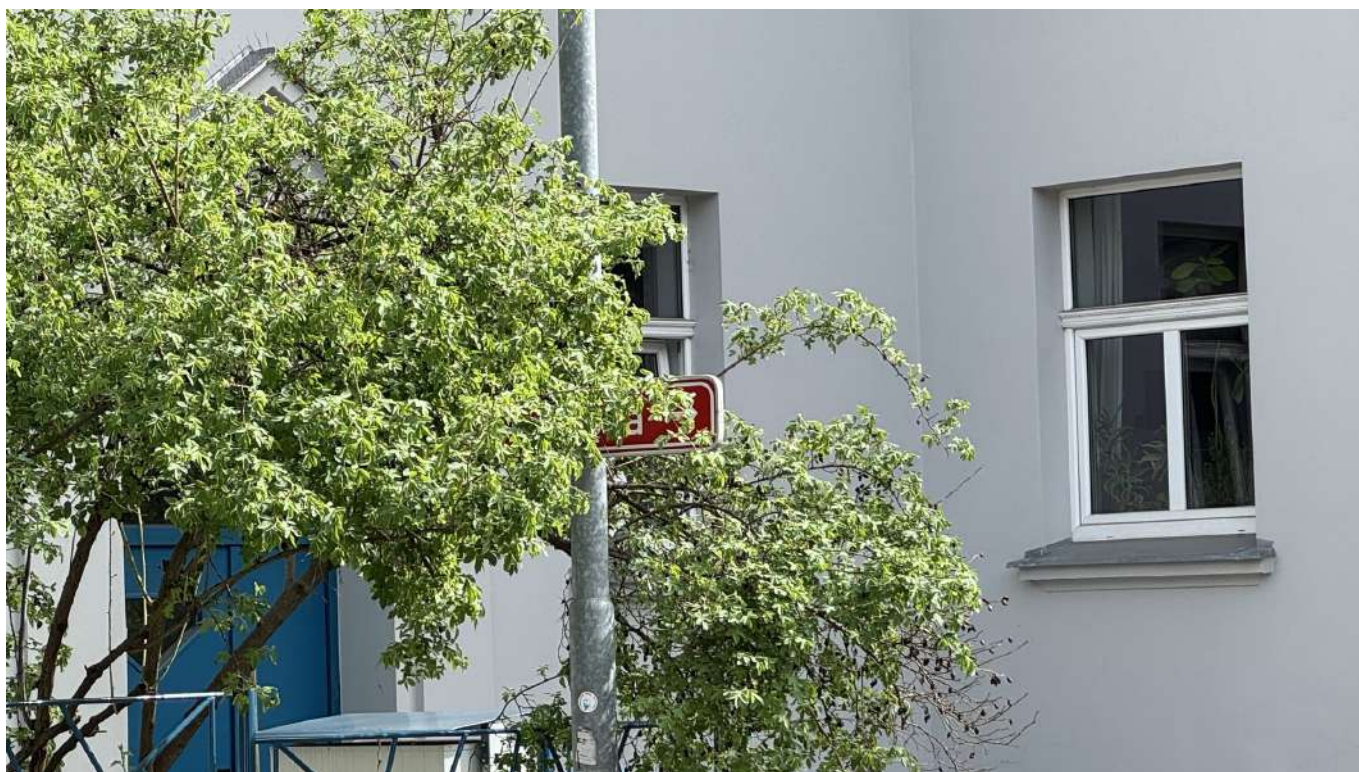
Zakrytí SDZ IS 22e "Označení názvu ulice nebo jiného veřejného prostranství" zelení.

Úprava zeleně pro zajištění viditelnosti SDZ.

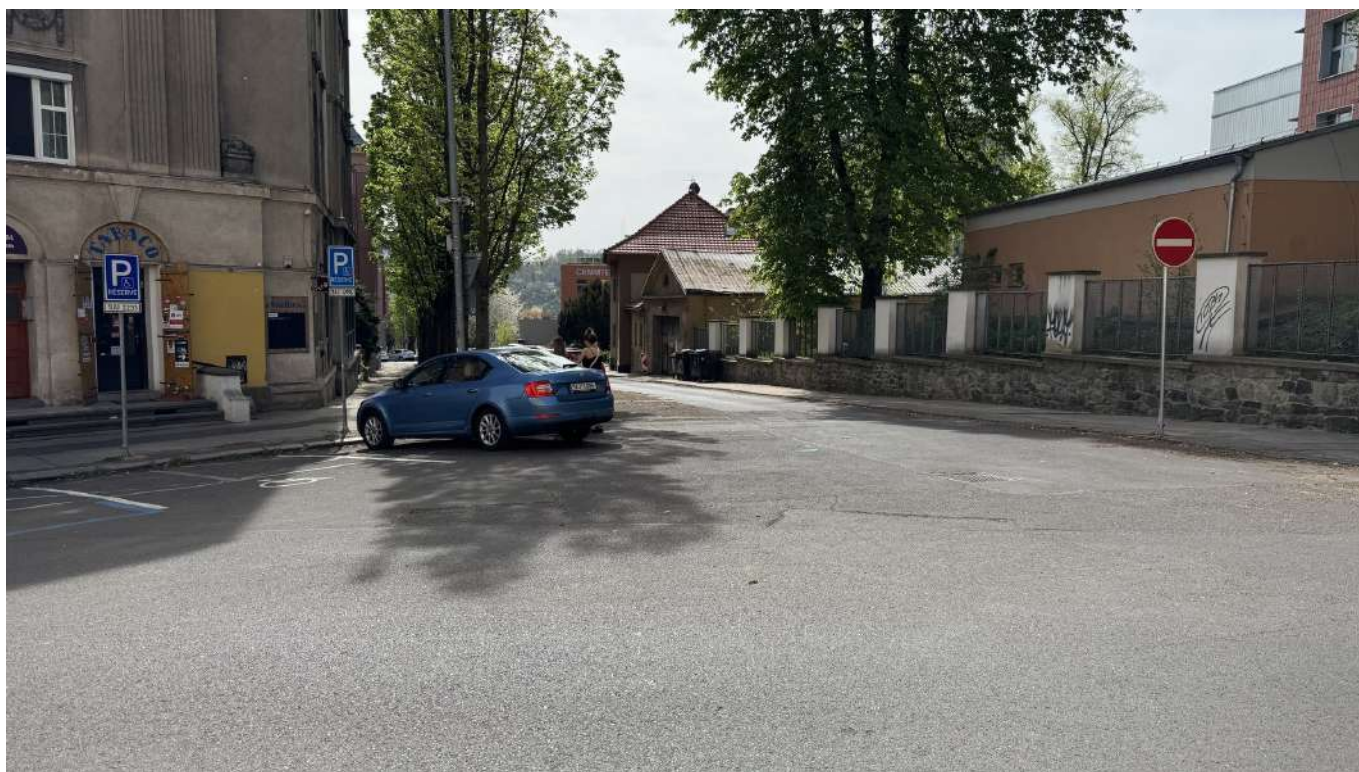
Rozlehlá křižovatka.

Parkovací stání v prostoru křižovatky omezující rozhledové poměry.

Absence pěších vazeb - přechodů pro chodce / míst pro přecházení.

Stavební úpravy pro usměrnění provozu v křižovatce pro usměrnění provozu a zajištění bezpečnosti.

Odstranění parkovacích stání v prostoru křižovatky.

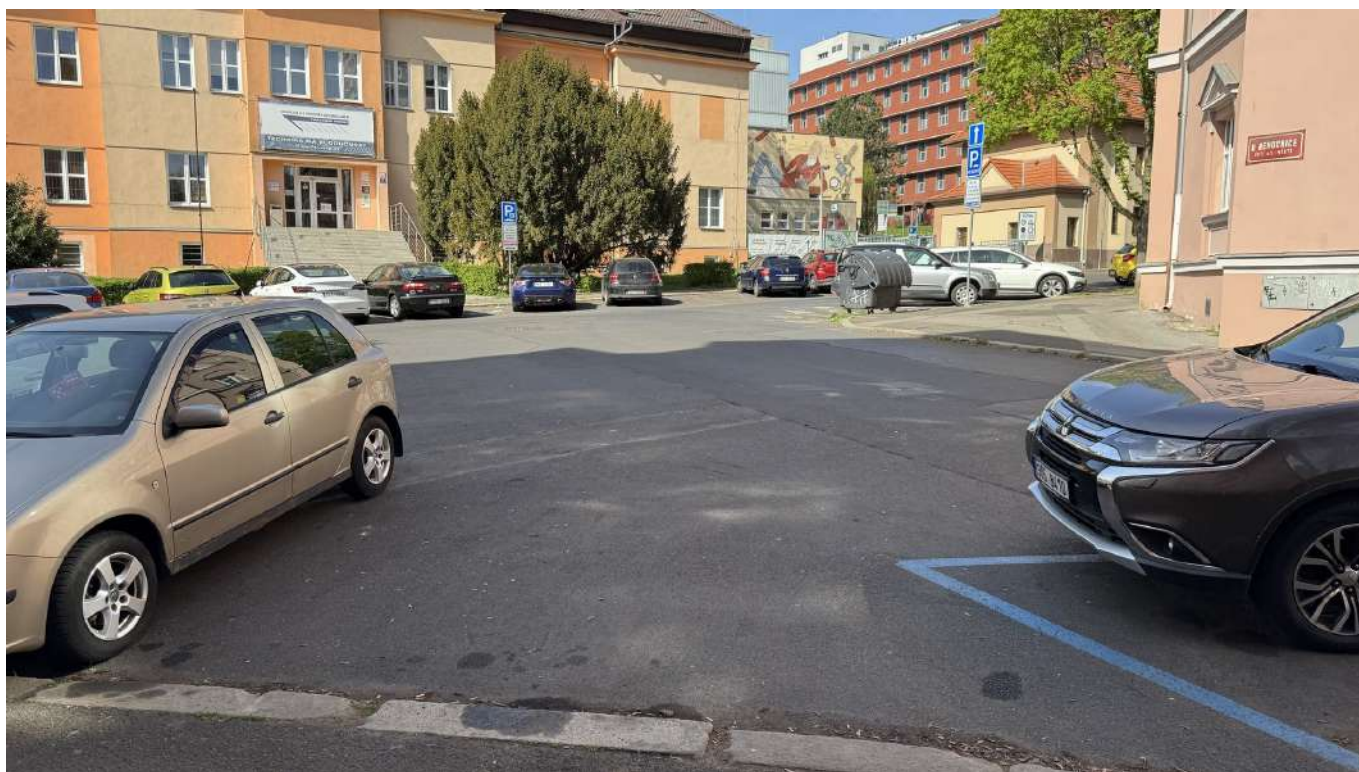
Rozlehlá křižovatka.
Parkující vozidla v křižovatce negativně ovlivňují rozhledové poměry.
Chybějící pěší vazby mezi areálem UJEP a ulicí U Nemocnice.

Stavební úpravy pro zredukování plochy křižovatky a zabránění parkování v jejím prostoru.
Doplnění přechodů pro chodce / míst pro přecházení.

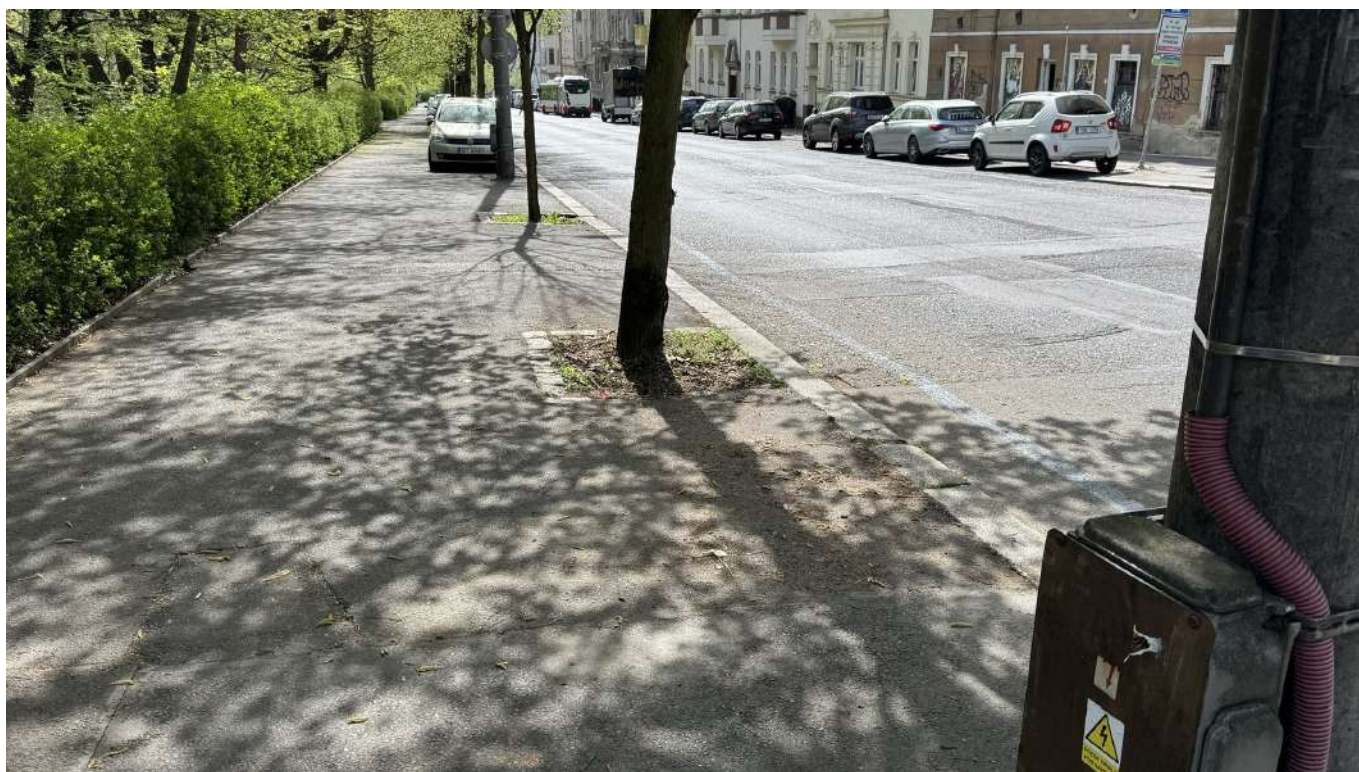
Parkovací stání na chodníkové ploše neodděleno od prostoru pro chodce.

Realizace varovného pásu v celé délce podélného stání.

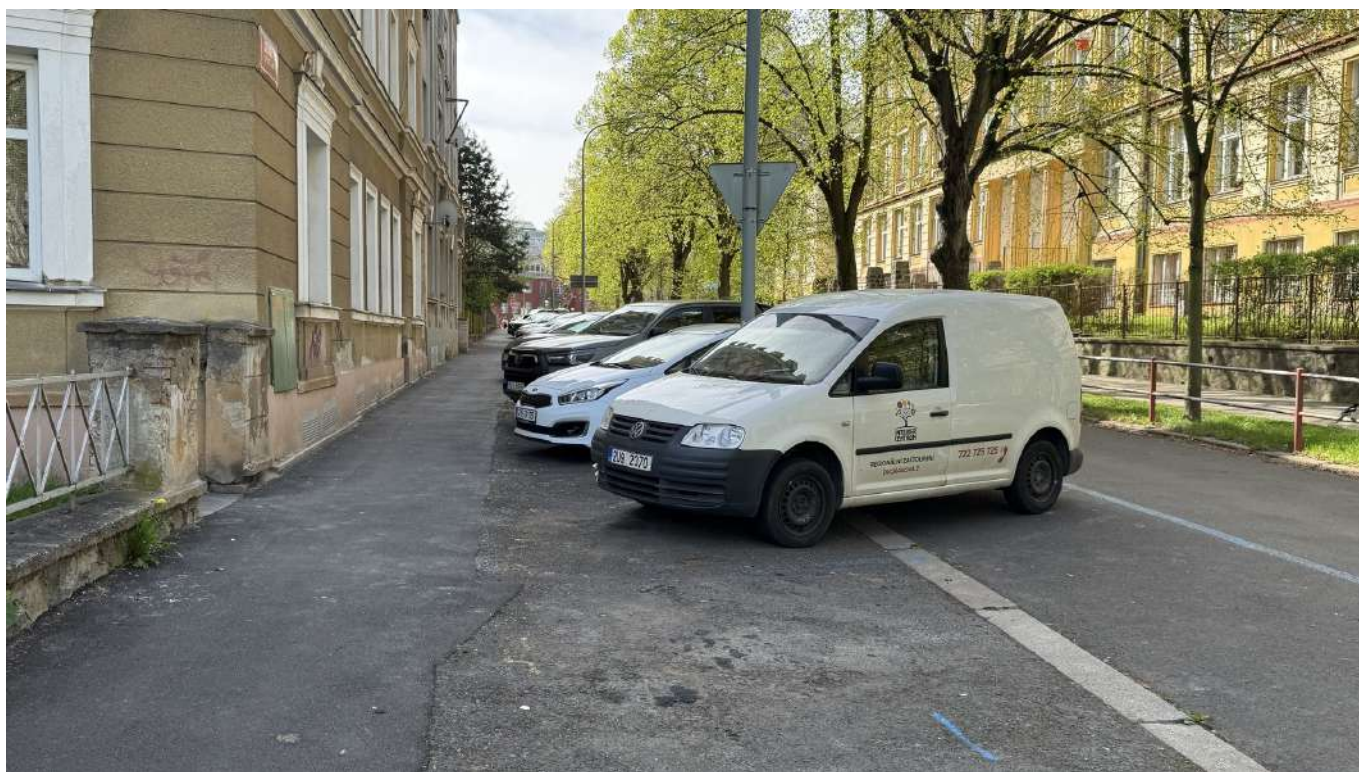
Parkovací pás na chodníkové ploše bez oddělení prostoru pro chodce.

Realizace varovného pásu v celé délce šikmého stání.

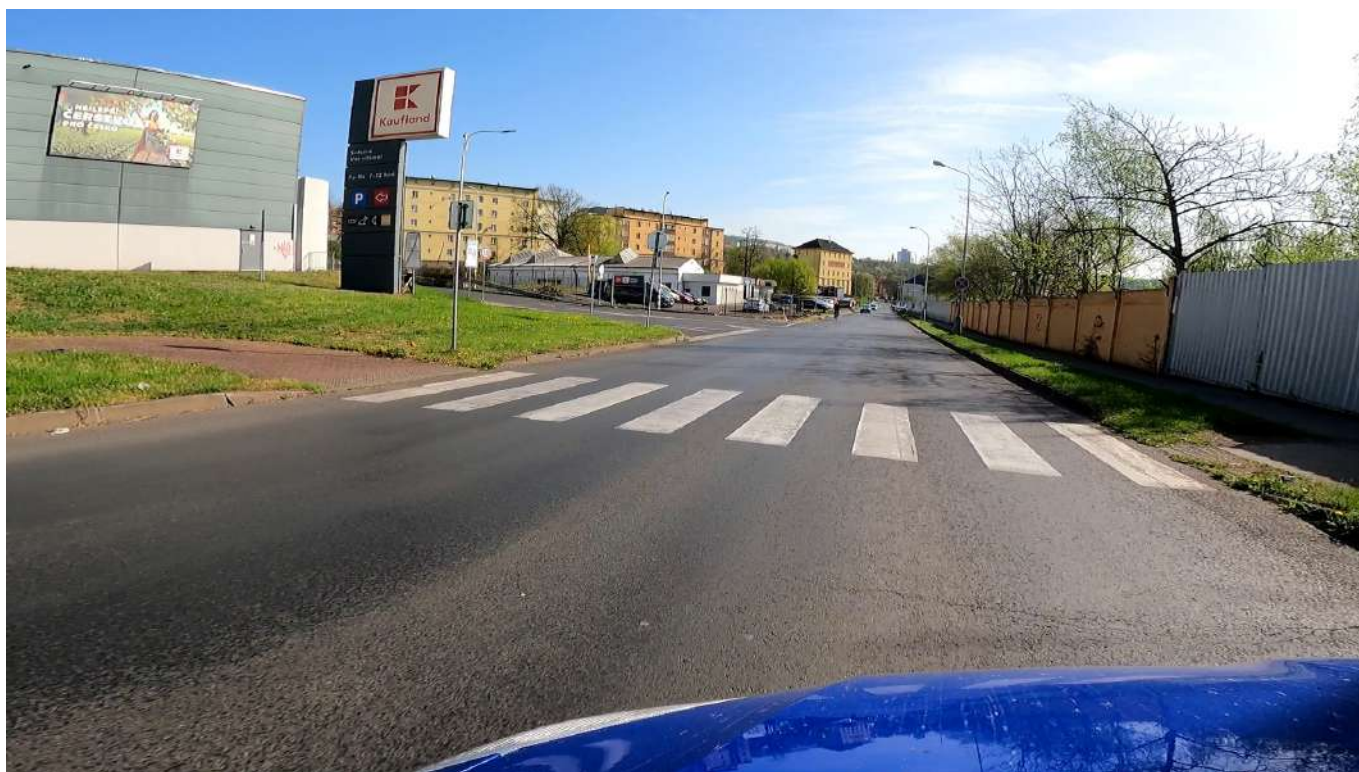
Absence prvků pro OOSPO - signálních pásů na obou stranách přechodu.
Neadekvátní technický stav chodníkové plochy a varovného pásu na jižní straně přechodu (zarostlý zelení).

Realizace signálních pásů.
Oprava chodníkové plochy a odstranění zeleně z varovného pásu na jižní straně přechodu.

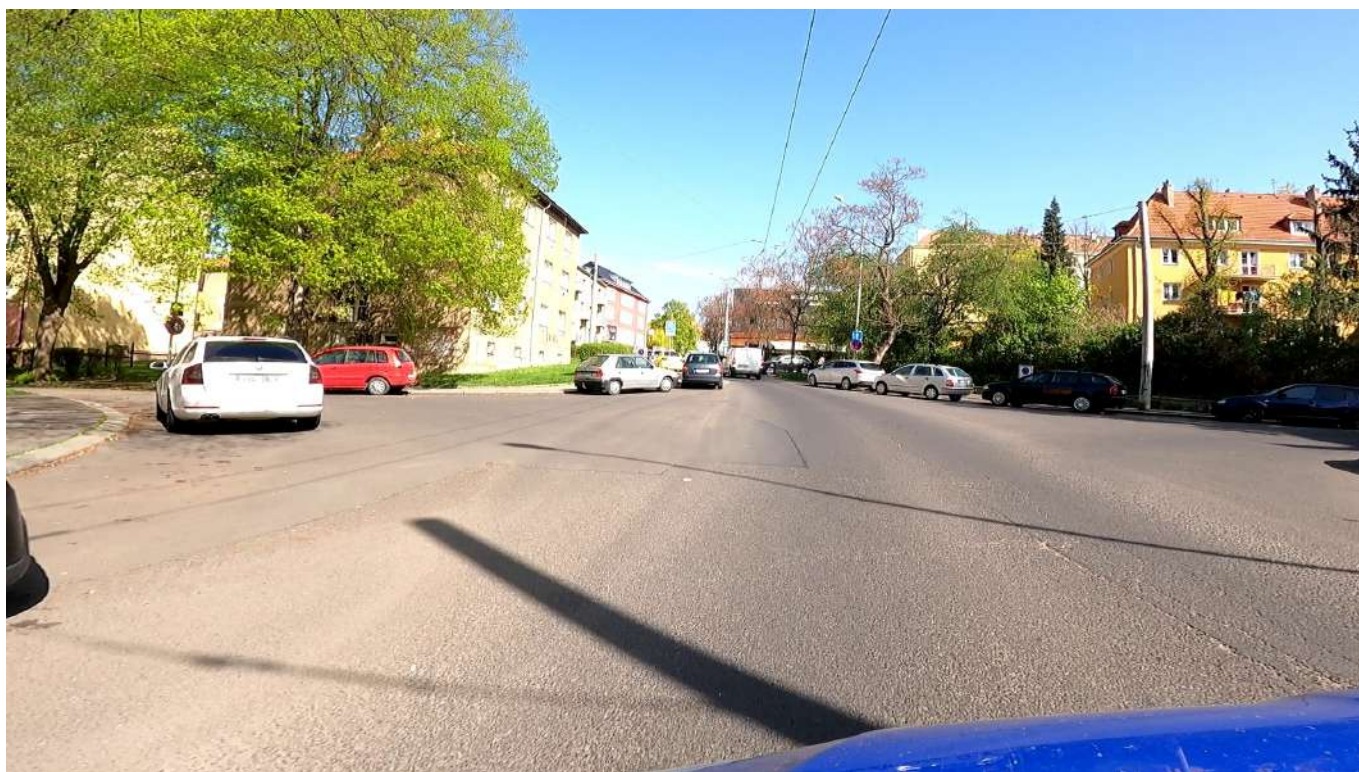
Rozlehlá, neorganizovaná plocha křižovatky Na Popluží x Resslerova.
Absence pěších vazeb - přechodů pro chodce / míst pro přecházení na všech ramenech křižovatky.
Parkující vozidla v křižovatce zhoršující rozhledové poměry.
Absence VDZ V 2b "Podélná čára přerušovaná" pro vymezení hlavní komunikace.

Stavební úpravy křižovatky - zmenšení plochy, zmenšení poloměrů nároží pro usměrnění dopravy.
Realizace přechodů pro chodce / míst pro přecházení.
Realizace opatření pro zamezení parkování v prostoru křižovatky - např. realizací VDZ V 12c "Zákaz zastavení" a osazením sloupků.
Realizace VDZ V 2b.

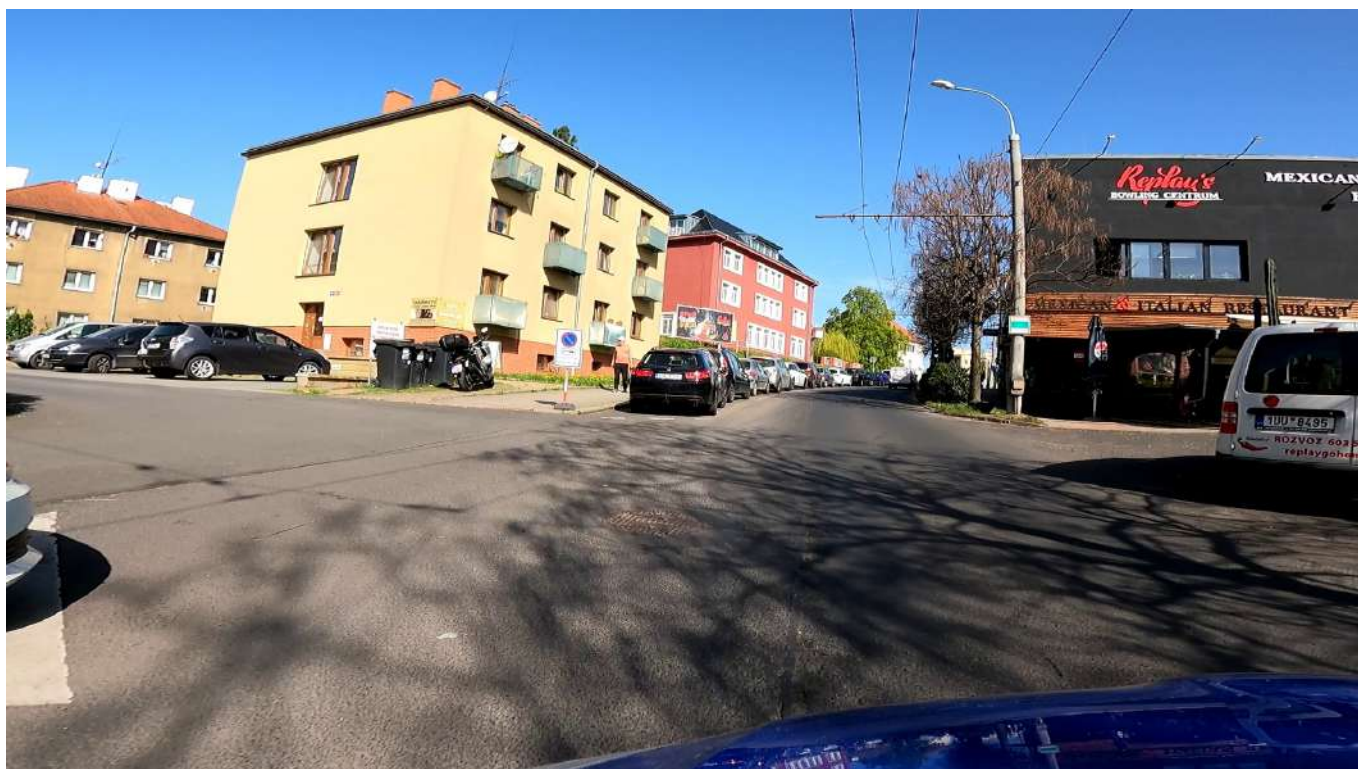
Parkující vozidla v prostoru křižovatky zhoršující rozhledové poměry.

Absence VDZ V 13 "Šikmé rovnoběžné čáry" pro zabránění parkování ve vzdálenosti 5 m od křižovatky a V 2b "Podélná čára přerušovaná".

Realizace přechodů pro chodce / míst pro přecházení na ramenech souběžných s ulicí Na Popluží (přes místní komunikace vedoucí k bytovým domům).
Realizace opatření pro zabránění parkování v prostoru křižovatky (VDZ V 12c "Zákaz zastavení").
Realizace VDZ V 13 a V 2b.

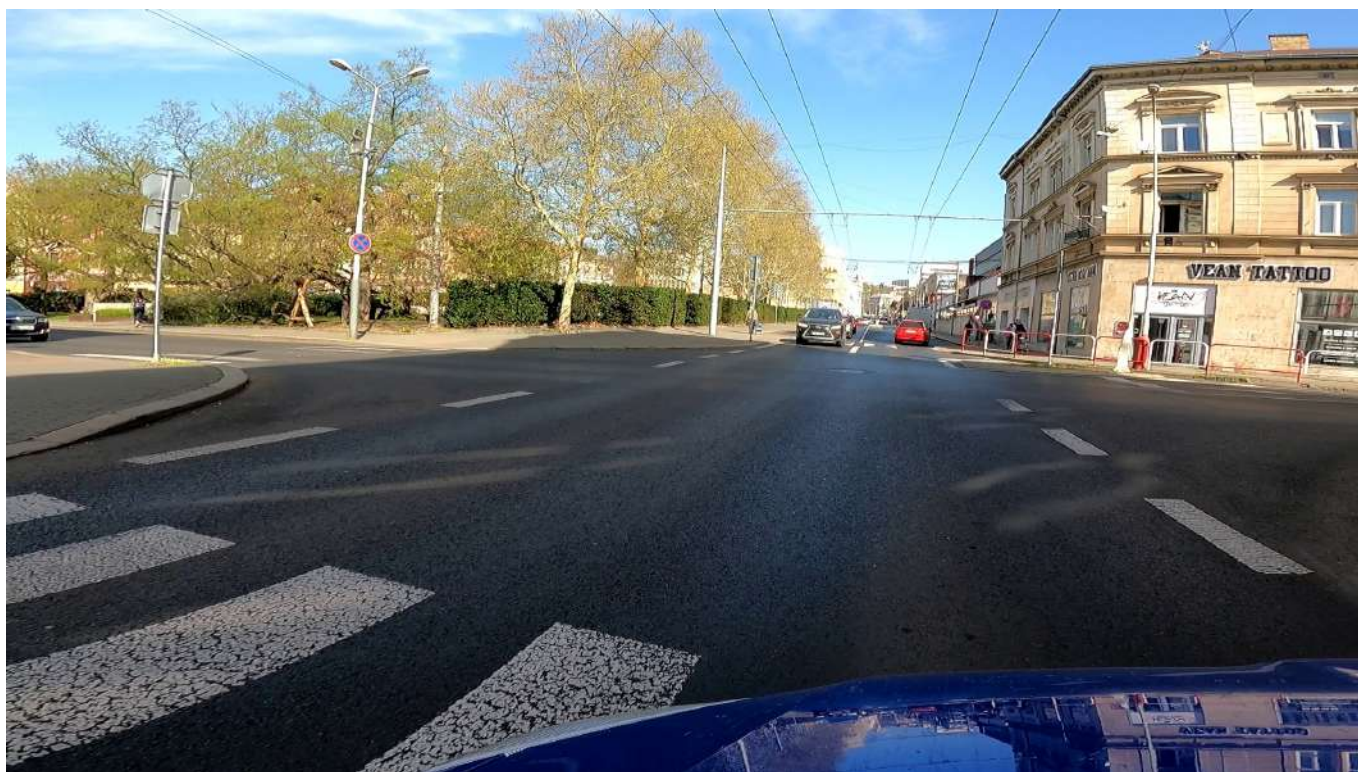
Nesprávné provedení prvků pro OOSPO - signální pás neukončen u pevné hrany na severní straně přechodu přes ulici Brněnská.

Opotřebované VDZ V 2b "Podélná čára přerušovaná" v prostoru křižovatky a V 7a "Přechod pro chodce" na přechodech přes ramena Brněnská a Masarykova-sever.

Realizace adekvátního ukončení signálního pásu.
Obnova VDZ V 2b a V 7a.

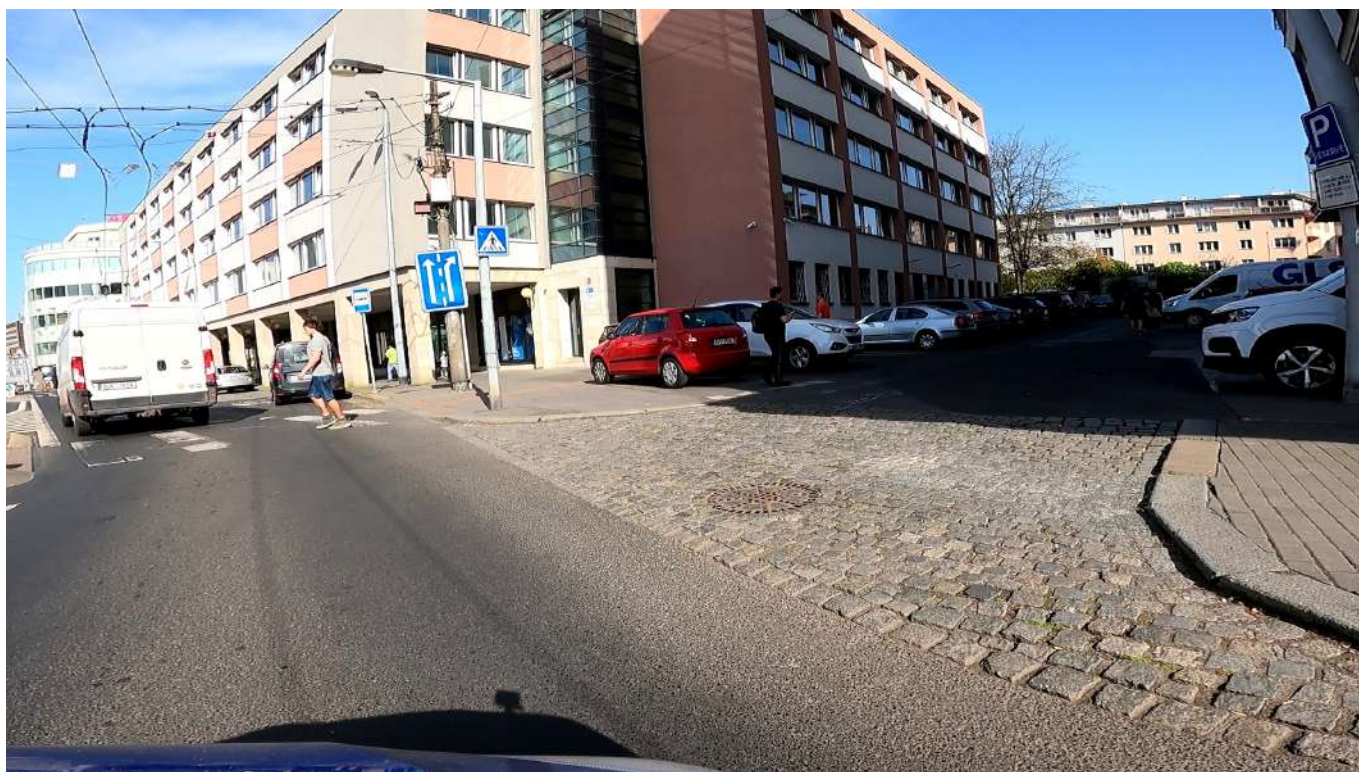
Absence přechodu pro chodce / místa pro přecházení.
Nejasně definovaný prostor pro chodce a pro vozidla v ulici Velká Hradební.

Realizace přechodu pro chodce / místa pro přecházení.
Lepší organizace dopravy v ulici Velká Hradební.

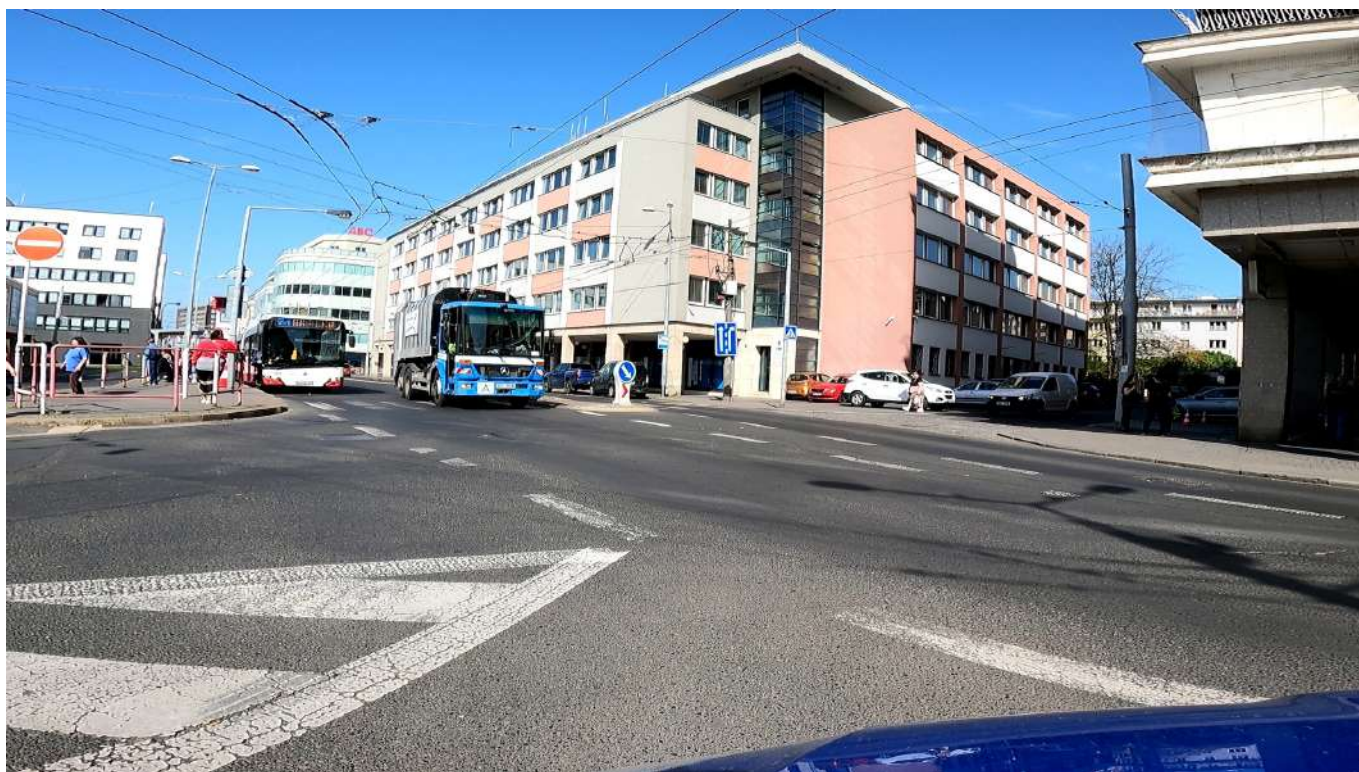
Nerovnost povrchu vozovky v prostoru křižovatky.

Oprava povrchu vozovky.

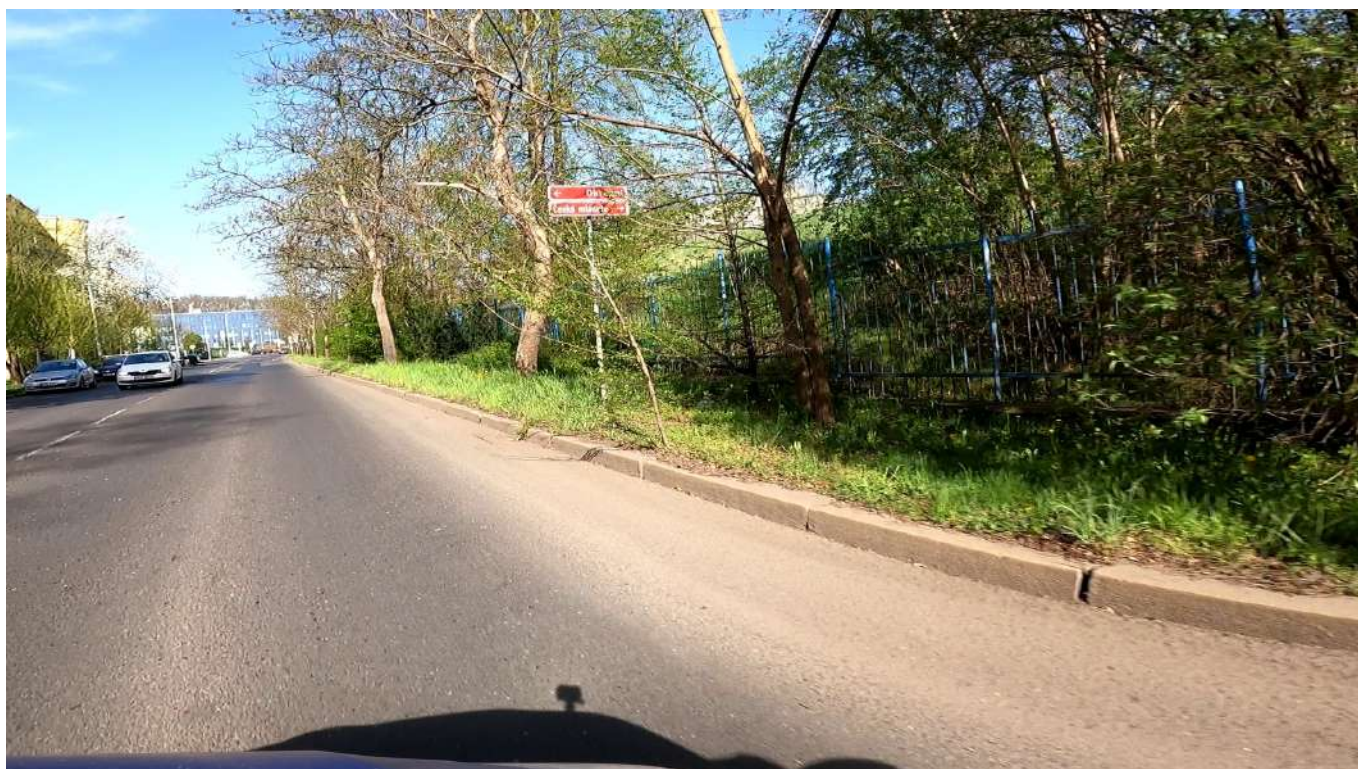
SDZ IS 22c a IS 22 e "Označení názvu ulice nebo jiného veřejného prostranství" zakryté zelení.

Odstranění zeleně zakrývajcí SDZ.

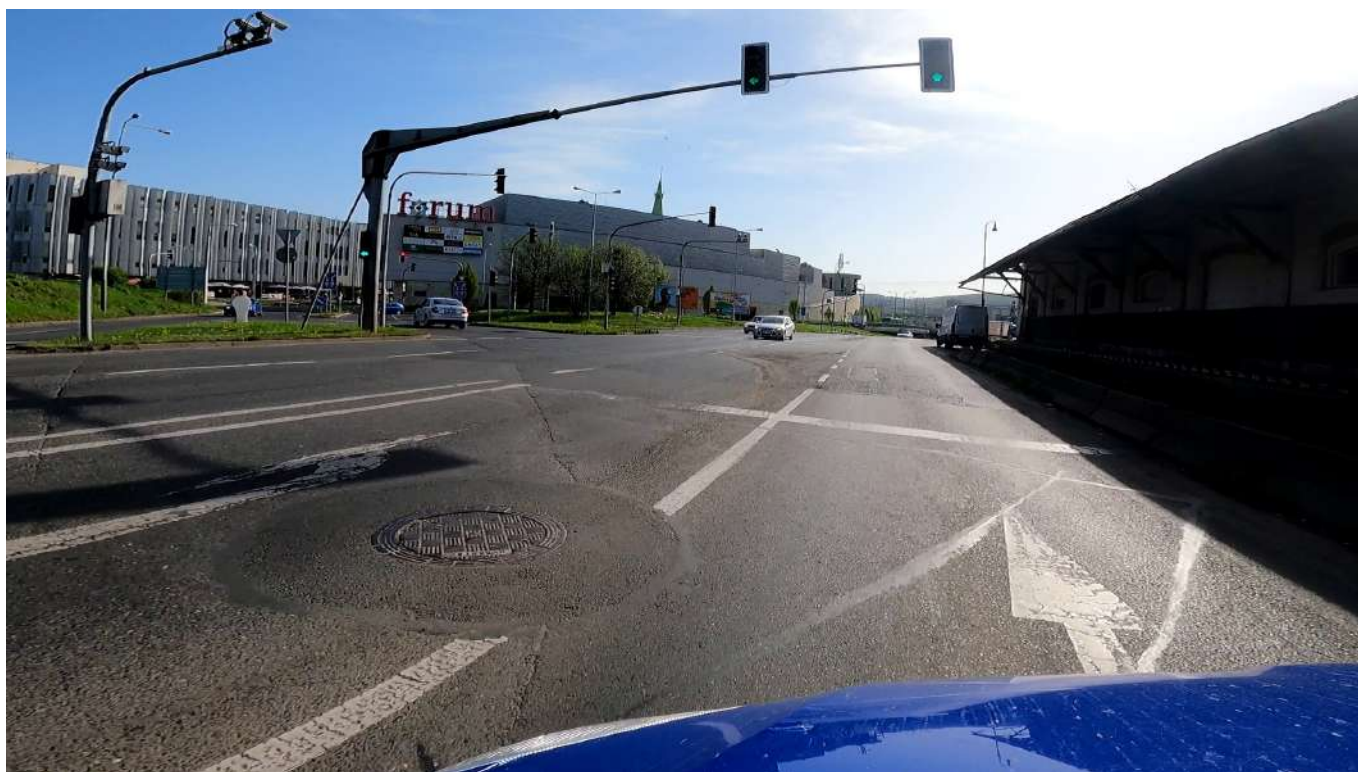
Opotřebované VDZ V 2b "Podélná čára přerušovaná", V 5 "Příčná čára souvislá" (4x), V 19 "Prostor pro cyklisty (1x) a V 13 "Šikmé rovnoběžné čáry" (4x) v křižovatce U Trati x Malá hradební.

NÁVRH OPATŘENÍ
Obnova VDZ.
