Příloha 4

Bezpečnostní inspekce

Zpráva z bezpečnostní inspekce pozemních komunikací, která proběhla 17. dubna 2025 mezi 9. a 13. hodinou, zahrnuje místní šetření s cílem lépe pochopit lokální problematiku a identifikovat dopravně-bezpečnostní rizika. Hodnocení bezpečnosti bylo provedeno s ohledem na charakter sledované oblasti, která se nachází v intravilánu obce. Zvláštní pozornost byla věnována nejzranitelnějším účastníkům provozu, tedy chodcům a cyklistům.

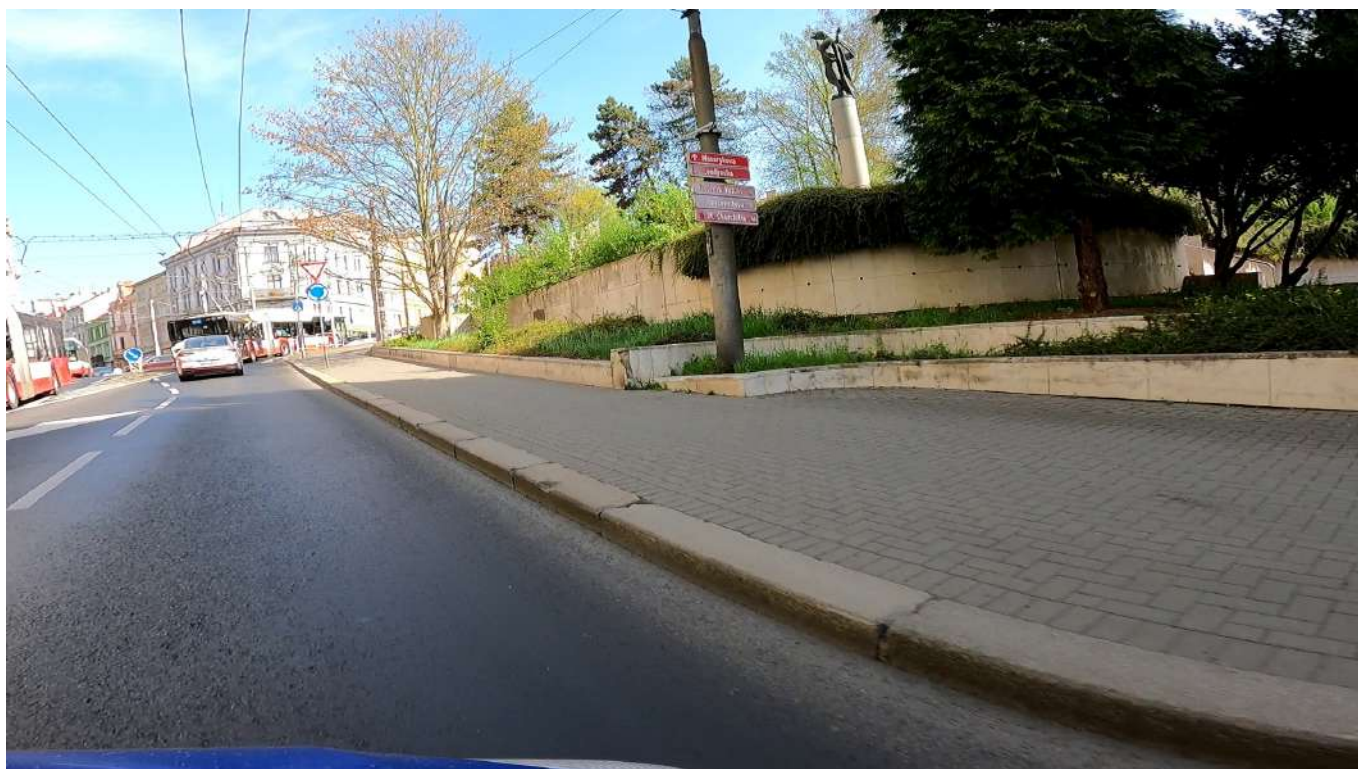
Opotřebované SDZ IS 22 "Označení názvu ulice nebo jiného veřejného prostranství".

Obnova SDZ IS 22.

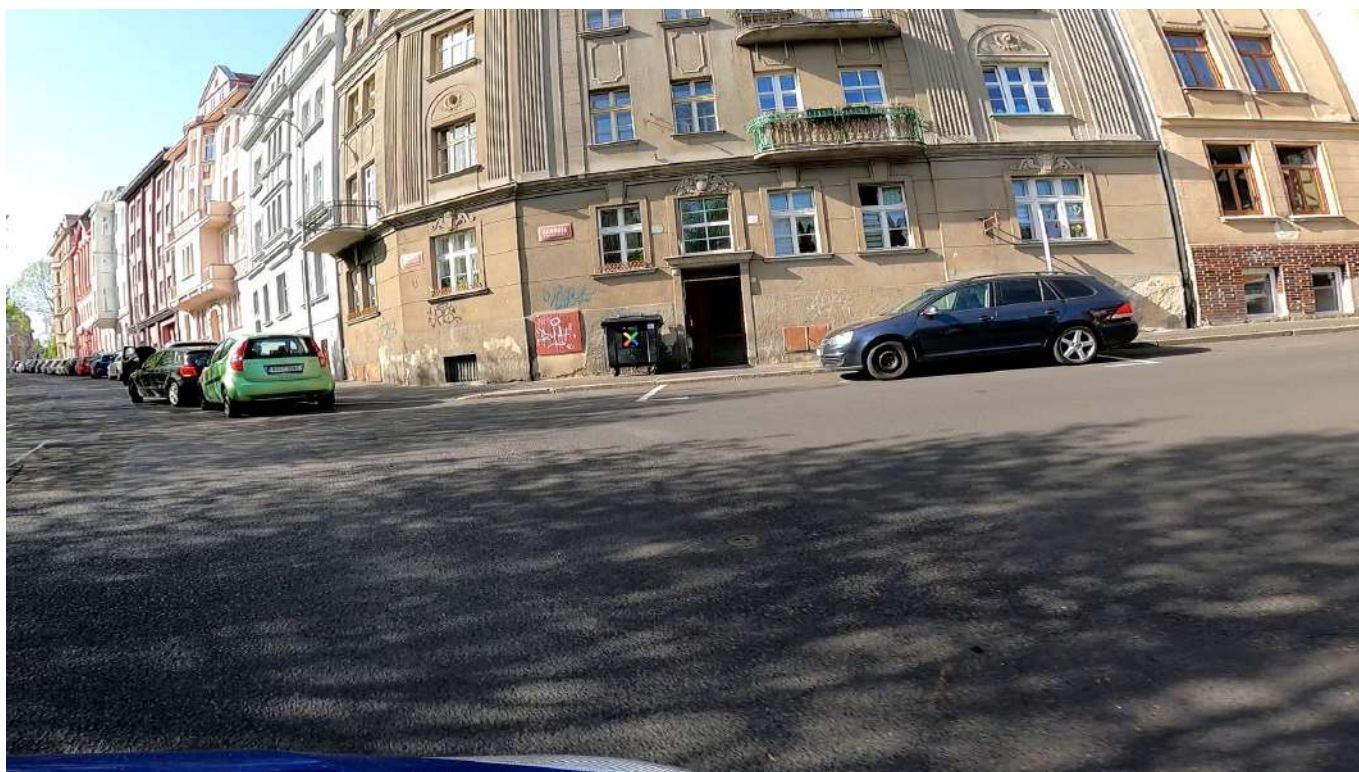
Podélné parkování v křižovatce Šaldova x Balbínova výrazně zhoršuje rozhledové poměry.

Odstranění podélného parkování v prostoru křižovatky, vyznačení zákazu zastavení pomocí VDZ (V 12c "Zákaz zastavení").

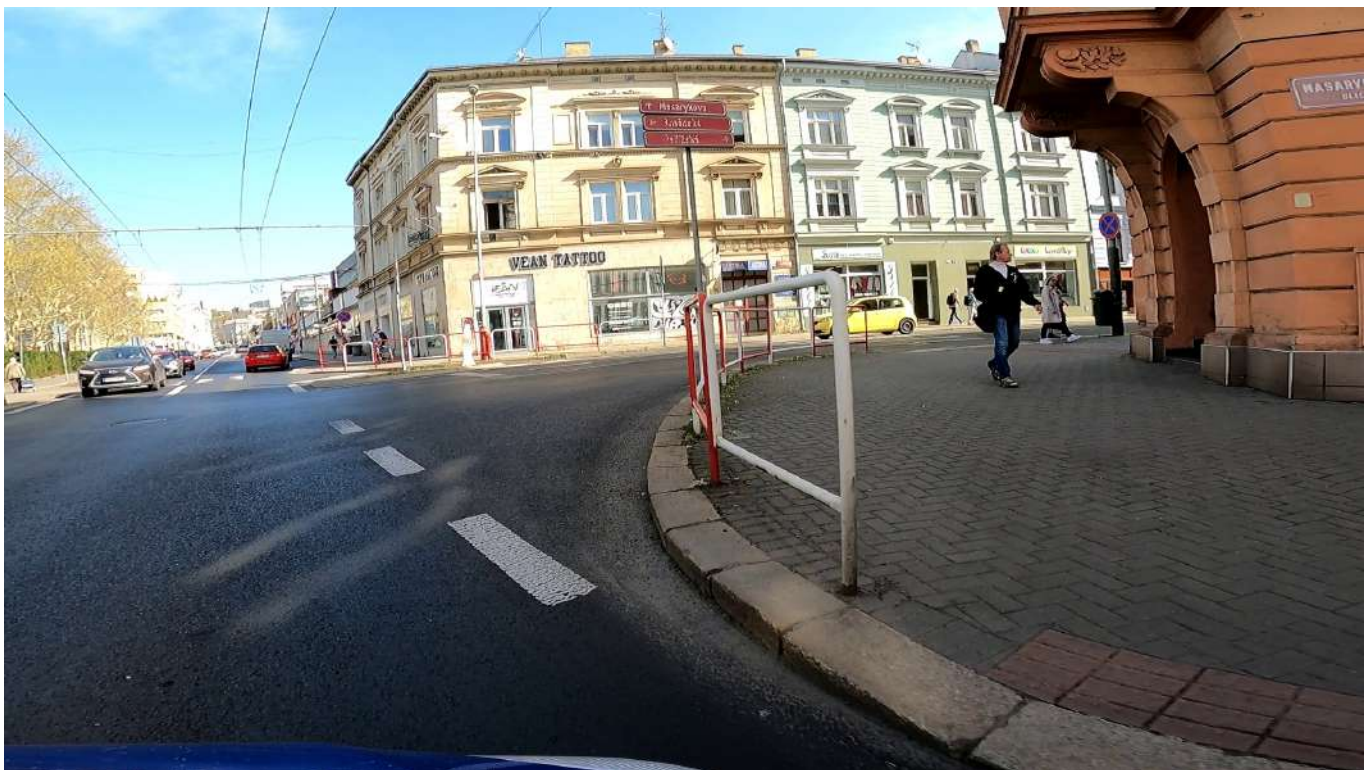
Neadekvátní technický stav SDZ IS 22 (a,b,e) " Označení názvu ulice nebo jiného veřejného prostranství".

NÁVRH OPATŘENÍ
Obnova SDZ IS 22 (a,b,e).

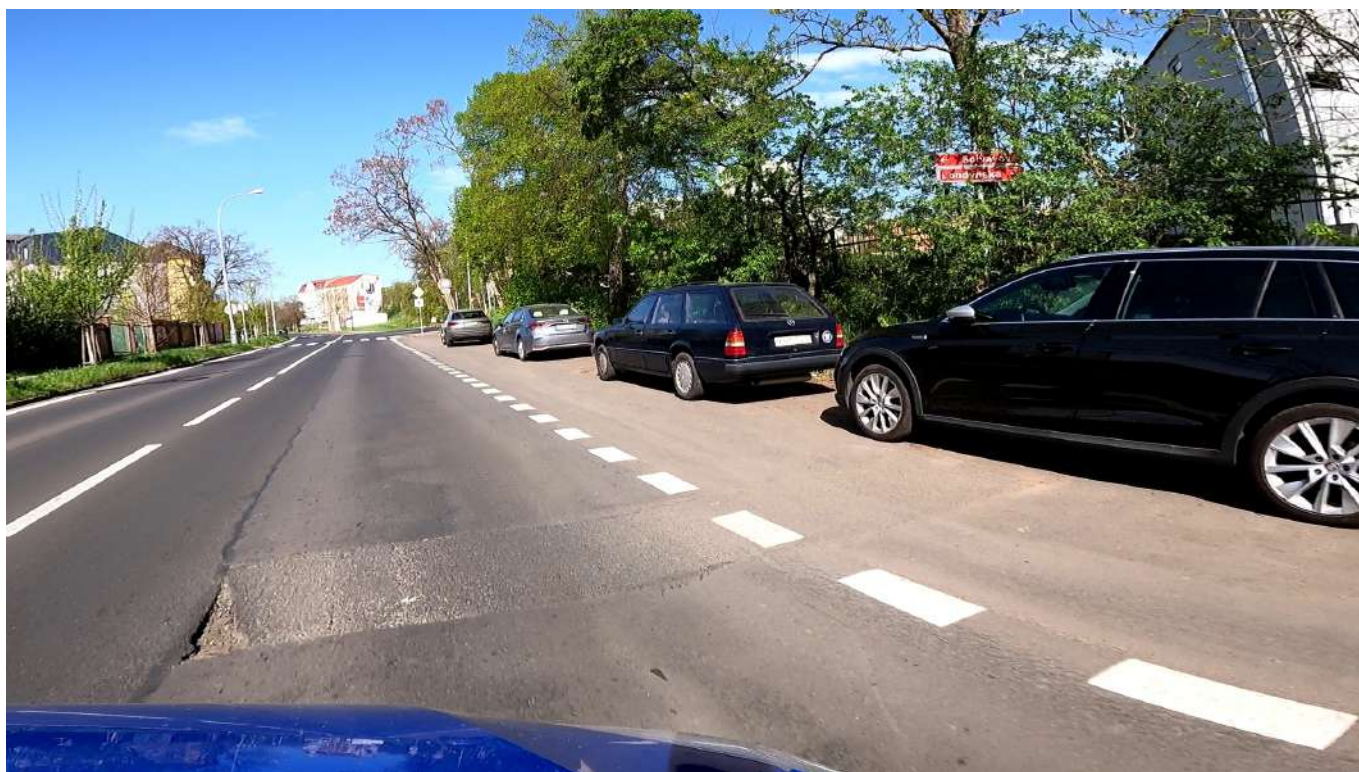
Špatná viditelnost SDZ IS 22 b,e "Označení názvu ulice nebo jiného veřejného prostranství" - zarostlé zelení.

Odstranění zeleně pro zajištění viditelnosti SDZ IS 22 b,e.

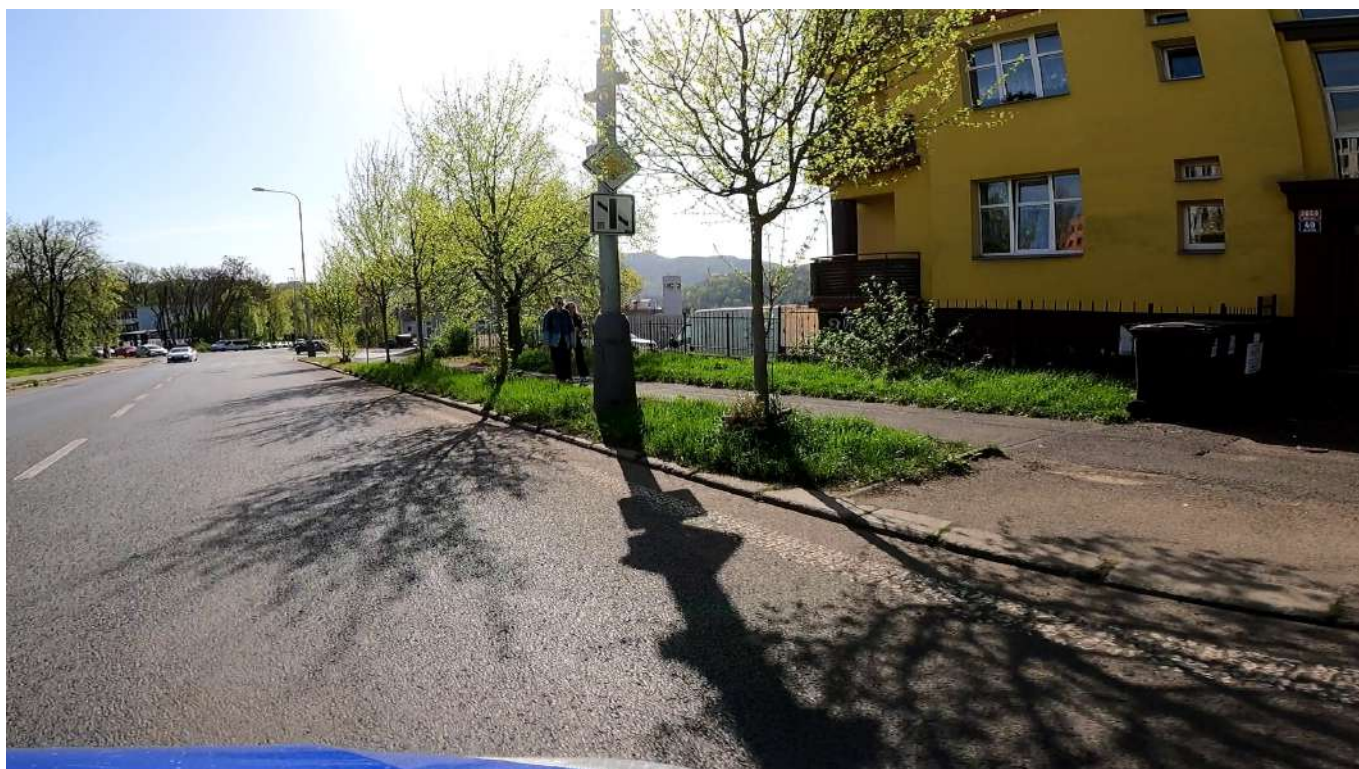
Špatná viditelnost SDZ P 2 "Hlavní pozemní komunikace" - zarostlé zelení.

Úprava zeleně pro zajištění viditelnosti SDZ P 2.

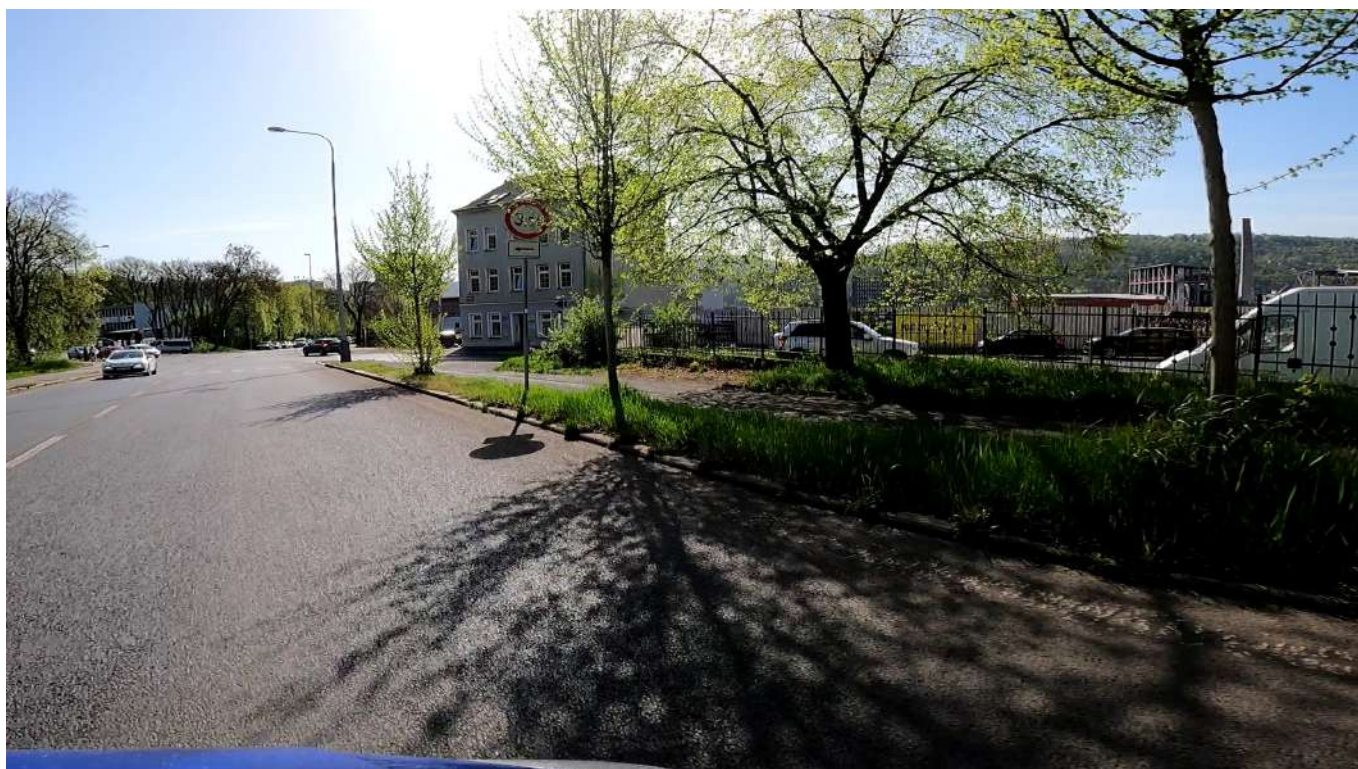
Špatná viditelnost SDZ B 13 "Zákaz vjezdu vozidel, jejichž okamžitá hmotnost přesahuje vyznačenou mez" a E 7b "Směrová šipka pro odbočení" - zarostlé zelení.

Úprava zeleně pro zajištění viditelnosti SDZ B 13 a E 7b.

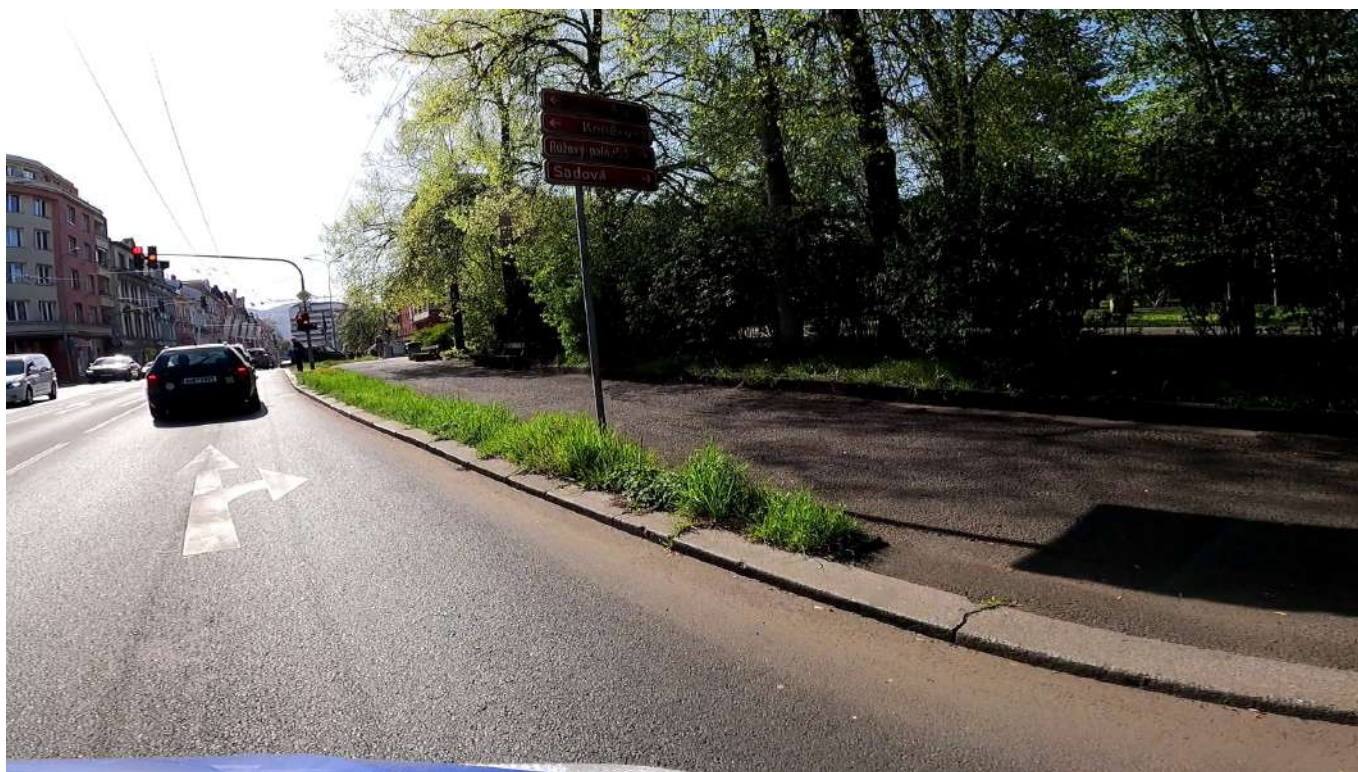
Neadekvátní technický stav SDZ IS 22 c, e "Označení názvu ulice nebo jiného veřejného prostranství" - nečitelné.

Obnova SDZ IS 22 c, e.

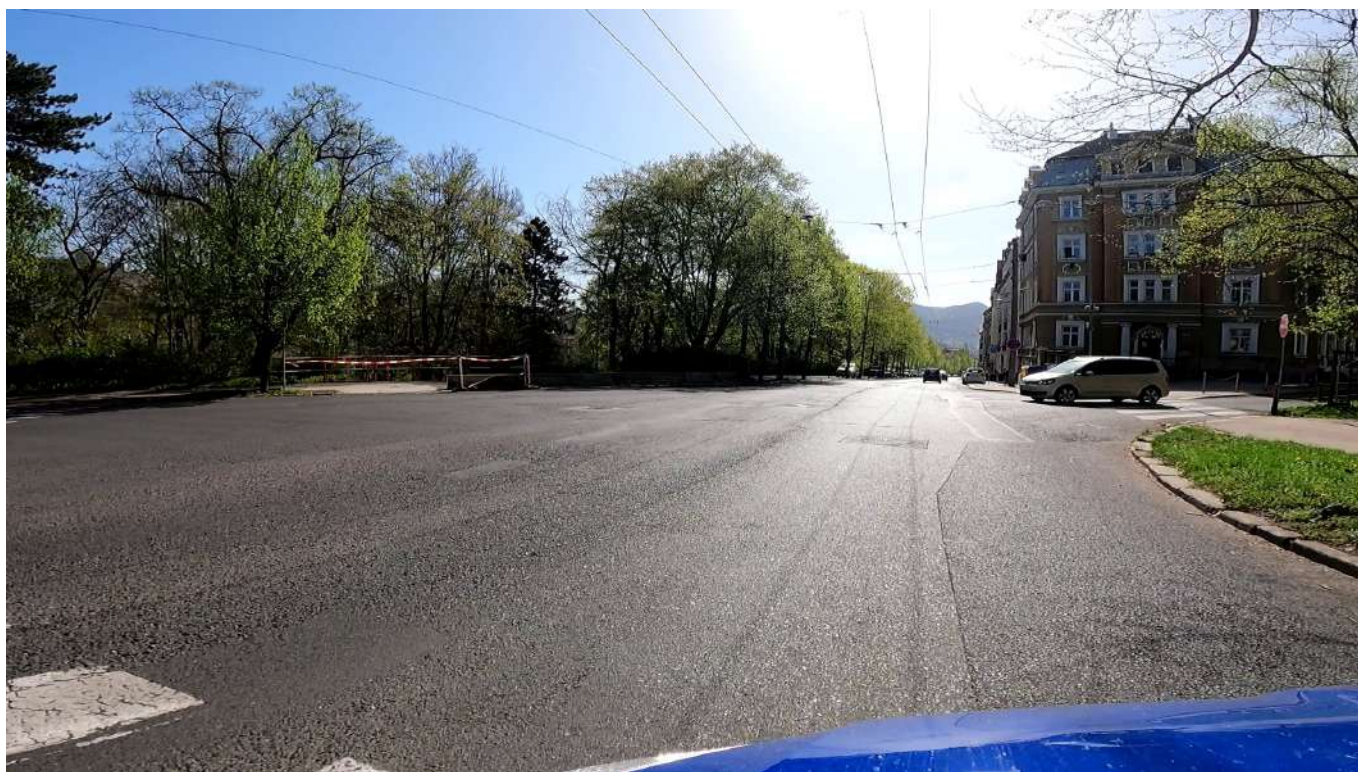
Absence VDZ V 2b "Podélná čára přerušovaná" a V 4 "Vodící čára" v prostoru křižovatky.

Realizace VDZ V 2a a V 4.
