Příloha 4

Bezpečnostní inspekce

Zpráva z bezpečnostní inspekce pozemních komunikací, která proběhla 17. dubna 2025 mezi 9. a 13. hodinou, zahrnuje místní šetření s cílem lépe pochopit lokální problematiku a identifikovat dopravně-bezpečnostní rizika. Hodnocení bezpečnosti bylo provedeno s ohledem na charakter sledované oblasti, která se nachází v intravilánu obce. Zvláštní pozornost byla věnována nejzranitelnějším účastníkům provozu, tedy chodcům a cyklistům.

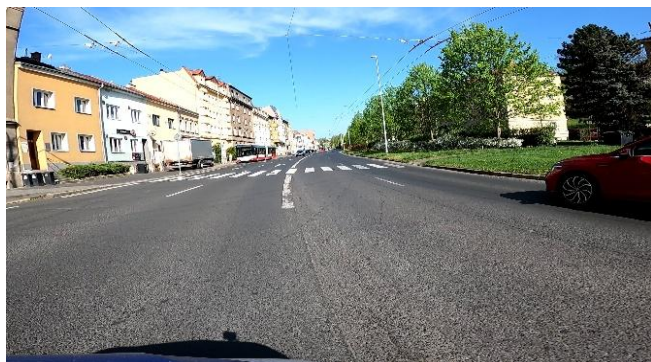
Nejzávažnějšími nedostatky byly shledány příliš dlouhé přechody pro chodce, zejména přes frekventovanou Masarykovu ulici, kde je neřízený přechod bez SSZ, který vede přes 4 jízdní pruhy bez středového ostrůvku (Obrázek 4) a příliš dlouhý přechod přes Resslovu ulici (Obrázek 5). Příliš dlouhé jsou přechody také v problematické křižovatce Klíšská × Londýnská × Solvayova a v blízkosti kolejí v křižovatkách Resslova × Na Popluží, Klíšská × Na Popluží a Klíšská × Jateční × Černá cesta.

Obrázek 4: Přechod přes Masarykovu ulici přes více souběžných jízdních pruhů.

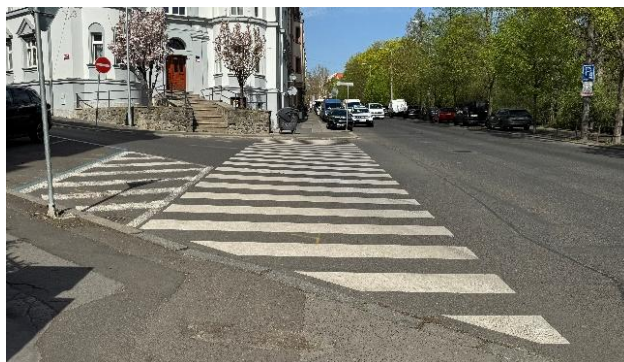
Obrázek 5: Přílišná délka přechodu přes Resslovu ulici.

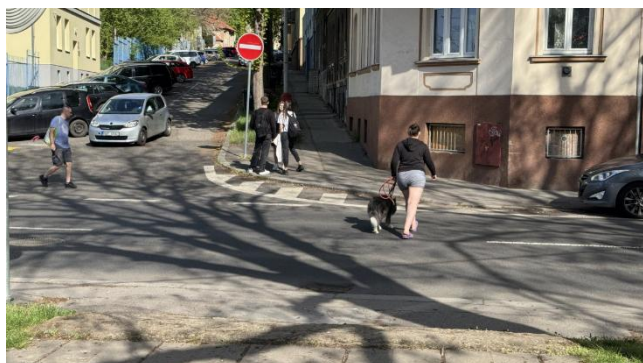
Obrázek 7: Absence přechodu na komunikaci Londýnská u Mánesových sadů s vysokou intenzitou provozu.

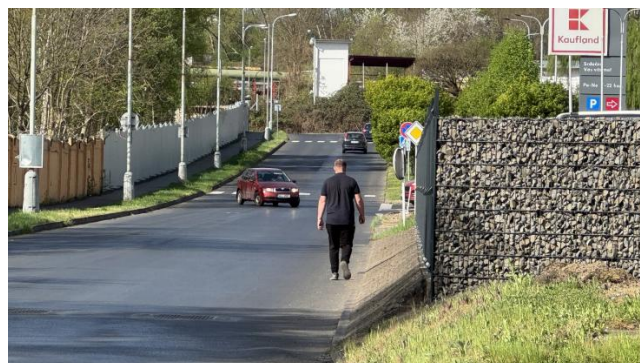
Obrázek 8: Absence pěší vazby na severní straně ulice Solvayova.

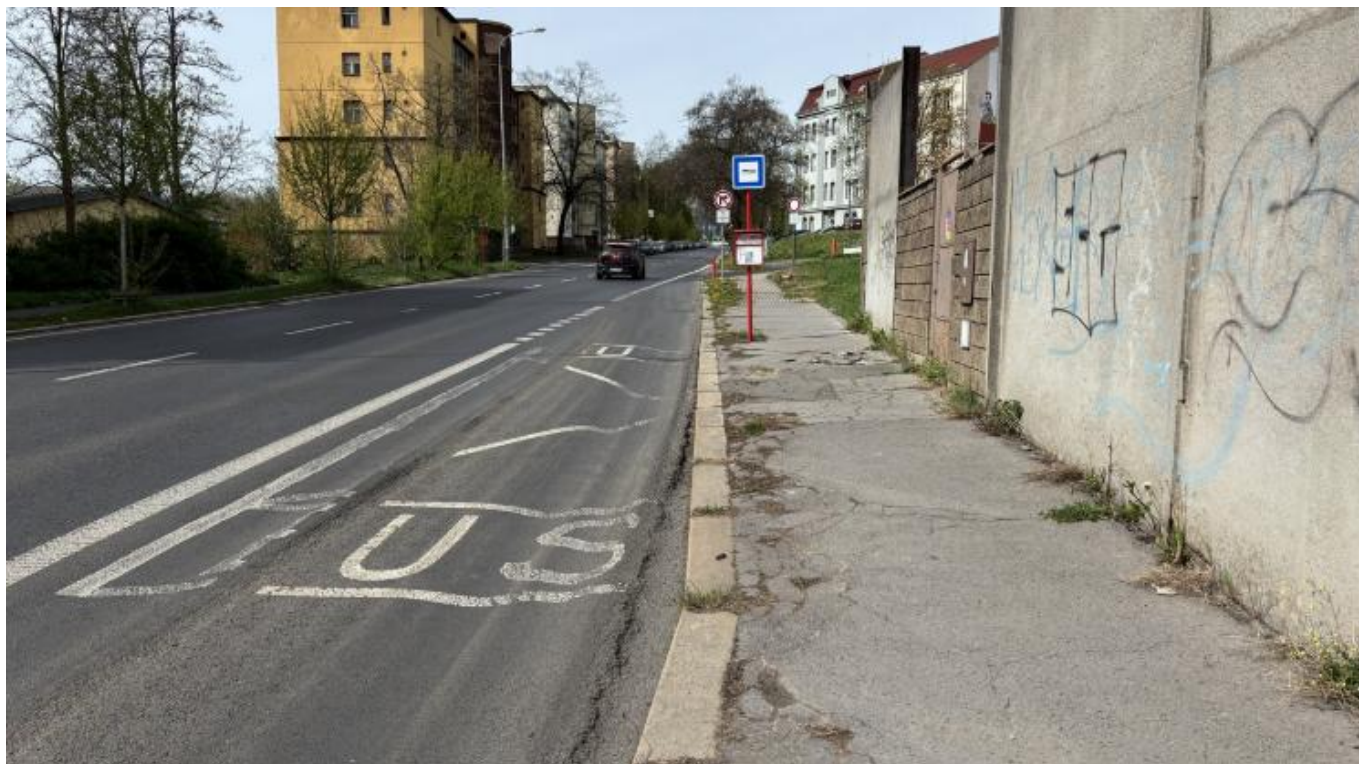
Obrázek 10: Neadekvátní výška nástupní hrany a chybějící OOSPO v zastávce Klíšská.

Navržená opatření zahrnují realizaci prvků OOSPO, zvýšení nástupních hran a obnovu VDZ. Tato opatření jsou s výjimkou obnovy VDZ složitější, ale nezbytná pro zvýšení bezpečnosti, komfortu a celkové dostupnosti veřejné dopravy.

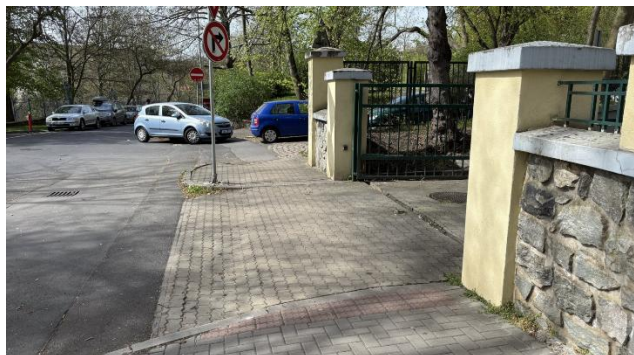
Obrázek 18: Chybějící prvky pro OOSPO u vjezdu v ulici České mládeže.

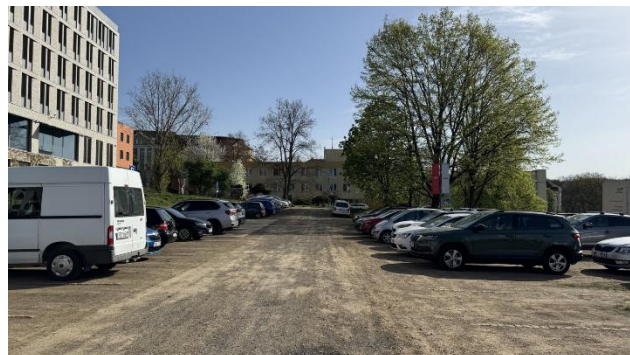
Obrázek 19: Neadekvátní povrch plochy parkoviště v areálu kampusu pod budovou CPTO.

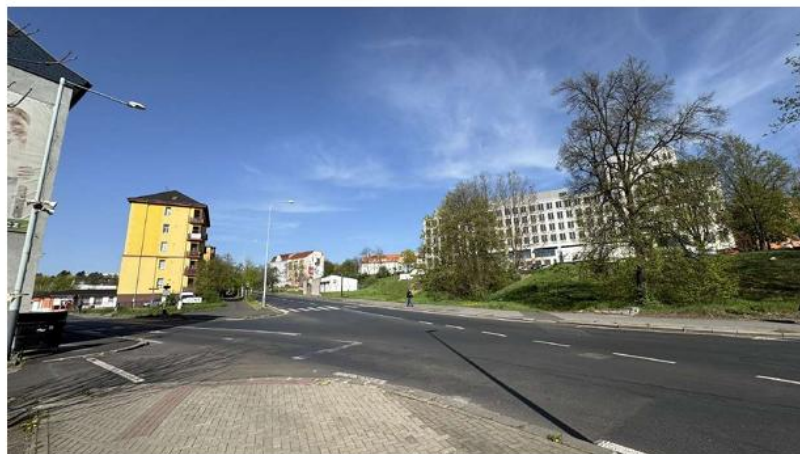
Špatné rozhledové poměry vlivem ostrého úhlu mezi rameny křižovatky Solvayova a Klíšská.
Opotřebování VDZ V 5 "Příčná čára souvislá" na ramenech ulic Londýnská a Solvayova.
Absence VDZ V 2b "Podélná čára přerušovaná" v místě křižovatky.

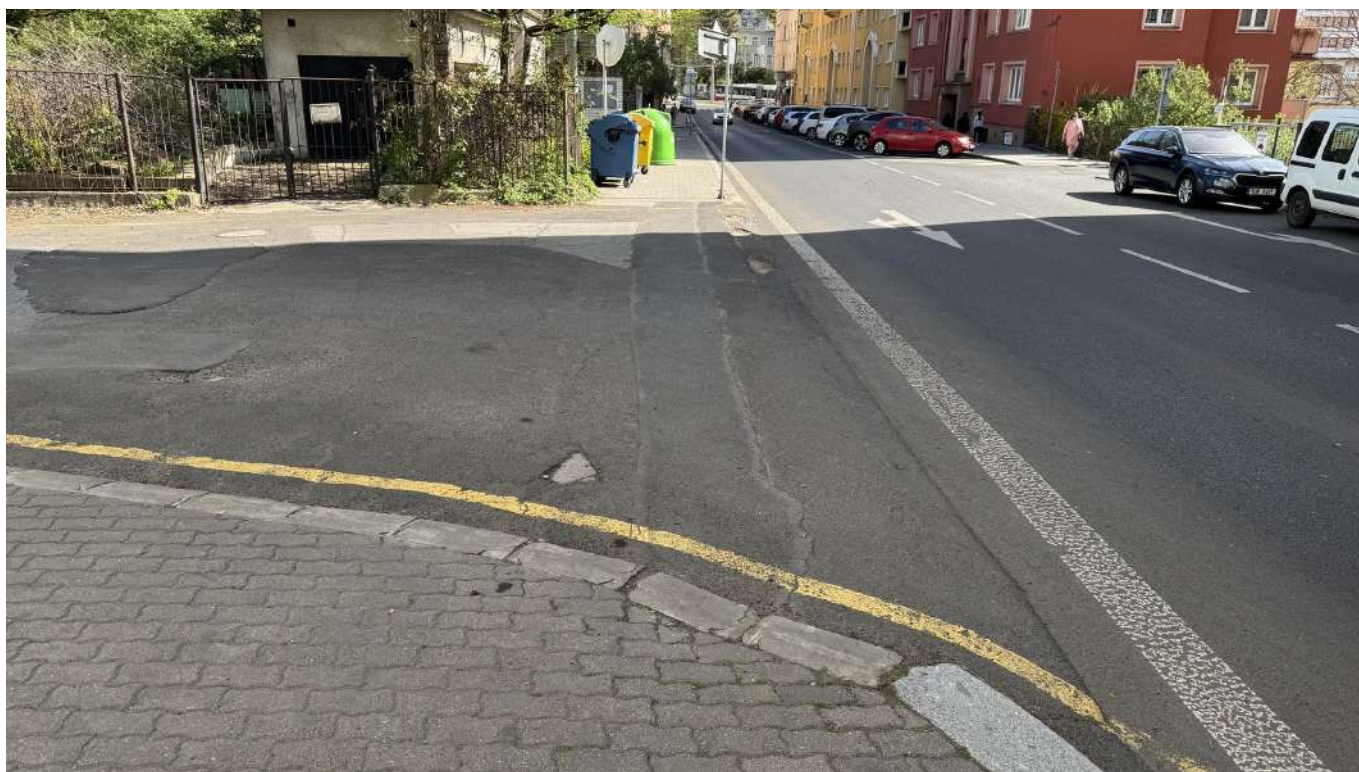
Absence přechodu pro chodce / místa pro přecházení přes vjezd na účelovou komunikaci.

Realizace přechodu pro chodce / místa pro přecházení.

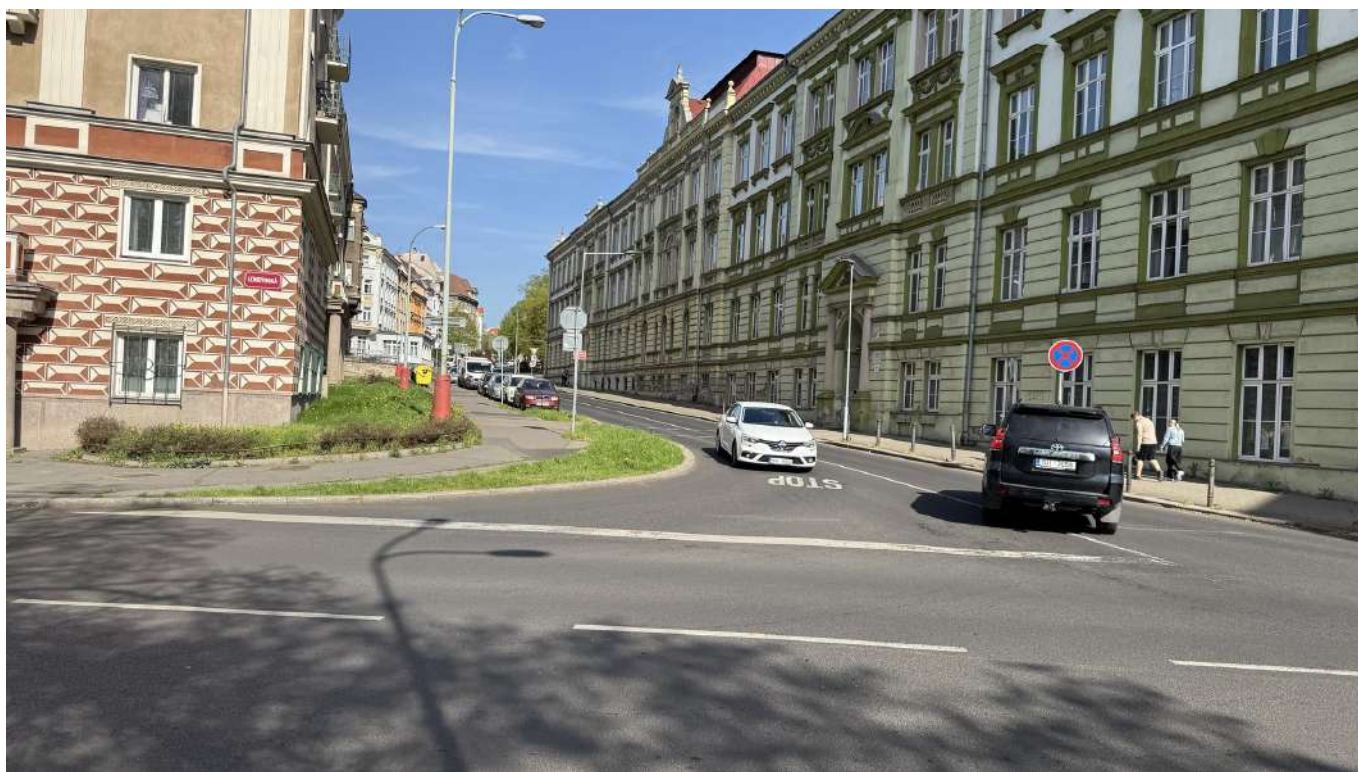
Značení V 6b "Příčná čára souvislá s nápisem STOP" na rameni Moskevská - sever neadekvátního provedení - přílišná délka.

Úprava dopravního značení - zkrácení čáry zalomením k nároží.

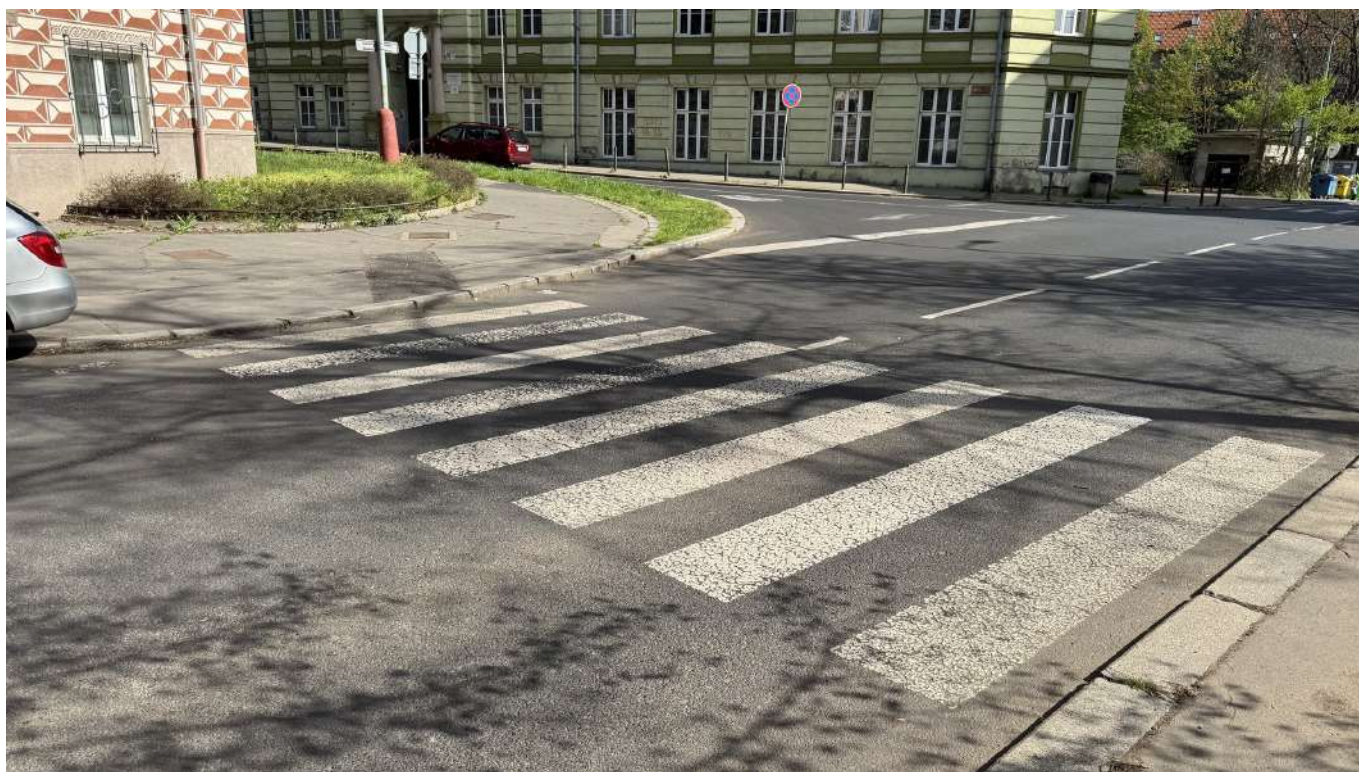
Absence snížené hrany chodníkové plochy na obou koncích přechodu.

Chybějící prvky pro OOSPO (varovný pás, signální pás) na obou koncích přechodu.

Snížení hran chodníkových ploch.

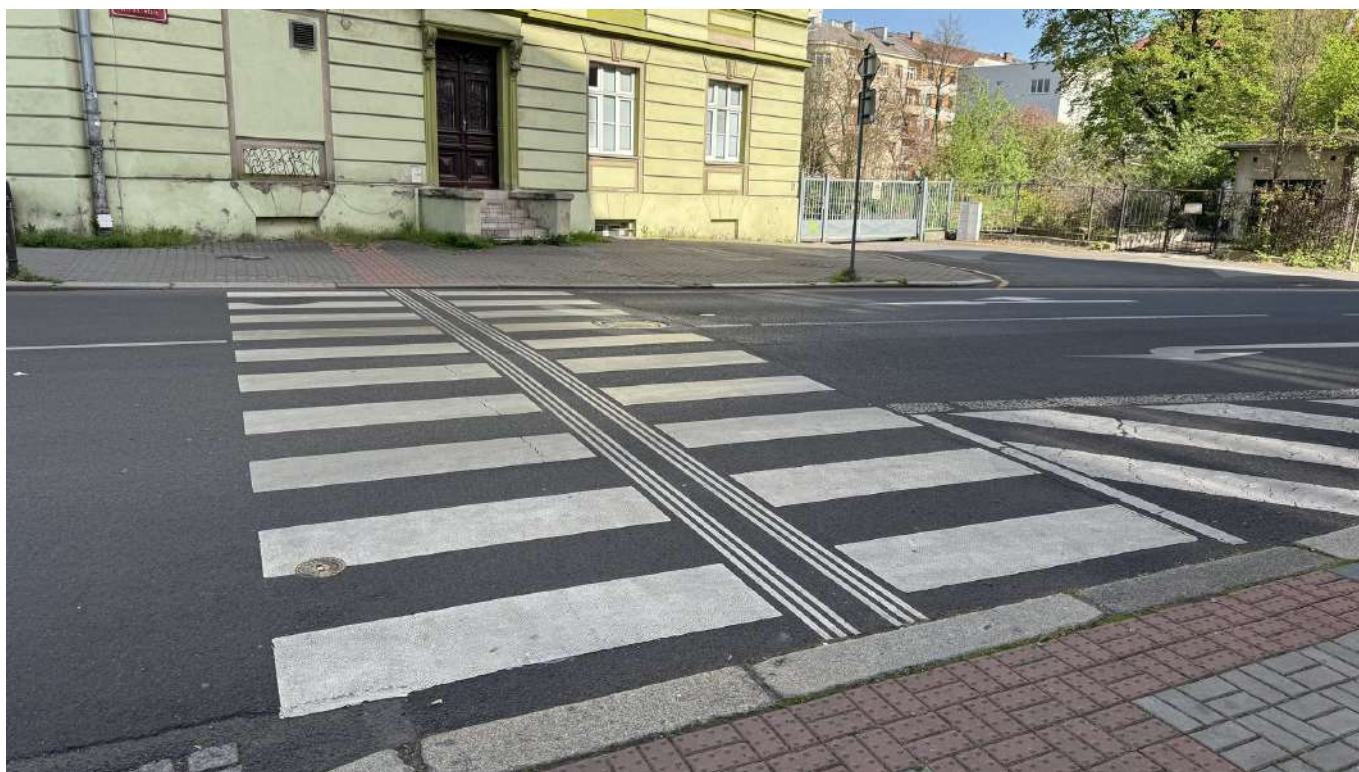
Přílišná délka přechodu pro chodce v křižovatce Londýnská x Moskevská na východním rameni ulice Londýnská (10,1 m).

Zkrácení přechodu na délku 7 m realizací vysazených chodníkových ploch na jihovýchodním nároží křižovatky (do úrovně stávajícího VDZ V 13 "Šikmé rovnoběžné čáry" v ulici Londýnská).

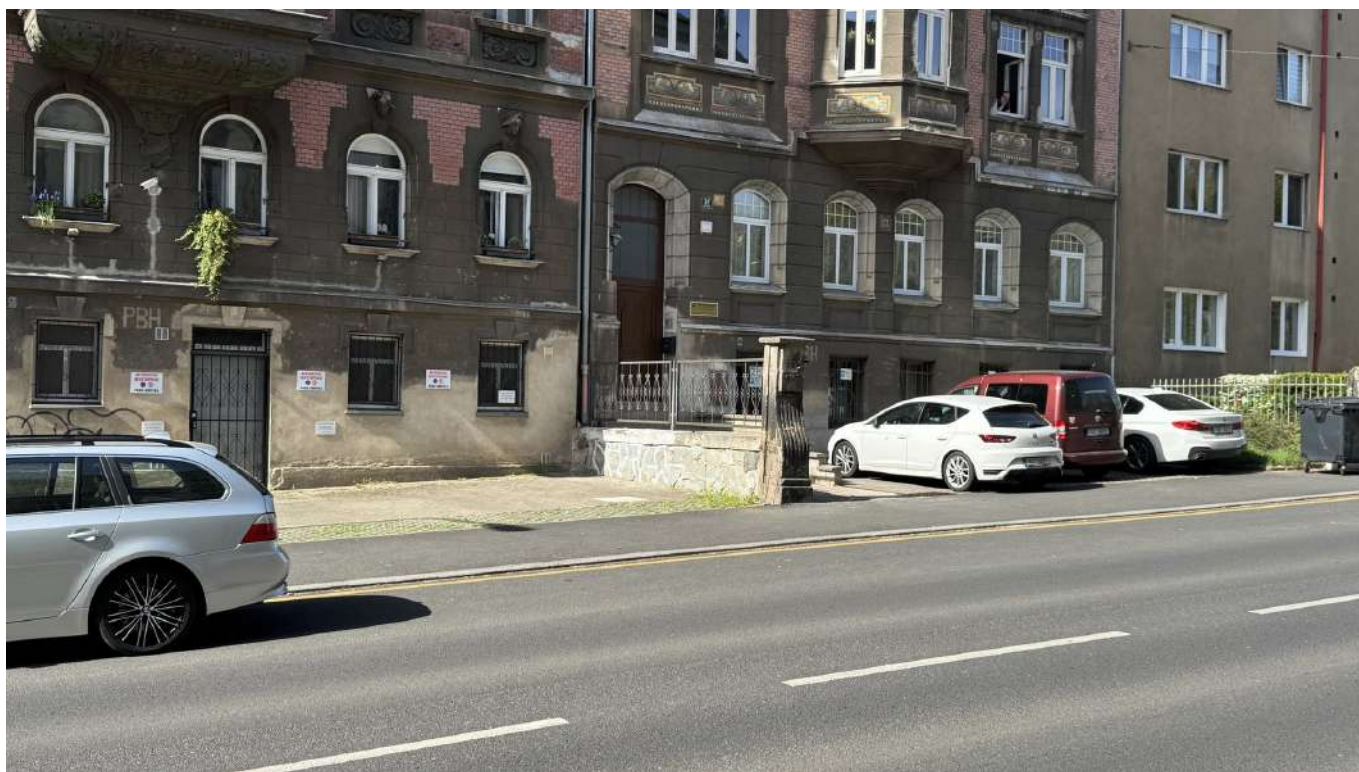
Absence prvků pro OOSPO - varovného pásu u vjezdů na parkovací plochy v ulici Moskevská v délce 25 m.

Realizace varovného pásu.

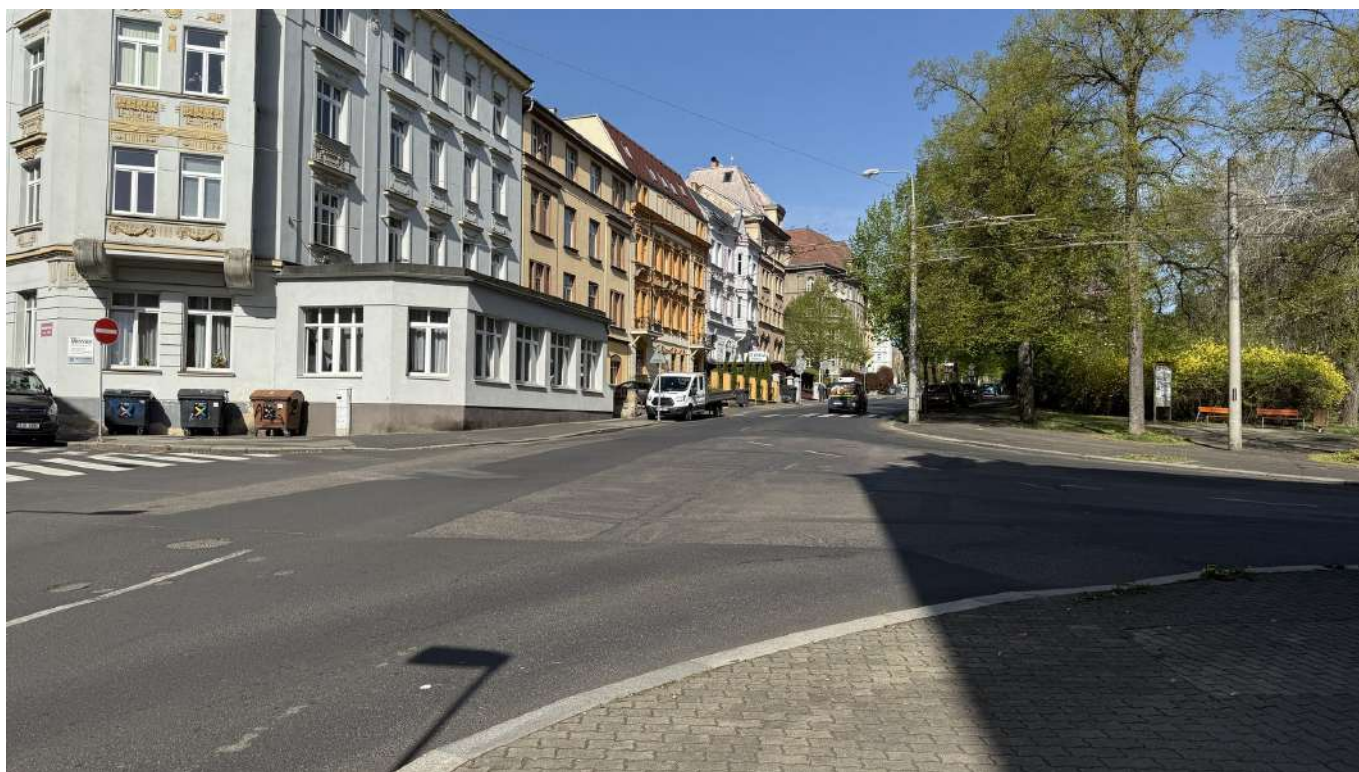
Rozlehlá asfaltová plocha křižovatky Moskevská x Sadová x Palachova x Thomayerova.
Opotřebovanost a absence vodorovného dopravního značení usměrňujícího provoz.

Usměrnění pohybu vozidel v křižovatce stavebními úpravami a vodorovným dopravním značením.
Obnova stávajícího vodorovného DZ.

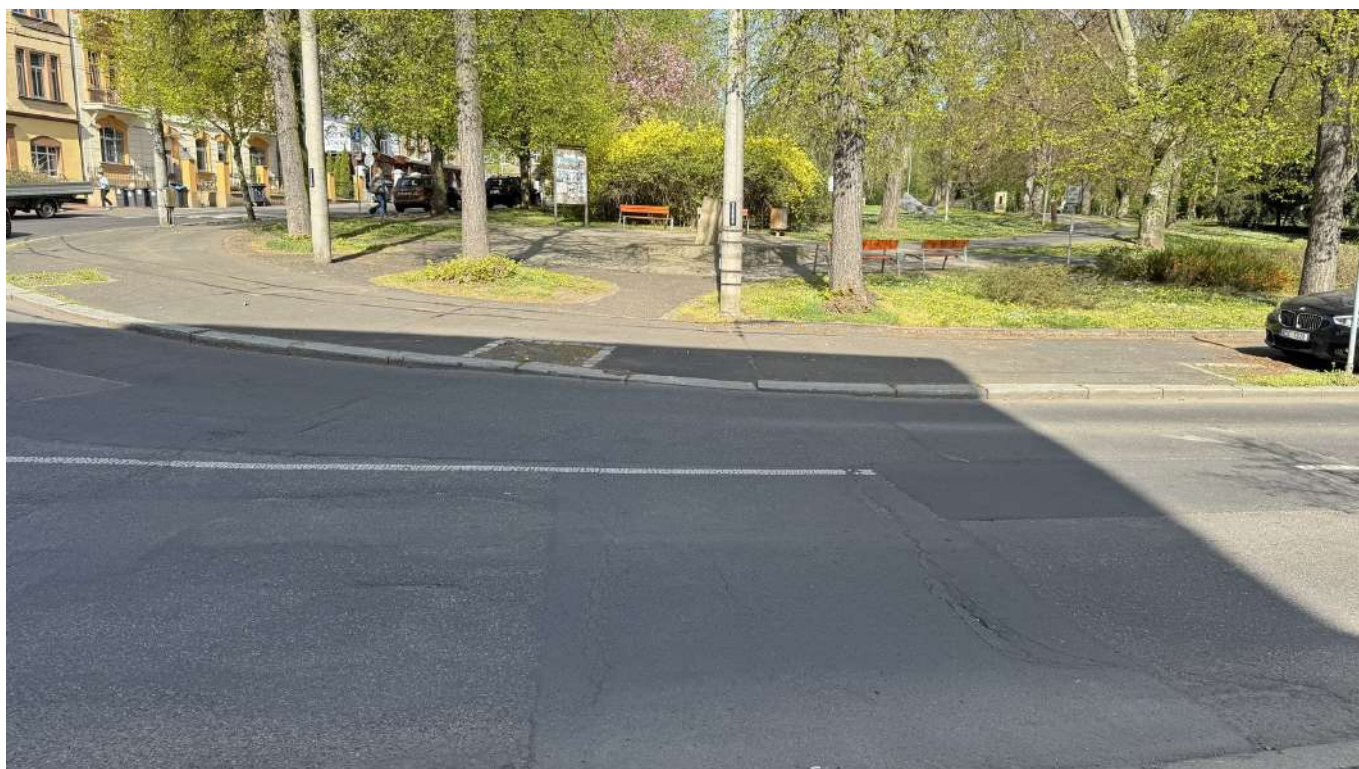
Absence pěší vazby - přechodu pro chodce na rameni ulice Sadová v křižovatce Moskevská x Sadová x Palachova x Thomayerova.

Realizace přechodu pro chodce včetně prvků bezbariérovosti.

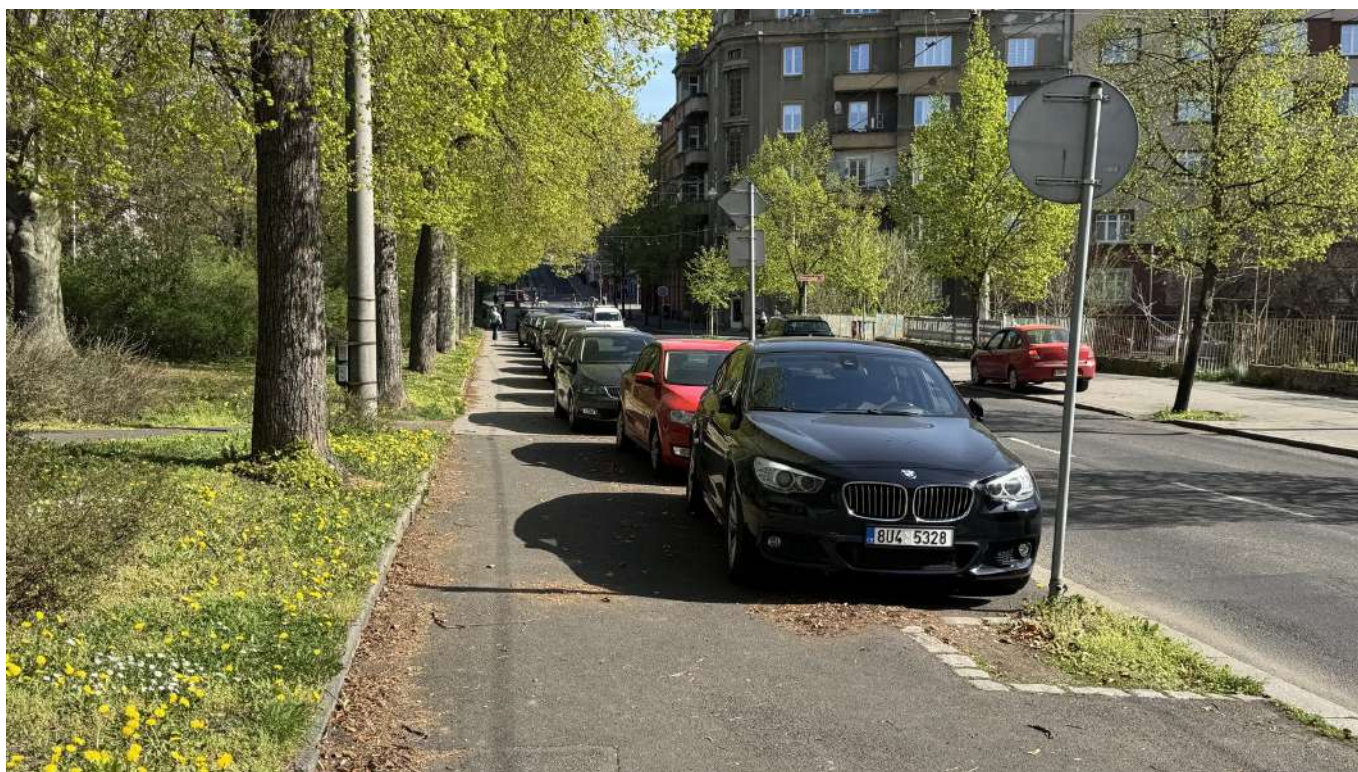
Parkovací pás na chodníkové ploše v délce 85 m nedisponuje prvky pro OOSPO - varovným pásem, rozlišující plochu pro parkování od plochy pro pohyb chodců.

Realizace varovného pásu. Pro zamezení nepřiměřeně velikého záboru chodníkové plochy parkujícími auty je doporučeno parkovací pás stavebně oddělit.

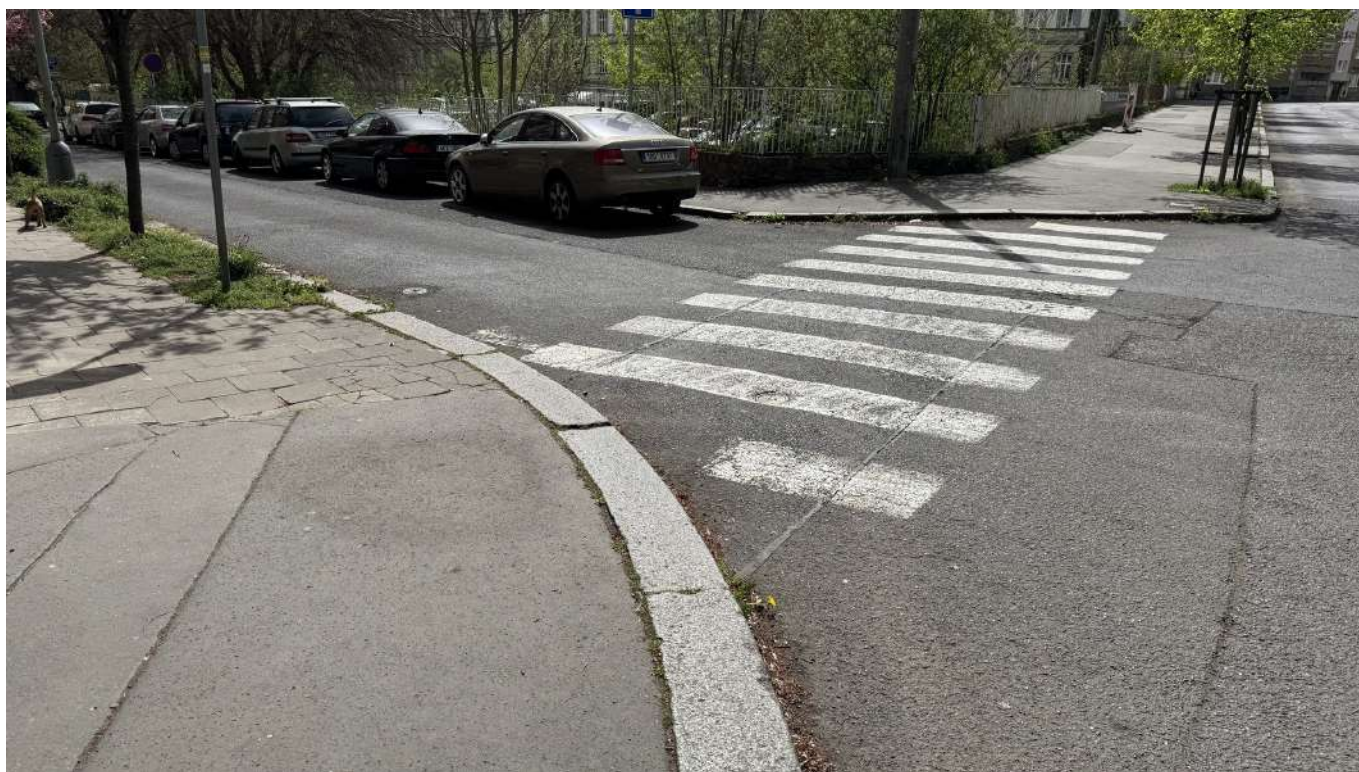
Přílišná délka přechodu pro chodce (10 m).

Absence snížených hran chodníkových ploch na obou koncích přechodu.

Absence prvků pro OOSPO - varovných a signálních pásů na obou koncích přechodu.

Zkrácení přechodu realizací vysazené chodníkové plochy na jihozápadní straně přechodu.

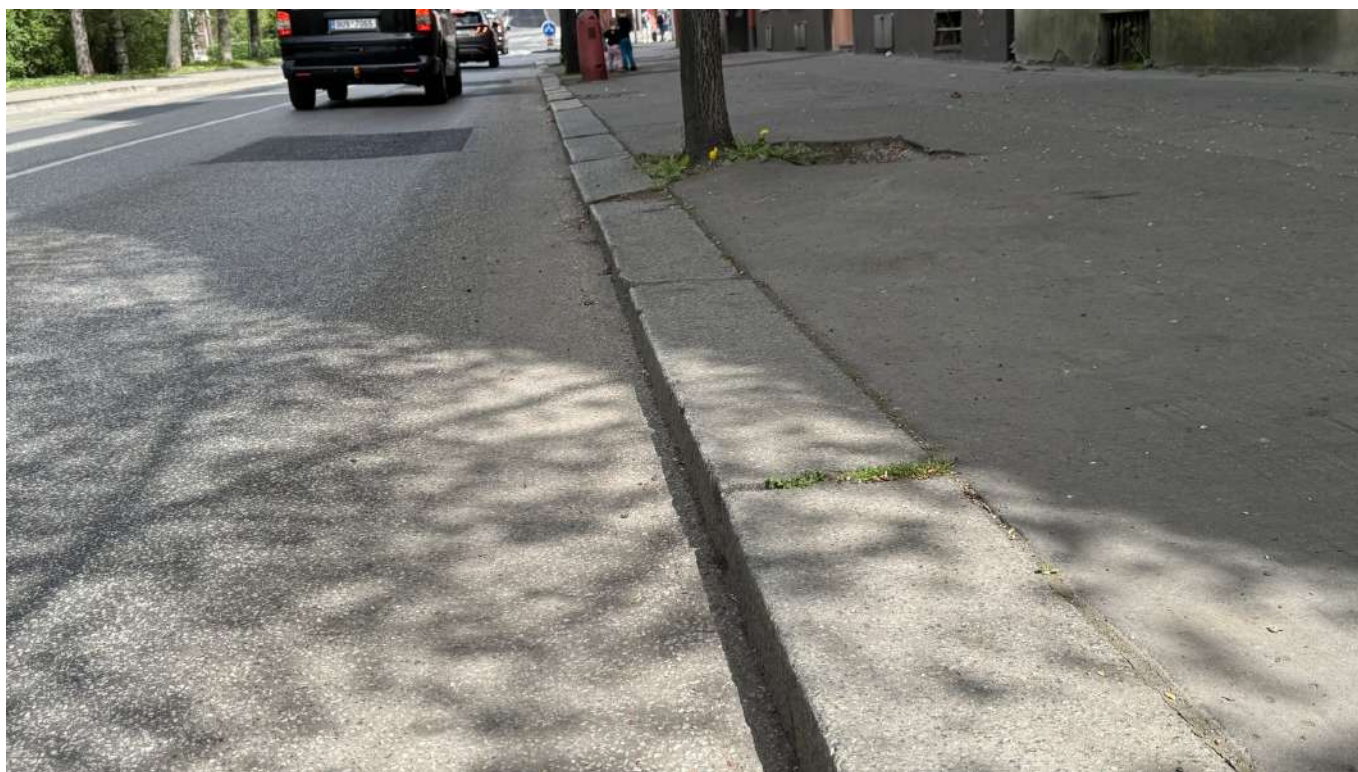
Neadekvátní výška a technický stav hrany chodníkové plochy na východní straně ulice Sadová v délce 55 m.

Rekonstrukce chodníkové plochy a její hrany.

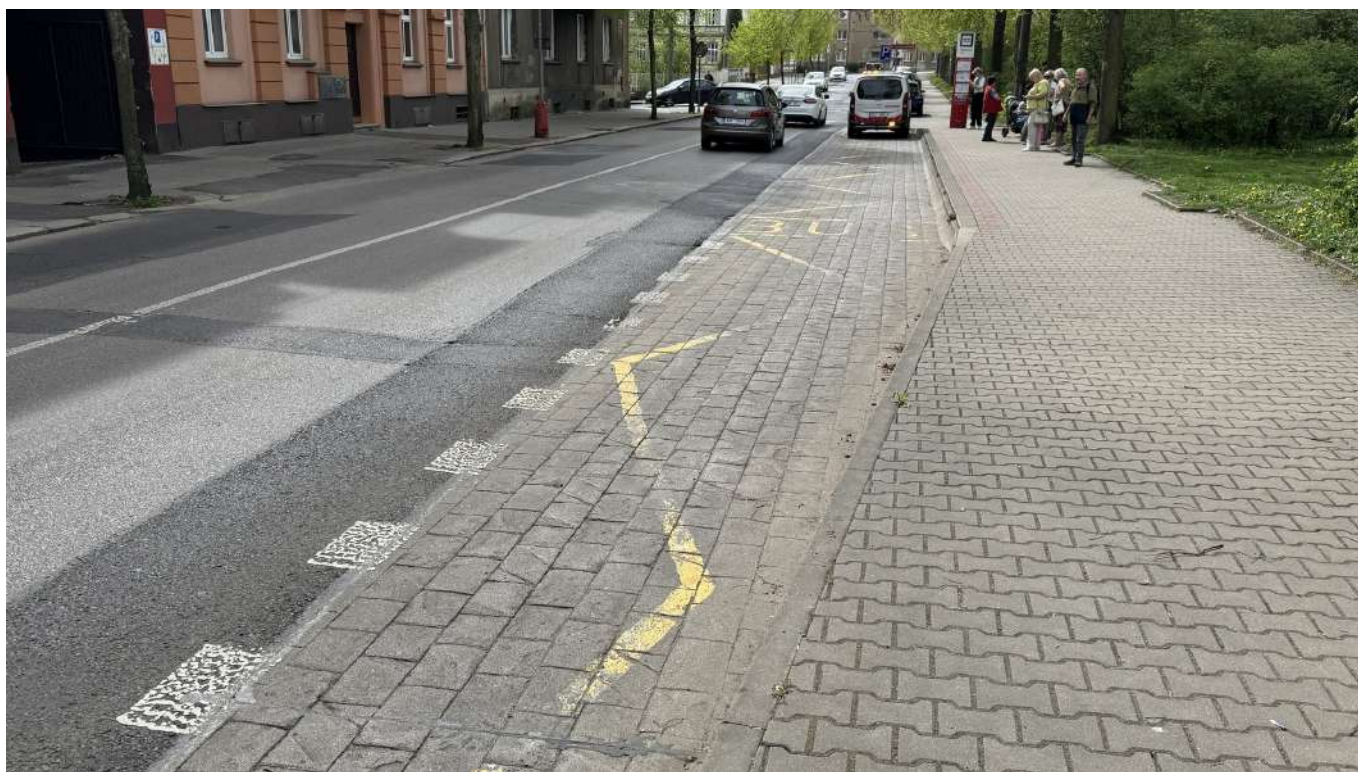
Opotřebované VDZ V 12a "Žlutá klikatá čára" a V 11a "Zastávka autobusu nebo trolejbusu".

Obnova VDZ V 12a "Žlutá klikatá čára" a V 11a "Zastávka autobusu nebo trolejbusu".

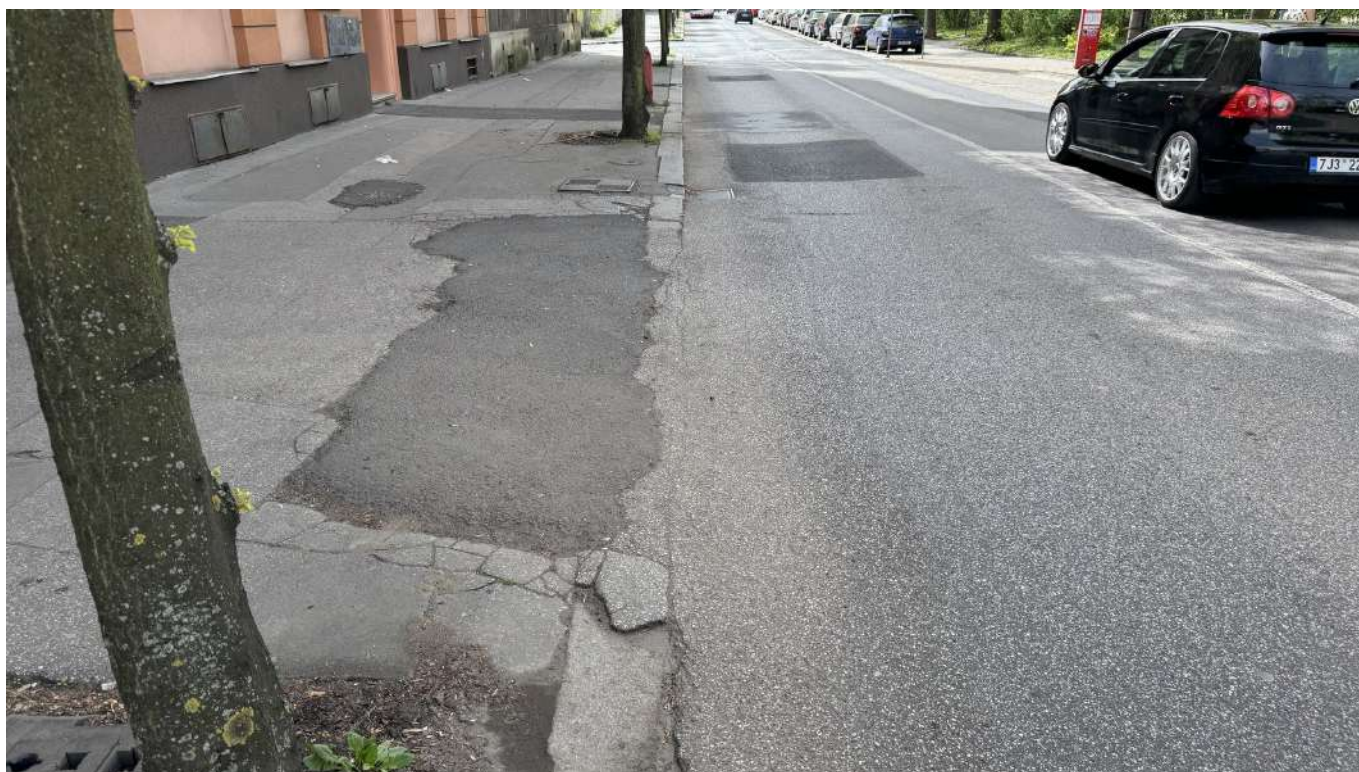
Absence prvků pro OOSPO - varovný pás v místě sjezdu.

Realizace varovného pásu.

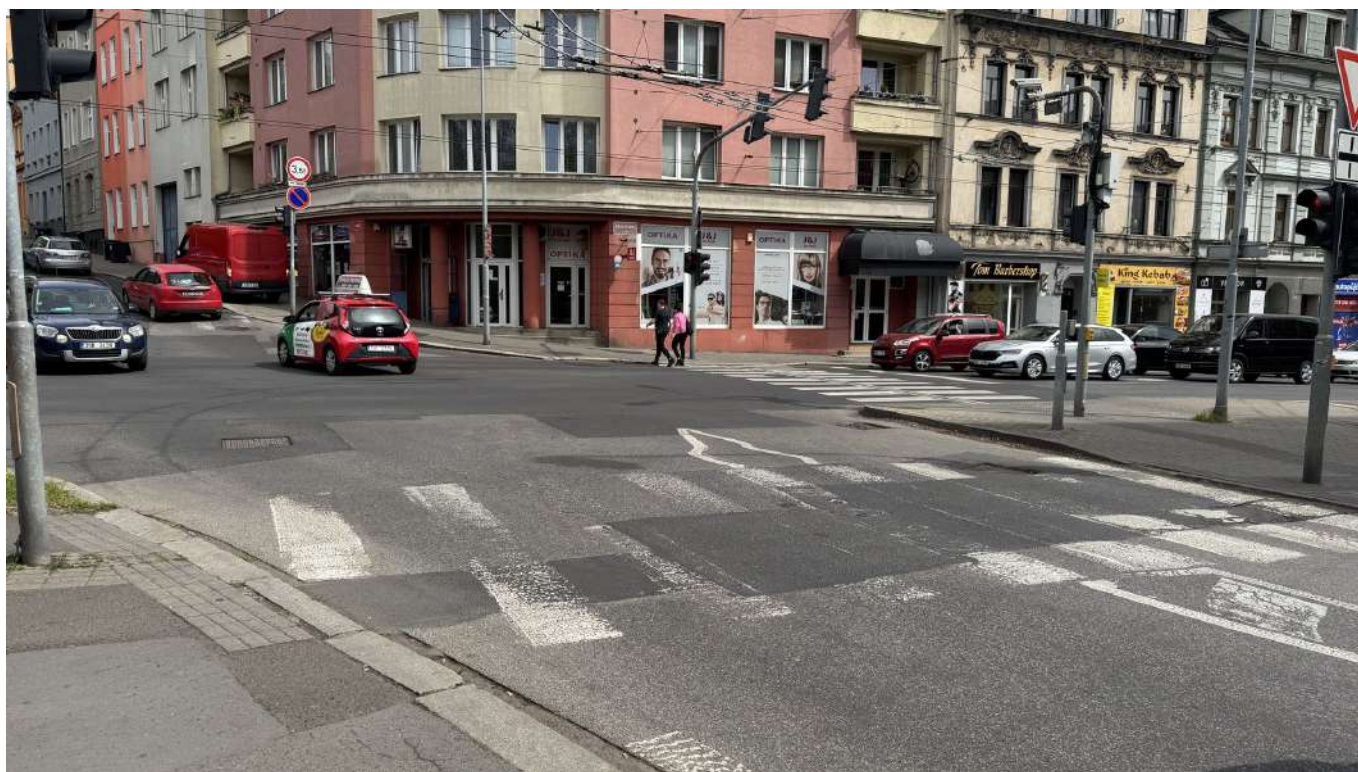
Neadekvátní stav VDZ V 7a "Přechod pro chodce" na ramenech ulic Sadová a Stará, VDZ V 6a "Příčná čára souvislá se symbolem „Dej přednost v jízdě!“" v bypassu mezi ulicemi Sadová a Masarykova a V 1a "Podélná čára souvislá" na rameni ulice Sadová.
opotřebované a neadekvátně provedené V13 "Šikmé rovnoběžné čáry" v rameni Sadová.

Obnova vodorovného dopravního značení.

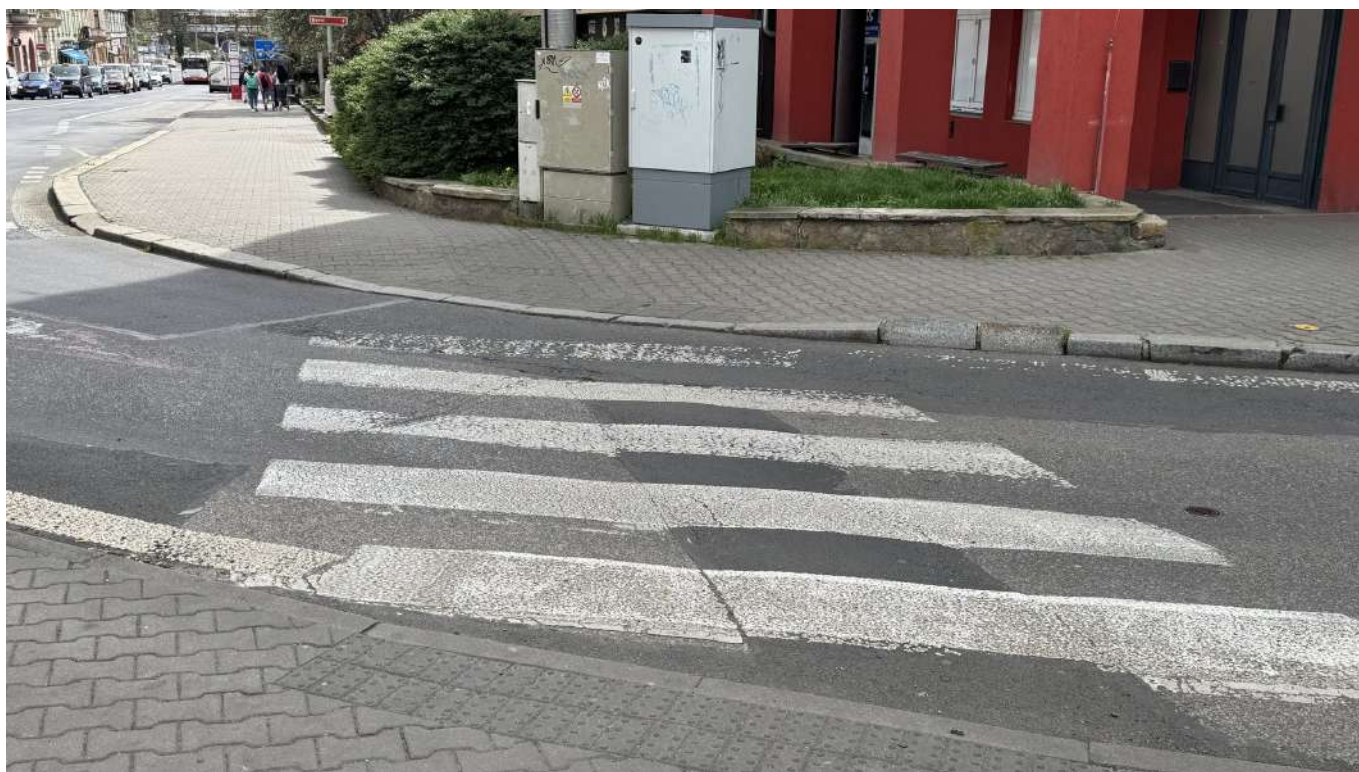
Neadekvátní provedení přechodu pro chodce - zkosení.

Chybějící prvky pro OOSPO - varovný a signální pás na jižní straně přechodu.

Opotřebované VDZ V 7a "Přechod pro chodce".

Realizace přechodu pro chodce bez zkosení.

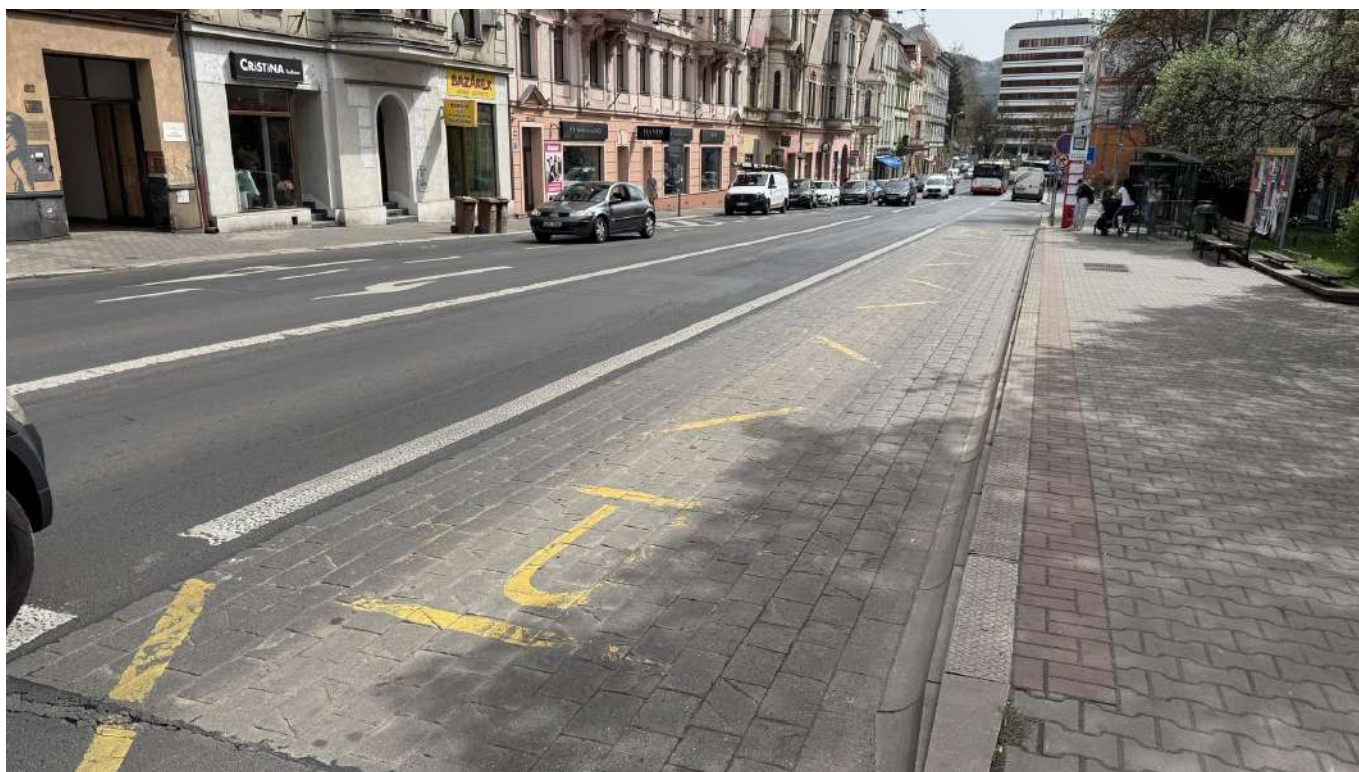
Opotřebované VDZ V 12a "Žlutá klikatá čára" a V 11a "Zastávka autobusu nebo trolejbusu".

Obnova vodorovného dopravního značení.

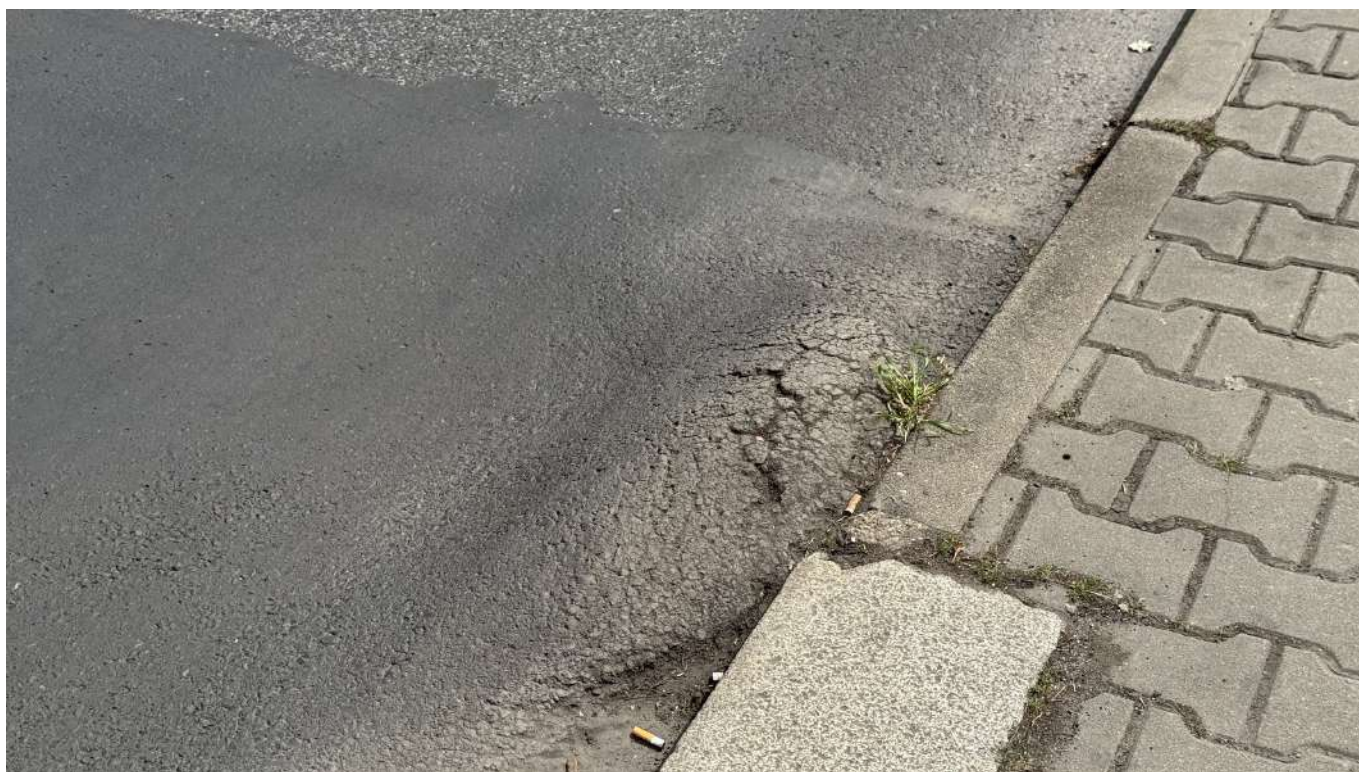
Deformace asfaltového krytu - výmoly ve vozovce.

Rekonstrukce povrchu vozovky.

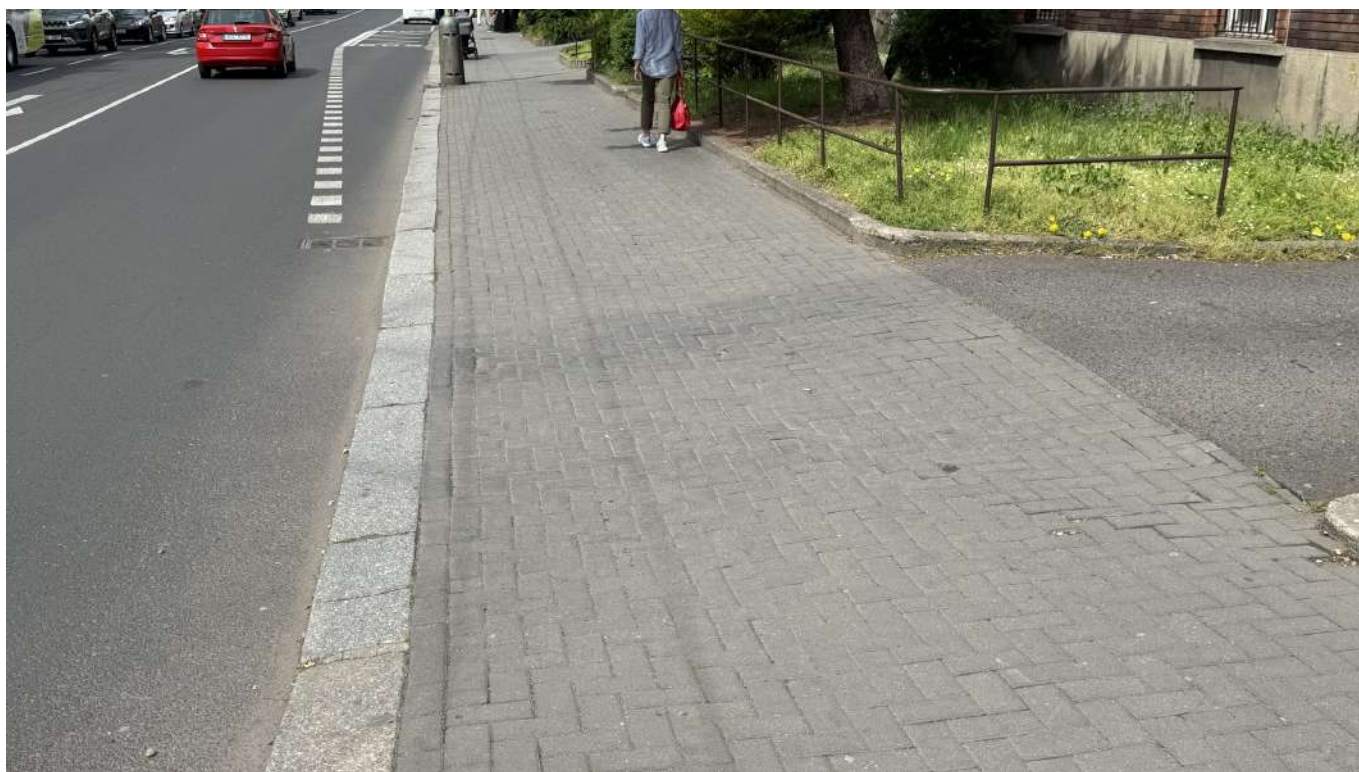
Absence prvků OOSPO - varovného pásu u vjezdu na parkoviště polikliniky.

Realizace varovného pásu.

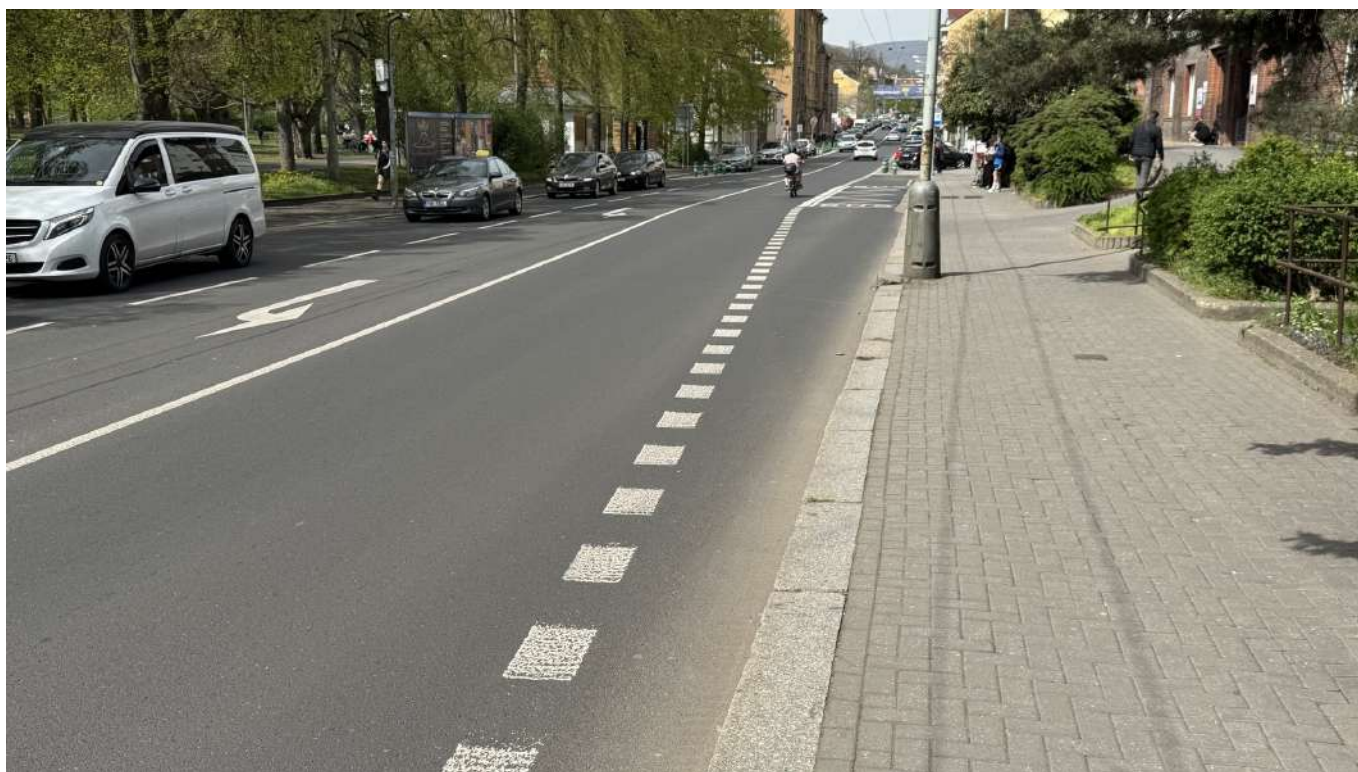
Chybějící VDZ V 12a "Žlutá klikatá čára".

Doplnění VDZ V 12a "Žlutá klikatá čára".
