Příloha 4

Bezpečnostní inspekce

Zpráva z bezpečnostní inspekce pozemních komunikací, která proběhla 17. dubna 2025 mezi 9. a 13. hodinou, zahrnuje místní šetření s cílem lépe pochopit lokální problematiku a identifikovat dopravně-bezpečnostní rizika. Hodnocení bezpečnosti bylo provedeno s ohledem na charakter sledované oblasti, která se nachází v intravilánu obce. Zvláštní pozornost byla věnována nejzranitelnějším účastníkům provozu, tedy chodcům a cyklistům.

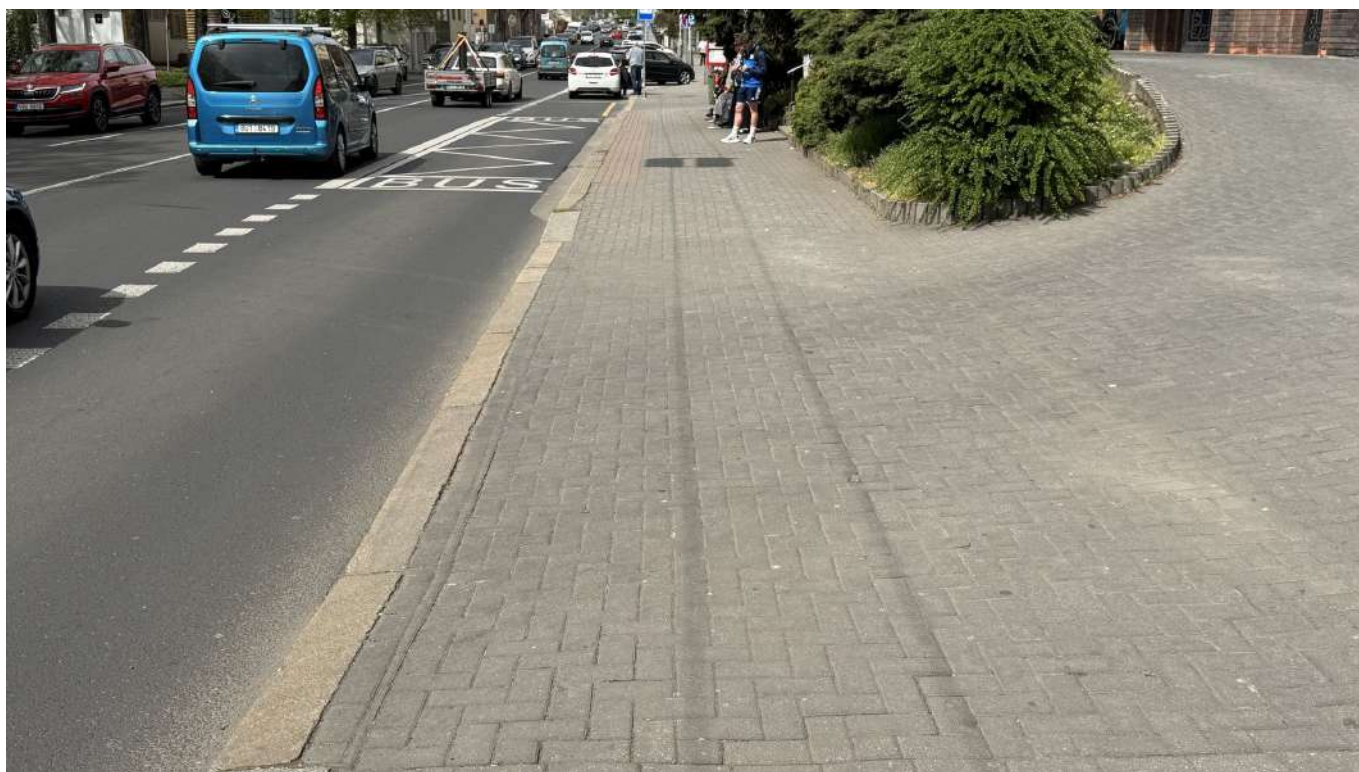
Absence prvků pro OOSPO - varovného pásu u sjezdu ke vstupu do polikliniky.

Realizace varovného pásu.

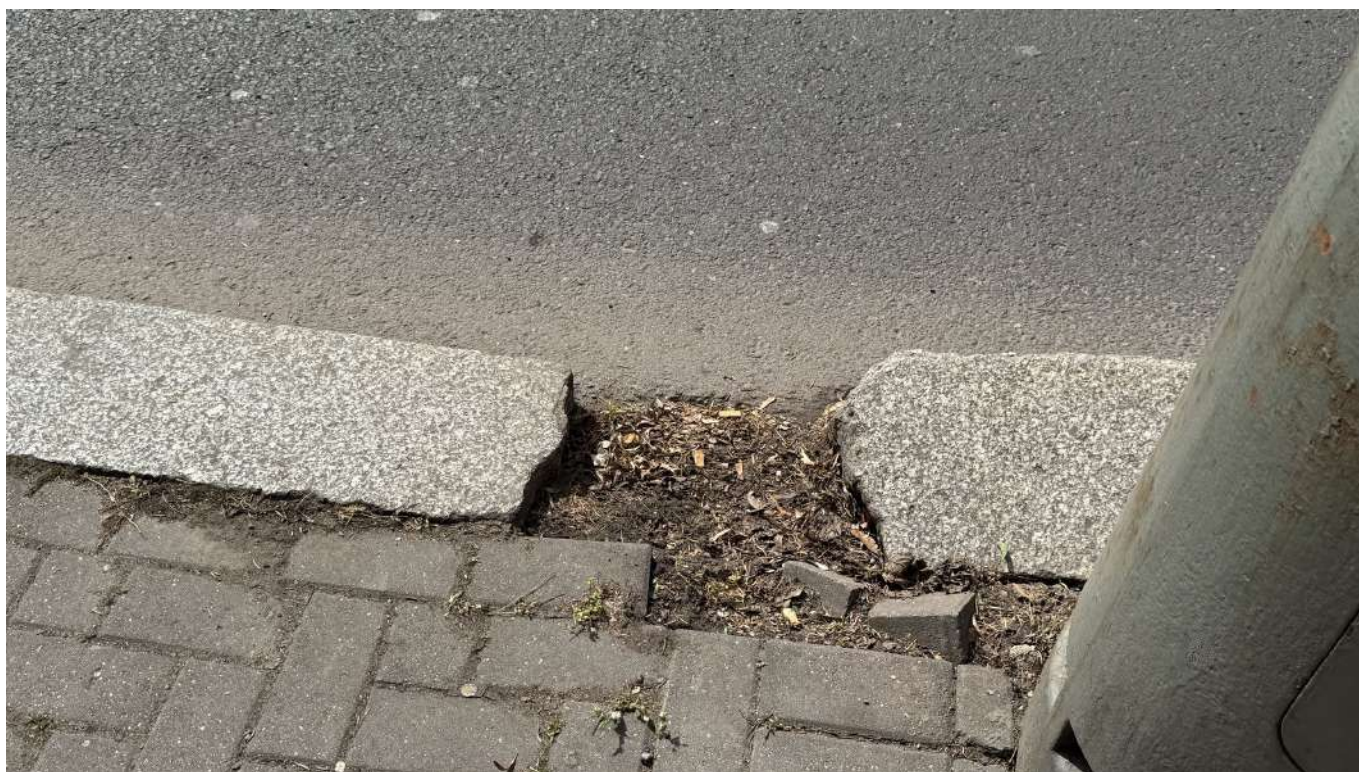
Neadekvátní technický stav hrany chodníkové plochy.

Oprava hrany chodníkové plochy.

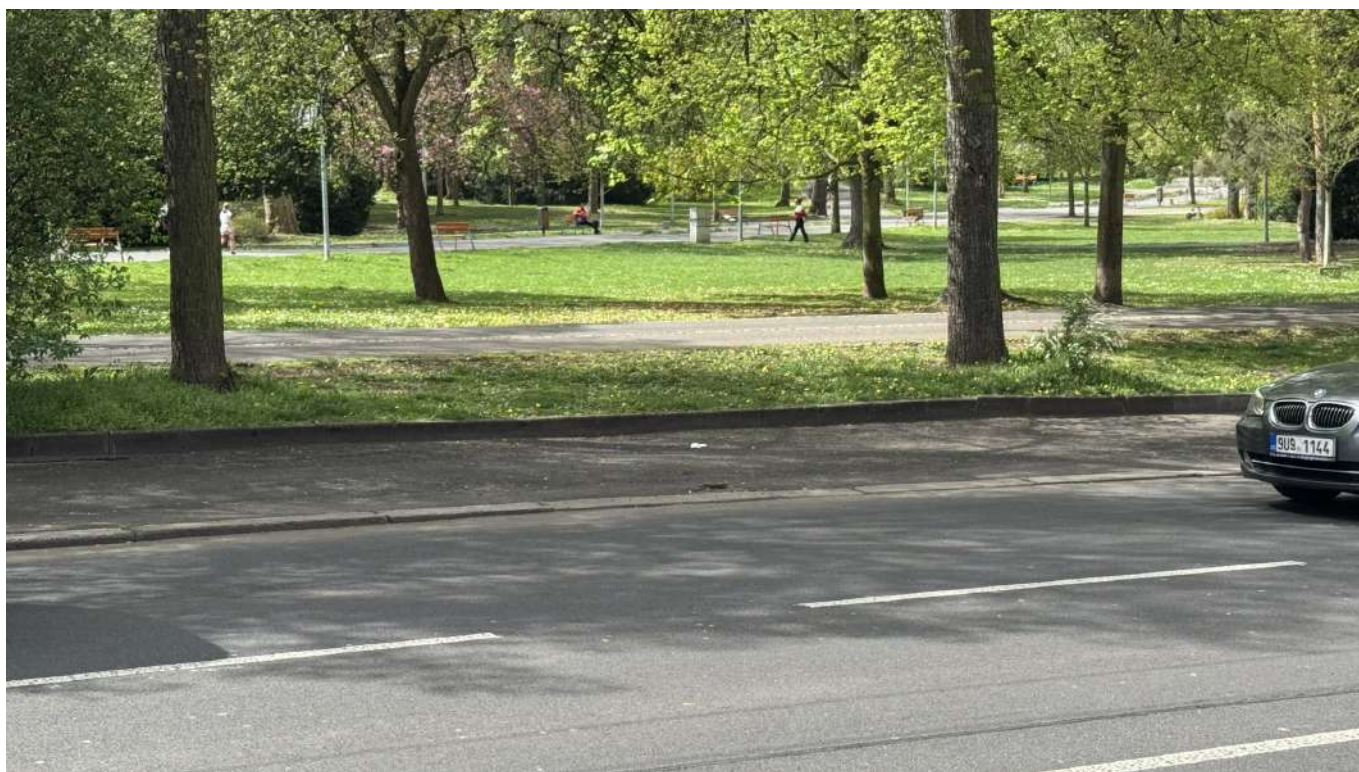
Neadekvátní výška hrany chodníkové plochy na západní straně ulice Masarykova v délce 85 m.

Realizace adekvátní výšky hrany chodníkové plochy.

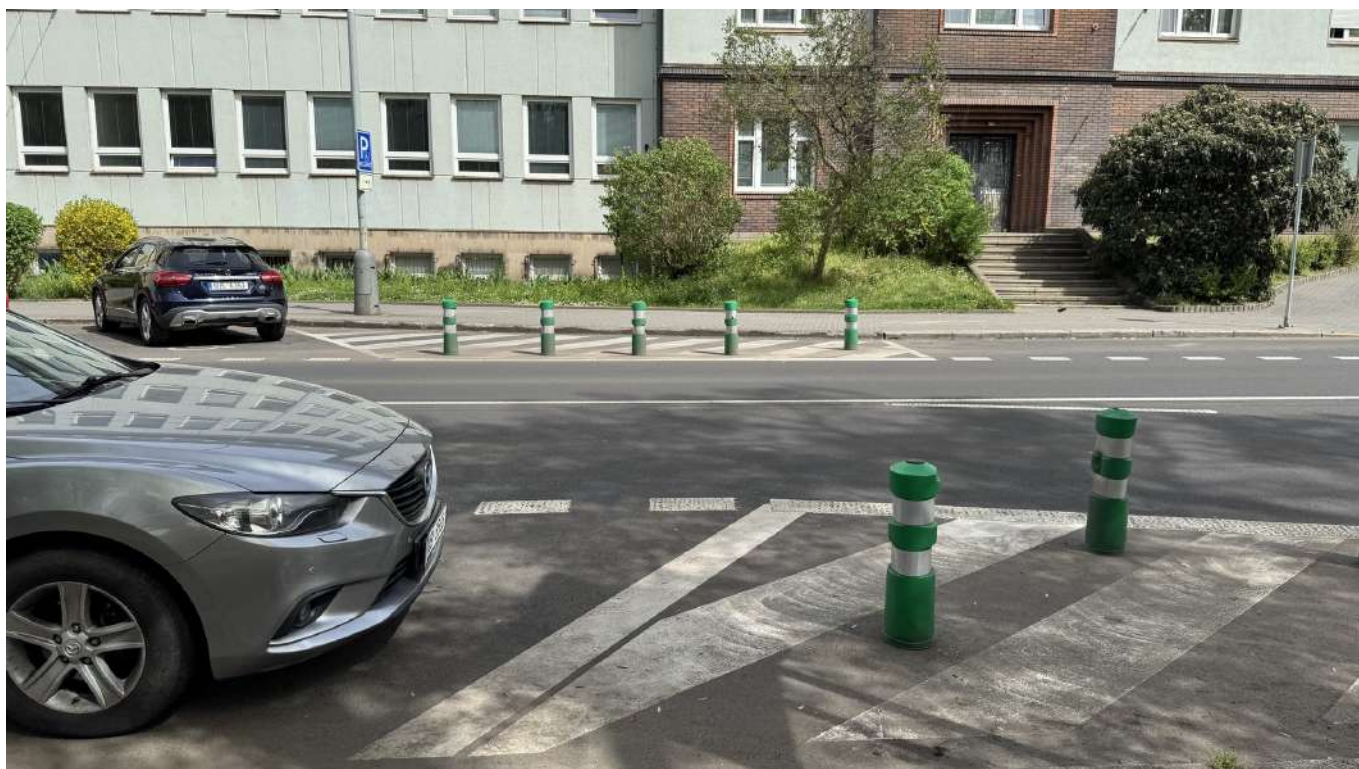
Chybějící přechod pro chodce v místě s vysokou frekvencí pěších.

Realizace přechodu pro chodce

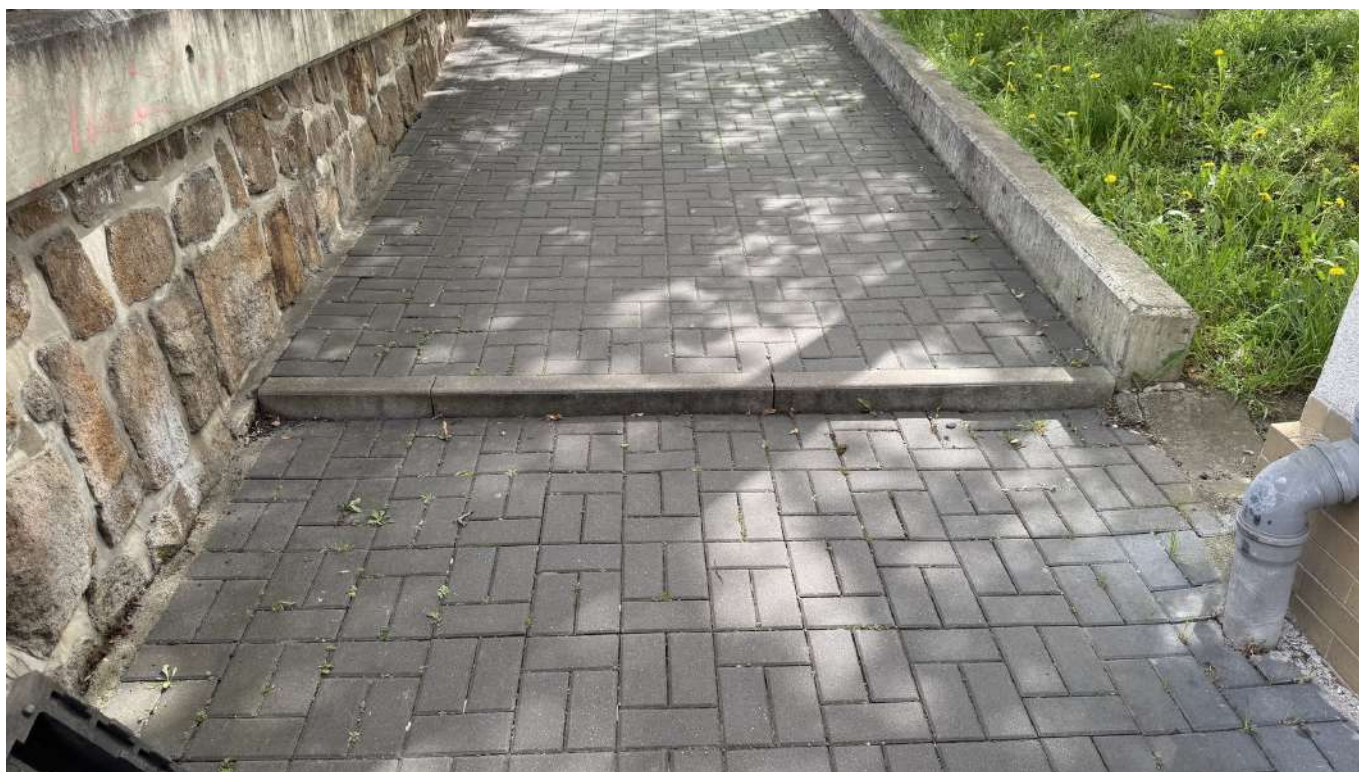
Absence prvků pro OOSPO - varovného pásu a zvýraznění neočekávatelného schodu na klesajícím chodníku.

Realizace varovného pásu a optické zvýraznění existence schodu.

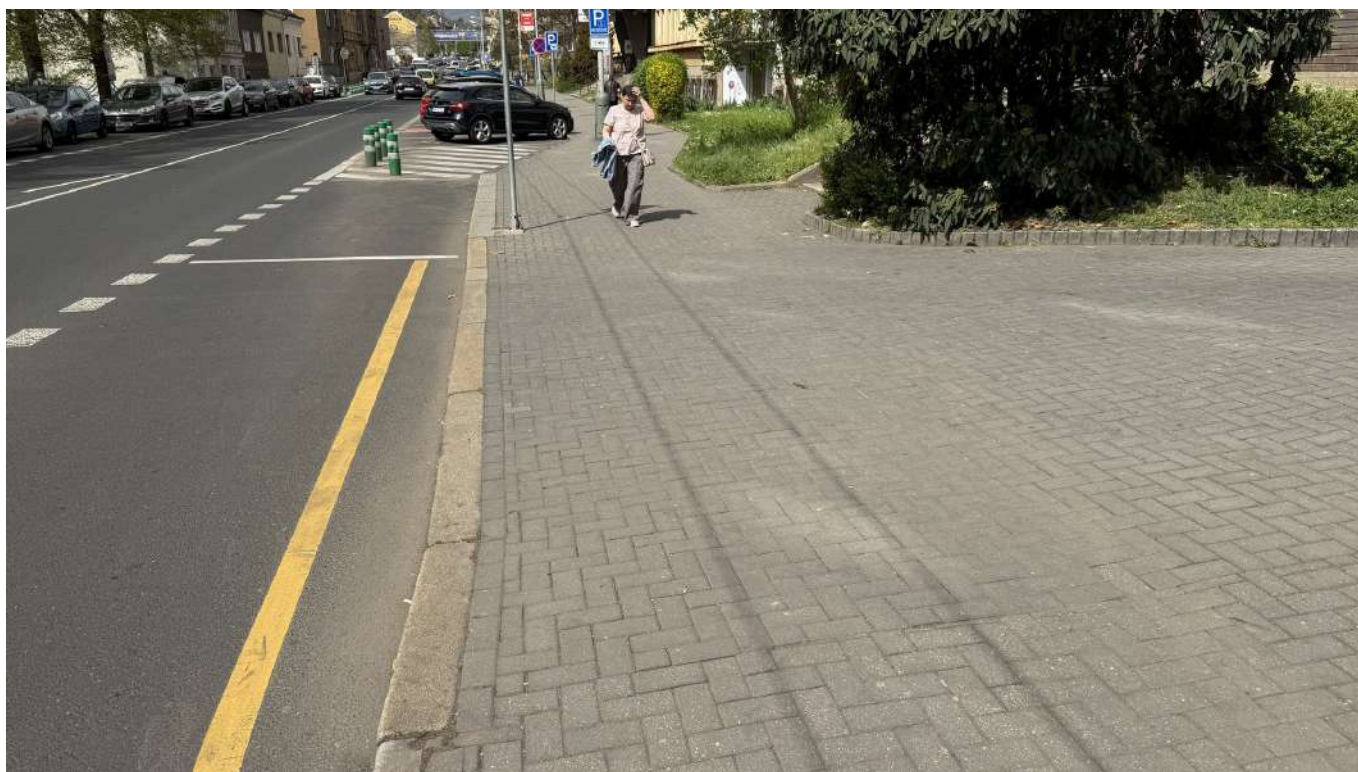
Absence prvků OOSPO - varovného pásu u sjezdu ke vstupu do polikliniky.

Realizace varovného pásu.

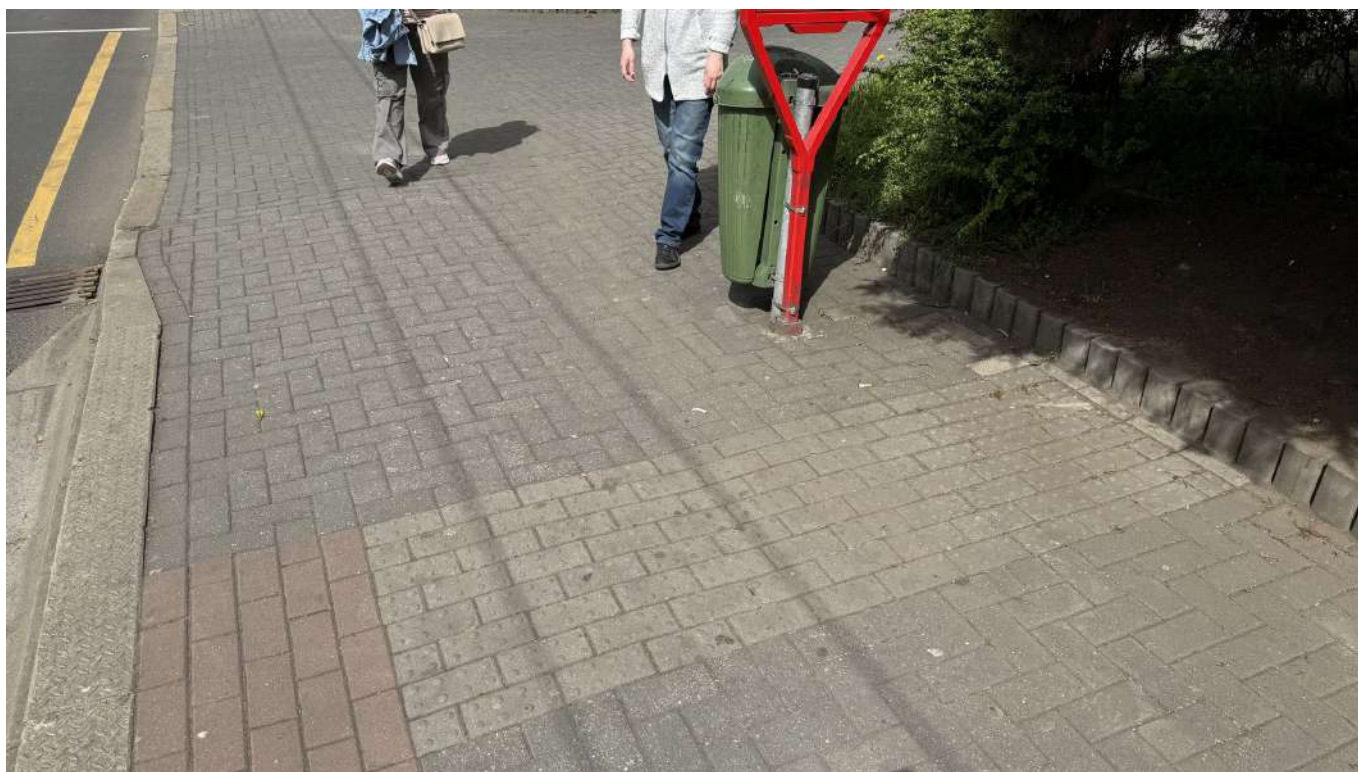
Špatný optický kontrast signálního pásu u zastávkového sloupku

Výměna dlažby signálního pásu za kontrastnější barvu oproti chodníkové ploše.

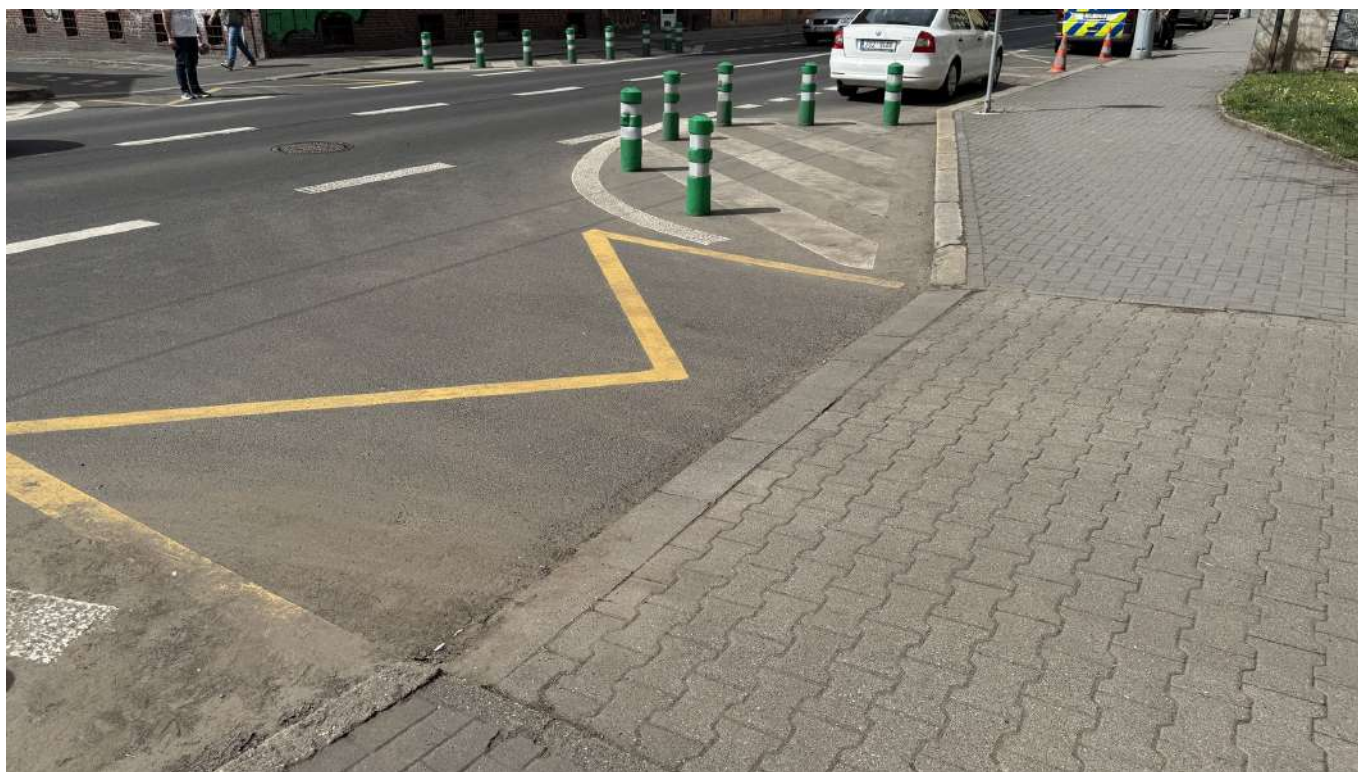
Absence prvků OOSPO - varovného pásu u sjezdu k parkovišti.

Realizace varovného pásu.

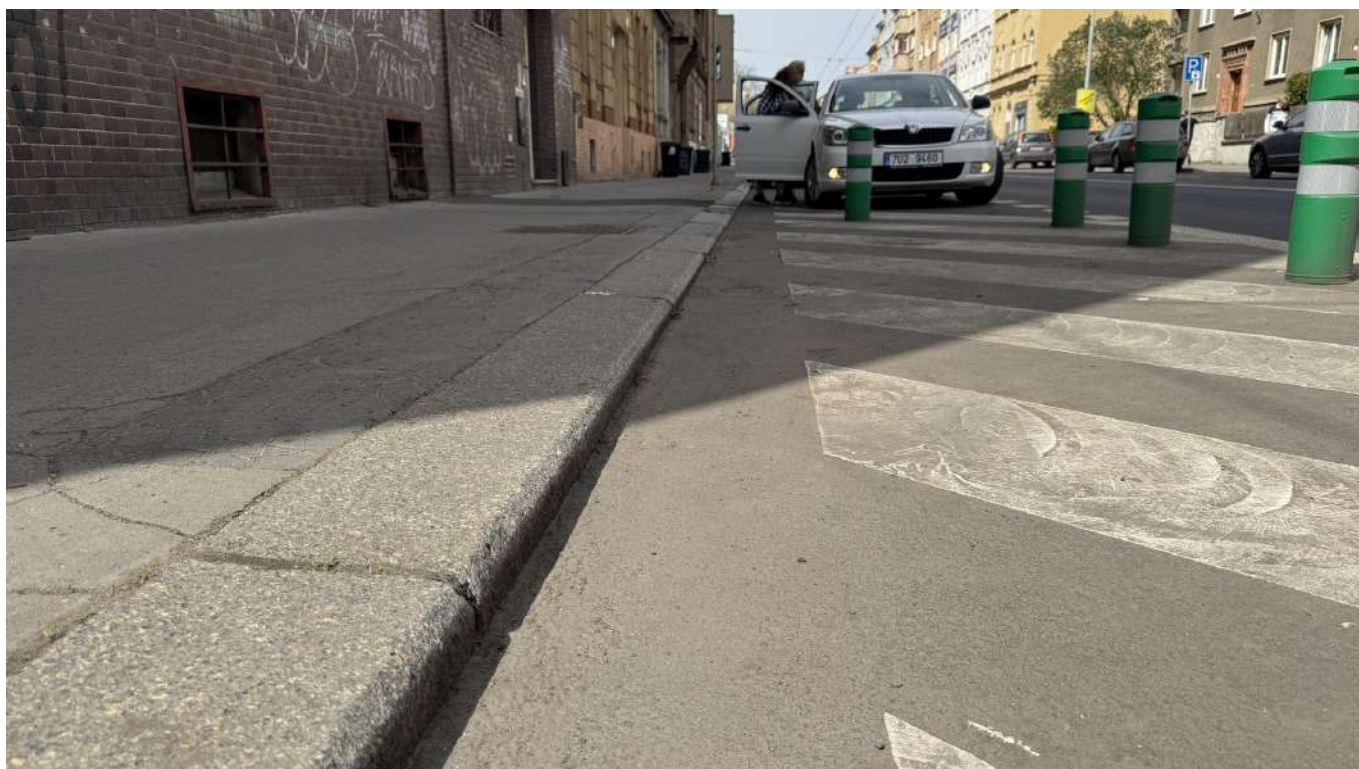
Neadekvátní výška hrany chodníkové plochy v délce 80 m.

Realizace adekvátní výšky hrany chodníkové plochy.

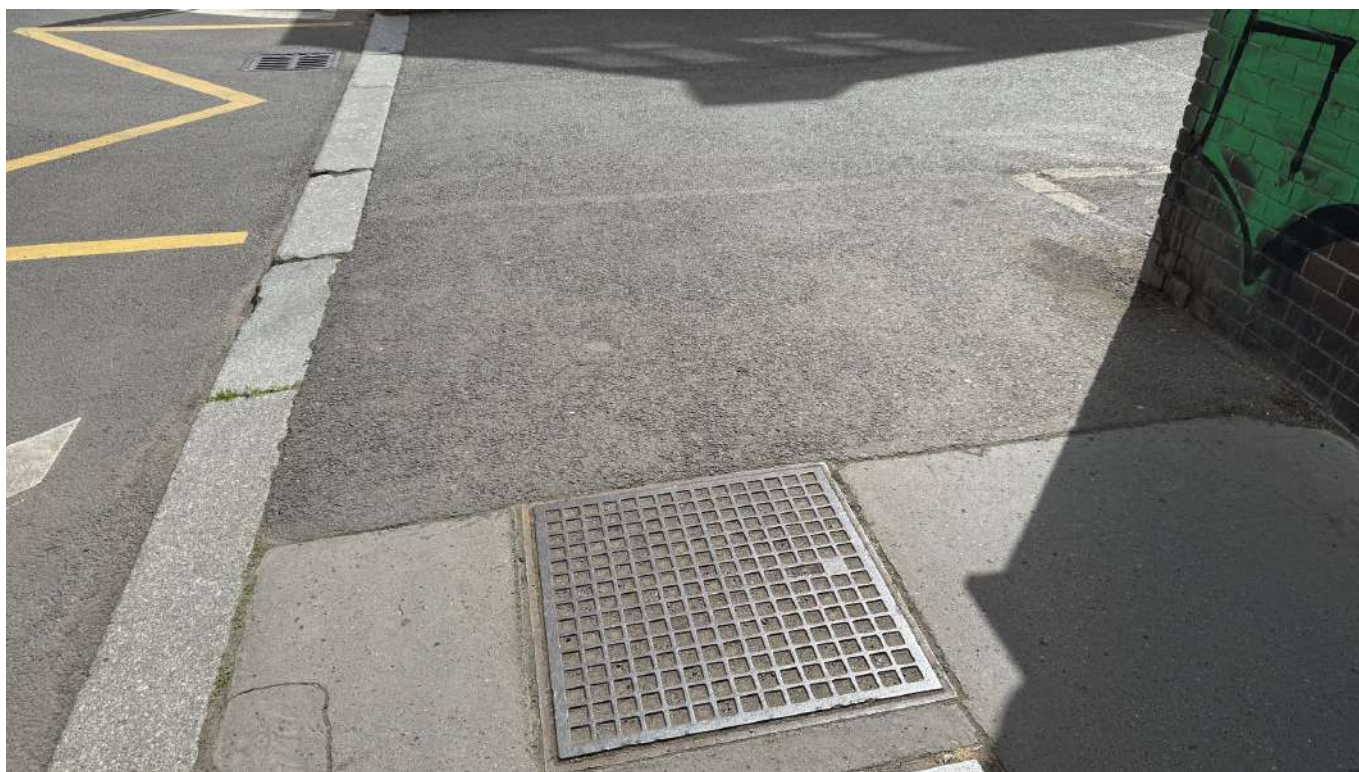
Absence prvků OOSPO - varovného pásu.

Realizace varovného pásu.

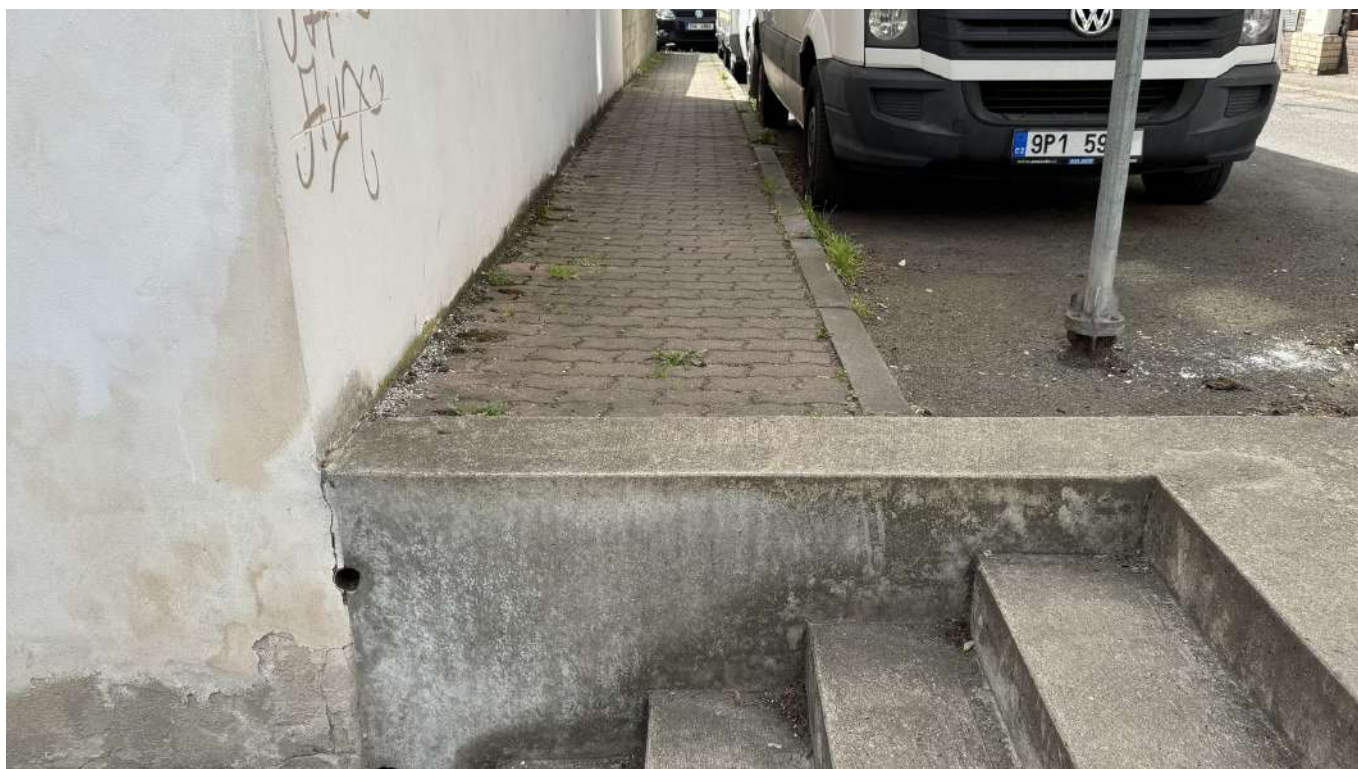
Chodník z postranní komunikace naveden do schodiště s rizikem pádu, zejména pro osoby OOSPO.

Realizace zábradlí pro zamezení možného pádu při pokračování v chůzi po chodníku.

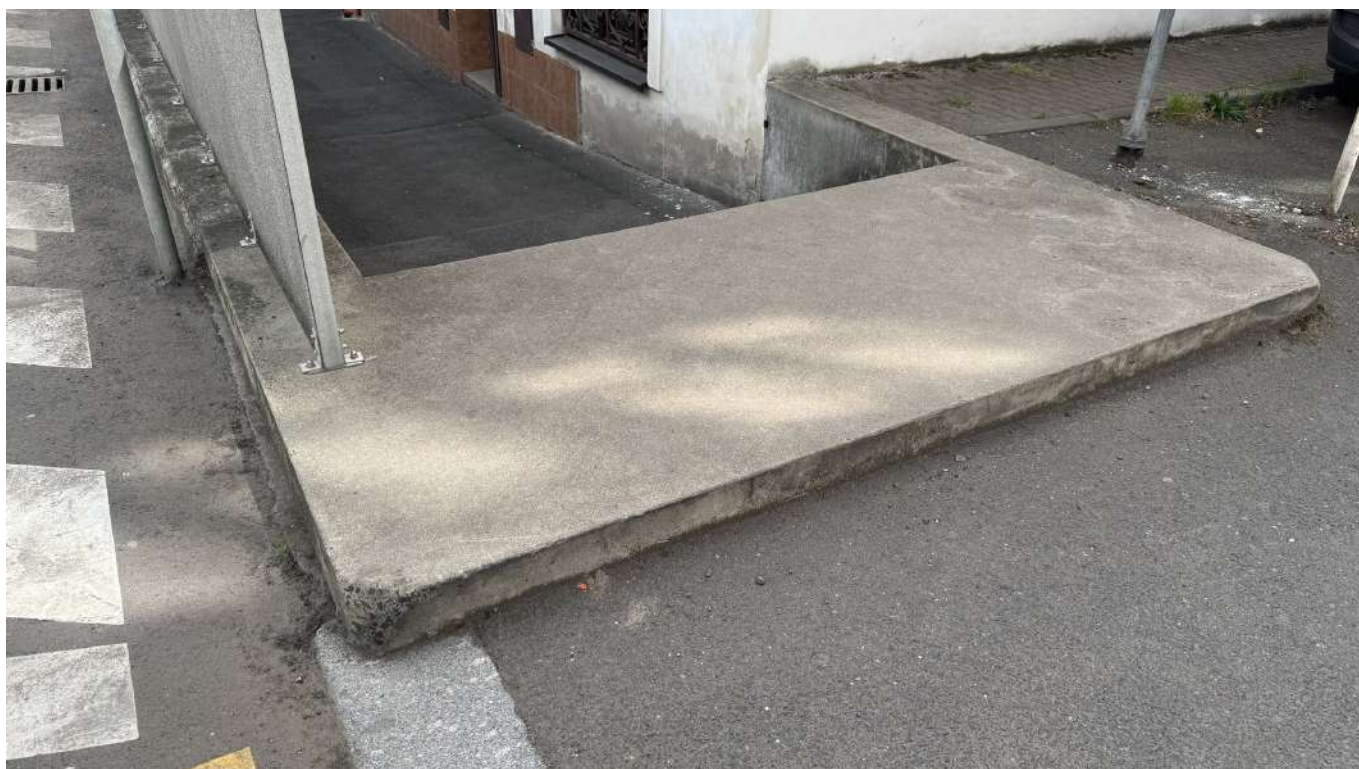
Neoznačený schod mezi nástupní plochou ke schodišti.

Doplnění optického zvýraznění schodu.

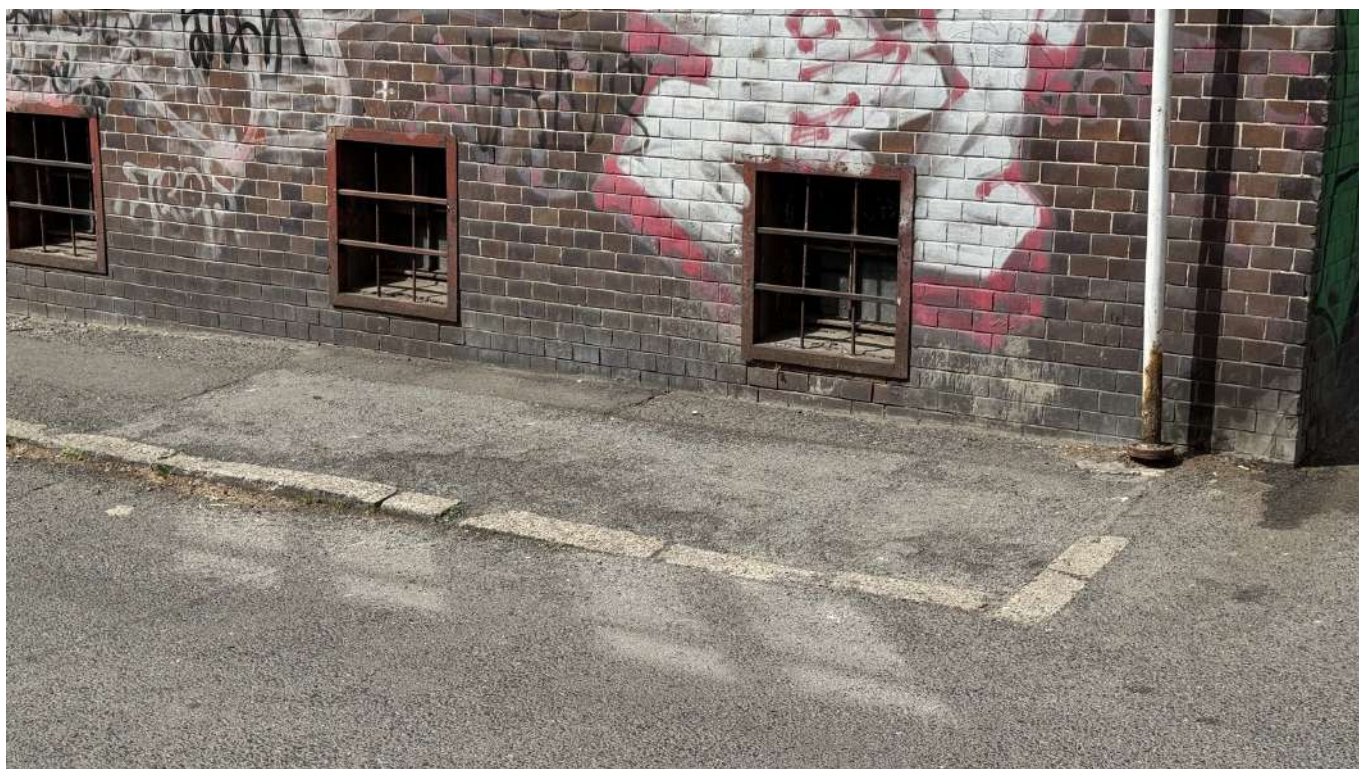
Neadekvátní výška hrany chodníkové plochy v délce 20 m.

Realizace adekvátní výšky hrany chodníkové plochy.

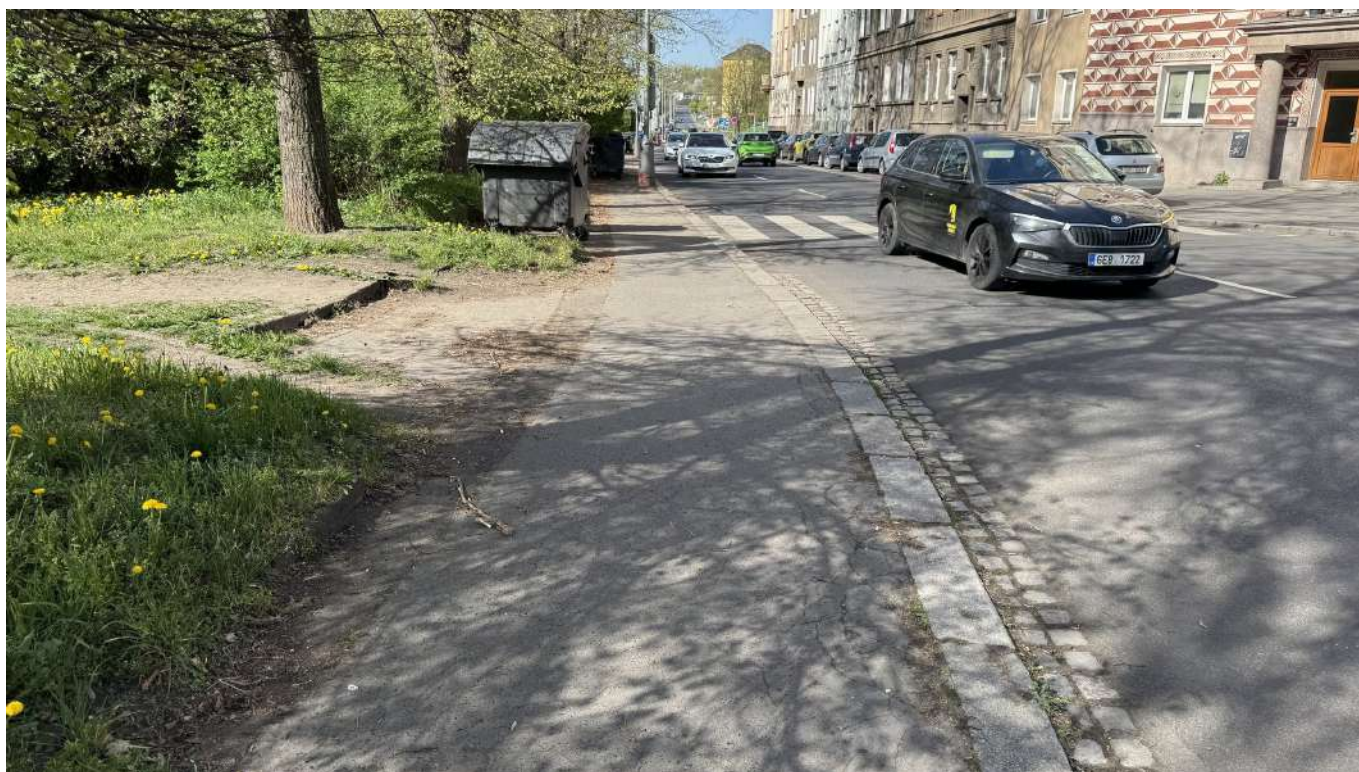
Neadekvátní výška hrany chodníkové plochy na jižní straně ulice Londýnská v délce 90 m.

Realizace adekvátní výšky hrany chodníkové plochy.

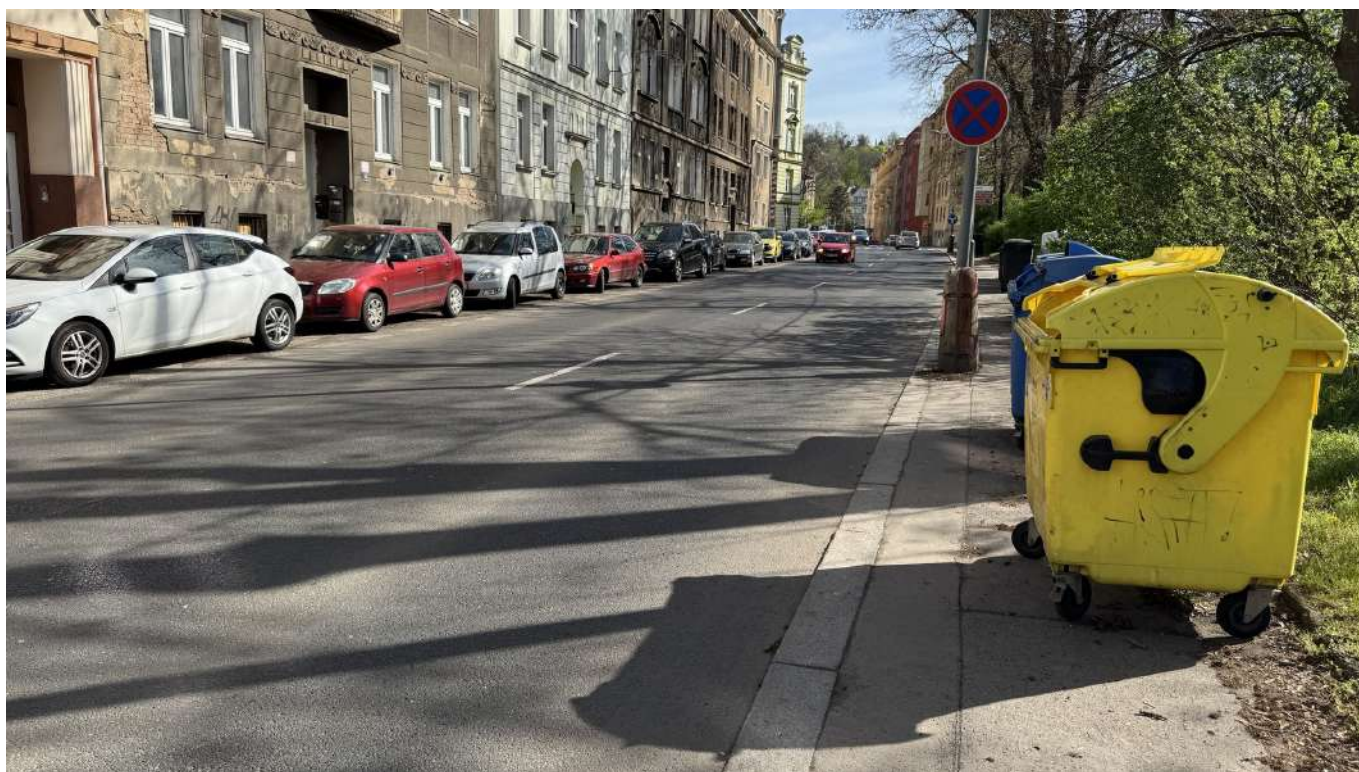
Zábor chodníkové plochy kontejnery na tříděný odpad, výrazně snižující její šířku.

Přesun kontejnerů na tříděný odpad mimo chodníkovou plochu.

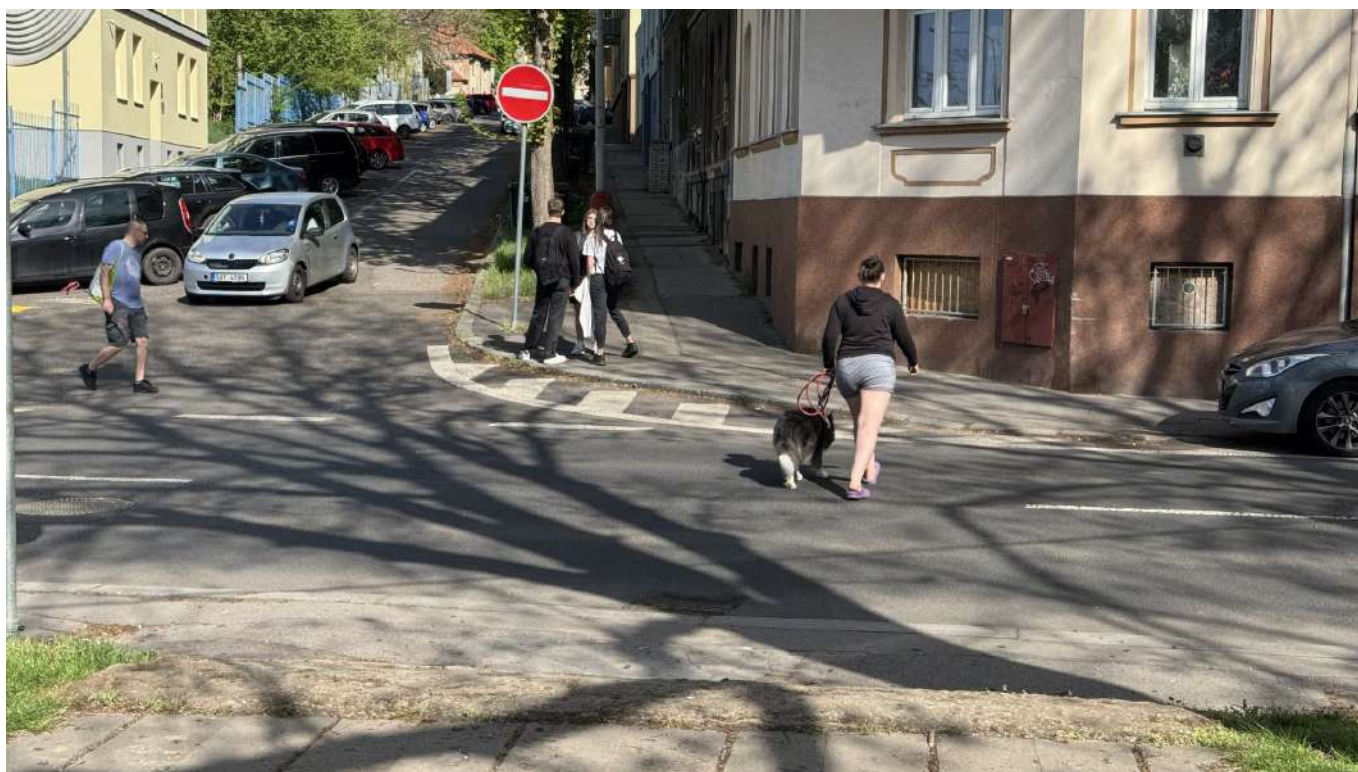
Chybějící přechod pro chodce na východním rameni křižovatky ulic Londýnská x Pasteurova. Lokalita s frekventovanou pěší dopravou (pěší trasa centrum - areál UJEP skrz park Mánesovy sady).

Realizace přechodu pro chodce.

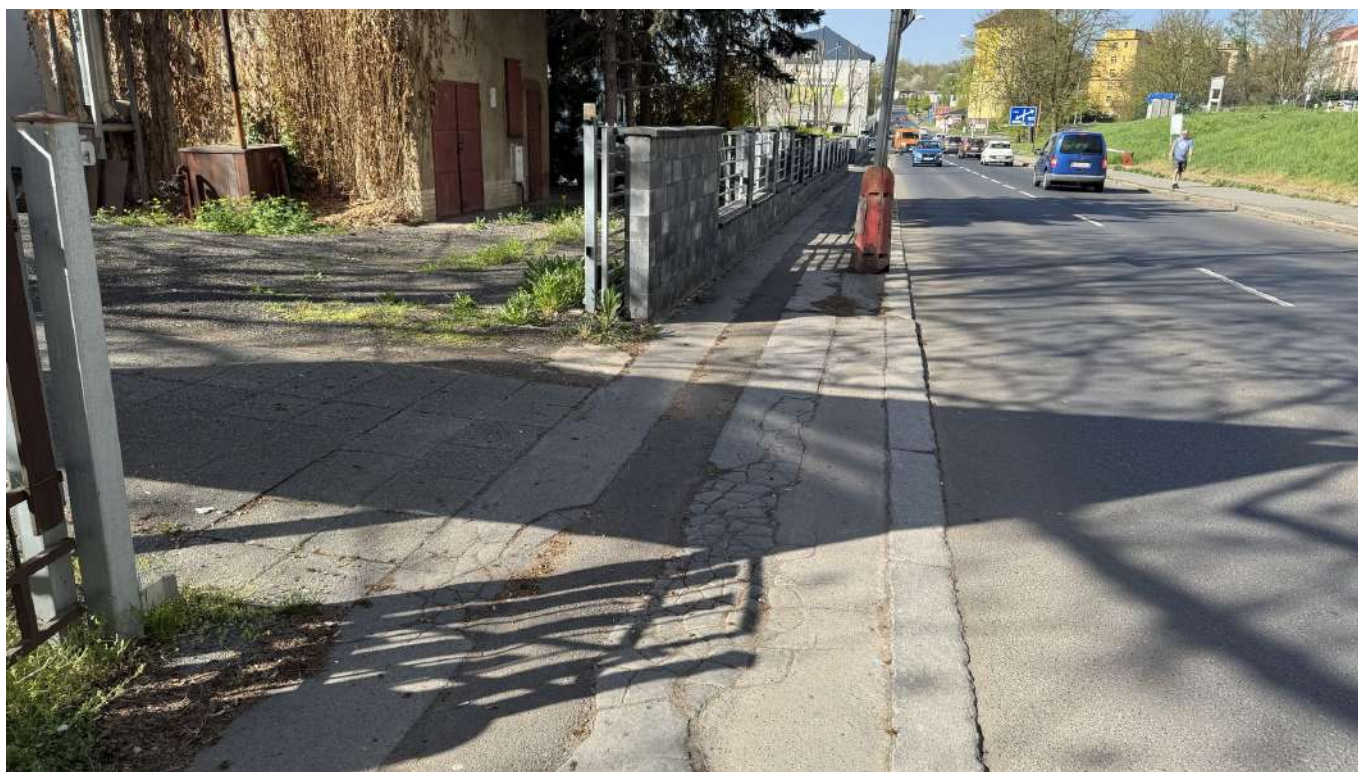
Stavební stav / projektové řešení

Chybějící prvky OOSPO - varovný pás u vjezdu k soukromému objektu.

Realizace varovného pásu.

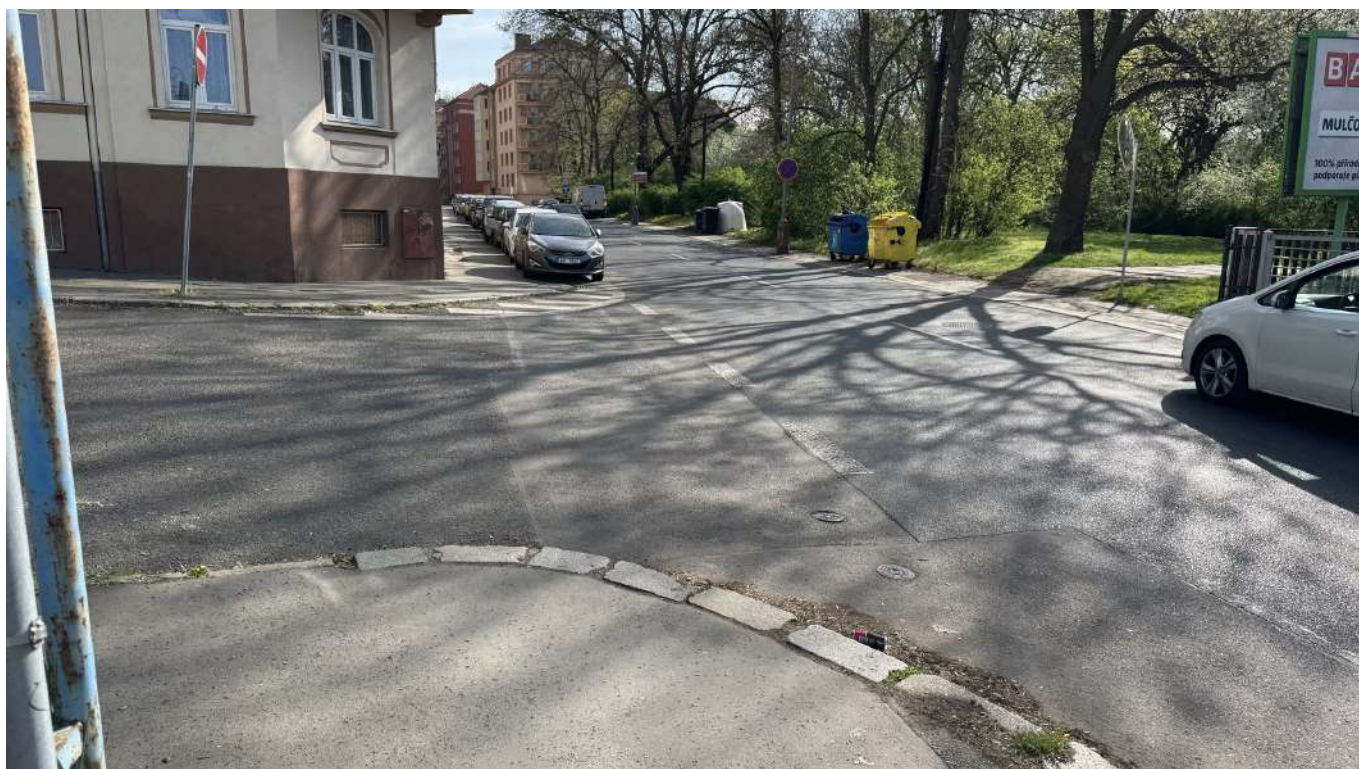
Chybějící přechod pro chodce na severním rameni křižovatky ulic Londýnská x Pasteurova. Lokalita je frekventovaná pěší dopravou.

Realizace přechodu pro chodce.

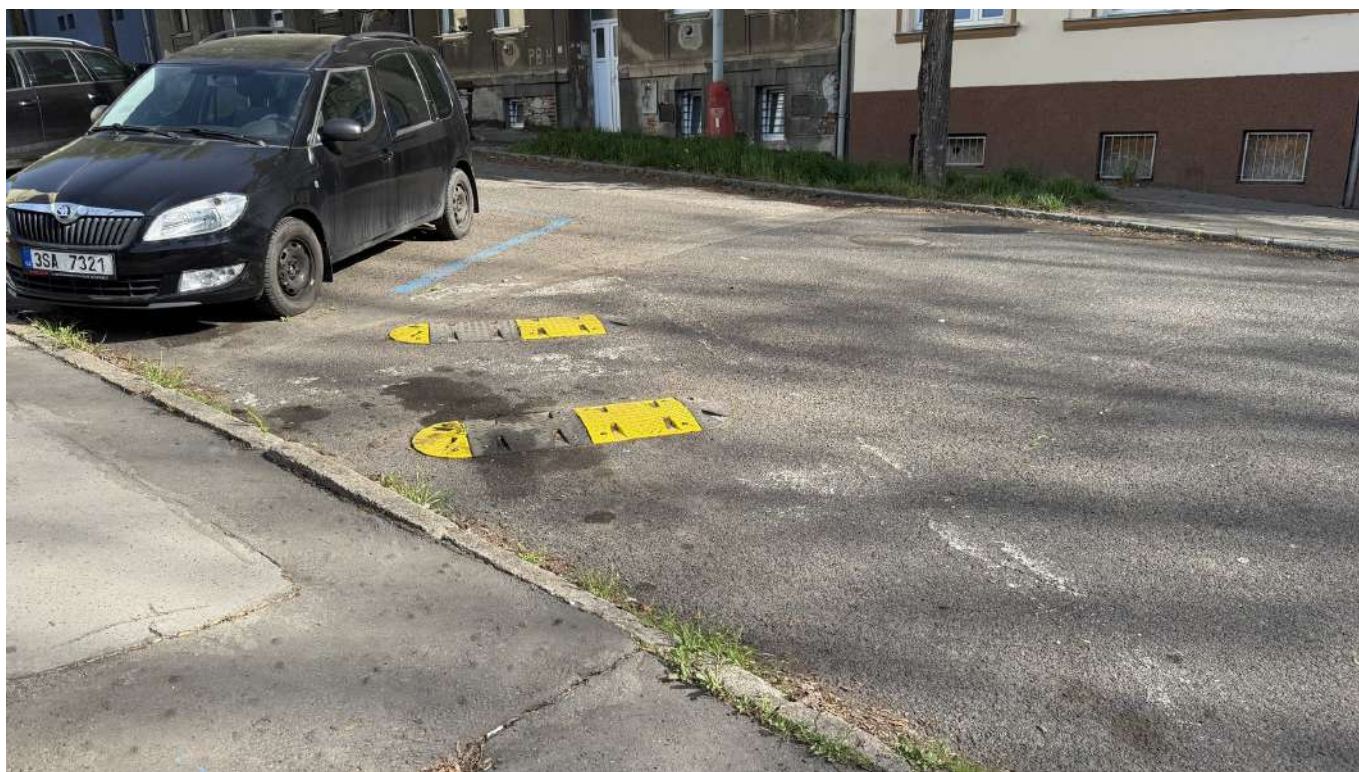
Neadekvátní technický stav VDZ V 13 "Šikmé rovnoběžné čáry".

Obnova VDZ V 13 "Šikmé rovnoběžné čáry".

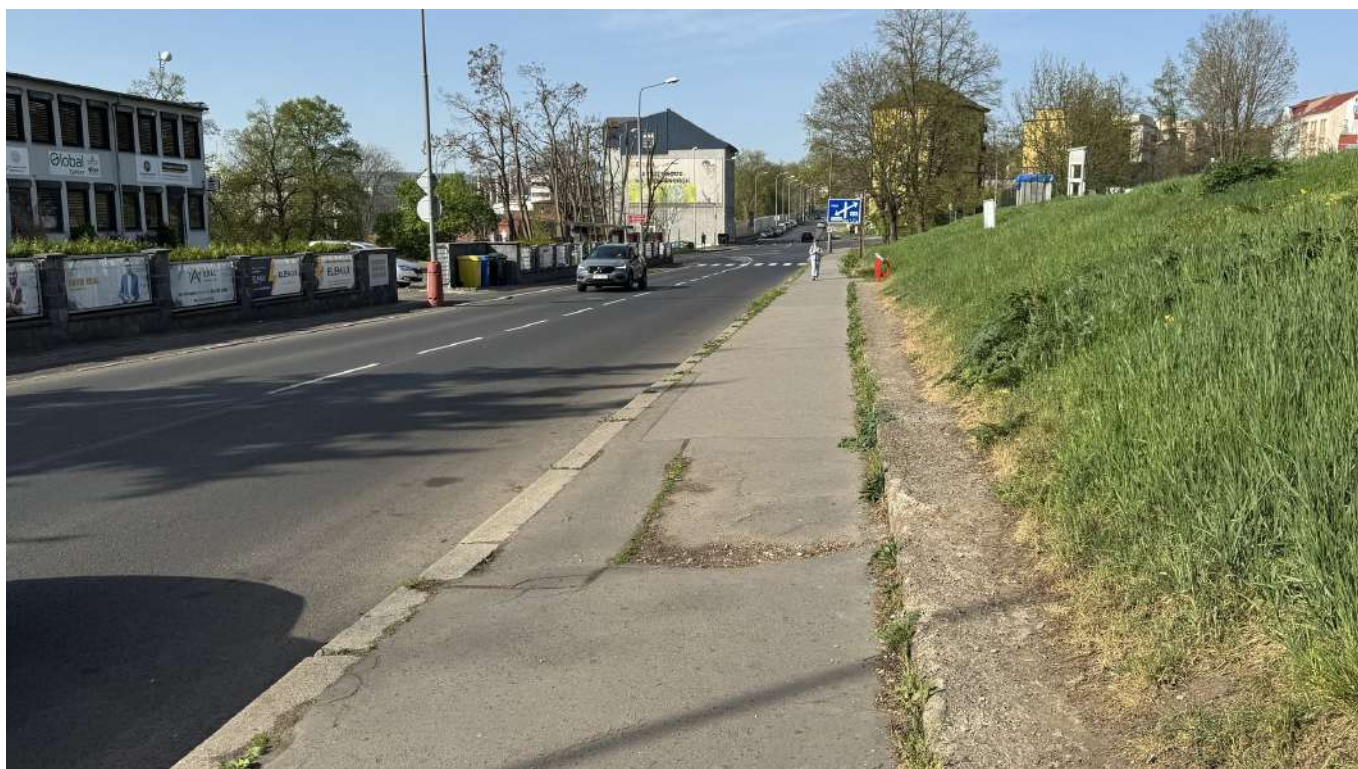
Stavební stav / organizace dopravy

Neadekvátní technický stav povrchu chodníkové plochy na severní straně ulice Londýnská - výmol.

Obnova povrchu chodníkové plochy.

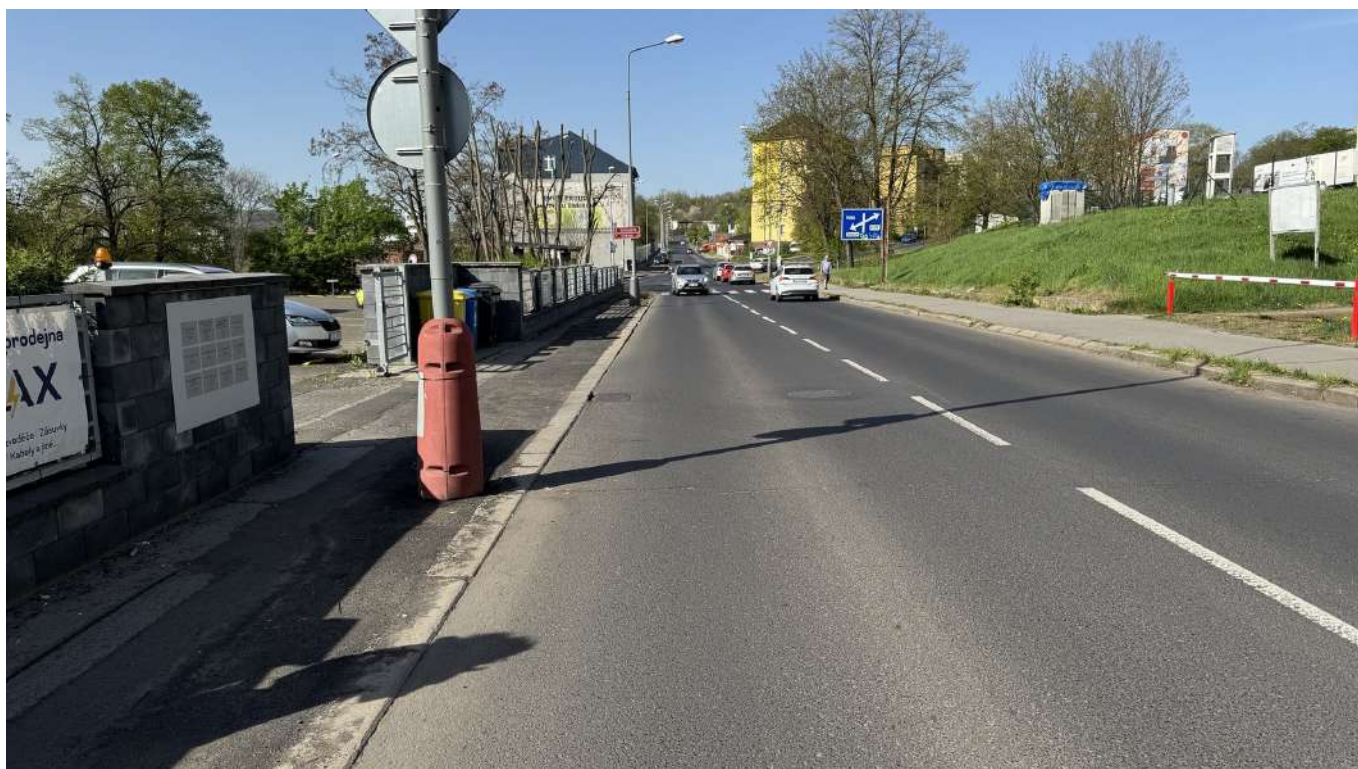
Chybné provedení chodníku

Neadekvátní výška hrany chodníkové plochy na jižní straně Londýnské ulice - v délce 80 m.

Realizace adekvátní výšky hrany chodníkové plochy.
