Příloha 4

Bezpečnostní inspekce

Zpráva z bezpečnostní inspekce pozemních komunikací, která proběhla 17. dubna 2025 mezi 9. a 13. hodinou, zahrnuje místní šetření s cílem lépe pochopit lokální problematiku a identifikovat dopravně-bezpečnostní rizika. Hodnocení bezpečnosti bylo provedeno s ohledem na charakter sledované oblasti, která se nachází v intravilánu obce. Zvláštní pozornost byla věnována nejzranitelnějším účastníkům provozu, tedy chodcům a cyklistům.

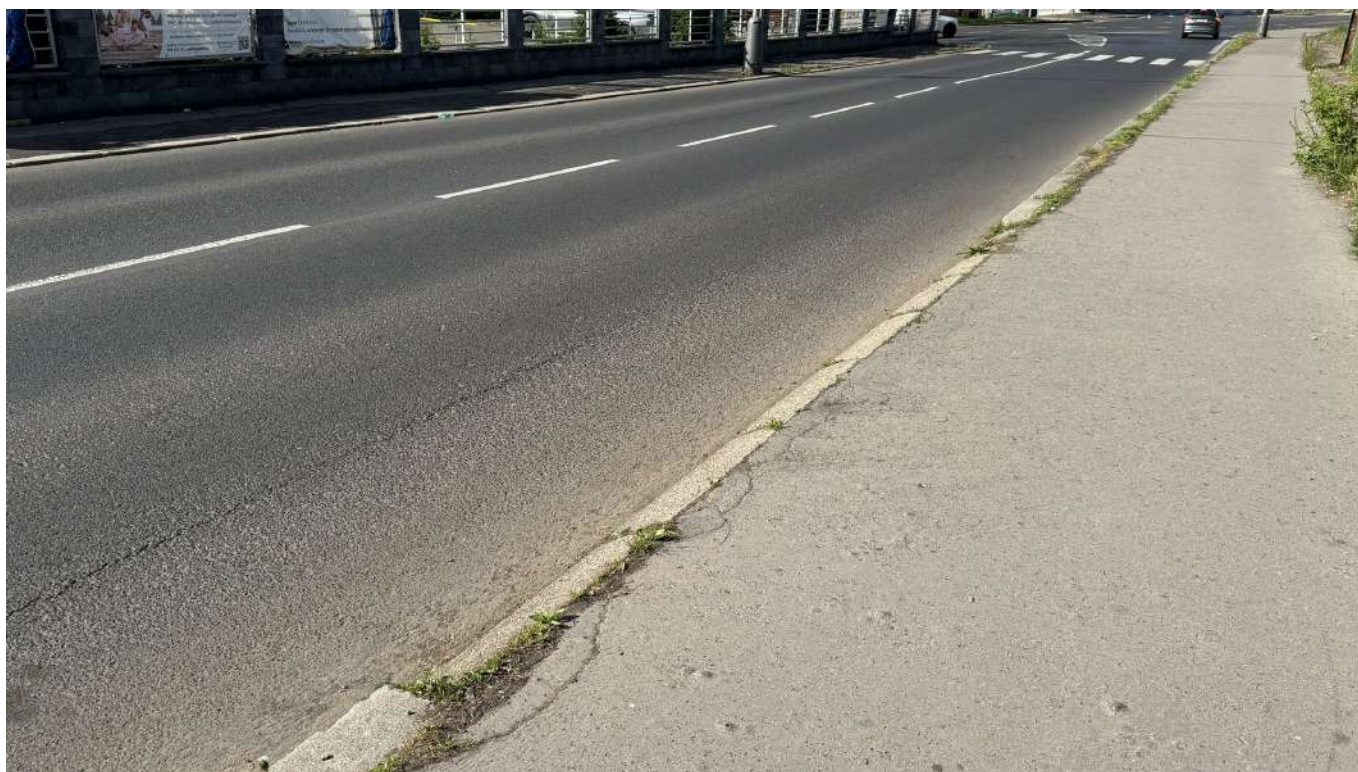
Stavební stav / projektové řešení

Absence prvků pro OOSPO - varovného pásu v místě závoje.

Realizace varovného pásu.

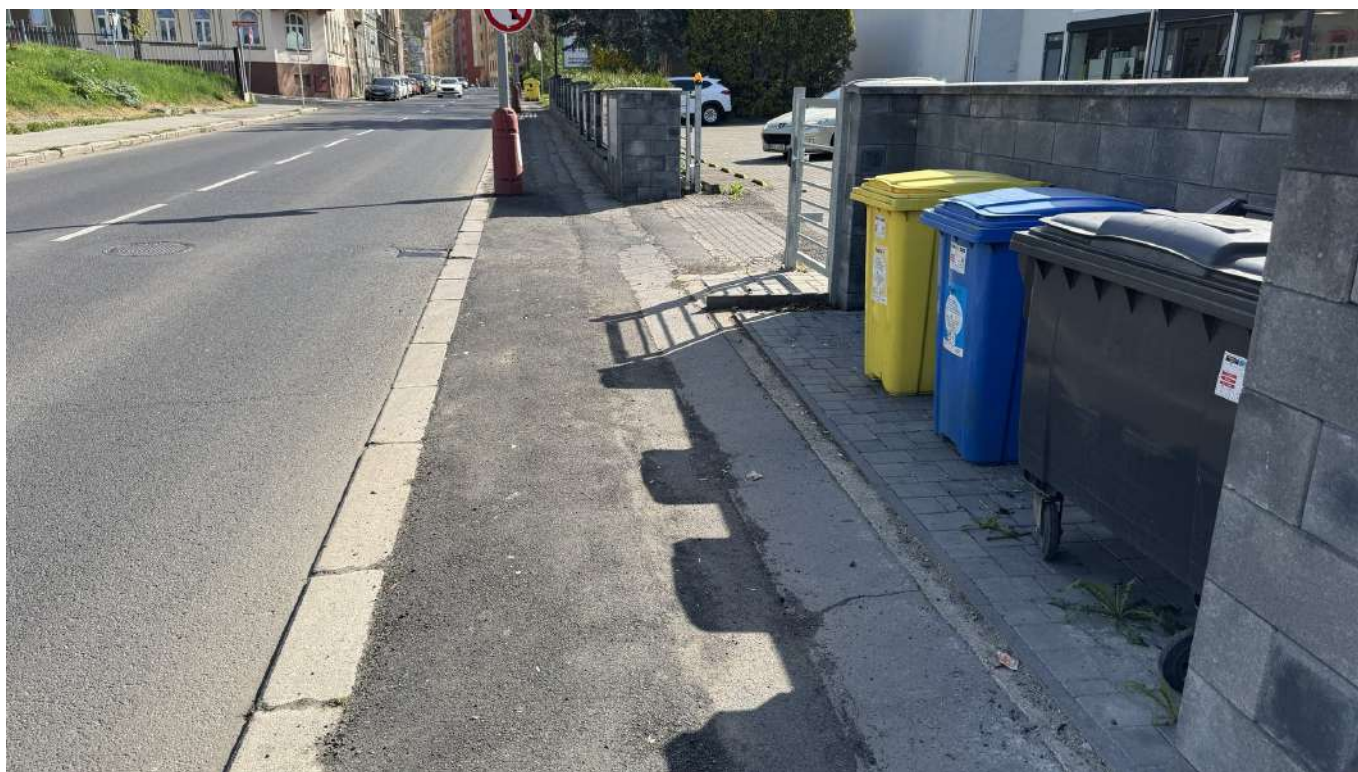
Stavební stav / projektové řešení

Absence prvků pro OOSPO - varovného pásu.

Realizace varovného pásu.

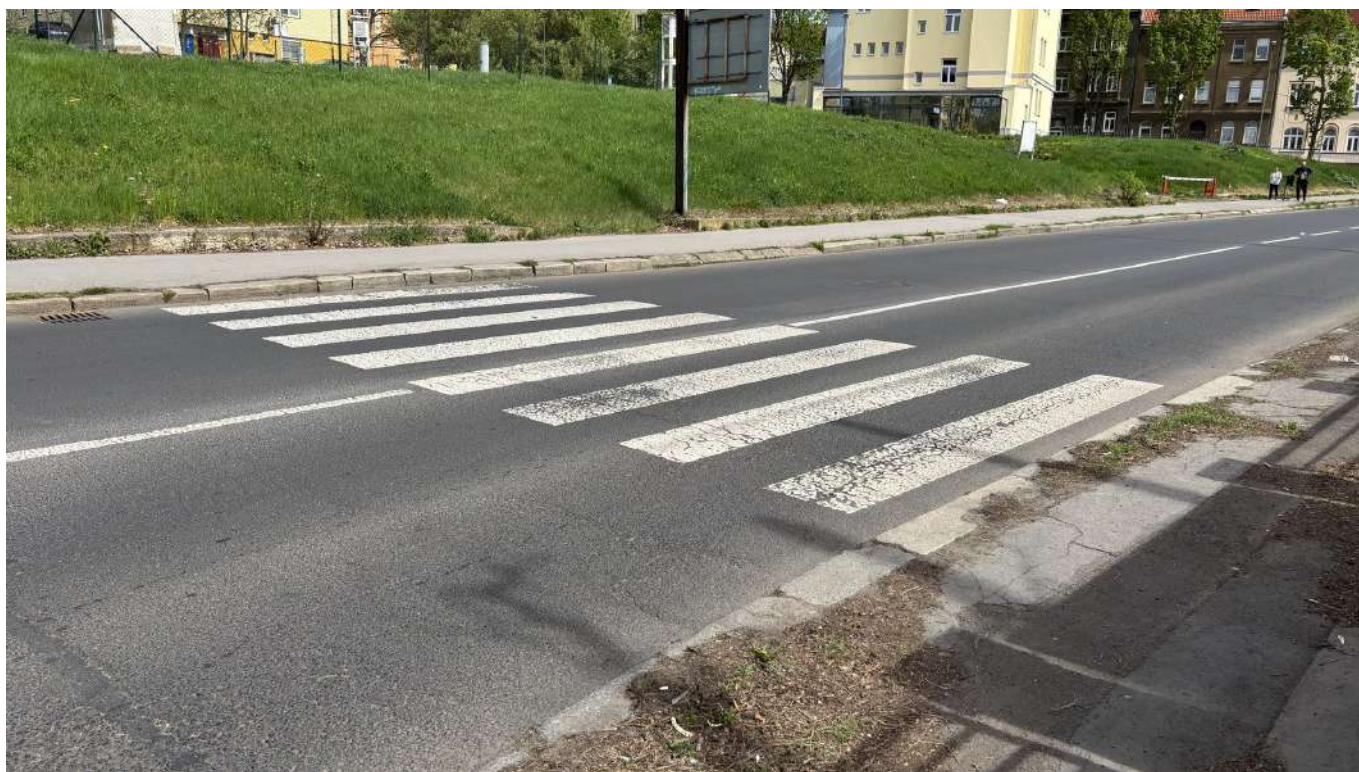
Stavební stav (např. dlouhý přechod)

Absence snížených hran chodníkových ploch na obou koncích přechodu.

Absence prvků pro OOSPO - varovných a signálních pásů na obou koncích přechodu.

Opotřebované VDZ V 7a "Přechod pro chodce".

Realizace snížených hran chodníkových ploch a prvků pro OOSPO.
Obnova VDZ V 7a "Přechod pro chodce".

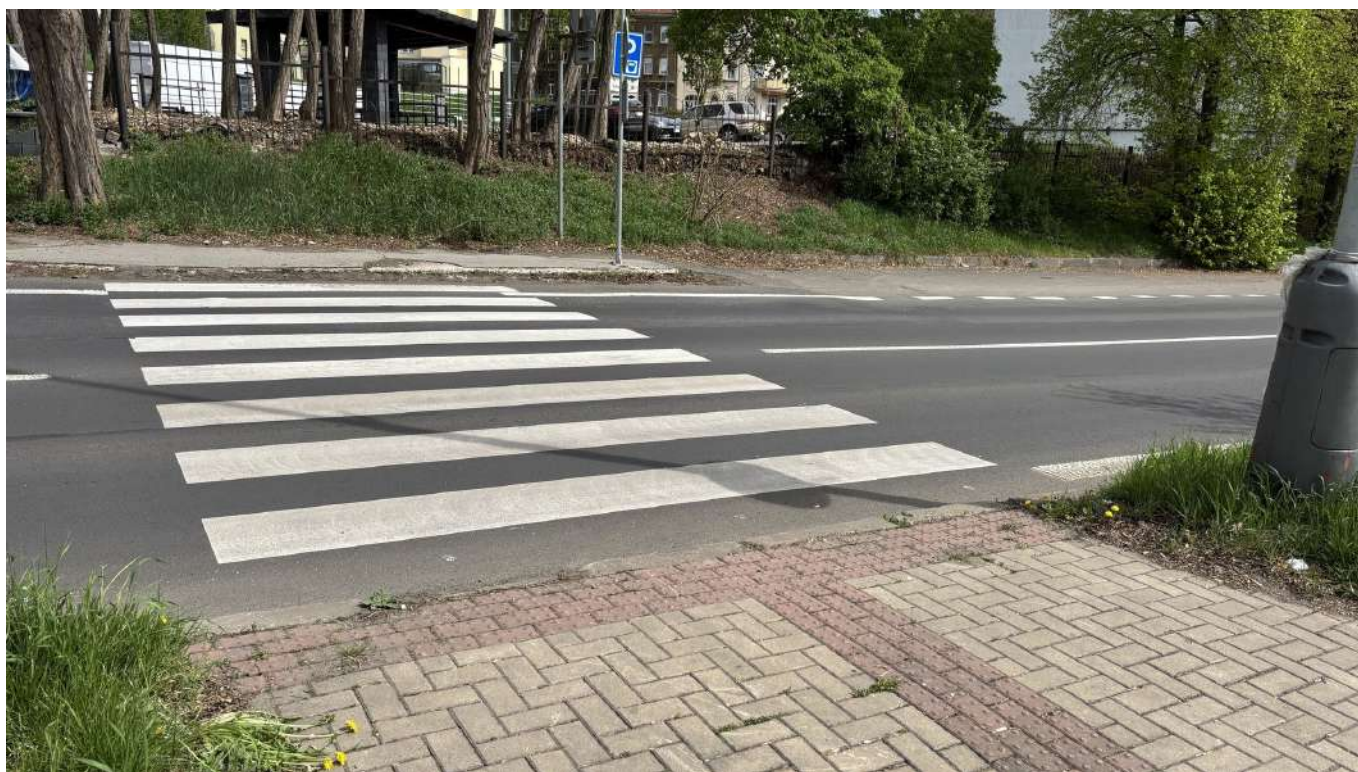
Stavební stav (např. dlouhý přechod)

Absence snížené chodníkové hrany na severní straně přechodu a její technický stav.

Absence prvků pro OOSPO - varovného a signálního pásu na severní straně přechodu, Chybné provedení signálního pásu na jižní straně - nedovedení k pevné hraně (např. obruba)

Realizace adekvátní chodníkové hrany a plochy na severní straně přechodu.

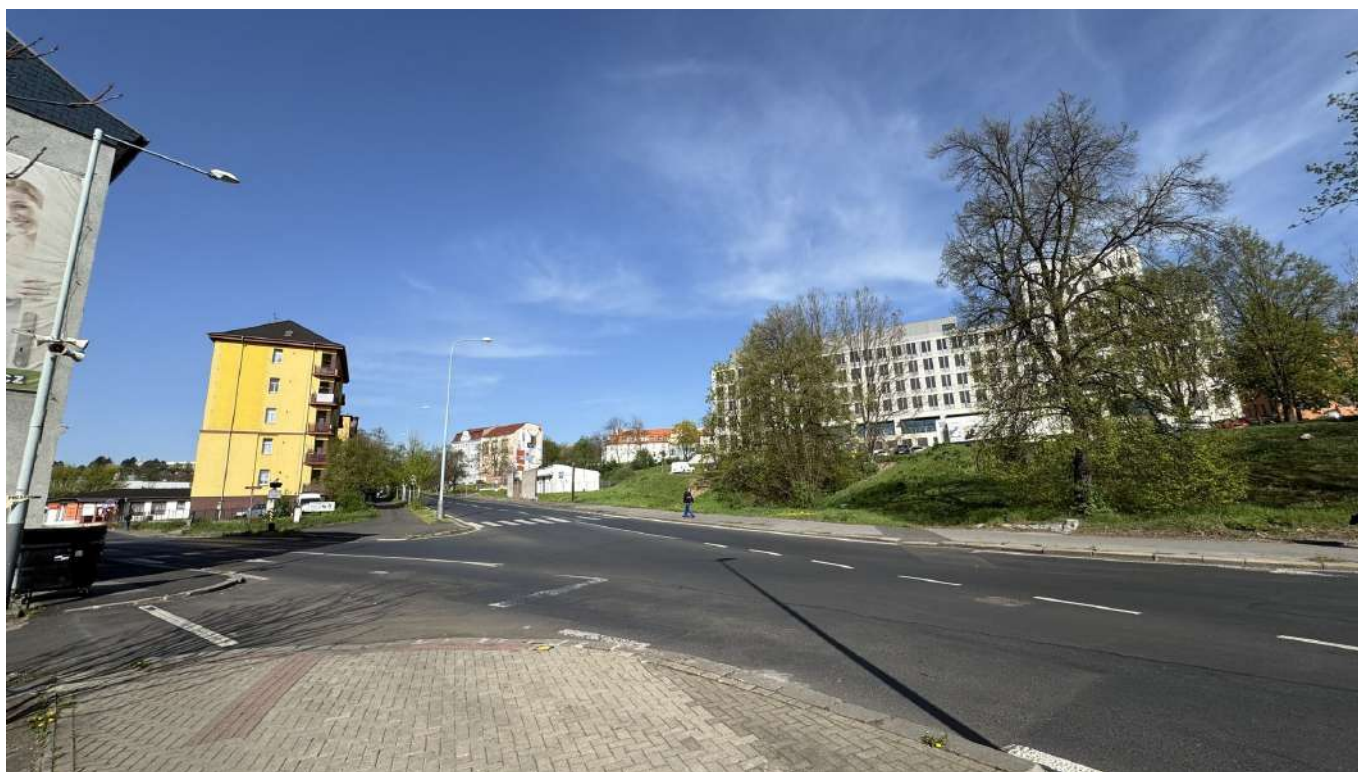
Špatné rozhledové poměry vlivem ostrého úhlu mezi rameny křižovatky Solvayova a Klíšská.
Opotřebení VDZ V 5 "Příčná čára souvislá" na ramenech ulic Londýnská a Solvayova.
Absence VDZ V 2b "Podélná čára přerušovaná" v místě křižovatky.

Zajištění optimálních rozhledových poměrů úpravou geometrie křižovatky.
Obnova VDZ V 5 a realizace VDZ V 2b.

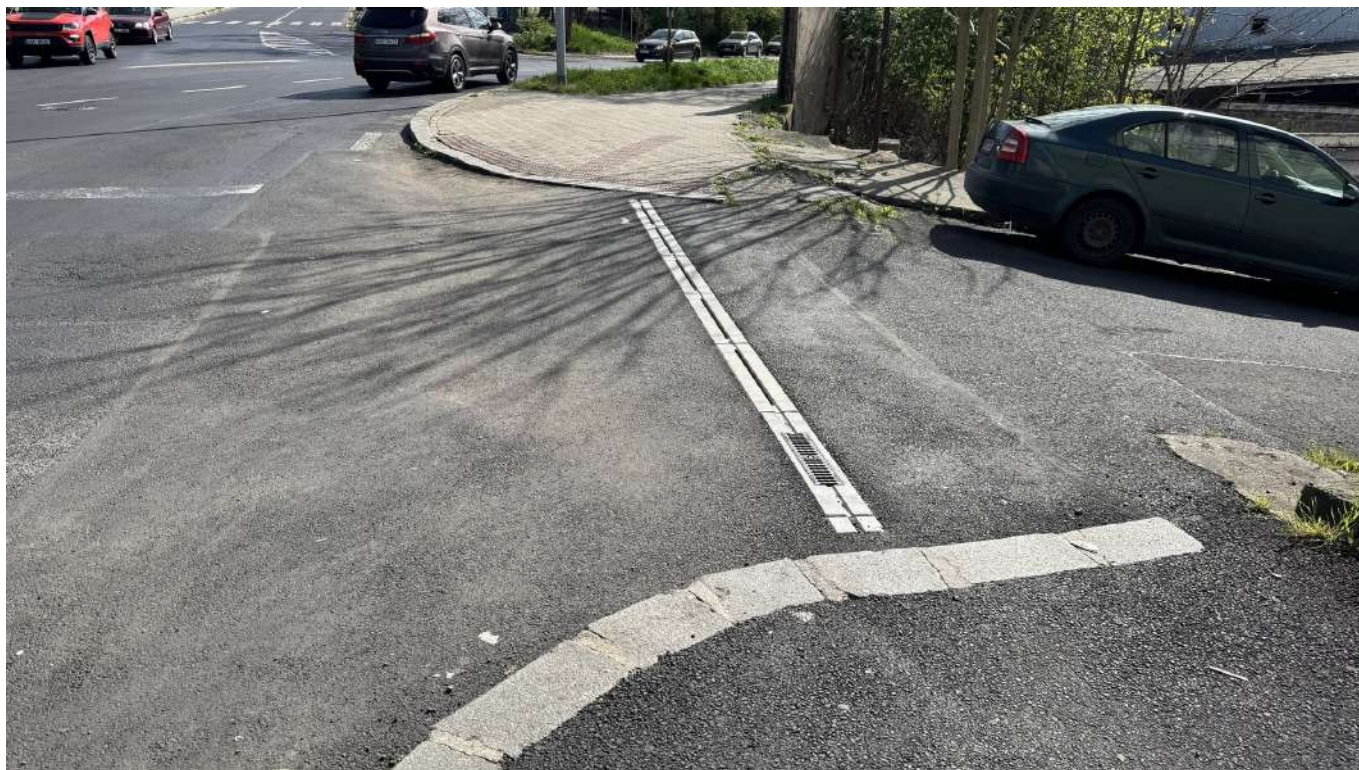
Chybné provedení místa pro přecházení

Absence snížené hrany chodníkové plochy a prvků pro OOSPO - varovného a signálního pásu na západním konci místa pro přecházení.

Chybné provedení prvků pro OOSPO na východním konci místa pro přecházení - varovný pás spojen se signálním, signální pás navádí chodce pod špatným úhlem do křižovatky a není doveden k pevné hraně, navádí chodce do silnice (ul. Solvayova).

Realizace snížené hrany chodníkové plochy a prvků pro OOSPO.
Náprava stávajícího stavu prvků pro OOSPO.

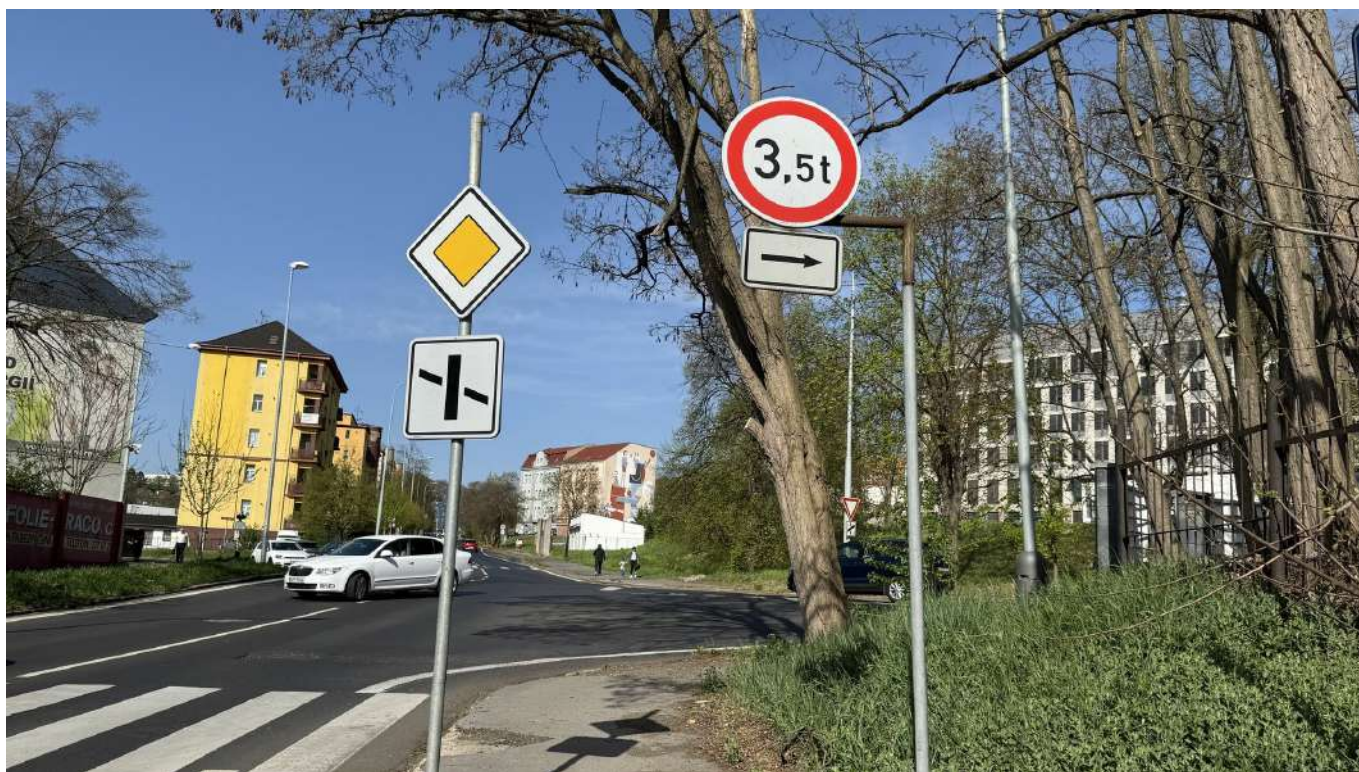
Chybné / chybějící / špatné SDZ / dopravní zařízení

Neadekvátní rozmístění SDZ.

Špatný technický stav konstrukce u SDZ B 13 "Zákaz vjezdu vozidel, jejichž okamžitá hmotnost přesahuje vyznačenou mez" + E 7b "Směrová šipka pro odbočení".

Přemístění SDZ B 13 "Zákaz vjezdu vozidel, jejichž okamžitá hmotnost přesahuje vyznačenou mez" + E 7b "Směrová šipka pro odbočení" dále od křižovatky.

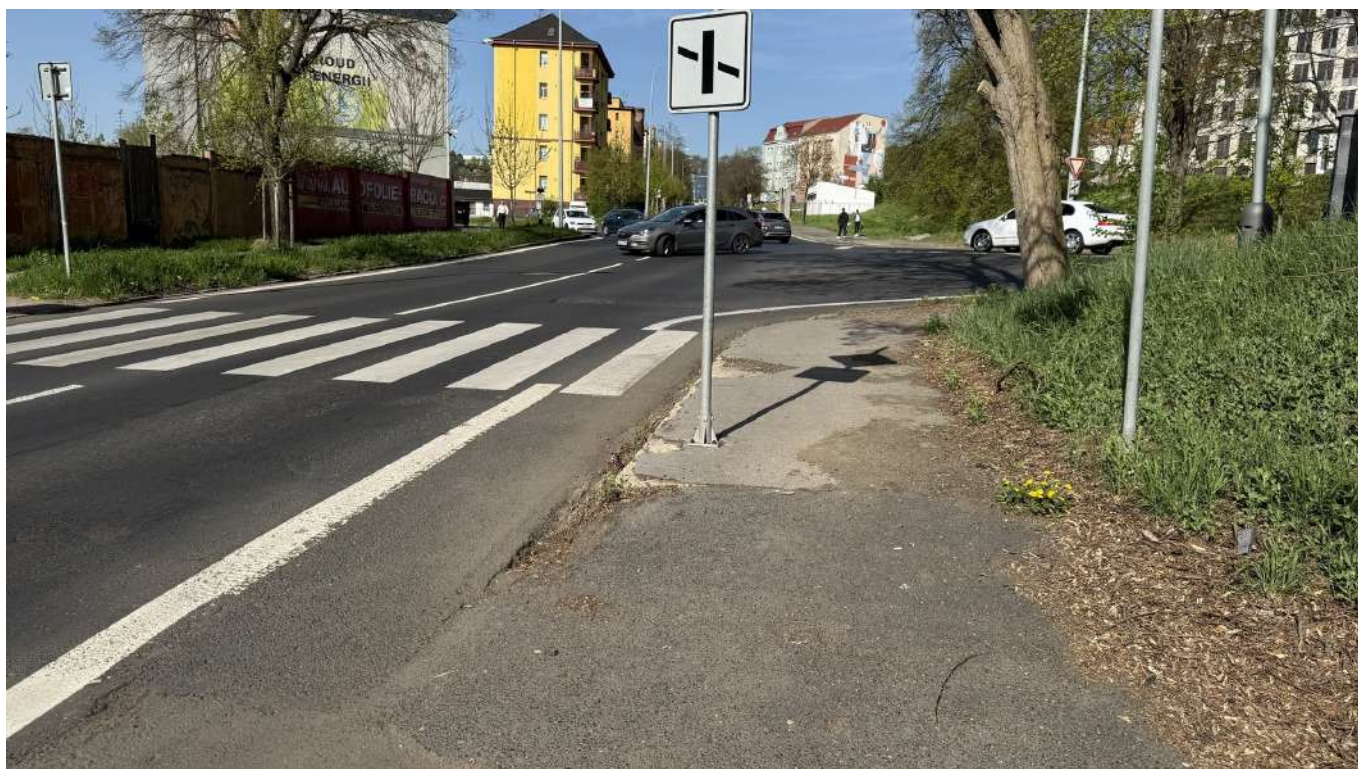
Chybné provedení chodníku

Chybné zakončení chodníku u začátku parkovacího pásu - absence hrany chodníkové plochy a prvků pro OOSPO - varovného pásu.

Realizace definované hrany chodníkové plochy a varovného pásu.

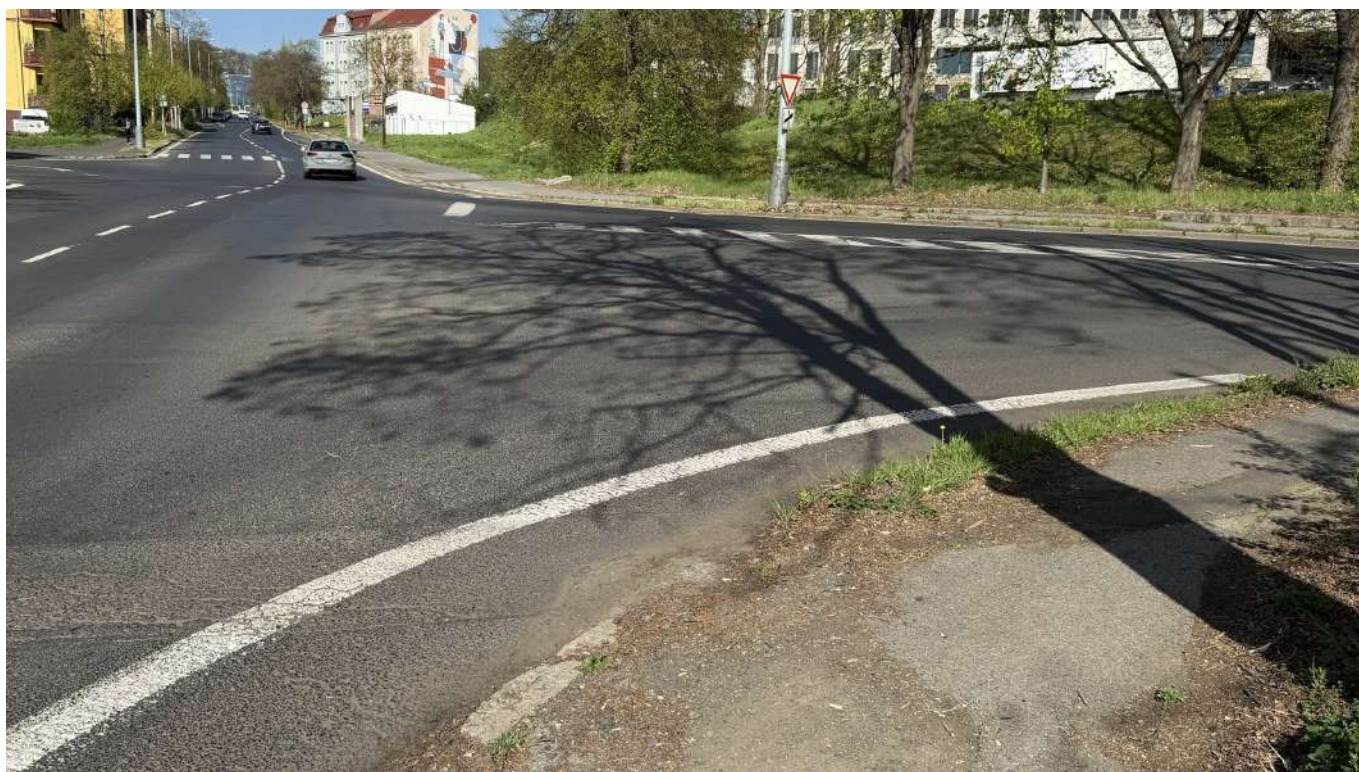
PODKATEGORIE
Chybné provedení chodníku

Absence zvýšené hrany chodníkové plochy vůči vozovce.
Špatný technický stav chodníkové plochy v délce 20 m.

Realizace zvýšené chodníkové plochy s adekvátní výškou její hrany.

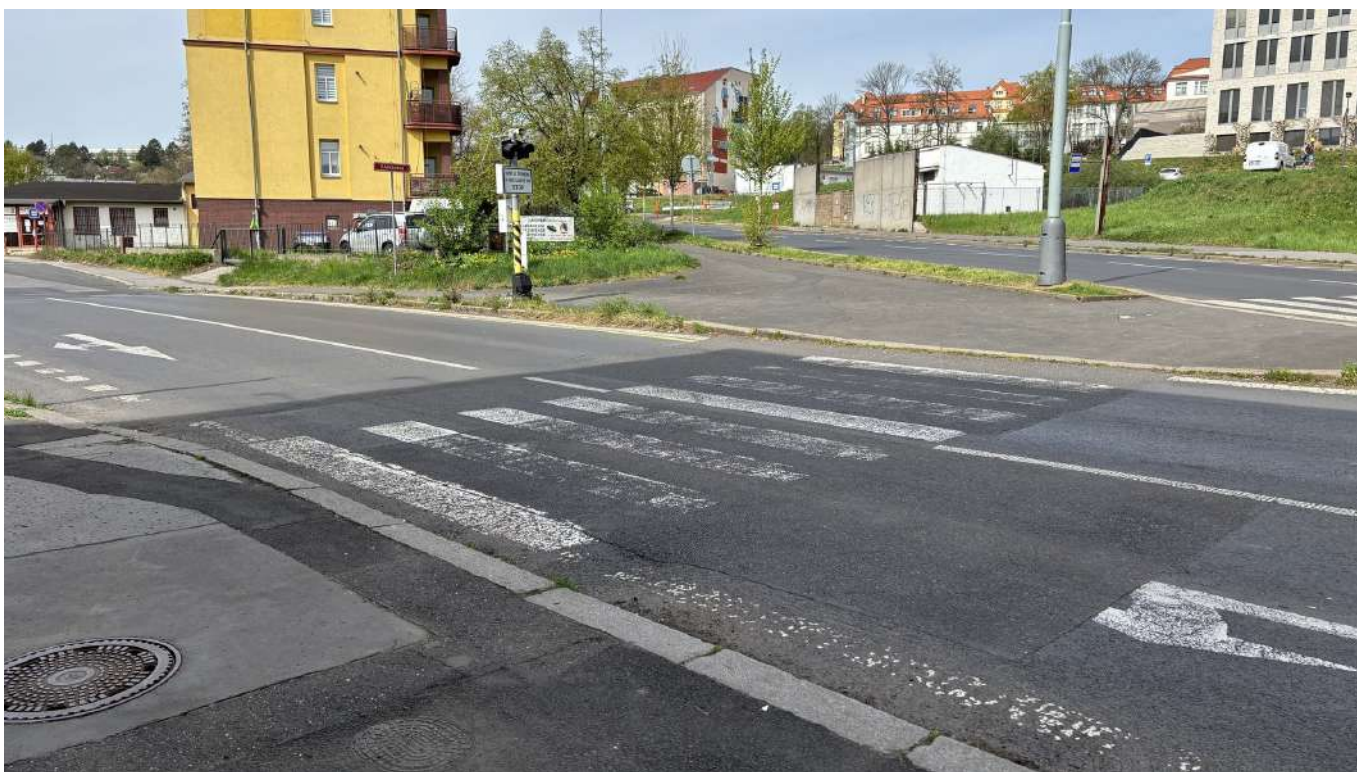
Stavební stav (např. dlouhý přechod)

Absence snížených hran chodníkových ploch.

Absence prvků pro OOSPO - varovných a signálních pásů.

Opotřebované VDZ V 7a "Přechod pro chodce".

Realizace snížených hran chodníkových ploch a prvků pro OOSPO na obou stranách přechodu.

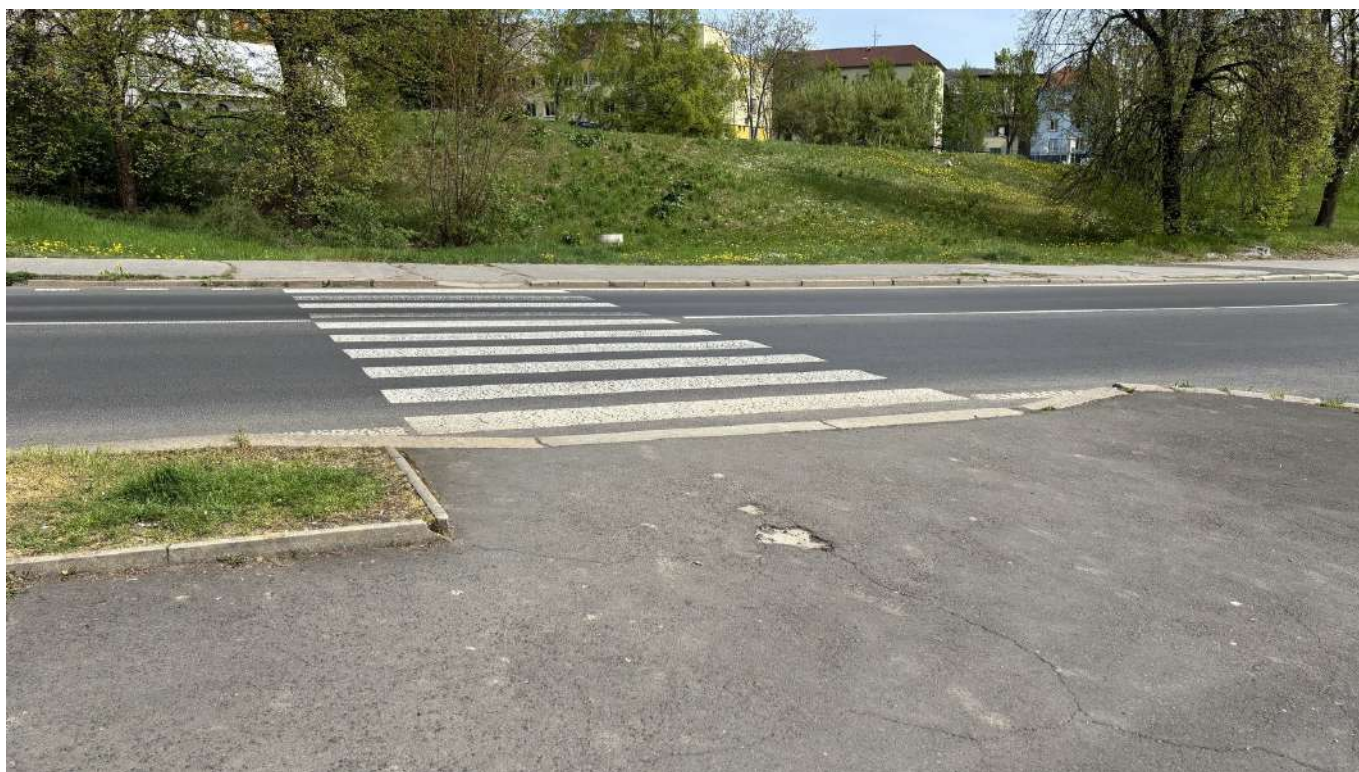
Stavební stav (např. dlouhý přechod)

Absence snížených hran chodníkových ploch.

Absence prvků pro OOSPO - varovných a signálních pásů.

Realizace snížených hran chodníkových ploch a prvků pro OOSPO na obou stranách přechodu.

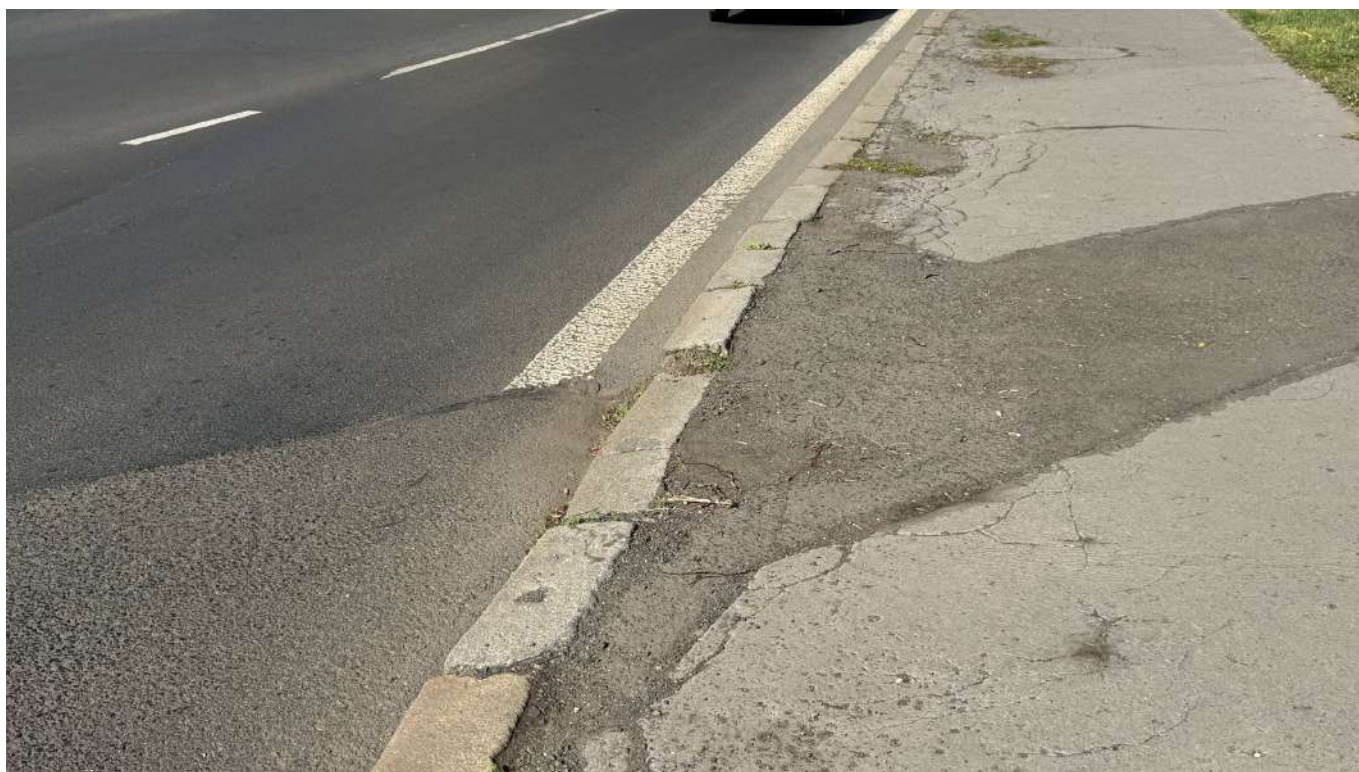
Chybné provedení chodníku

Neadekvátní technický stav chodníkové plochy v délce 15 m.

Rekonstrukce chodníkové plochy.

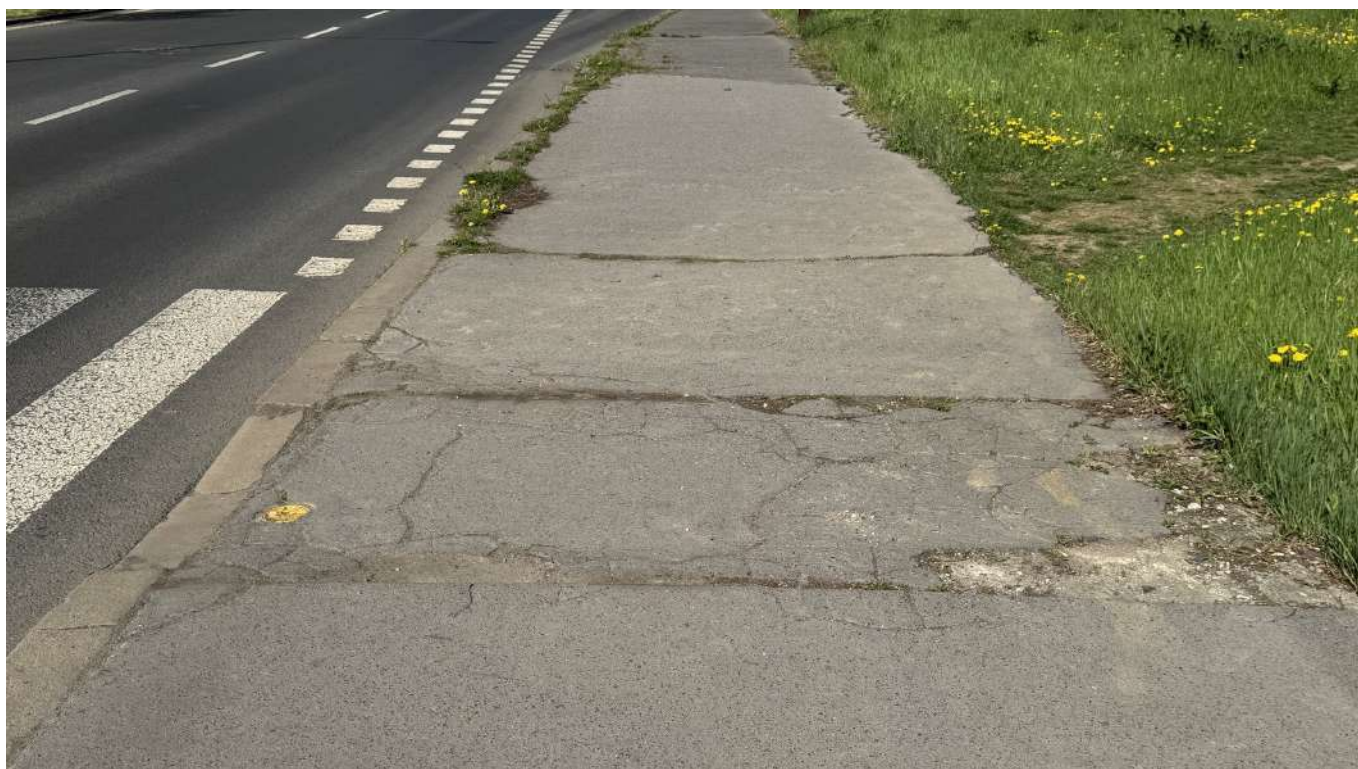
Technický stav chodníku

Neadekvátní technický stav chodníkové plochy v délce 20 m.

Rekonstrukce chodníkové plochy.

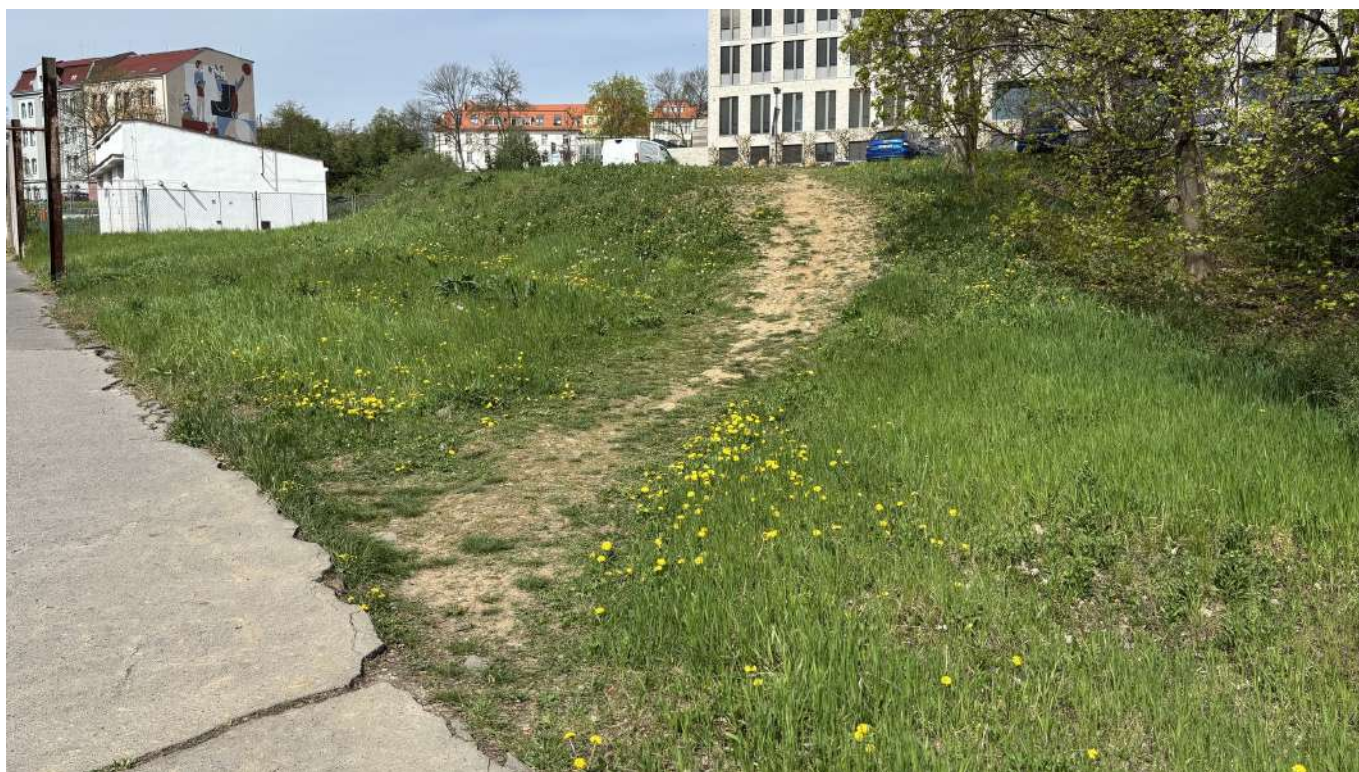
Chybějící chodníky

Absence pěší vazby mezi ulicí Klíšská a parkovací plochou v areálu UJEP.

Realizace chodníku v místě stávající pěšiny.

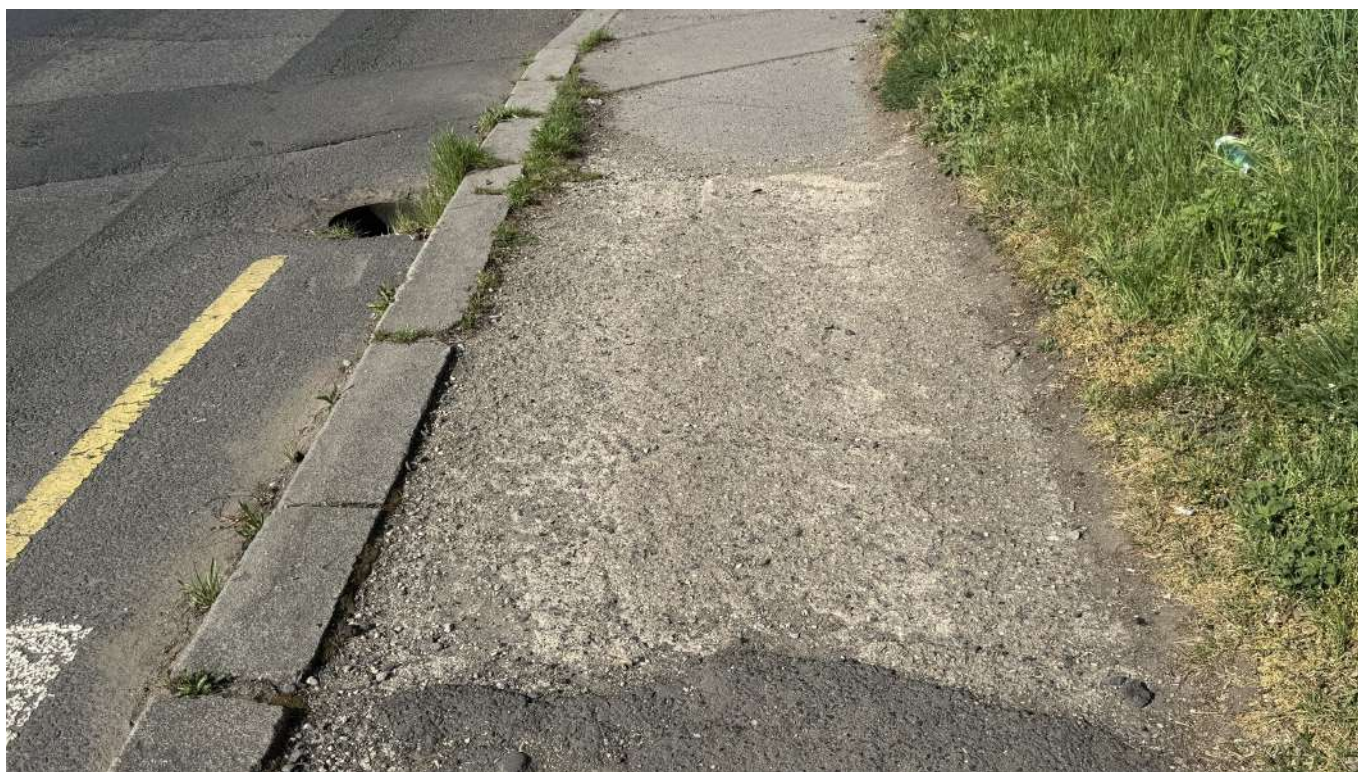
Technický stav chodníku

Neadekvátní technický stav chodníkové plochy v délce 5 m.

Rekonstrukce chodníkové plochy.

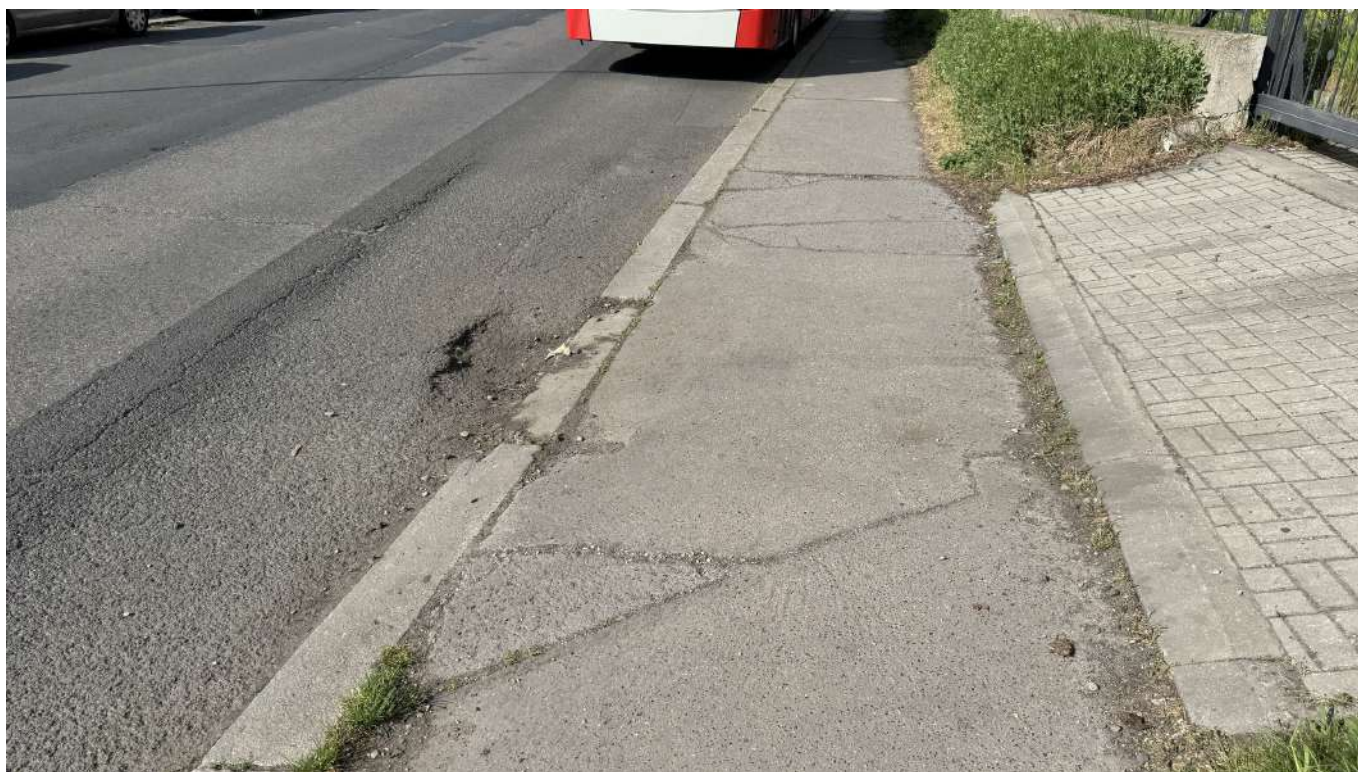
Stavební stav / projektové řešení

Absence snížené hrany chodníkové plochy a prvků pro OOSPO - varovného pásu u vjezdu na soukromý pozemek.

Realizace snížené hrany chodníkové plochy a varovného pásu.

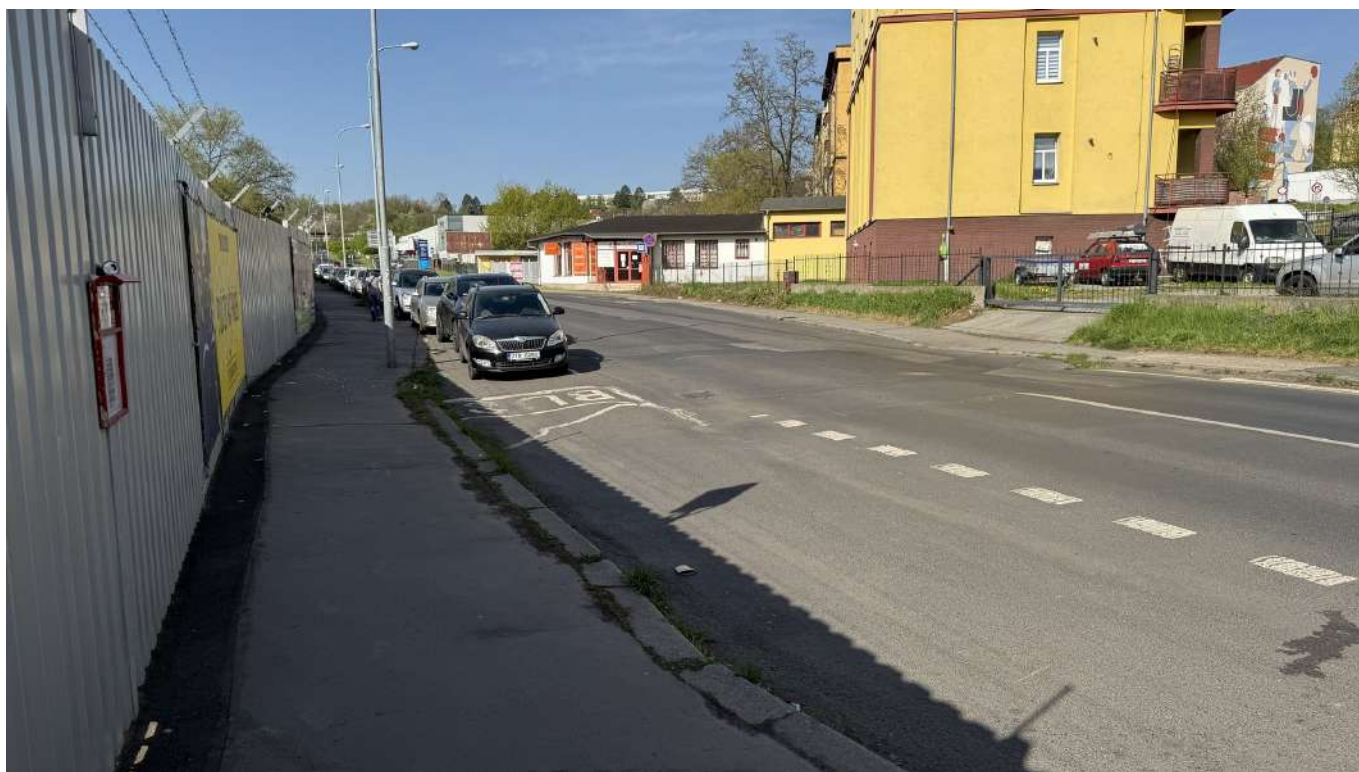
Špatné podmínky pro chodce

Neadekvátní výška hrany nástupní plochy.

Opotřebované VDZ V 11a "Zastávka autobusu nebo trolejbusu".

Absence VDZ V 12a "Žlutá klikatá čára" v klínech autobusového zálivu.

Realizace adekvátní výšky hrany nástupní plochy a prvků pro OOSPO.

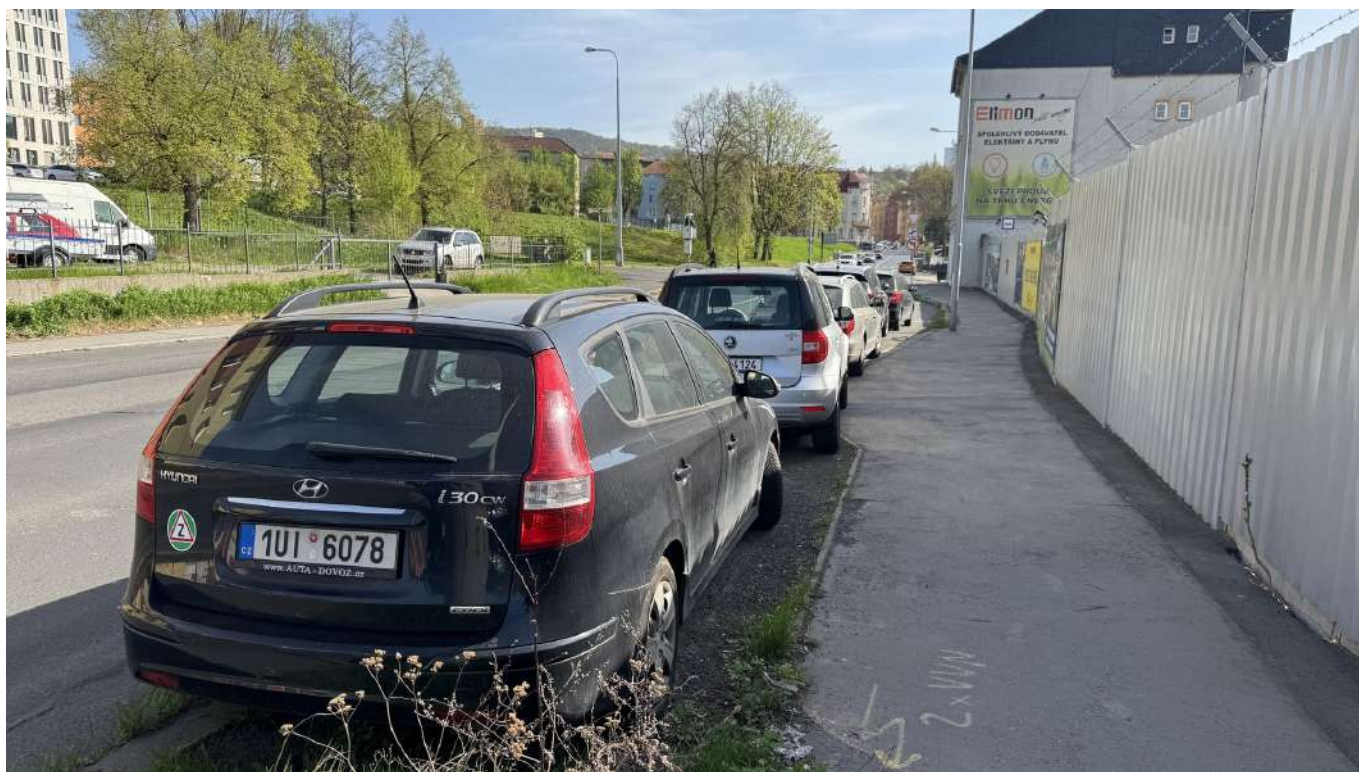
Stavební stav / organizace dopravy

Absence VDZ V 12c "Zákaz zastavení" pro zamezení parkování ve vjezdovém klínu zálivu autobusové zastávky.

Realizace VDZ V 12c "Zákaz zastavení" - vhodné doplnit i SDZ B 28 "Zákaz zastavení".

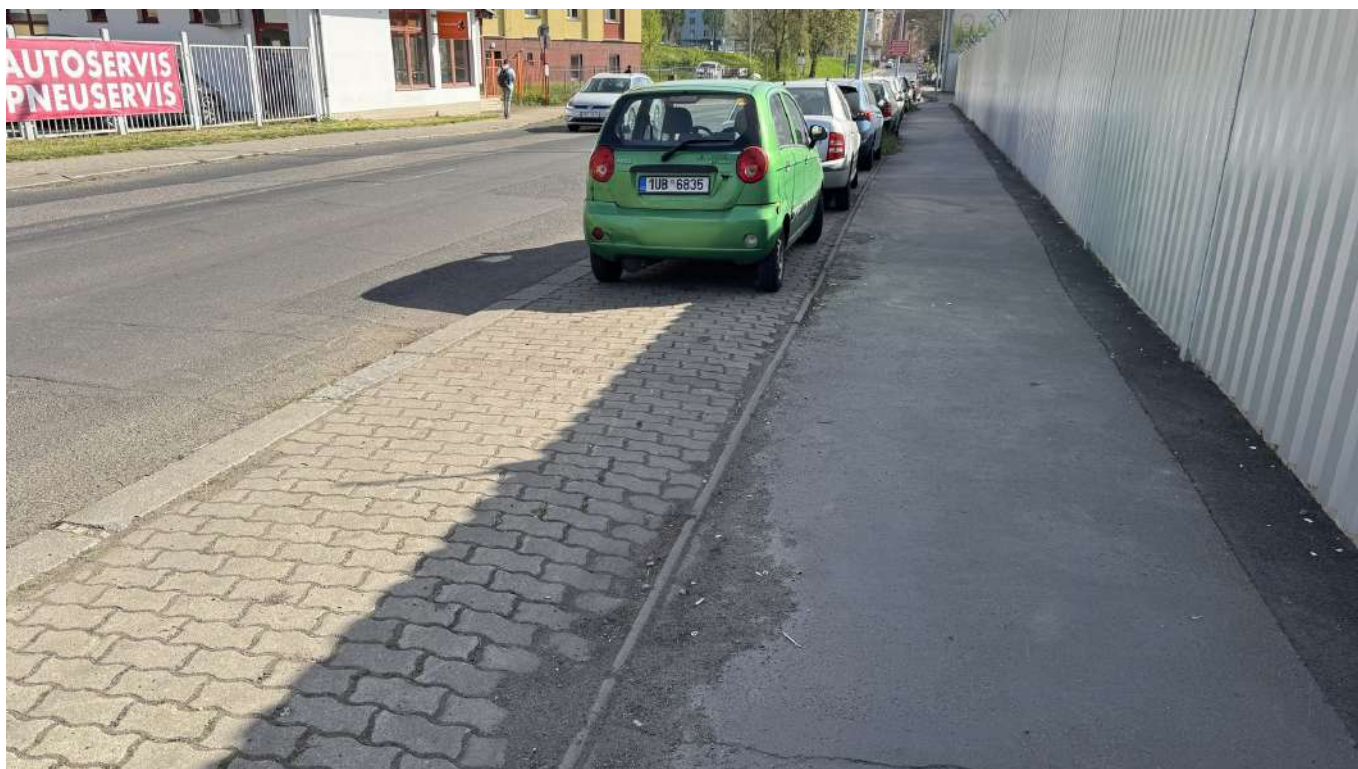
Stavební stav / organizace dopravy

Absence oddělení chodníkové plochy podél parkovacího pásu v délce 50 m.

Realizace varovného pásu podél parkovacího pásu - vhodná stavební úprava chodníkové plochy a zvýšení její hrany oproti parkovacímu pásu.

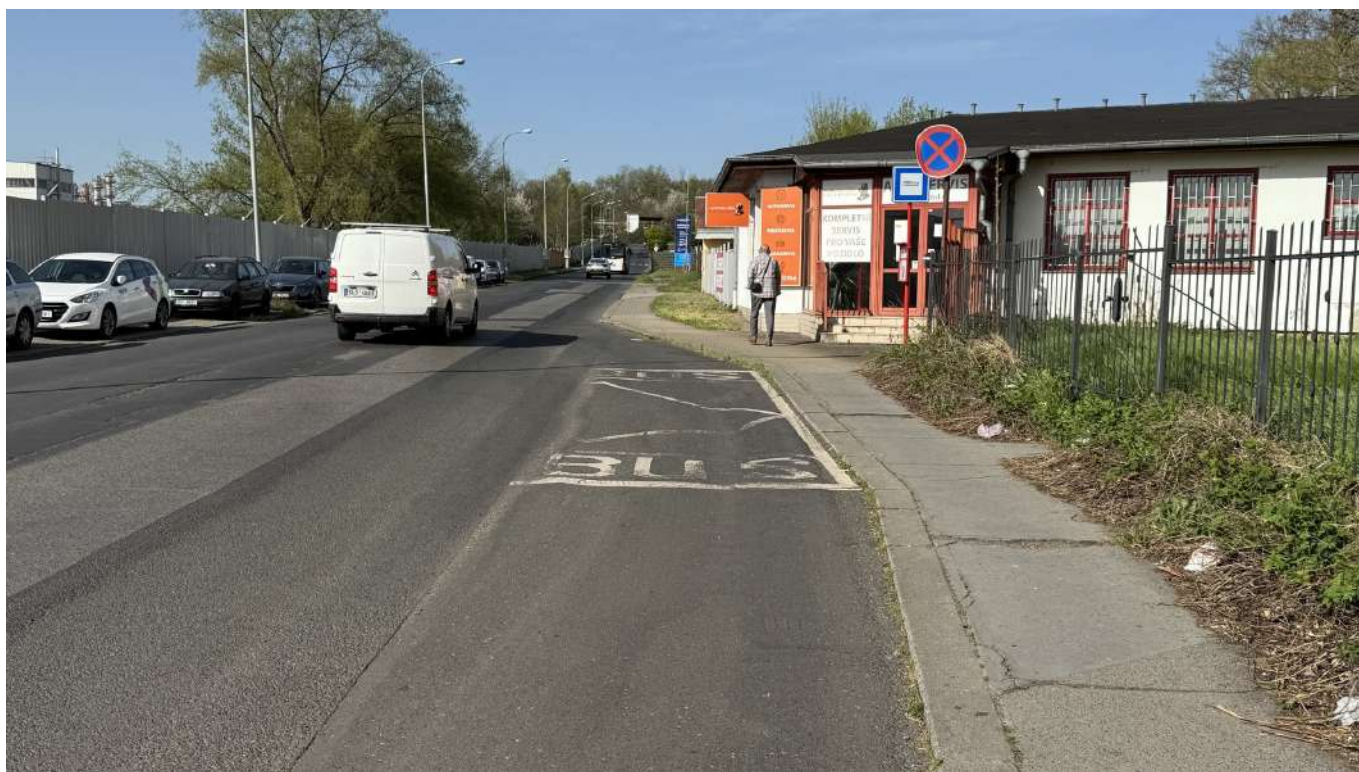
Absence prvků pro OOSPO - varovného a kontrastního pásu.

Opotřebované VDZ V 11a "Zastávka autobusu nebo trolejbusu" a absence VDZ V 12a "Žlutá klikatá čára".

Realizace adekvátní výšky hrany nástupní plochy a její rozšíření k plotu místo stávající neudržované zeleně.
