Příloha 4

Bezpečnostní inspekce

Zpráva z bezpečnostní inspekce pozemních komunikací, která proběhla 17. dubna 2025 mezi 9. a 13. hodinou, zahrnuje místní šetření s cílem lépe pochopit lokální problematiku a identifikovat dopravně-bezpečnostní rizika. Hodnocení bezpečnosti bylo provedeno s ohledem na charakter sledované oblasti, která se nachází v intravilánu obce. Zvláštní pozornost byla věnována nejzranitelnějším účastníkům provozu, tedy chodcům a cyklistům.

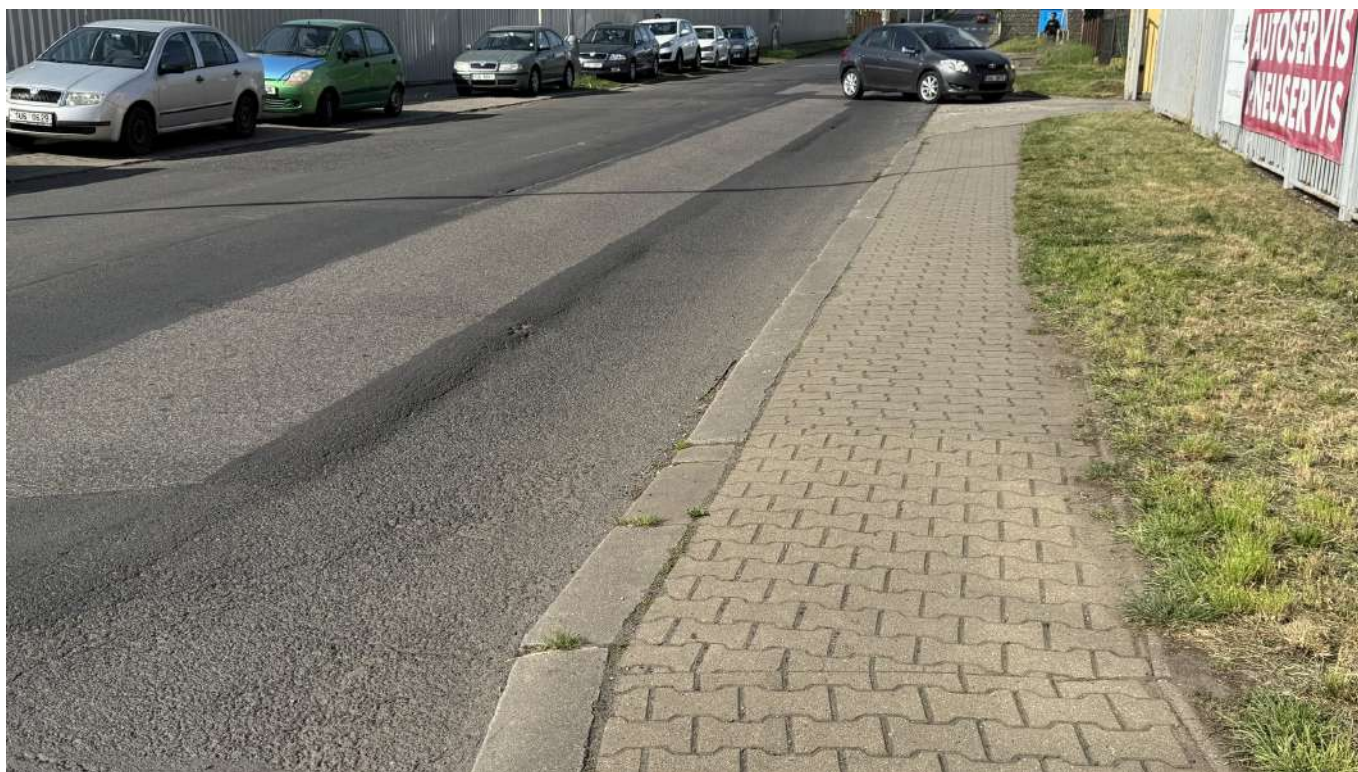
Chybné provedení chodníku

Neadekvátní výška hrany chodníkové plochy v délce 15 m.

Realizace adekvátní výšky hrany chodníkové plochy.

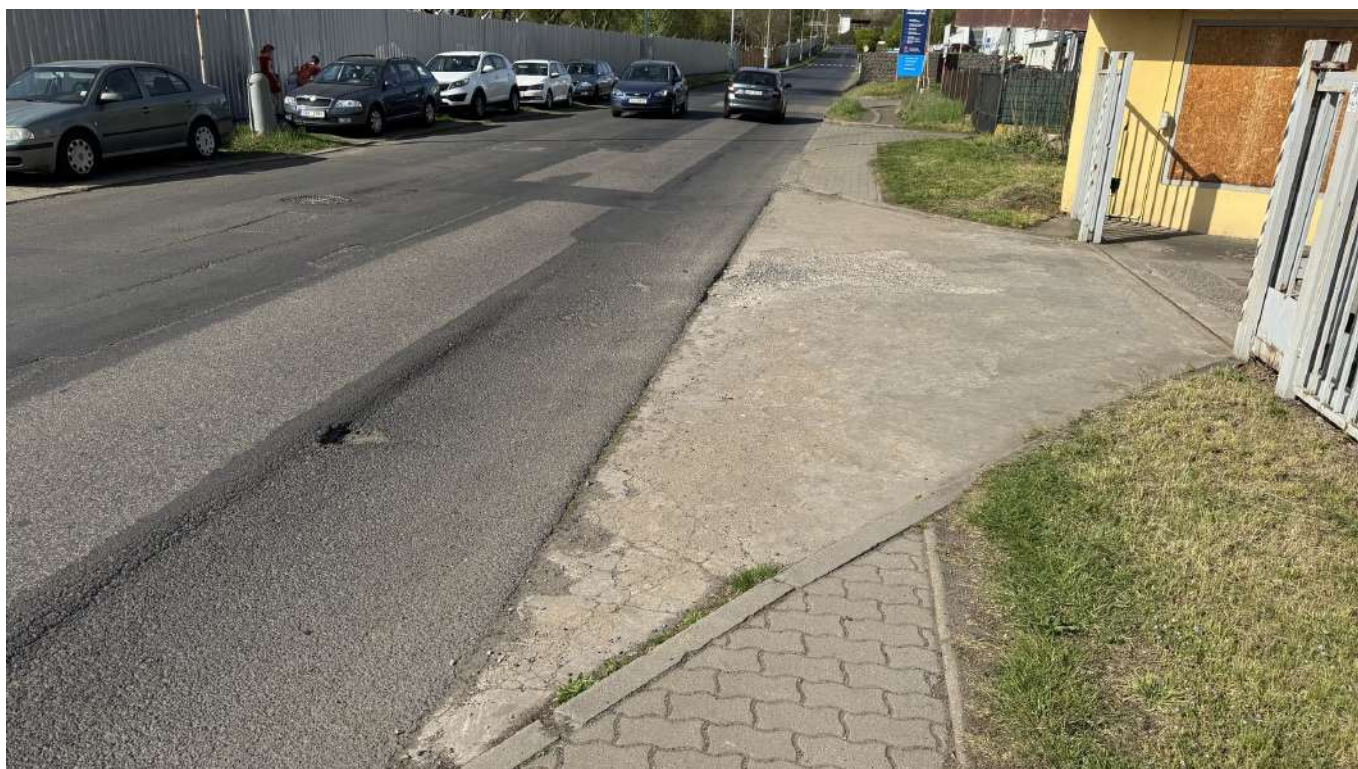
Stavební stav / projektové řešení

Absence prvků pro OOSPO - varovného pásu.

Realizace varovného pásu.

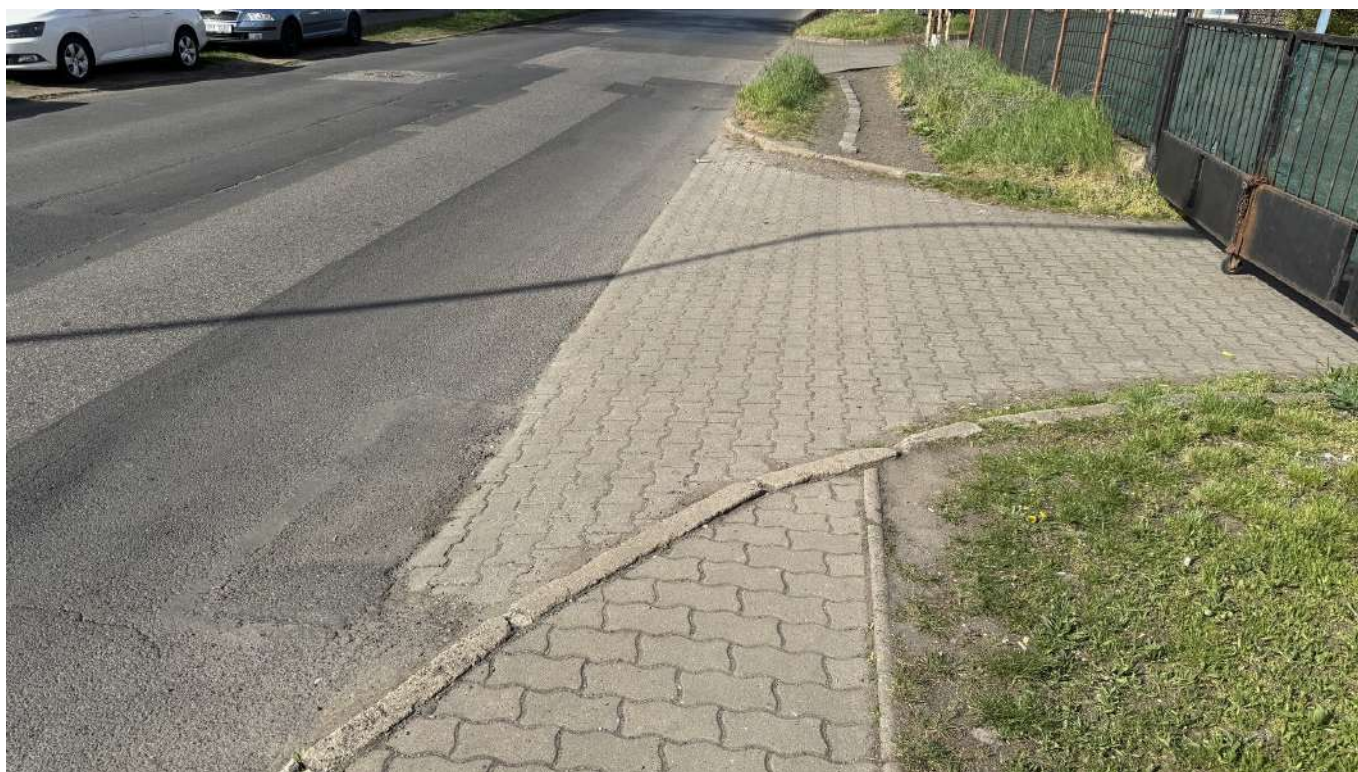
Stavební stav / projektové řešení

Absence prvků pro OOSPO - varovného pásu.

Realizace varovného pásu.

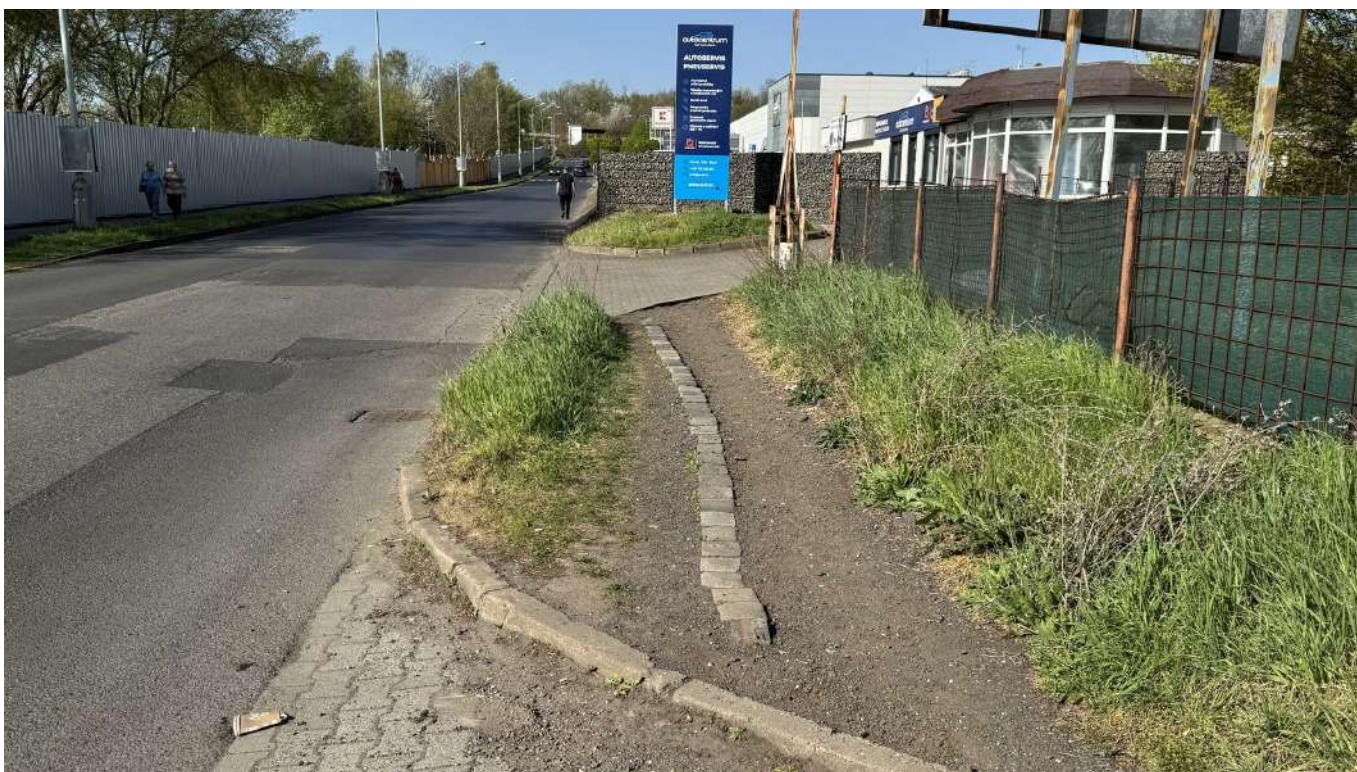
Chybějící chodníky

Absence chodníku v místě vyšlapané pěšiny v délce 10 m.

Realizace chodníku.

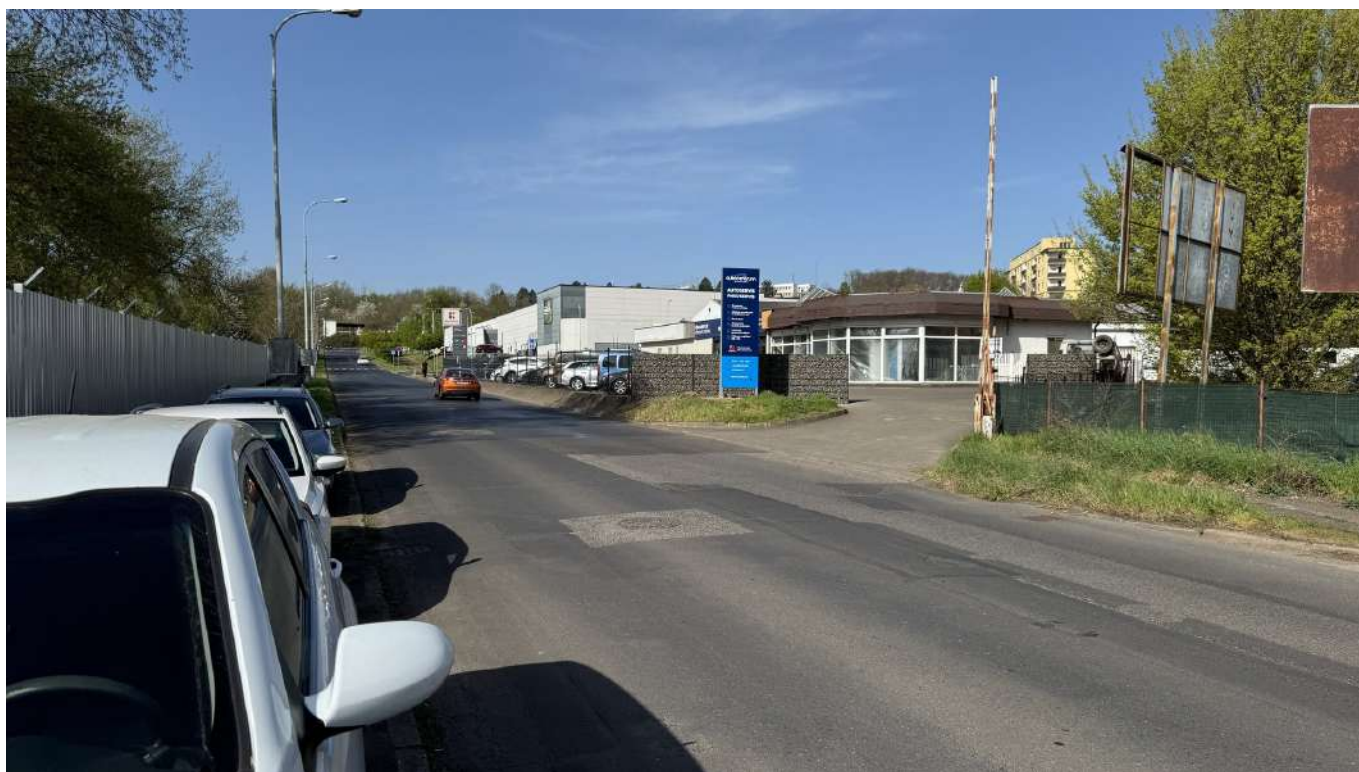
Chybějící přechod pro chodce

Absence přechodu pro chodce přes vjezd na parkovací plochu (souběžně se severní stranou ulice Solvayova.

Realizace přechodu pro chodce dle ČSN 73 6110.

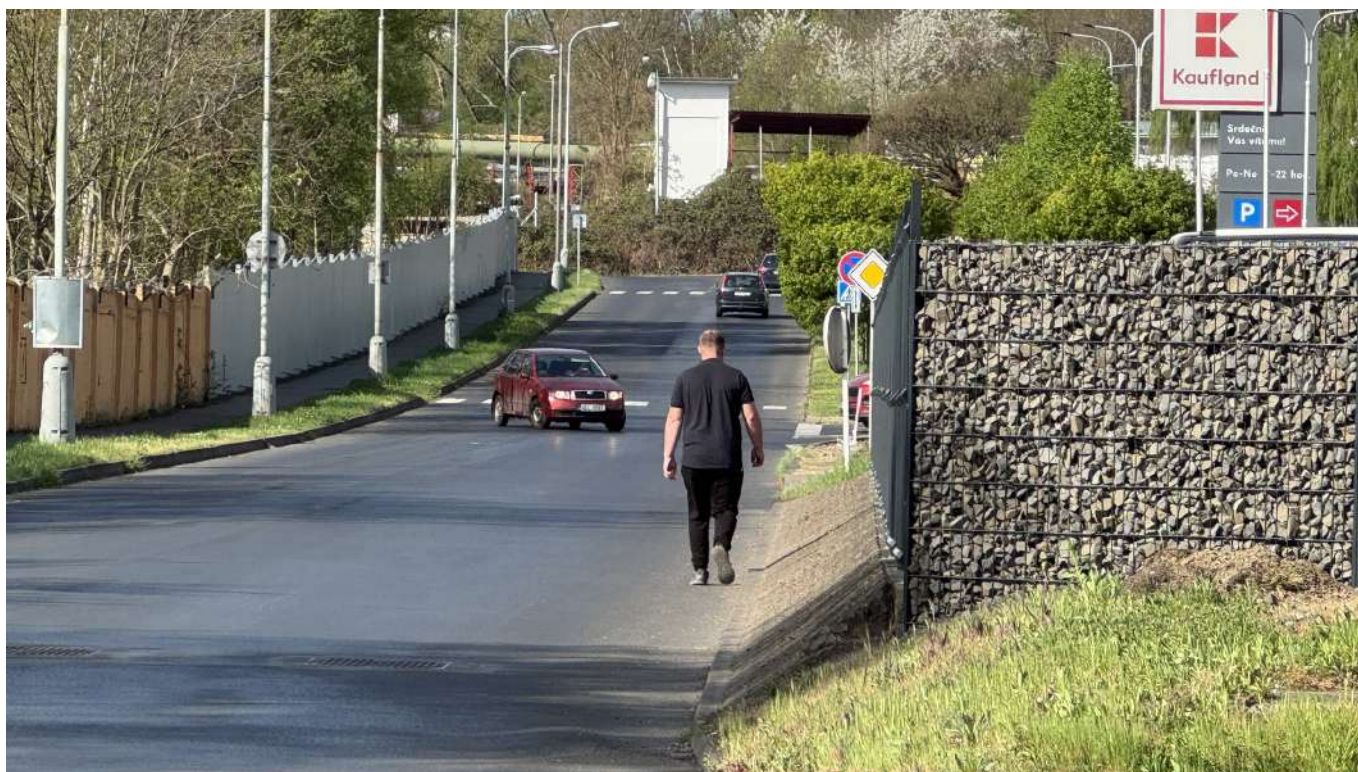
Chybějící chodníky

Absence pěší vazby od severního chodníku západním směrem - zejména pro chodce směřující od autobusové zastávky do obchodního řetězce Kaufland. Nucený pohyb chodců ve vozovce.

Realizace chodníku po severní straně délky 125 m, případně realizace přechodu pro chodce na jižní chodník.

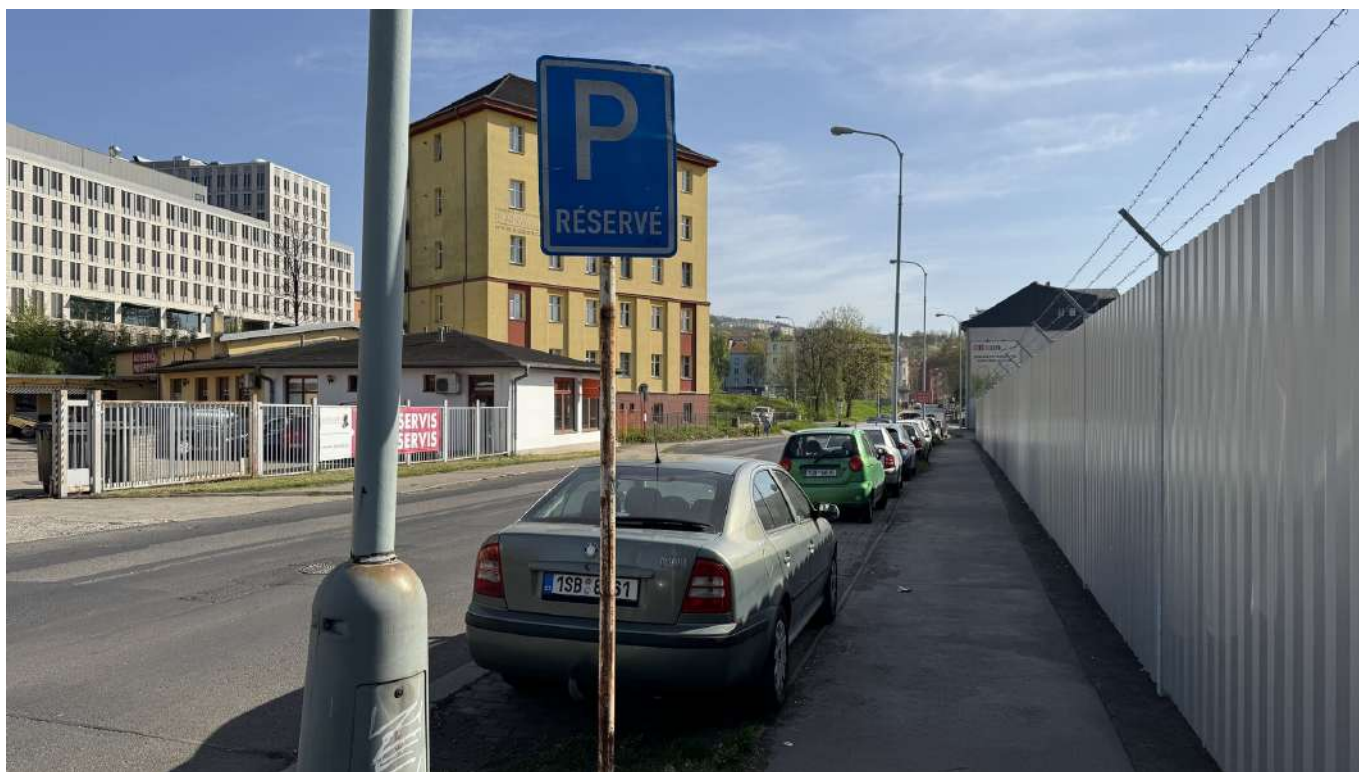
Chybné / chybějící / špatné SDZ / dopravní zařízení

Nedostatečná informativnost stávajícího SDZ IP 12 "Vyhrazené parkoviště" - není definováno omezení využití. Neadekvátní technický stav sloupku nesoucí SDZ.

Doplnění SDZ E 13 "Text nebo symbol" upřesňující, pro koho je vyhrazené parkování určeno.
Výměna sloupku.

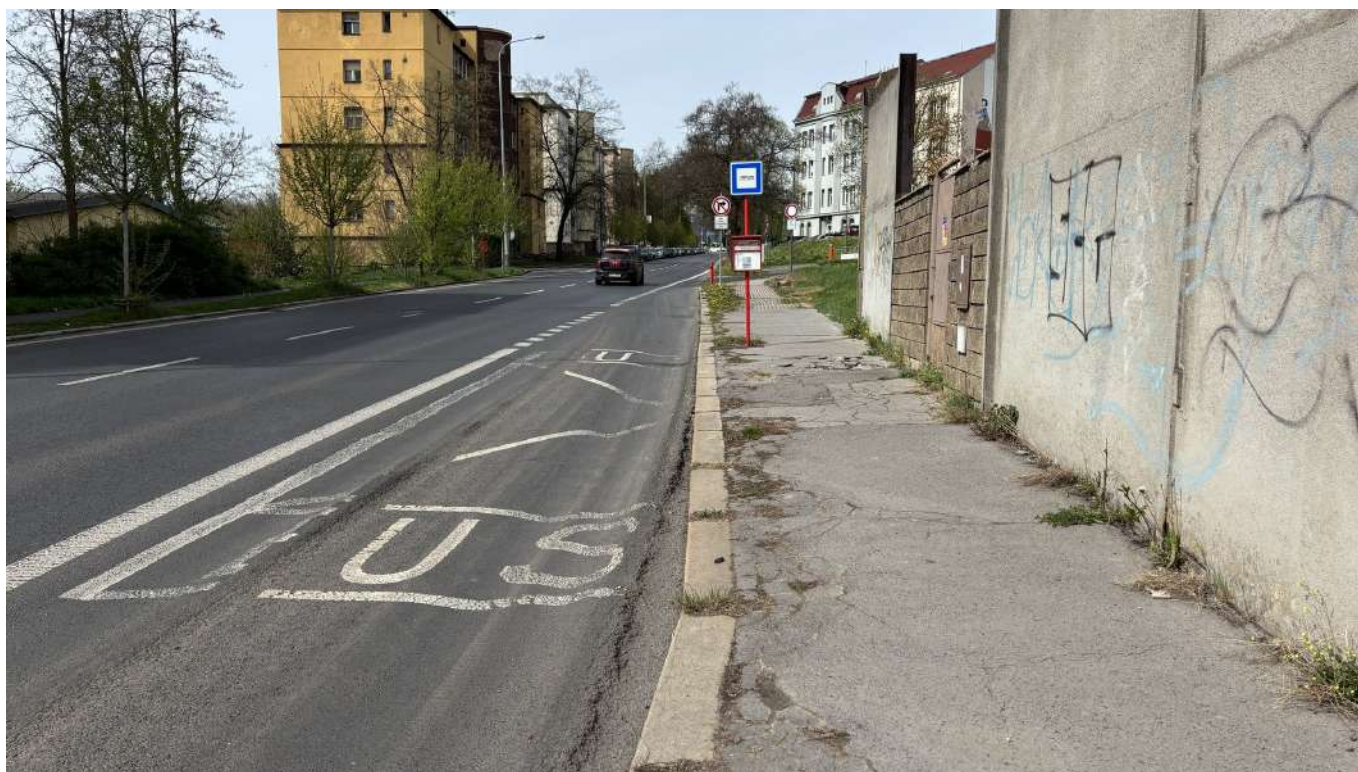
Špatné podmínky pro chodce

Neadekvátní výška hrany a technický stav nástupní plochy.

Opotřebované VDZ V 11a "Zastávka autobusu nebo trolejbusu".

Absence VDZ V 12a "Žlutá klikatá čára" v klínech autobusového zálivu.

Realizace adekvátní výšky hrany nástupní plochy a prvků pro OOSPO.

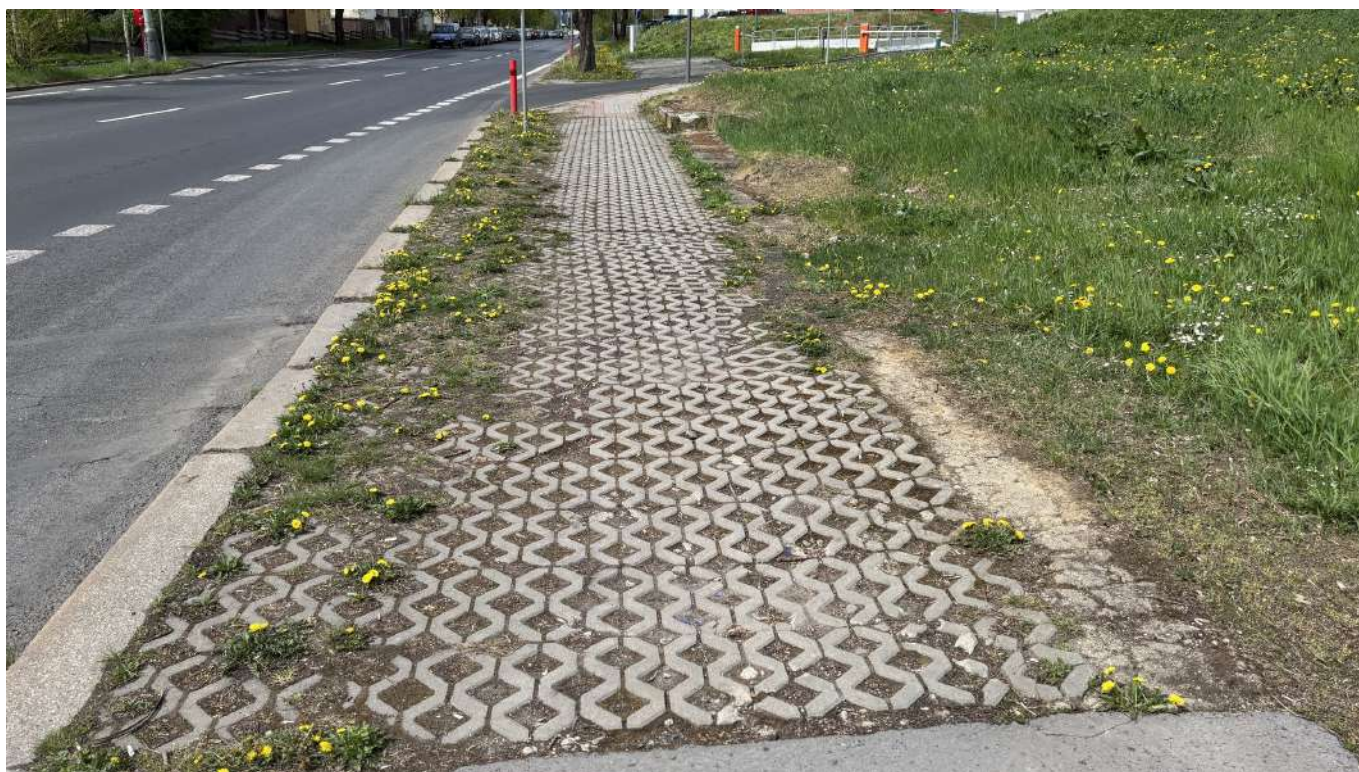
Technický stav chodníku

Neadekvátní technický stav povrchu chodníkové plochy v délce 20 m.

Realizace adekvátního povrchu chodníkové plochy - asfaltový kryt či dlažba.

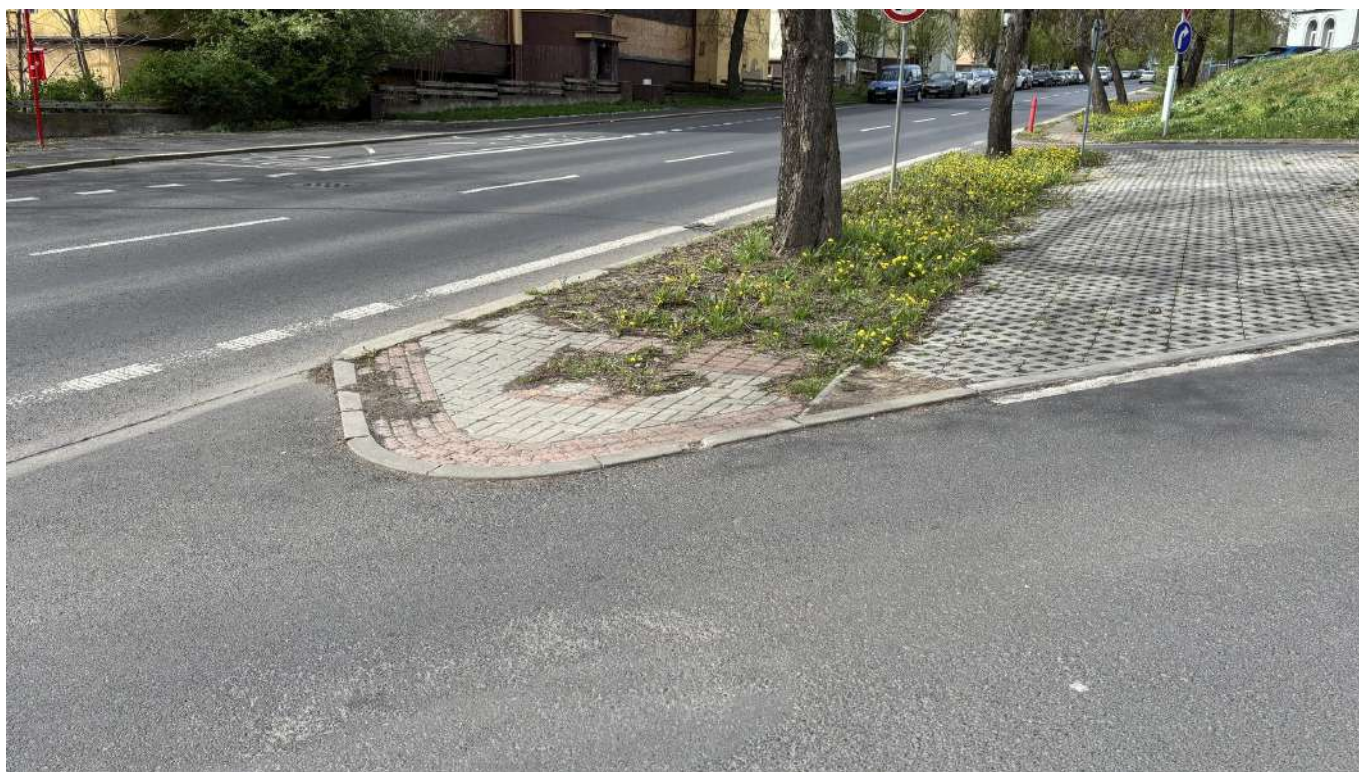
Chybné provedení místa pro přecházení

Nástupní plocha na západní straně místa pro přecházení nenavazuje na chodníkovou plochu.

Realizace adekvátního napojení k chodníkové ploše. Nutno realizovat i chodníkovou plochu v délce 20 m (viz. deficit č. 73).

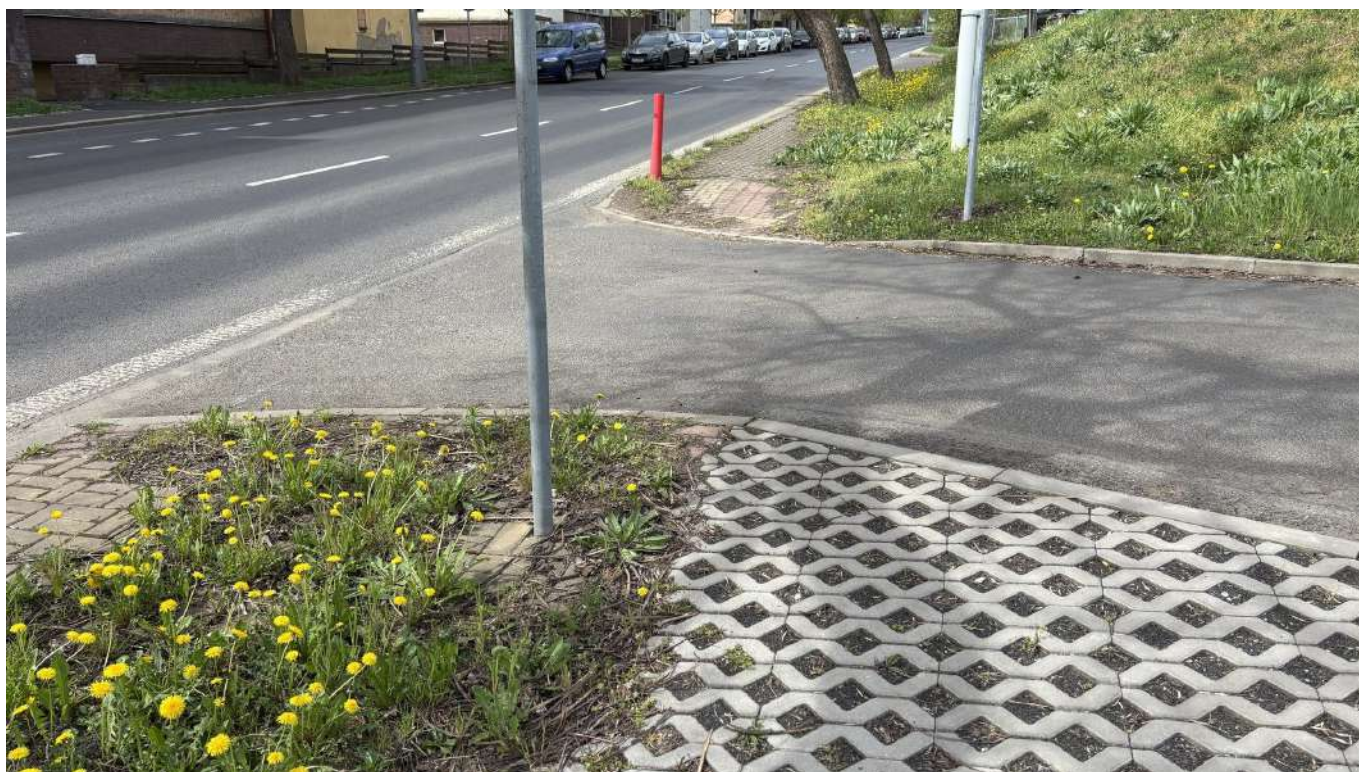
Chybné provedení místa pro přecházení

Nástupní plocha na východní straně místa pro přecházení nenavazuje na chodníkovou plochu.

Realizace adekvátního napojení k chodníkové ploše.

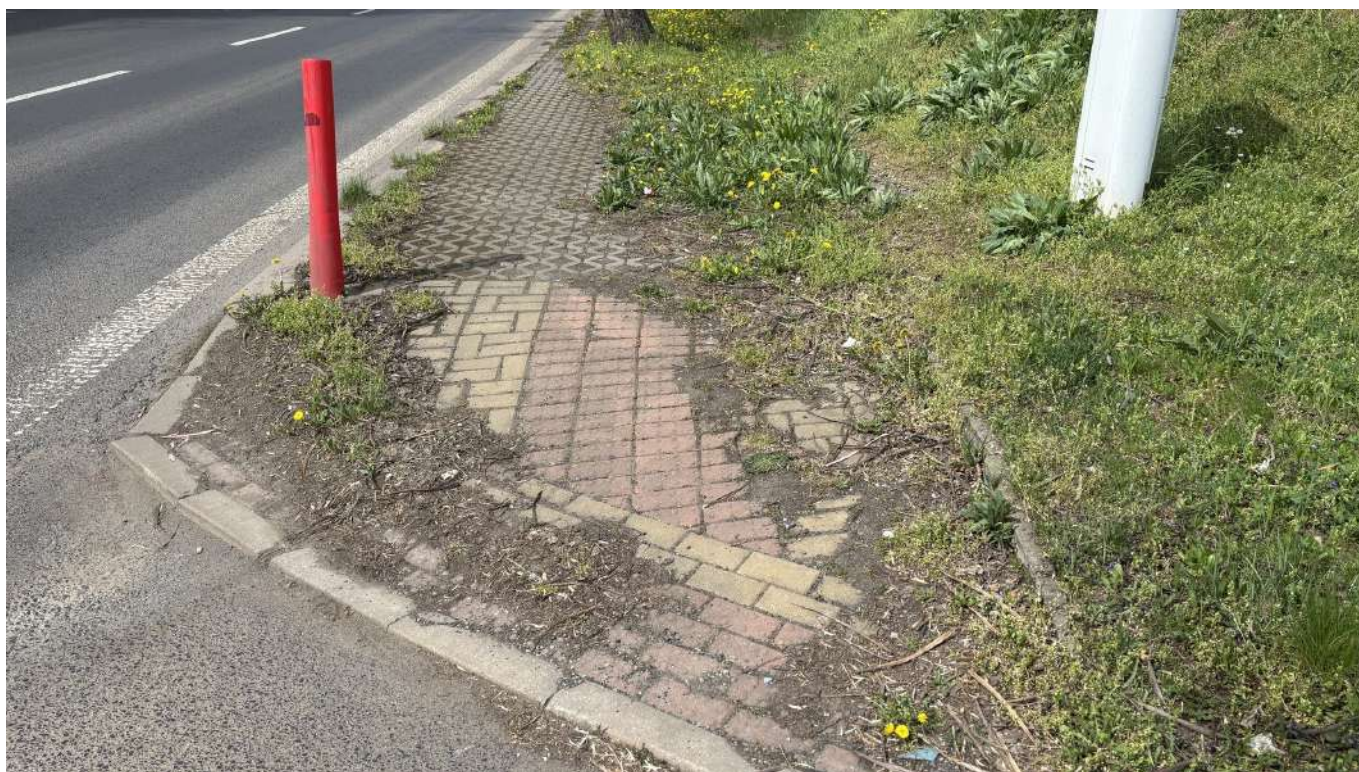
Stavební stav / organizace dopravy

Neadekvátní technický stav a šířka chodníkové plochy v délce 30 m.

Realizace adekvátní chodníkové plochy.

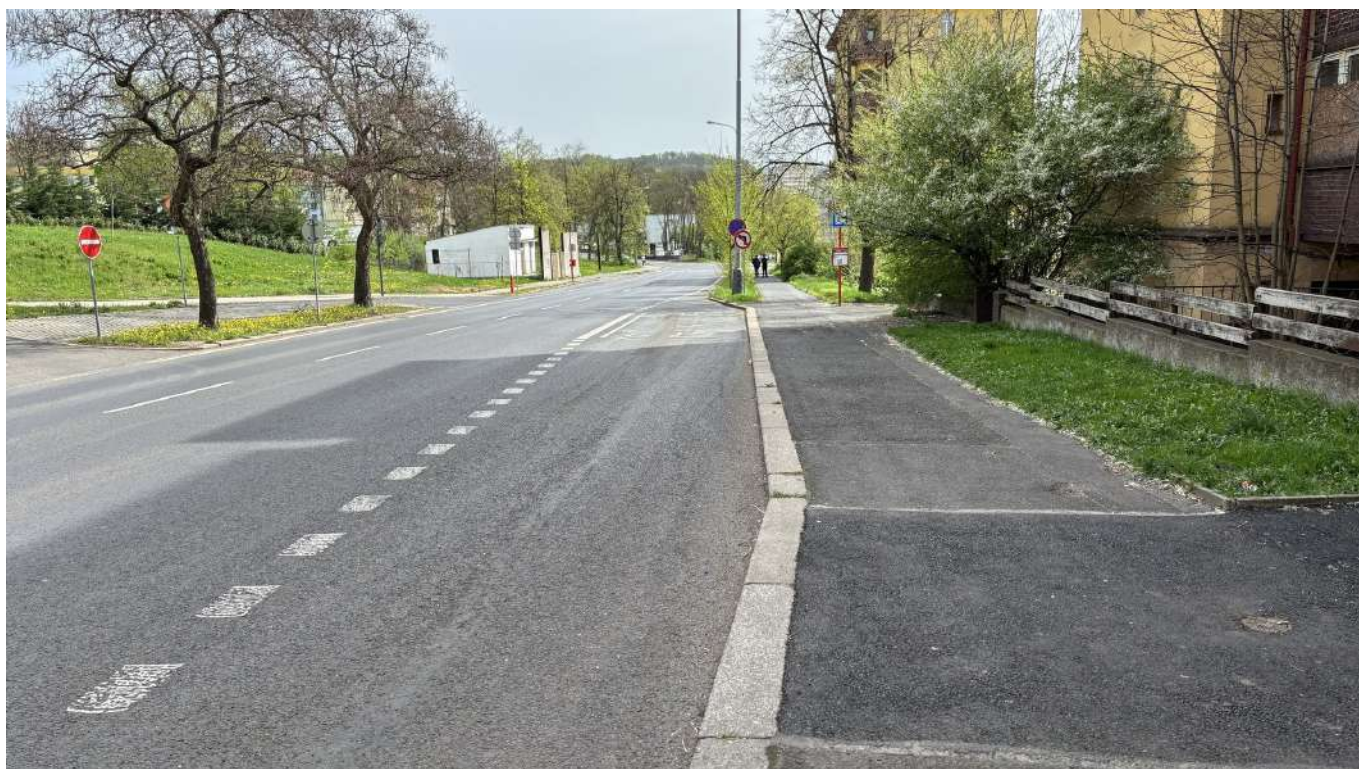
Špatné podmínky pro chodce

Neadekvátní výška hrany nástupní plochy.

Nesprávné provedení VDZ V 11a "Zastávka autobusu nebo trolejbusu" (nepokrývá celou délku nástupní plochy) a jeho opotřebení.

Absence V 12a "Žlutá klikatá čára".

Realizace adekvátní výšky hrany nástupní plochy a prvků pro OOSPO.

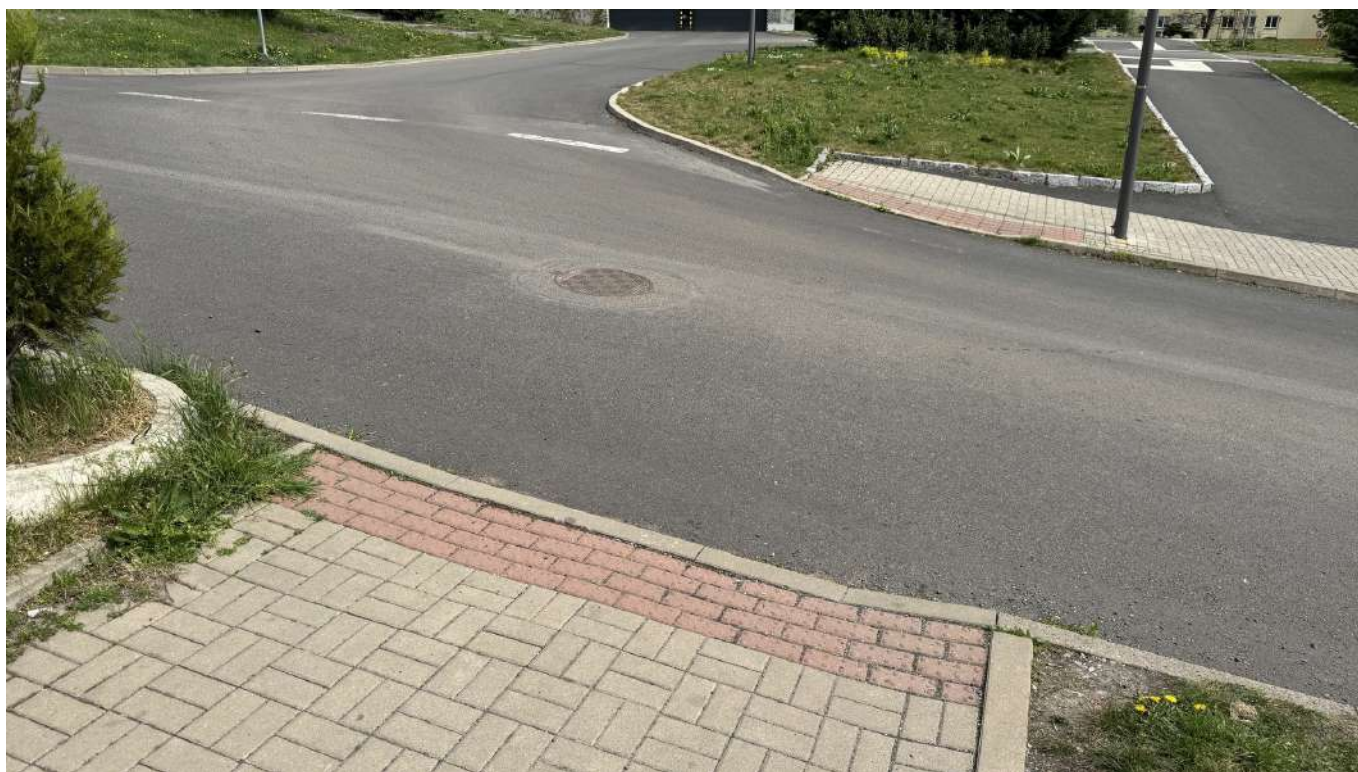
Chybné provedení místa pro přecházení

Absence prvků pro OOSPO - signálních pásů na obou koncích místa přecházení

Realizace signálních pásů.

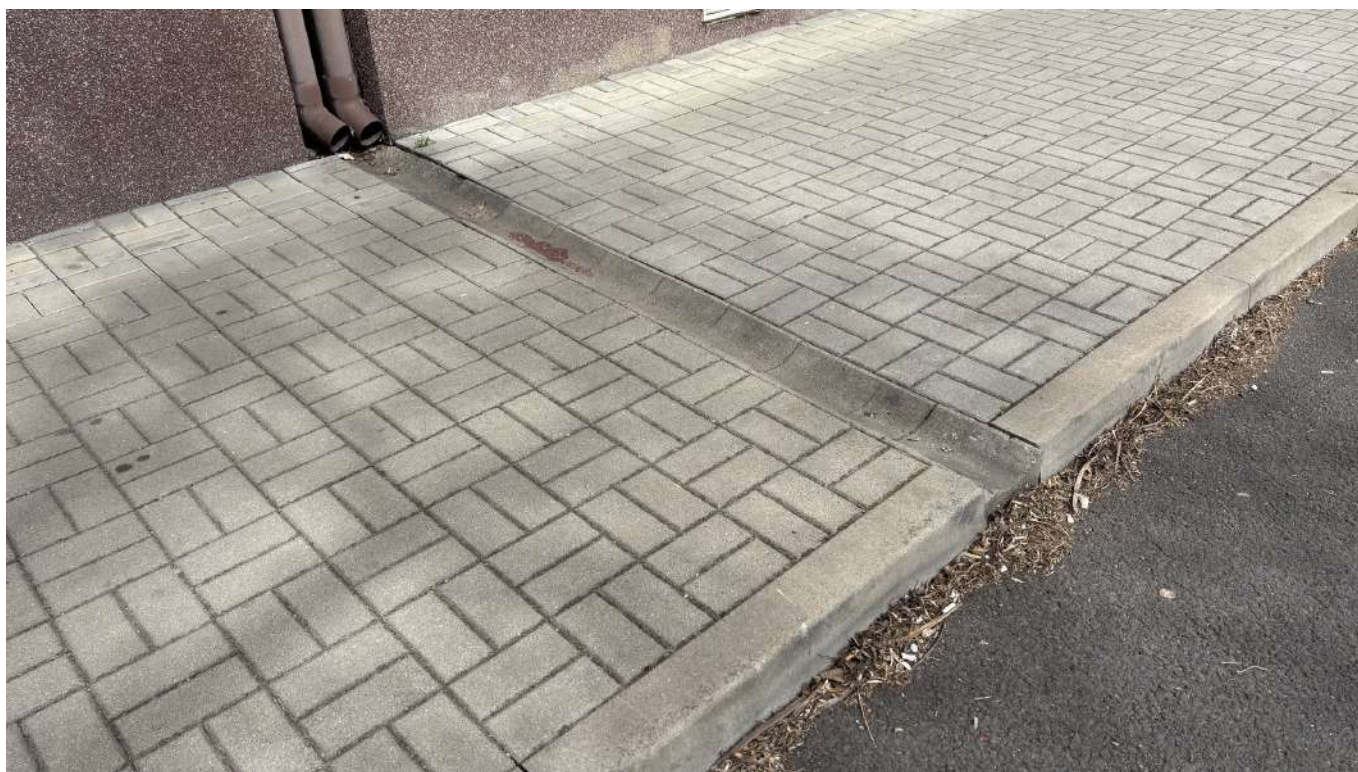
Chybné provedení chodníku

Nerovnost v povrchu chodníkové plochy - odtokový žlab

Realizace zákrytu odtokového žlabu - kovová mříž.

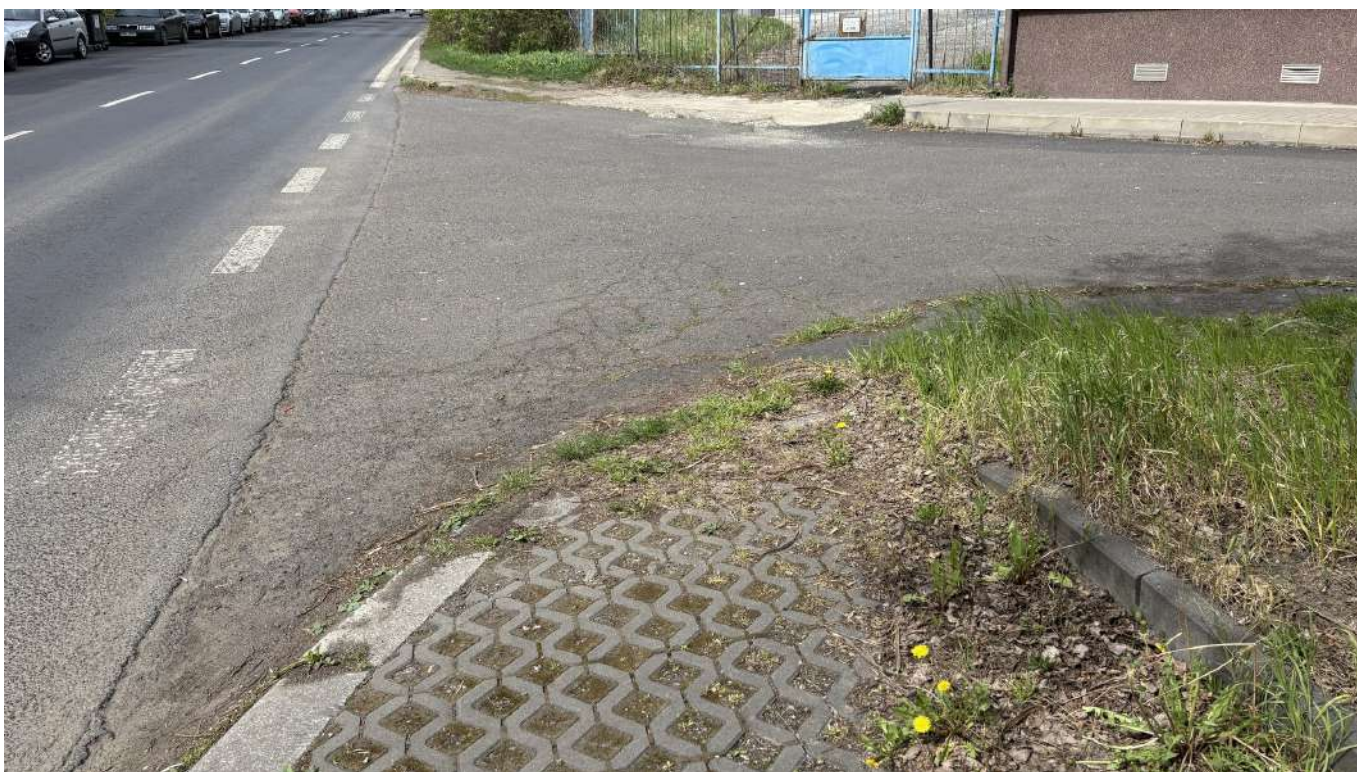
Chybějící přechod pro chodce / místo pro přecházení na rameni Mendělejevova v křižovatce ulic Klíšská x Mendělejevova.

Realizace přechodu pro chodce / místa pro přecházení. Nutno souběžně zmenšit šířku sjezdu k budovám realizací vysazených chodníkových ploch - v současném stavu by byl přechod příliš dlouhý.

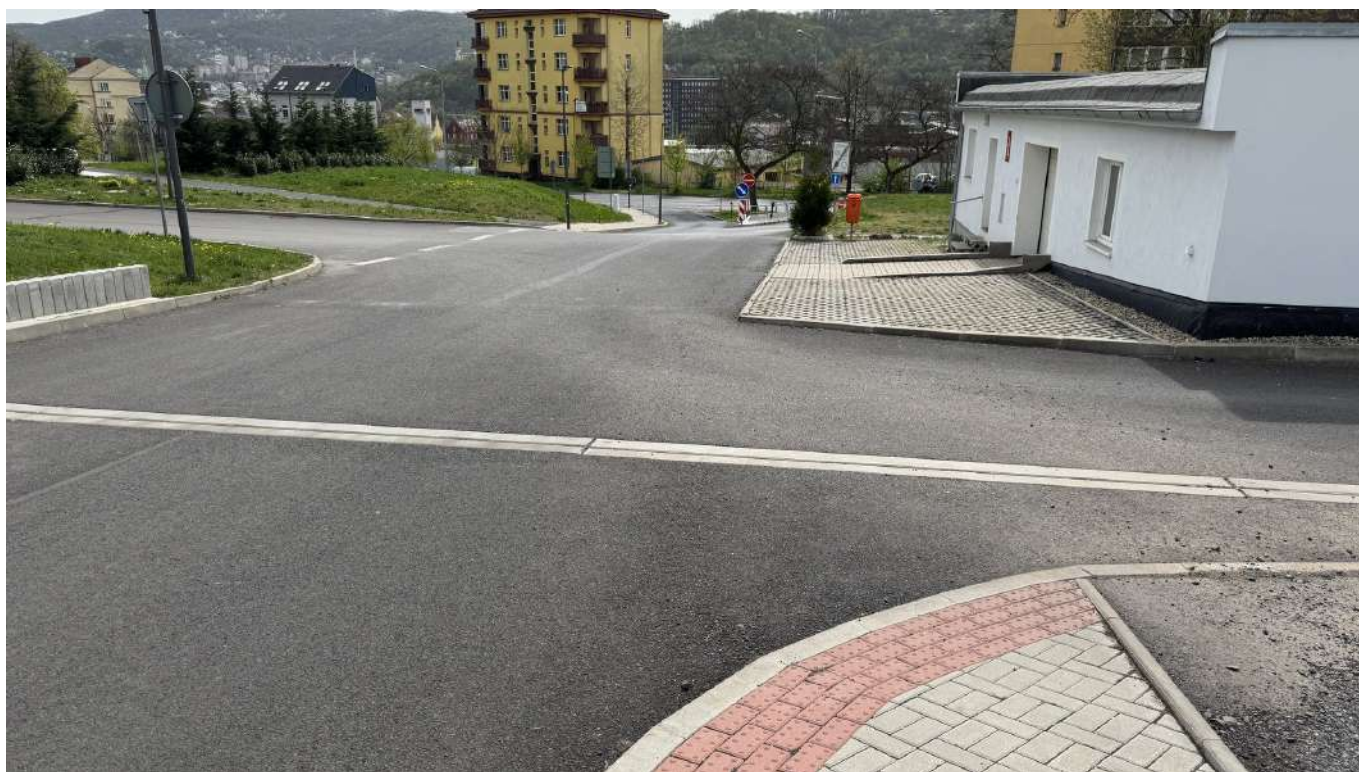
Nesouvislost pěších tras

Absence pěší vazby.

Propojení pěších vazeb s chodníkem na jih od ukončeného chodníku.

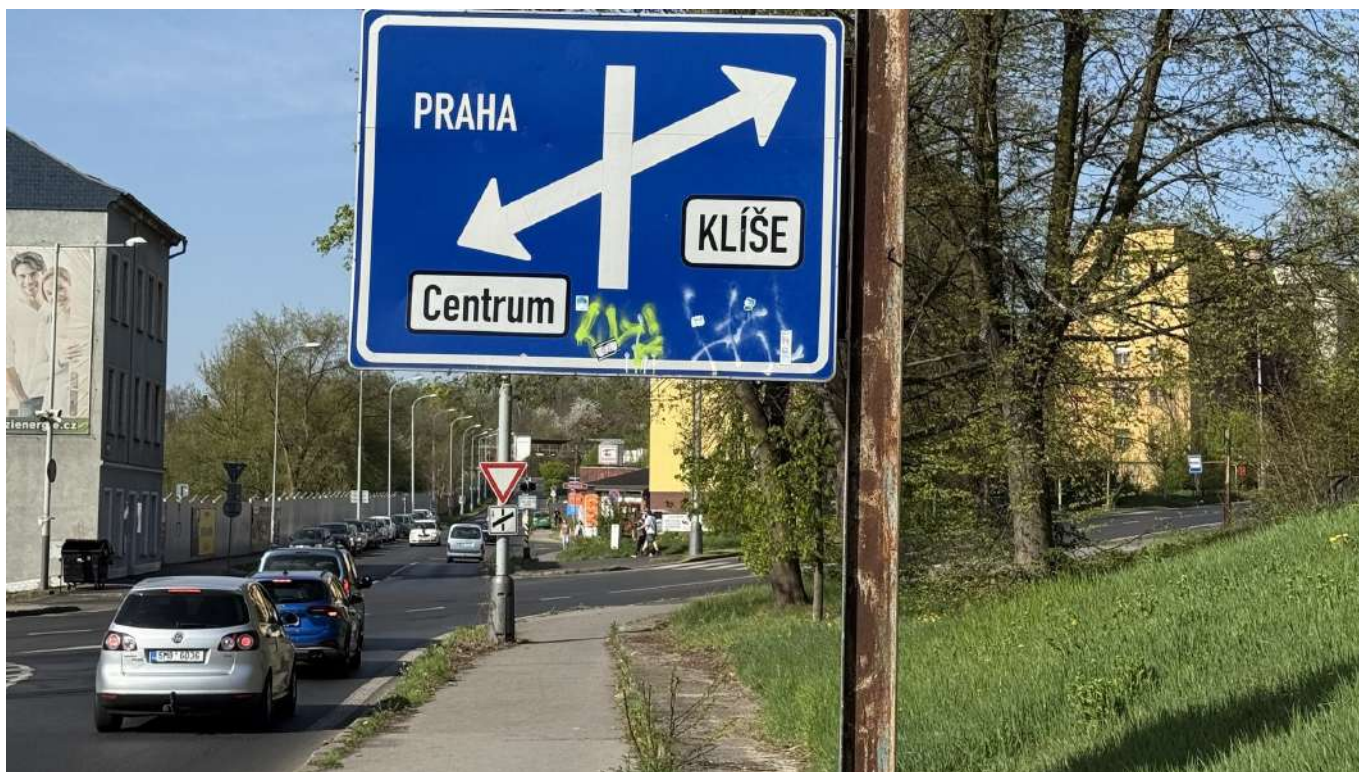
Chybné / chybějící / špatné SDZ / dopravní zařízení

Neadekvátní technický stav nosné konstrukce nesoucí SDZ IS 9a "Návěst před úrovnovou křižovatkou". SDZ neadekvátního provedení pro použití v intravilánu (příliš rozměrné).

Nahrazení stávajícího SDZ pomocí SDZ IS 1b "Směrová tabule pro příjezd k dálnici (vlevo)" s textem "PRAHA", IS 4b "Směrová tabule s jedním místním cílem (vlevo)" s textem "Centrum" a IS 4c "Směrová tabule s jedním místním cílem (vpravo)" s textem "Klíše" na klasický sloupek určený pro SDZ.

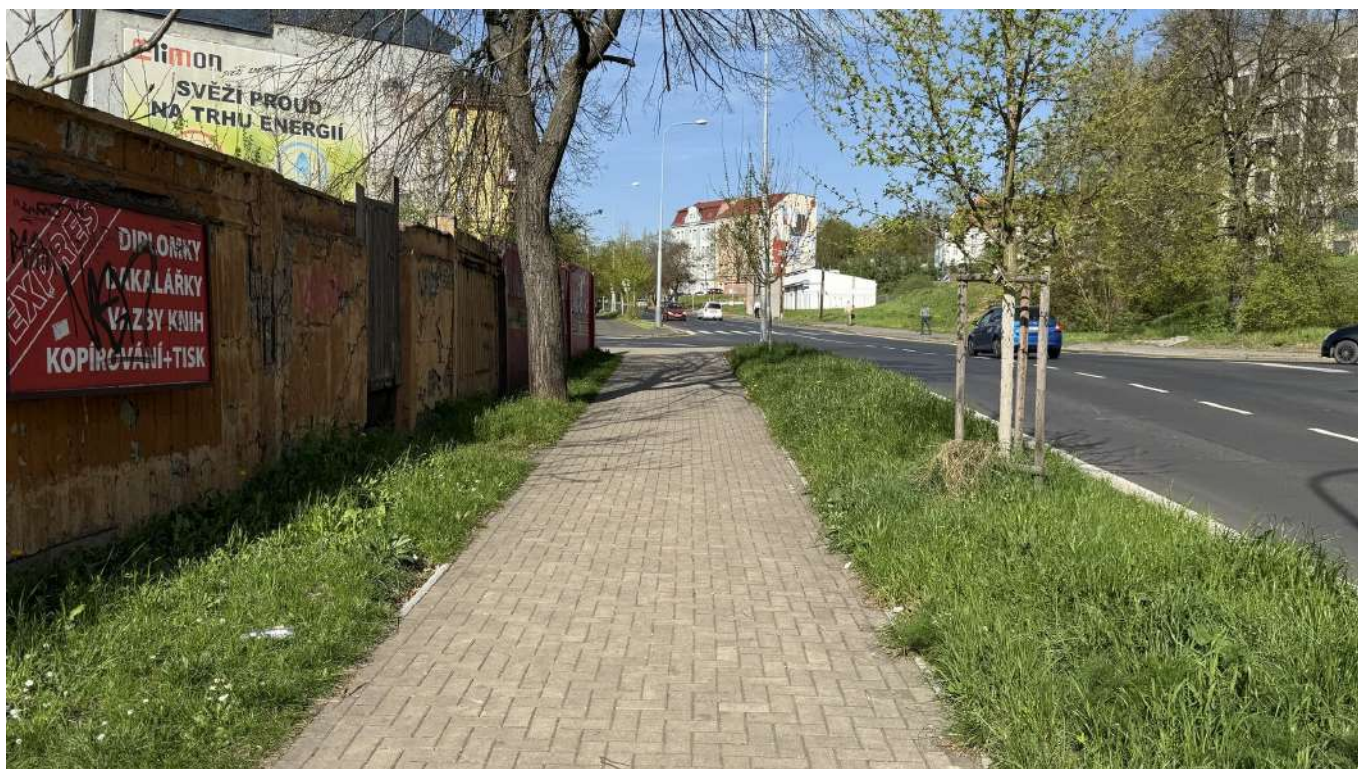
Chybné provedení chodníku

Absence přirozené vodící linie výšky 6 cm - obrubníku na jižní straně chodníku v délce 35 m.

Realizace zvýšené obruby v délce 35 m.

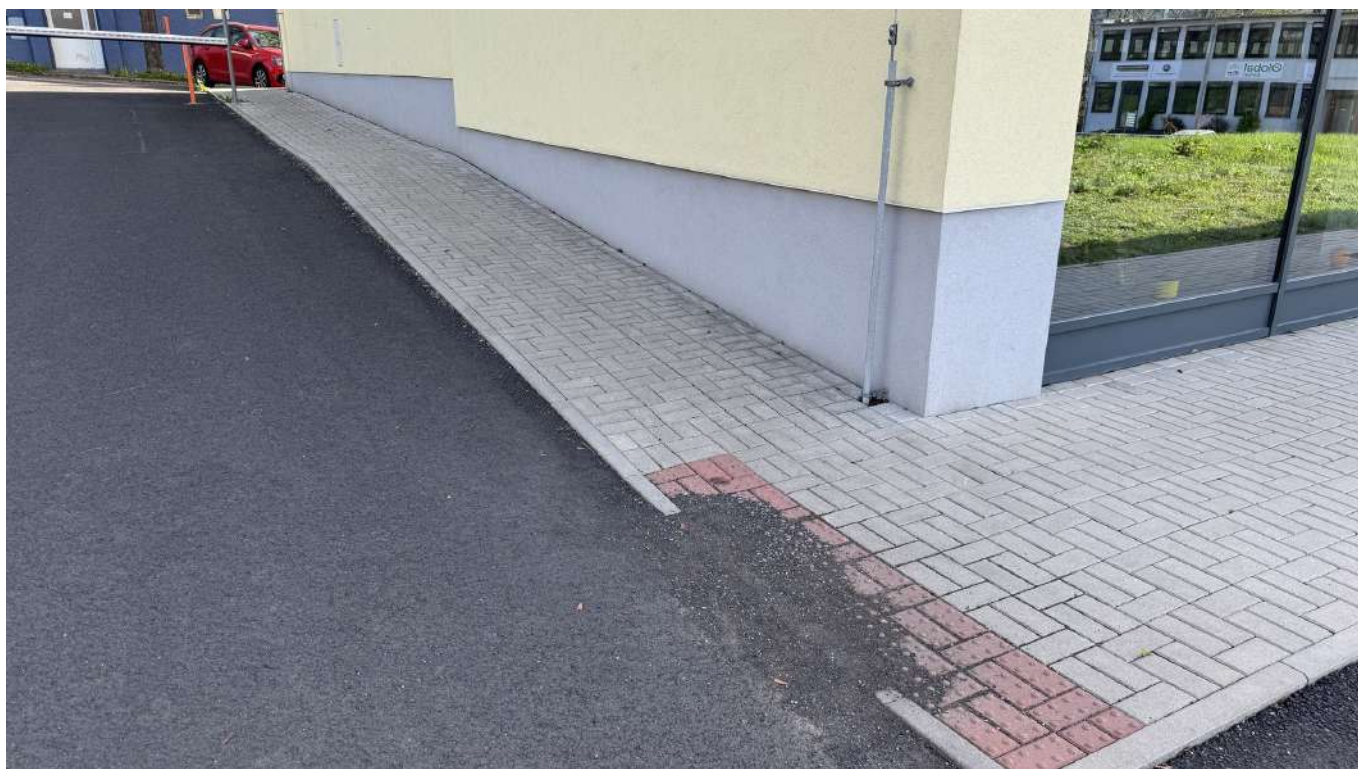
Chybné provedení chodníku

Absence prvků pro OOSPO - varovného pásu na jedné ze snížených hran chodníku určené ke vstupu na parkovací plochu.

Doplnění varovného pásu v celé požadované délce.

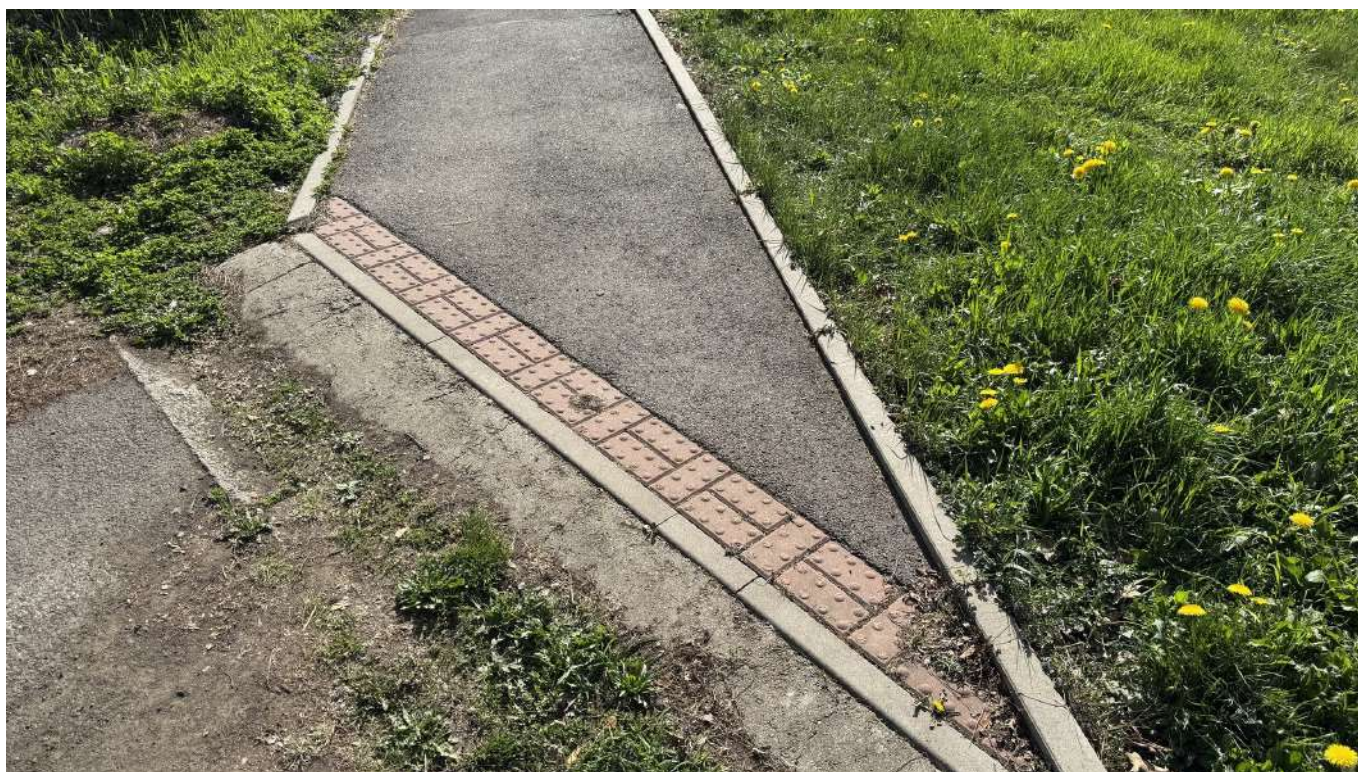
Chybné provedení chodníku

Neadekvátní šířka varovného pásu.

Nezamezení parkování v místě chodníkové plochy.

Rozšíření varovného pásu na šířku dle vyhlášky č. 398/2009 "Vyhláška o obecných technických požadavcích zabezpečujících bezbariérové užívání staveb".
