Příloha 4

Bezpečnostní inspekce

Zpráva z bezpečnostní inspekce pozemních komunikací, která proběhla 17. dubna 2025 mezi 9. a 13. hodinou, zahrnuje místní šetření s cílem lépe pochopit lokální problematiku a identifikovat dopravně-bezpečnostní rizika. Hodnocení bezpečnosti bylo provedeno s ohledem na charakter sledované oblasti, která se nachází v intravilánu obce. Zvláštní pozornost byla věnována nejzranitelnějším účastníkům provozu, tedy chodcům a cyklistům.

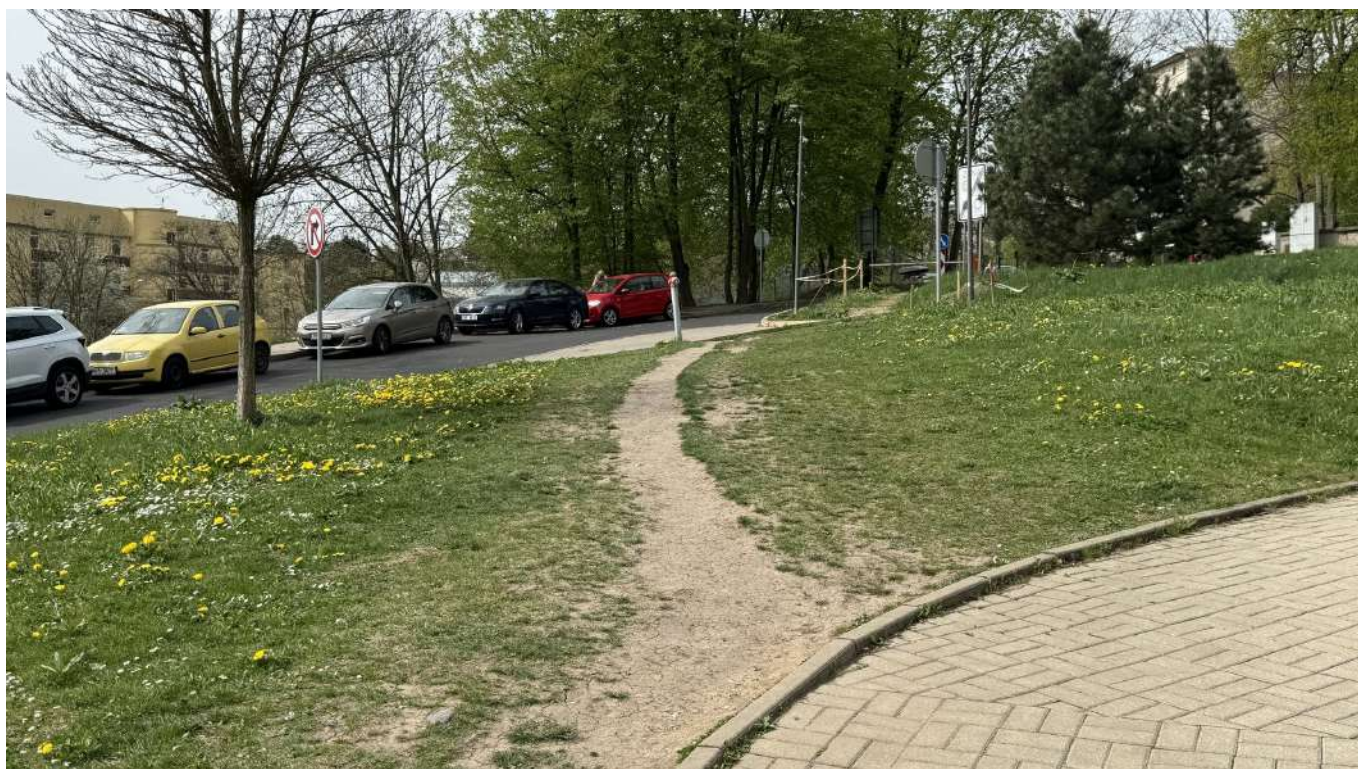
Chybějící chodníky

Chybějící pěší vazba v místě stávající pěšiny

Realizace chodníku v délce 25 m.

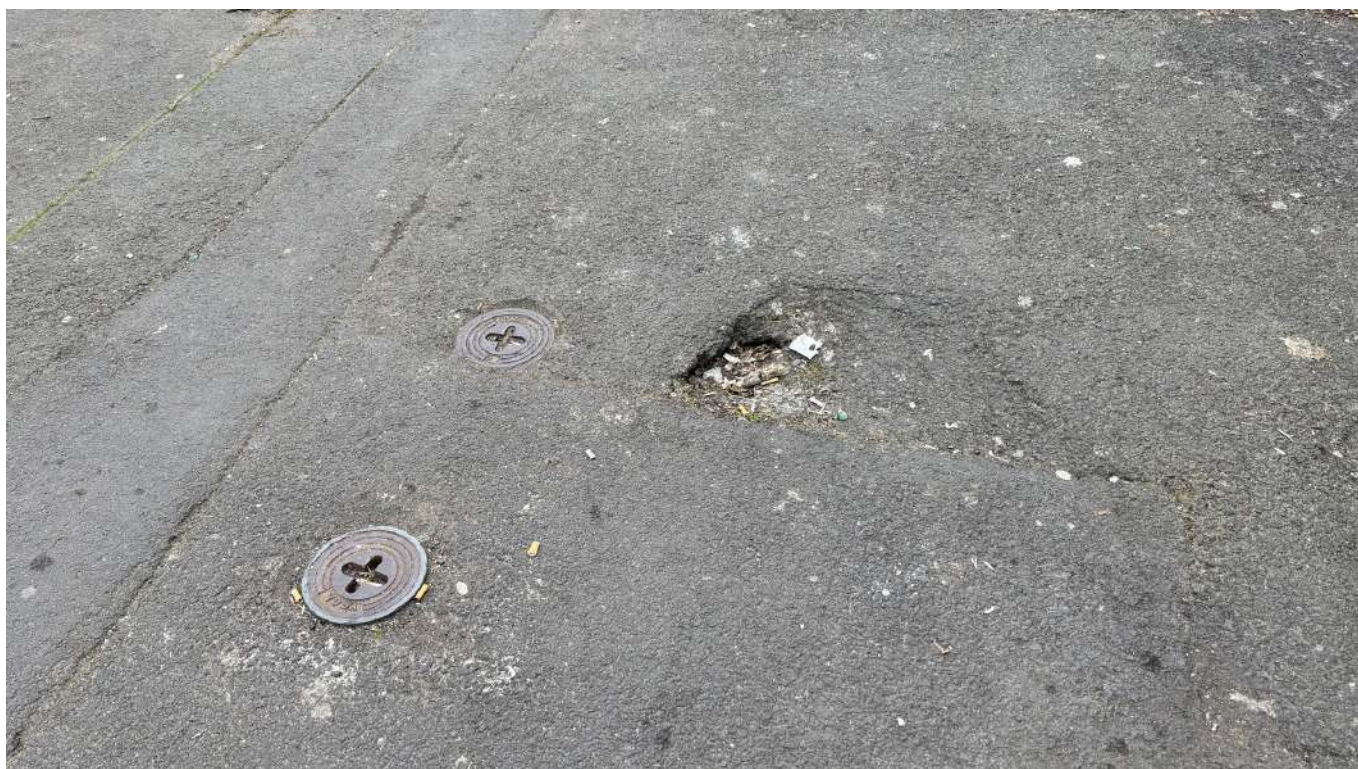
Technický stav chodníku

Neadekvátní technický stav chodníkové plochy - výmol.

Oprava chodníkové plochy.

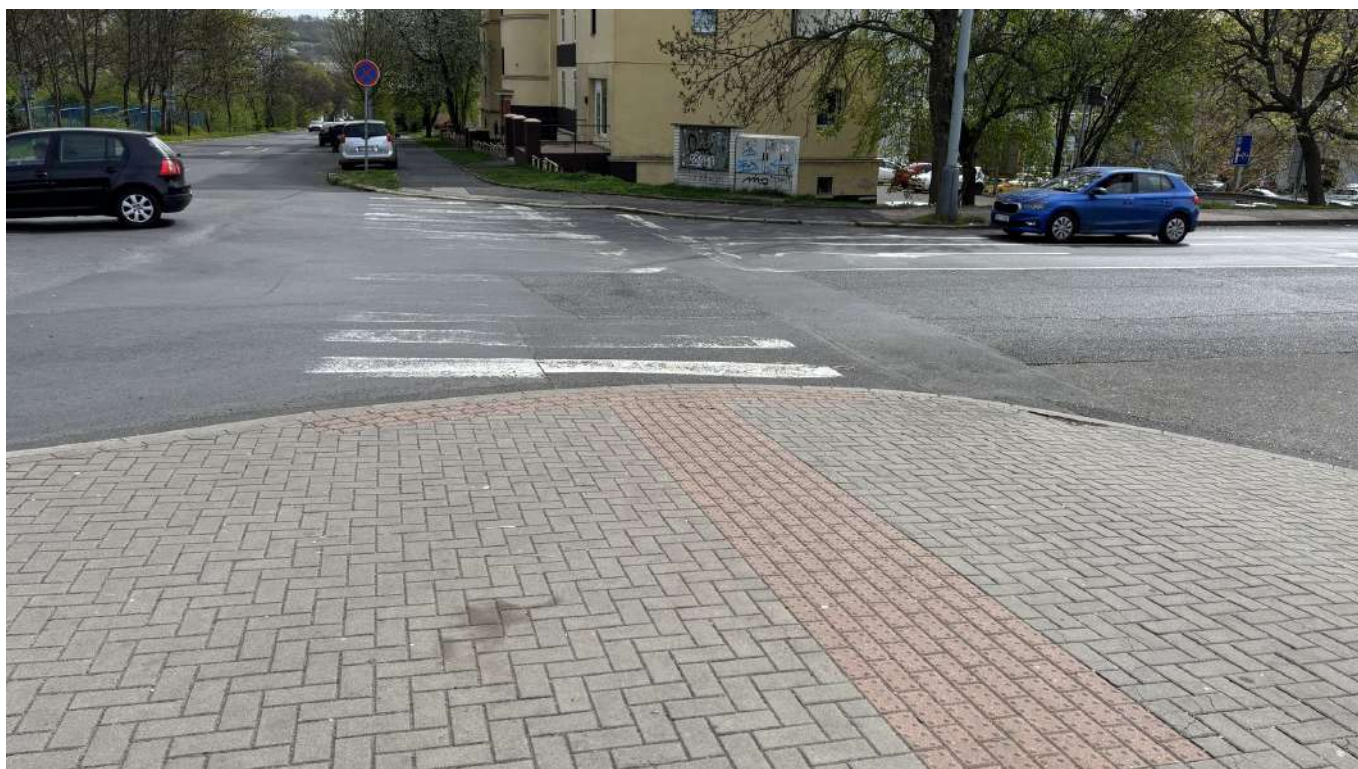
Stavební stav (např. dlouhý přechod)

Neadekvátní délka přechodu pro chodce (17 m).

Výrazné opotřebenění a nesprávné provedení VDZ V 7a "Přechod pro chodce" - lemuje nároží.

Absence vodící linie v ose přechodu.

Zkrácení přechodu realizací vysazených chodníkových ploch či realizací středního dělicího ostrůvku.

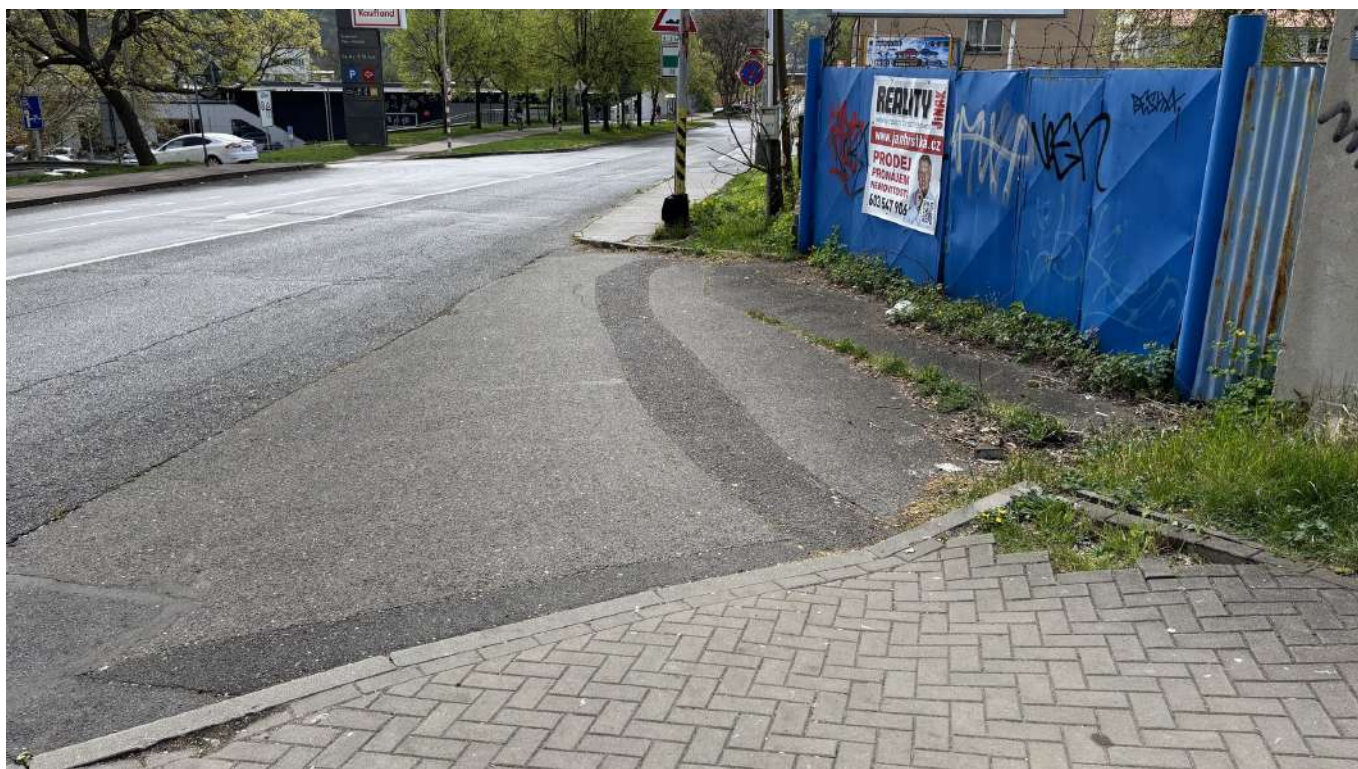
Stavební stav / projektové řešení

Absence prvků pro OOSPO - varovných pásů.

Realizace varovných pásů.

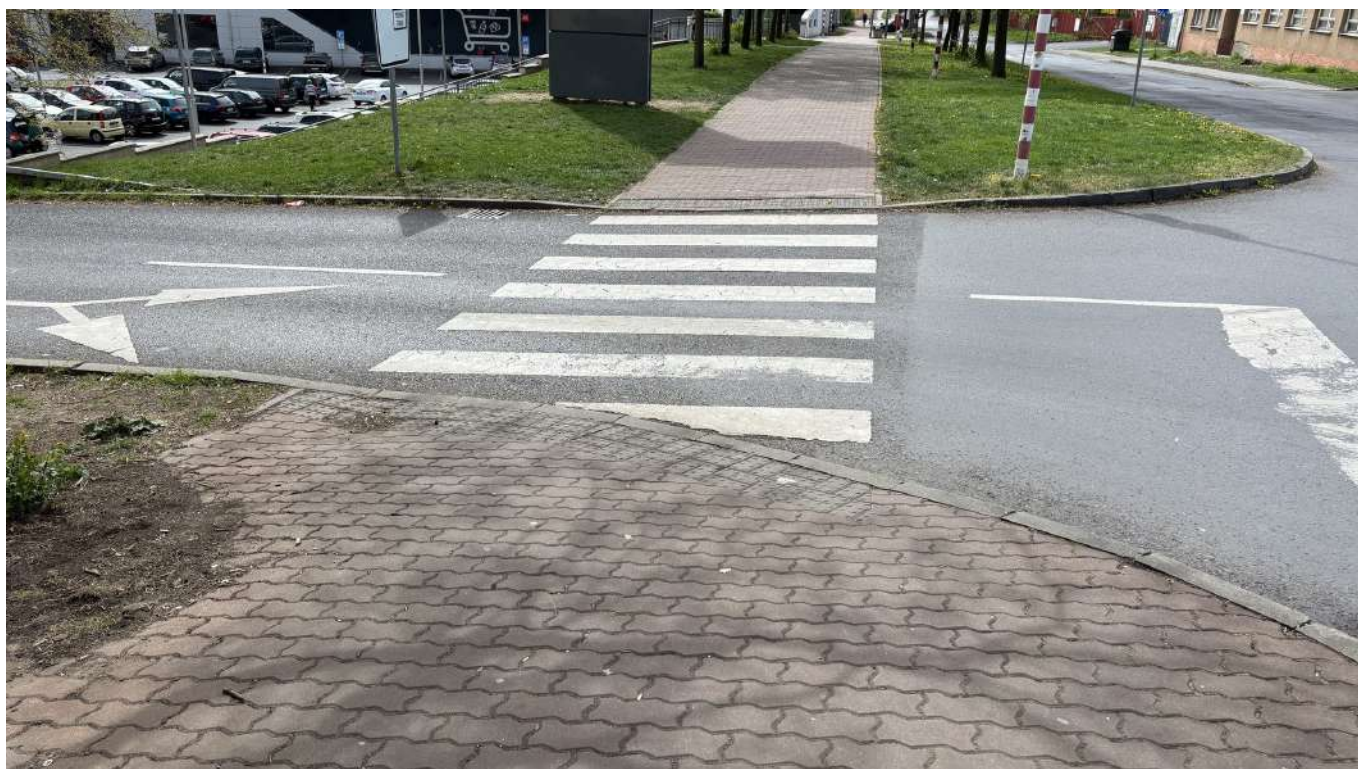
Absence prvků pro OOSPO - signálních pásů na obou stranách přechodu pro chodce.
VDZ V 7a "Přechod pro chodce" lemuje nároží.

Realizace prvků pro OOSPO.
Realizace kolmého zakončení VDZ V 7a u nároží.

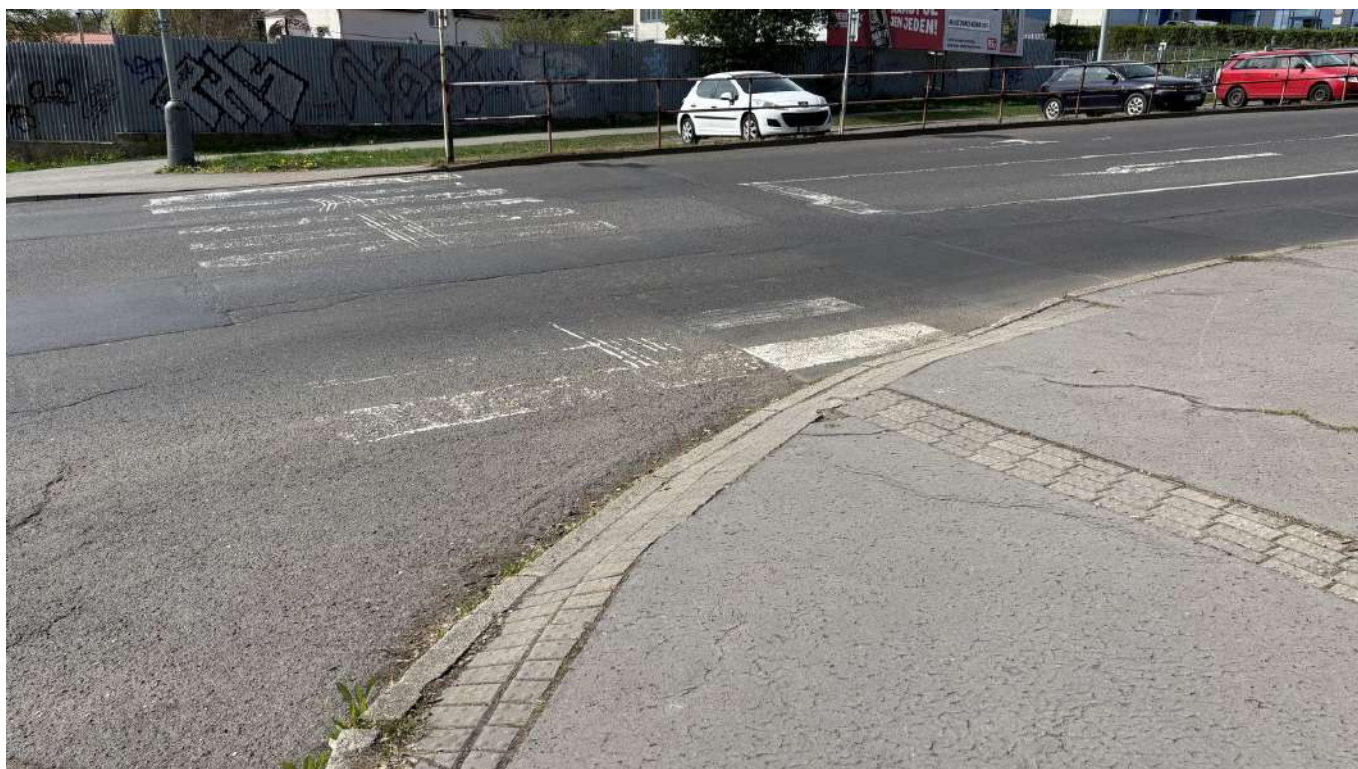
Neadekvátní technický stav severního nároží - příliš prudký sklon snížené hrany chodníkové plochy.
Neadekvátní šířka signálního pásu na severní straně přechodu.
Výrazně opotřebované VDZ V 7a "Přechod pro chodce" a střední vodící linie.

Stavební úpravy hrany chodníkové plochy severního nároží.
Rozšíření signálního pásu.
Obnova VDZ V 7a - přerušení v místě vodící linie.

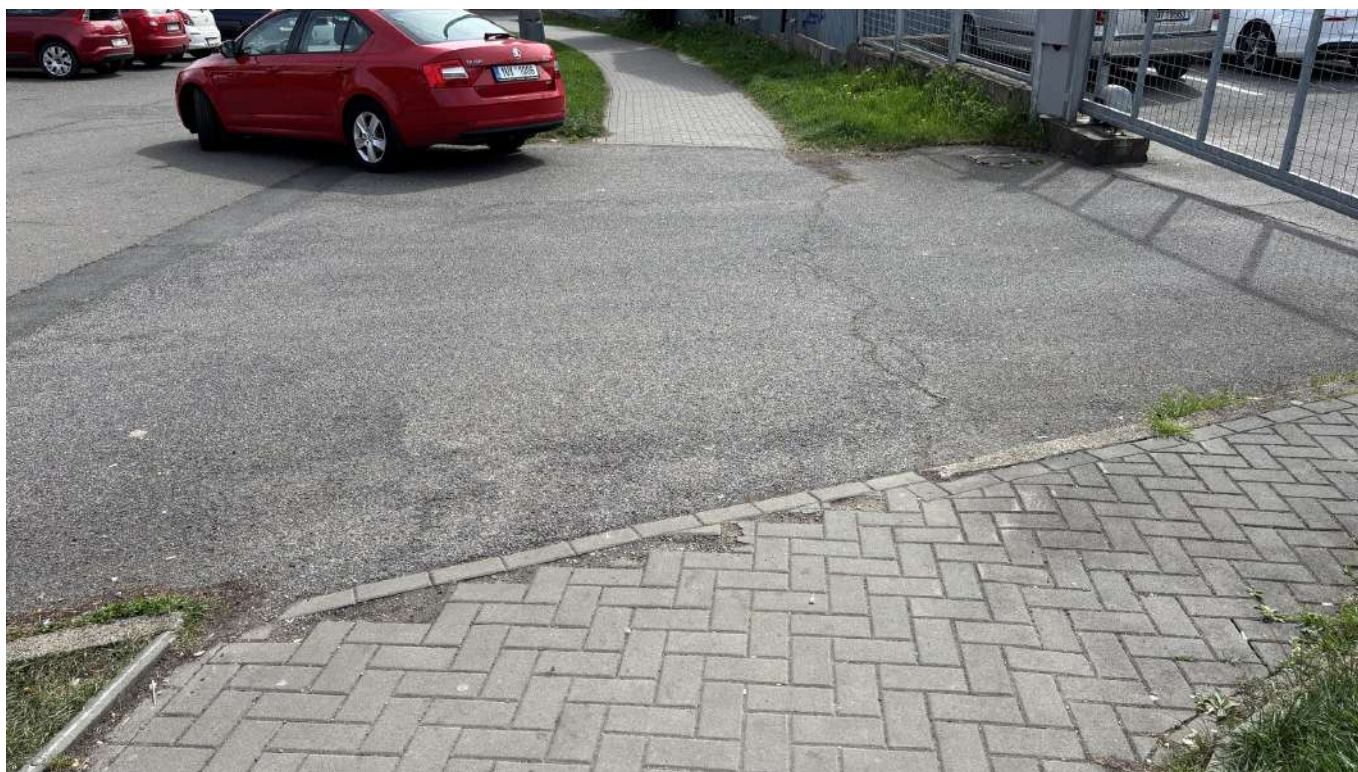
Absence prvků pro OOSPO - varovných pásů.

Realizace varovných pásů.

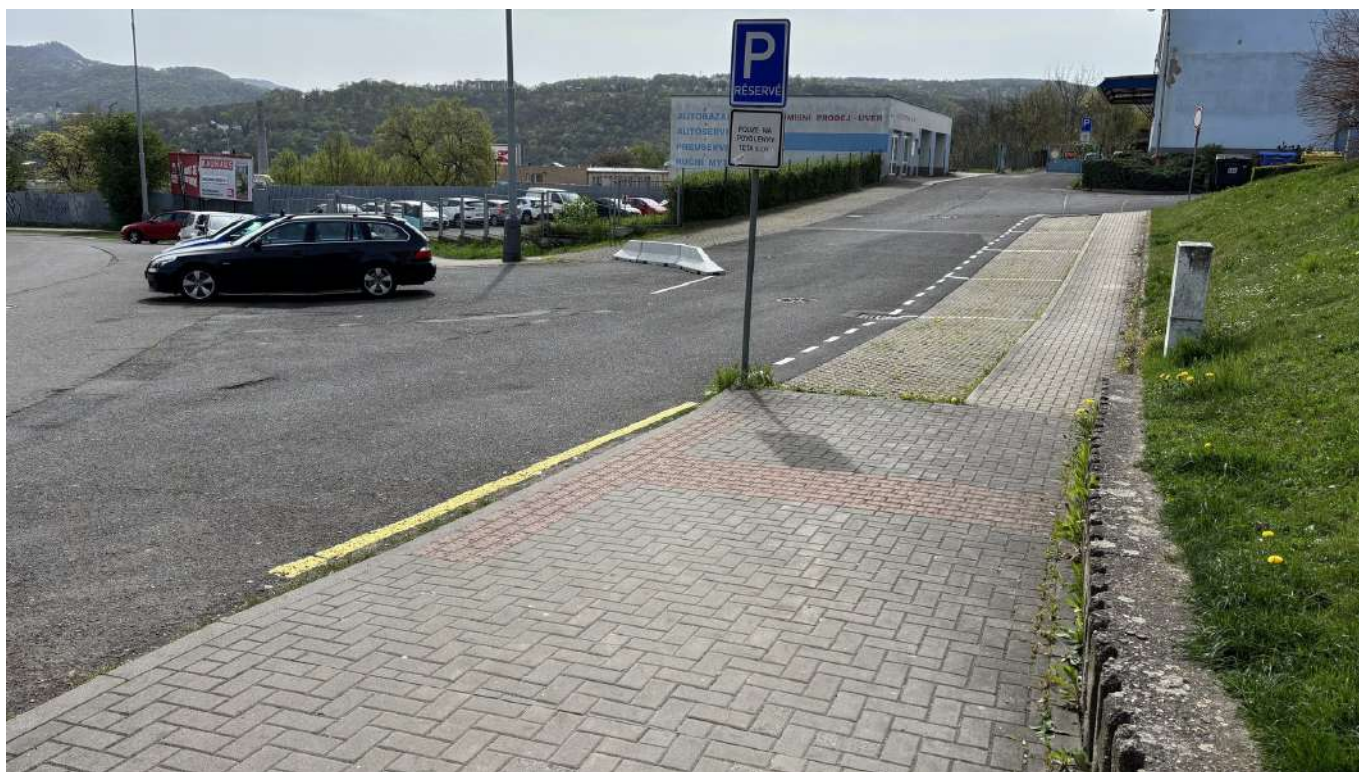
Prlišná délka místa pro přecházení.

Chybné provedení prvků pro OOSPO - signální pás není správně orientován (navádí chodce do silnice) a je spojen s varovným, na jižní straně signální pás nedotažen k pevné hraně.

Přemístění místa pro přecházení jižním směrem, případně realizace přechodu pro chodce s dělicím ostrůvkem.

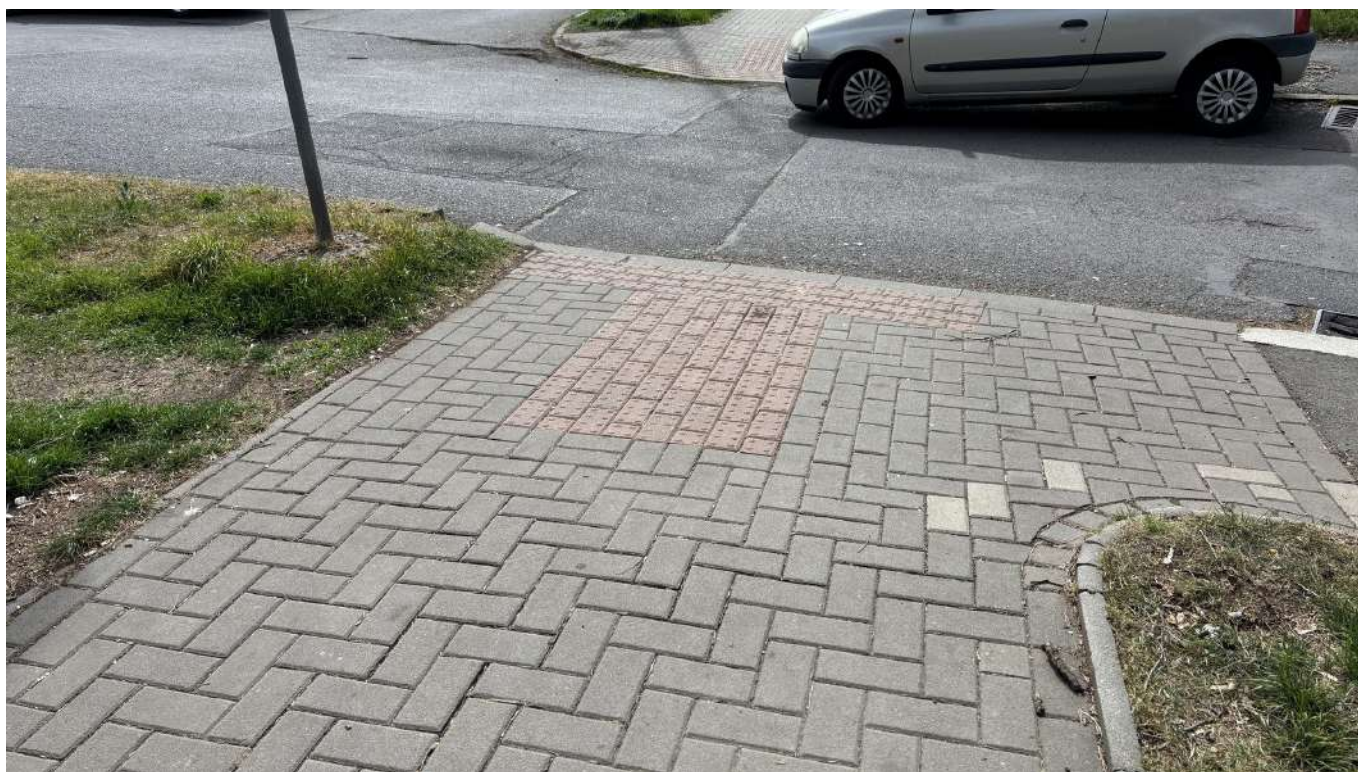
Chybné provedení prvků pro OOSPO - signální pás spojen s varovným, signální pás nedotažen k pevné hraně na obou stranách místa pro přecházení.

Oprava prvků OOSPO - oddělení signálního pásu od varovného, prodloužení signálního pásu k pevné hraně (obruka) na obou stranách místa pro přecházení.

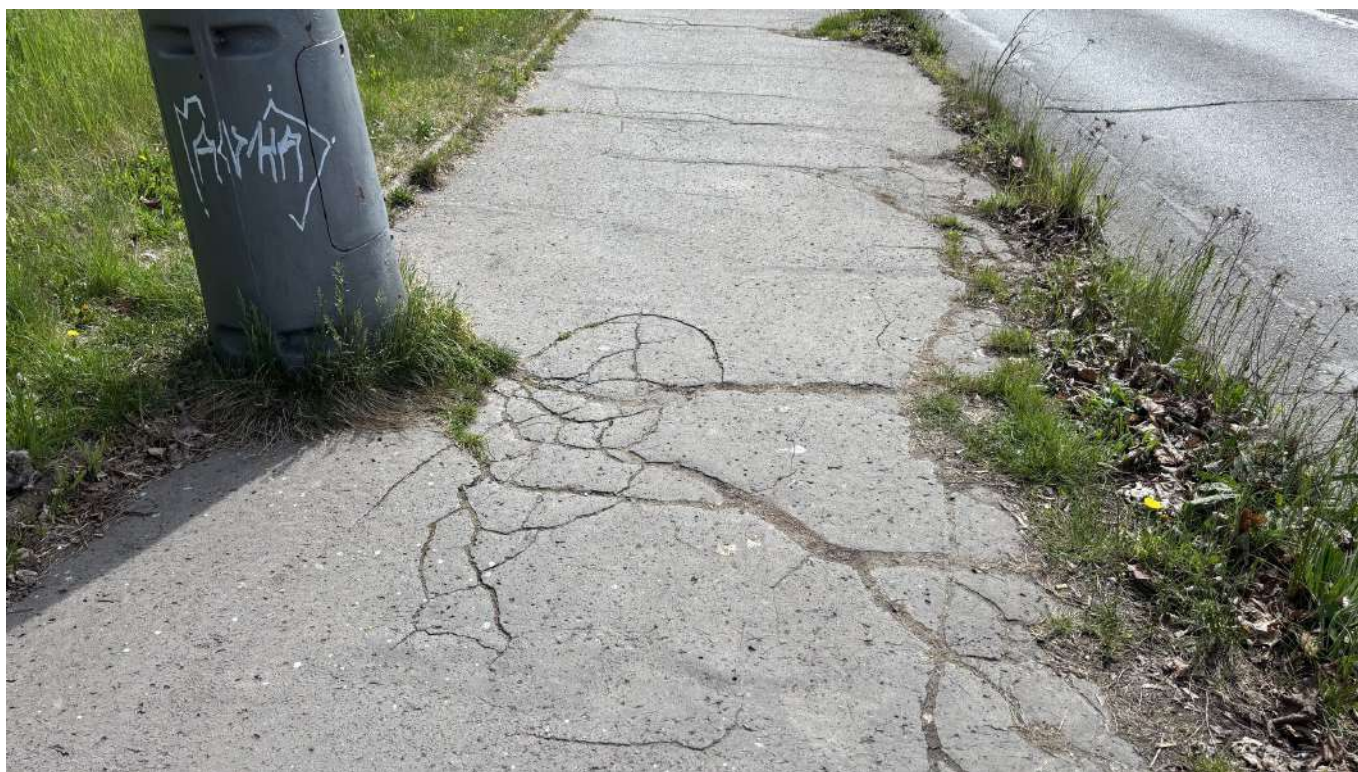
Nerovnost povrchu chodníkové plochy v délce 5 m.

Obnova povrchu chodníkové plochy.

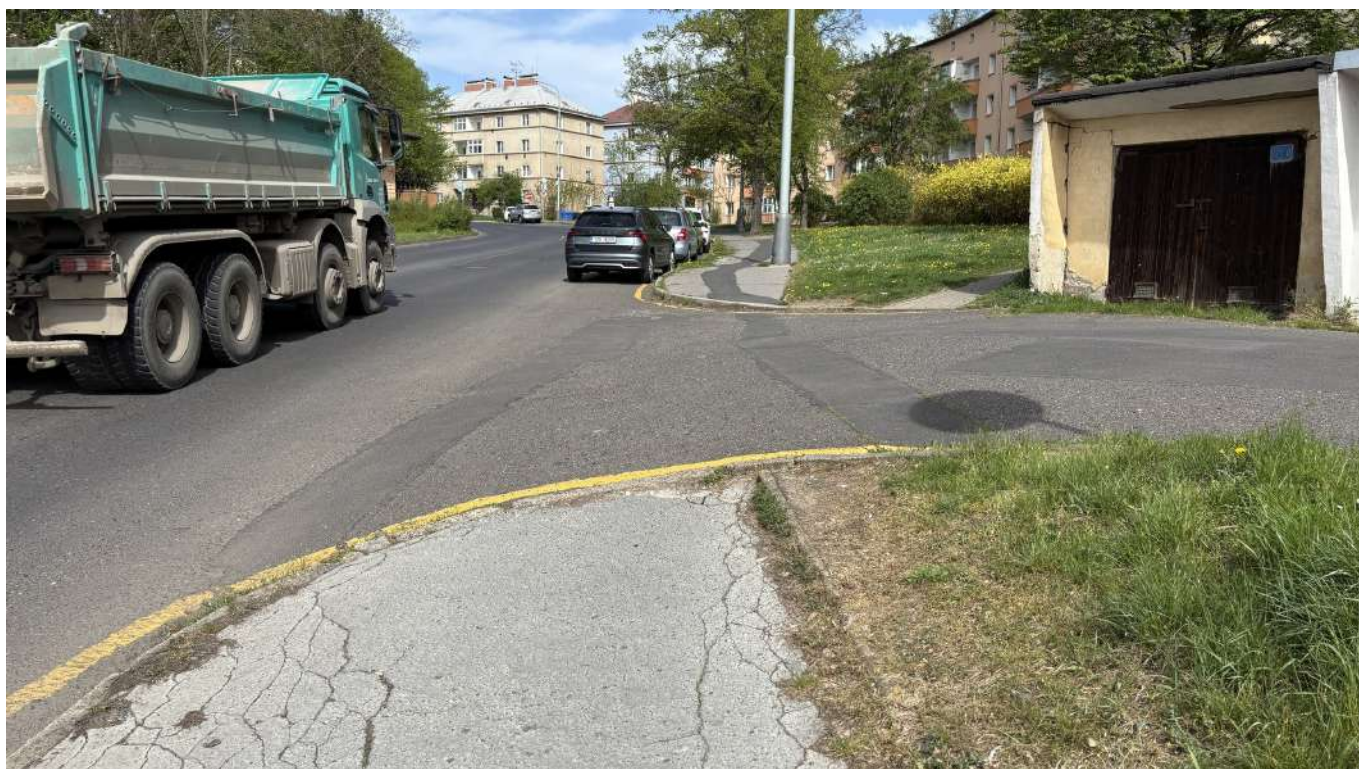
Absence přechodu pro chodce / místa pro přecházení na východním rameni křižovatky ulic Klíšská a U Panského dvora.

Realizace přechodu pro chodce / místa pro přecházení.

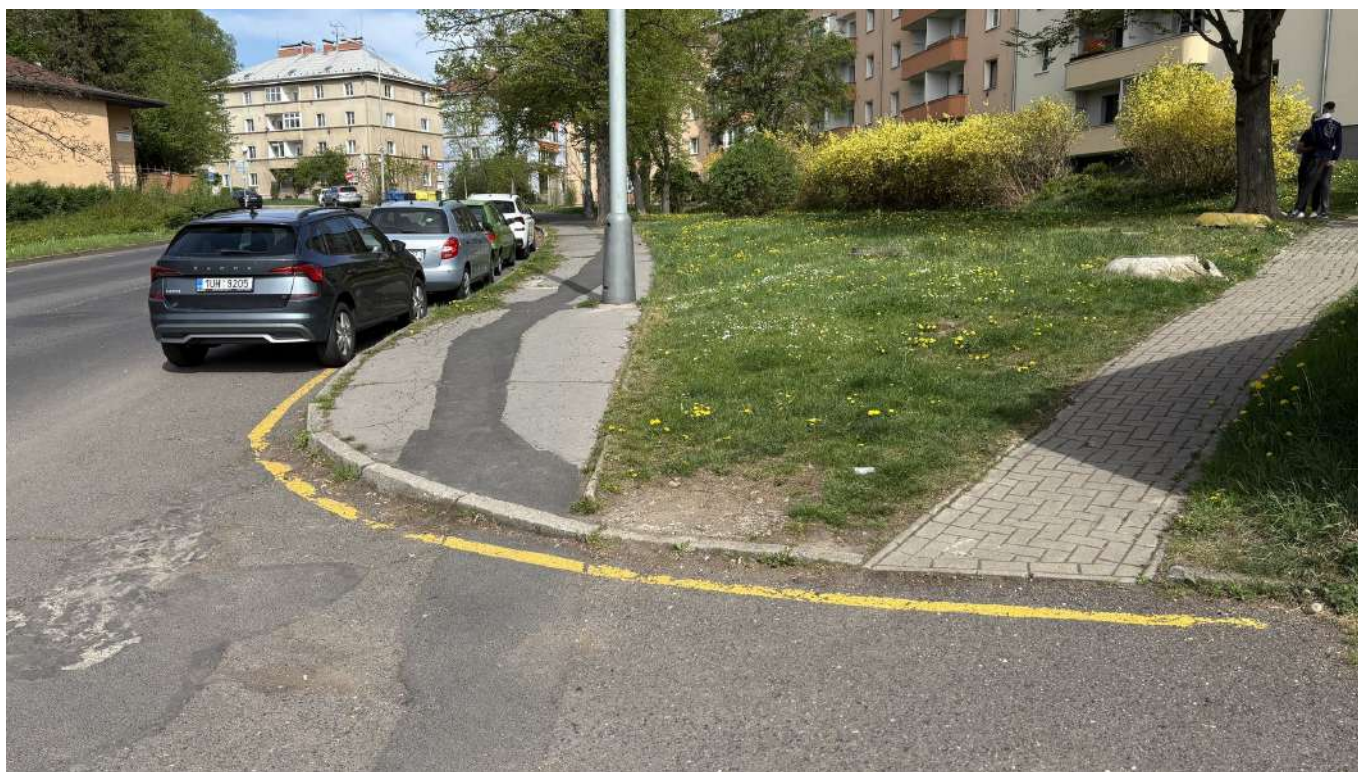
Absence chodníkové plochy v délce cca 5 m.

Realizace chodníkové plochy.

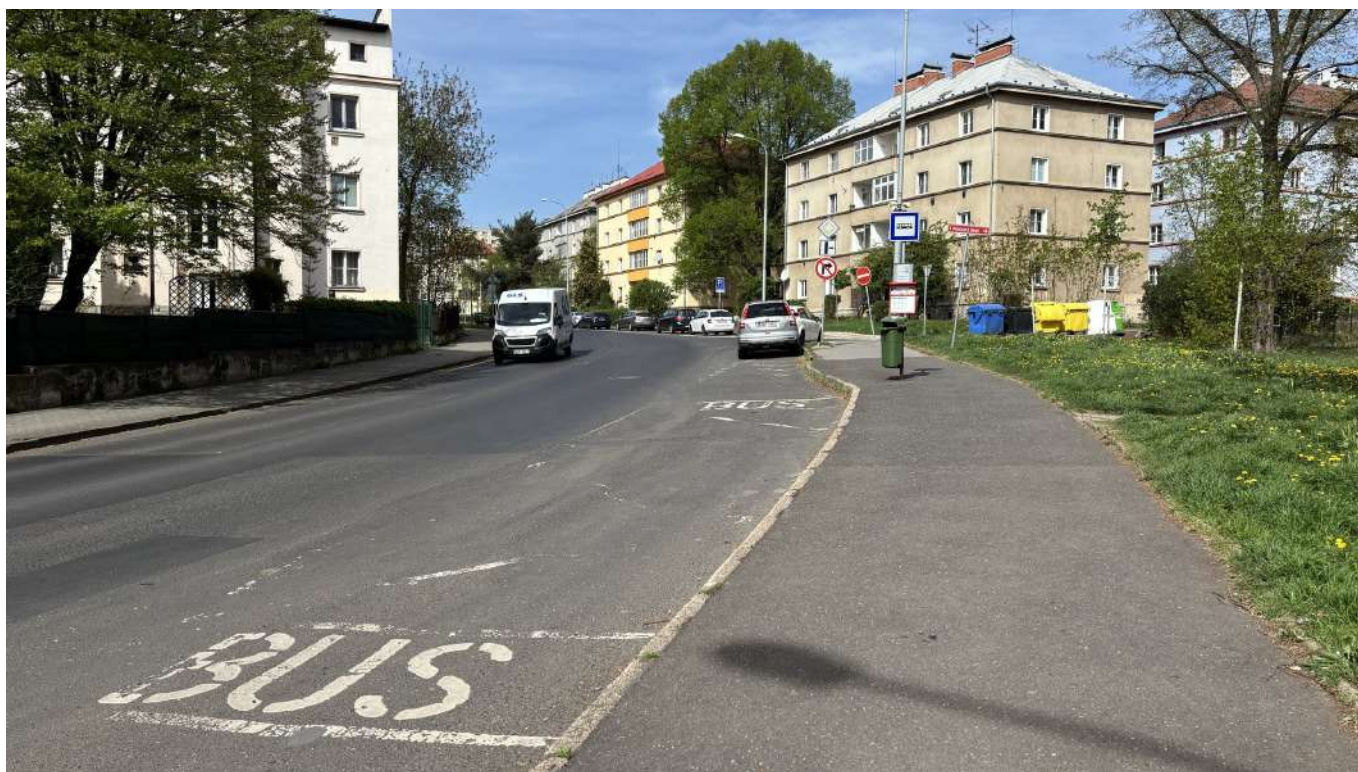
Neadekvátní výška hrany nástupní plochy.

Absence prvků pro OOSPO - varovného a kontrastního pásu.

Opotřebované VDZ V 11a "Zastávka autobusu nebo trolejbusu" a absence VDZ V 12a "Žlutá klikatá čára" ve vjezdovém a výjezdovém klínu autobusového zálivu.

Realizace adekvátní výšky hrany nástupní plochy a prvků pro OOSPO.

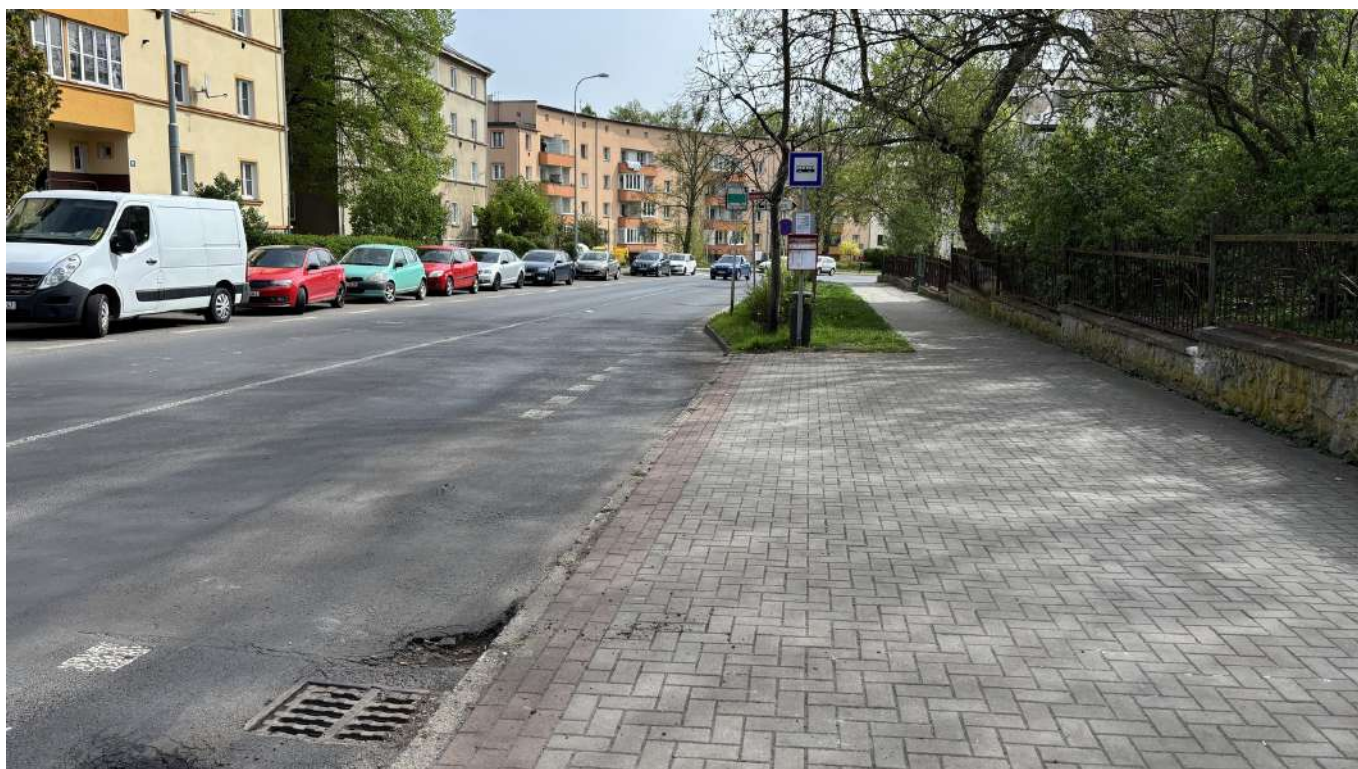
Neadekvátní výška hrany nástupní plochy.

Chybné provedení VDZ - V 10d "parkovací pruh", Absence VDZ V 11a "Zastávka autobusu nebo trolejbusu"

Realizace adekvátní výšky hrany nástupní plochy.
Odstranění VDZ V 10d, doplnění VDZ V 11a.

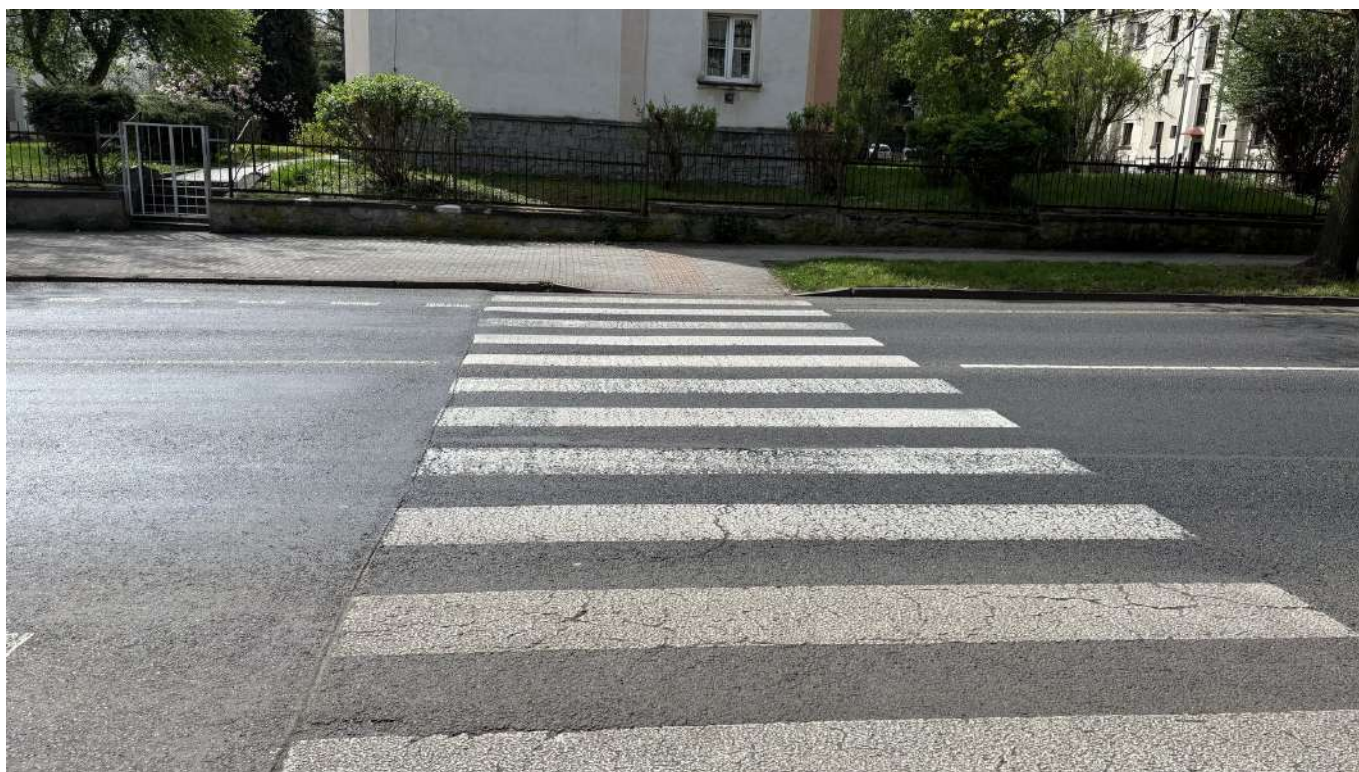
Přílišná délka přechodu pro chodce (12 m).

Parkování u severní strany přechodu - špatné rozhledové poměry a postřehnutelnost chodců.

Chybné provedení prvků pro OOSPO - signální pás na severní straně proveden dvěma barvami dlažby, varovný pás na jižní straně nedostatečné šířky.

Zkrácení přechodu realizací vysazené chodníkové plochy na severní straně přechodu.

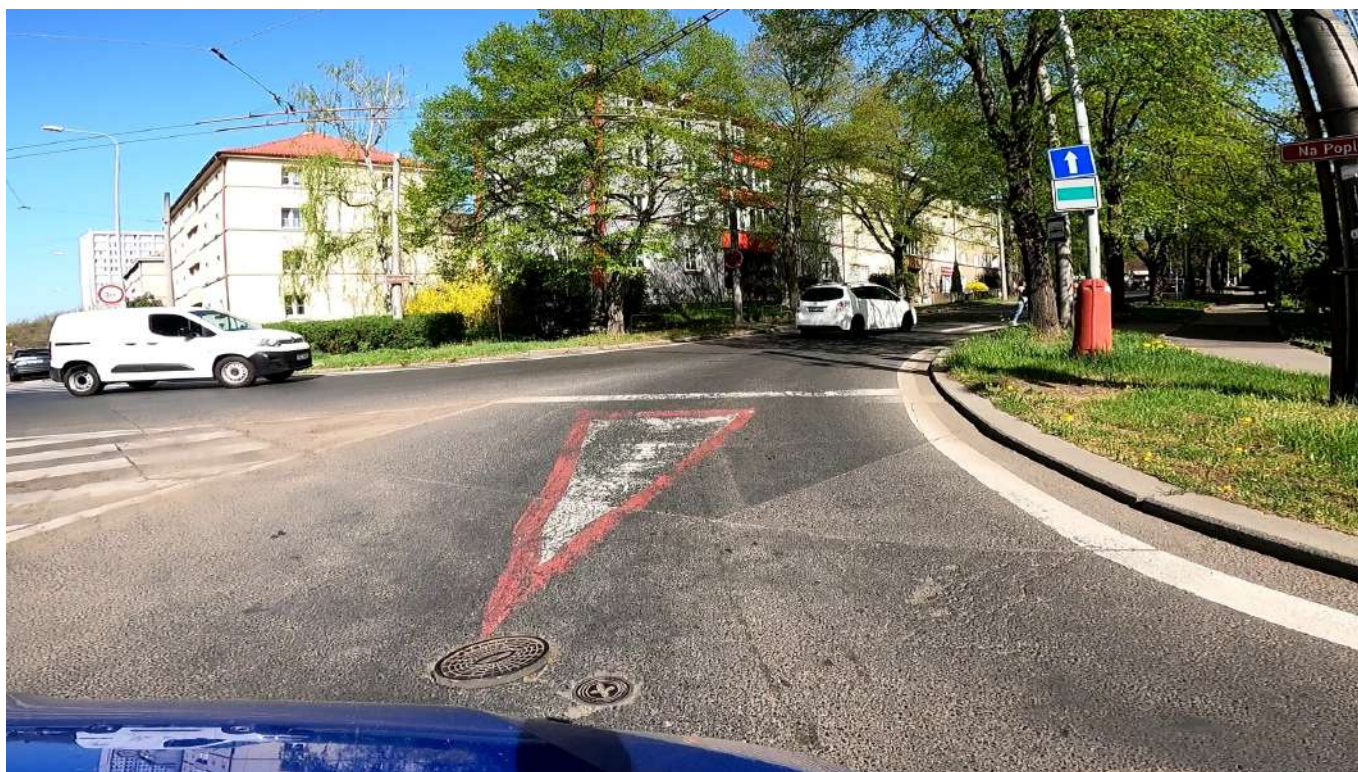
Opotřebované VDZ V 6a "Příčná čára souvislá se symbolem "Dej přednost v jízdě!"

NÁVRH OPATŘENÍ
Obnova VDZ V 6a.

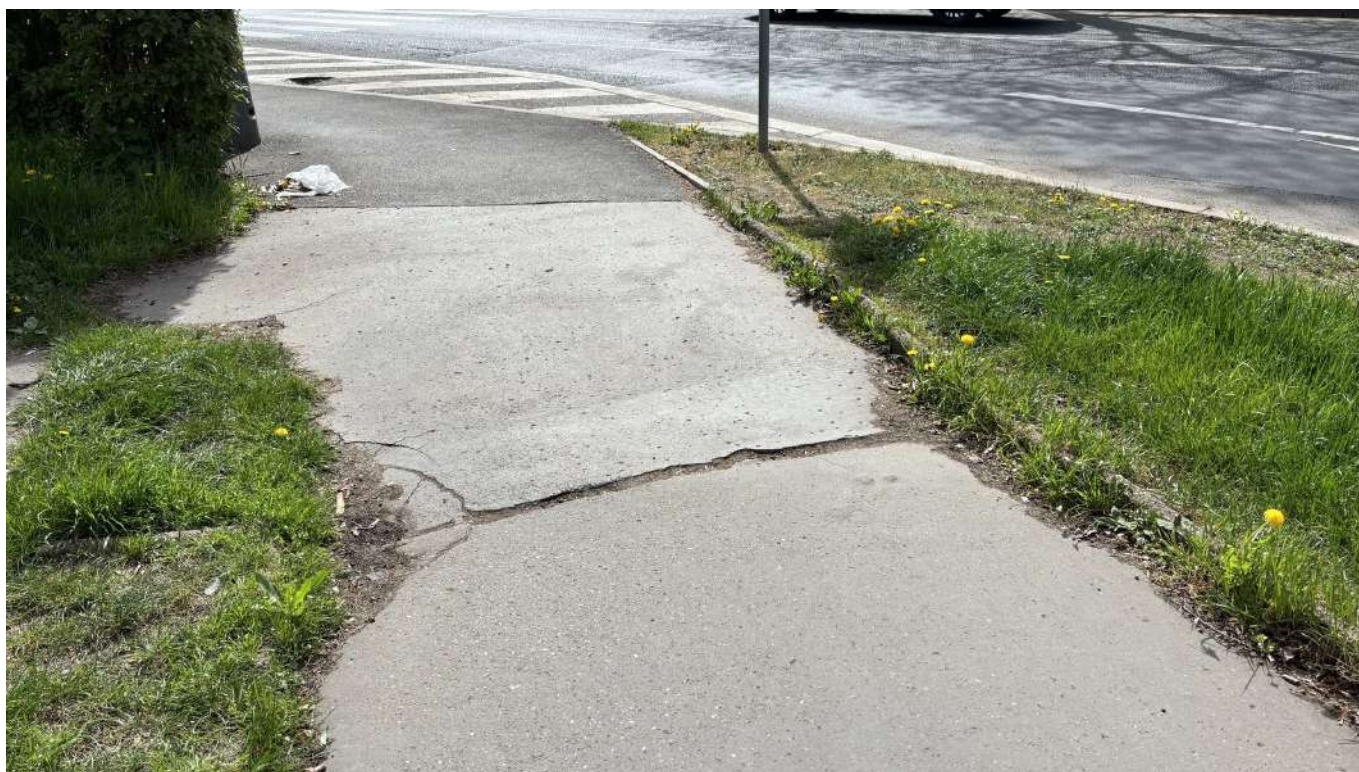
Nerovnost v chodníkové ploše v délce 1 m.

Oprava chodníkové plochy.

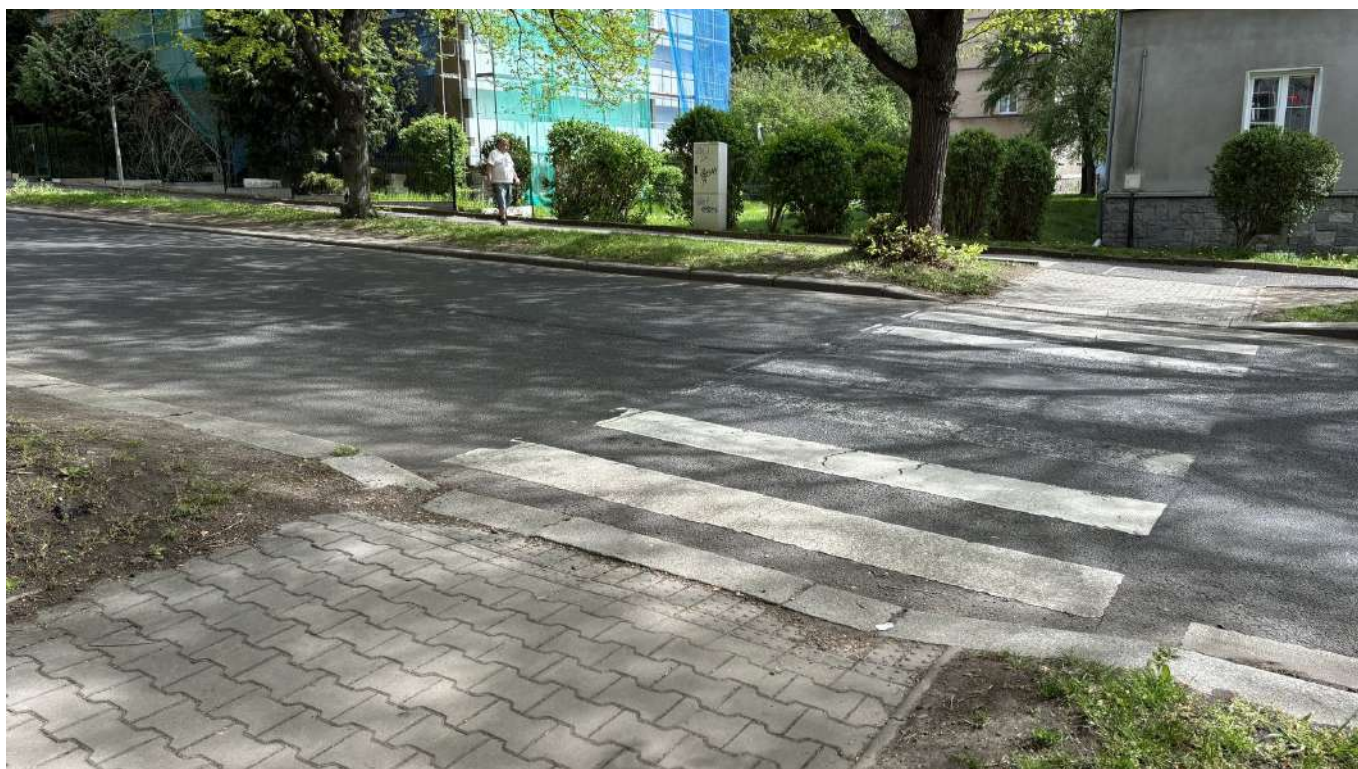
Absence prvků pro OOSPO - signálních pásů na obou stranách přechodu pro chodce.
Nedostatečná šířka varovných pásů.

Realizace prvků pro OOSPO - signálních pásů, rozšíření varovných pásů na 40 cm a výměna dlažby za kontrastní červenou.

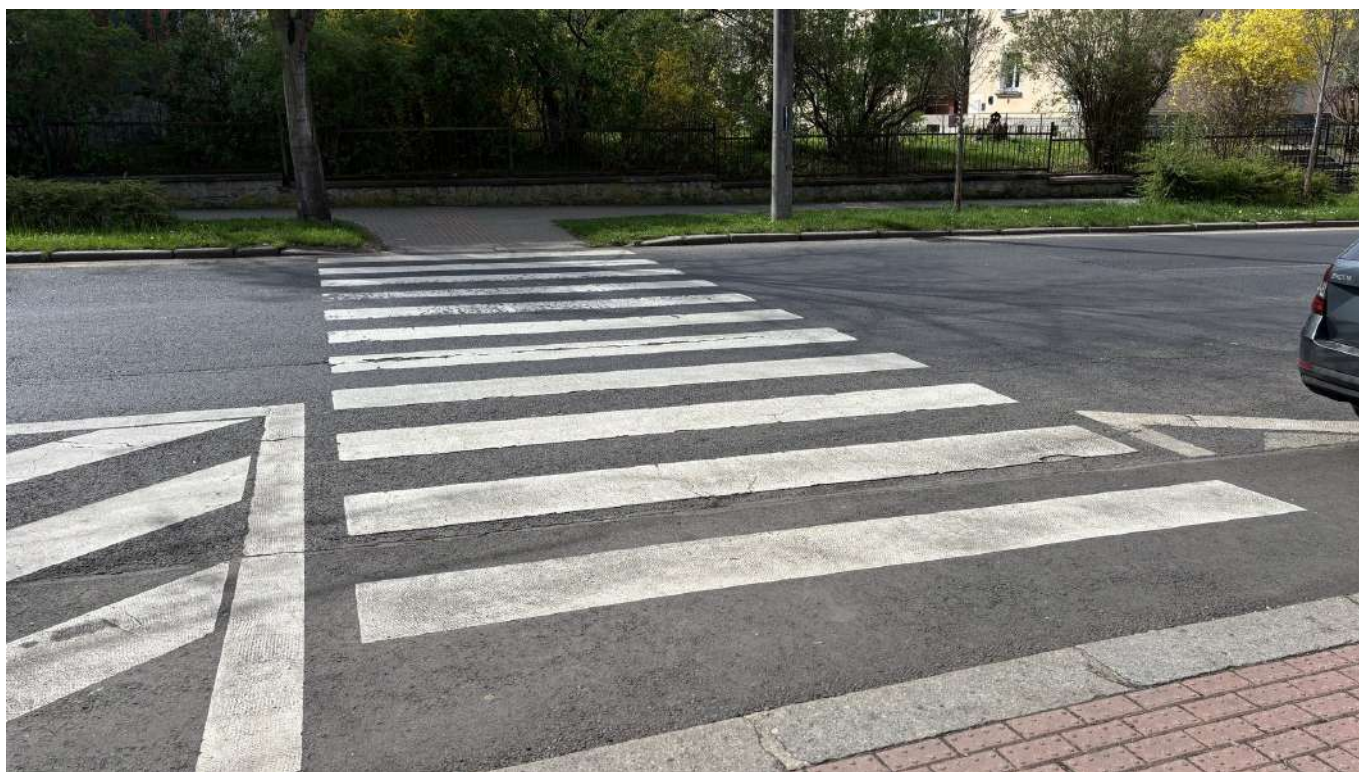
Přílišná délka přechodu pro chodce (11,5 m).

Zkrácení přechodu vysazením chodníkové plochy na jeho severním konci.

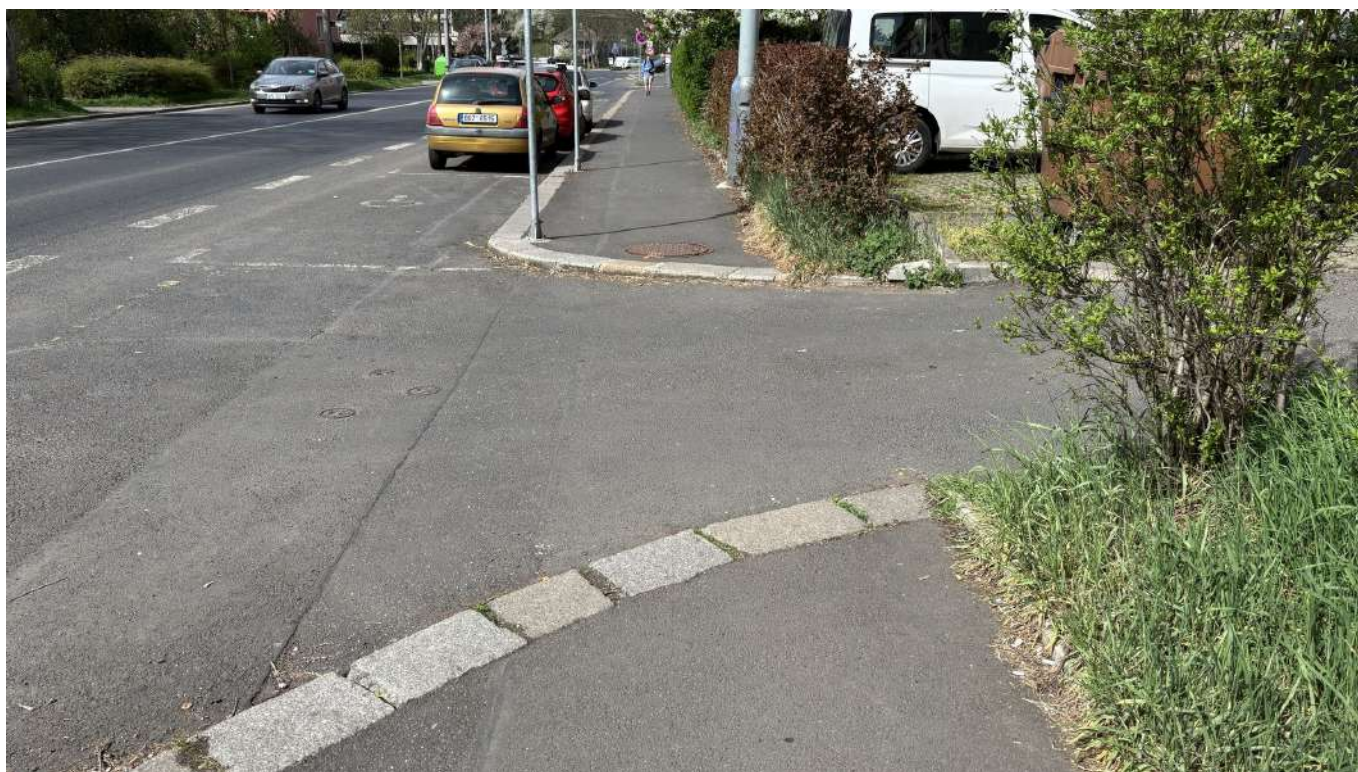
Absence prvků pro OOSPO - varovných pásů u sjezdu z pozemní komunikace.

Realizace varovných pásů.

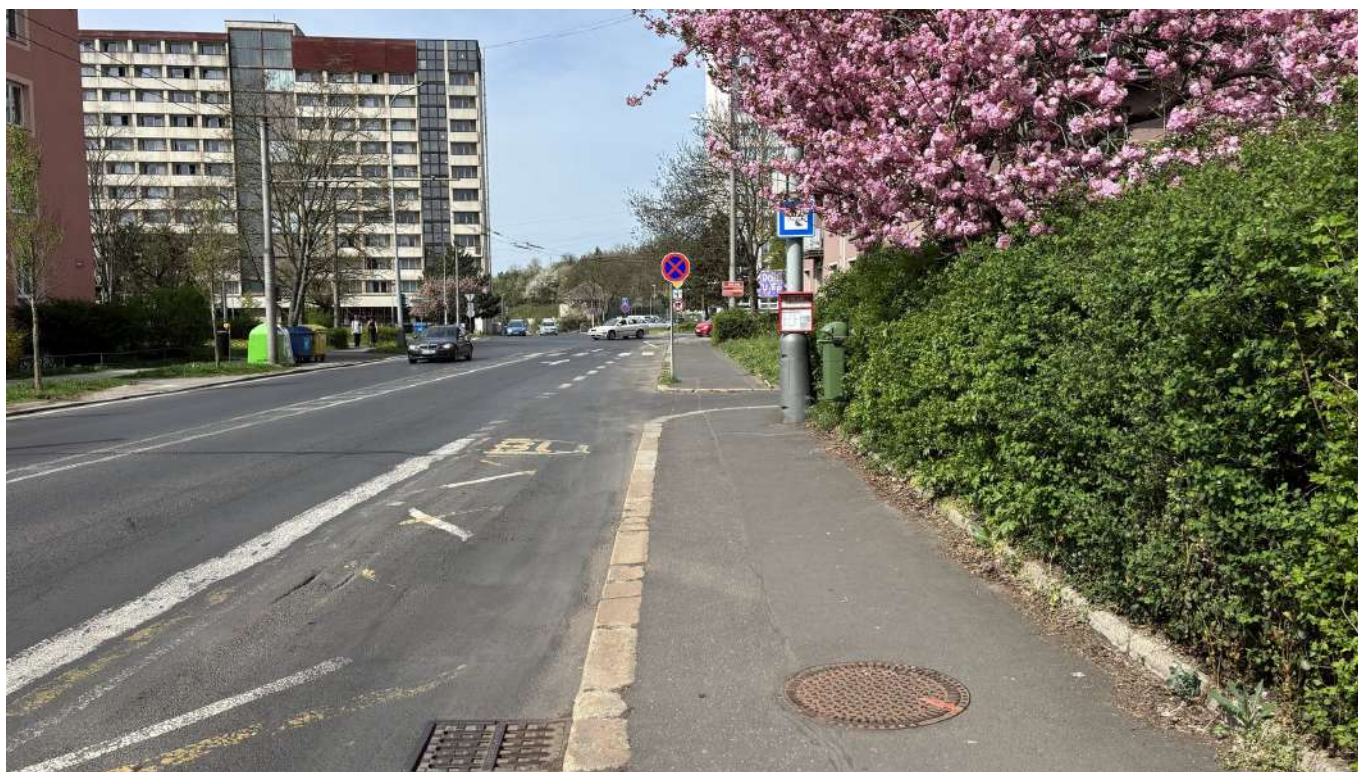
Neadekvátní výška hrany nástupní plochy.

Absence prvků pro OOSPO - varovného a kontrastního pásu.

Výrazné opotřebení a dvojí barevné VDZ V 11a "Zastávka autobusu nebo trolejbusu" a absence VDZ V 12a "Žlutá klikatá čára" v klínech autobusového zálivu.

Realizace adekvátní výšky nástupní plochy a prvků pro OOSPO.
