Příloha 4

Bezpečnostní inspekce

Zpráva z bezpečnostní inspekce pozemních komunikací, která proběhla 17. dubna 2025 mezi 9. a 13. hodinou, zahrnuje místní šetření s cílem lépe pochopit lokální problematiku a identifikovat dopravně-bezpečnostní rizika. Hodnocení bezpečnosti bylo provedeno s ohledem na charakter sledované oblasti, která se nachází v intravilánu obce. Zvláštní pozornost byla věnována nejzranitelnějším účastníkům provozu, tedy chodcům a cyklistům.

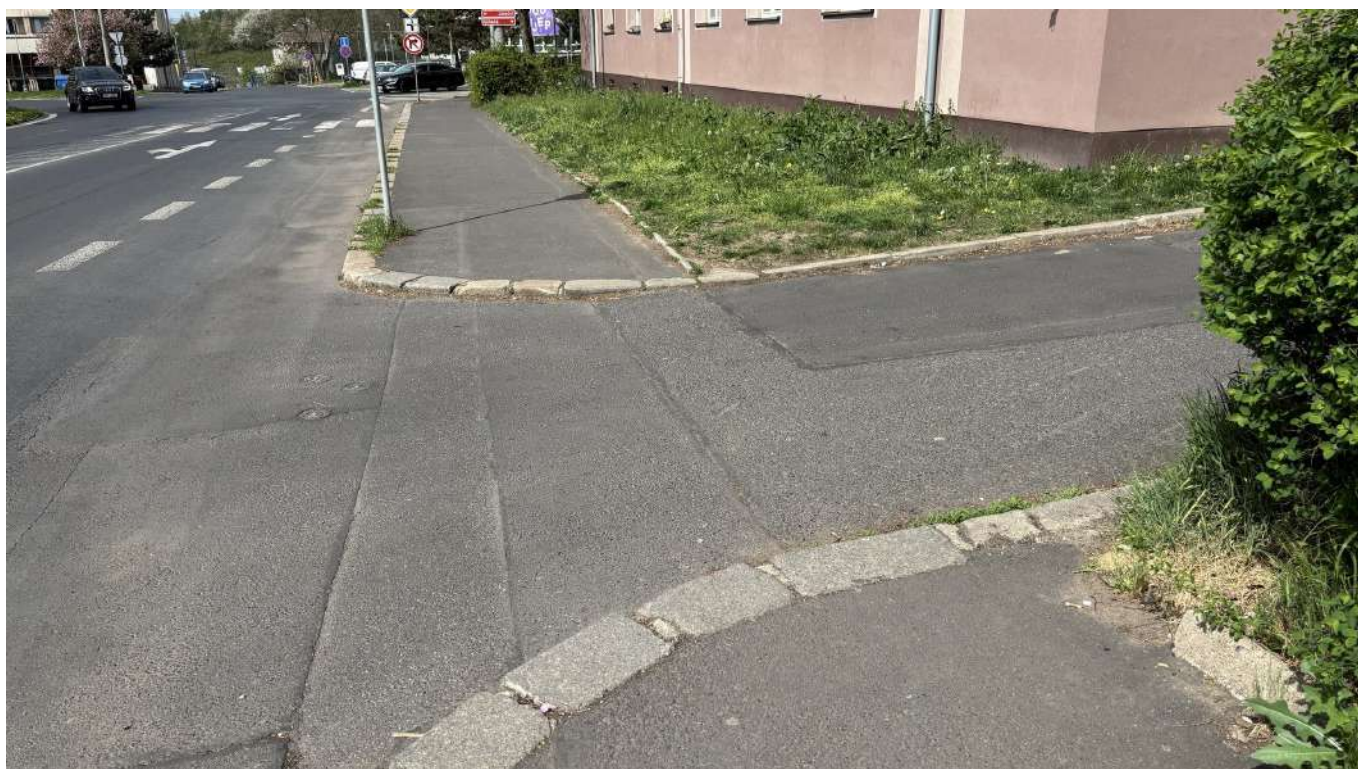
Absence prvků pro OOSPO - varovných pásů u sjezdu z pozemní komunikace.

Realizace varovných pásů.

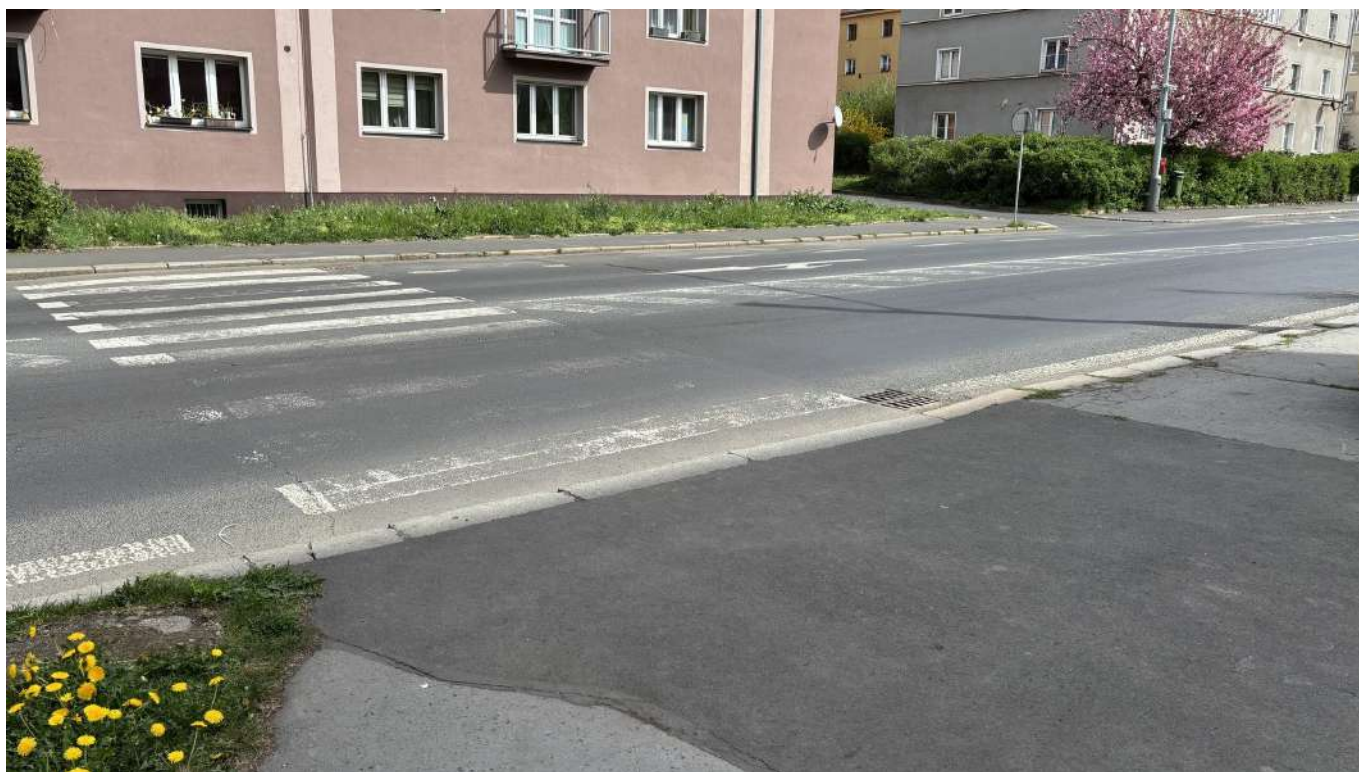
Přílišná délka přechodu (12 m).

Absence prvků pro OOSPO - varovných a signálních pásů na obou koncích přechodu.

Opořebení VDZ V 7a "Přechod pro chodce".

Realizace středového ostrůvku pro rozdělení délky přechodu na dva úseky.

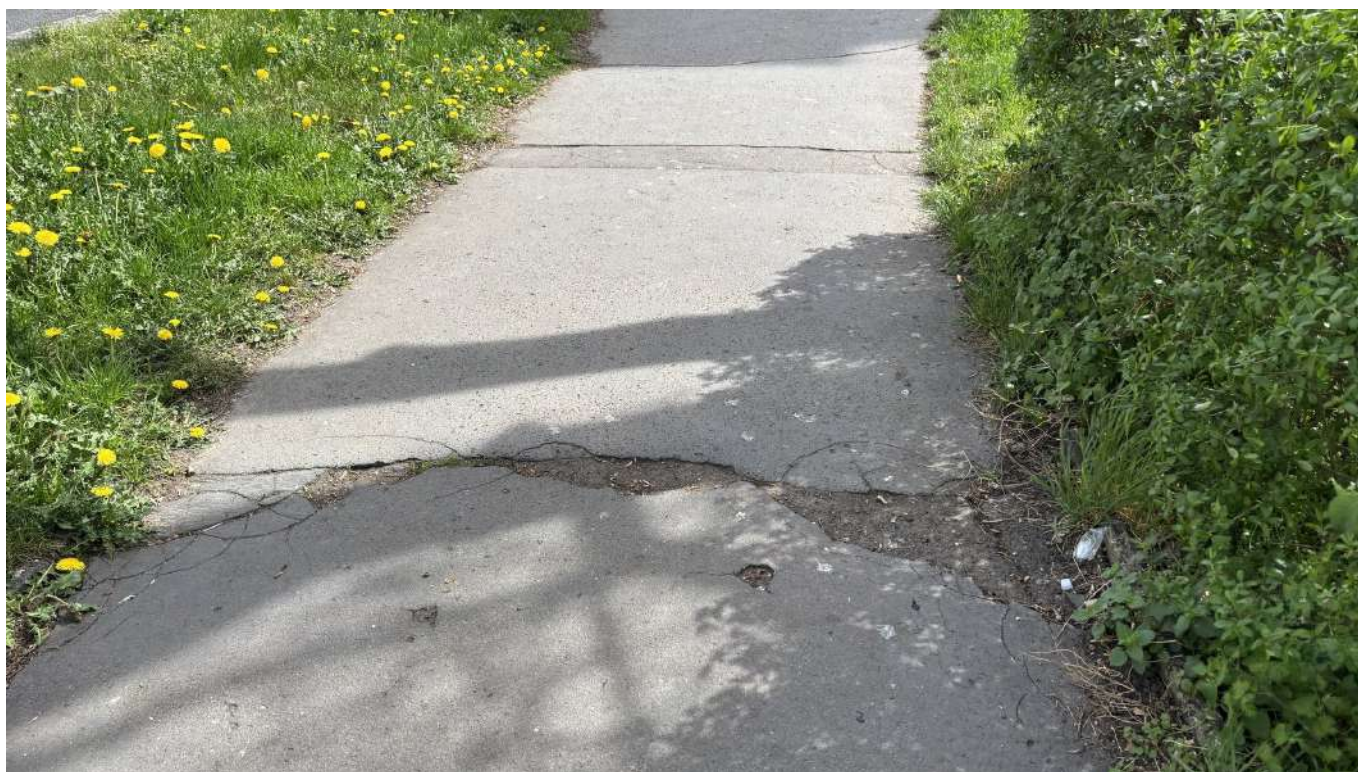
Neadekvátní technický stav chodníkové plochy v délce 1 m.

Oprava chodníkové plochy.

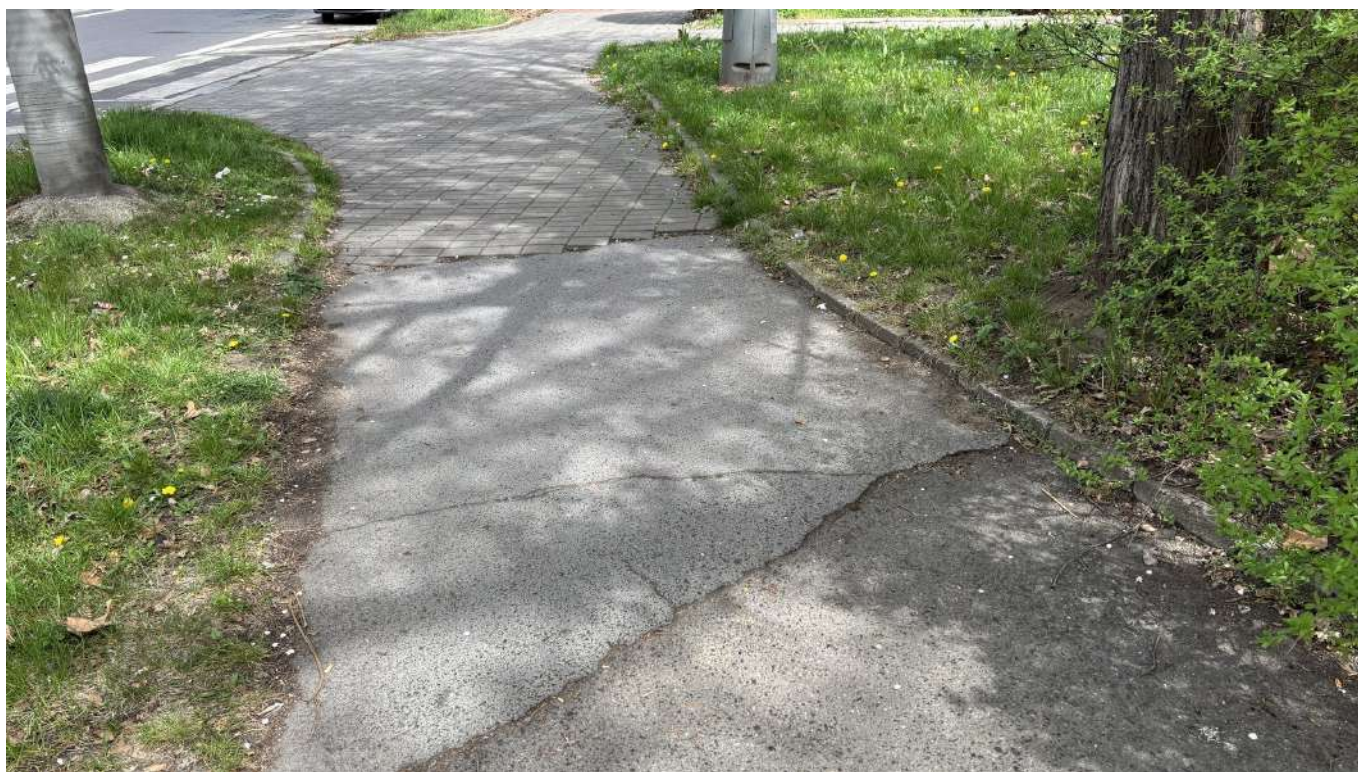
Neadekvátní technický stav chodníkové plochy v délce 1 m.

Oprava chodníkové plochy.

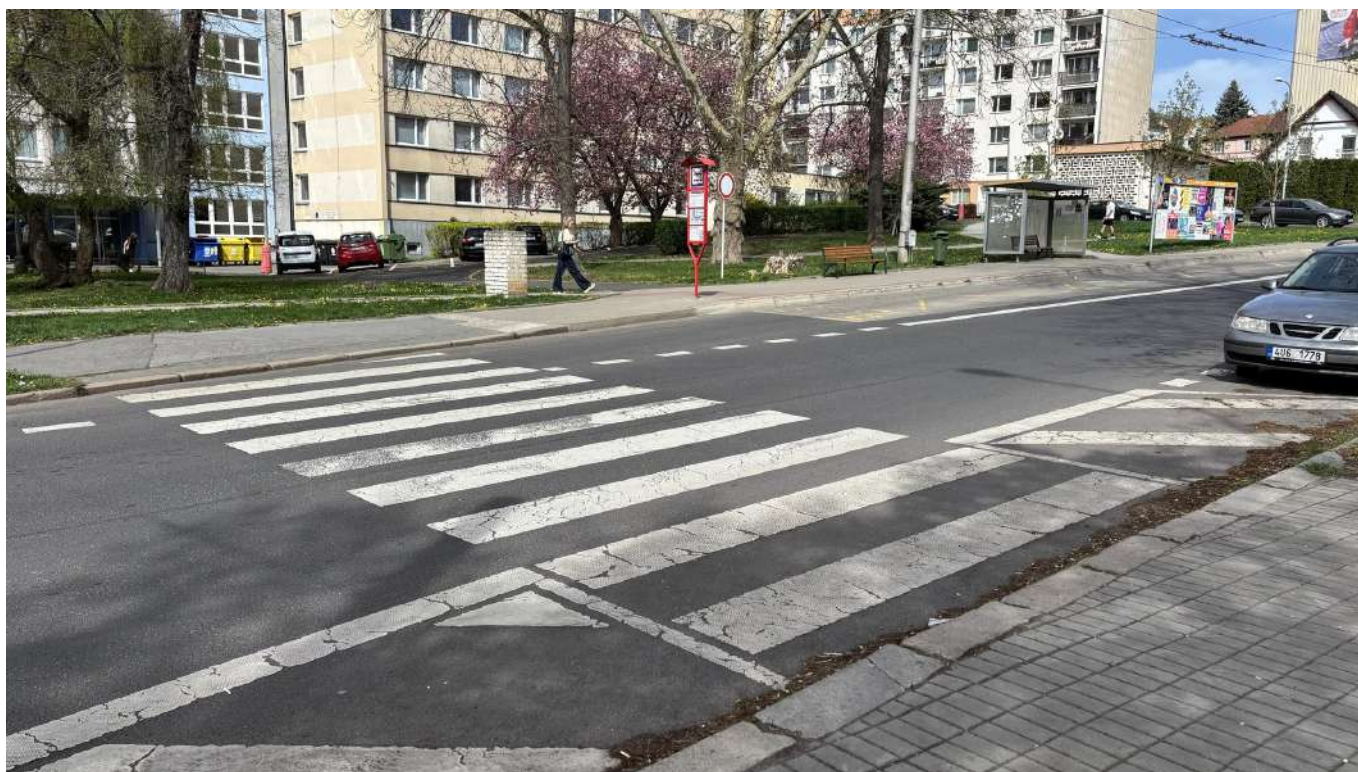
Přílišná délka přechodu (10 m).

Umístění přechodu ve výjezdovém klínu autobusového zálivu (viz. deficit č. 348).

Absence snížených hran chodníkových ploch a prvků pro OOSPO - varovných a signálních pásů na obou koncích přechodu.

Zkrácení přechodu vysazením chodníkové plochy na jeho východní straně.
Zkrácení výjezdového klínu, aby nezasahoval do přechodu (viz. deficit 348).
Realizace snížených hran chodníkových ploch a prvků pro OOSPO.

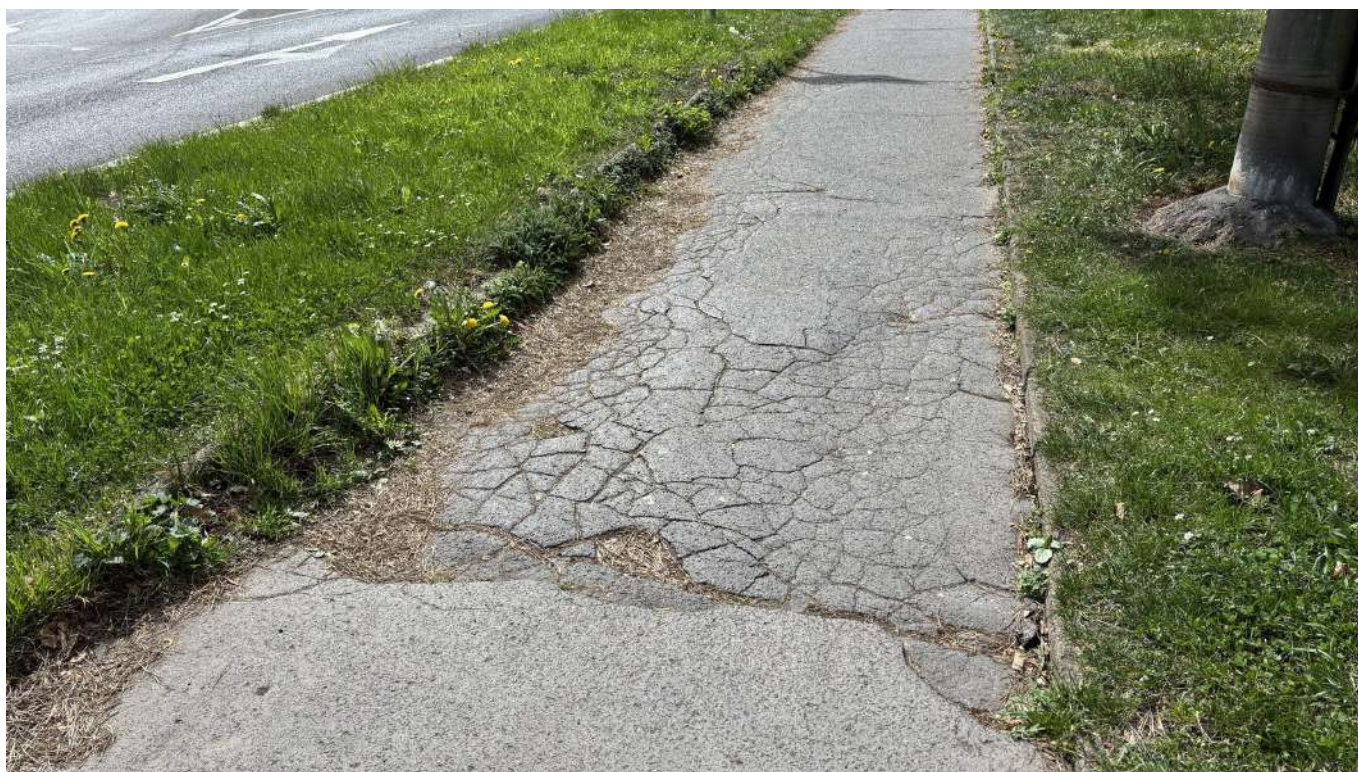
Neadekvátní technický stav povrchu chodníkové plochy v délce 25 m.

Oprava chodníkové plochy.

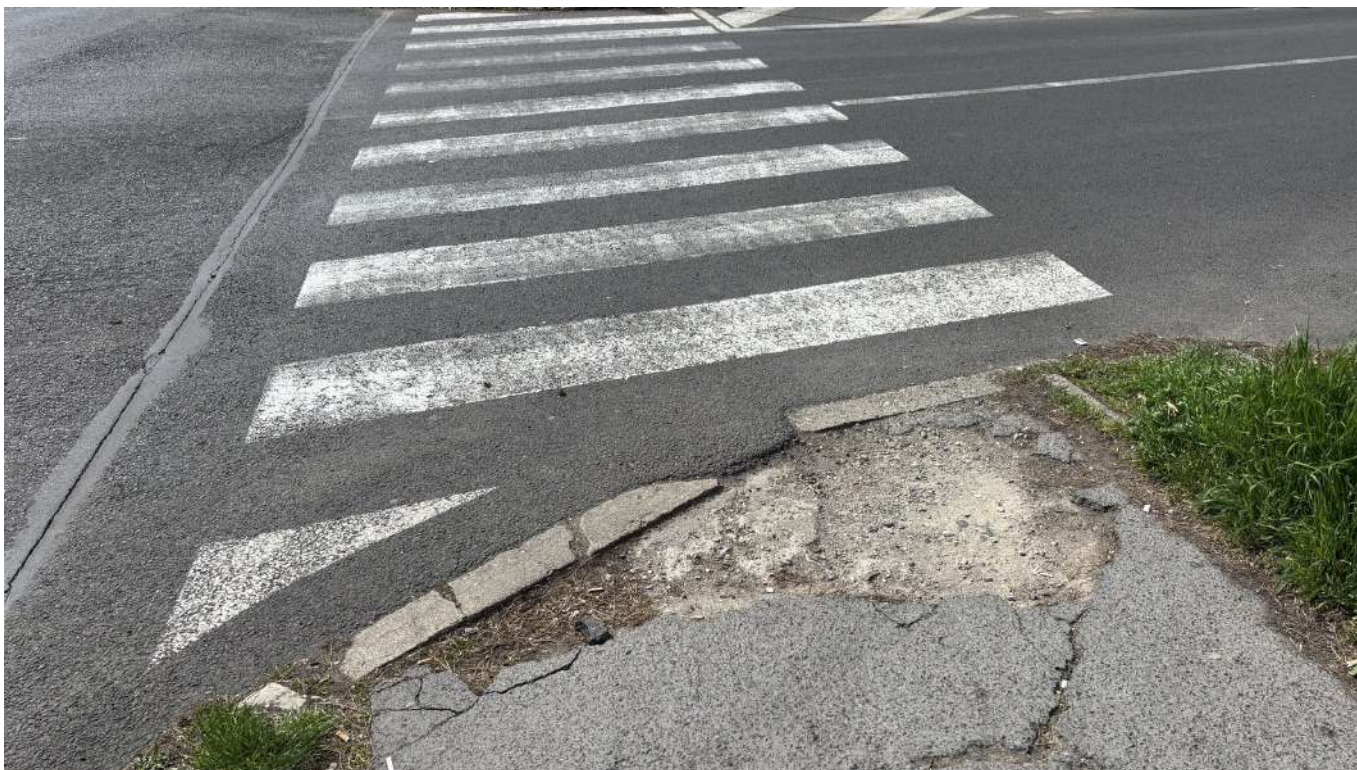
Neadekvátní technický stav chodníkových ploch a jejich hran na obou stranách přechodu.
Absence prvků pro OOSPO - varovných a signálních pásů na obou stranách přechodu.
Opotřebení a chybné provedení VDZ V 7a "Přechod pro chodce" - lemuje nároží.

Oprava chodníkových ploch a realizace jejich snížených hran.
Realizace prvků pro OOSPO.
Obnova VDZ V 7a v adekvátním provedení.

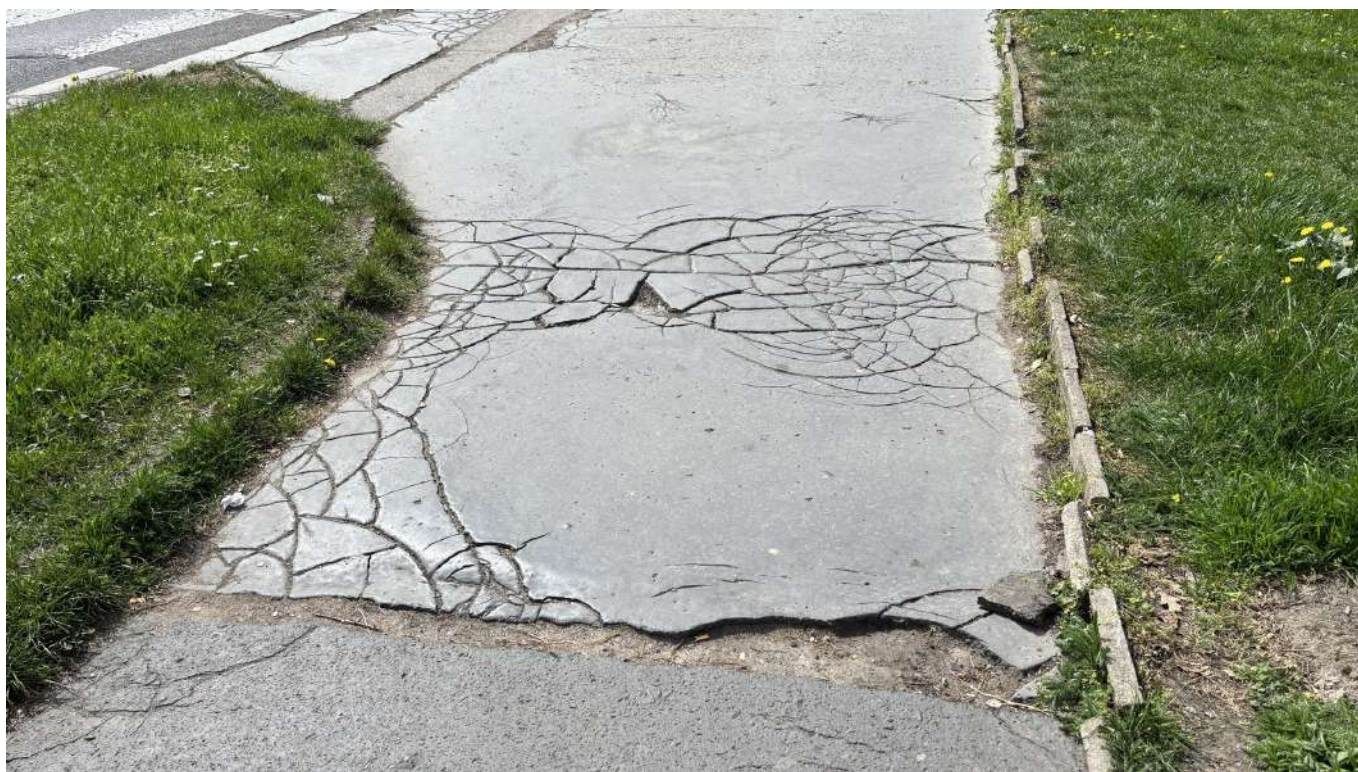
Neadekvátní technický stav povrchu chodníkové plochy a její obruby v délce 10 m.

Oprava chodníkové plochy a její obruby.

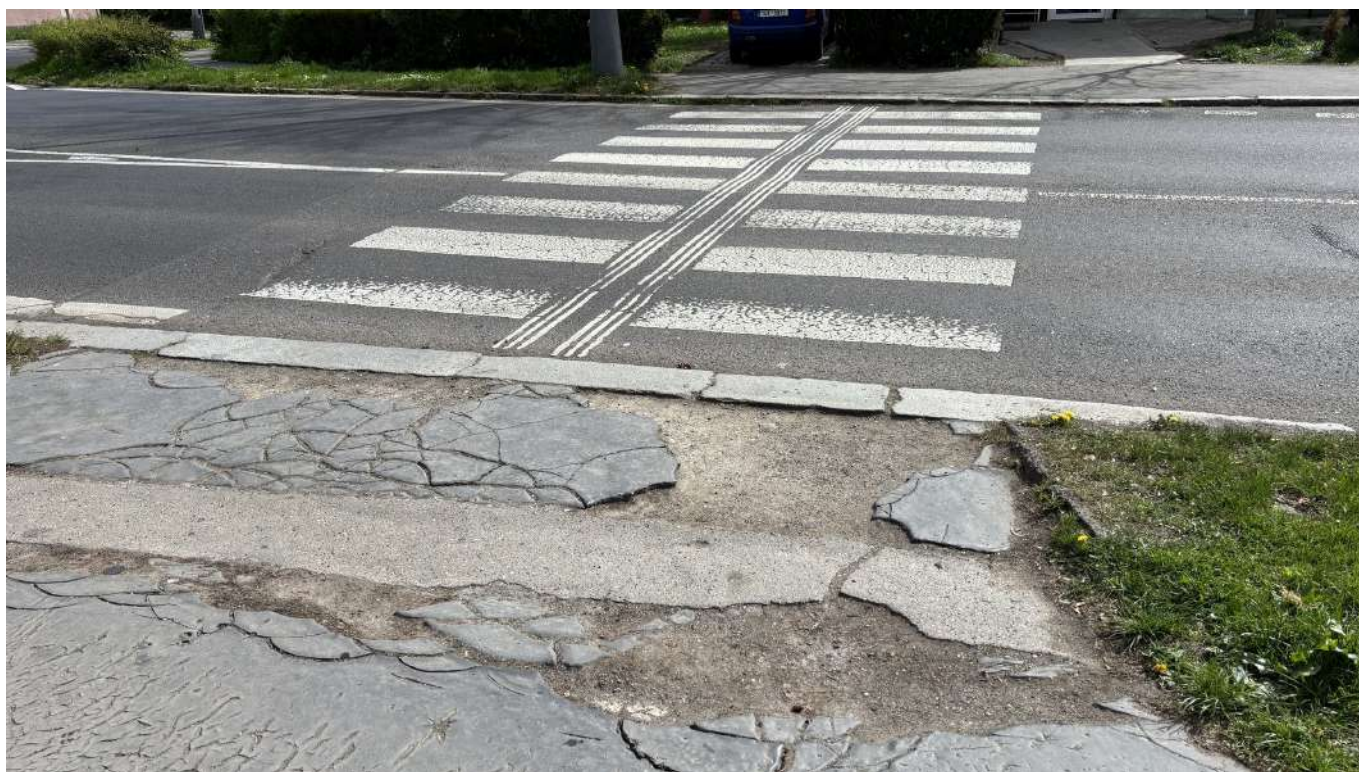
Neadekvátní technický stav nástupních ploch a absence snížených hran na obou stranách přechodu. Absence prvků pro OOSPO - varovných a signálních pásů na obou stranách přechodu. Opotřebení VDZ V 7a "Přechod pro chodce".

Oprava chodníkových ploch a realizace jejich snížených hran.
Realizace prvků pro OOSPO.
Obnova VDZ V 7a.

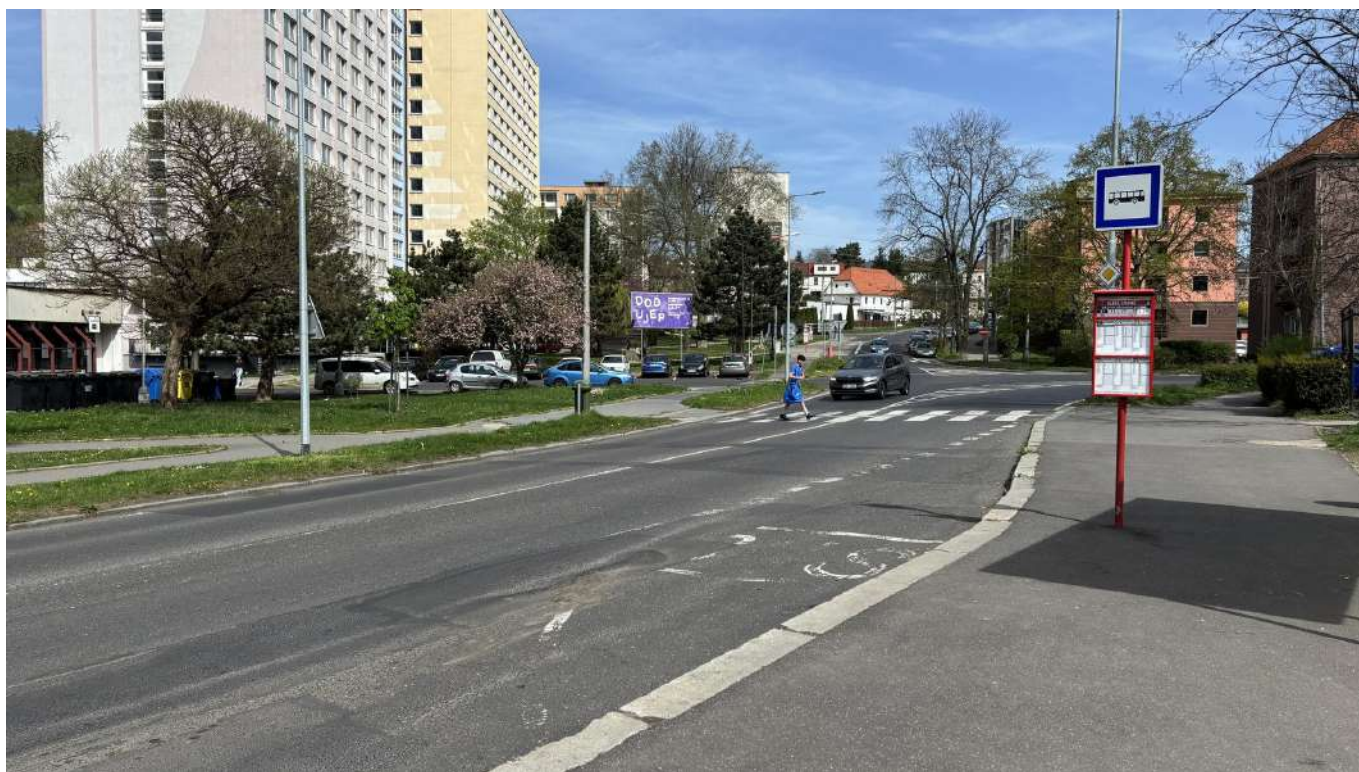
Absence prvků pro OOSPO - varovného a kontrastního pásu.

Výrazné opotřebení VDZ V 11a "Zastávka autobusu nebo trolejbusu", V 4 "Vodící čára" a absence VDZ V 12a "Žlutá klikatá čára" v klínech autobusového zálivu.

NÁVRH OPATŘENÍ

Realizace adekvátní výšky hrany nástupní plochy a prvků pro OOSPO.
Obnova VDZ V 11a, V 4 a doplnění VDZ V 12a.

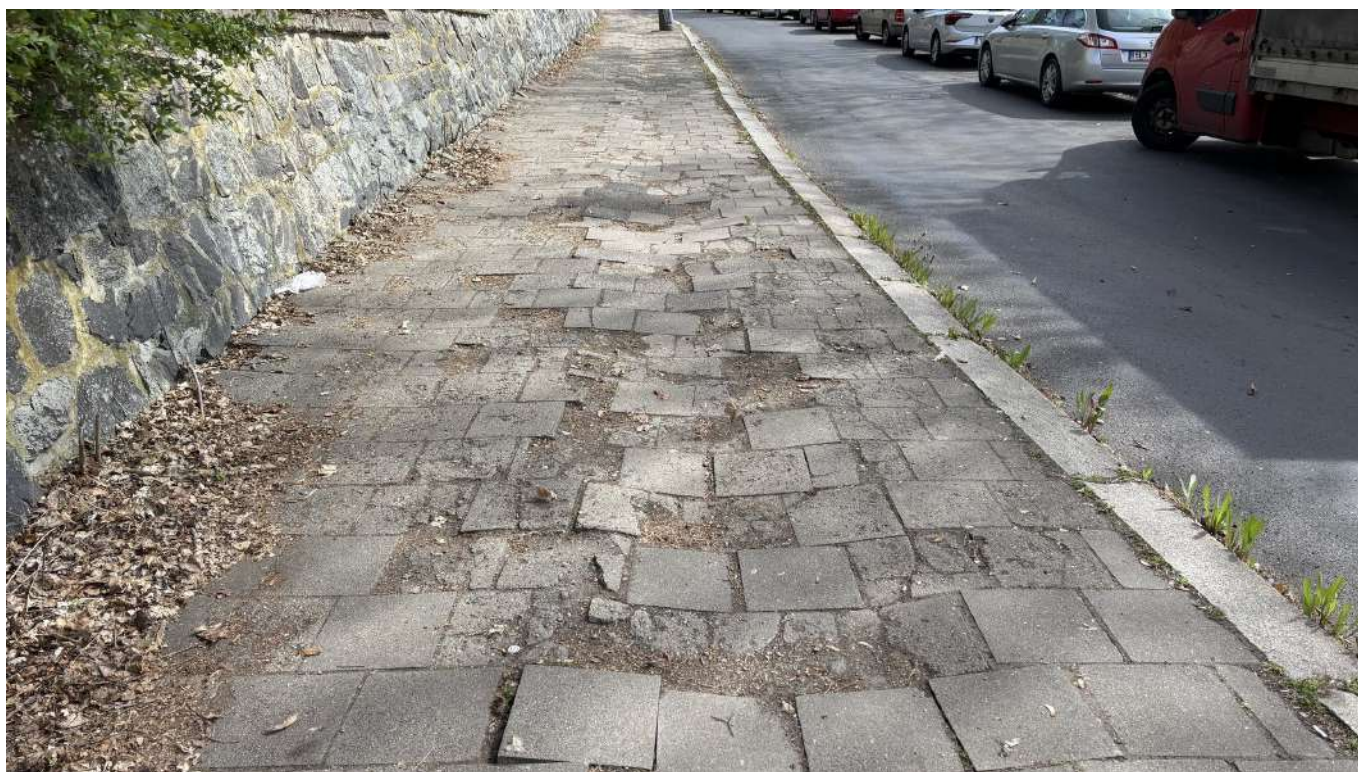
Technický stav chodníku

Neadekvátní technický stav chodníkové plochy v délce 125 m.

Oprava chodníkové plochy.

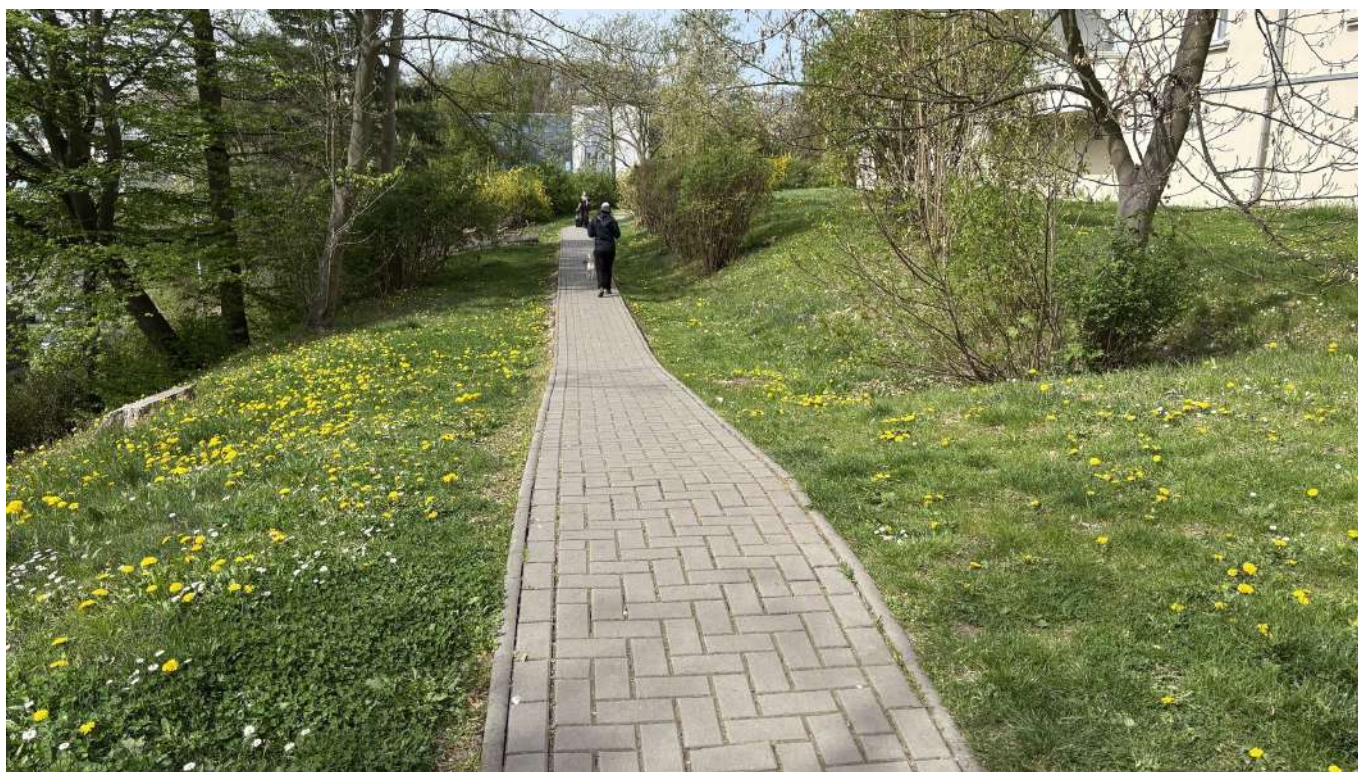
Chybné provedení chodníku

Nedostatečná šířka chodníkové plochy (1,2 m) v délce 75 m.

Rozšíření chodníkové plochy na šířku 2 m dle normy ČSN 73 6110.

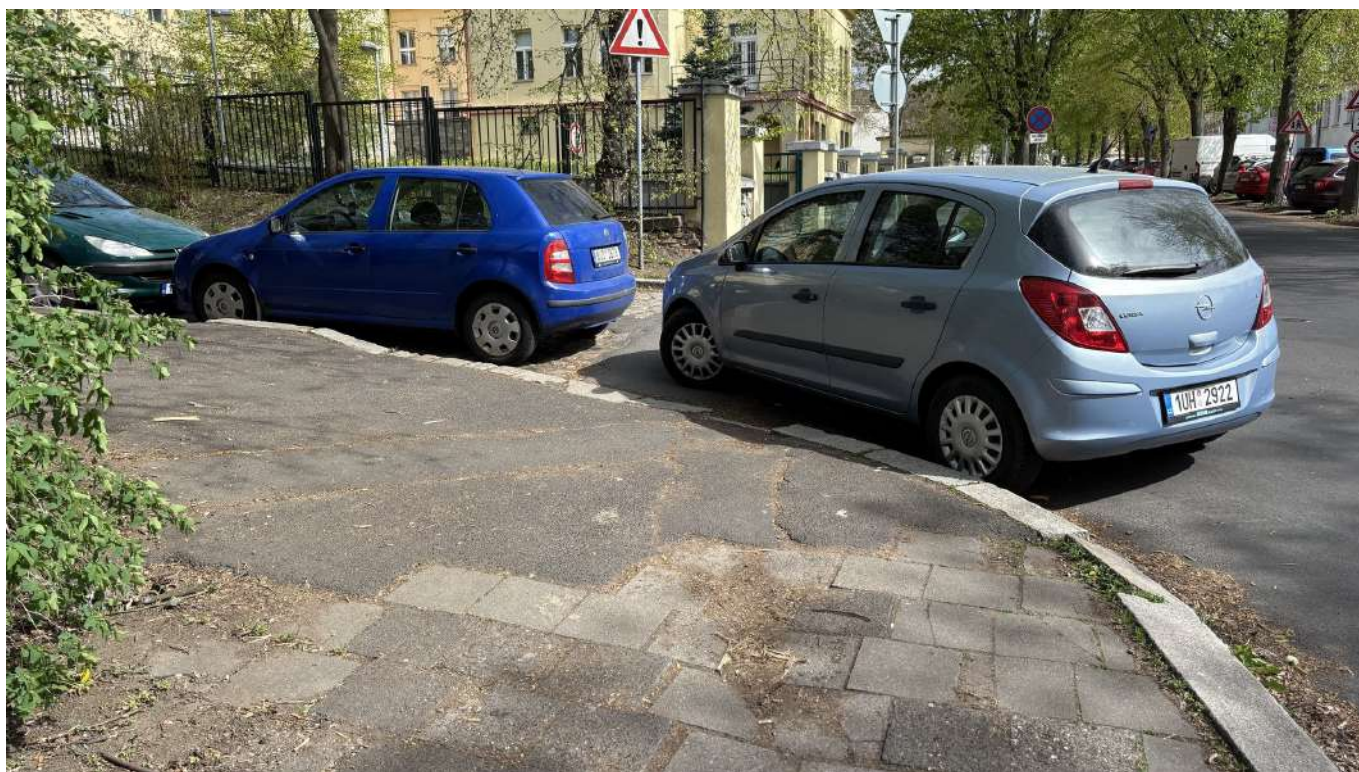
Chybějící přechod pro chodce / místo pro přecházení na rameni Na Vinovce v křižovatce ulic České mládeže x Na Vinovce x Mendělejeva.

Realizace přechodu pro chodce / místa pro přecházení.

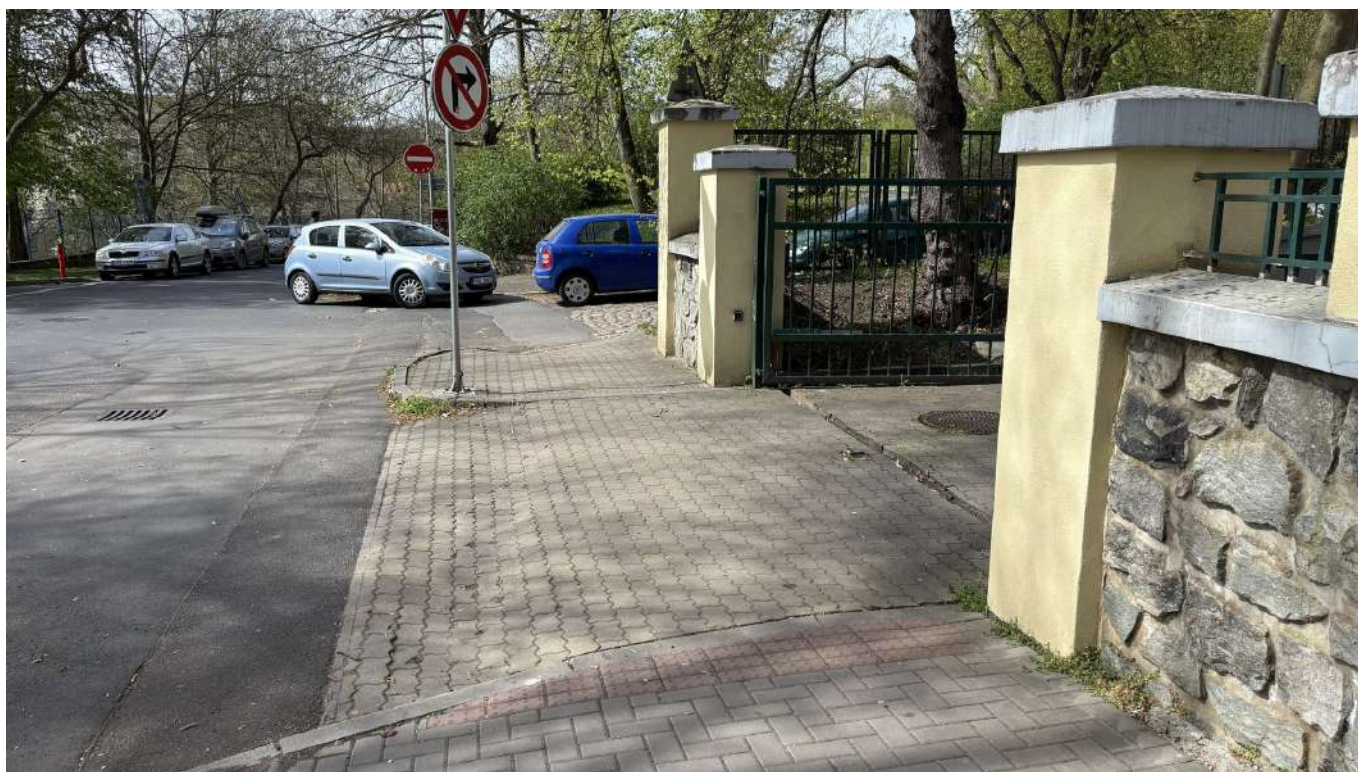
Stavební stav / projektové řešení

Chybějící prvky pro OOSPO - varovný pás na západní straně vjezdu, varovný pás na východní straně nedostatečné šířky (30 cm místo 40 cm).

Realizace varovného pásu, realizace adekvátní šířky varovného pásu na východní straně.

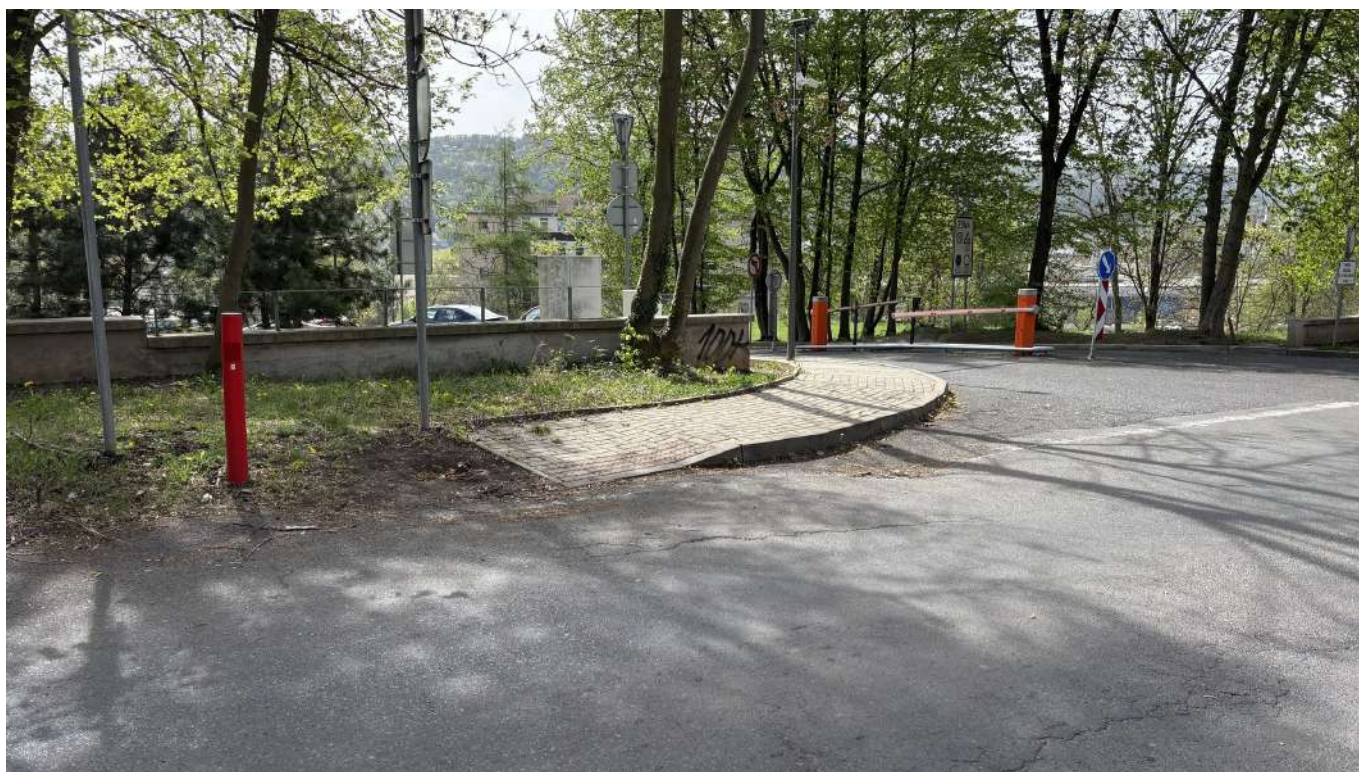
Chybějící přechod pro chodce / místo pro přecházení na rameni České mládeže - východ v křižovatce ulic České mládeže x Na Vinovce x Mendělejevova.

Realizace přechodu pro chodce / místa pro přecházení.

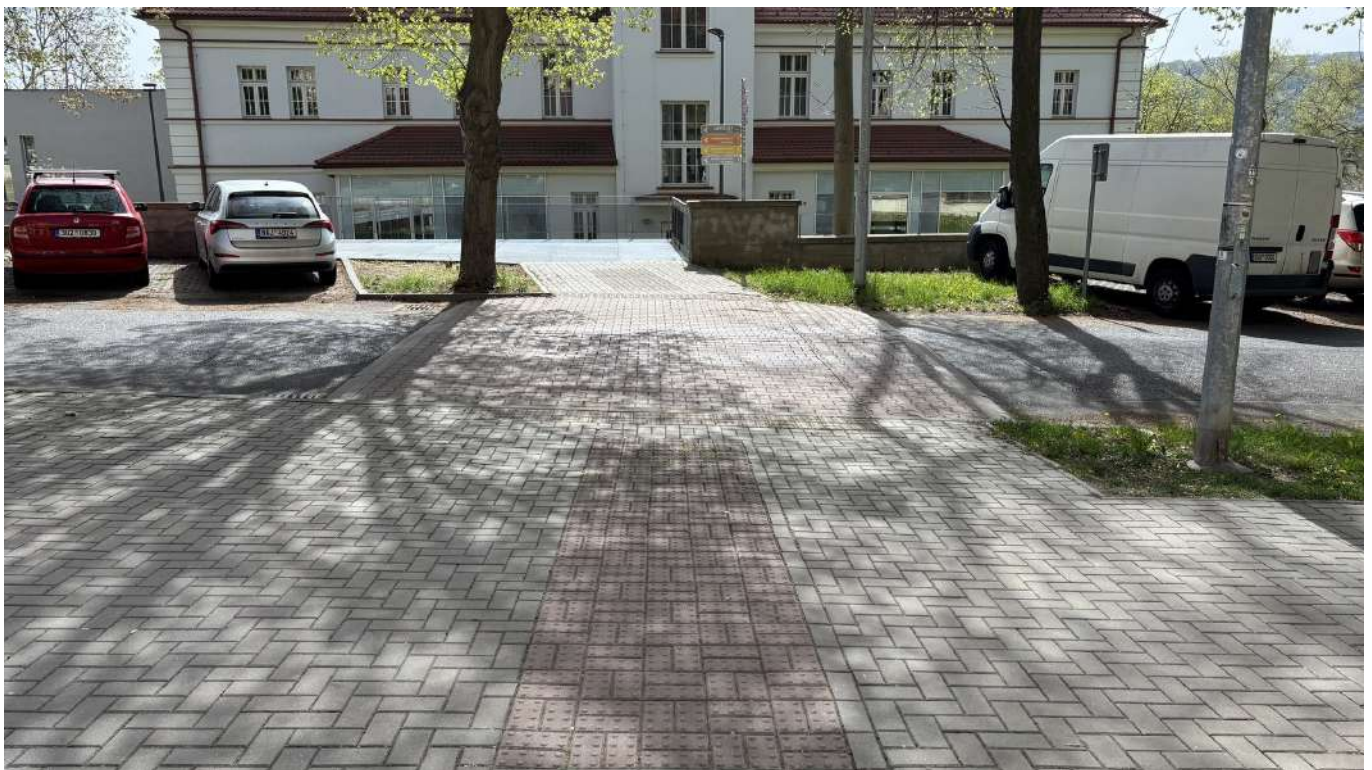
Chybné provedení signálních pásů - nedovedení k pevným hranám na obou stranách místa pro přecházení.

Prodloužení signálních pásů k pevným hranám.

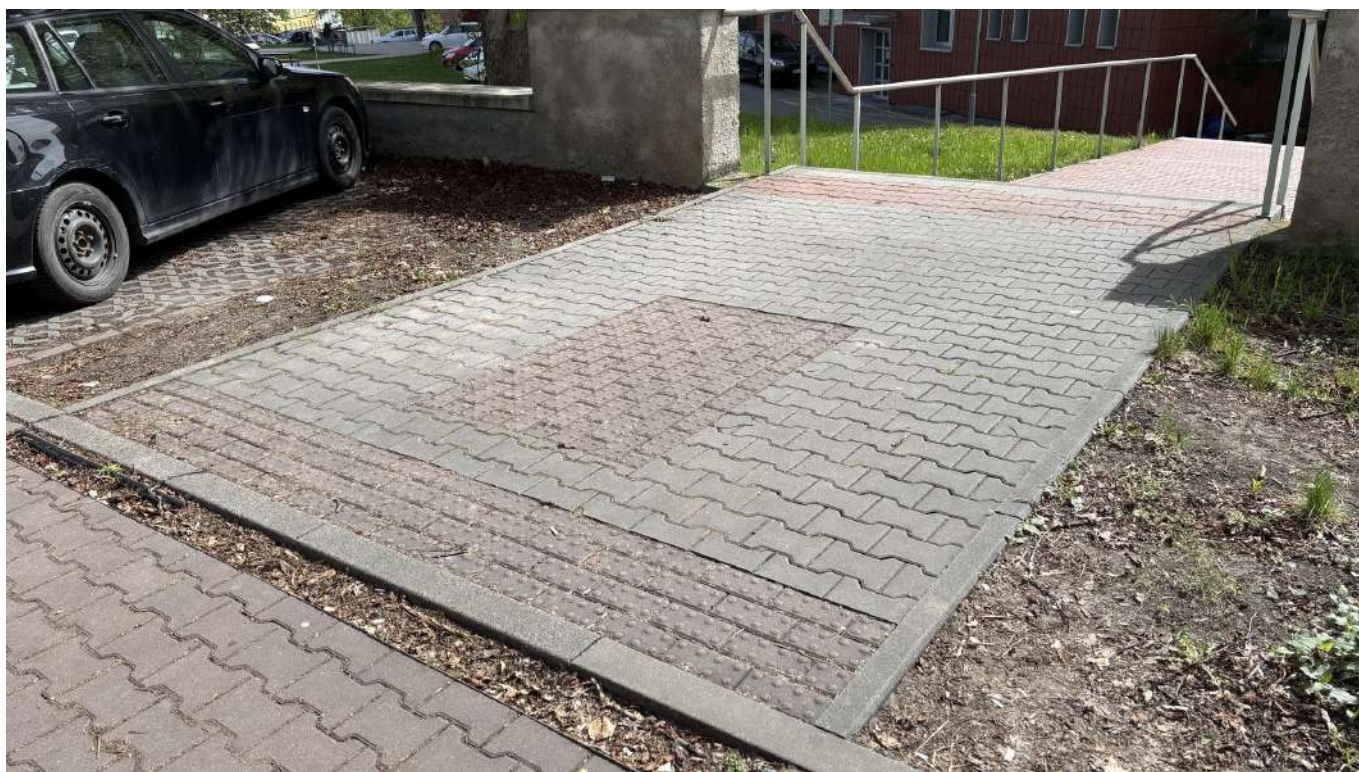
Chybné provedení místa pro přecházení

Chybné provedení prvků pro OOSPO - signálního pásu na východní straně přechodu - signální pás není ukončen u pevné hrany. Signální pás na západní straně chybně napojen na varovný.

Realizace zvýšené obruby na jedné straně chodníkové plochy a dovedení signálního pásu k ní.
Oddělení signálního pásu na západní straně od varovného.

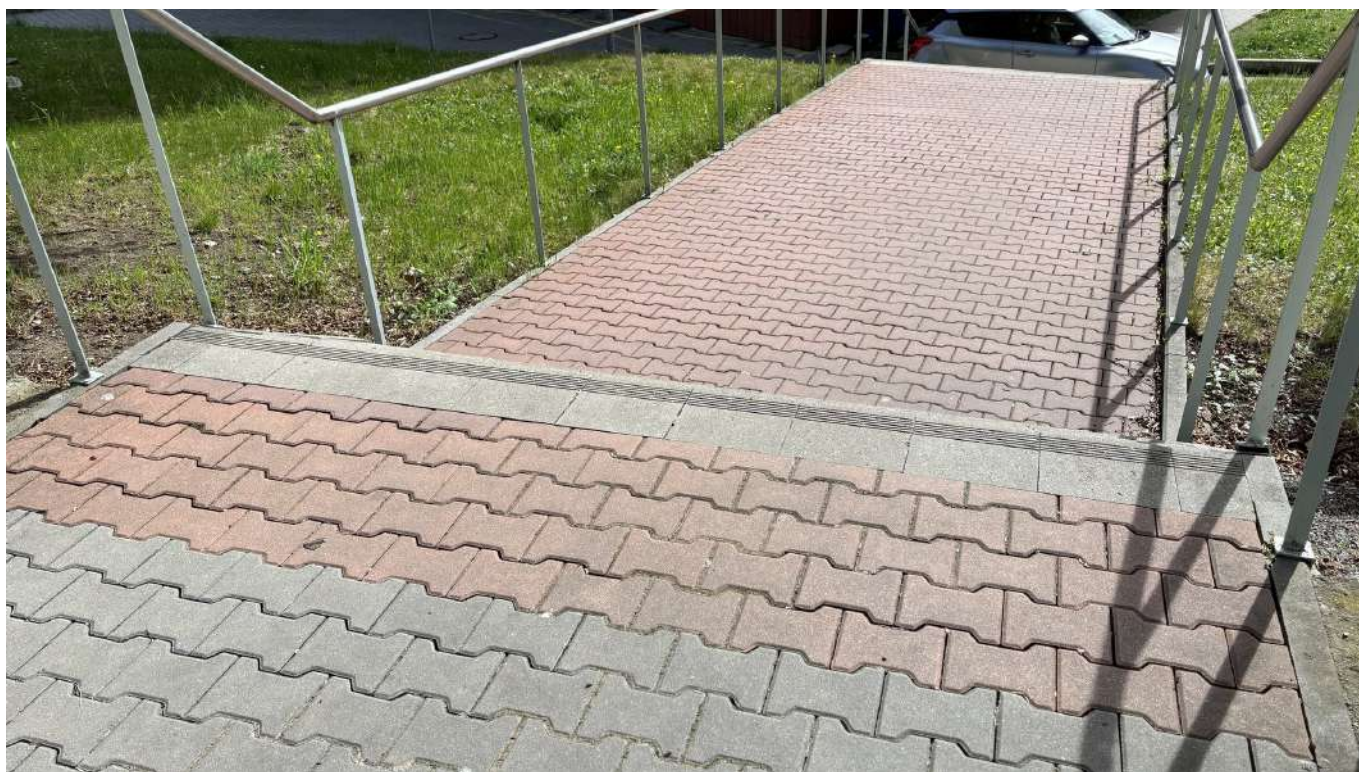
Chybné provedení chodníku

Absence prvků pro OOSPO - varovného pásu před schodištěm.

Realizace varovného pásu místo stávajícího kontrastního pásu.

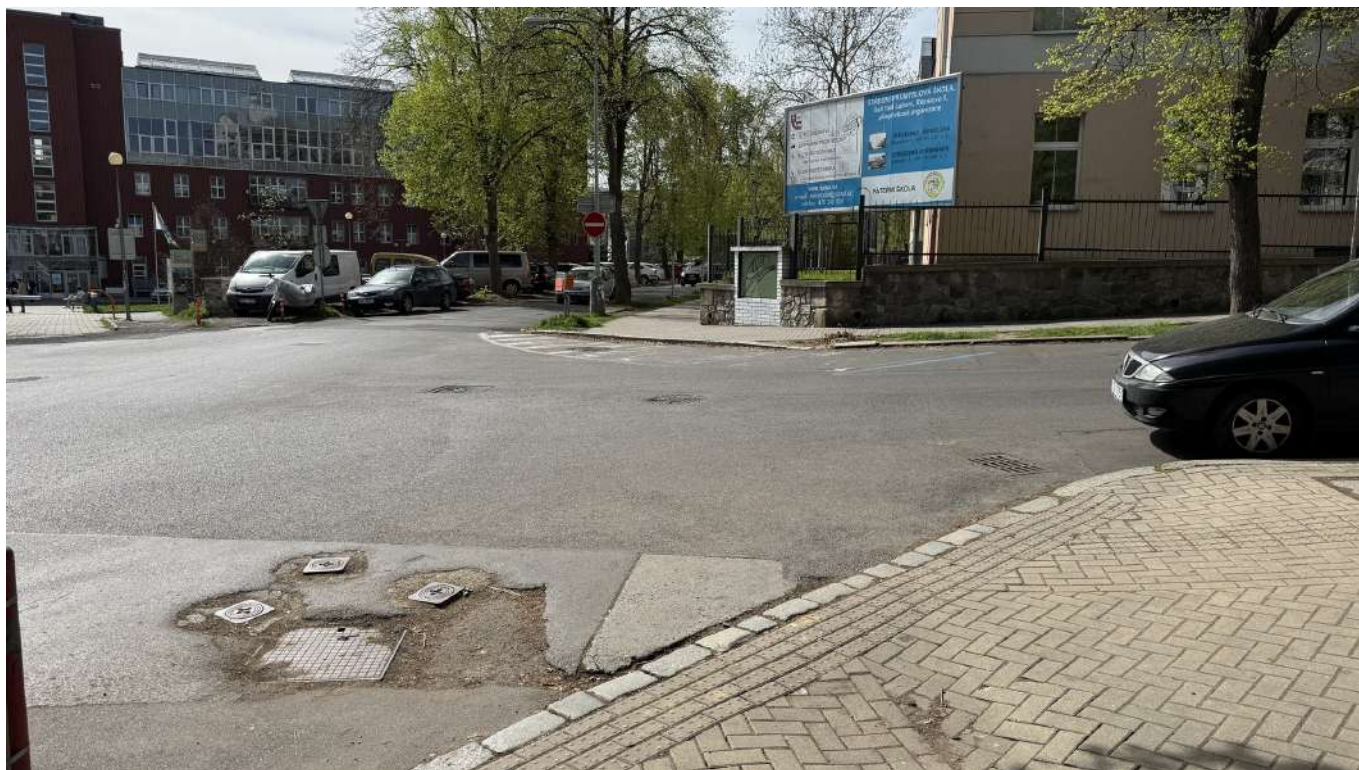
Absence pěších vazeb - přechodů pro chodce / míst pro přecházení na všech ramenech křižovatky.
Neadekvátní technický stav hran chodníkových ploch všech nároží (viz. deficit č. 127 a 128 - nutno řešit souběžně).

Výrazné opotřebení VDZ V 13 "Šikmé rovnoběžné čáry".

Realizace přechodů pro chodce / míst pro přecházení.
Oprava hran chodníkových ploch.
Obnova VDZ V 13

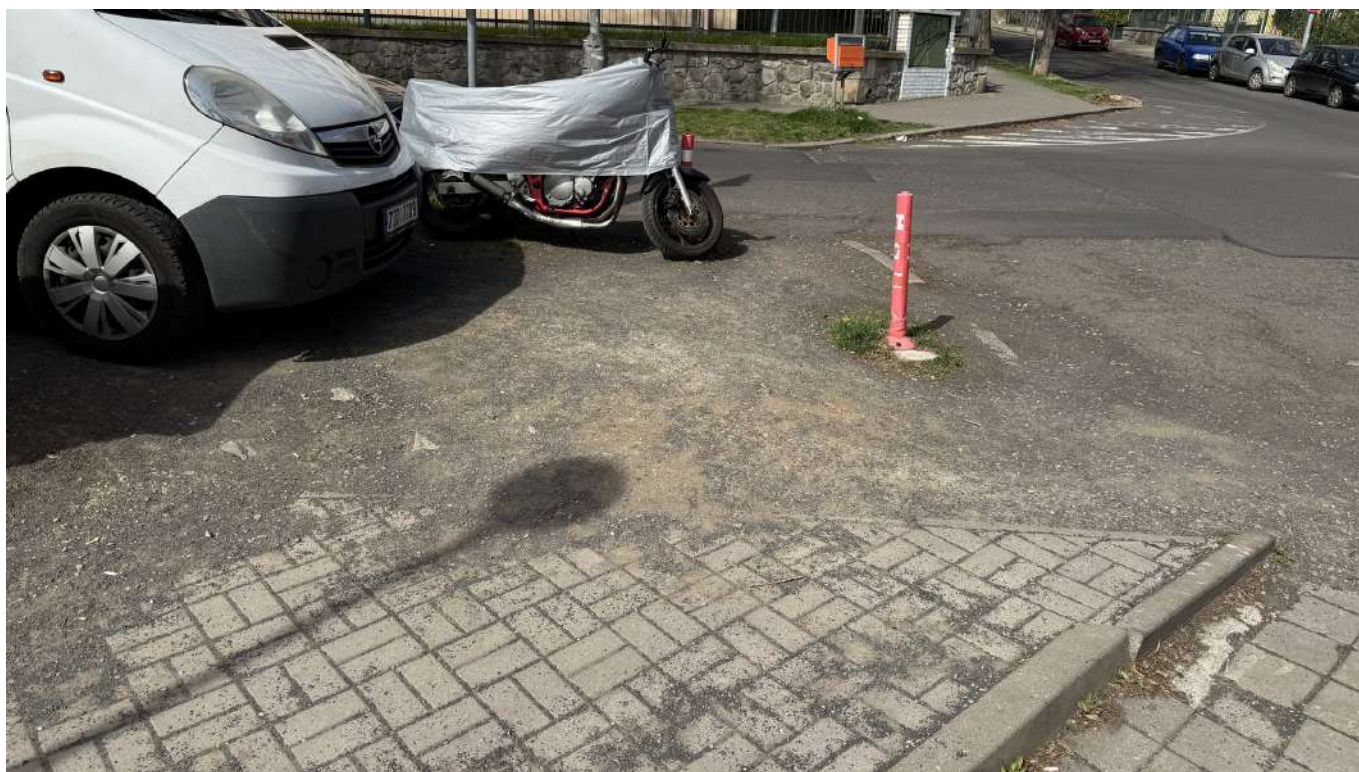
Chybné provedení chodníku

Absence prvků pro OOSPO - varovného pásu na konci chodníku (viz. deficit č. 126 - nutno řešit souběžně).

Realizace varovného pásu.
