Příloha 4

Bezpečnostní inspekce

Zpráva z bezpečnostní inspekce pozemních komunikací, která proběhla 17. dubna 2025 mezi 9. a 13. hodinou, zahrnuje místní šetření s cílem lépe pochopit lokální problematiku a identifikovat dopravně-bezpečnostní rizika. Hodnocení bezpečnosti bylo provedeno s ohledem na charakter sledované oblasti, která se nachází v intravilánu obce. Zvláštní pozornost byla věnována nejzranitelnějším účastníkům provozu, tedy chodcům a cyklistům.

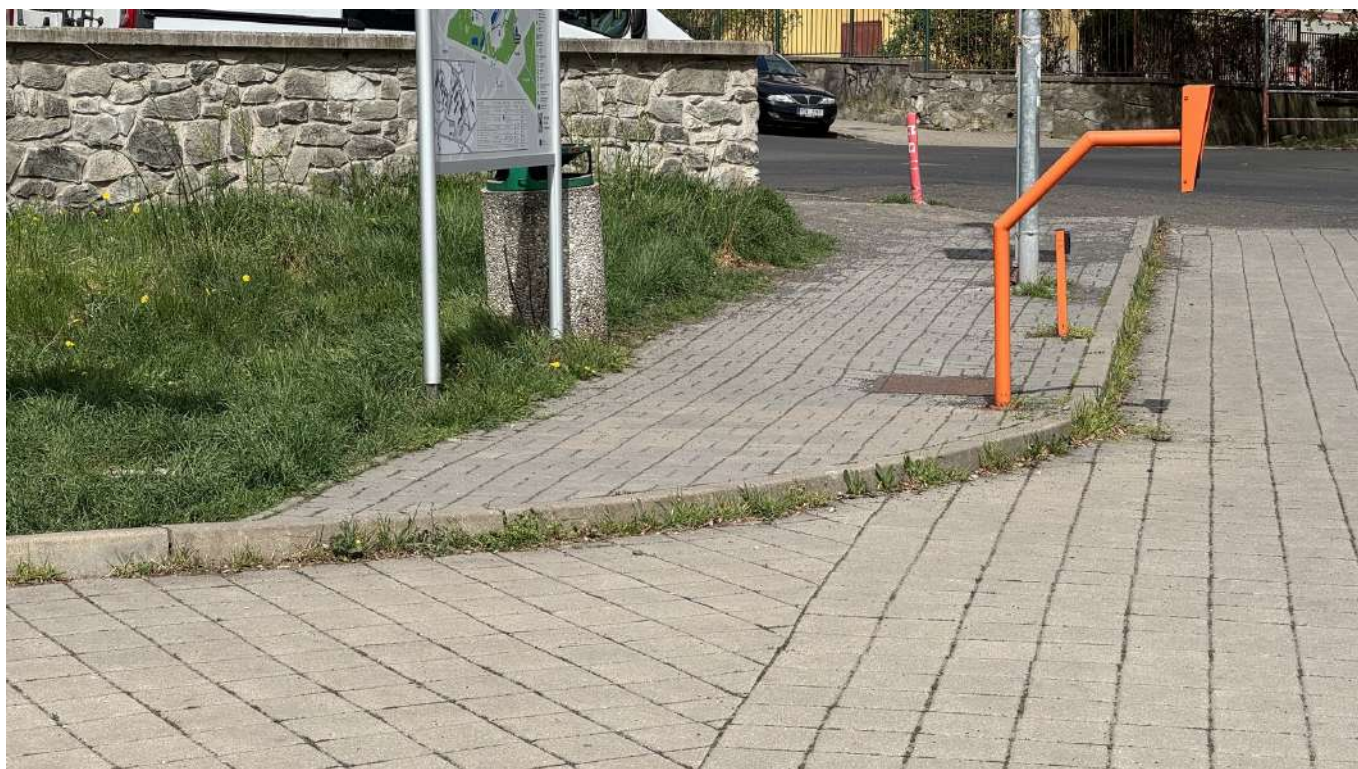
Chybné provedení chodníku

Absence snížené hrany chodníkové plochy a prvků pro OOSPO - varovného pásu.

Realizace snížené hrany chodníkové plochy a varovného pásu.

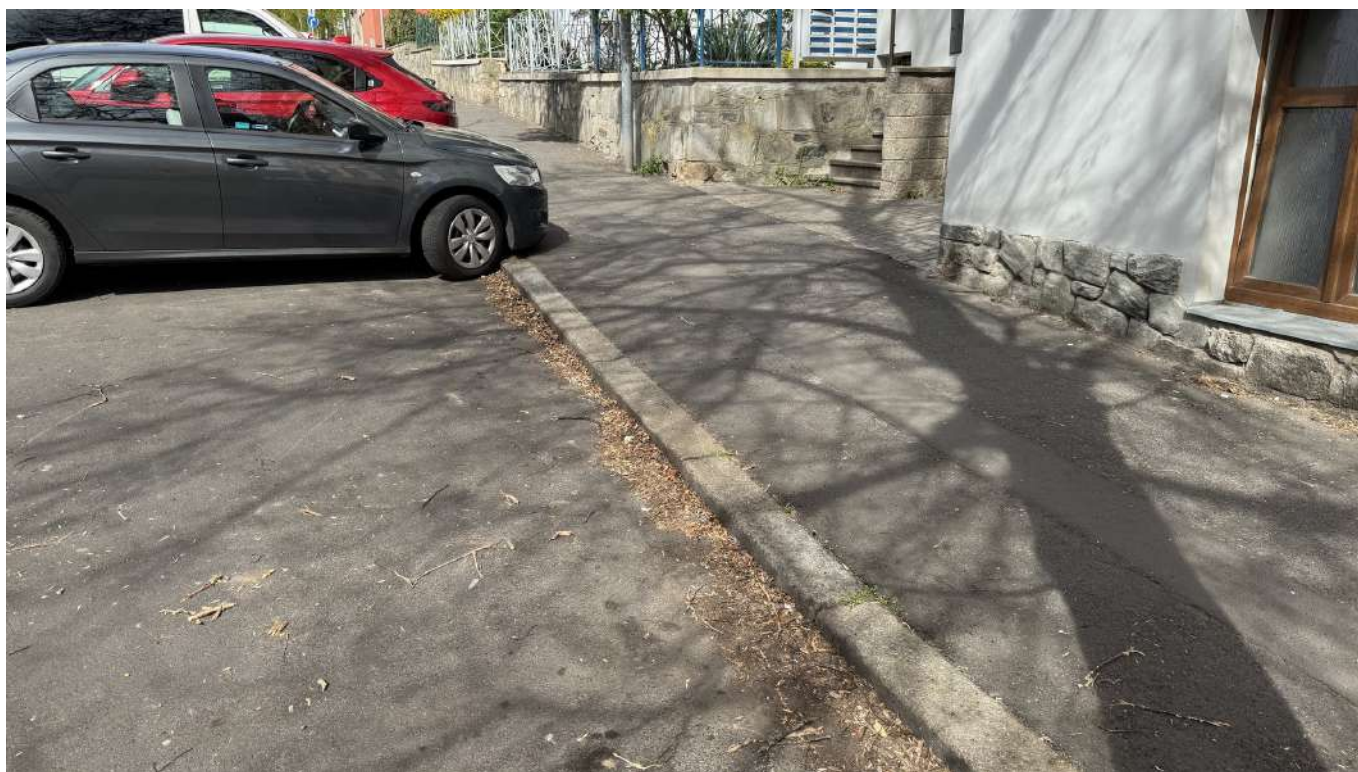
Chybné provedení chodníku

Neadekvátní výška hrany chodníkové plochy v délce 15 m.

Realizace adekvátní výšky hrany chodníkové plochy.

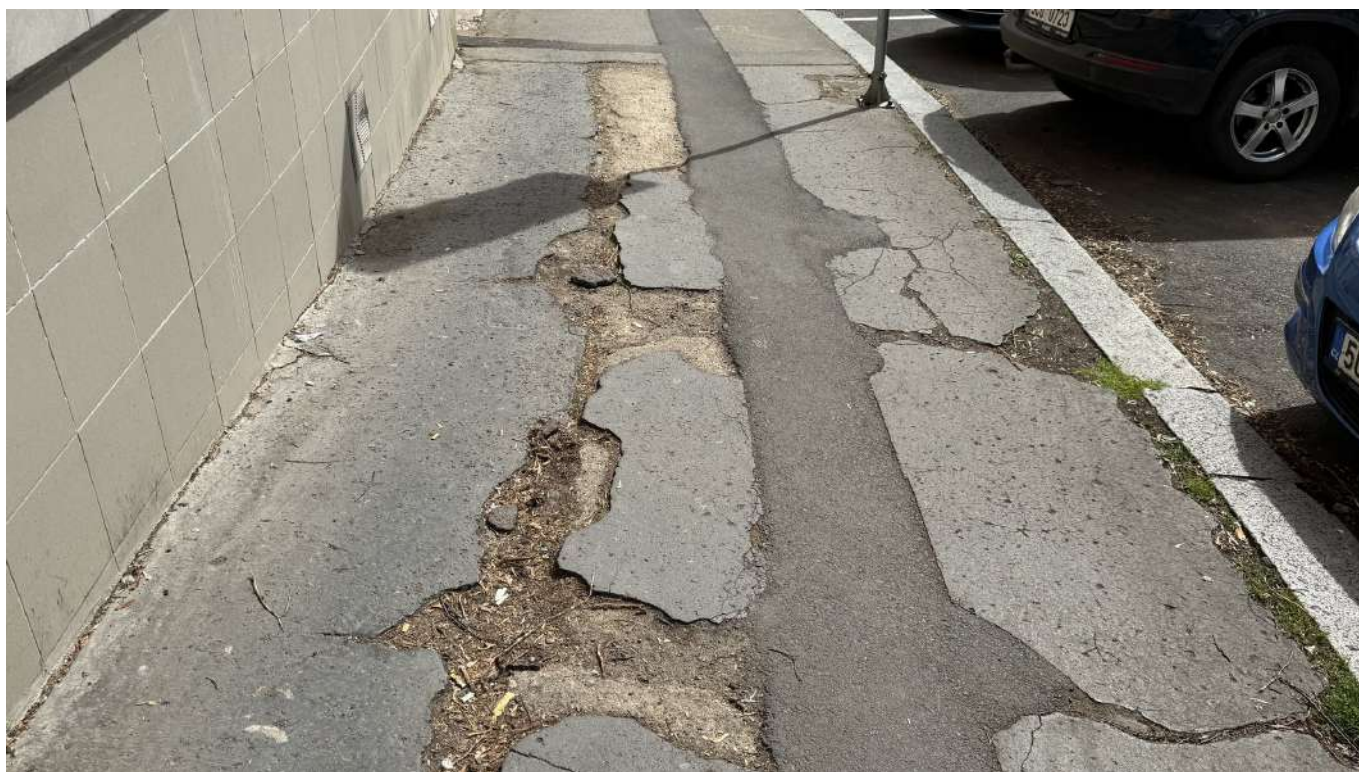
Technický stav chodníku

Neadekvátní technický stav povrchu chodníkové plochy v délce 35 m.

Oprava povrchu chodníkové plochy.

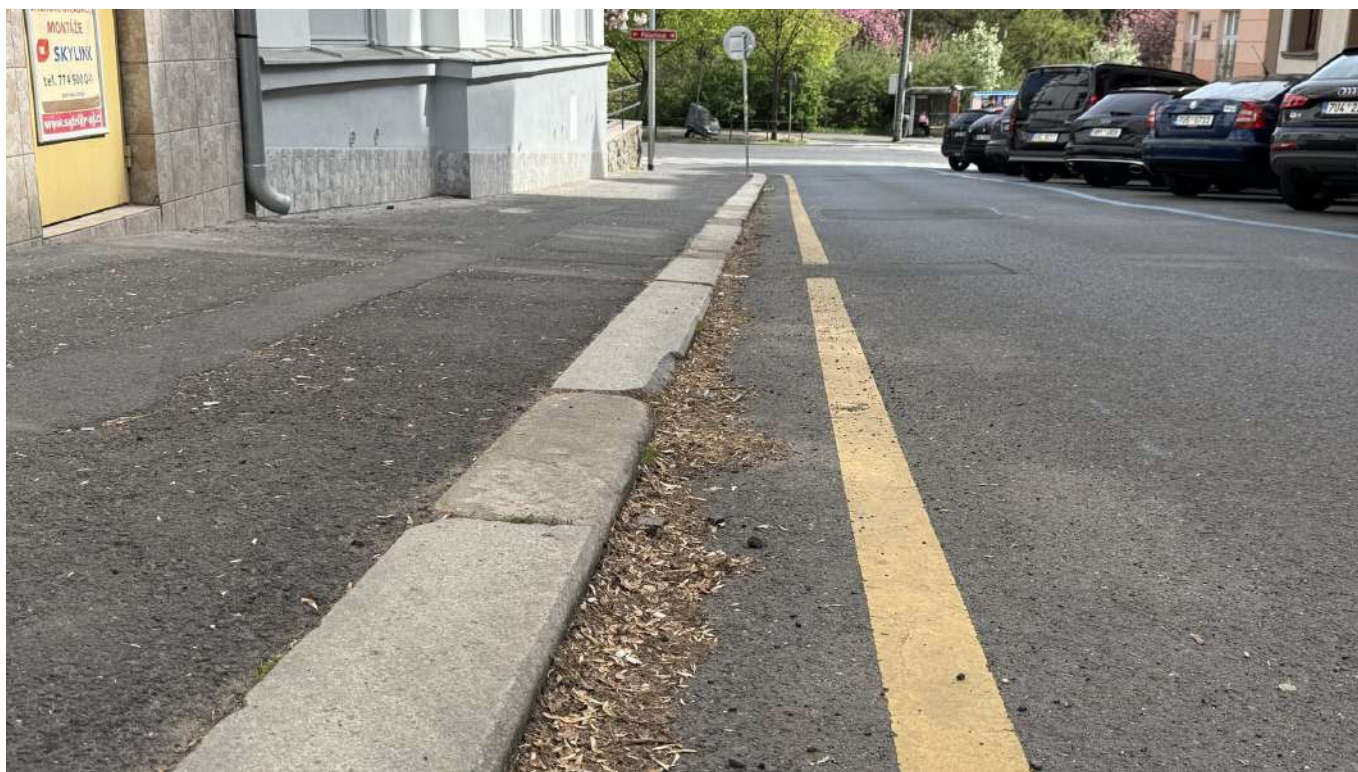
Chybné provedení chodníku

Neadekvátní výška hrany chodníkové plochy v délce 40 m.

Realizace adekvátní výšky hrany chodníkové plochy.

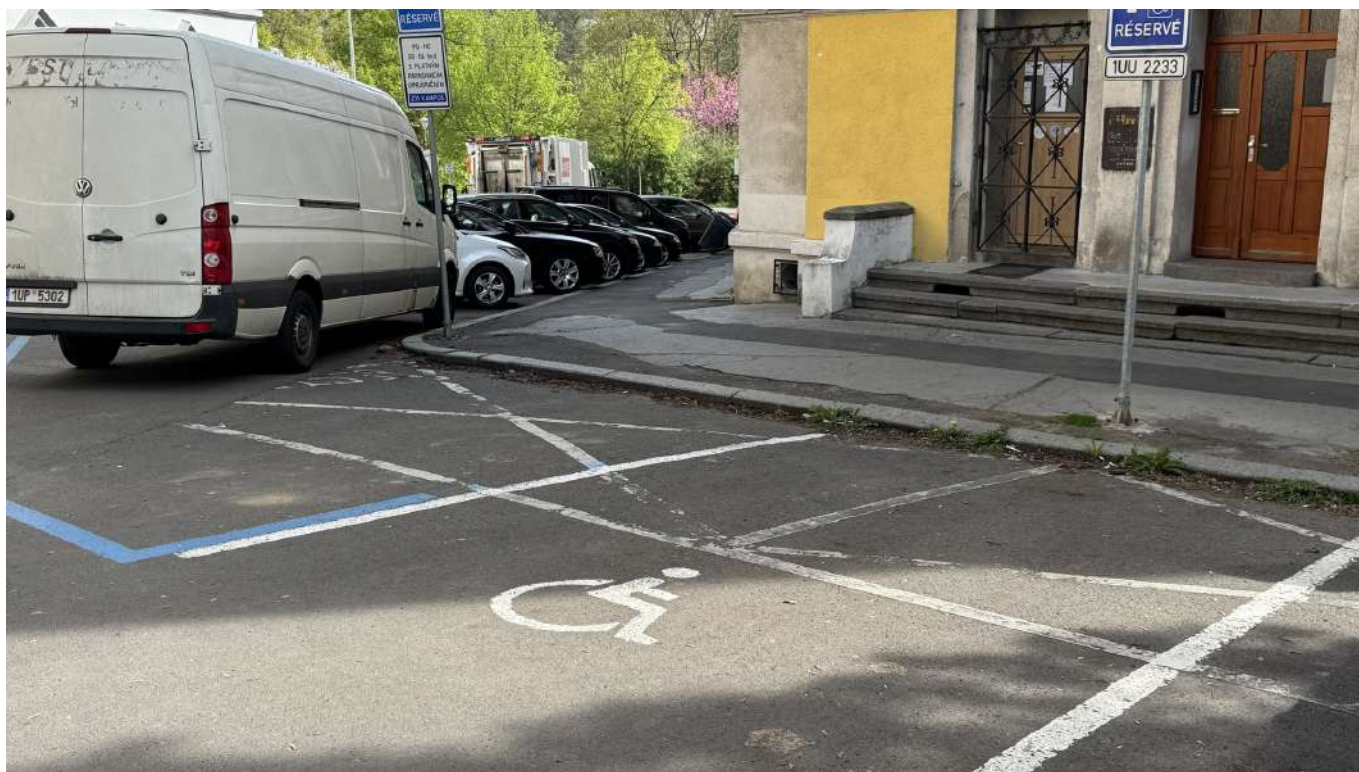
Neadekvátní odstranění původního VDZ V 10e "Vyhrazené parkoviště".

Odstranění VDZ V 10e.

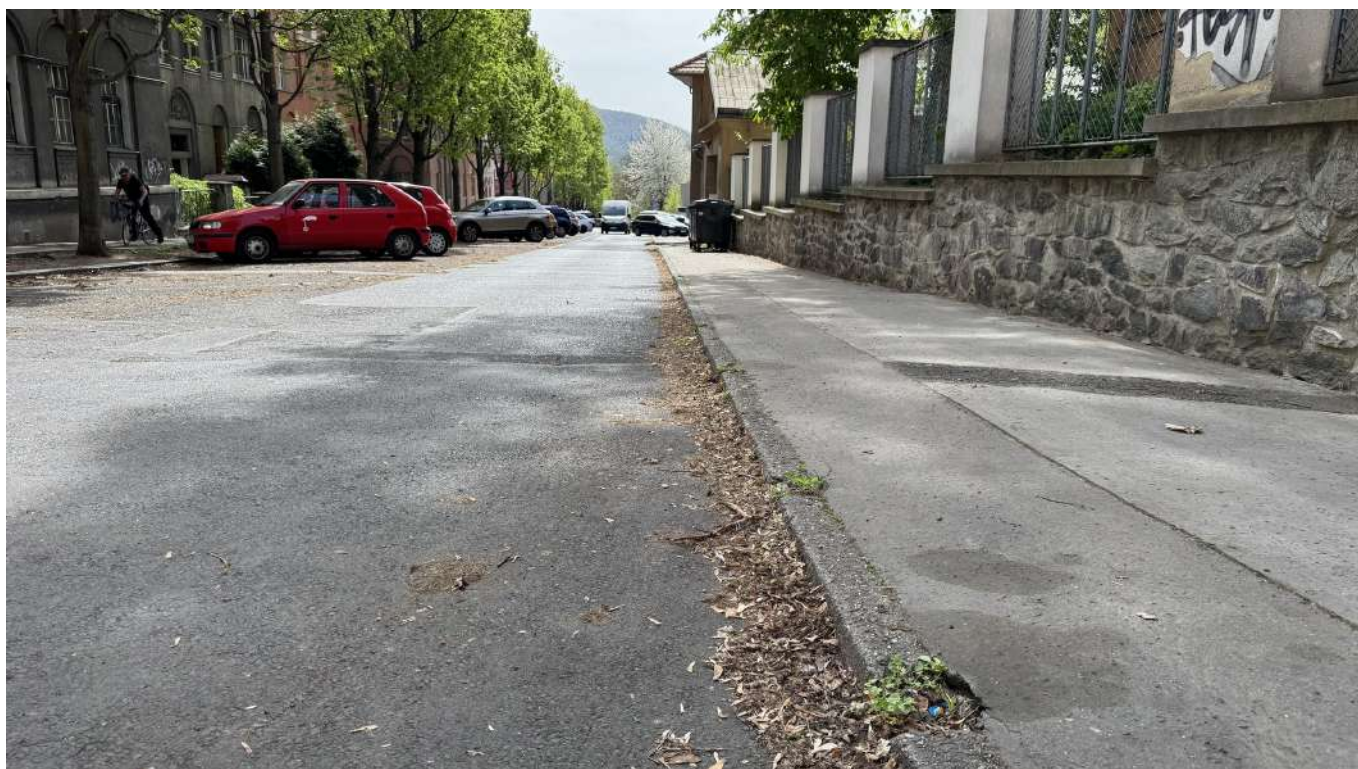
Chybné provedení chodníku

Neadekvátní výška hrany chodníkové plochy v délce 55 m.

Realizace adekvátní výšky hrany chodníkové plochy.

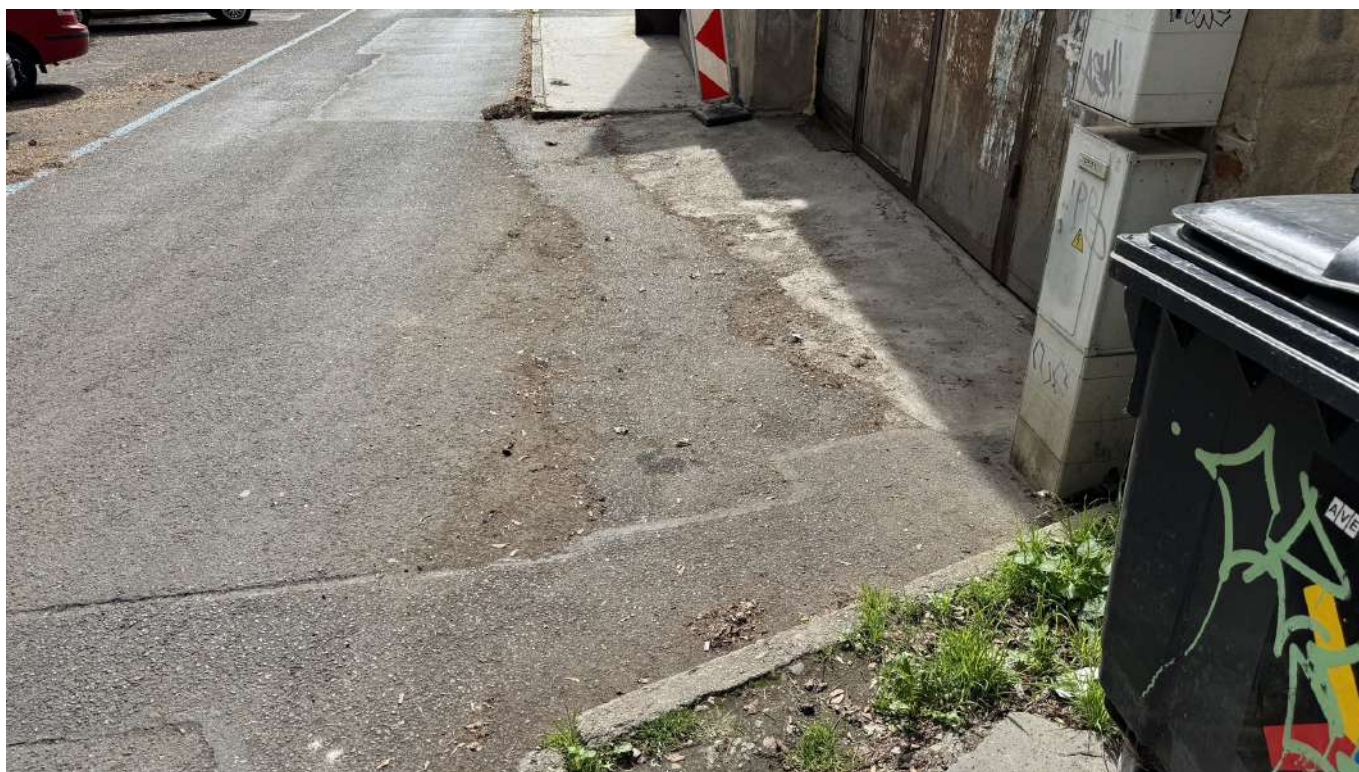
Stavební stav / projektové řešení

Neadekvátní technický stav chodníkových ploch a jejich hran.
Absence prvků pro OOSPO - varovných pásů.

Oprava chodníkových ploch a realizace jejich adekvátních hran (snížení).
Realizace varovných pásů.

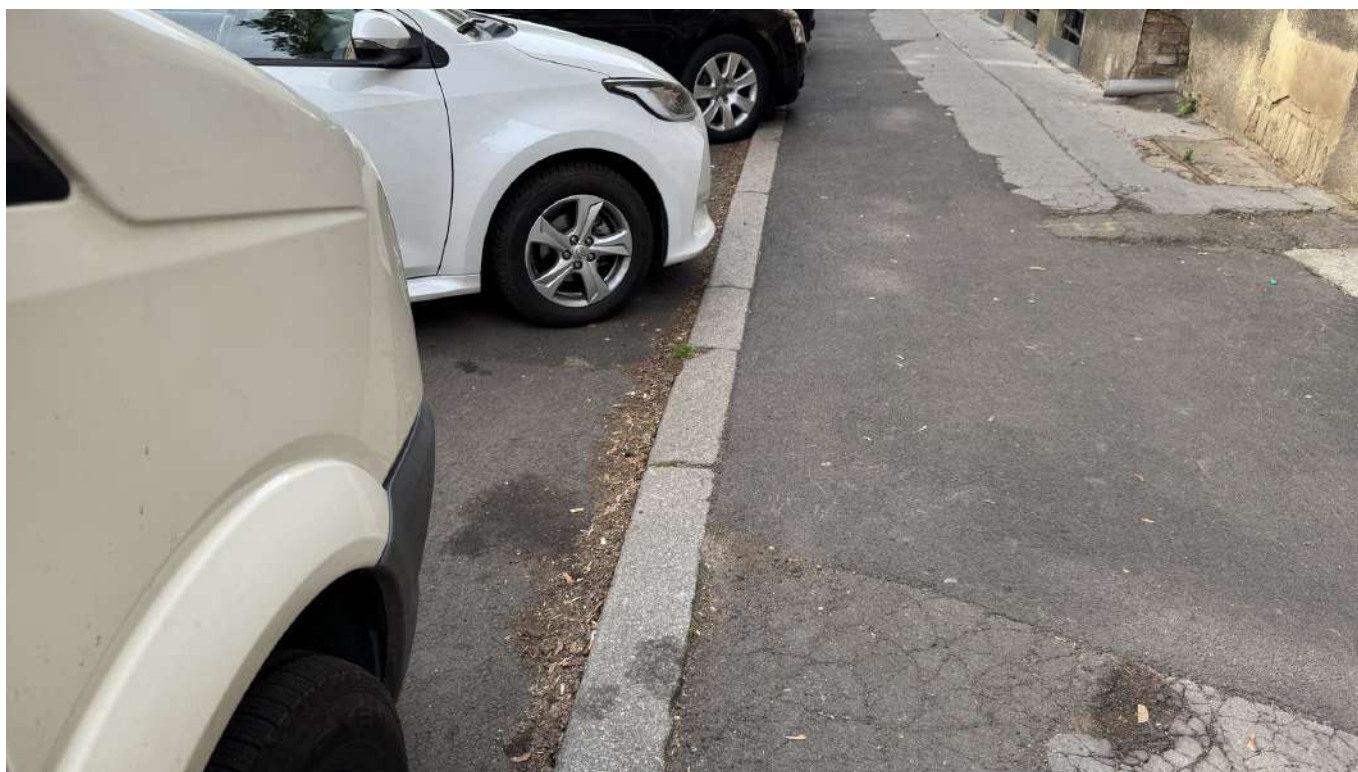
Chybné provedení chodníku

Neadekvátní výška hrany chodníkové plochy v délce 45 m.

Neadekvátní povrch chodníkové plochy v délce 5 m.

Realizace adekvátní výšky hrany a povrchu chodníkové plochy.

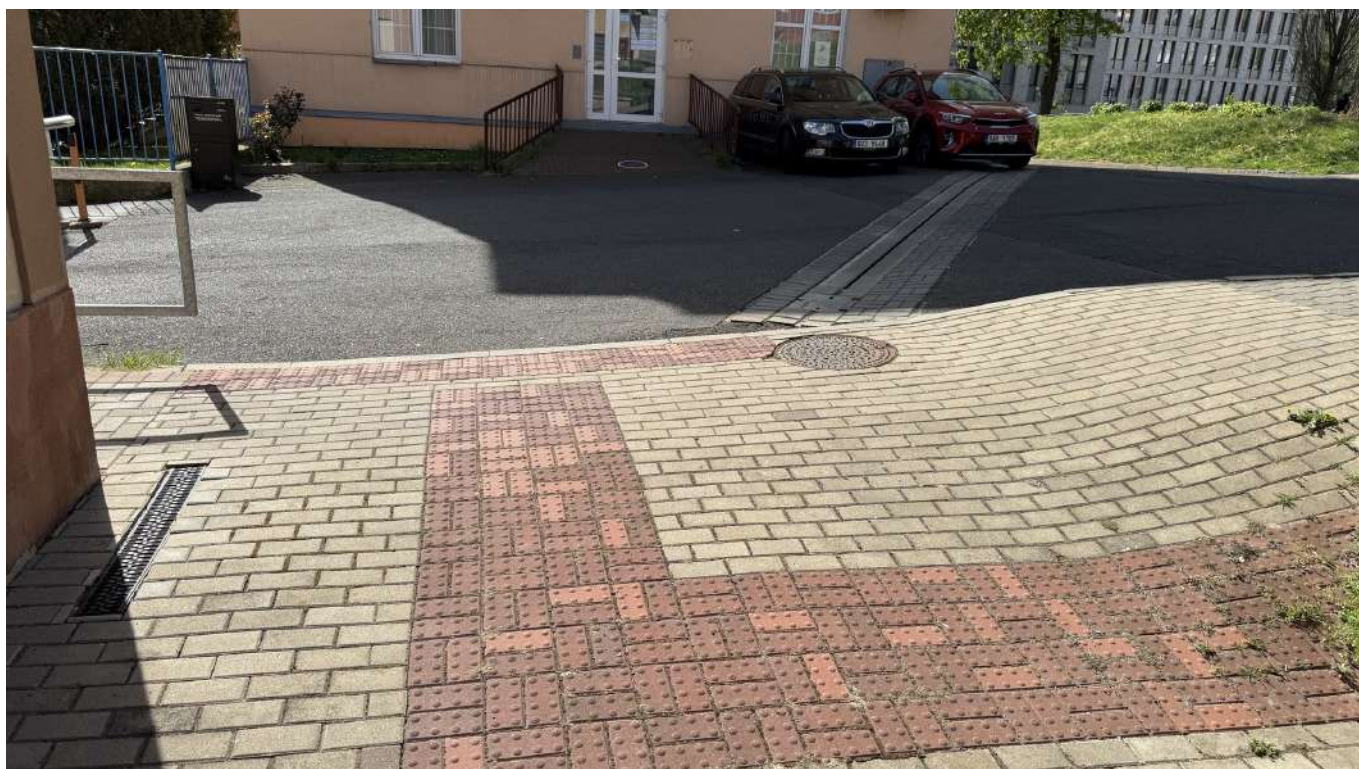
Chybné provedení místa pro přecházení

Absence protilehlé chodníkové plochy - místo pro přecházení ústí do komunikace.

Realizace chodníkové plochy na protější (jižní) straně komunikace, která bude navazovat na stávající chodníkovou plochu v místě výjezdu z areálu.

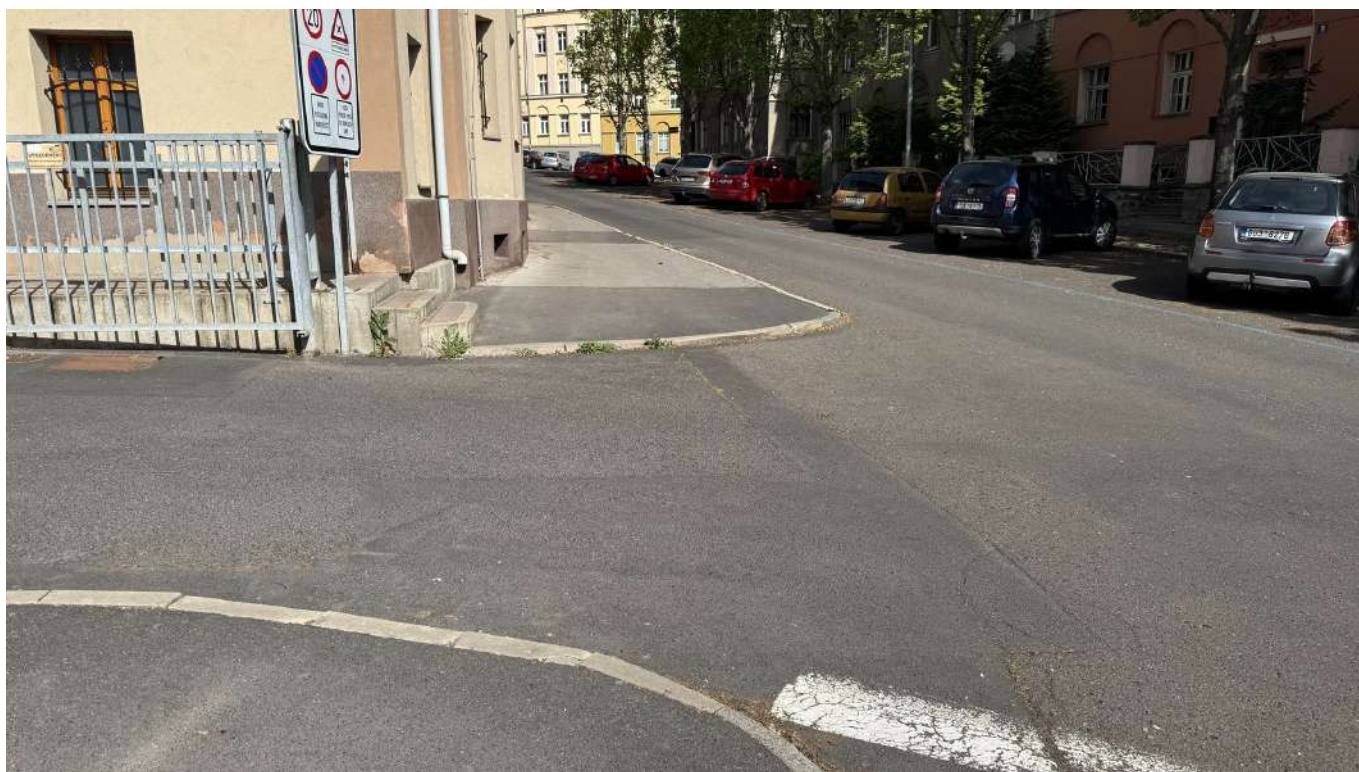
Chybějící přechod pro chodce / místo pro přecházení na západní straně ulice Pasteurova v místě křižovatky s vjezdem do areálu UJEP.

Realizace místa pro přecházení.

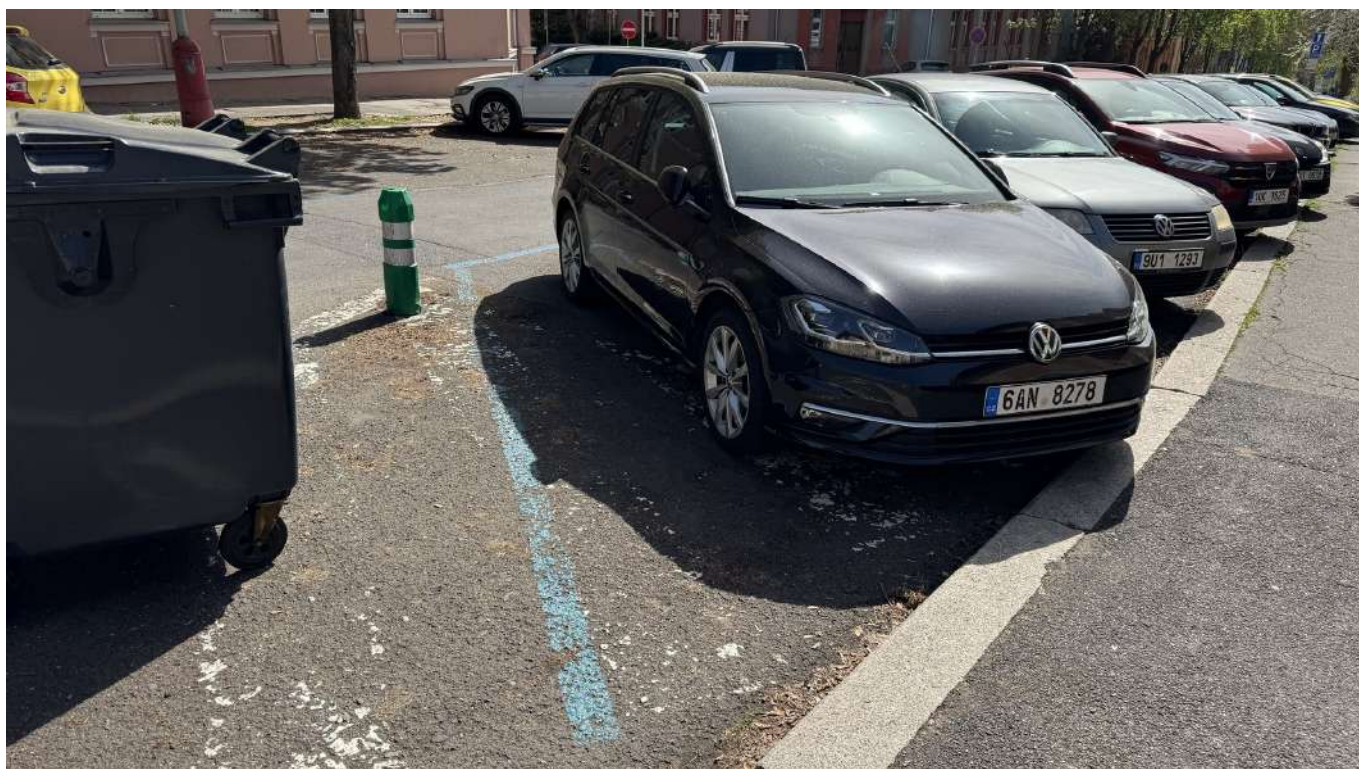
Opotřebované VDZ V 13 "Šikmé rovnoběžné čáry" a jeho nedostatečné odstranění v místě vyznačené parkovací plochy.

Obnova VDZ V 13 v adekvátní podobě.

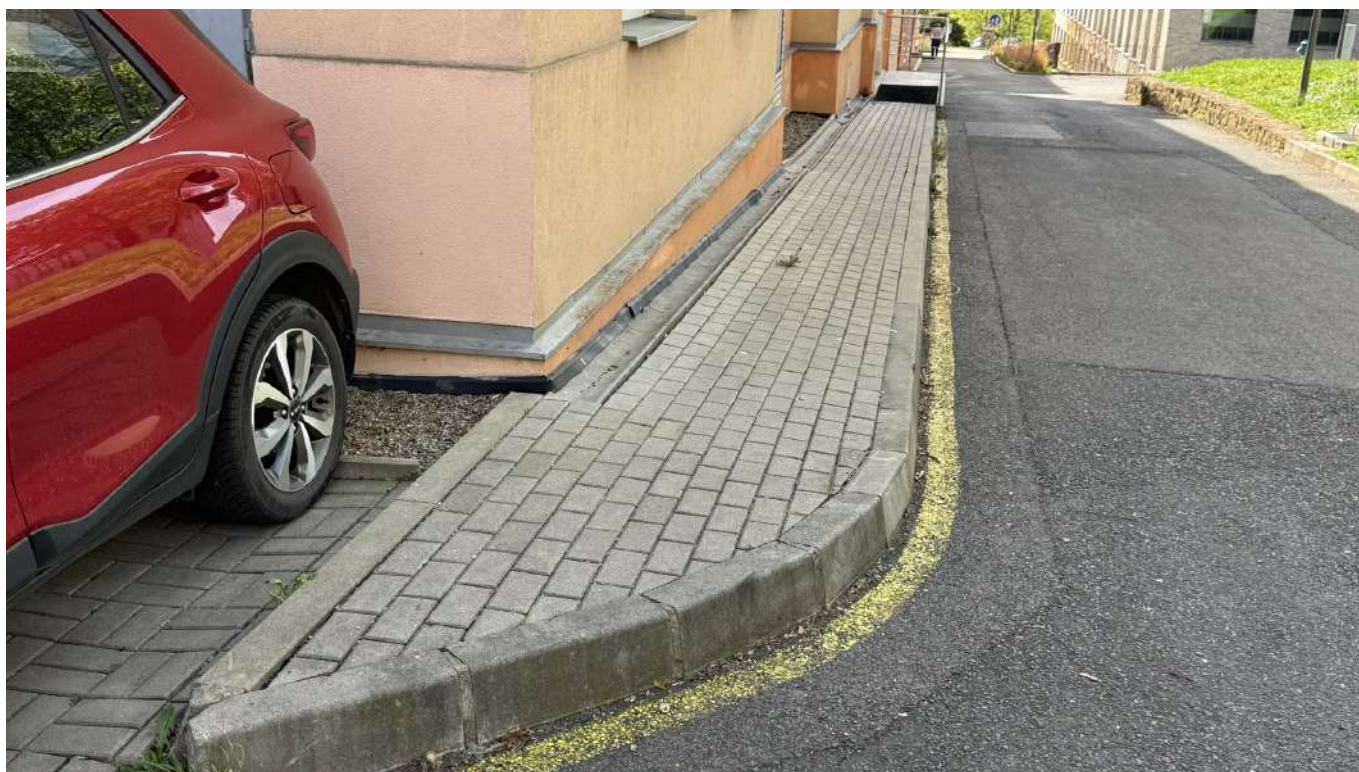
Chybné provedení chodníku

Absence snížené hrany chodníkové plochy a prvků pro OOSPO - varovného pásu.

Realizace snížené hrany chodníkové plochy a varovného pásu.

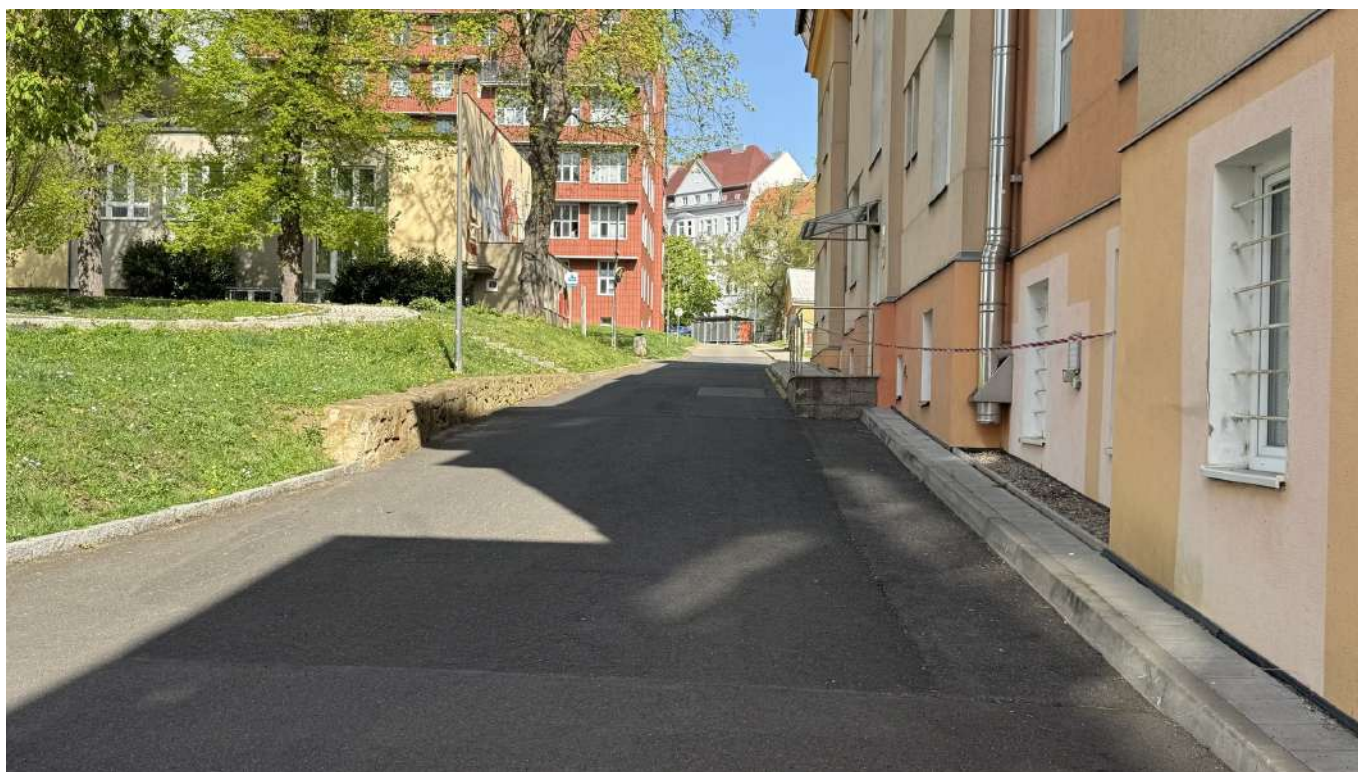
Chybějící chodníky

Absence pěší vazby v délce 50 m.

Realizace chodníkové plochy.

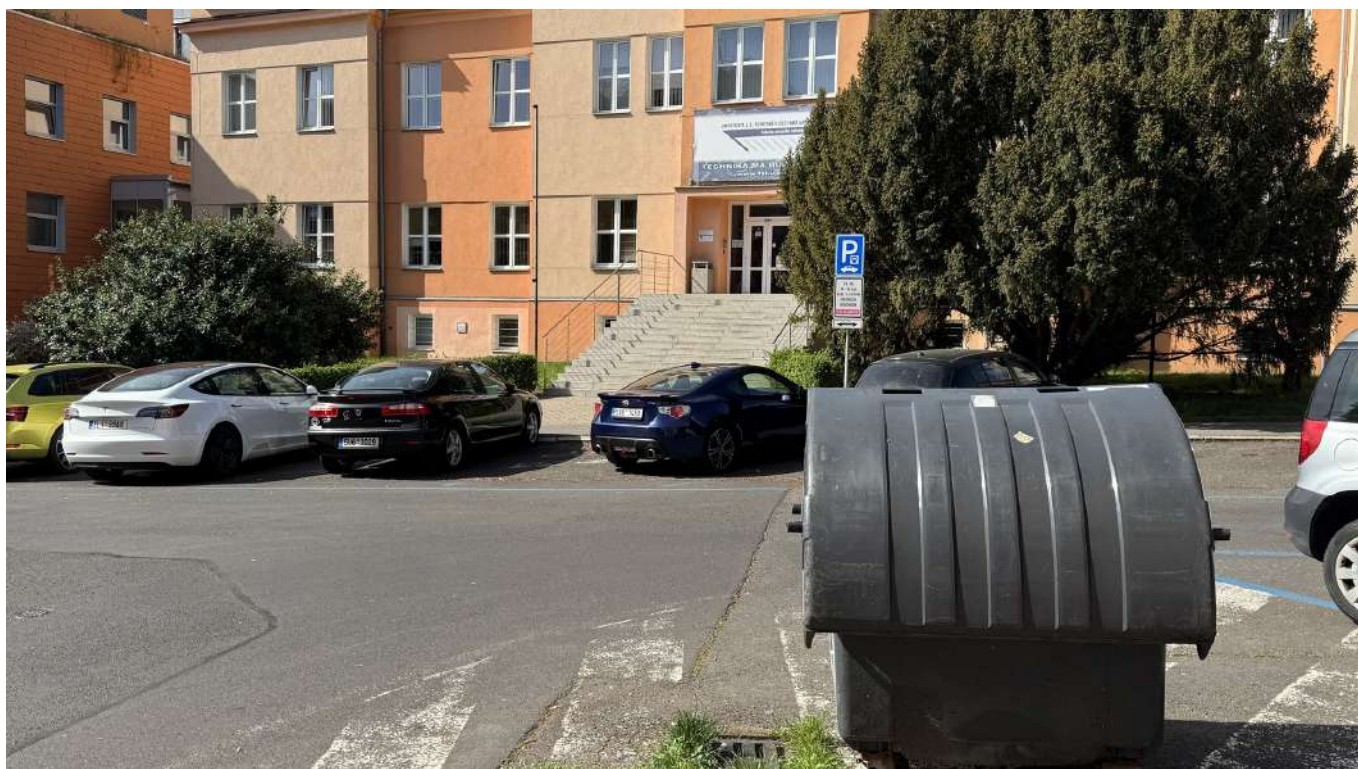
Opotřebované VDZ V 13 "Šikmé rovnoběžné čáry"

NÁVRH OPATŘENÍ
Obnova VDZ V 13.

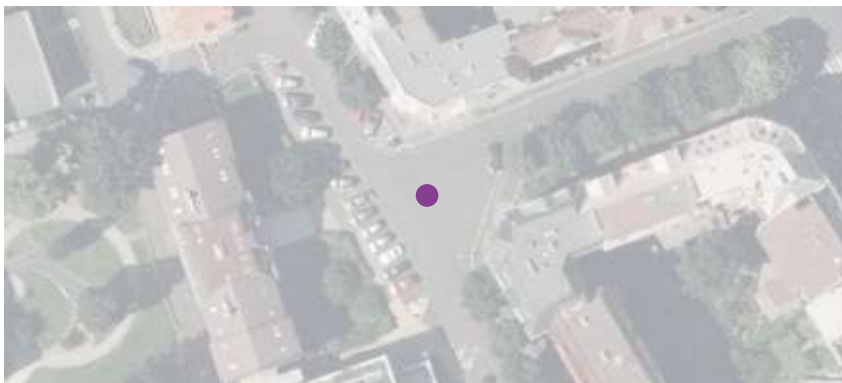
Rozlehlá křižovatka.
Parkující vozidla v křižovatce negativně ovlivňují rozhledové poměry.
Chybějící pěší vazby mezi areálem UJEP a ulicí U Nemocnice.

Stavební úpravy pro zredukování plochy křižovatky a zabránění parkování v jejím prostoru.
Doplnění přechodů pro chodce / míst pro přecházení.

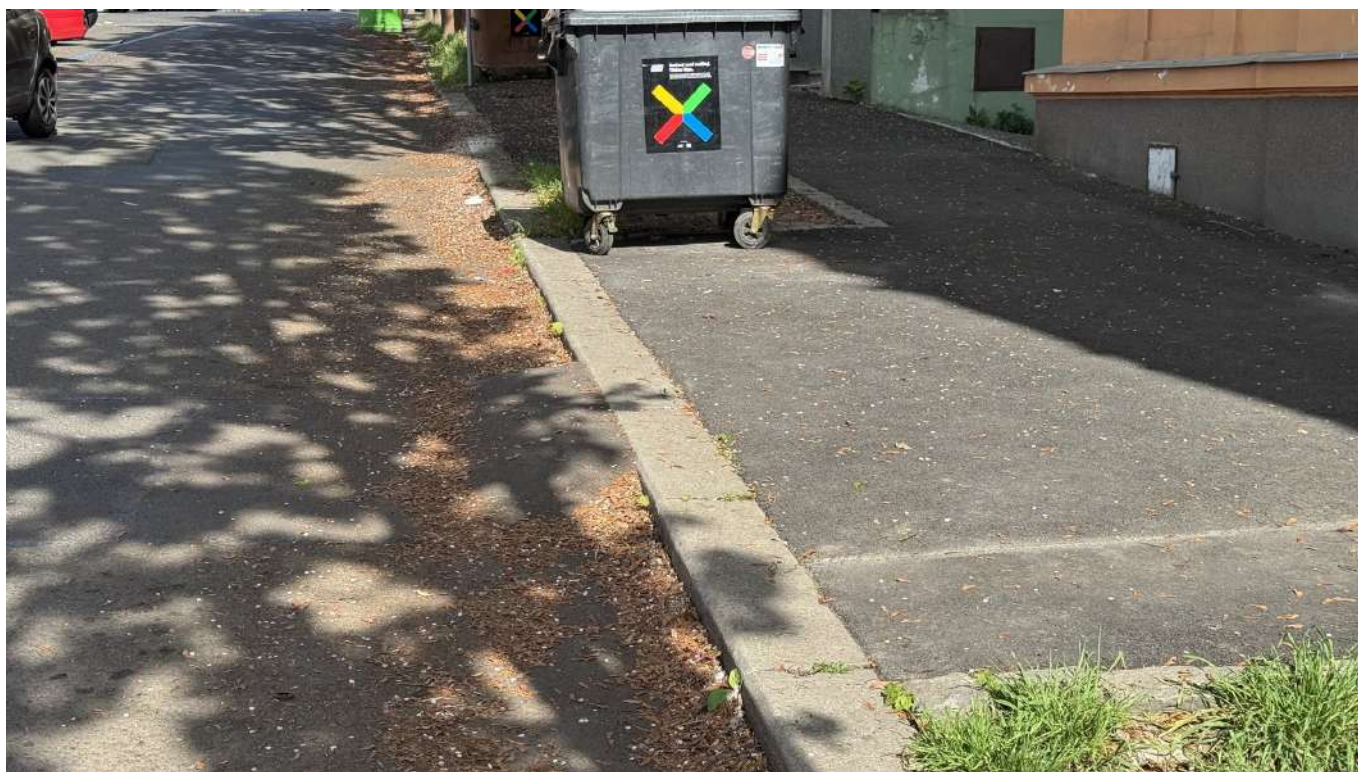
Chybné provedení chodníku

Neadekvátní výška hrany chodníkové plochy v délce 70 m.

Realizace adekvátní výšky hrany chodníkové plochy.

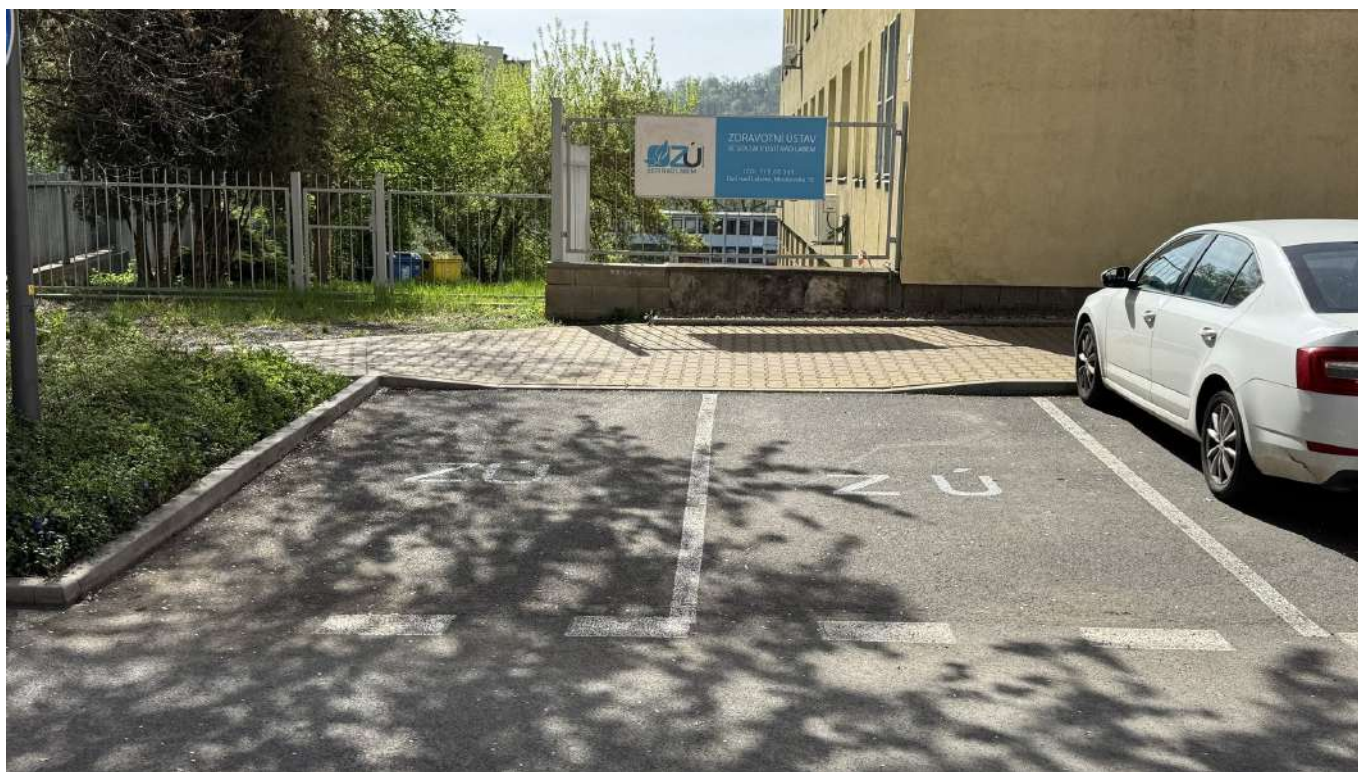
Absence prvků pro OOSPO - varovného pásu u snížené hrany chodníkové plochy.

Realizace varovného pásu.

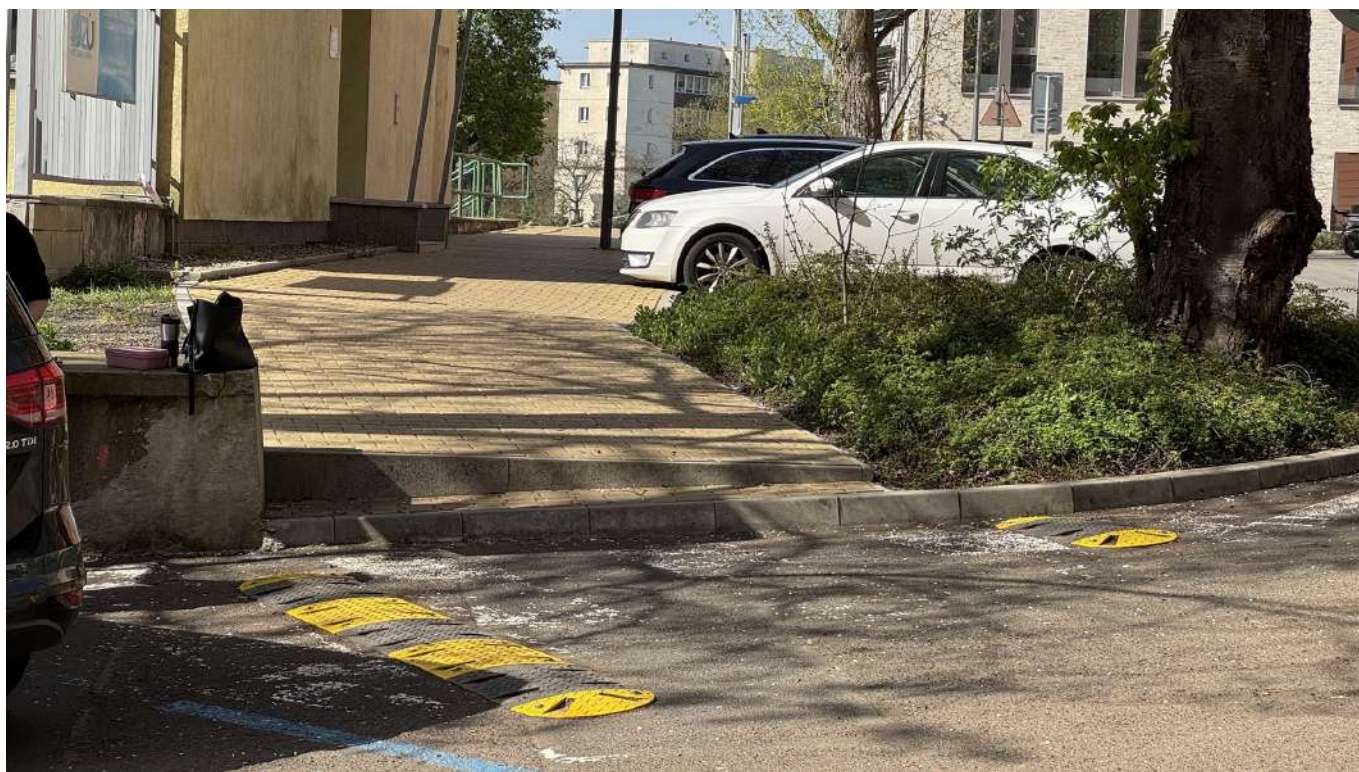
Chybné provedení chodníku

Chybné provedení schodů - sklon, nedoplněny varovným pásem.
Opotřebení VDZ V 13 "Šikmé rovnoběžné čáry".

Realizace rampy svedené na úroveň komunikace a doplněné varovným pásem.
Obnova VDZ V 13.

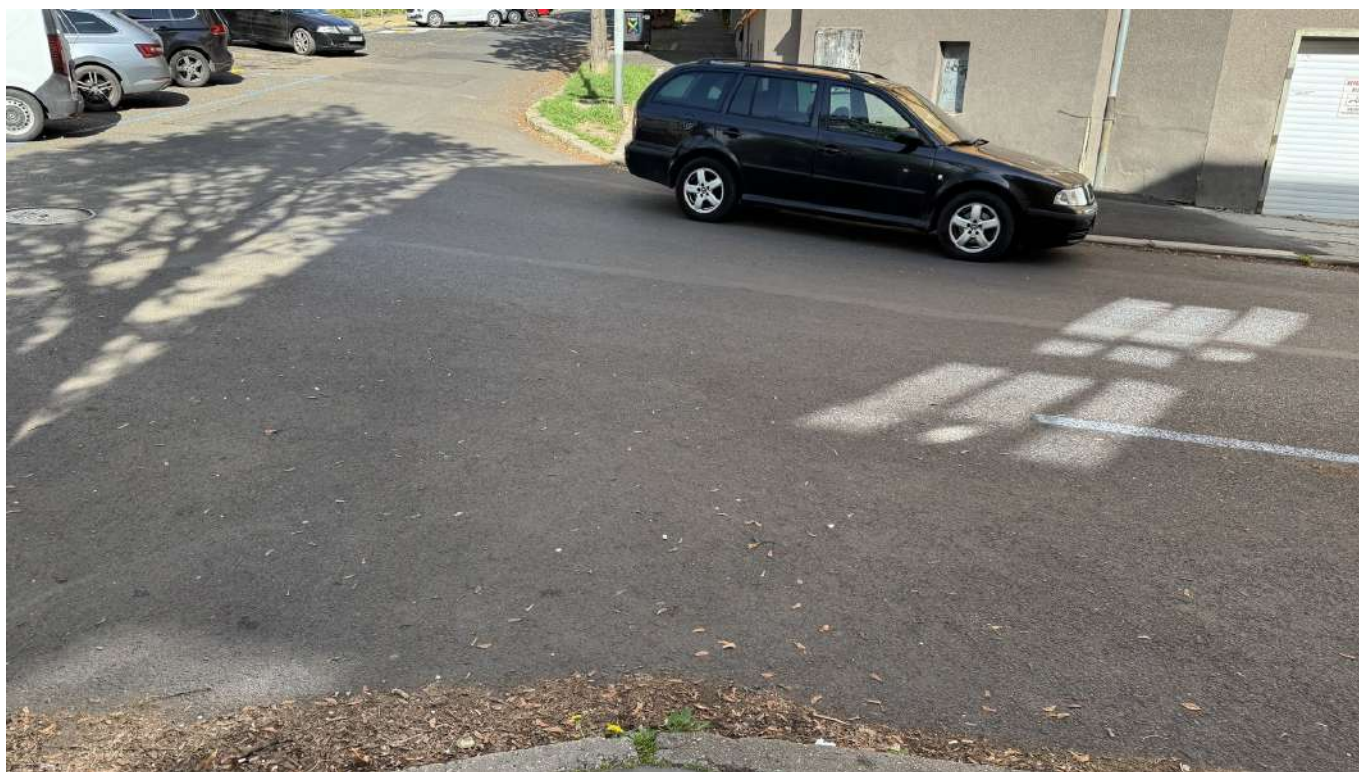
Absence přechodů pro chodce / míst pro přecházení na severním a východním rameni křižovatky Pasteurova x Thomayerova.

Realizace přechodů pro chodce / míst pro přecházení.

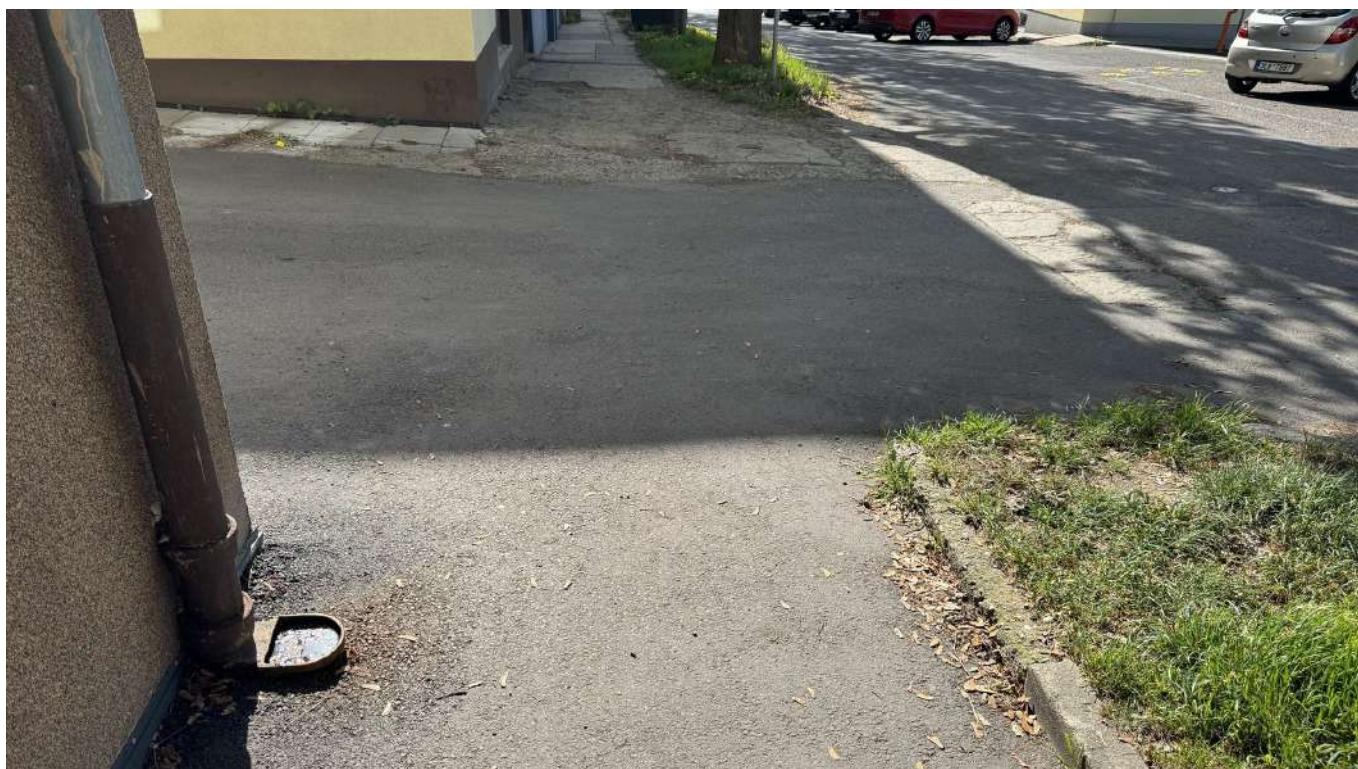
Absence prvků pro OOSPO - varovných pásů.

Realizace varovných pásů.

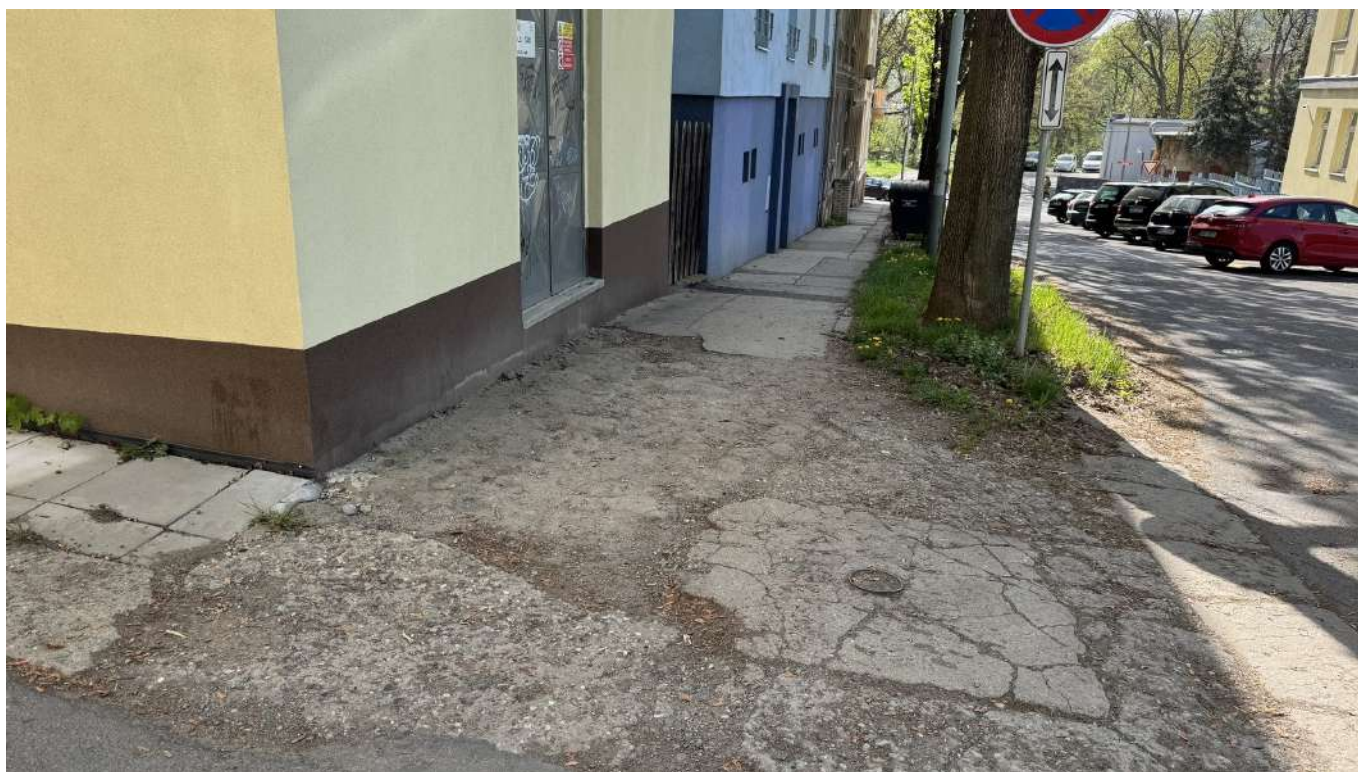
Technický stav chodníku

Neadekvátní technický stav povrchu chodníkové plochy v délce 55 m.

Oprava povrchu chodníkové plochy.

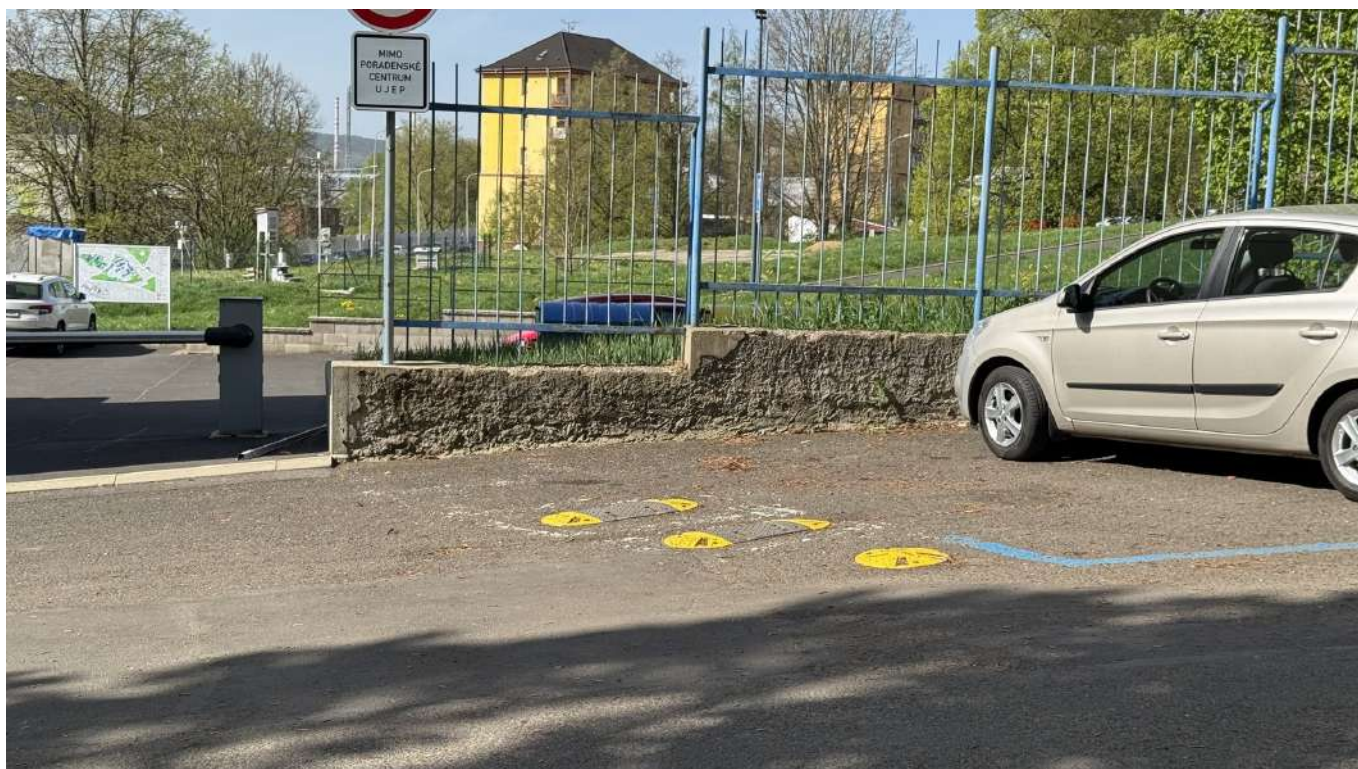
Výrazně opotřebované VDZ V 13 "Šikmé rovnoběžné pruhy".

NÁVRH OPATŘENÍ
Obnova VDZ V 13.
