Příloha 4

Bezpečnostní inspekce

Zpráva z bezpečnostní inspekce pozemních komunikací, která proběhla 17. dubna 2025 mezi 9. a 13. hodinou, zahrnuje místní šetření s cílem lépe pochopit lokální problematiku a identifikovat dopravně-bezpečnostní rizika. Hodnocení bezpečnosti bylo provedeno s ohledem na charakter sledované oblasti, která se nachází v intravilánu obce. Zvláštní pozornost byla věnována nejzranitelnějším účastníkům provozu, tedy chodcům a cyklistům.

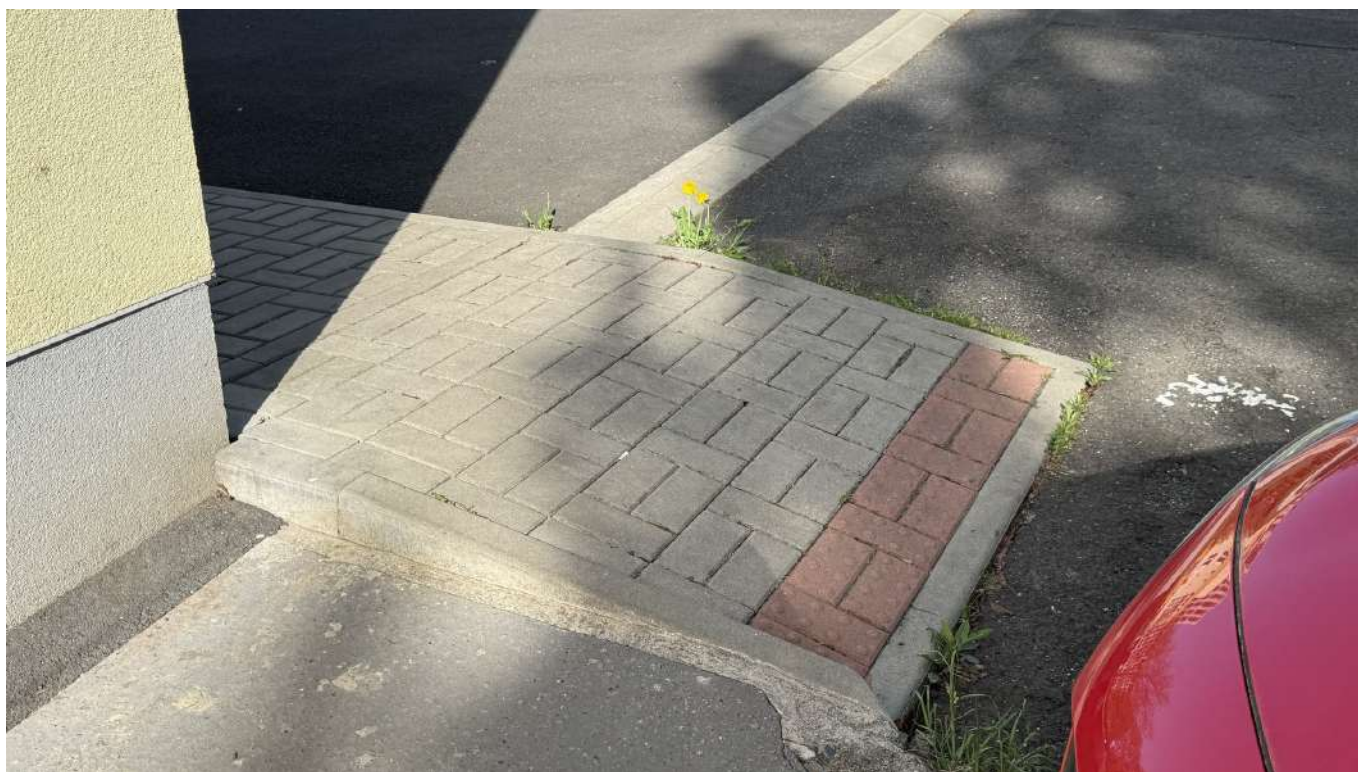
Chybné provedení chodníku

Neadekvátní zakončení chodníkové plochy.

Realizace plynulého sklonu chodníkové plochy jižním směrem a doplnění varovného pásu.

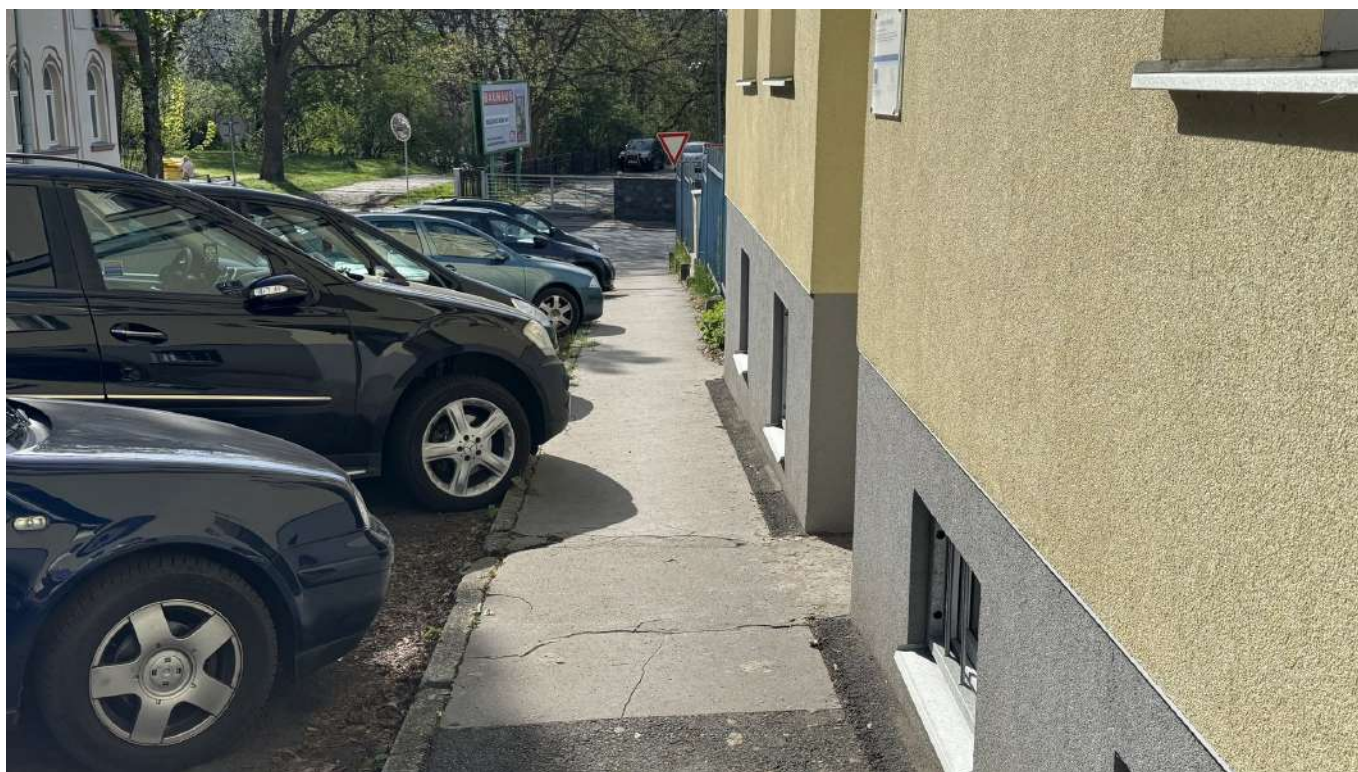
Chybné provedení chodníku

Neadekvátní šířka chodníkové plochy (1,2 m).

Rozšíření chodníkové plochy na 2,25 m.

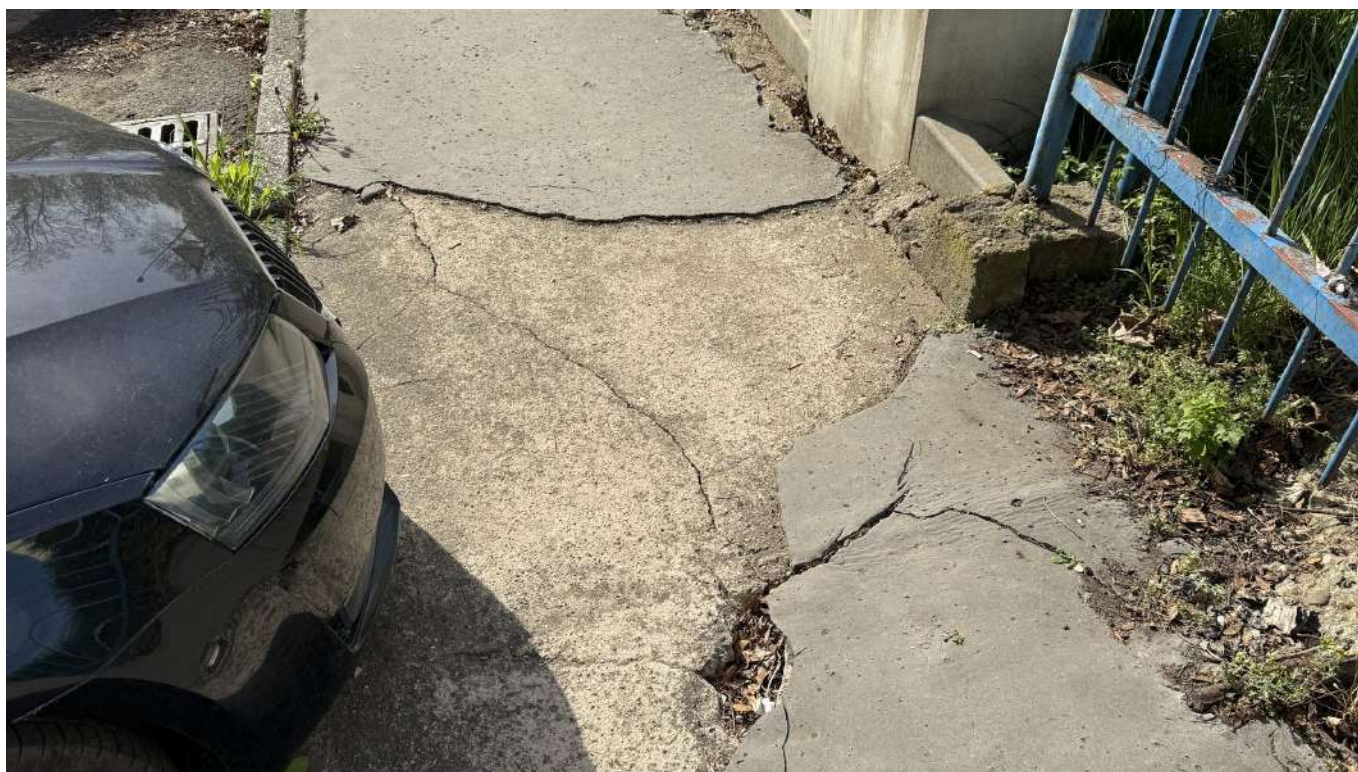
Technický stav chodníku

Neadekvátní technický stav povrchu chodníkové plochy (v délce 10 m).

Oprava povrchu chodníkové plochy.

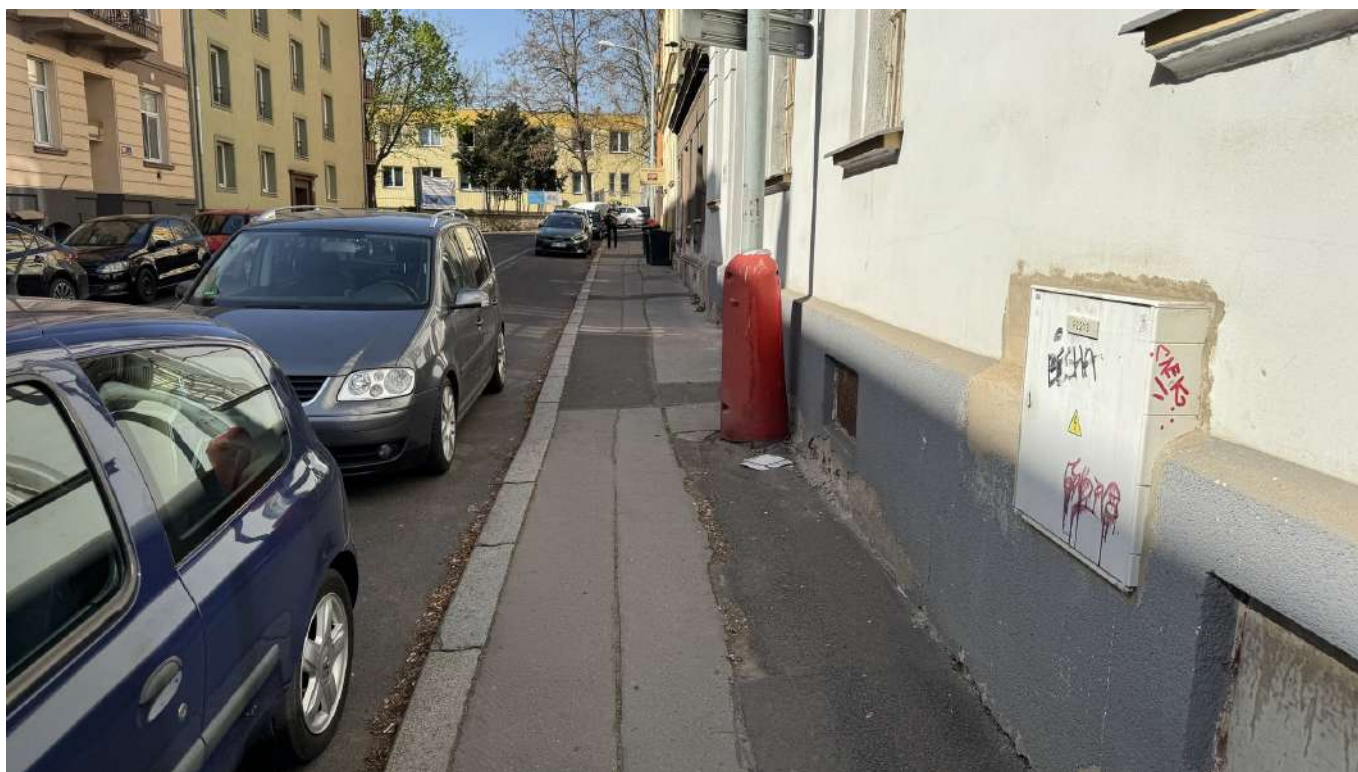
Technický stav chodníku

Neadekvátní technický stav povrchu a výšky hrany chodníkové plochy v délce 60 m.

Oprava povrchu a realizace adekvátní výšky hrany chodníkové plochy.

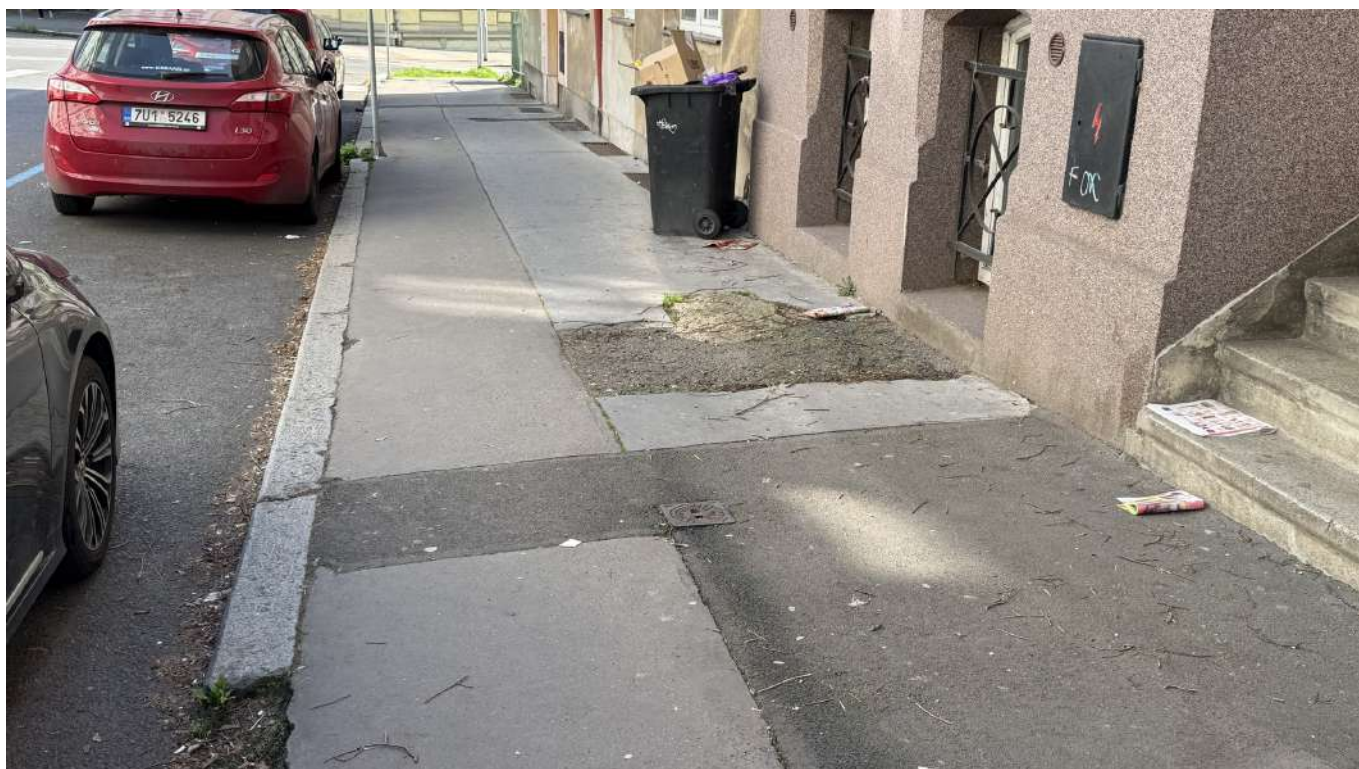
Technický stav chodníku

Neadekvátní technický stav povrchu a výšky hrany chodníkové plochy v délce 60 m.

Oprava povrchu a realizace adekvátní výšky hrany chodníkové plochy.

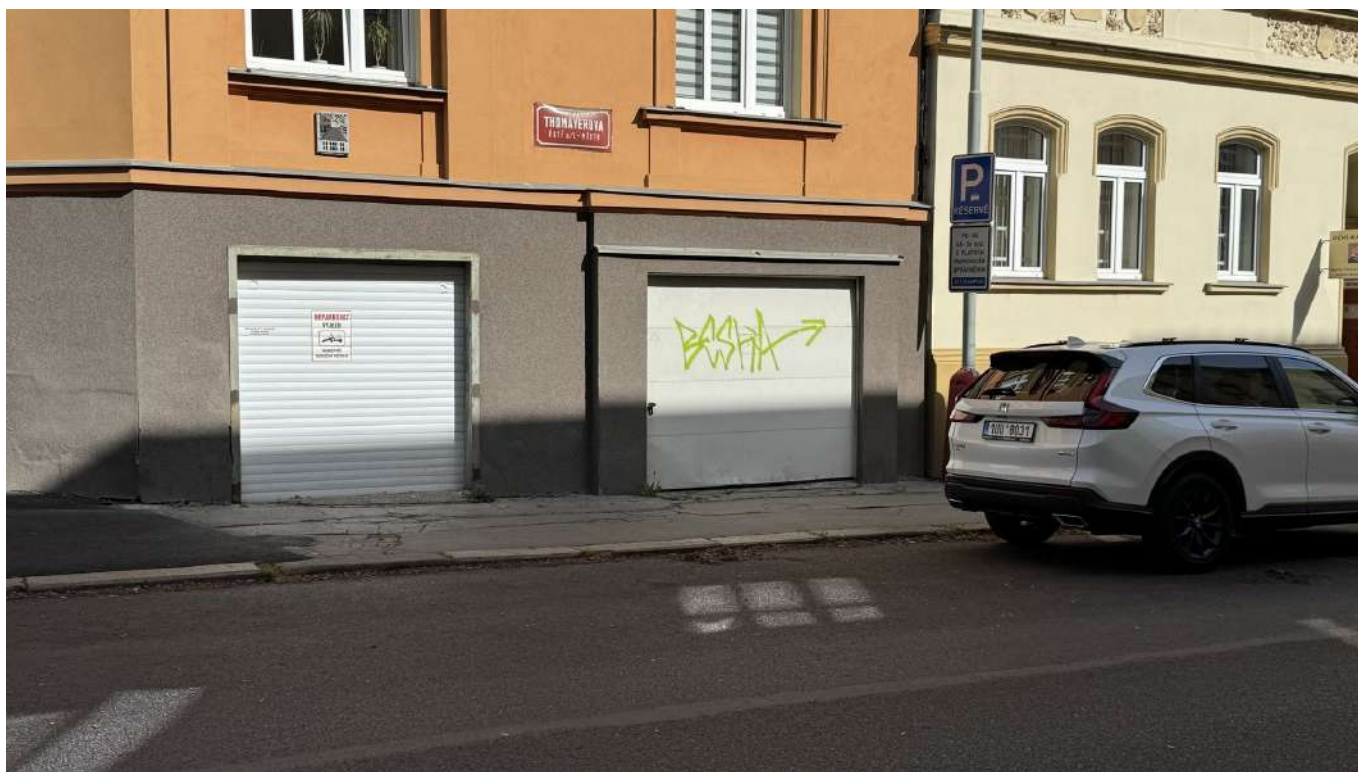
Absence snížené hrany chodníkové plochy a prvků pro OOSPO - varovného pásu u sjezdu ke garážím.

Realizace snížené hrany chodníkové plochy a varovného pásu.

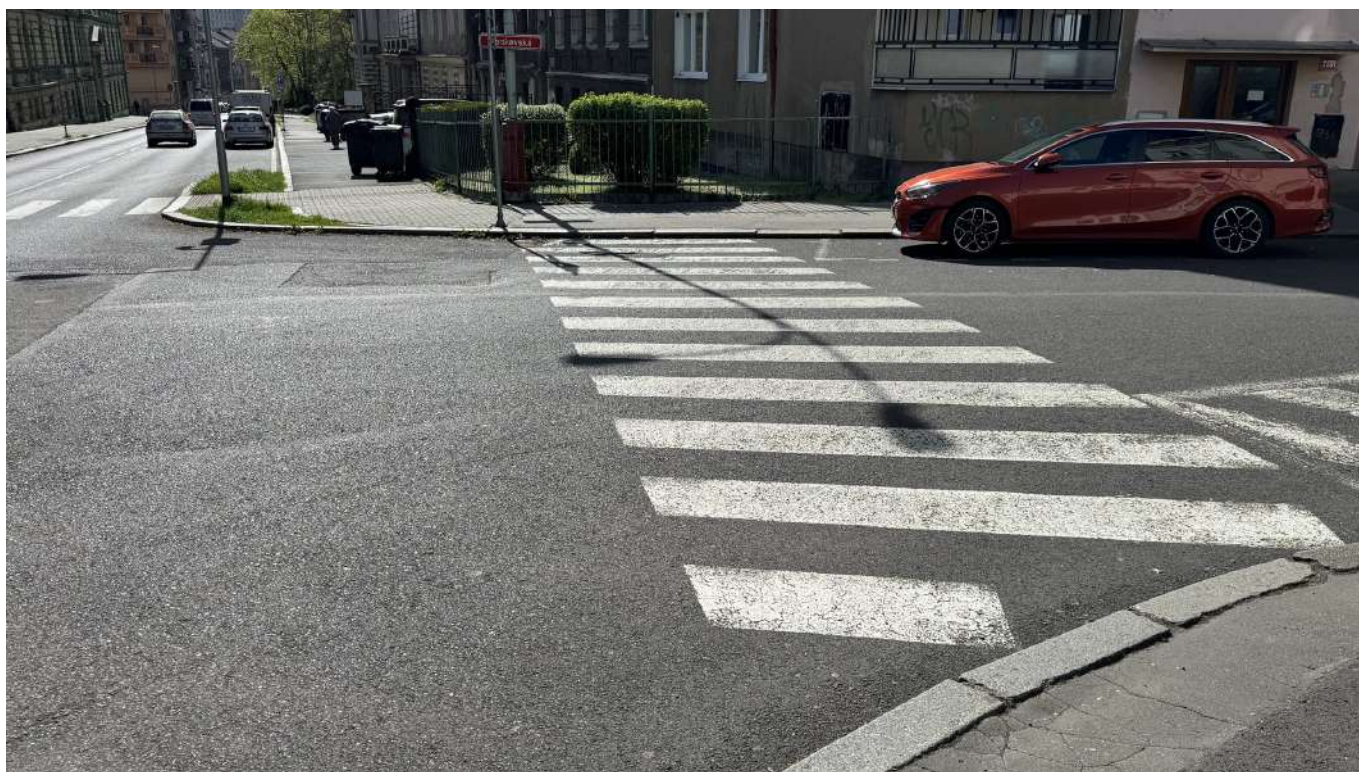
Přílišná délka přechodu pro chodce (12,4 m).

Parkovací stání na jižní straně přechodu brání viditelnosti chodců přijíždějícím řidičům.

Absence prvků pro OOSPO - varovných a signálních pásů na obou koncích přechodu.

Zkrácení přechodu vysazením chodníkových ploch.

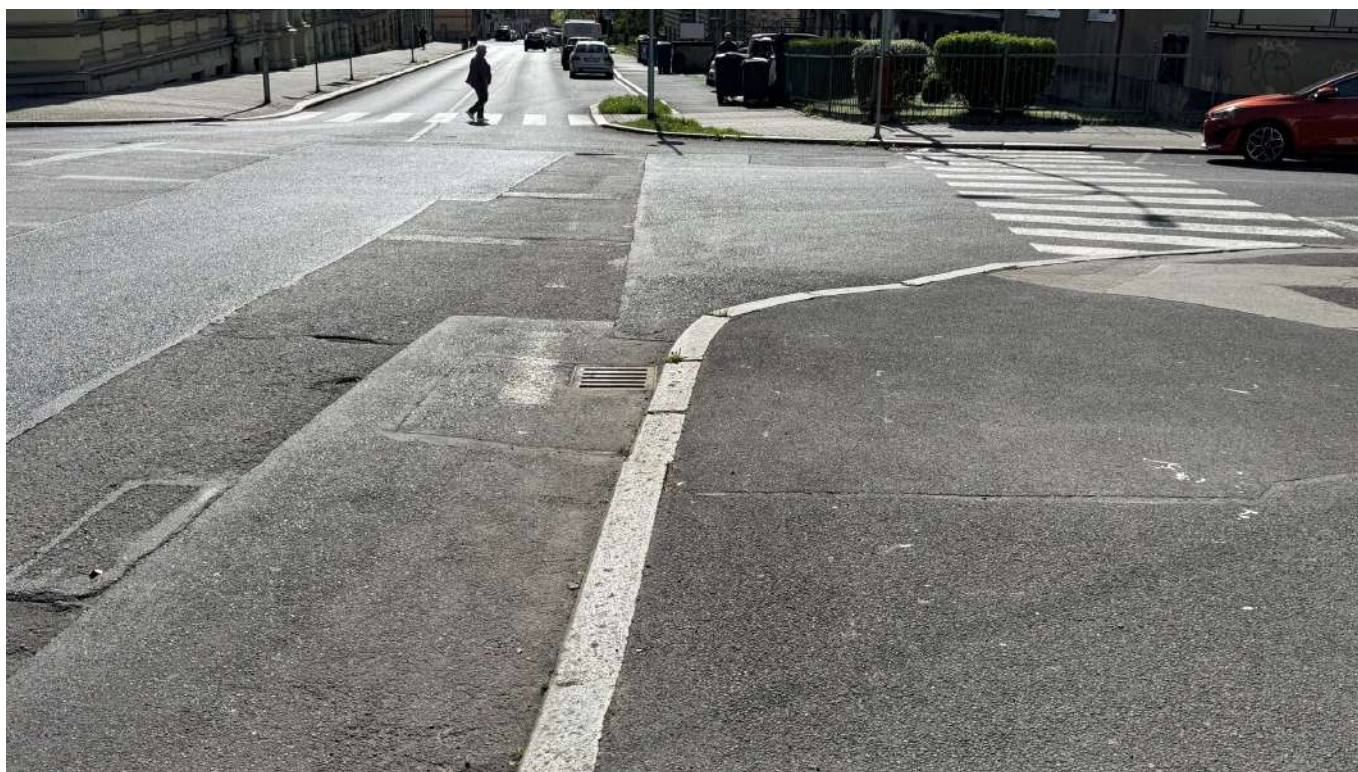
Neadekvátní výška hrany chodníkové plochy v délce 20 m.

Realizace adekvátní výšky hrany chodníkové plochy.

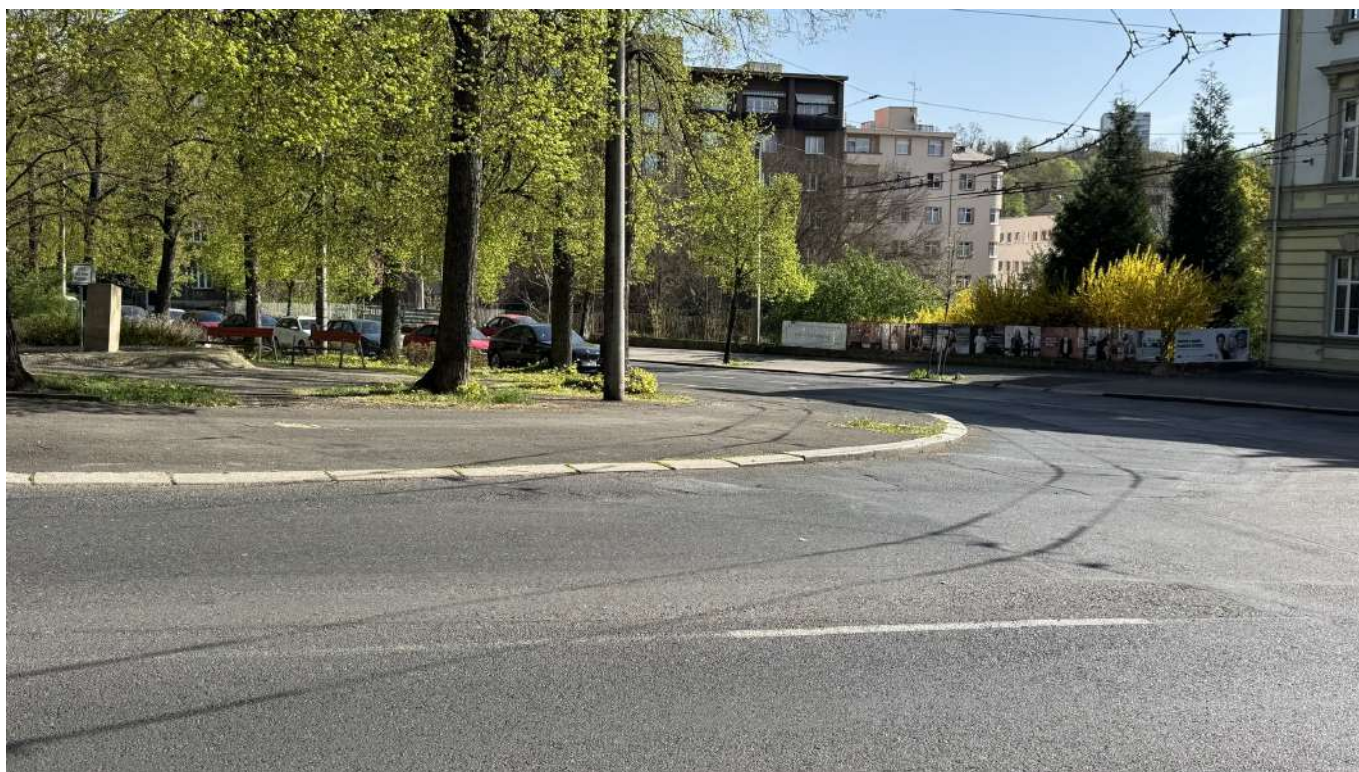
Neadekvátní výška hrany chodníkové plochy v délce 45 m.

Realizace adekvátní výšky hrany chodníkové plochy.

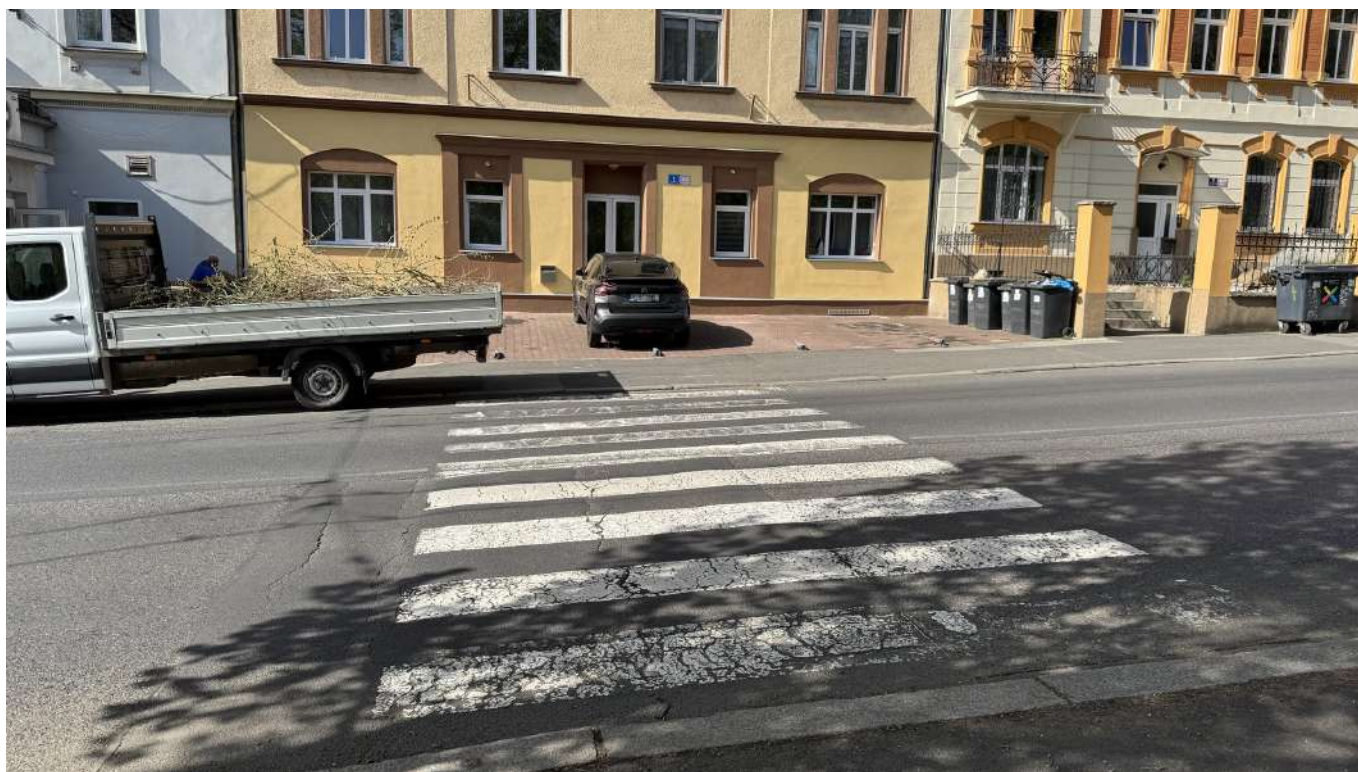
Neadekvátní výška hran chodníkových ploch v místě přechodu.

Absence prvků pro OOSPO - varovných a signálních pásů na obou stranách přechodu.

Opotřebování VDZ V 7a "Přechod pro chodce".

Realizace snížených hran chodníkových ploch a prvků pro OOSPO.
Obnova VDZ V 7a.

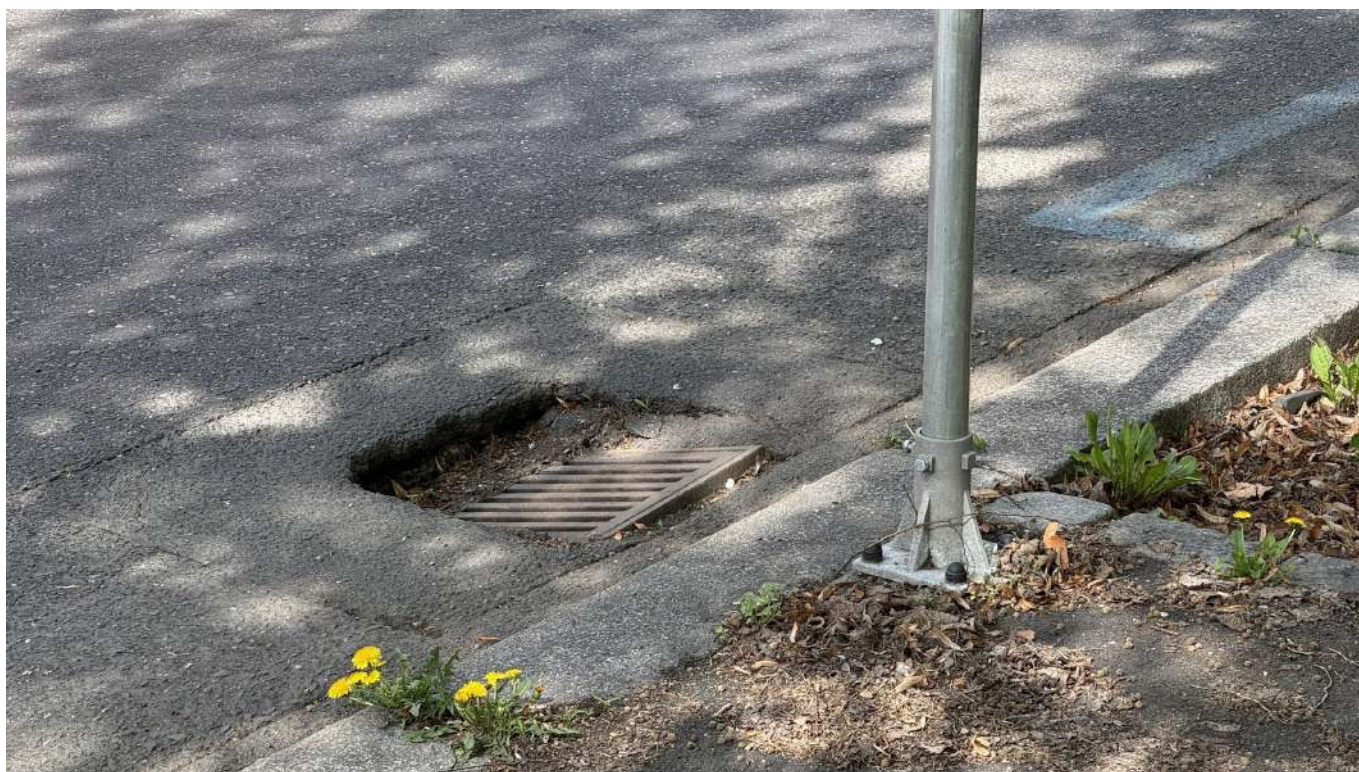
Nerovnost v povrchu vozovky - propadlá vpust kanalizace.

NÁVRH OPATŘENÍ
Oprava povrchu.

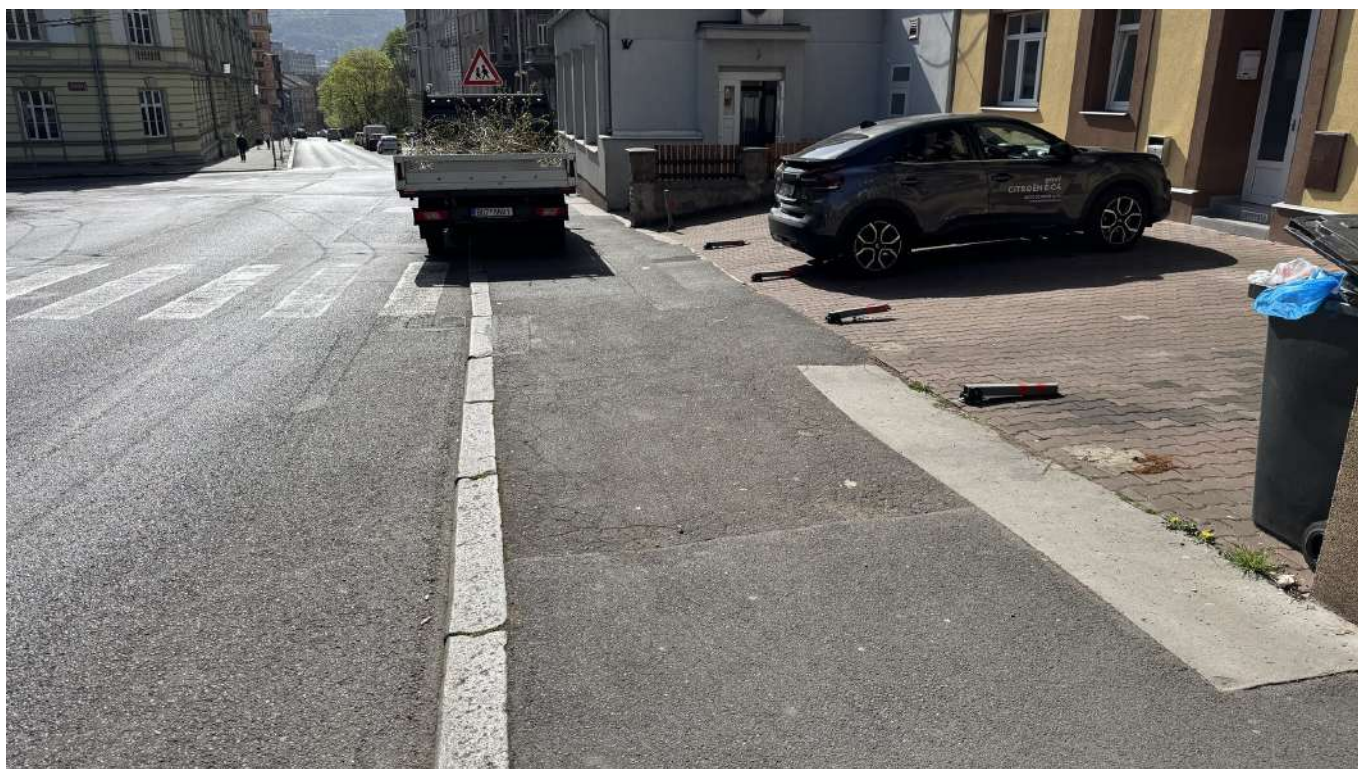
Absence varovného pásu v délce 20 m.

Realizace varovného pásu.

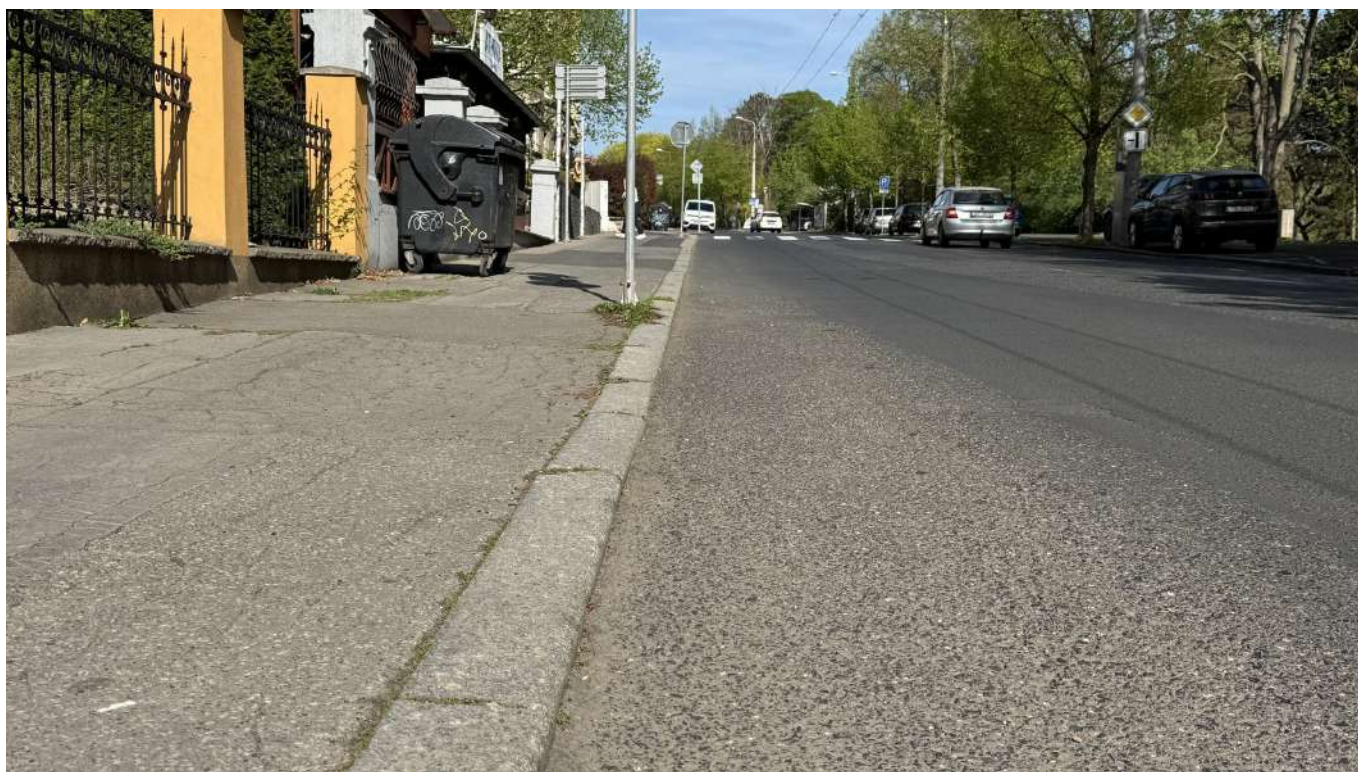
Neadekvátní výška hrany chodníkové plochy v délce 45 m.

Realizace adekvátní výšky hrany chodníkové plochy.

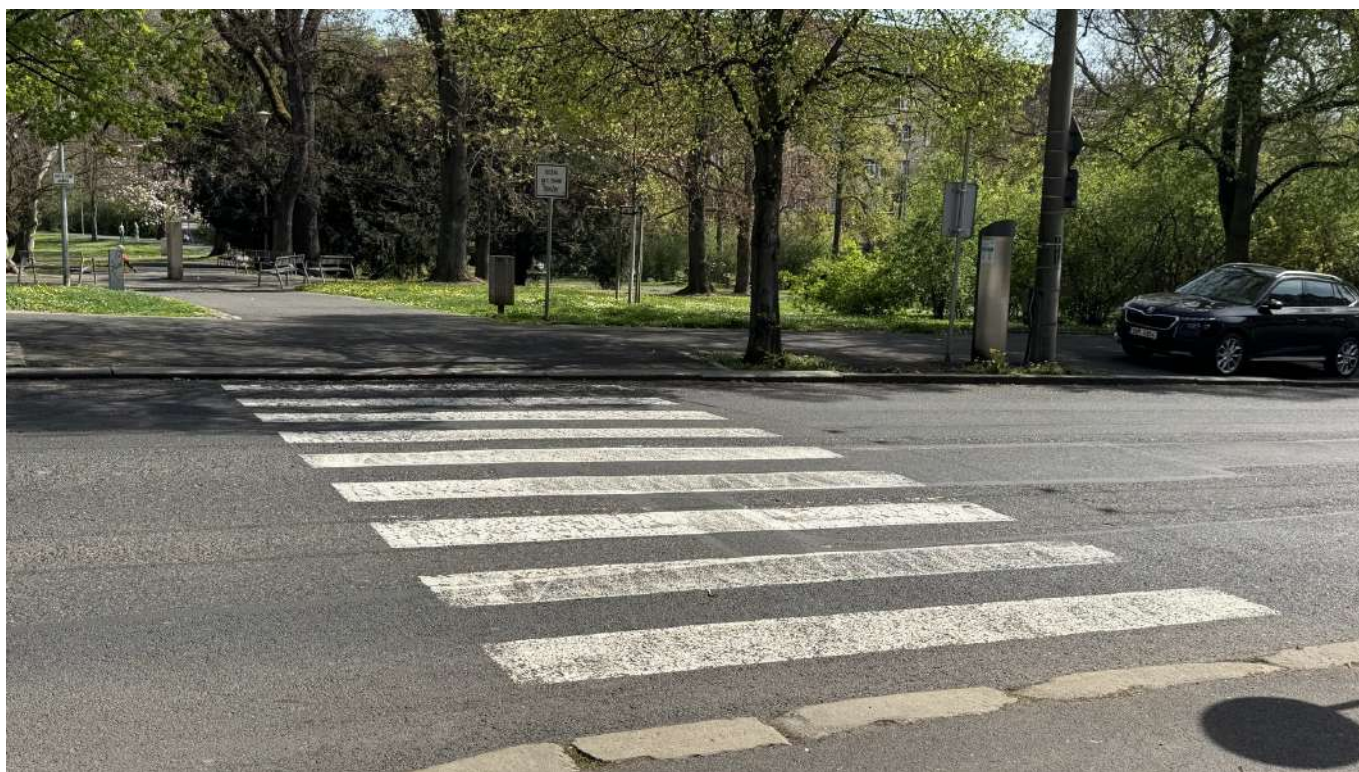
Neadekvátní výška hran chodníkových ploch v místě přechodu.

Absence prvků pro OOSPO - varovných a signálních pásů na obou stranách přechodu.

Opotřebování VDZ V 7a "Přechod pro chodce".

Realizace snížených hran chodníkových ploch a prvků pro OOSPO.
Obnova VDZ V 7a.

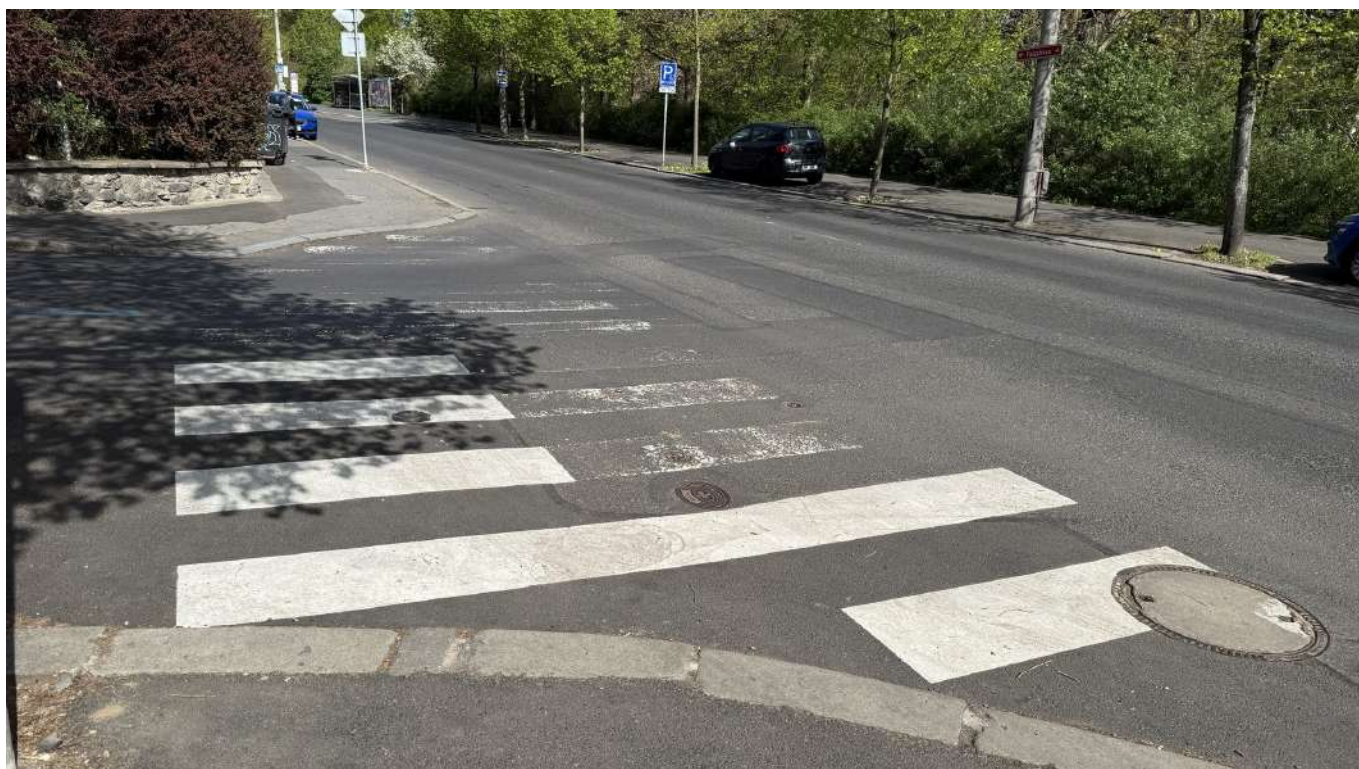
Neadekvátní výška hran chodníkových ploch v místě přechodu.

Absence prvků pro OOSPO - varovných a signálních pásů na obou stranách přechodu.

Opotřebení VDZ V 7a "Přechod pro chodce".

Realizace snížených hran chodníkových ploch a prvků pro OOSPO.
Obnova VDZ V 7a.

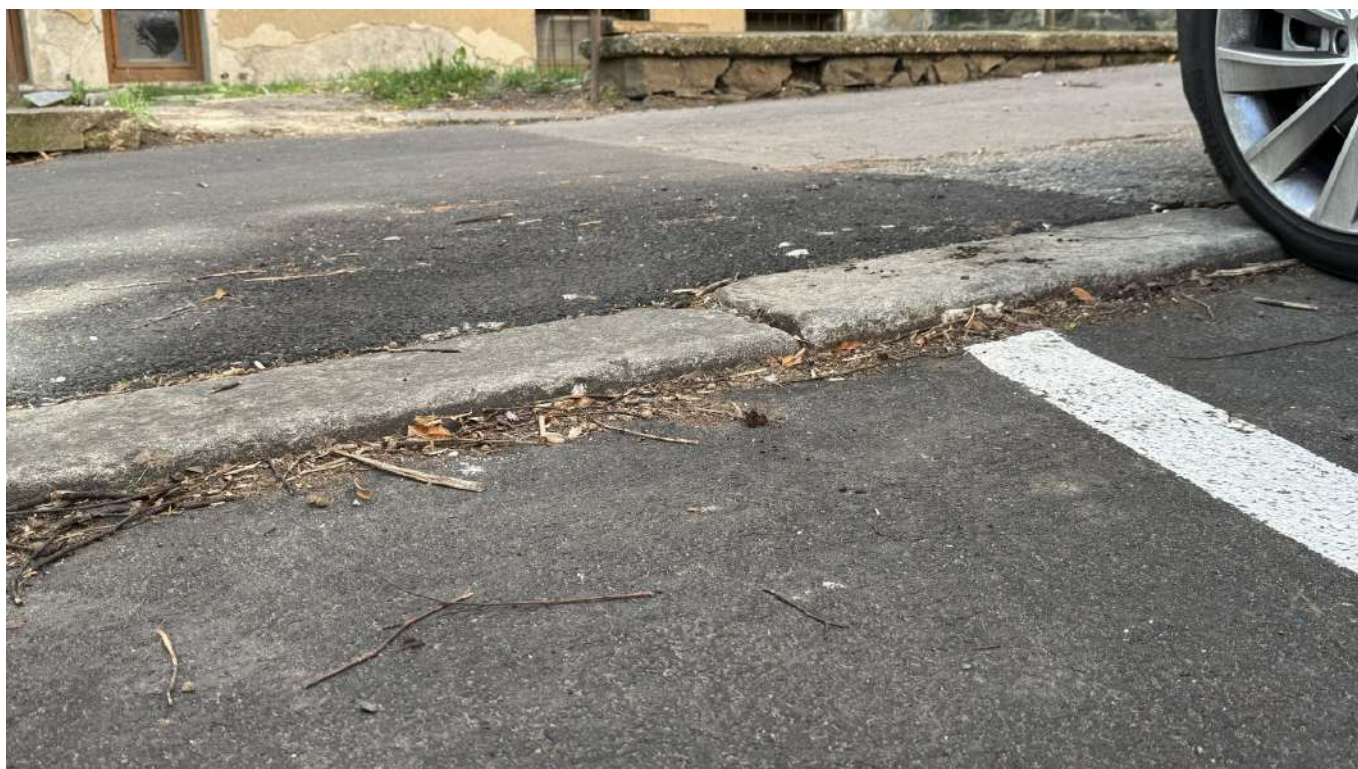
Neadekvátní výška hrany chodníkové plochy na jižní straně ulice U Nemocnice v délce 50 m.

Realizace adekvátní výšky hrany chodníkové plochy.

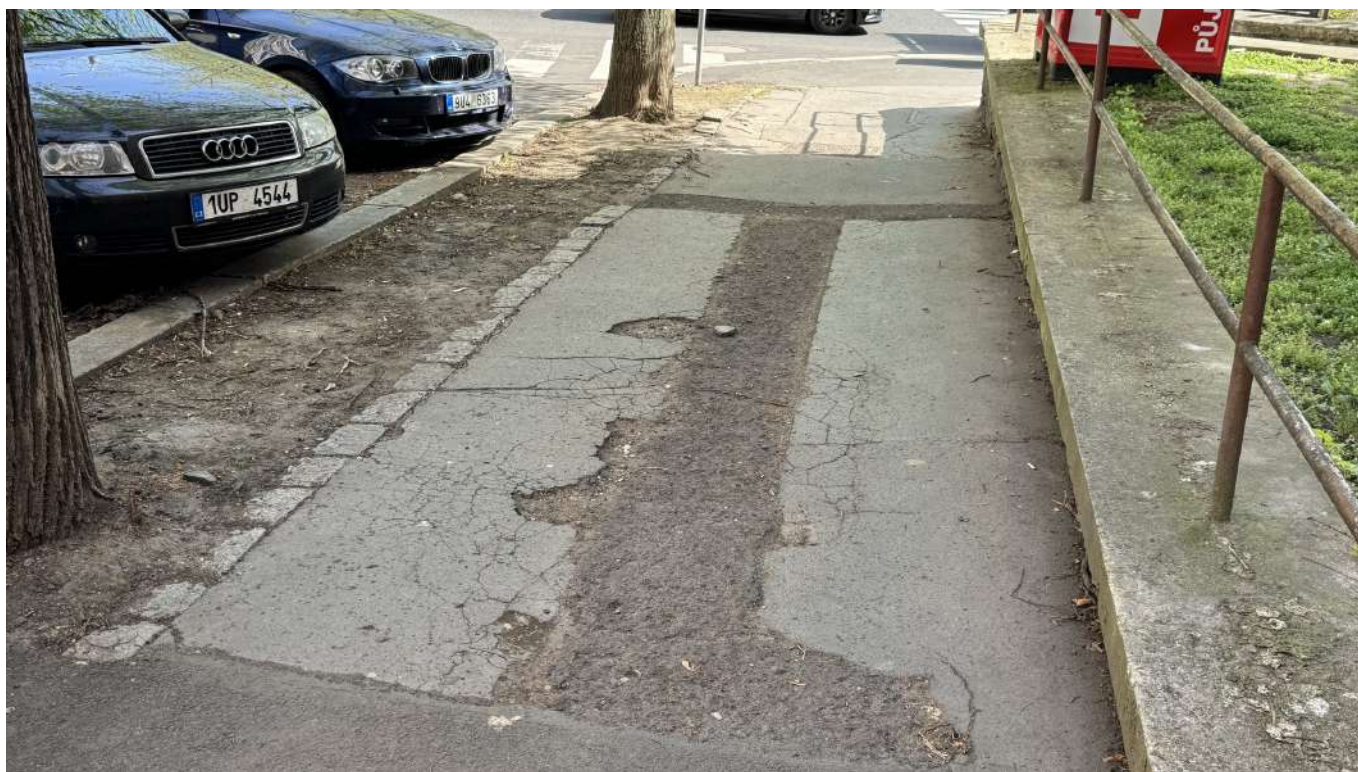
Neadekvátní stav povrchu chodníkové plochy v délce 5 m.

Oprava povrchu chodníkové plochy.

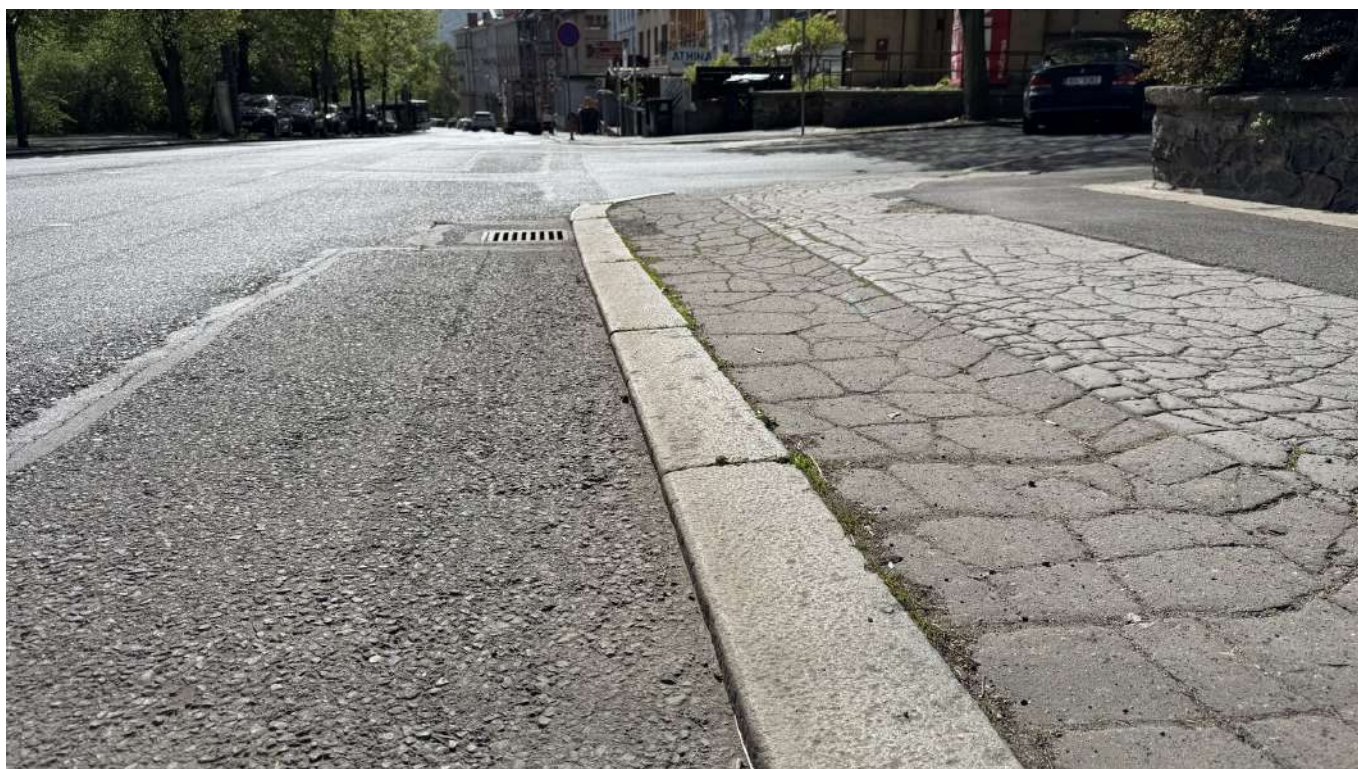
Neadekvátní výška hrany chodníkové plochy v délce 70 m.

Realizace adekvátní výšky hrany chodníkové plochy.

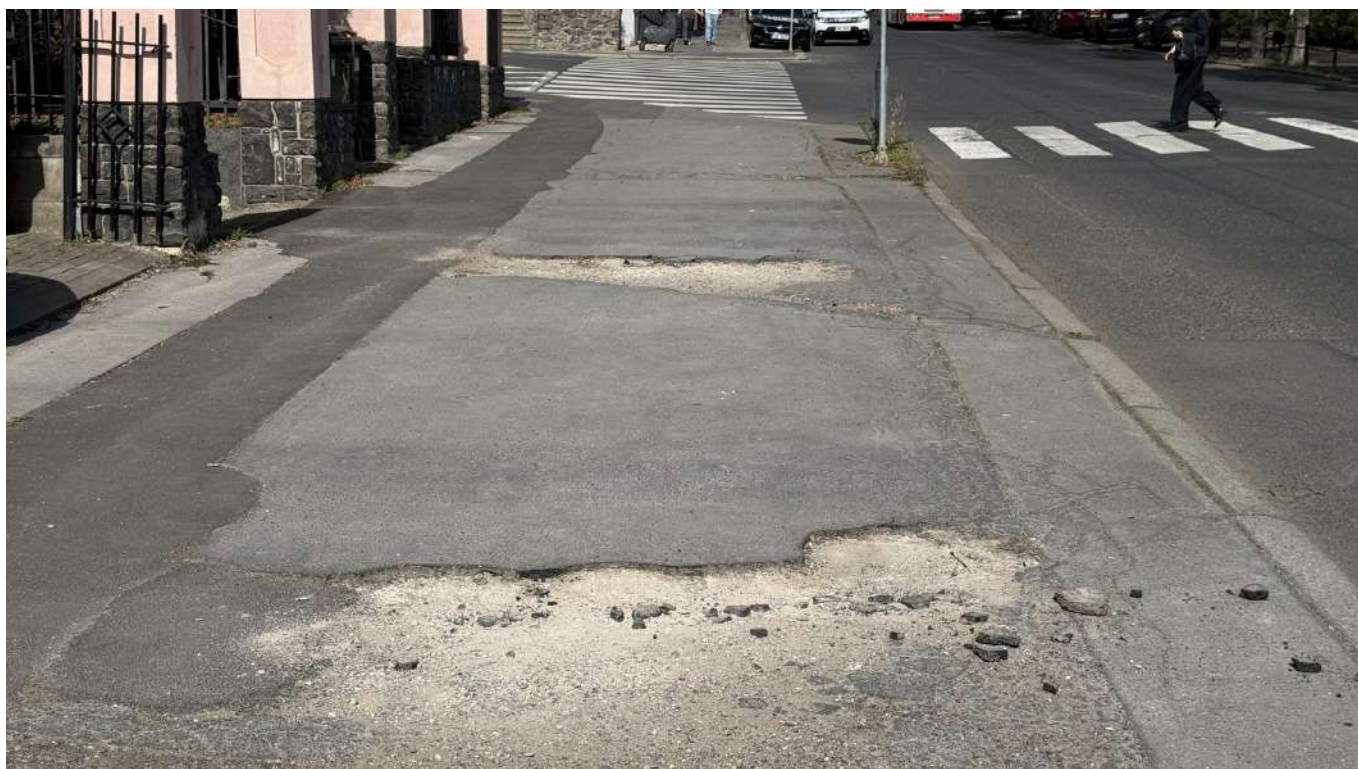
Technický stav chodníku

Neadekvátní technický stav povrchu chodníkové plochy - výmoly (10 m).

Oprava povrchu chodníkové plochy.

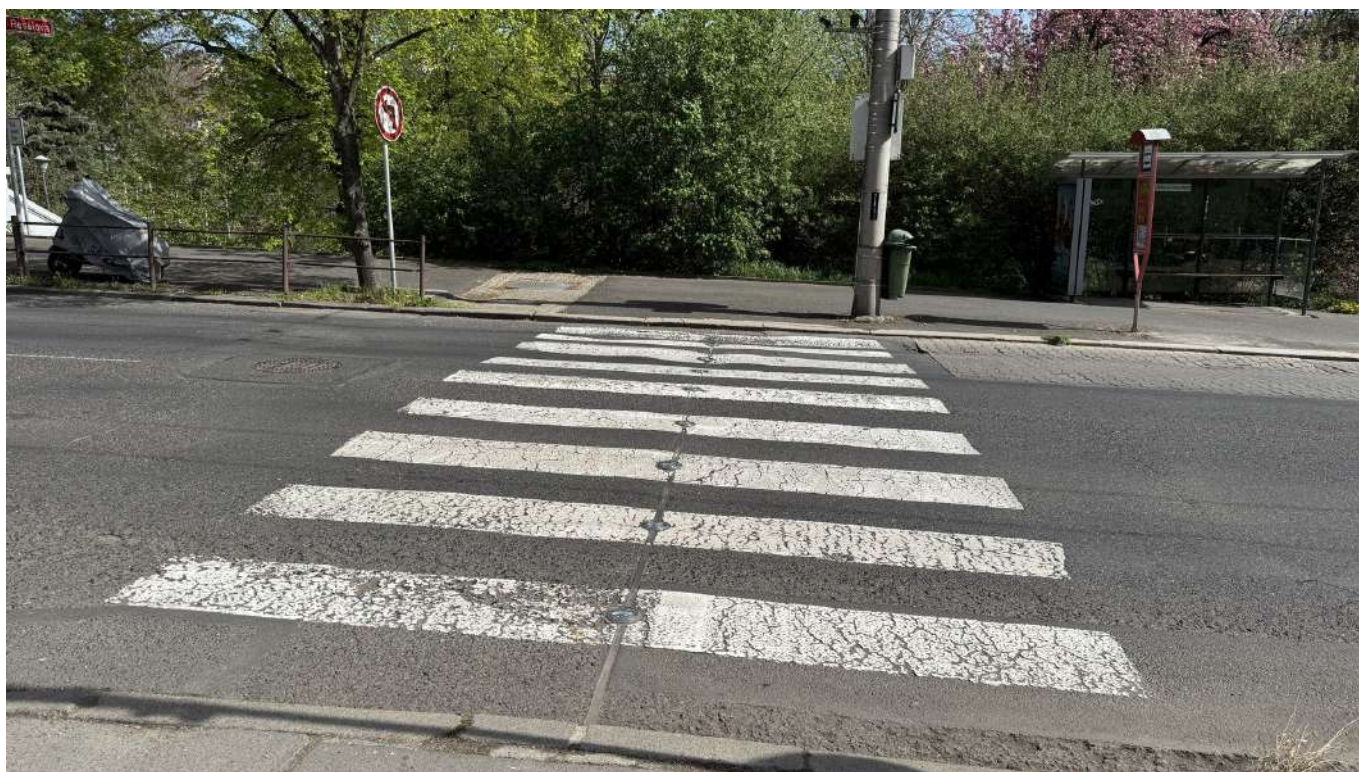
Stavební stav (např. dlouhý přechod)

Neadekvátní výška hrany chodníkových ploch v místě přechodu.

Absence prvků pro OOSPO - varovných a signálních pásů na obou stranách přechodu.

Opotřebení VDZ V 7a "Přechod pro chodce".

Realizace snížených hran chodníkových ploch a prvků pro OOSPO.

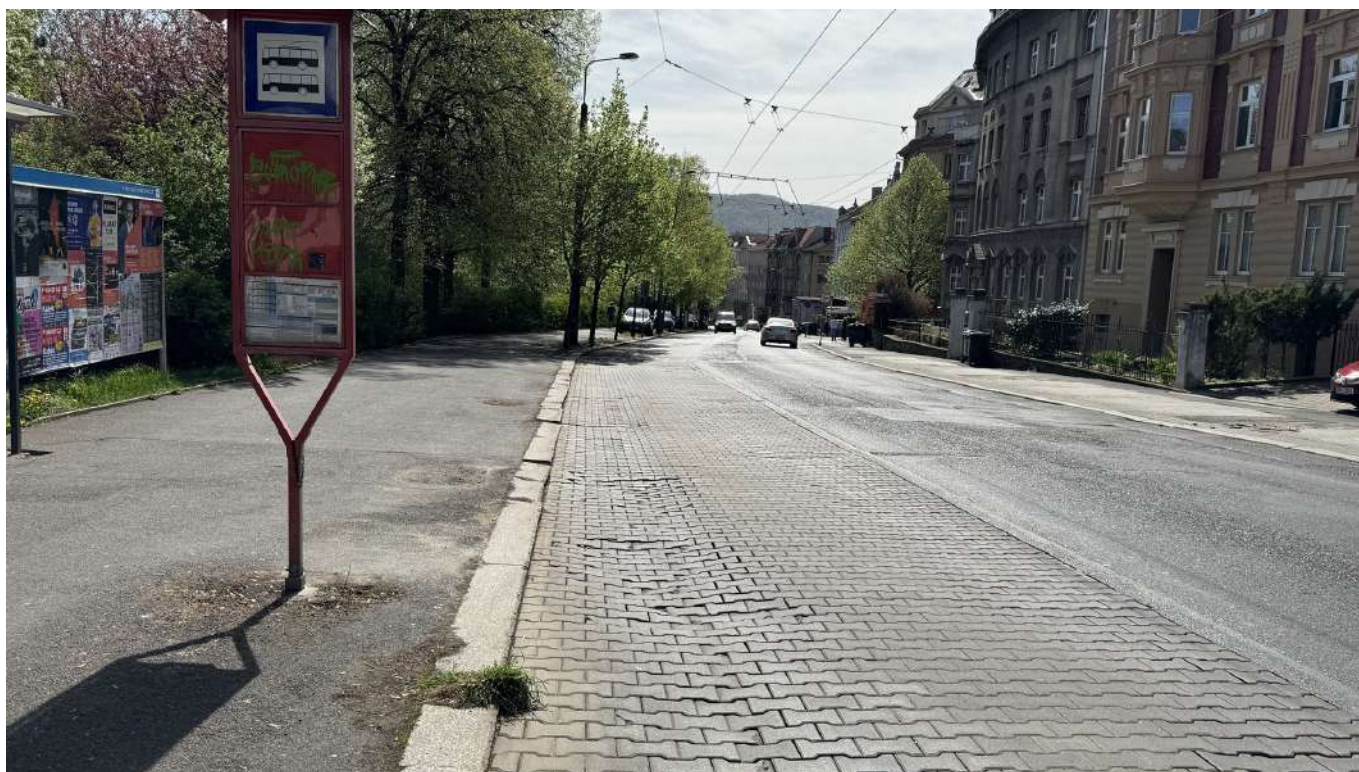
Špatné podmínky pro chodce

Neadekvátní výška hrany nástupní plochy.

Absence prvků pro OOSPO - varovného a kontrastního pásu.

Absence VDZ V 11a "Zastávka autobusu nebo trolejbusu" a V 12a "Žlutá klikatá čára v místě klínů autobusového zálivu.

Realizace adekvátní výšky hrany nástupní plochy a prvků pro OOSPO.
