Příloha 4

Bezpečnostní inspekce

Zpráva z bezpečnostní inspekce pozemních komunikací, která proběhla 17. dubna 2025 mezi 9. a 13. hodinou, zahrnuje místní šetření s cílem lépe pochopit lokální problematiku a identifikovat dopravně-bezpečnostní rizika. Hodnocení bezpečnosti bylo provedeno s ohledem na charakter sledované oblasti, která se nachází v intravilánu obce. Zvláštní pozornost byla věnována nejzranitelnějším účastníkům provozu, tedy chodcům a cyklistům.

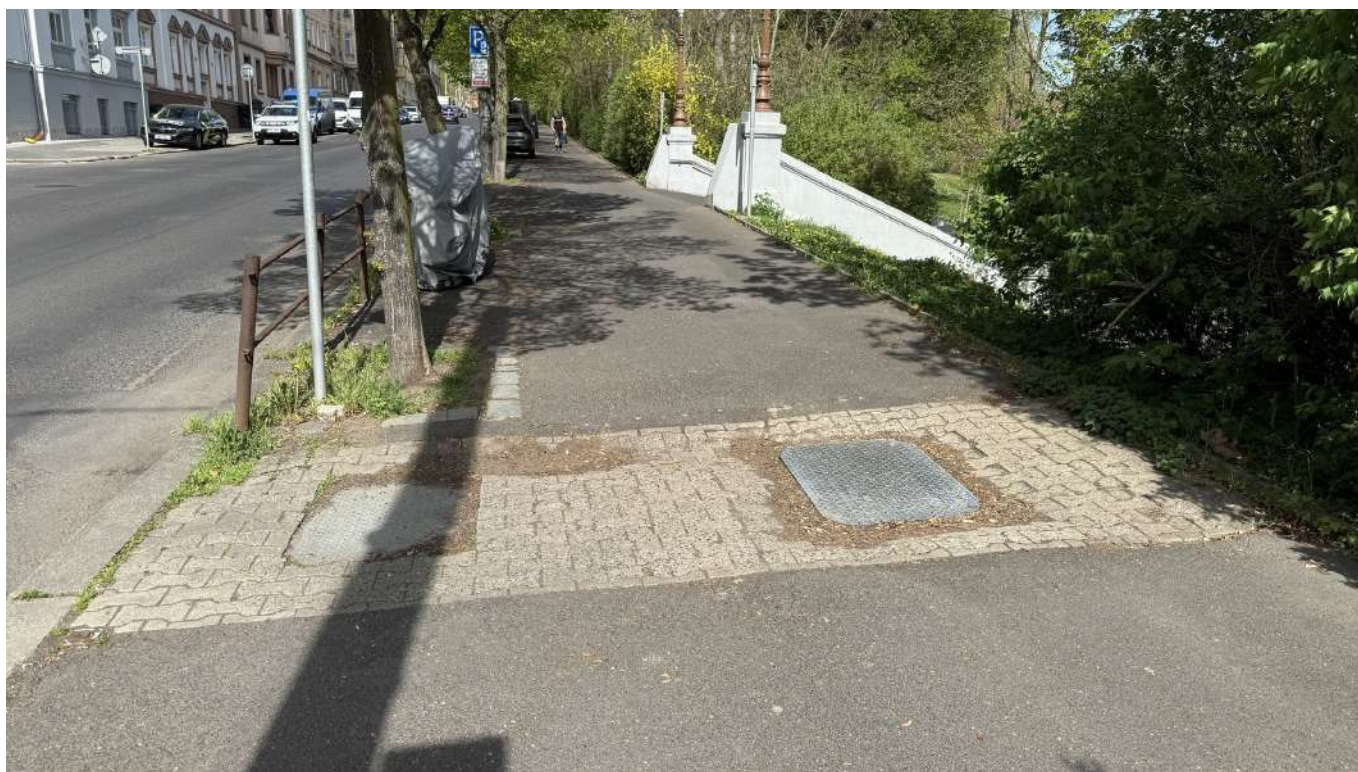
Technický stav chodníku

Neadekvátní technický stav povrchu chodníkové plochy.

Oprava chodníkové plochy.

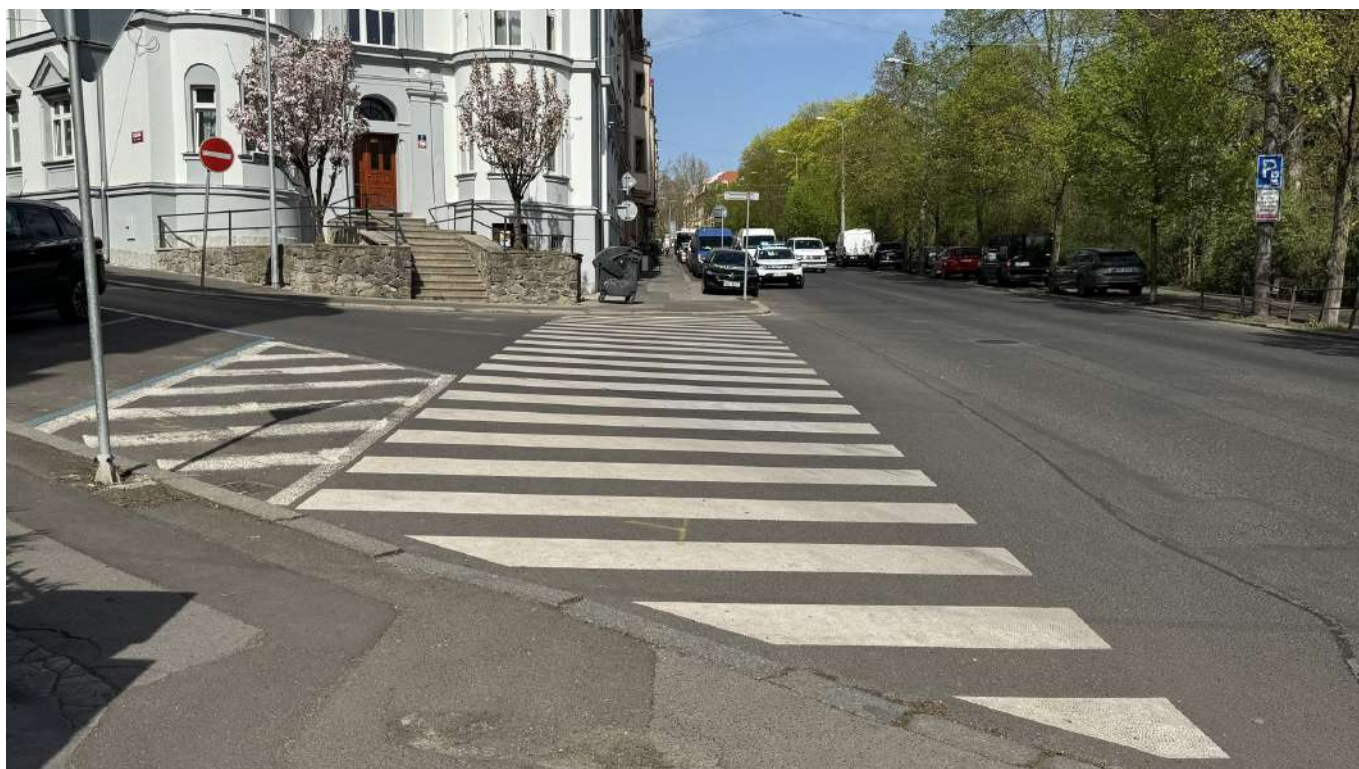
Stavební stav (např. dlouhý přechod)

Neadekvátní délka přechodu (23 m).

Absence snížených hran chodníkových ploch v místě přechodu a prvků pro OOSPO - varovných a signálních pásů na obou koncích přechodu.

Výrazné zkrácení přechodu realizací vysazených chodníkových ploch na obou nárožích.

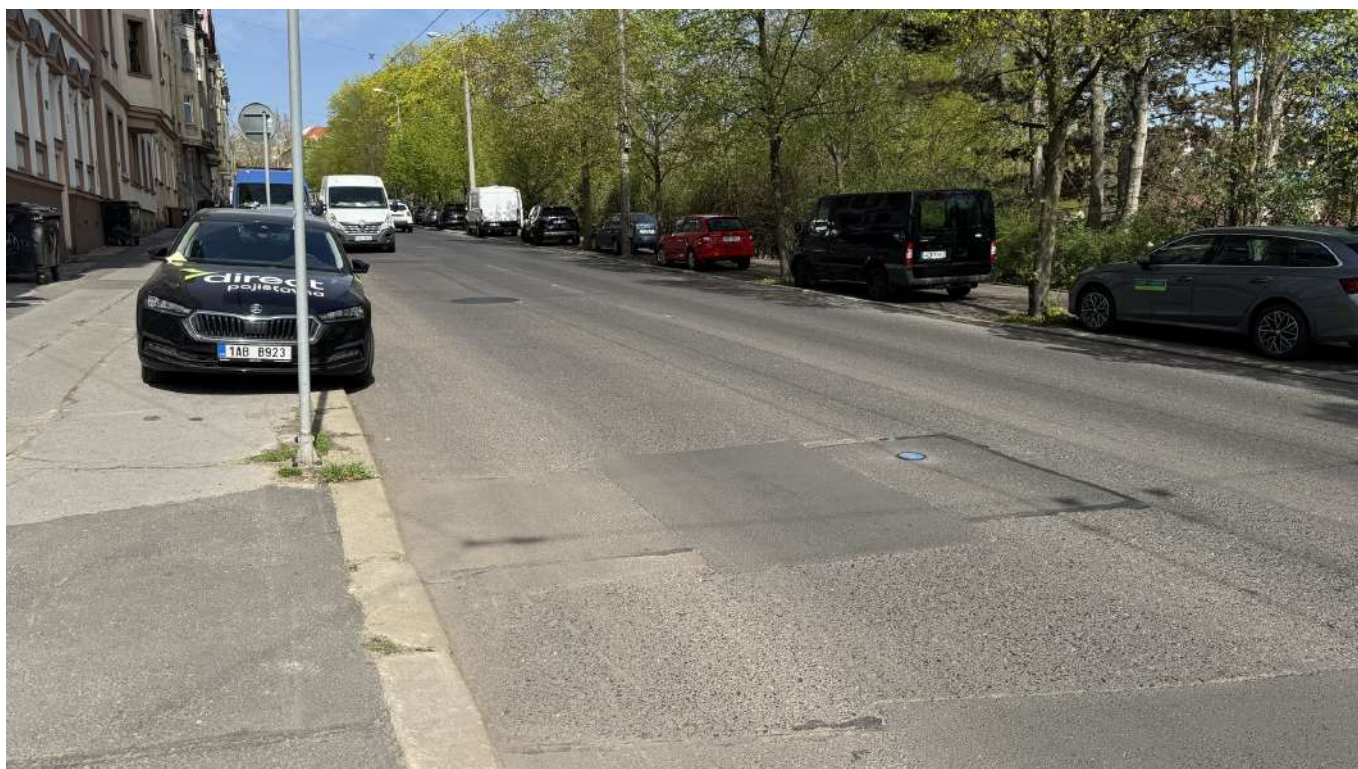
Technický stav chodníku

Neadekvátní výška hrany chodníkové plochy v délce 80 m.

Realizace adekvátní výšky hrany chodníkové plochy.

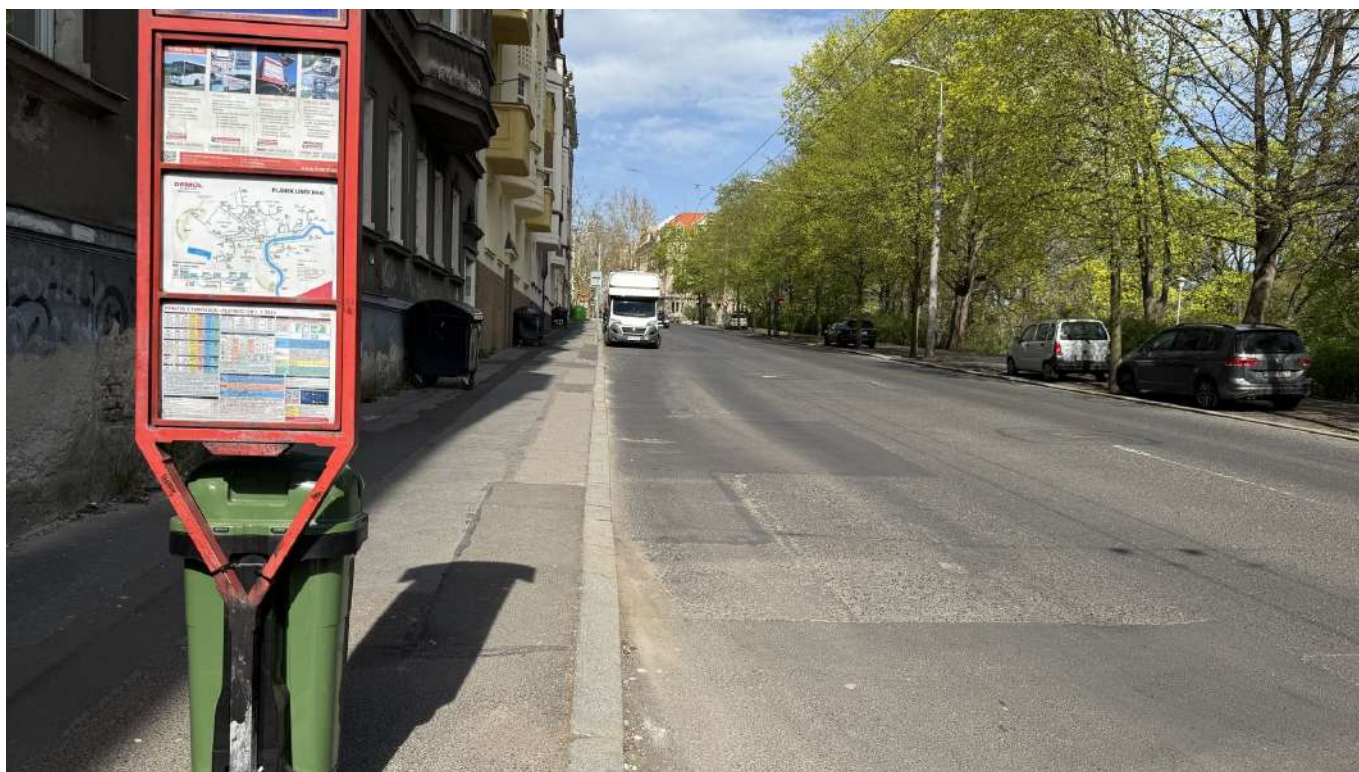
Špatné podmínky pro chodce

Neadekvátní výška hrany nástupní plochy.

Absence prvků pro OOSPO - varovného a kontrastního pásu.

Absence VDZ V 11a "Zastávka autobusu nebo trolejbusu" a V 12a "Žlutá klikatá čára ve vjezdovém a výjezdovém klínu zastávkového zálivu.

Realizace adekvátní výšky hrany nástupní plochy vč. prvků pro OOSPO.
Realizace VDZ V 11a a V 12a.

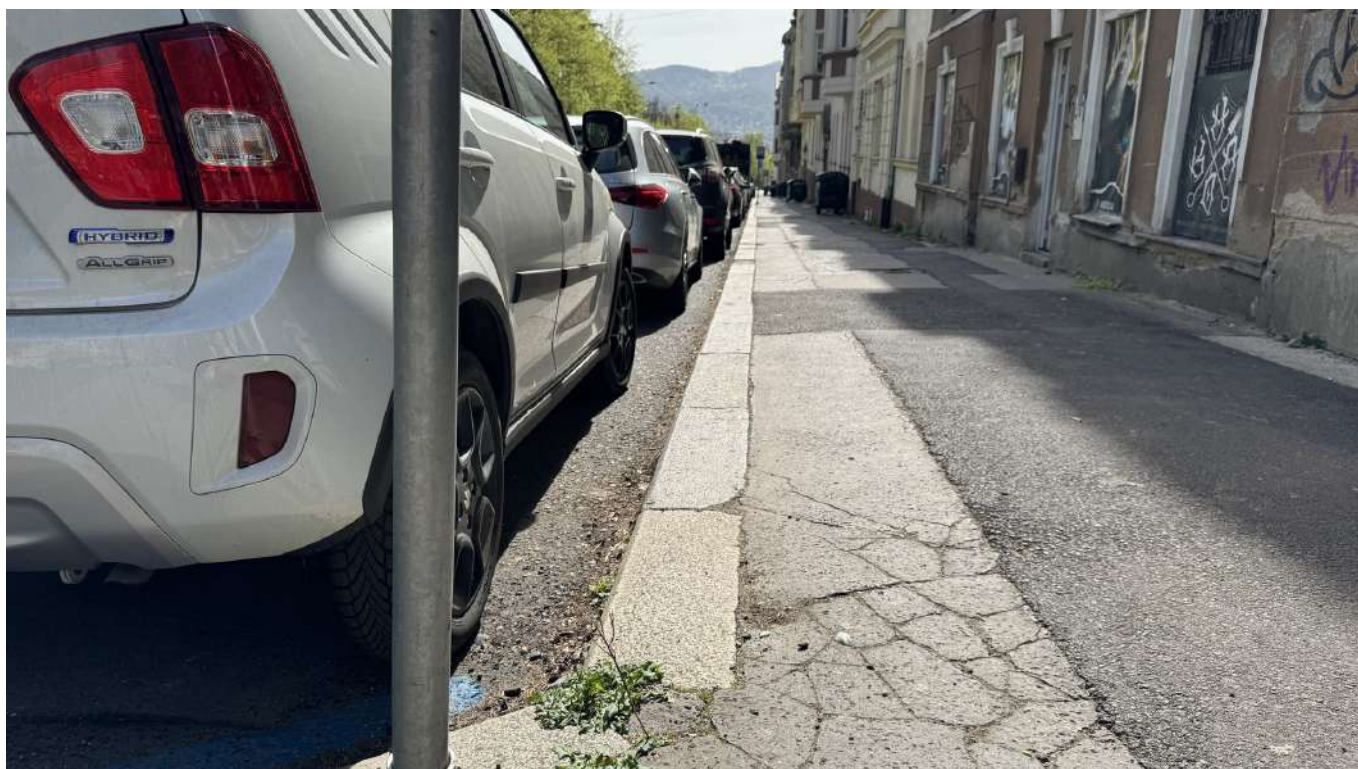
Technický stav chodníku

Neadekvátní výška hrany chodníkové plochy v délce 85 m.

Realizace adekvátní výšky hrany chodníkové plochy.

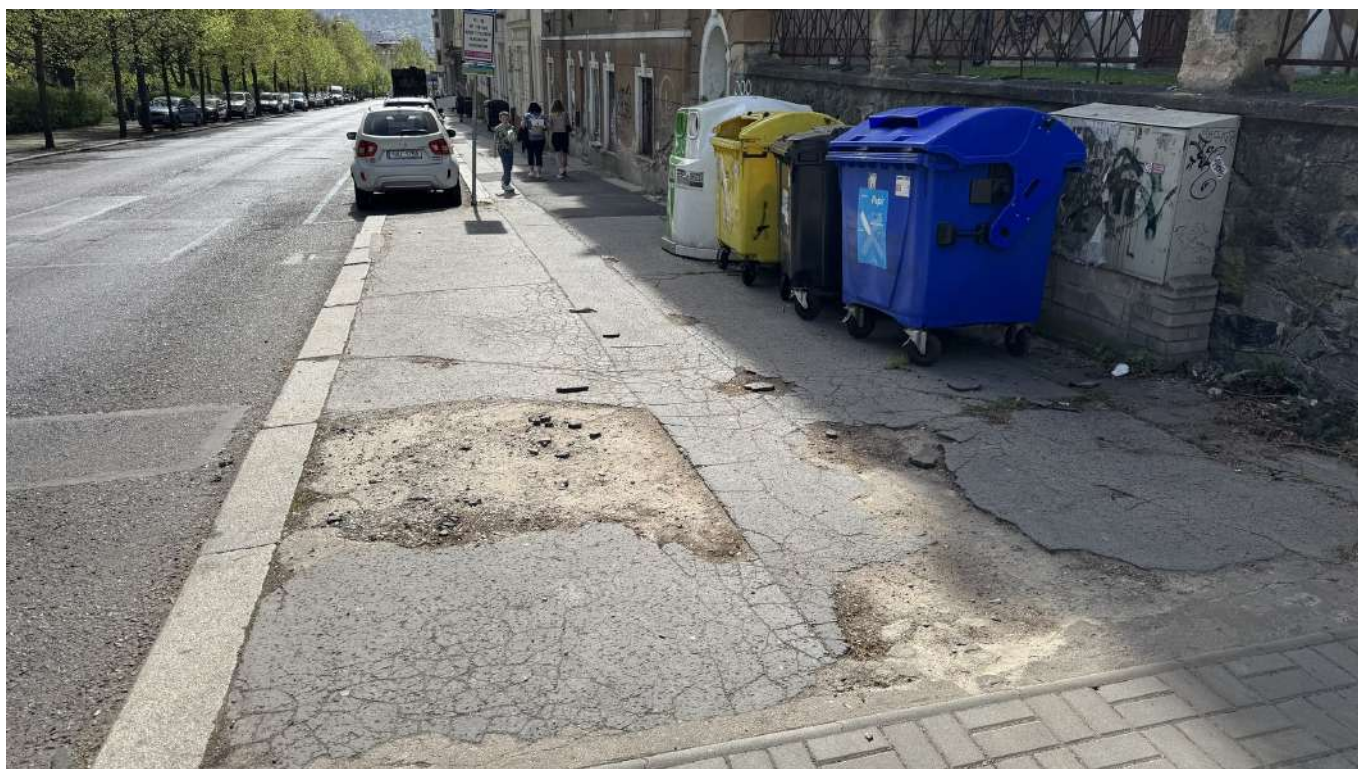
Technický stav chodníku

Neadekvátní technický stav povrchu chodníkové plochy v délce 5 m.

Oprava povrchu chodníkové plochy.

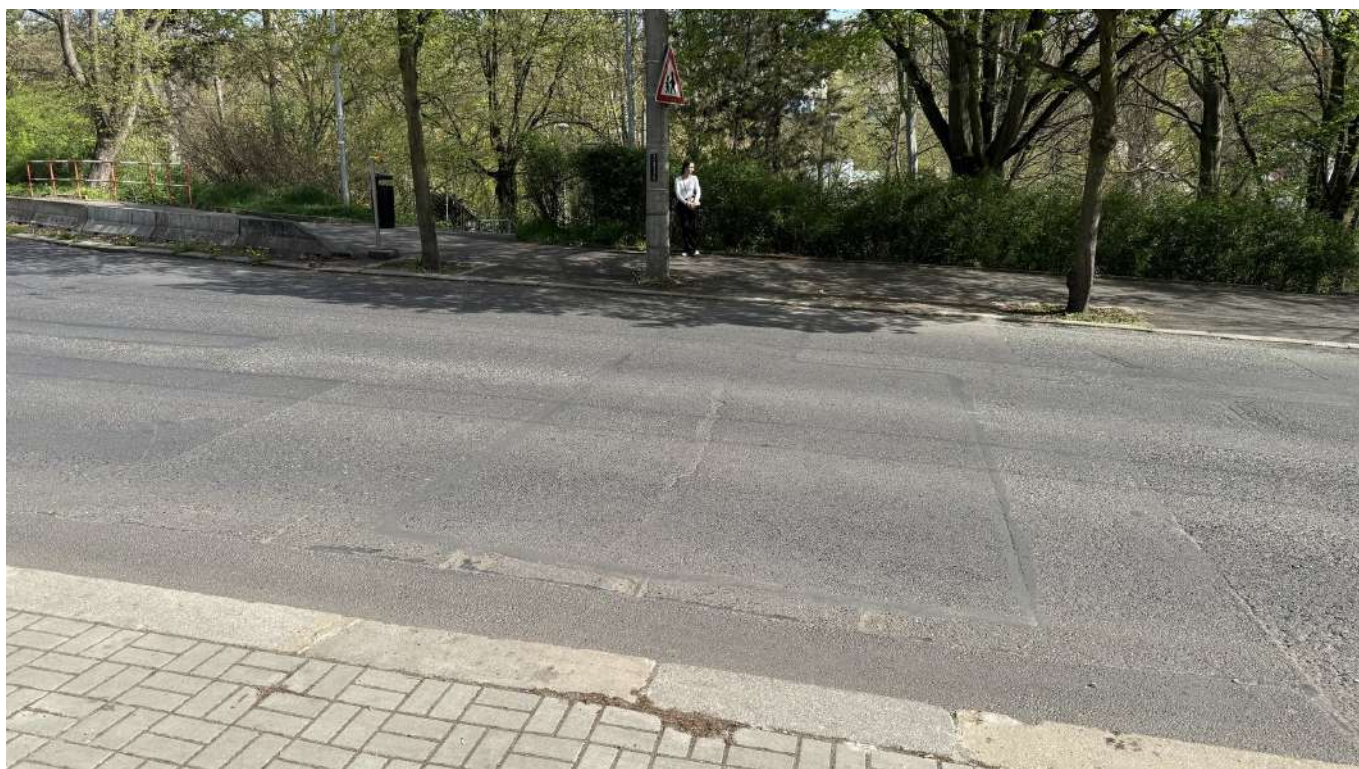
Chybějící přechod pro chodce

Absence pěší vazby přes Palachovu ulici k Městským sadům.

Realizace přechodu pro chodce / místa pro přecházení.

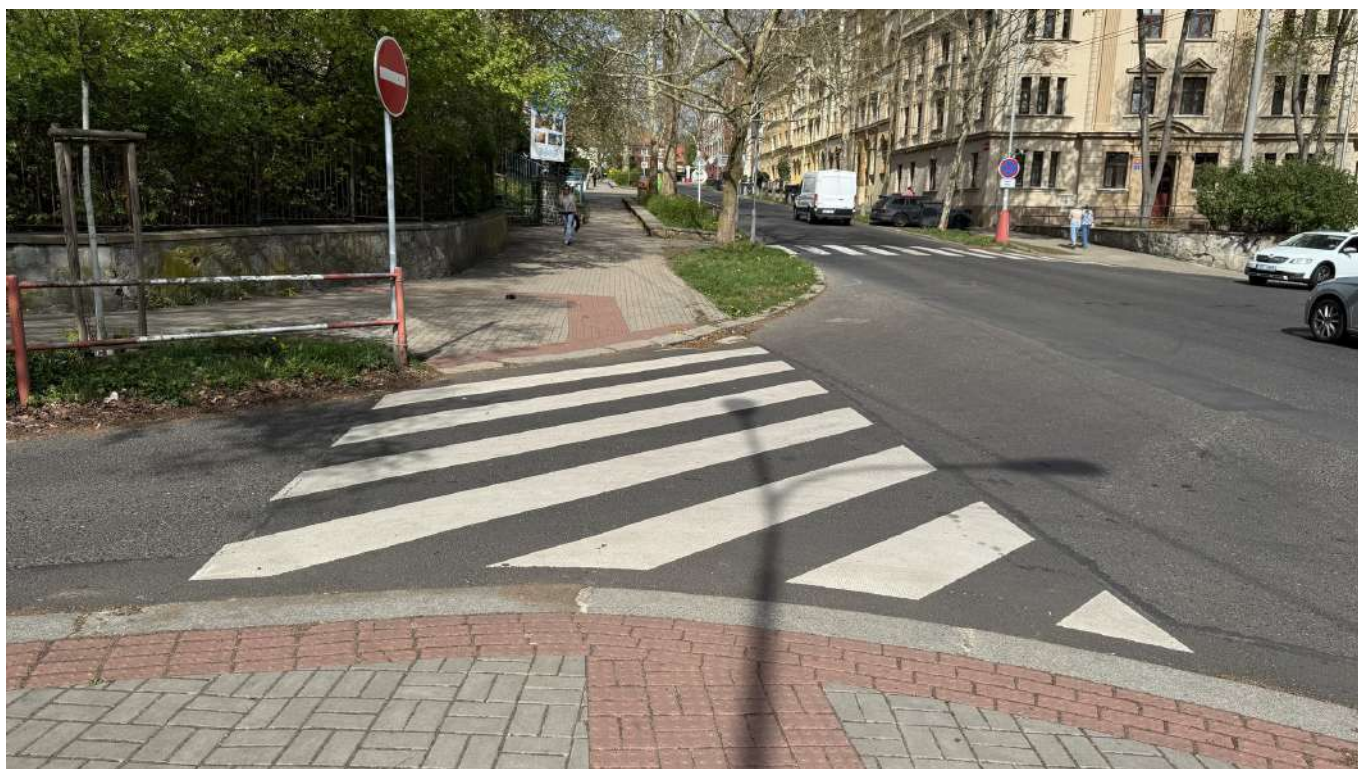
PODKATEGORIE
Chybějící / opotřebované VDZ

Nesprávné provedení VDZ V 7a "Přechod pro chodce" - šikmo ke směru přecházení.

Adekvátní realizace VDZ V 7a (kolmo ke směru přecházení, rovnoběžně s ulicí České mládeže).

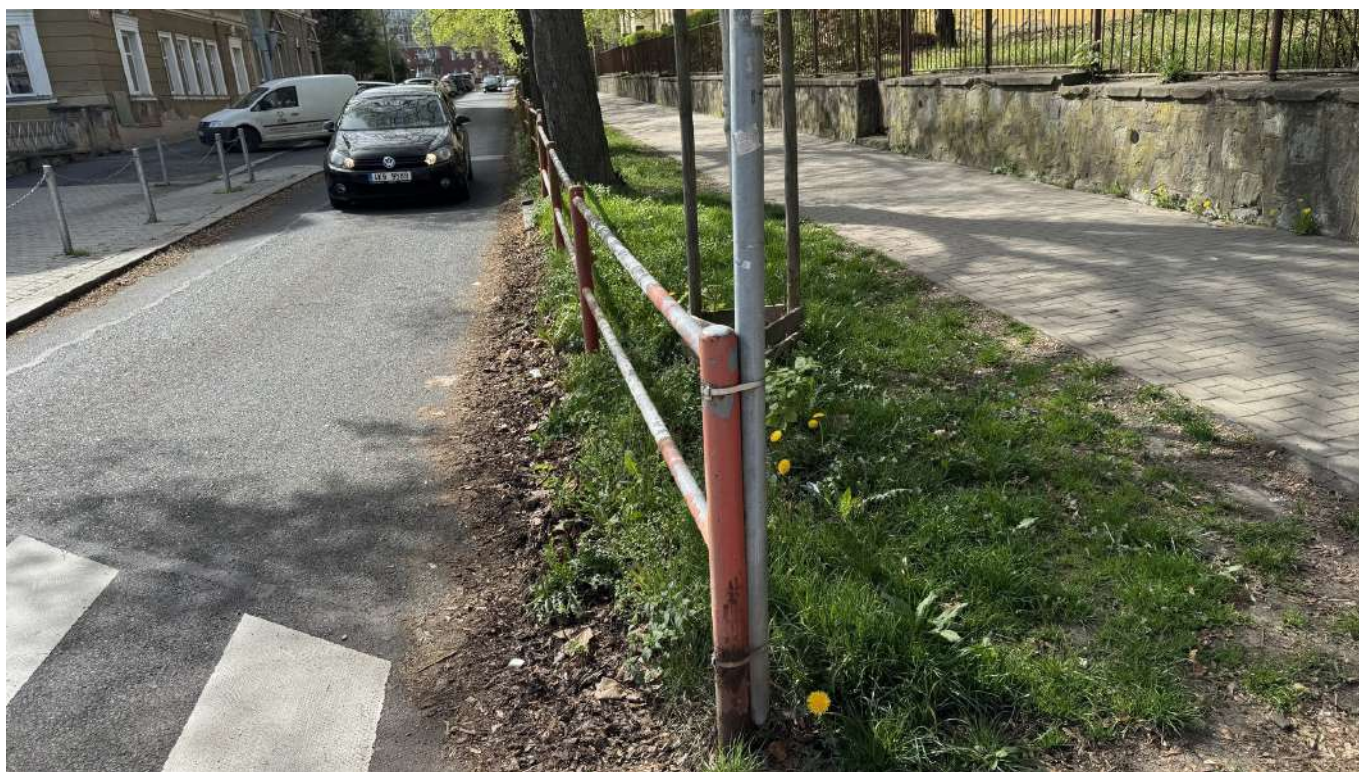
PODKATEGORIE
Zábradlí a ploty

Neadekvátní technický stav zábradlí v délce 120 m.

NÁVRH OPATŘENÍ
Oprava zábradlí.

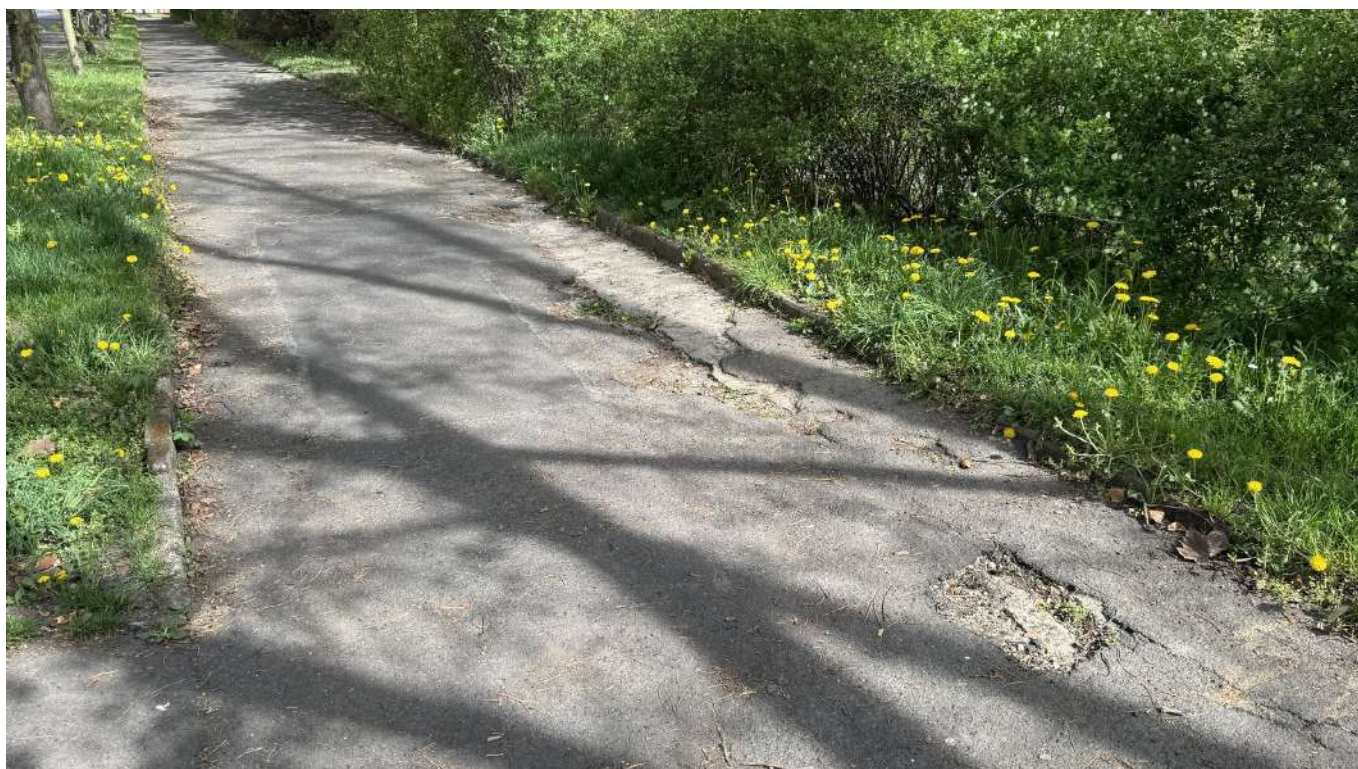
Nerovnosti v povrchu chodníkové plochy v délce 10 m.

Oprava povrchu chodníkové plochy.

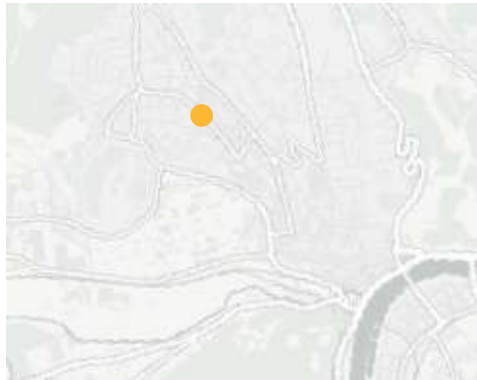
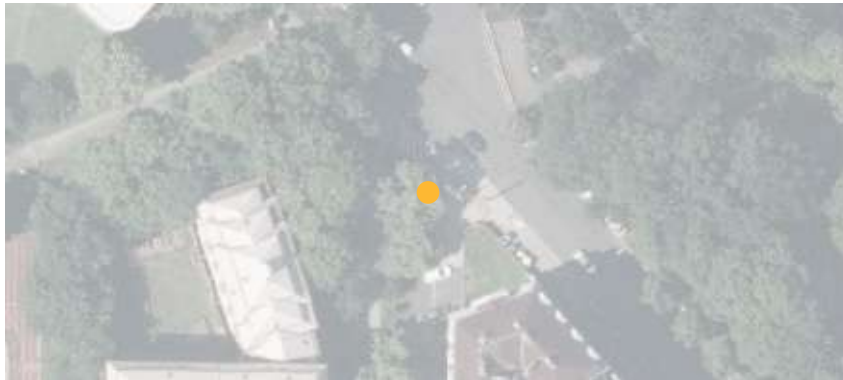
Parkovací pás na chodníkové ploše bez oddělení prostoru pro chodce.

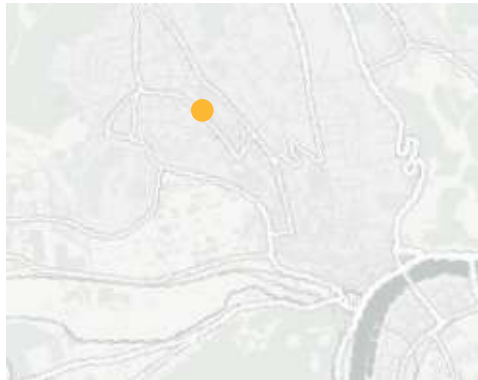
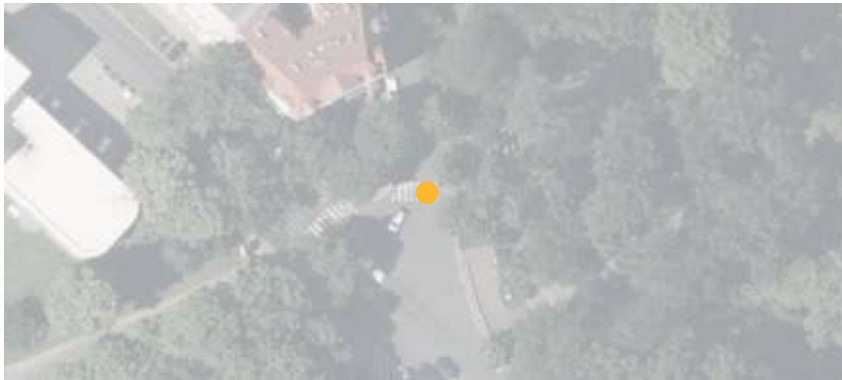
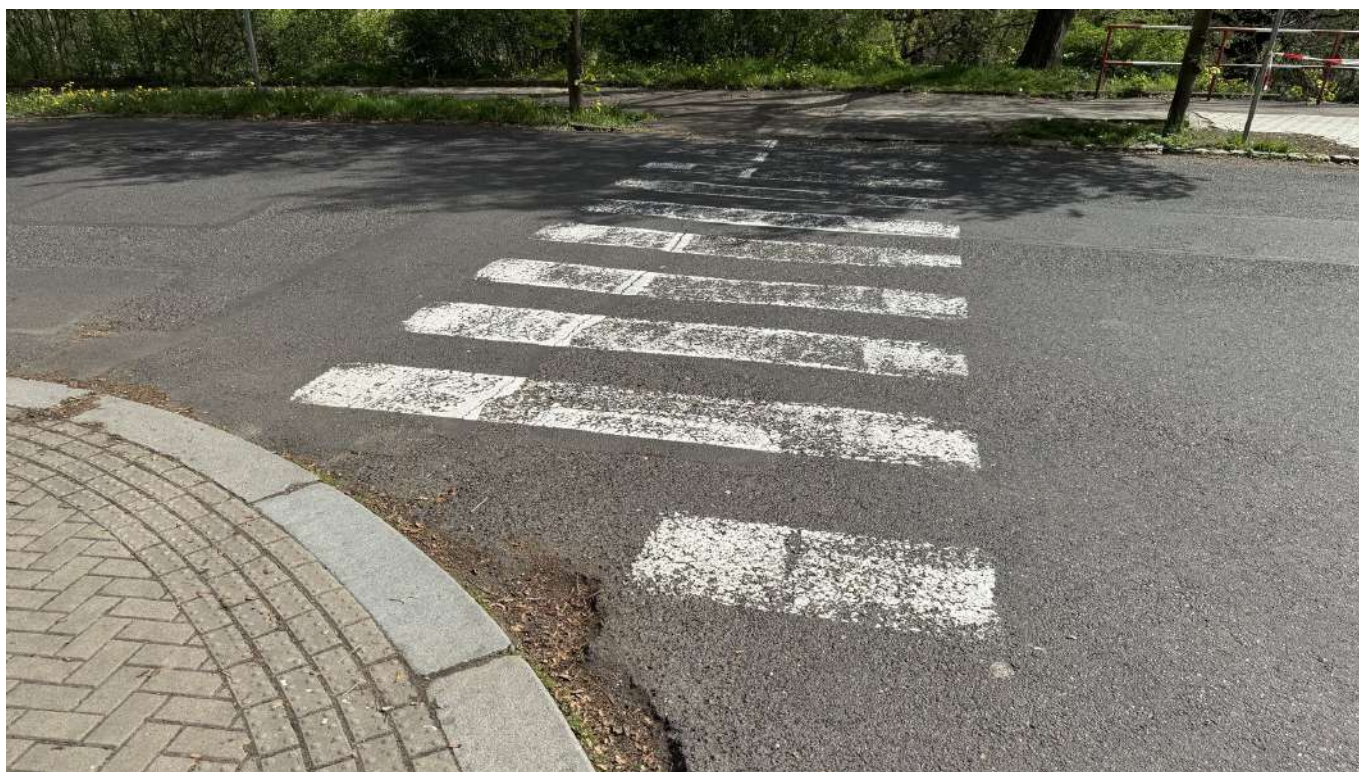
Přílišná délka přechodu (12 m).

Opotřebované VDZ V 7a "Přechod pro chodce".

Prvky pro OOSPO nejsou provedeny kontrastní barvou.

Zkrácení přechodu realizací vysazené chodníkové plochy na jeho západní straně.

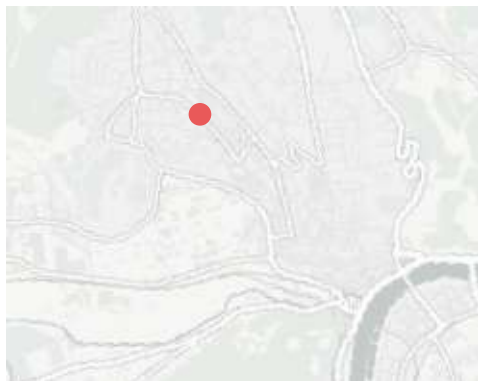
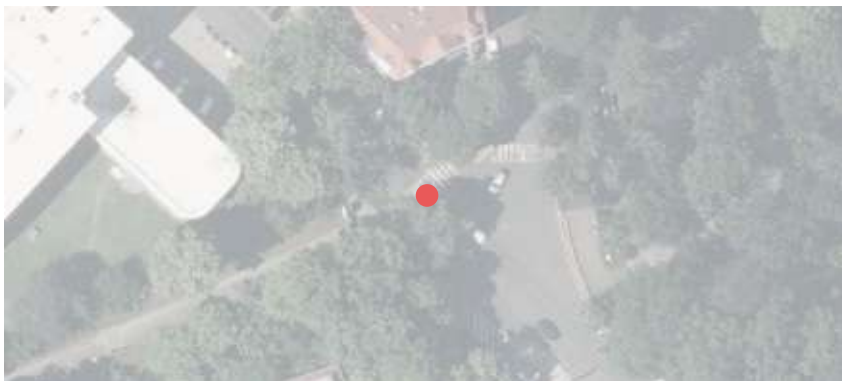
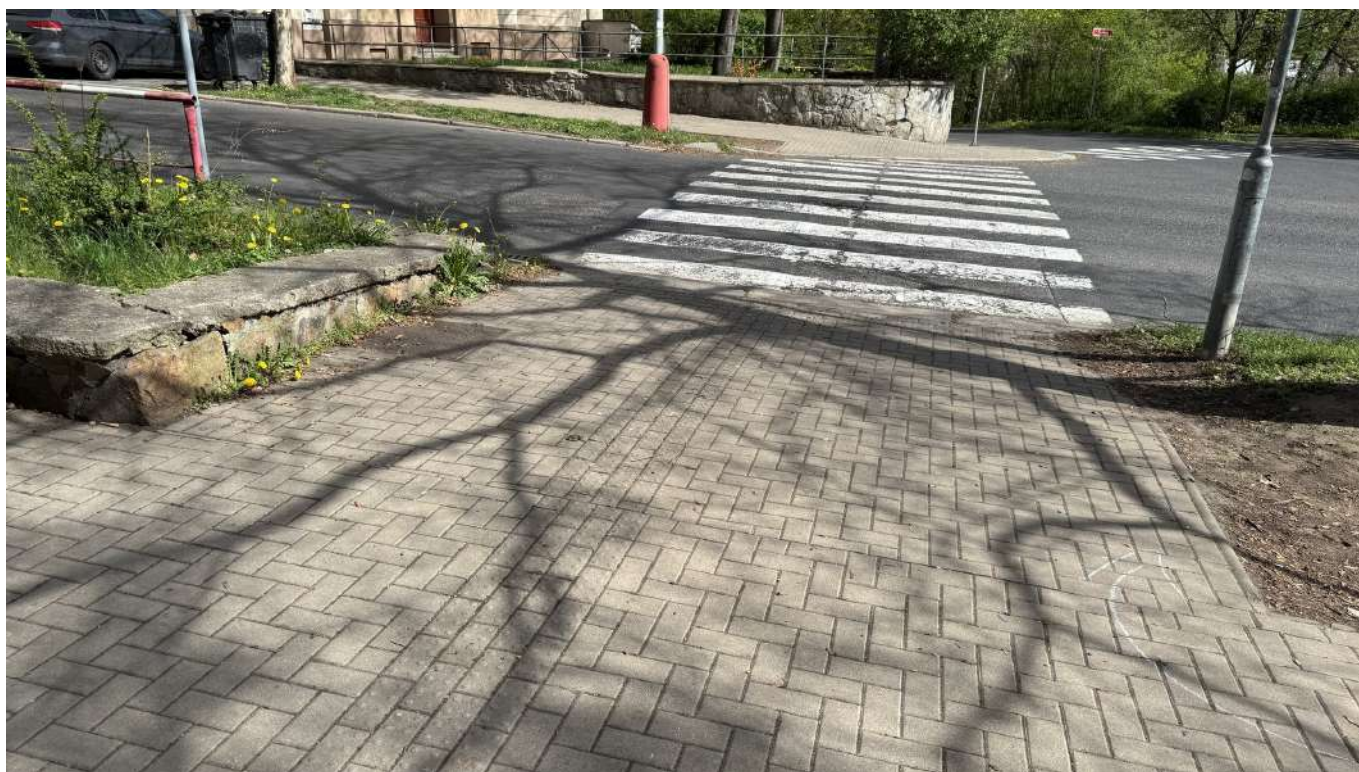
Příliš dlouhý přechod - 13 m.

Chybné provedení prvků pro OOSPO - varovný pás nepokrývá celou šířku přechodu, varovný a signální pás není kontrastní barvy.

Opotřebení VDZ V 7a "Přechod pro chodce".

Zkrácení přechodu realizací vysazených chodníkových ploch (zejména na severní straně přechodu).

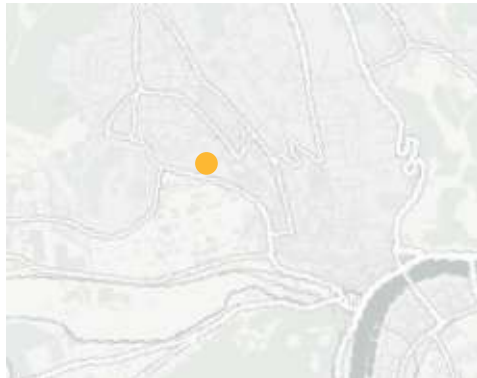
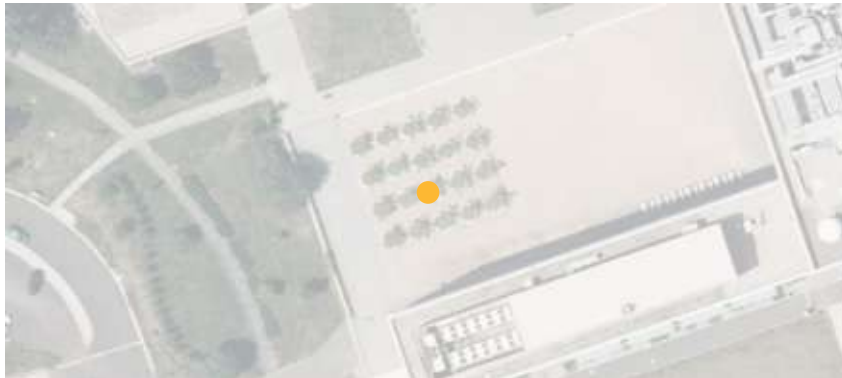
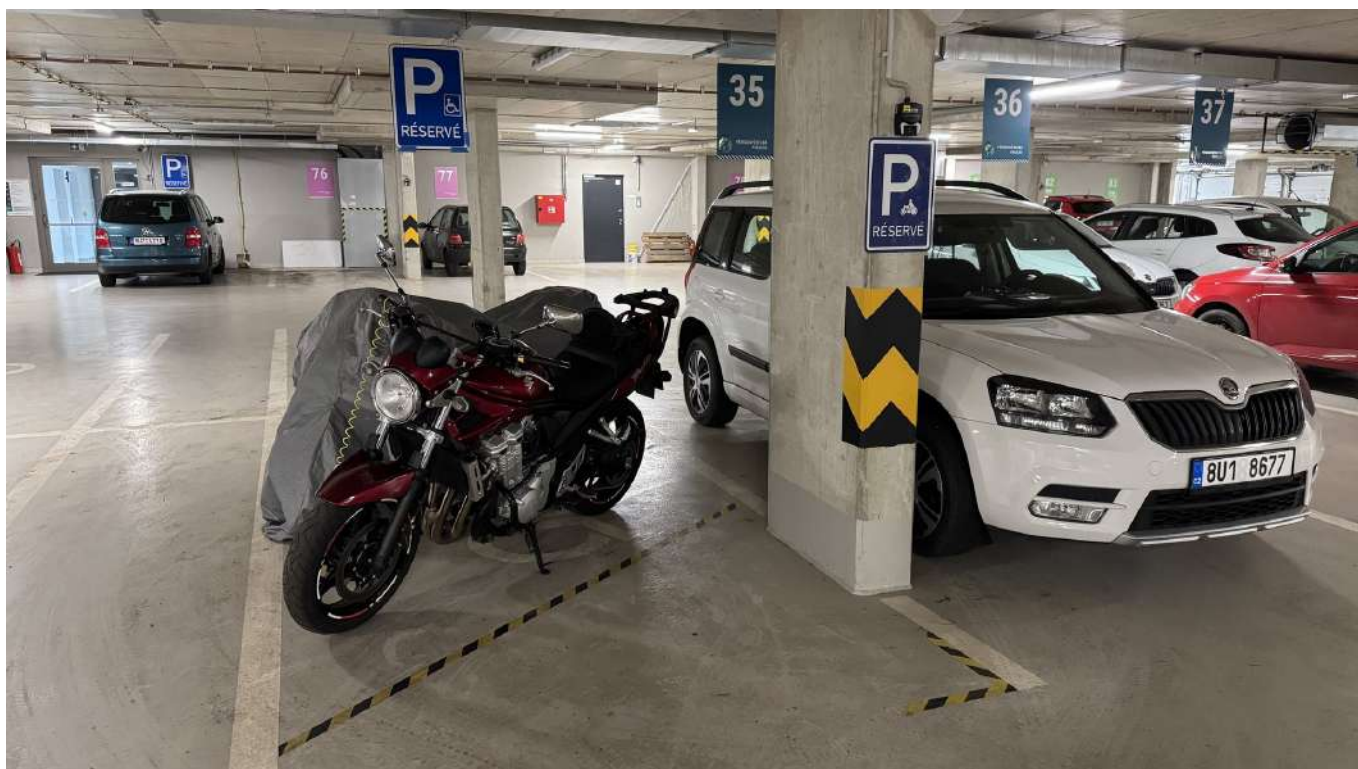
Vyznačená vyhrazená parkovací pro motocykly v místě vyhrazeného stání pro ZTP.

Je třeba jednoznačně určit, zda je parkovací místo určeno pro motocykly nebo pro ZTP, a v případě určení pro motocykly odstranit svíslé dopravní značení pro ZTP SDZ IP 12 "Vyhrazené parkoviště".

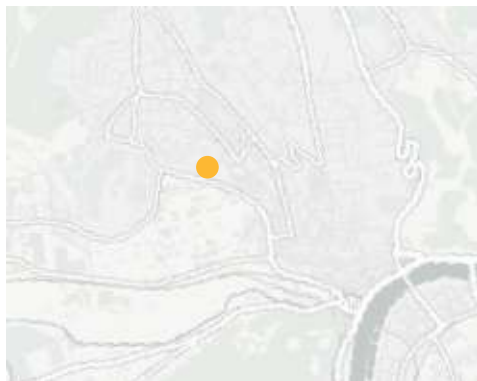
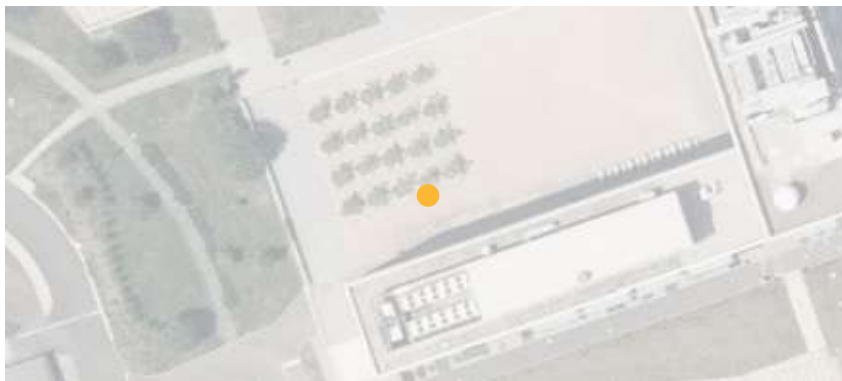
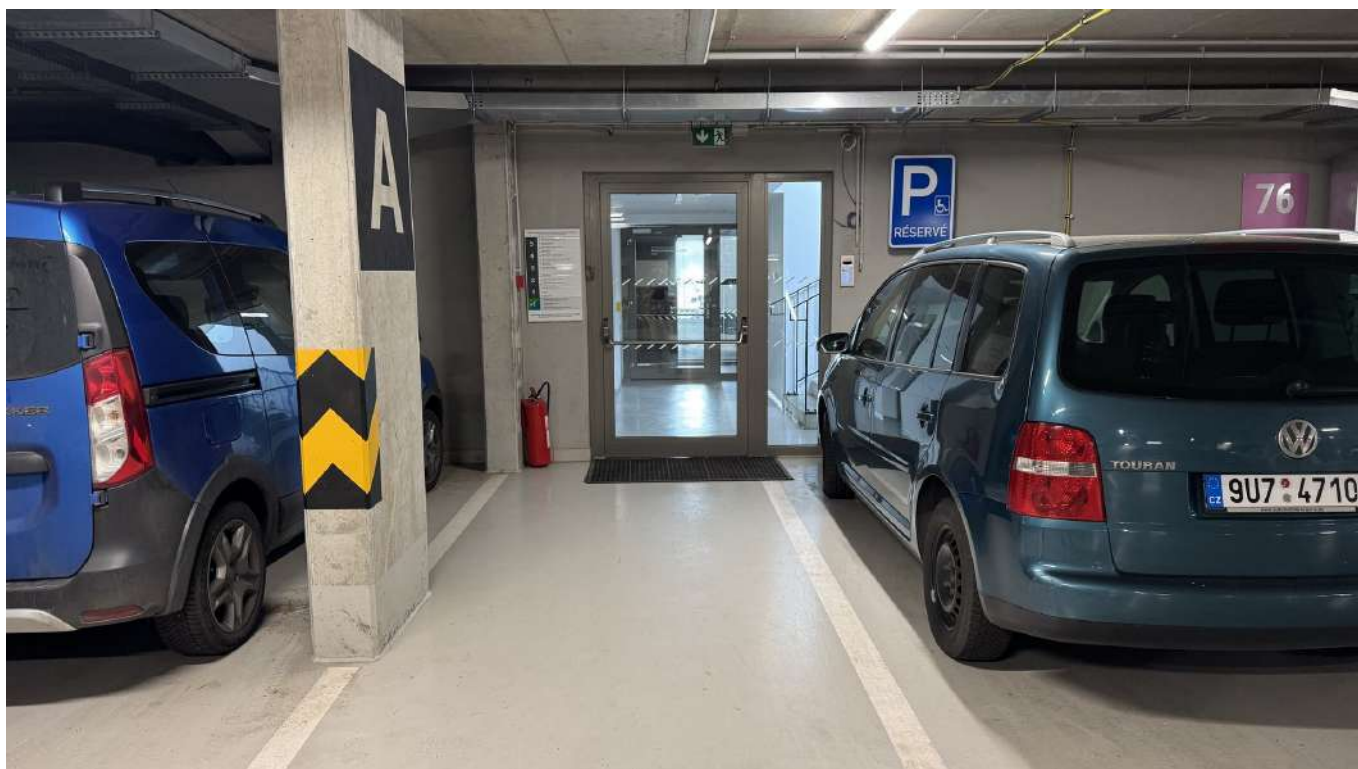
Neoznačený východ z parkoviště.

Označení východu pomocí VDZ pomocí SDZ či naváděcích šipek na zemi.

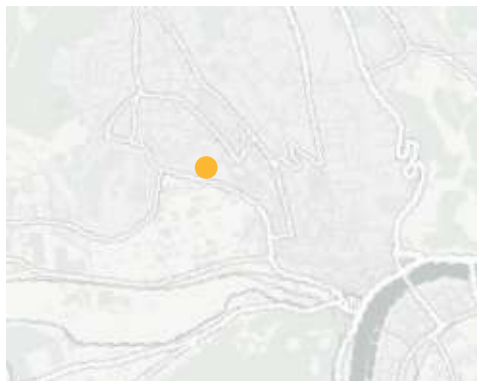
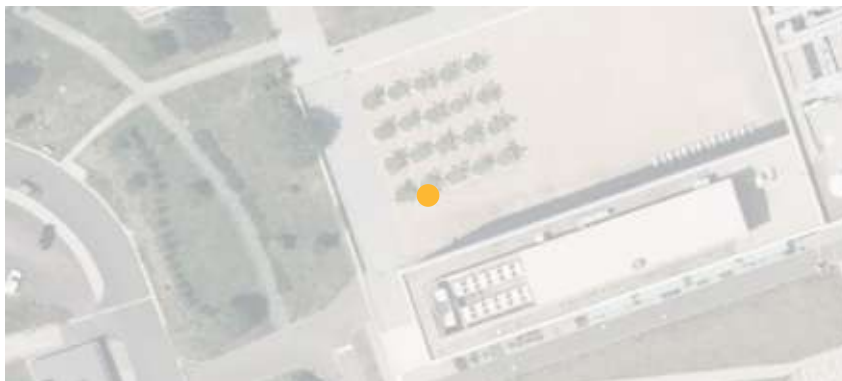
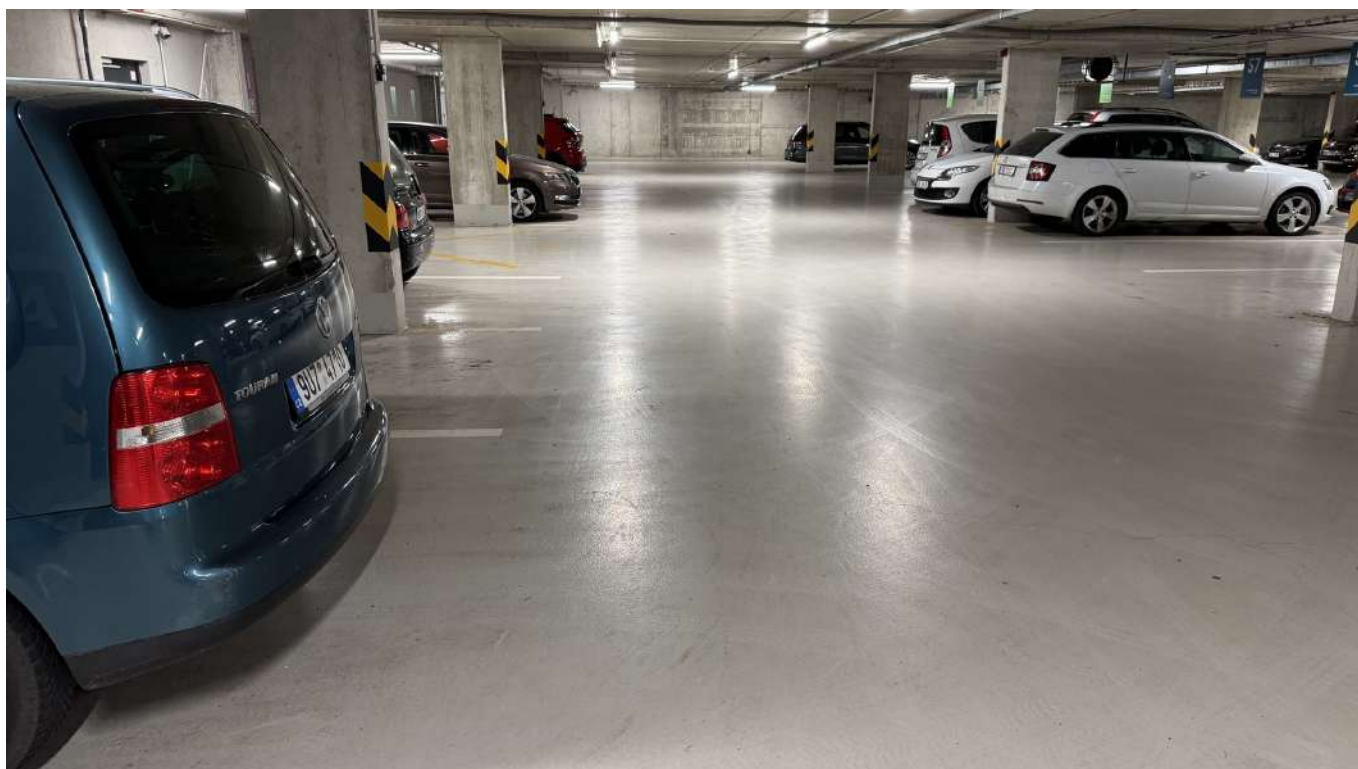
Absence vyznačených tras pro pěší pomocí VDZ.

Doplnění tras pro pěší pomocí VDZ.

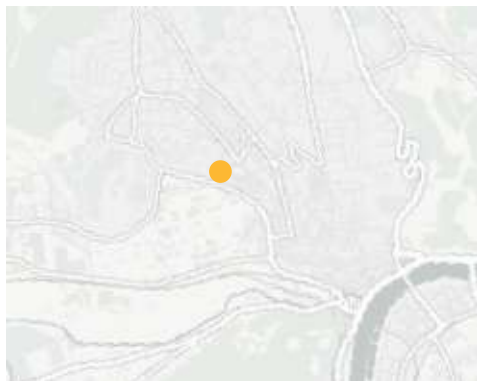
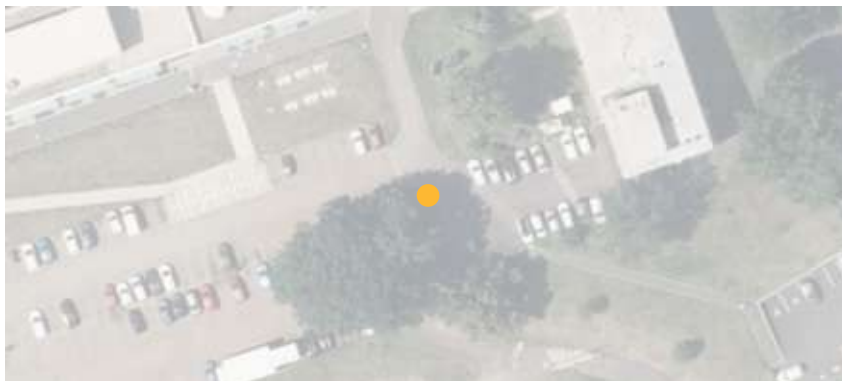
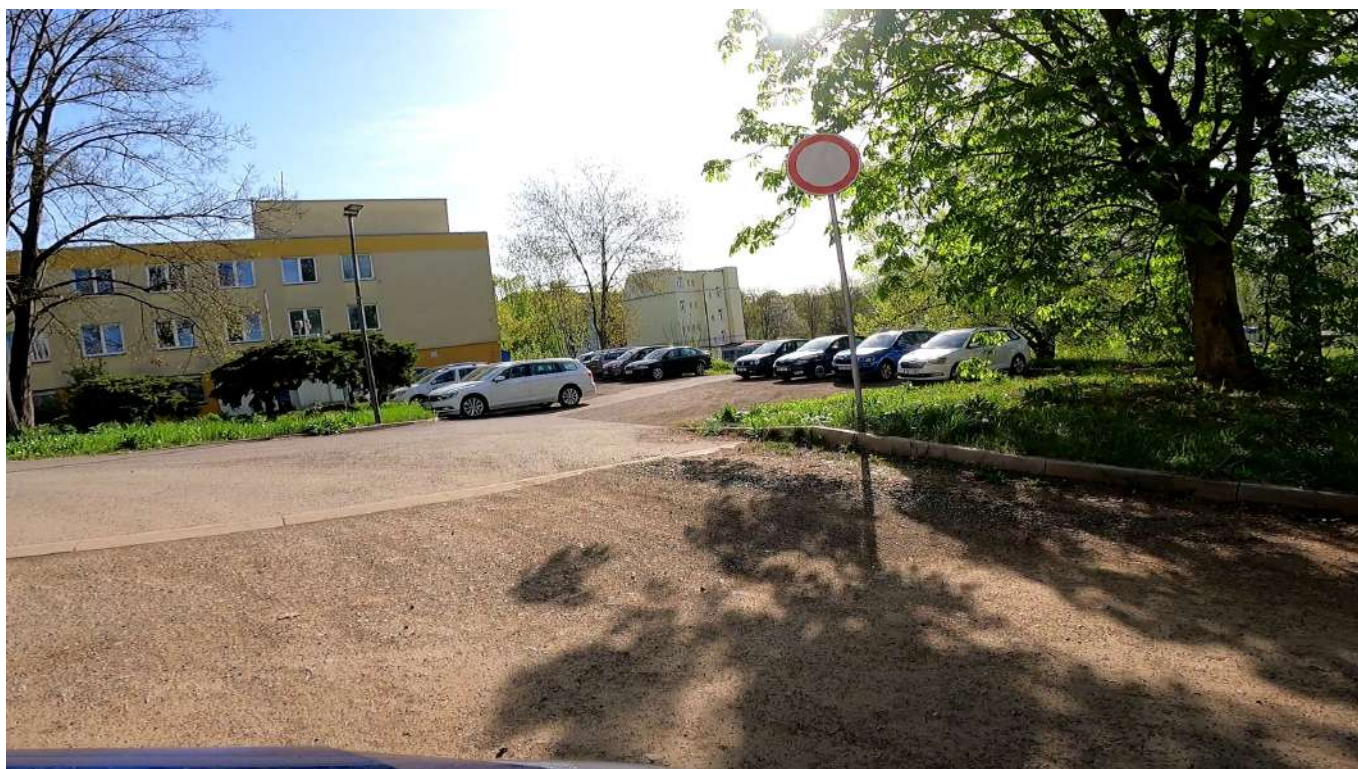
Chybějící SDZ E 13 "Text nebo symbol" vymezující výjimku ze zákazu vjezdu na parkoviště.

Doplnění SDZ E 13 s upřesněním, kdo může vjíždět na parkoviště.

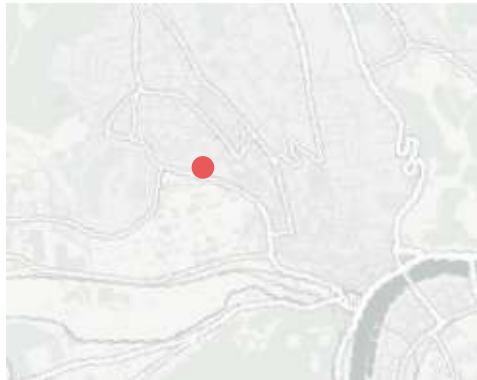
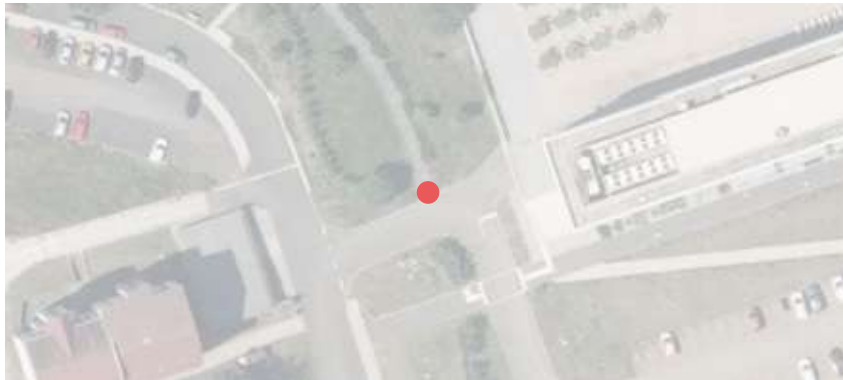
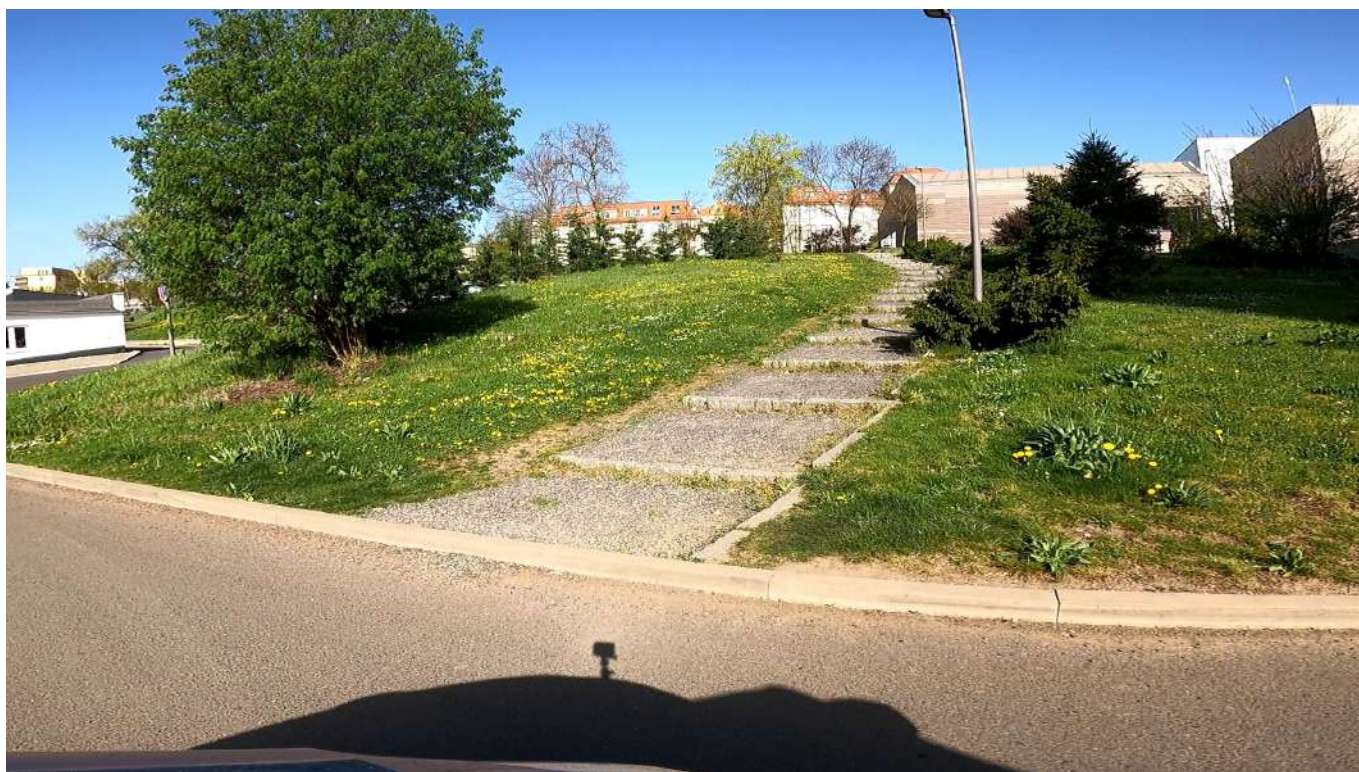
Absence snížené hrany chodníkové plochy a varovného pásu na konci schodiště.

Realizace snížené hrany chodníkové plochy a varovného pásu.
