Příloha 4

Bezpečnostní inspekce

Zpráva z bezpečnostní inspekce pozemních komunikací, která proběhla 17. dubna 2025 mezi 9. a 13. hodinou, zahrnuje místní šetření s cílem lépe pochopit lokální problematiku a identifikovat dopravně-bezpečnostní rizika. Hodnocení bezpečnosti bylo provedeno s ohledem na charakter sledované oblasti, která se nachází v intravilánu obce. Zvláštní pozornost byla věnována nejzranitelnějším účastníkům provozu, tedy chodcům a cyklistům.

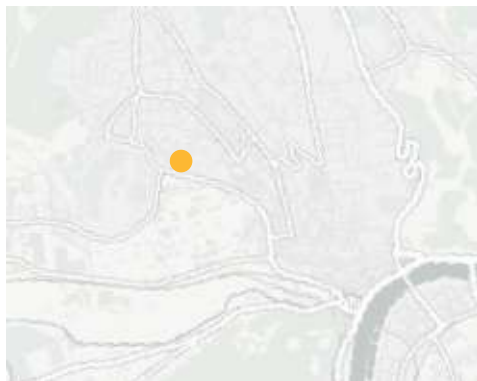
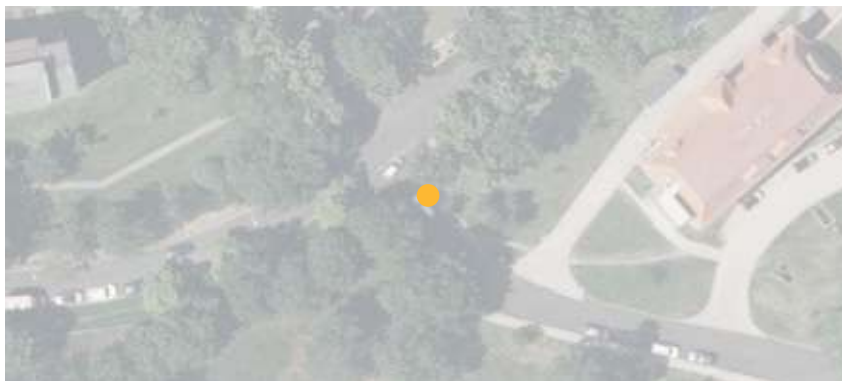
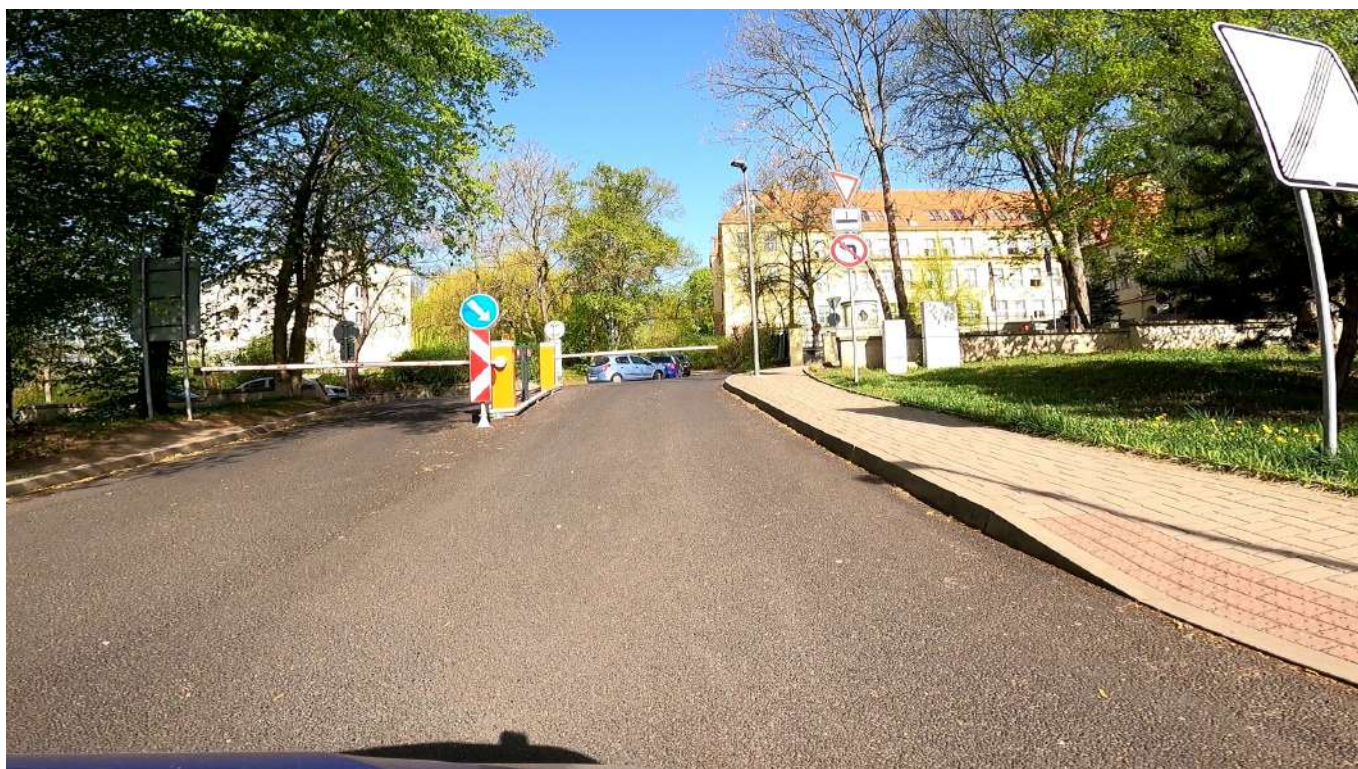
Chybné provedení SDZ E 2b "Tvar křižovatky" - komunikace z areálu UJEP není na SDZ vyznačena. SDZ je přebytečné.

NÁVRH OPATŘENÍ
Odstranění SDZ E 2b.

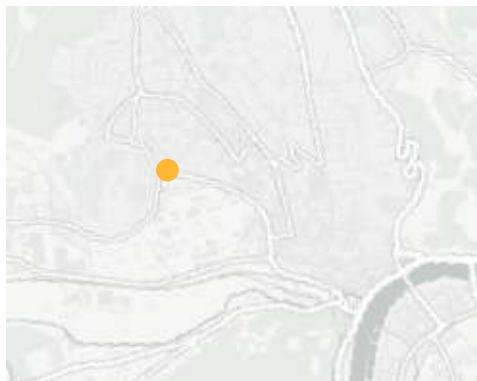
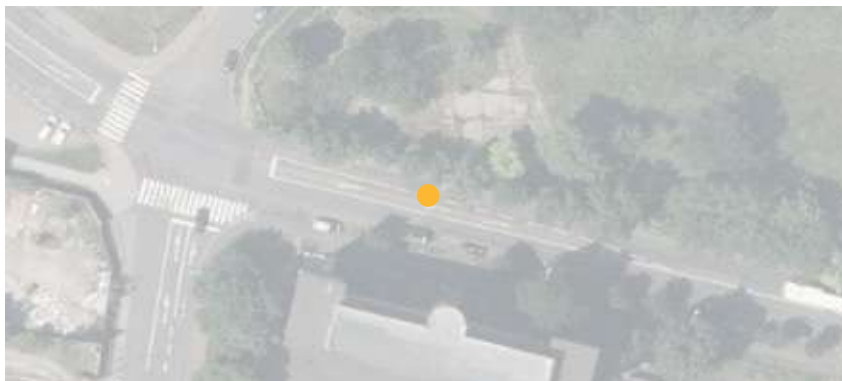
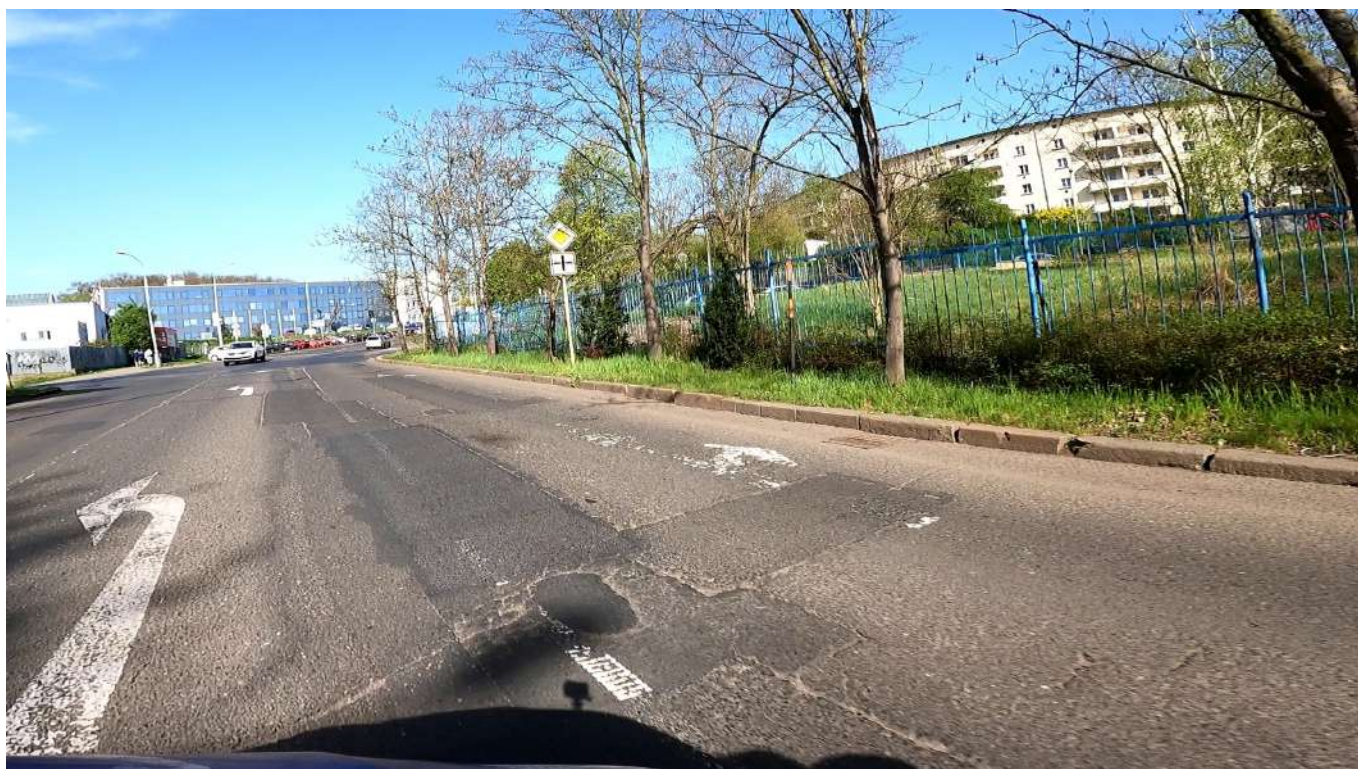
Výrazně opotřebované VDZ V 1a "Podélná čára souvislá", V 5 "Příčná čára souvislá" a V 9a "Směrové šipky".

Obnova VDZ V 1a, V 5 a V 9a.

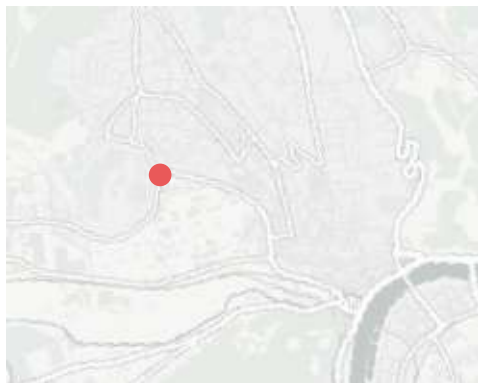
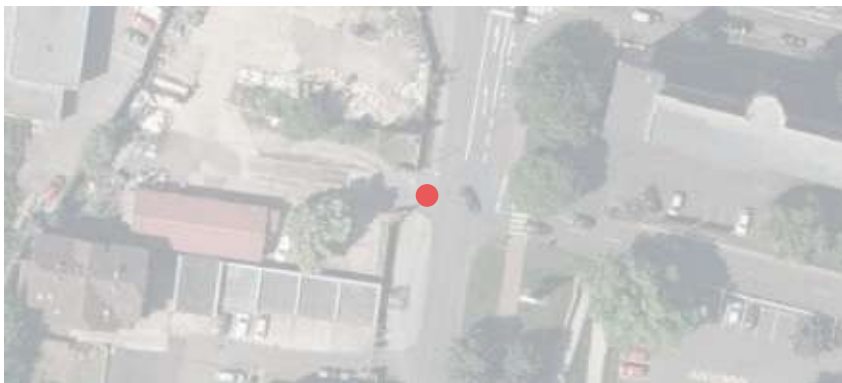
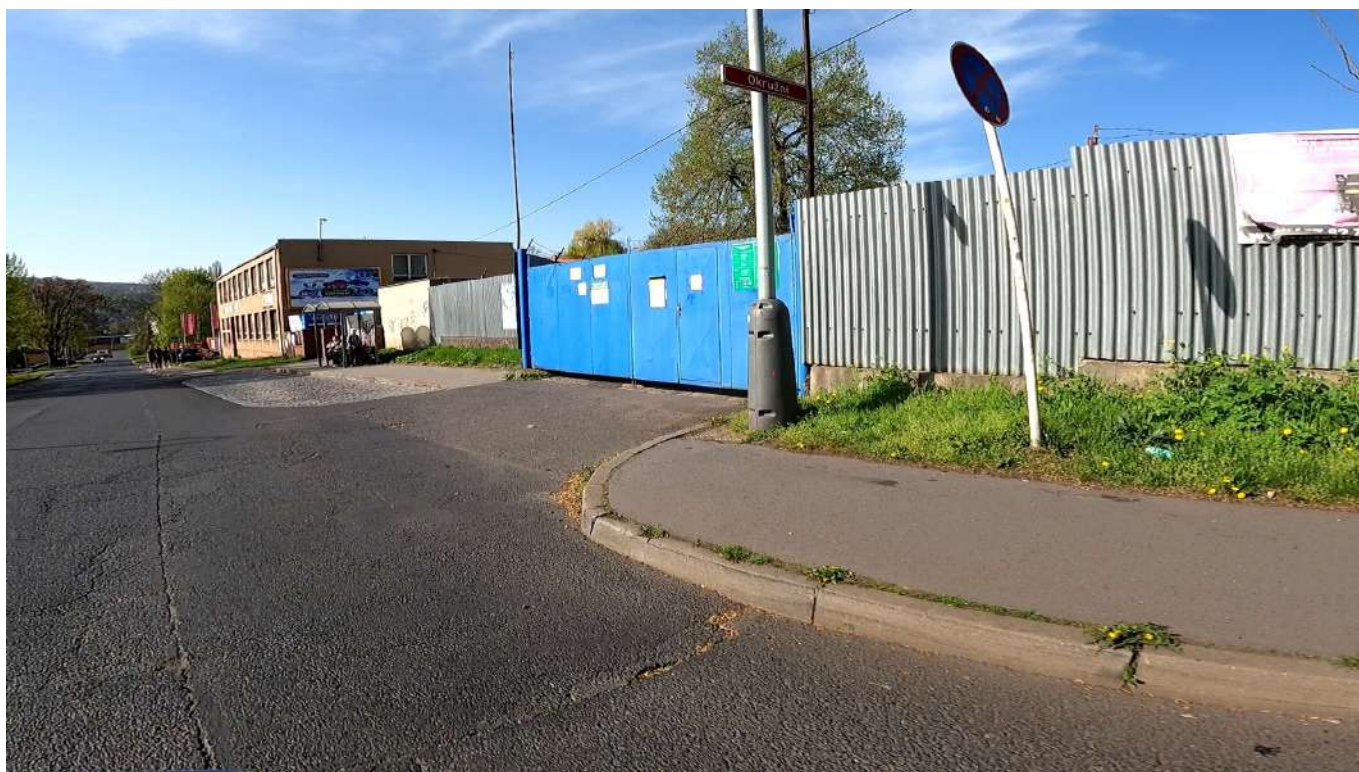
Nenavazující chodníkové plochy před a za sjezdem z pozemní komunikace.

Absence snížených hran chodníkových ploch a prvků pro OOSPO - varovných pásů na obou přidružených chodníkových plochách.

Rozšíření chodníkové plochy na severní straně k plotu a přesunutí sloupu VO.
Realizace snížených hran chodníkových ploch a varovných pásů.

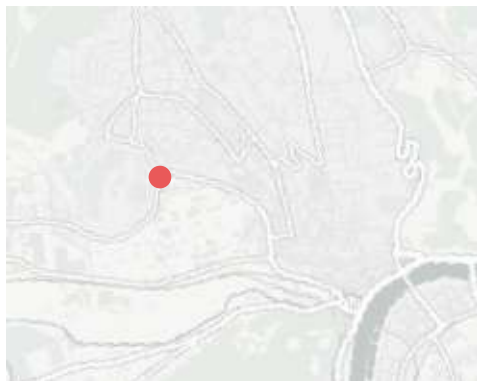
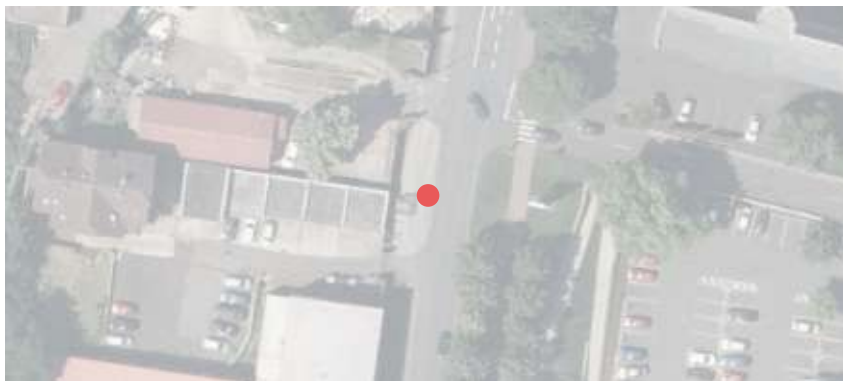
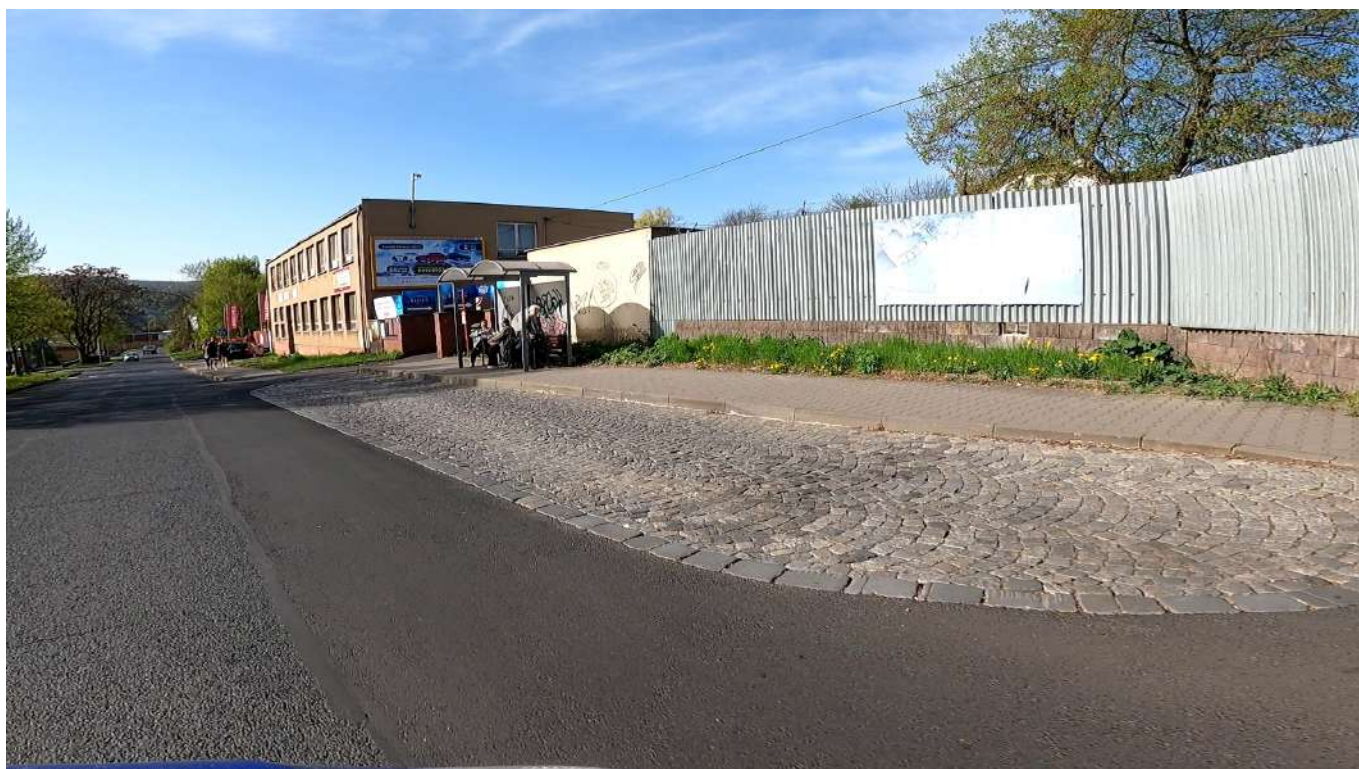
Absence prvků pro OOSPO - varovného a kontrastního pásu.

Absence VDZ V 11a "Zastávka autobusu nebo trolejbusu".

Realizace prvků pro OOSPO a VDZ V 11a.

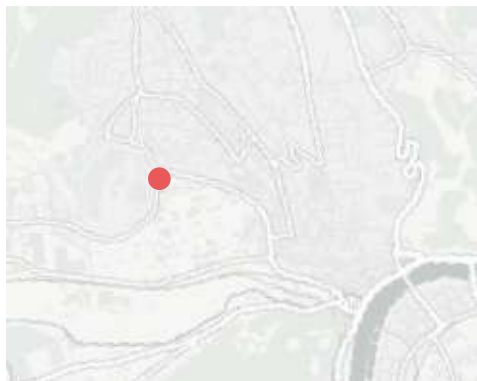
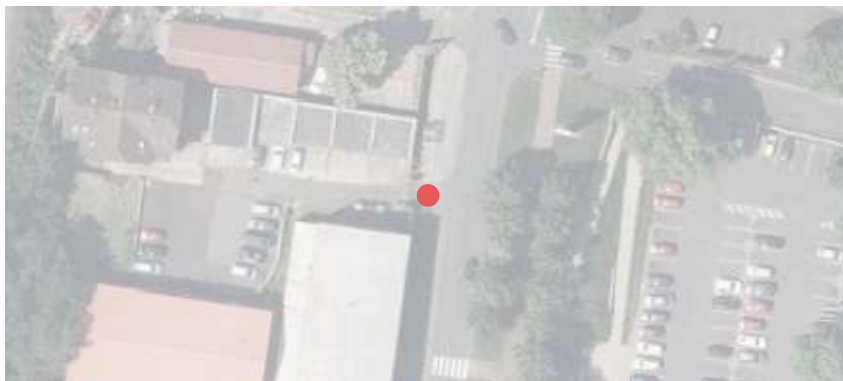
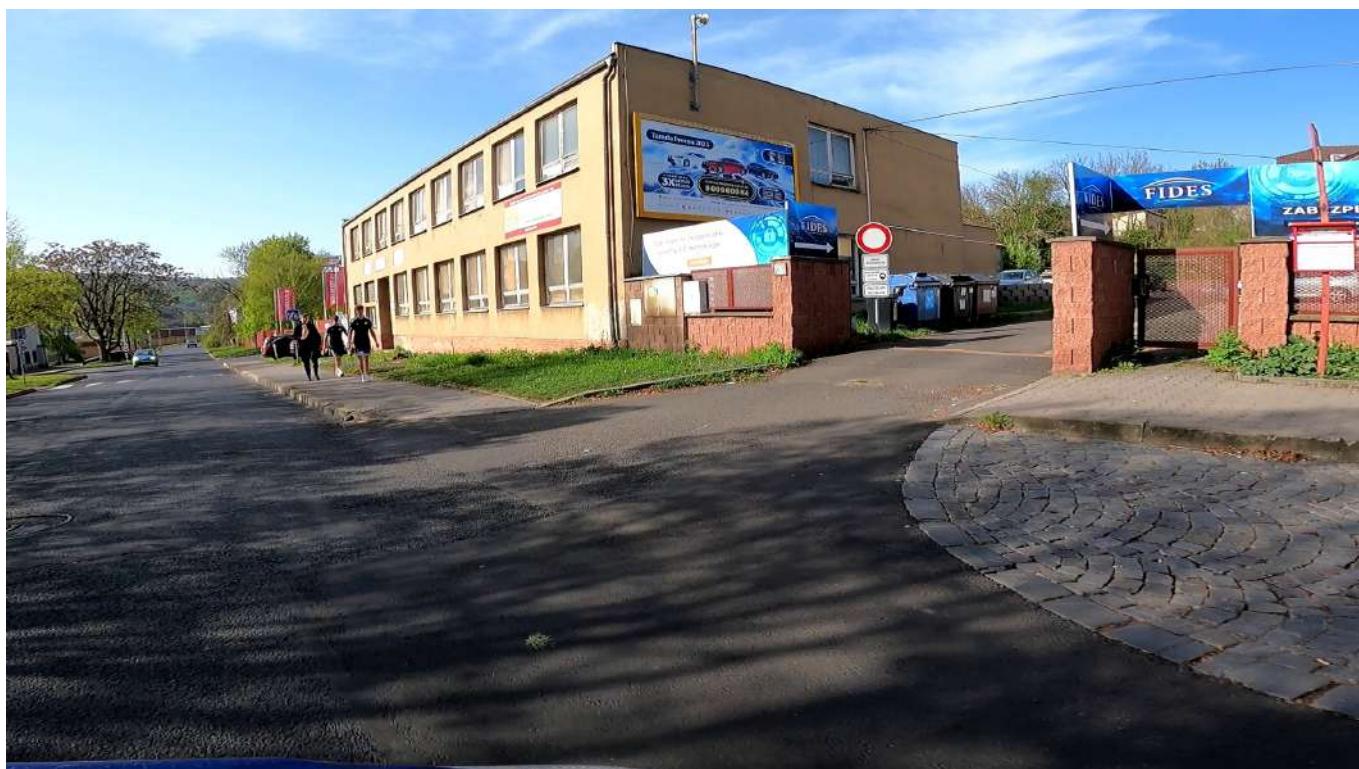
Nenavazující chodníkové plochy před a za sjezdem z pozemní komunikace.

Absence snížených hran chodníkových ploch a prvků pro OOSPO - varovných pásů na obou přidružených chodníkových plochách.

Rozšíření chodníkové plochy na jižní straně k plotu na úroveň chodníkové plochy na severní straně.

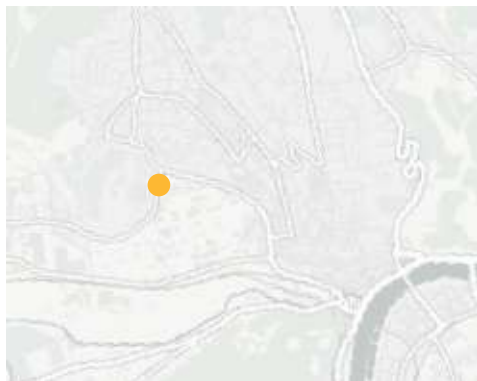
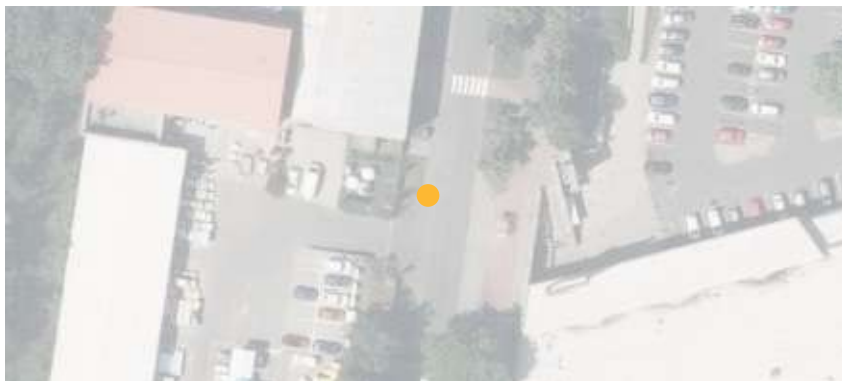
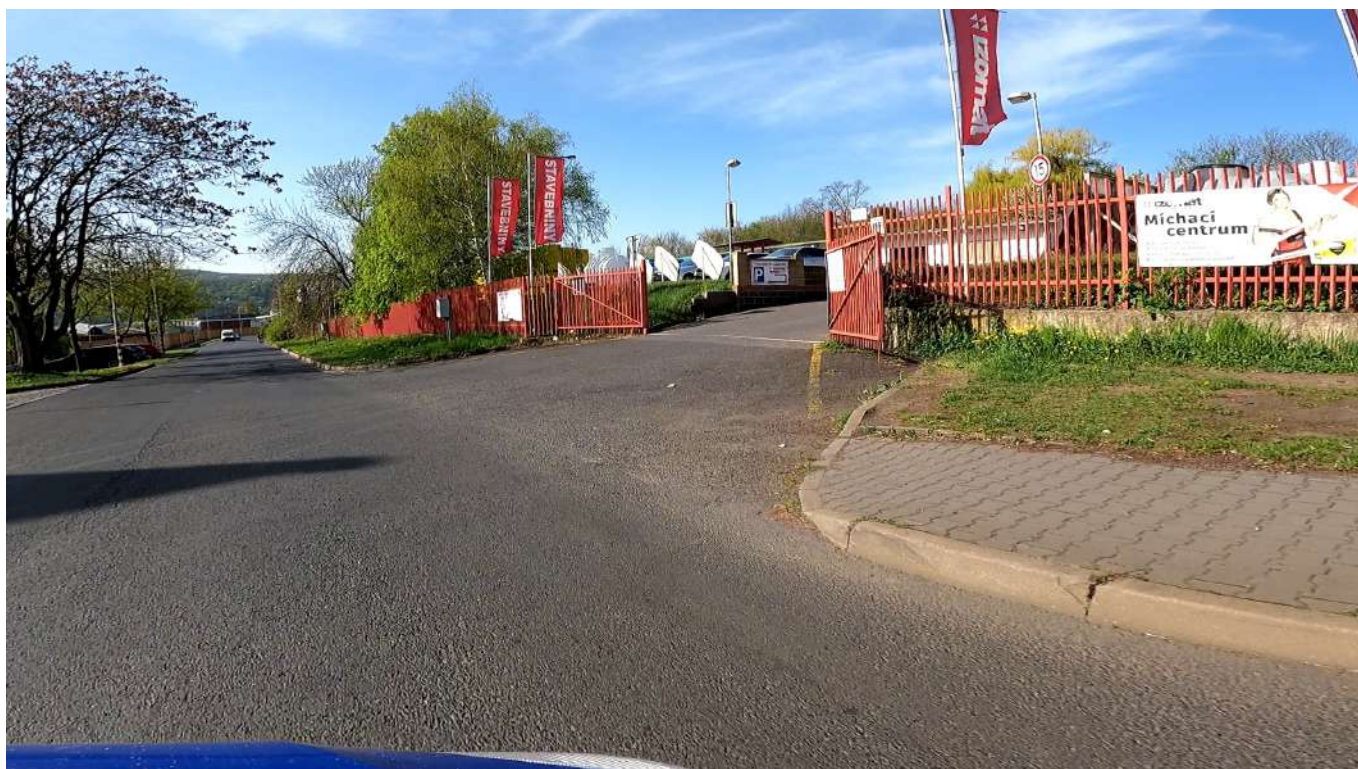
Chybné provedení chodníku

Absence prvků pro OOSPO - varovného pásu na konci chodníkové plochy.

Realizace varovného pásu.

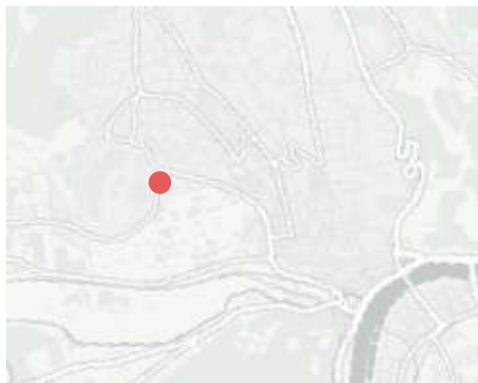
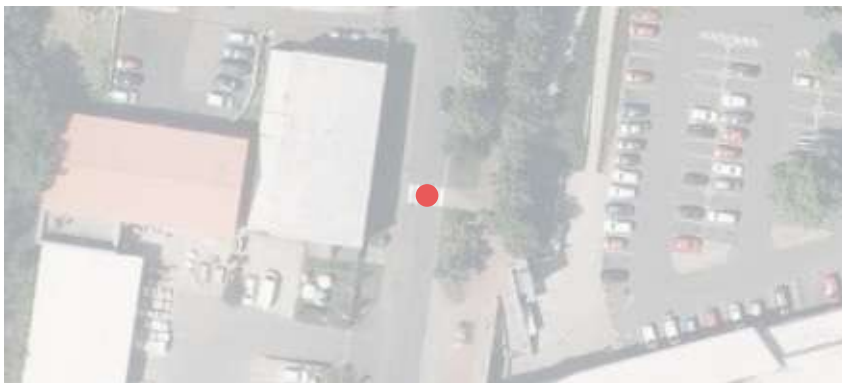
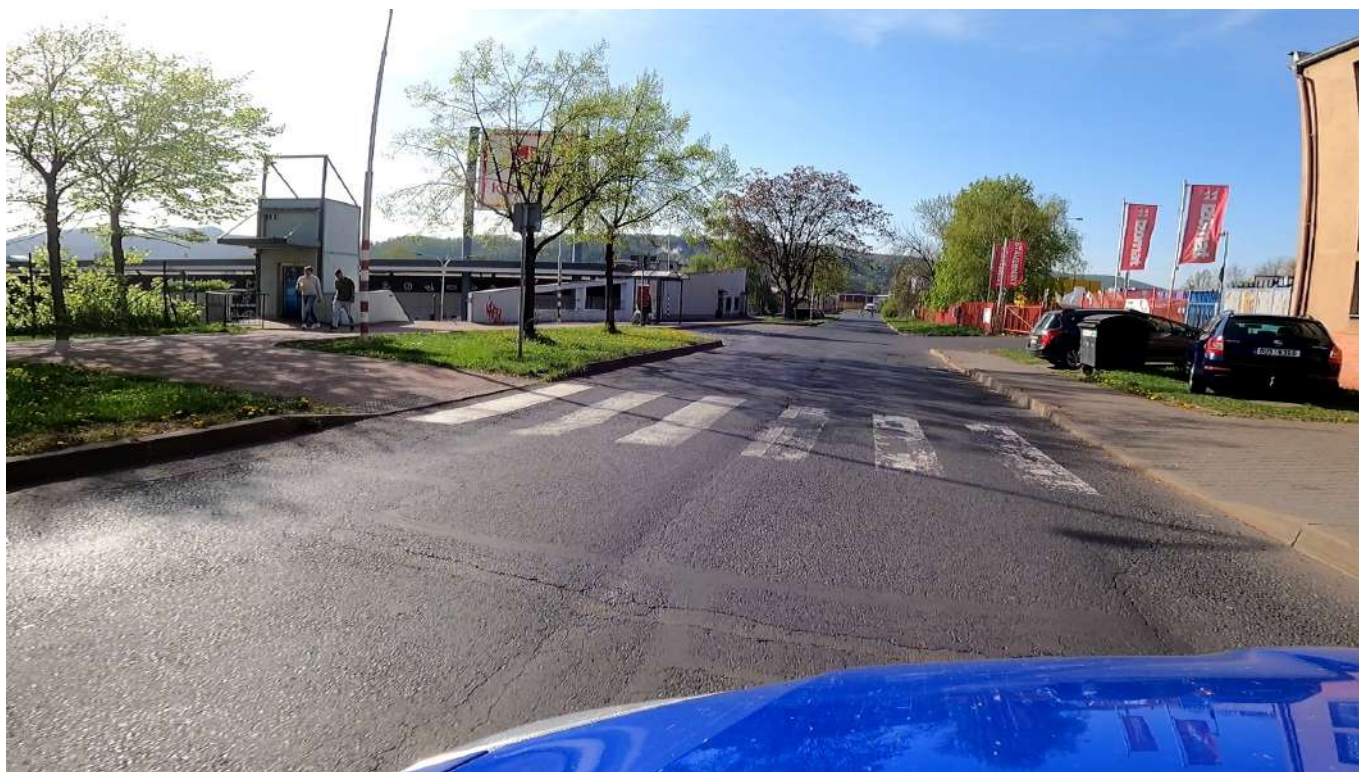
Chybějící prvky pro OOSPO

Absence prvků pro OOSPO - signálního pásu na východní straně přechodu, signálního a varovného pásu na západní straně přechodu.

Neadekvátní výška hrany chodníkové plochy na západní straně přechodu.

Opotřebení VDZ V 7a "Přechod pro chodce".

Realizace prvků pro OOSPO.
Snížení hrany chodníkové plochy.
Obnova VDZ V 7a.

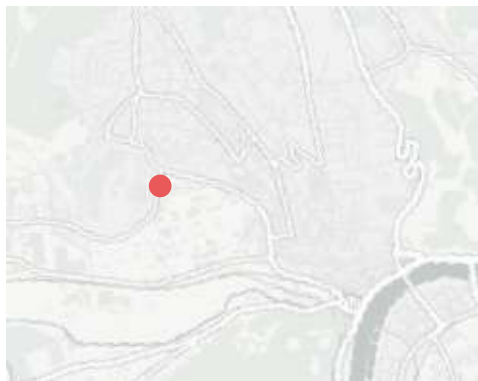
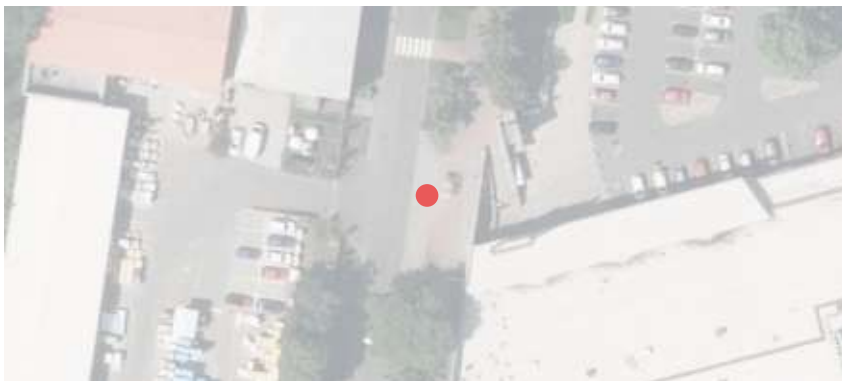
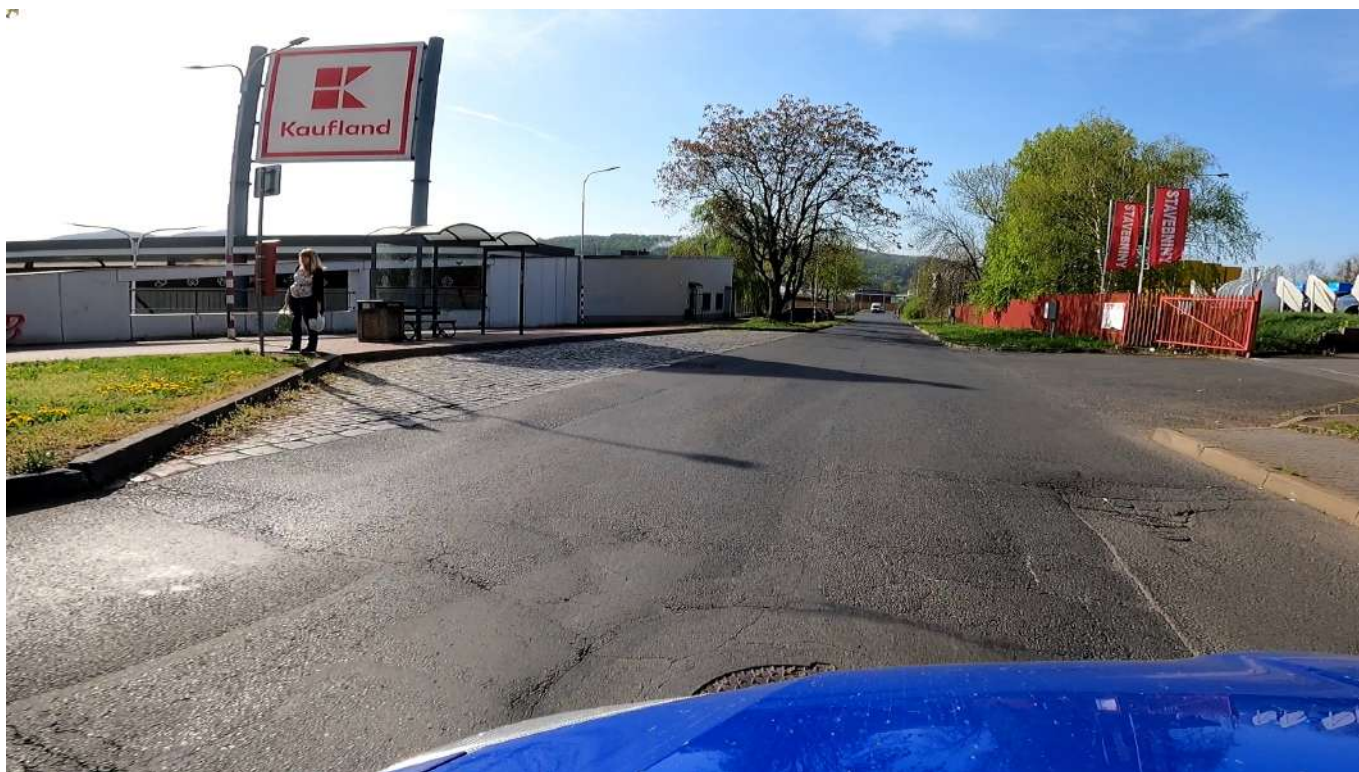
Chybějící prvky pro OOSPO

Absence prvků pro OOSPO - varovného a kontrastního pásu.

Absence VDZ V 11a "Zastávka autobusu nebo trolejbusu" a V 12a "Žlutá klikatá čára" ve vjezdovém a výjezdovém klínu autobusového zálivu.

Realizace prvků pro OOSPO a VDZ (V 11a a V 12a).

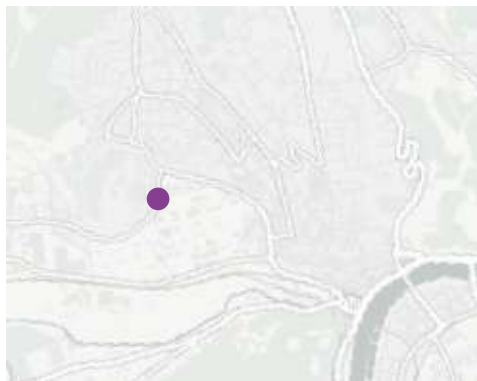
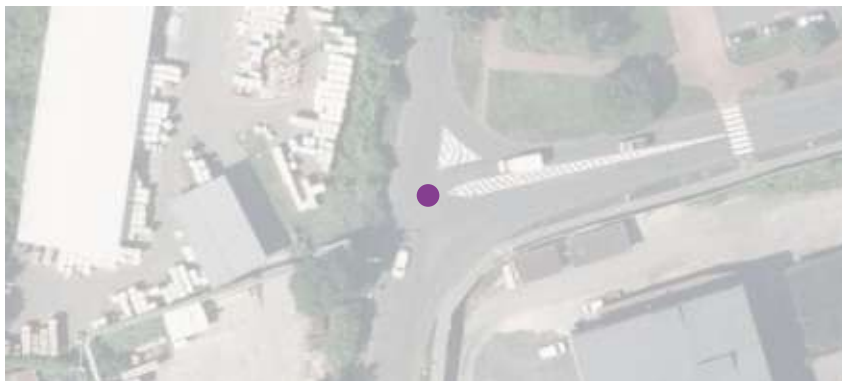
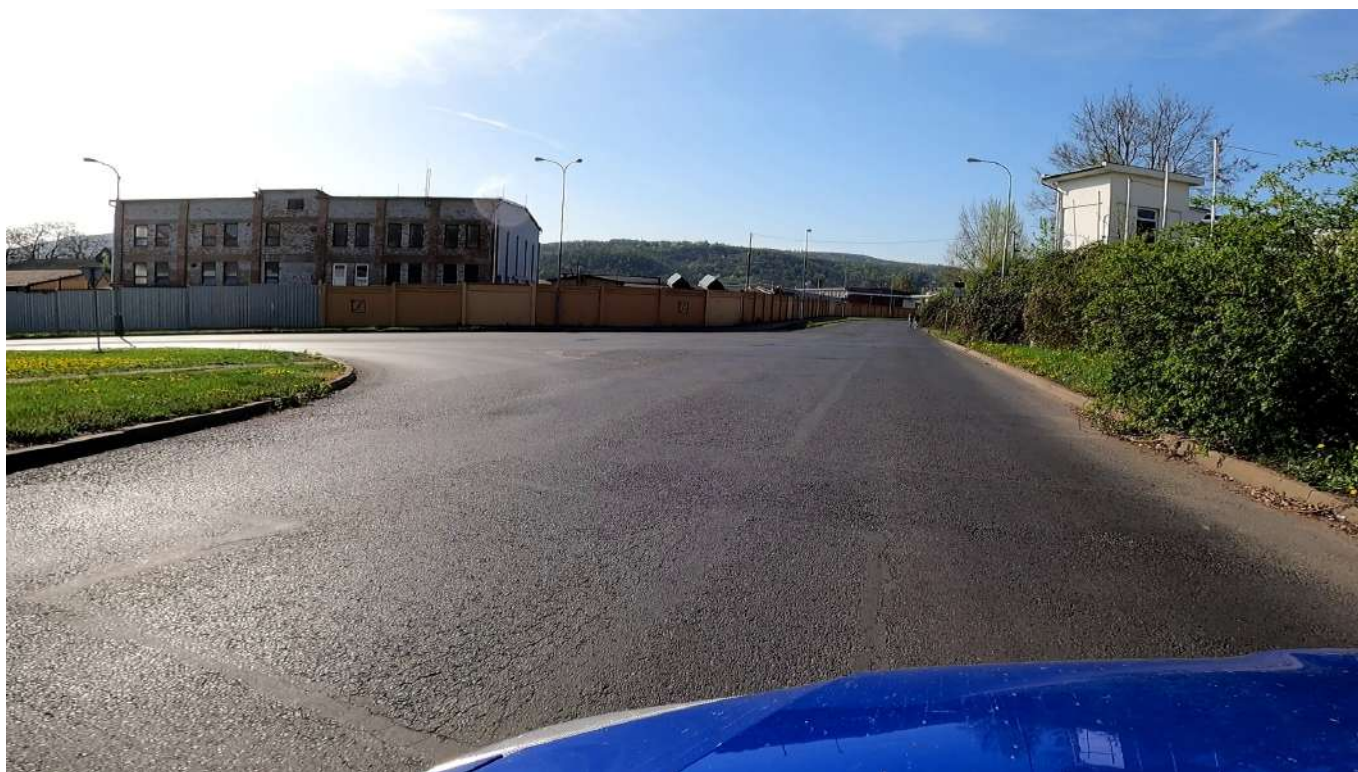
Rozlehlá křižovatka s absencí usměrnění pohybu vozidel skrze ní.

Výrazné opotřebení VDZ V 13 "Šikmé rovnoběžné čáry" a VDZ V 2b "Podélná čára přerušovaná", usměrňující pohyb vozidel v křižovatce.

Usměrnění křižovatky obnovou VDZ V 13 a V 2b - zvážení stavebního usměrnění křižovatky pomocí dělicích ostrůvků.

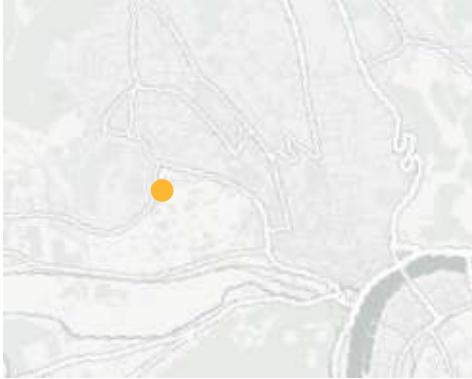
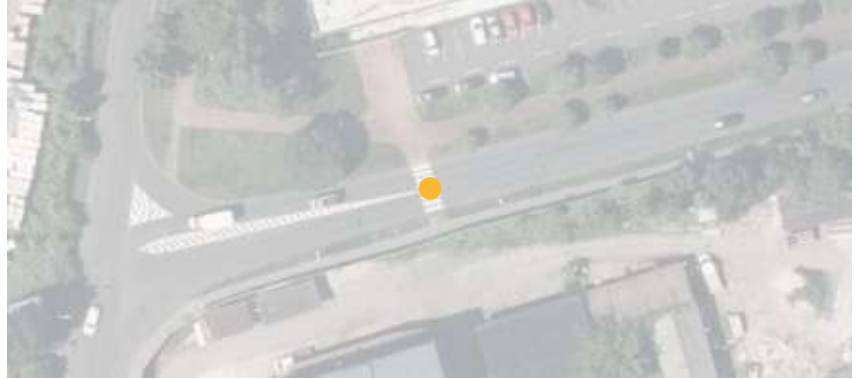
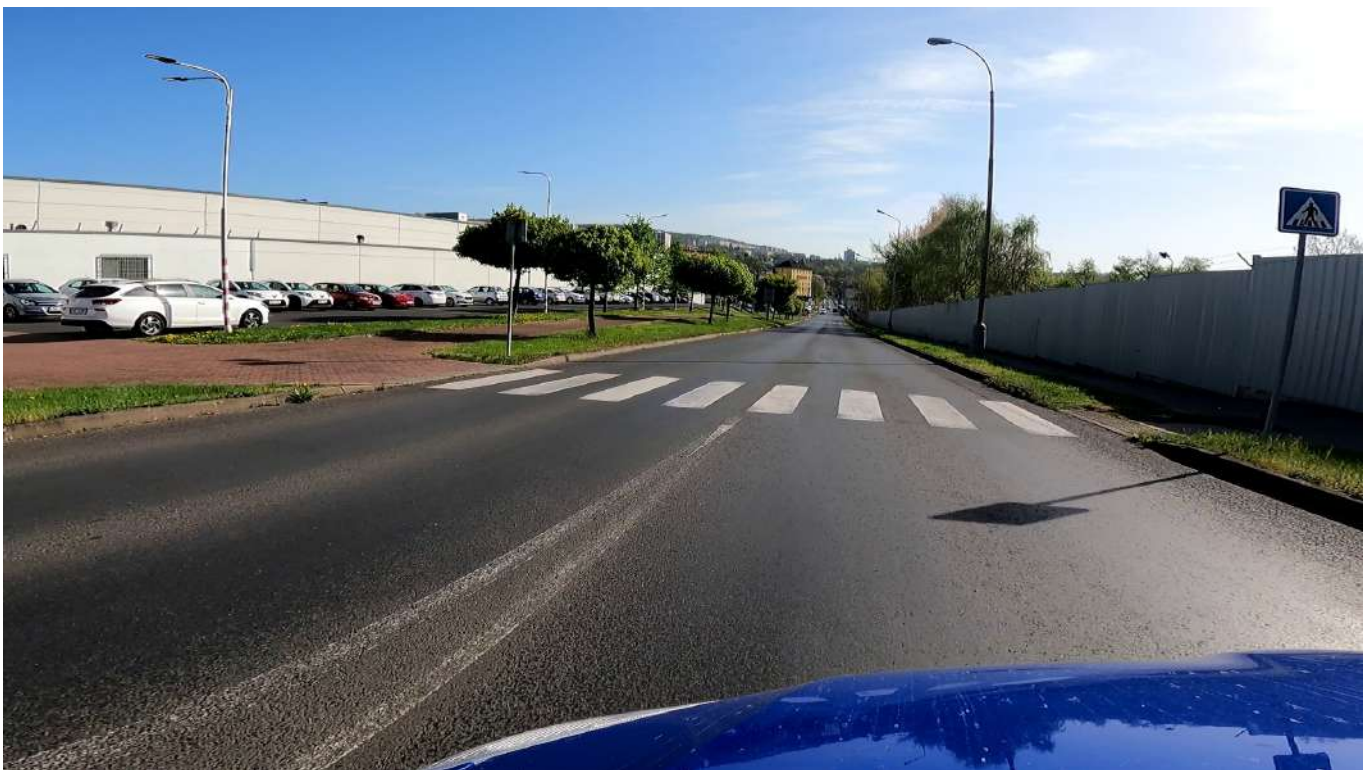
Absence prvků pro OOSPO - signálních pásů na obou stranách přechodu.
Neadekvátní technický stav chodníkové plochy na jižní straně přechodu.

Realizace signálních pásů.
Obnova chodníkové plochy.

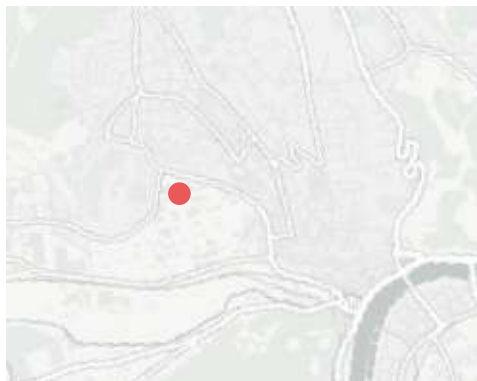
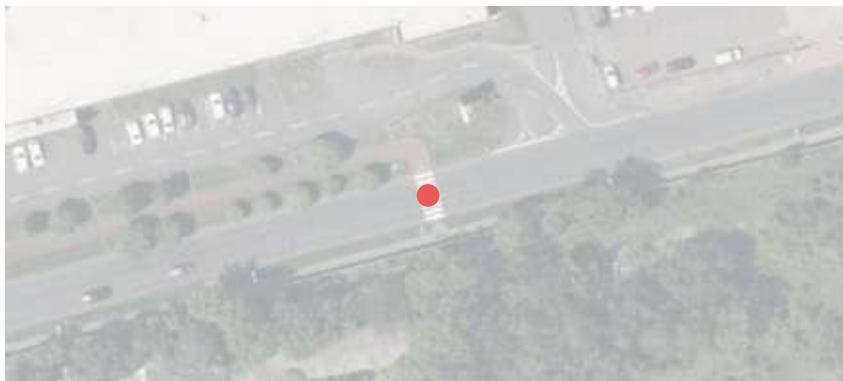
Absence prvků pro OOSPO - signálních pásů na obou stranách přechodu.
Neadekvátní technický stav chodníkové plochy a varovného pásu na jižní straně přechodu (zarostlý zelení).

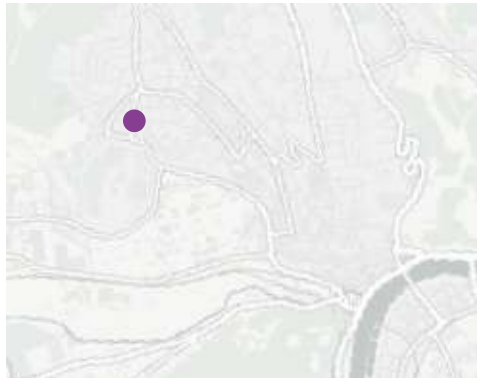
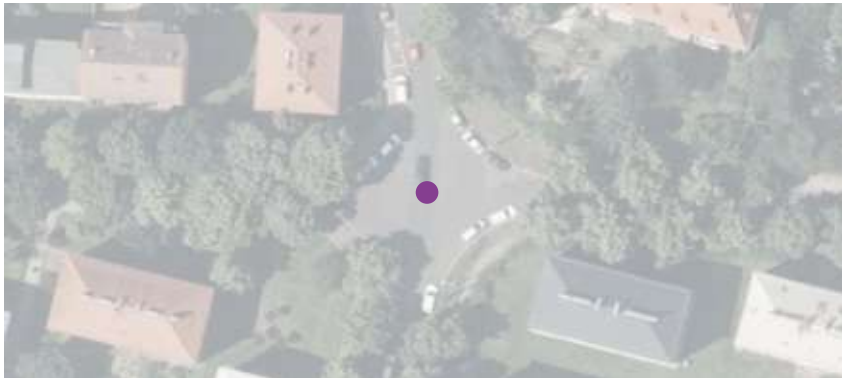
Rozlehlá, neorganizovaná plocha křižovatky Na Popluží x Resslerova.
Absence pěších vazeb - přechodů pro chodce / míst pro přecházení na všech ramenech křižovatky.
Parkující vozidla v křižovatce zhoršující rozhledové poměry.
Absence VDZ V 2b "Podélná čára přerušovaná" pro vymezení hlavní komunikace.

Stavební úpravy křižovatky - zmenšení plochy, zmenšení poloměrů nároží pro usměrnění dopravy.
Realizace přechodů pro chodce / míst pro přecházení.
Realizace opatření pro zamezení parkování v prostoru křižovatky - např. realizací VDZ V 12c "Zákaz zastavení" a osazením sloupků.
Realizace VDZ V 2b.

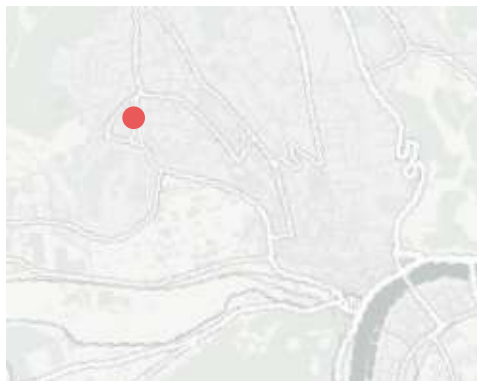
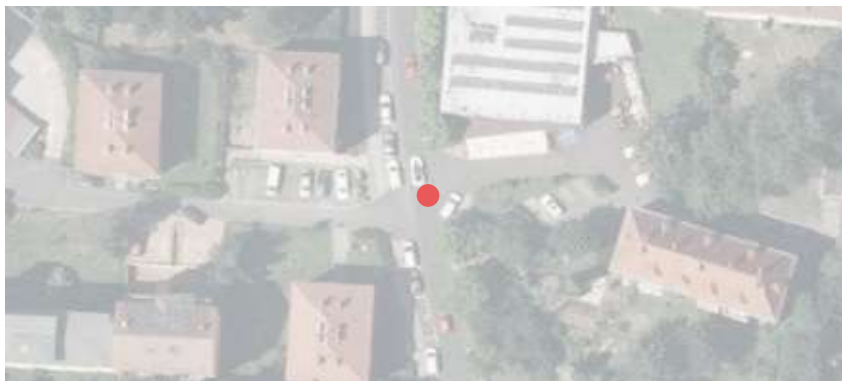
Absence pěších vazeb - přechodů pro chodce / míst pro přecházení na všech ramenech křižovatky, zejména ramenech souběžných s ulicí Na Popluží.

Parkující vozidla v prostoru křižovatky zhoršující rozhledové poměry.

Realizace přechodů pro chodce / míst pro přecházení na ramenech souběžných s ulicí Na Popluží (přes místní komunikace vedoucí k bytovým domům).
Realizace opatření pro zabránění parkování v prostoru křižovatky (VDZ V 12c "Zákaz zastavení").
Realizace VDZ V 13 a V 2b.

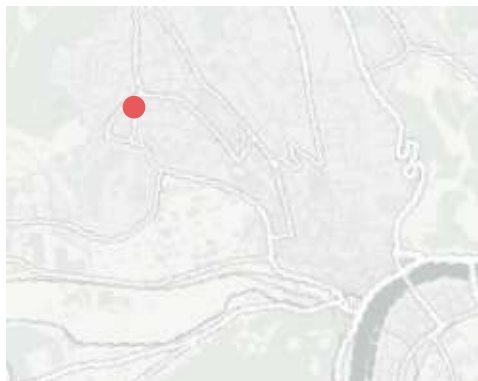
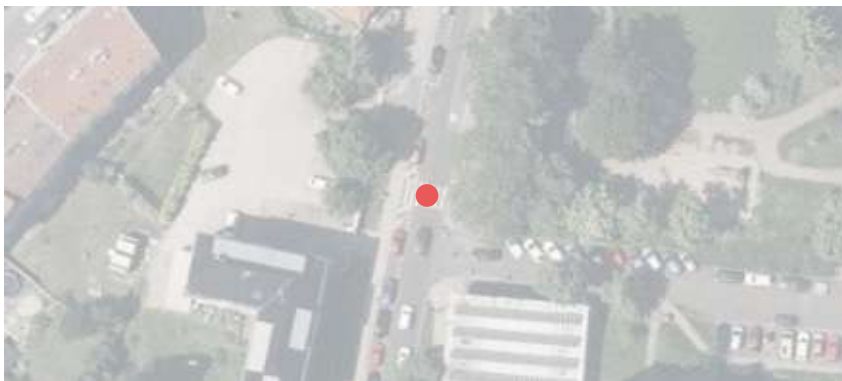
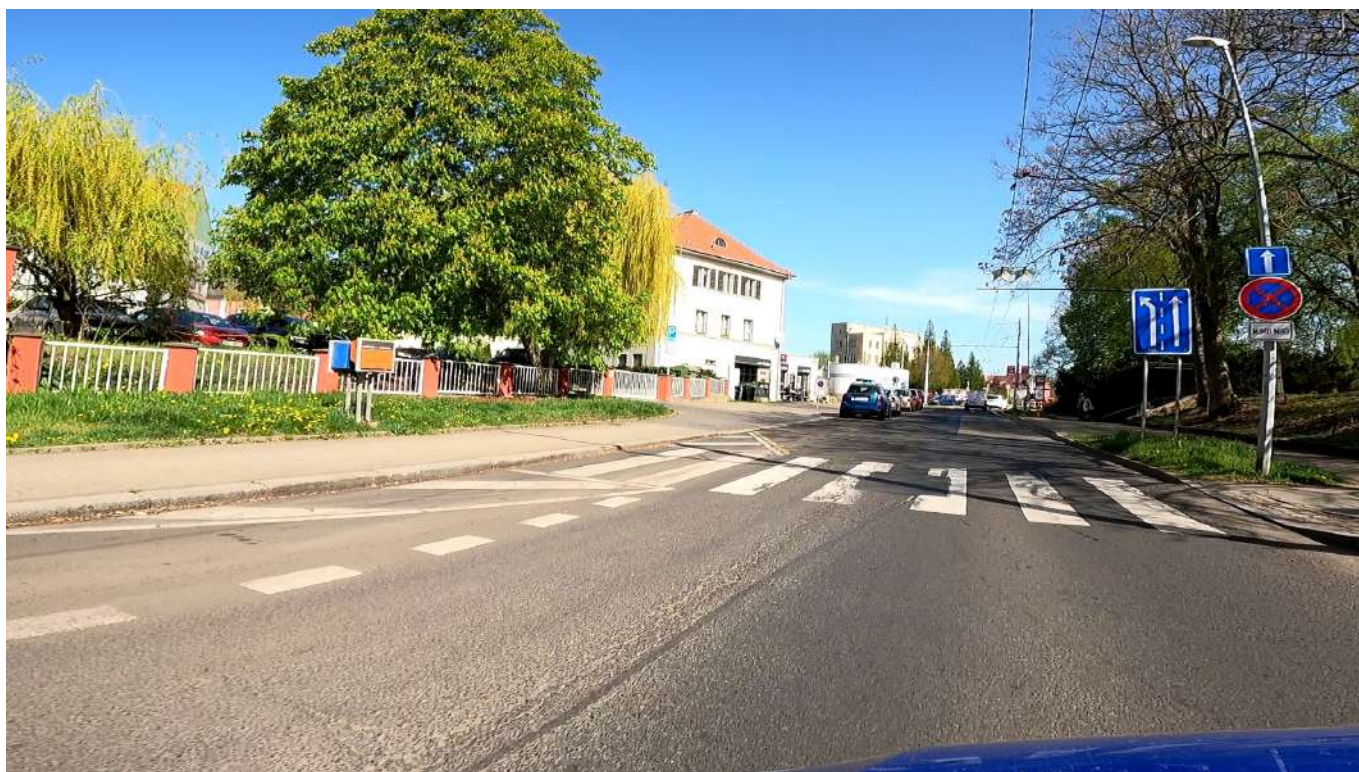
Absence snížené hrany chodníkové plochy na západní straně přechodu.

Absence prvků pro OOSPO - varovného a signálního pásu na západní straně, signálního pásu na východní straně přechodu.

Opotřebení VDZ V 7a "Přechod pro chodce".

Realizace snížené hrany chodníkové plochy a prvků pro OOSPO.
Obnova VDZ V 7a.

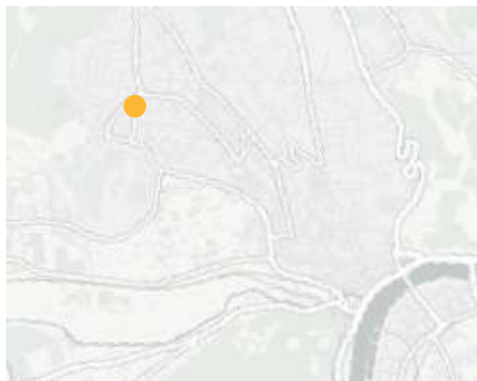
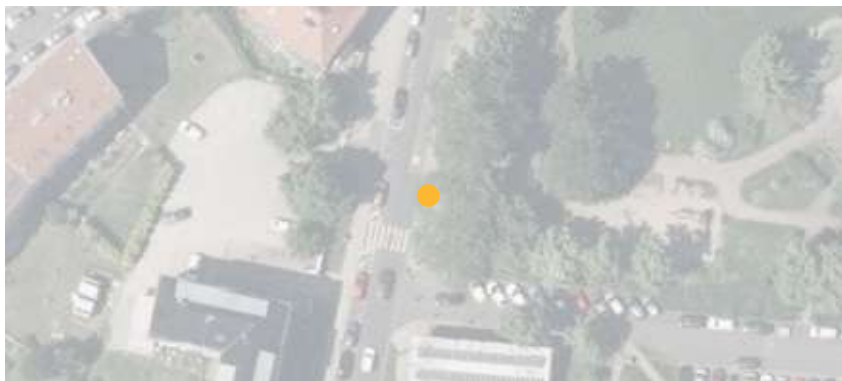
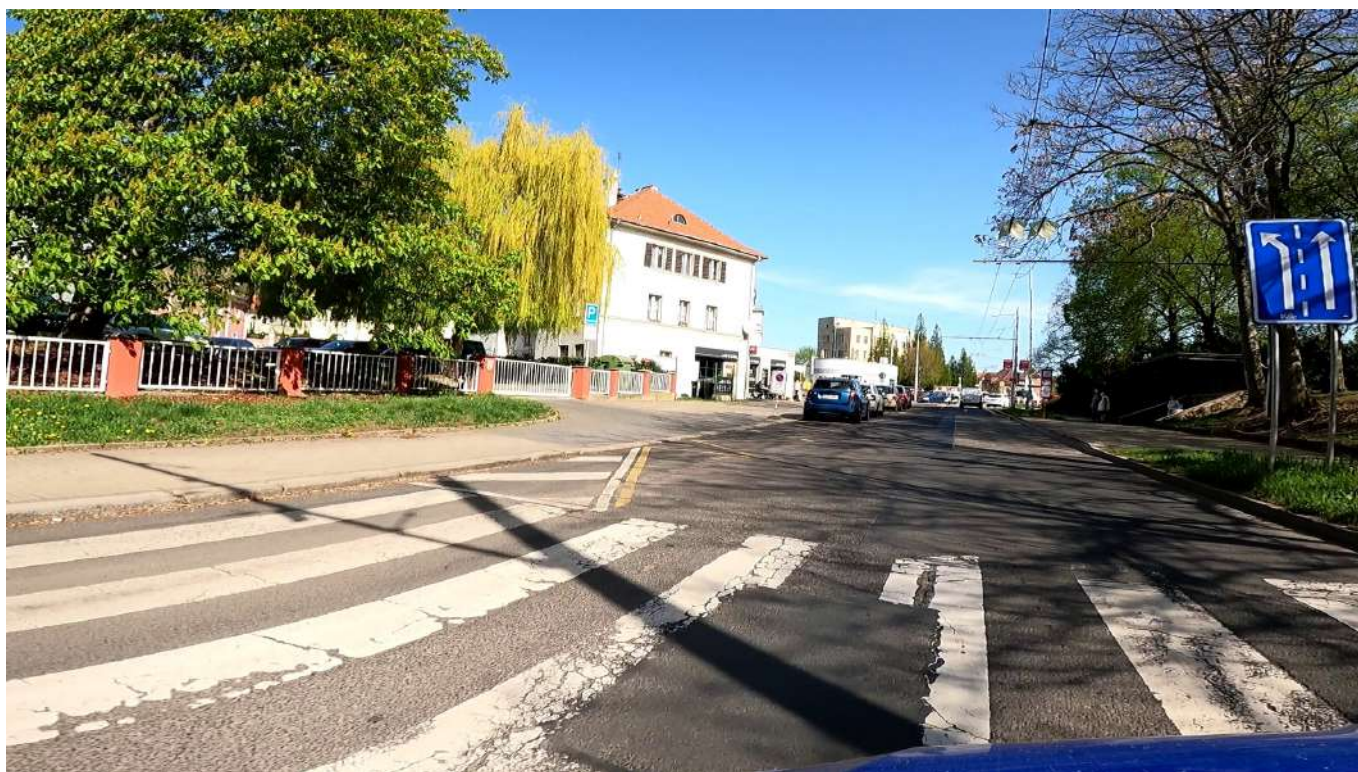
Nesprávné umístění SDZ IP 19 "Řadící pruhu" - odbočovací pruh začíná výrazně později, za parkovacím pásem.

Přesunutí SDZ IP 19 k začátku odbočovacího pruhu, 37 m severně k okružní křižovatce.

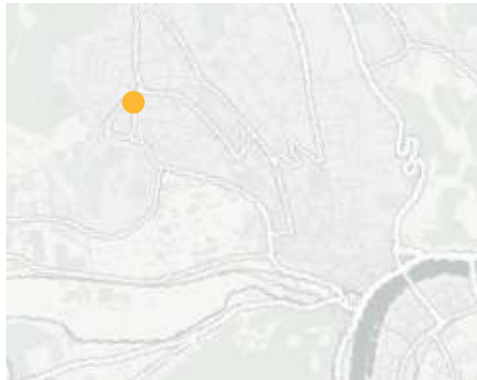
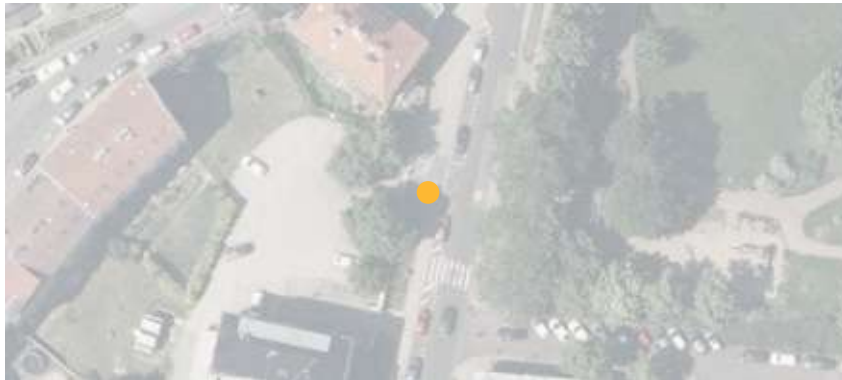
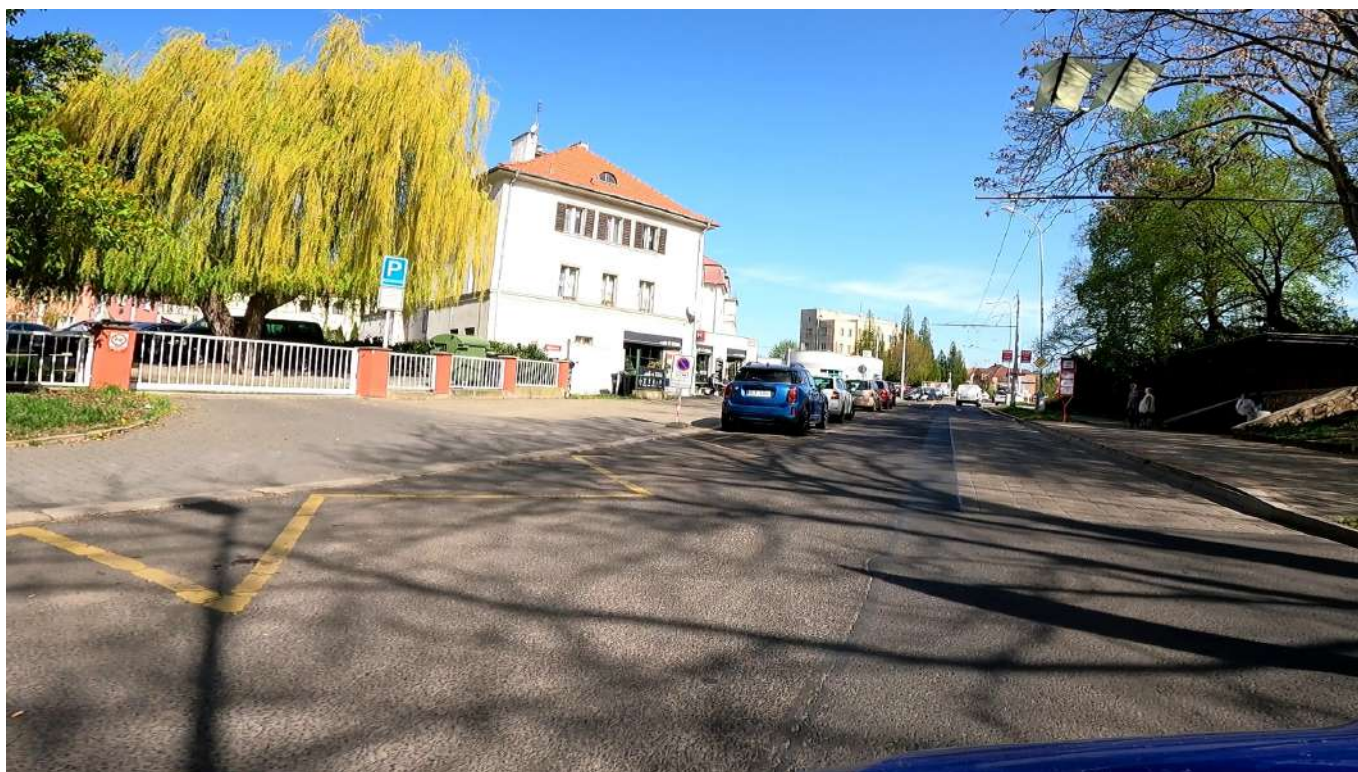
Absence prvků pro OOSPO - varovného pásu.

Realizace varovného pásu.
