Příloha 4

Bezpečnostní inspekce

Zpráva z bezpečnostní inspekce pozemních komunikací, která proběhla 17. dubna 2025 mezi 9. a 13. hodinou, zahrnuje místní šetření s cílem lépe pochopit lokální problematiku a identifikovat dopravně-bezpečnostní rizika. Hodnocení bezpečnosti bylo provedeno s ohledem na charakter sledované oblasti, která se nachází v intravilánu obce. Zvláštní pozornost byla věnována nejzranitelnějším účastníkům provozu, tedy chodcům a cyklistům.

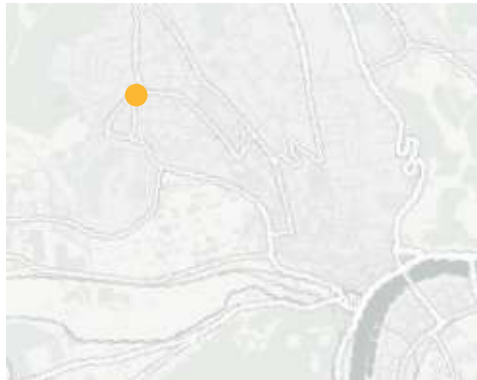
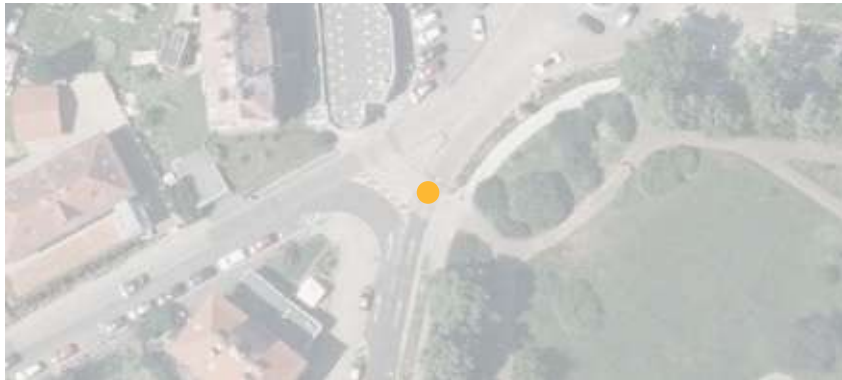
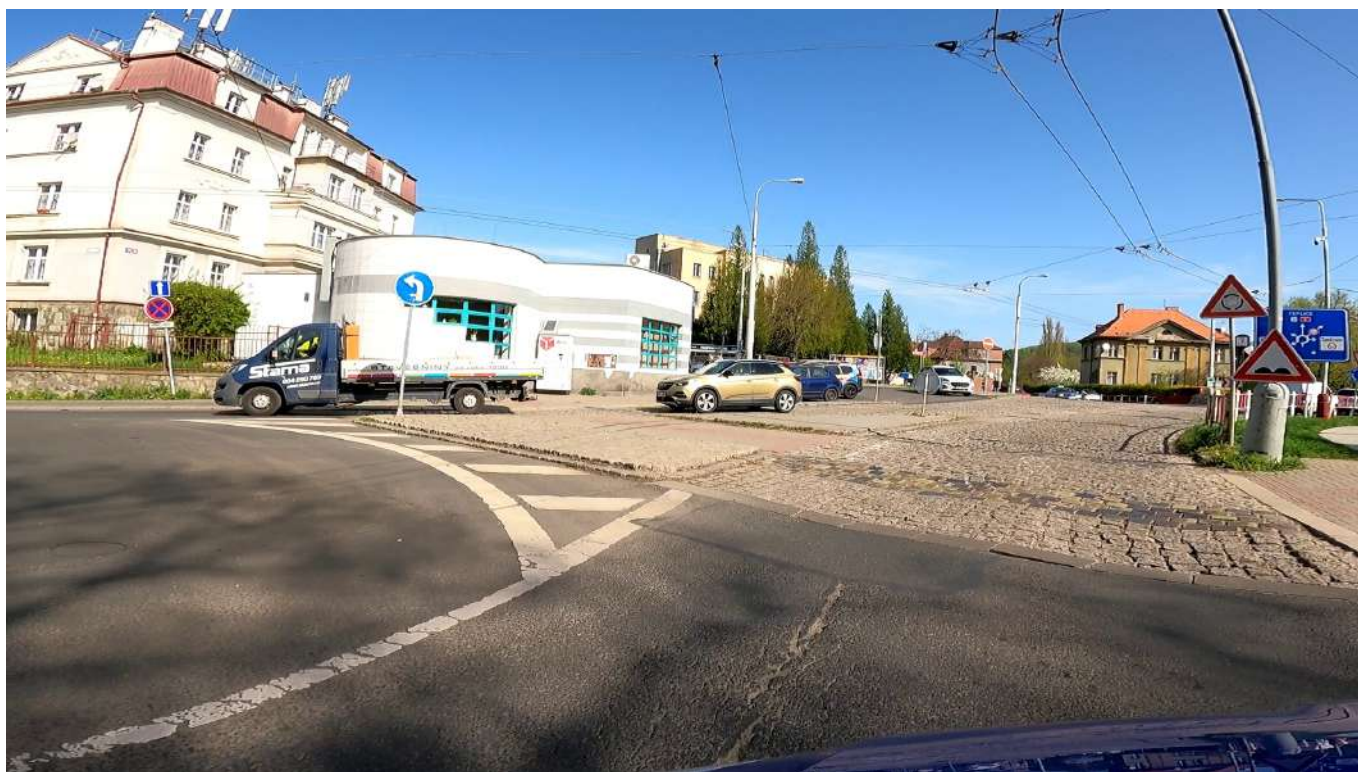
Absence VDZ V 7a "Přechod pro chodce".

Realizace VDZ V 7a.

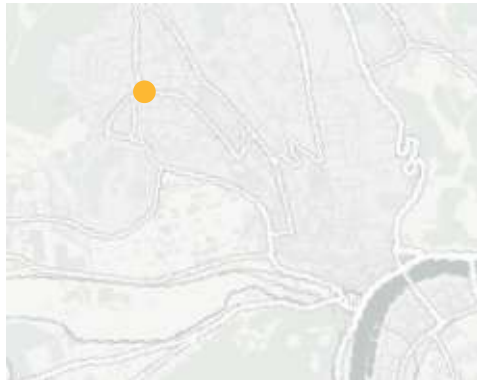
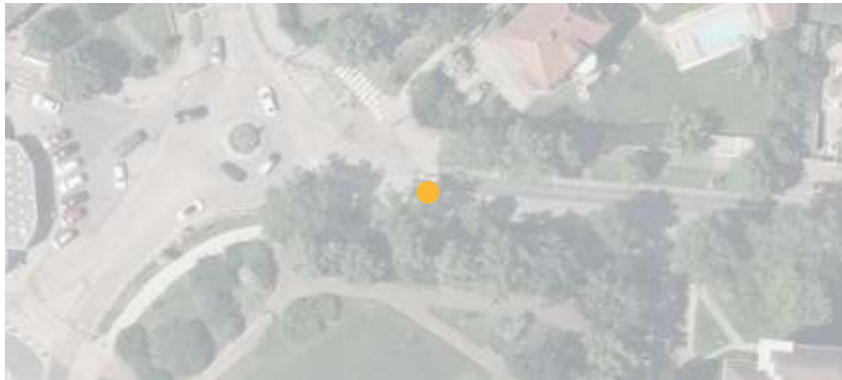
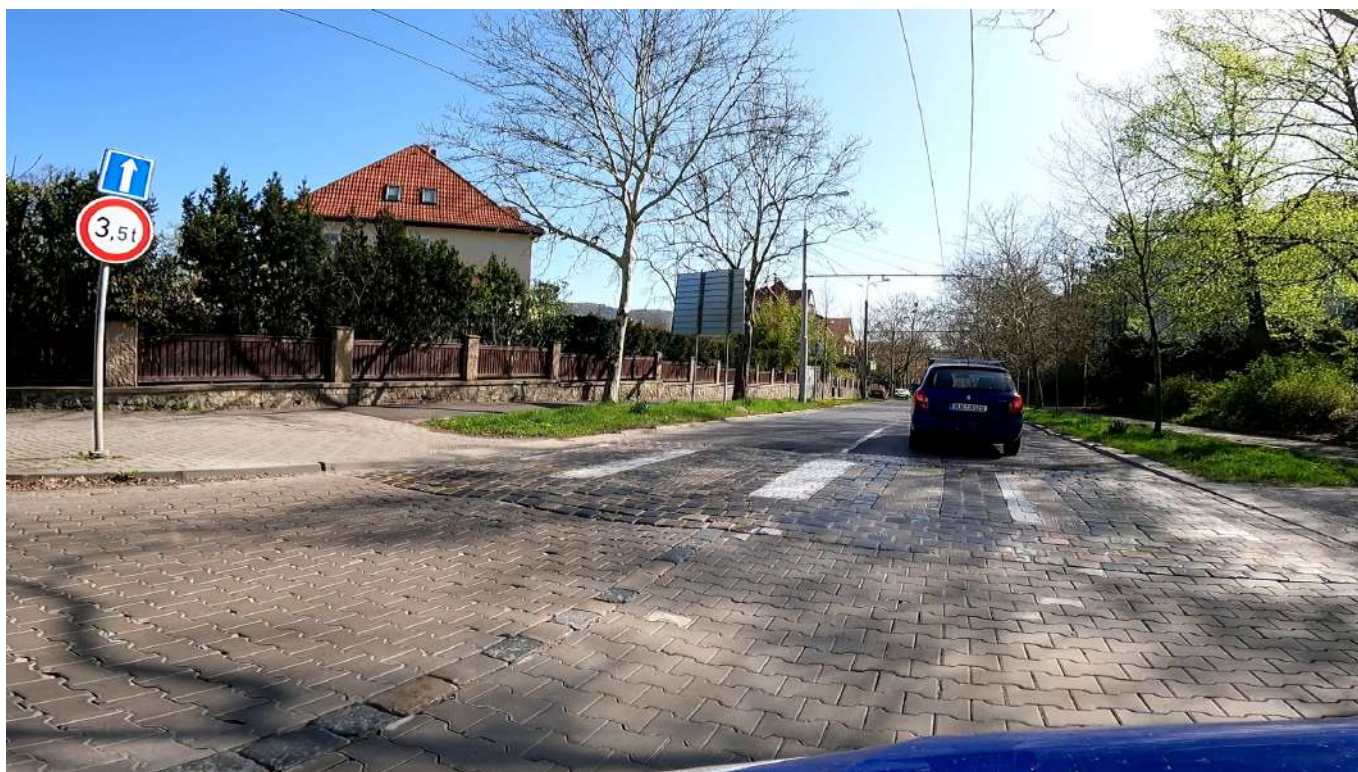
Opotřebování VDZ V 7a "Přechod pro chodce".

Obnova VDZ V 7a.

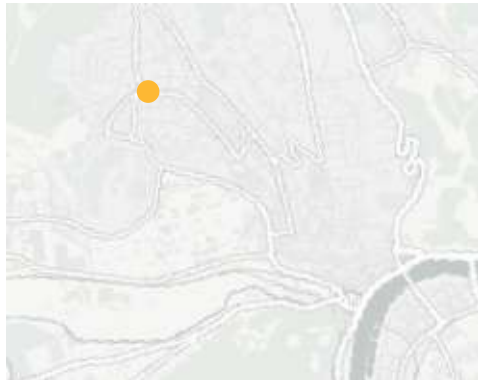
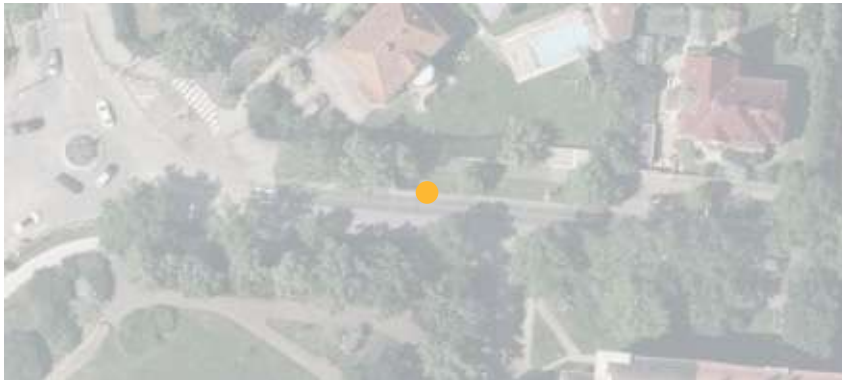
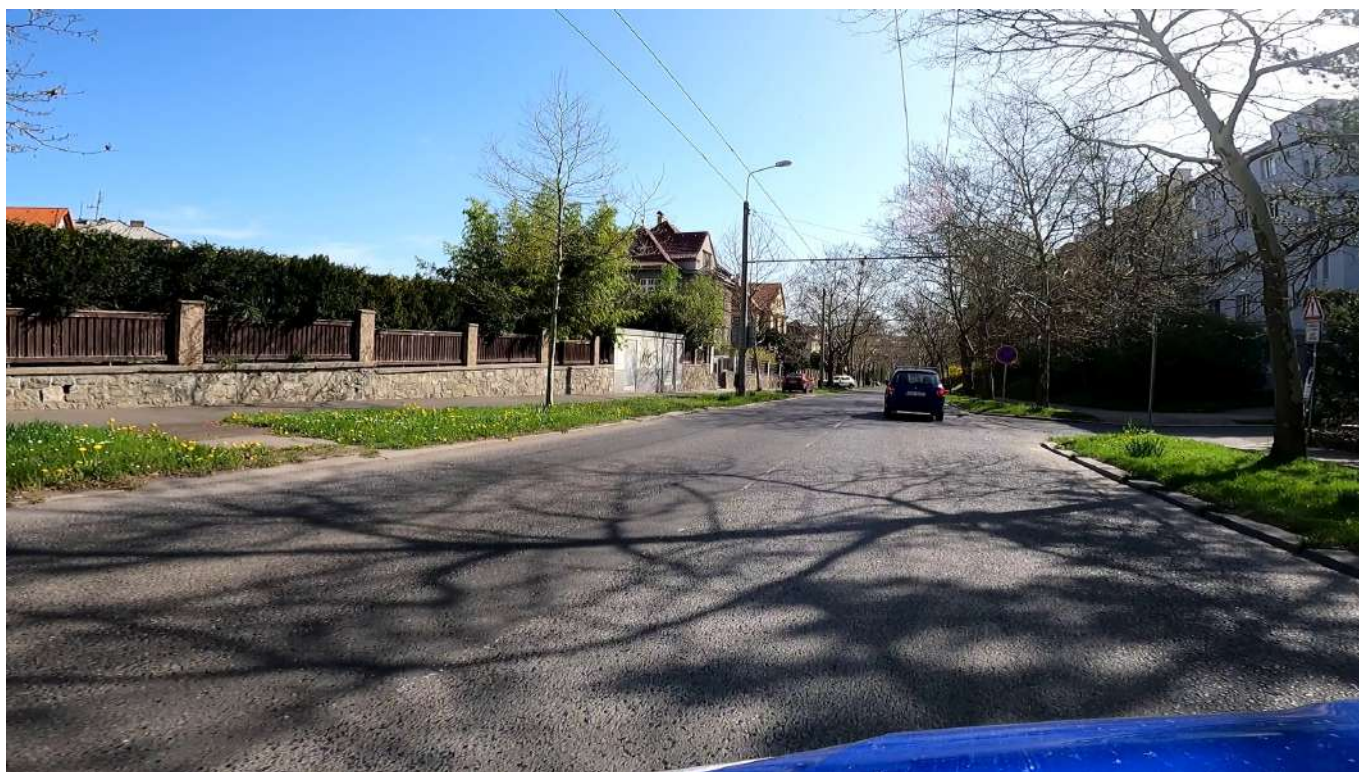
Neadekvátní výška hrany chodníkové plochy v délce 60 m.

Absence prvků pro OOSPO - varovného pásu v místě, kde je chodníková plocha dovedena k vozovce.

Realizace adekvátní výšky hrany chodníkové plochy.
Realizace varovného pásu.

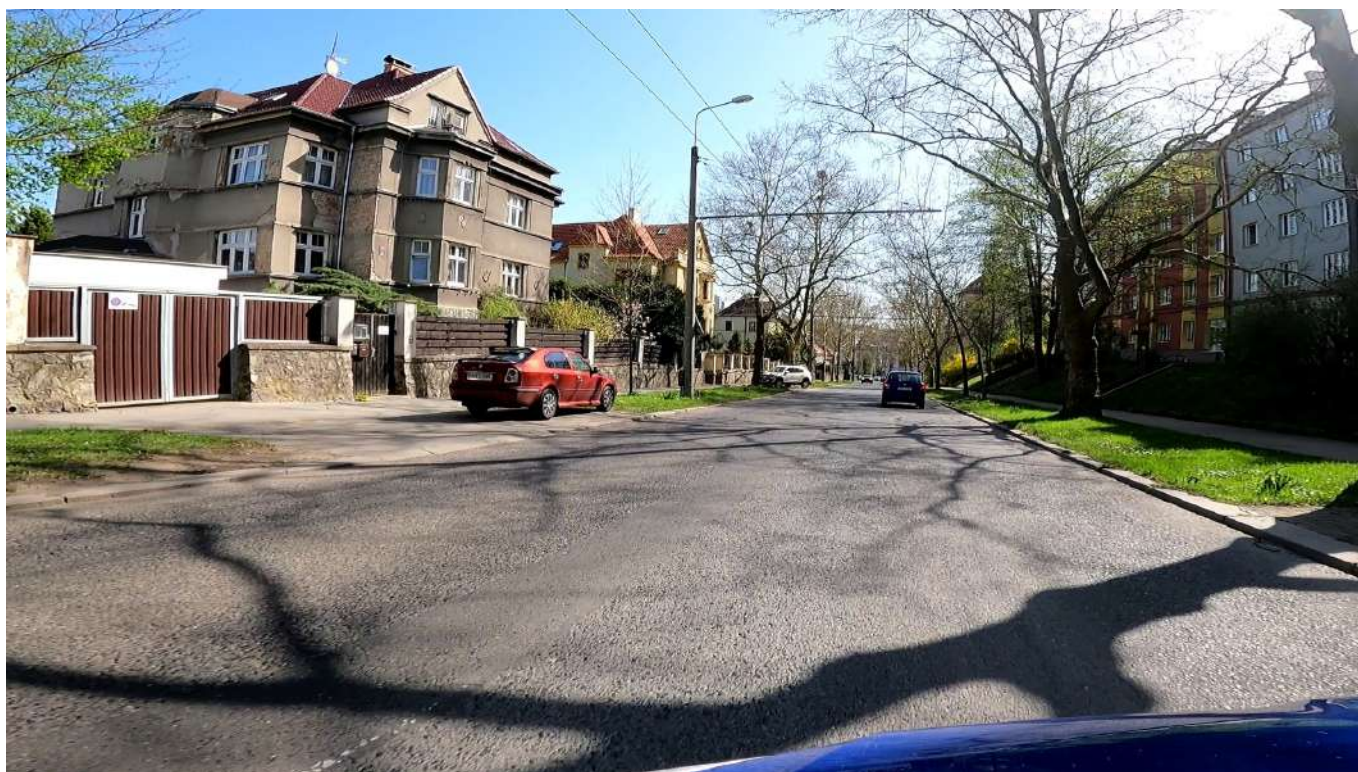
Absence prvků pro OOSPO - varovného pásu.

Realizace varovného pásu.

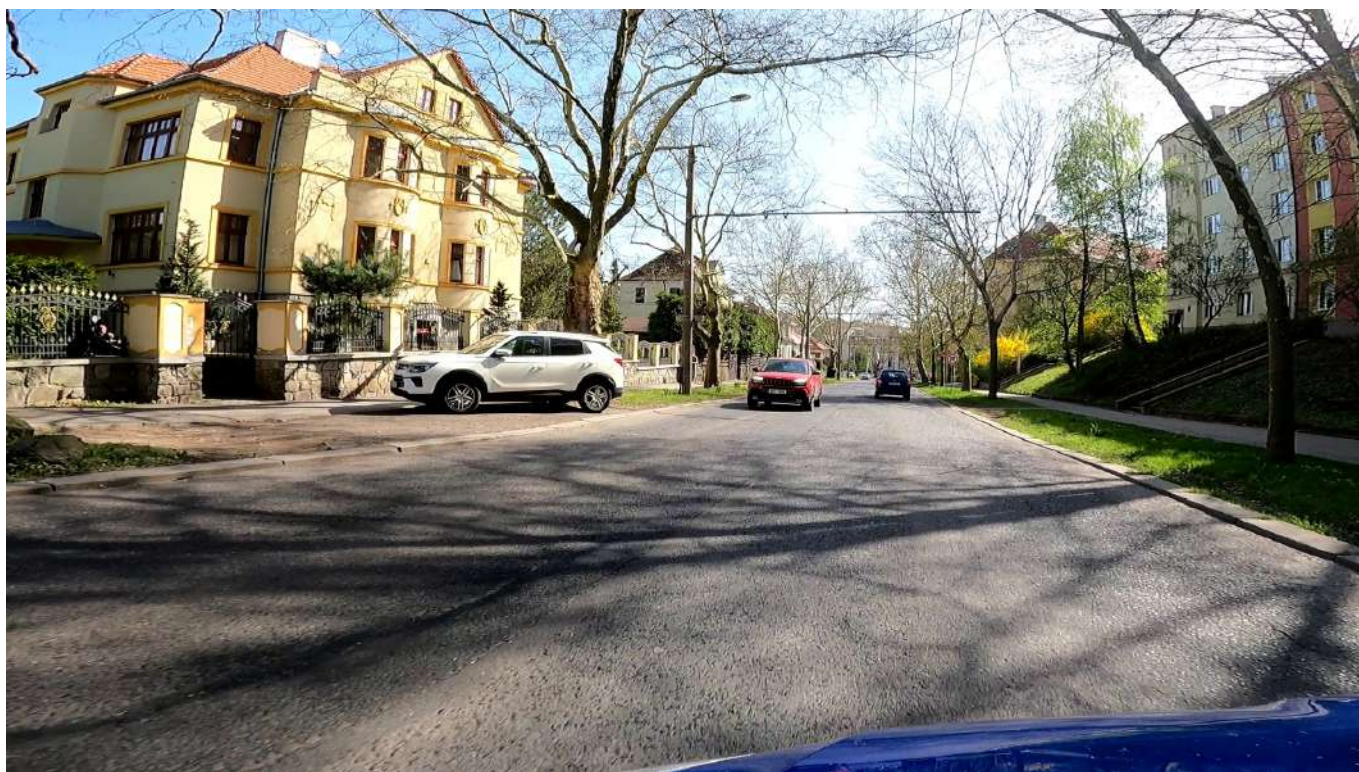
Absence prvků pro OOSPO - varovného pásu.

Realizace varovného pásu.

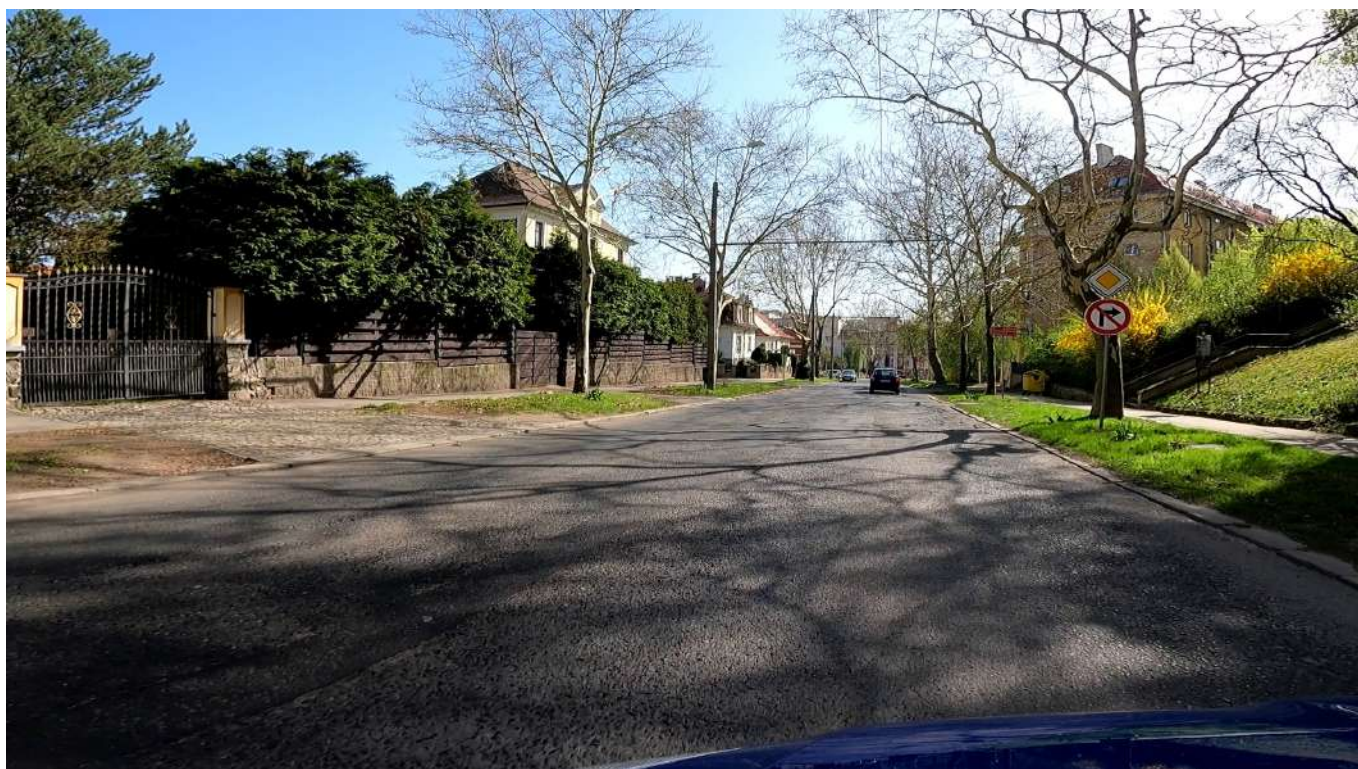
Absence prvků pro OOSPO - varovného pásu.

Realizace varovného pásu.

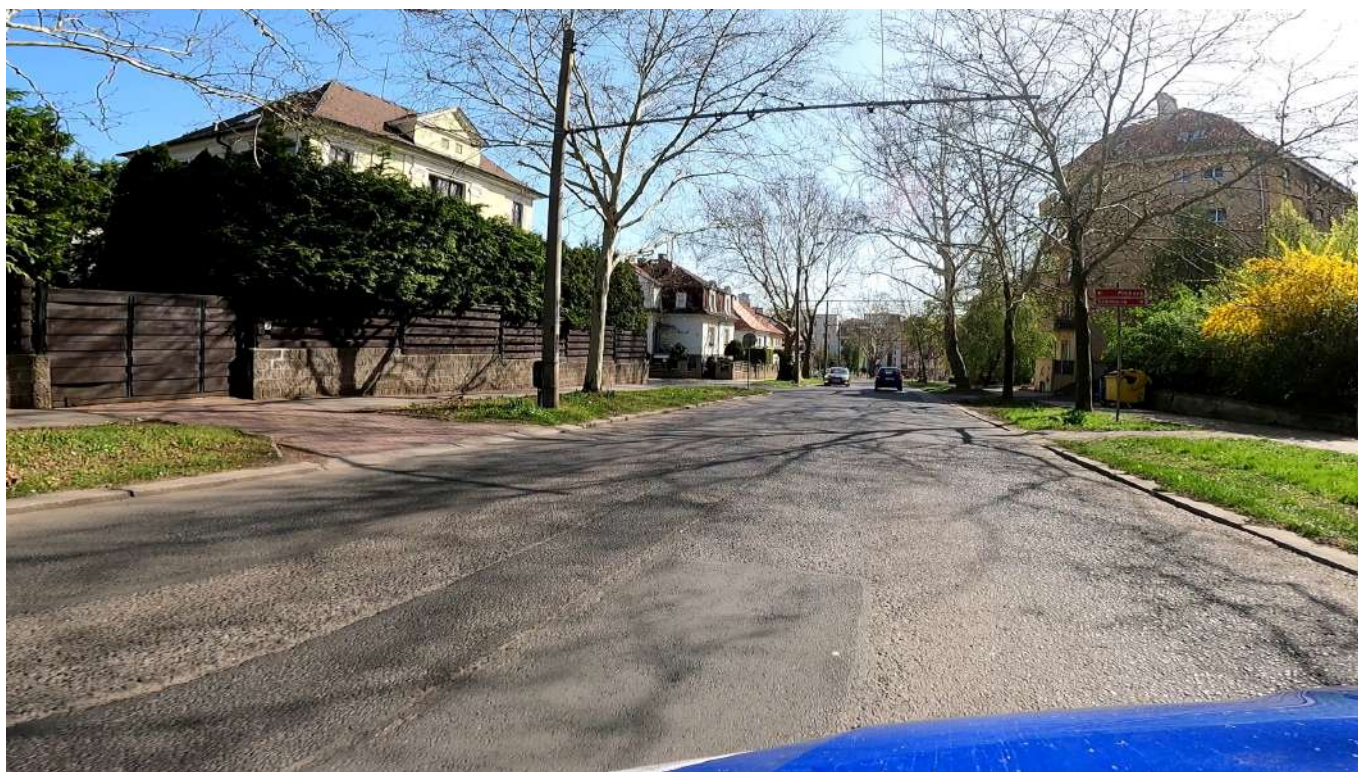
Absence prvků pro OOSPO - varovného pásu.

Realizace varovného pásu.

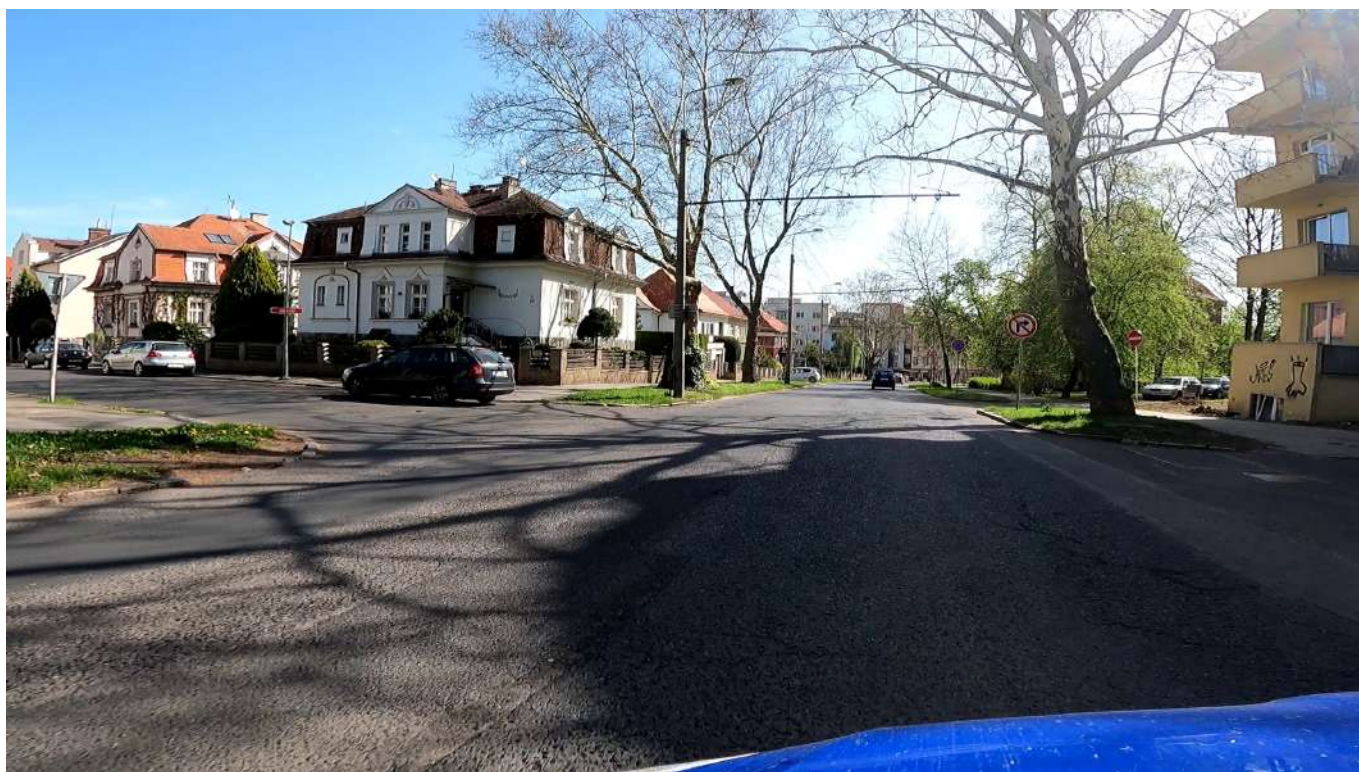
Neadekvátní technický stav hran chodníkových ploch na nárožích křižovatky.
Absence pěších vazeb - přechodů pro chodce / míst pro přecházení.

Realizace adekvátních hran chodníkových ploch.
Realizace přechodu pro chodce / místa pro přecházení přes ulice Sládkova, Alešova a Palachova - v místě neopodstatněné chodníkové plochy vedoucí do vozovky (deficit č. 224).

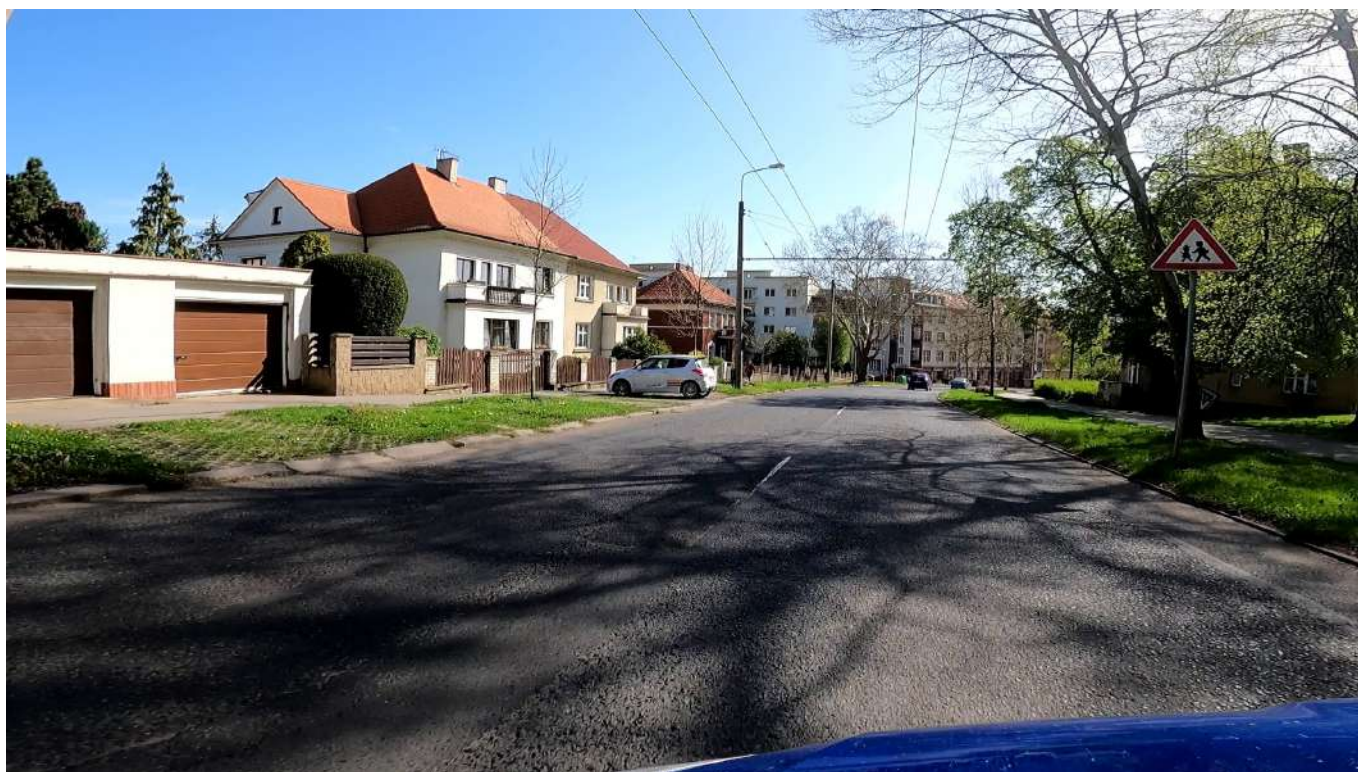
Absence prvků pro OOSPO - varovných pásů u sjezdů (2x).

Realizace varovných pásů.

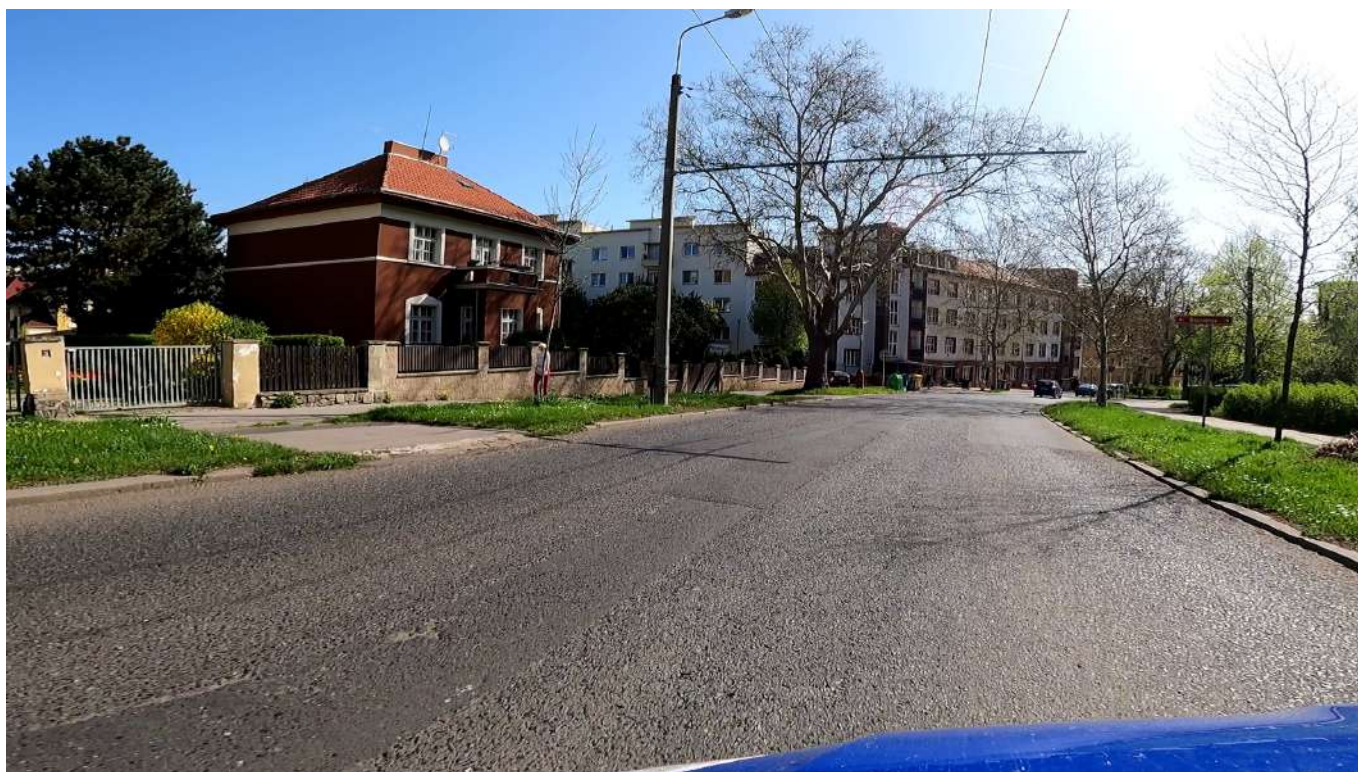
Absence prvků pro OOSPO - varovného pásu.

Realizace varovného pásu.

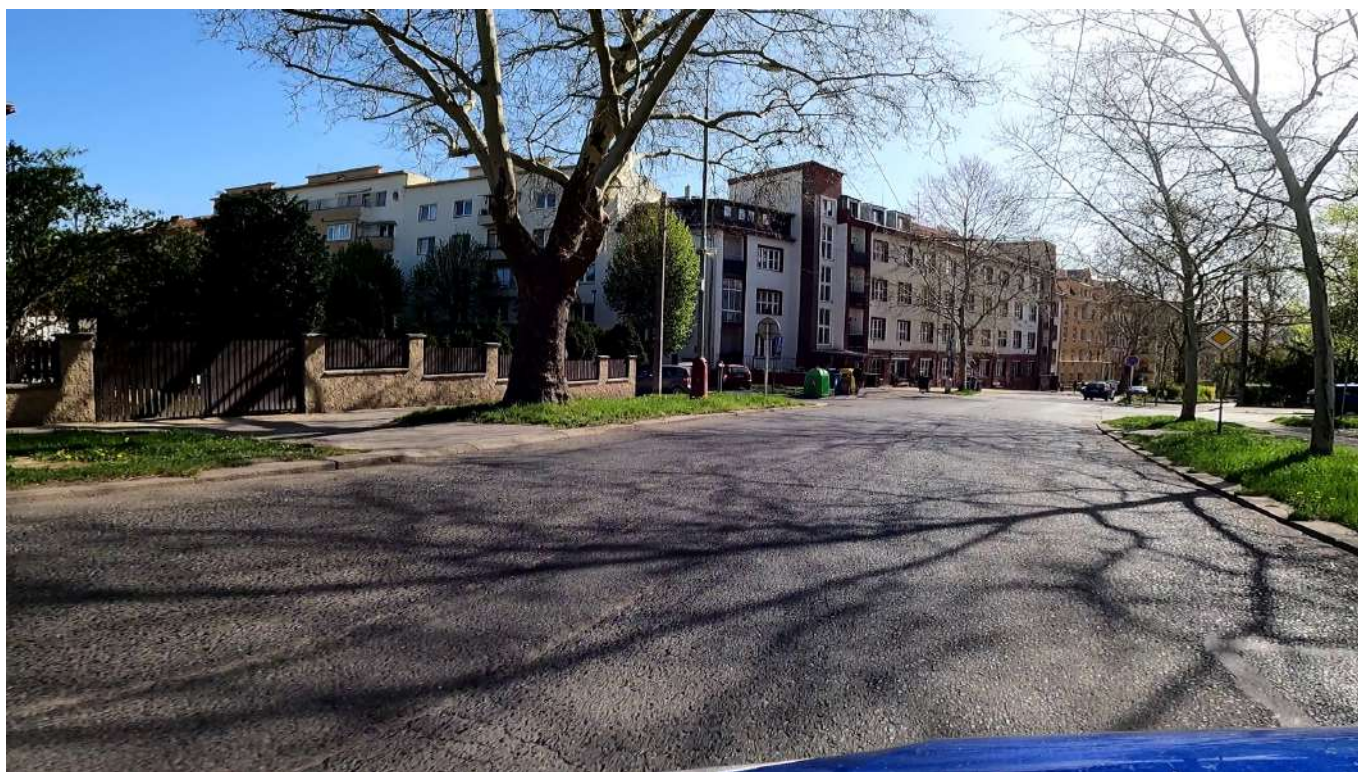
Absence prvků pro OOSPO - varovného pásu.

Realizace varovného pásu.

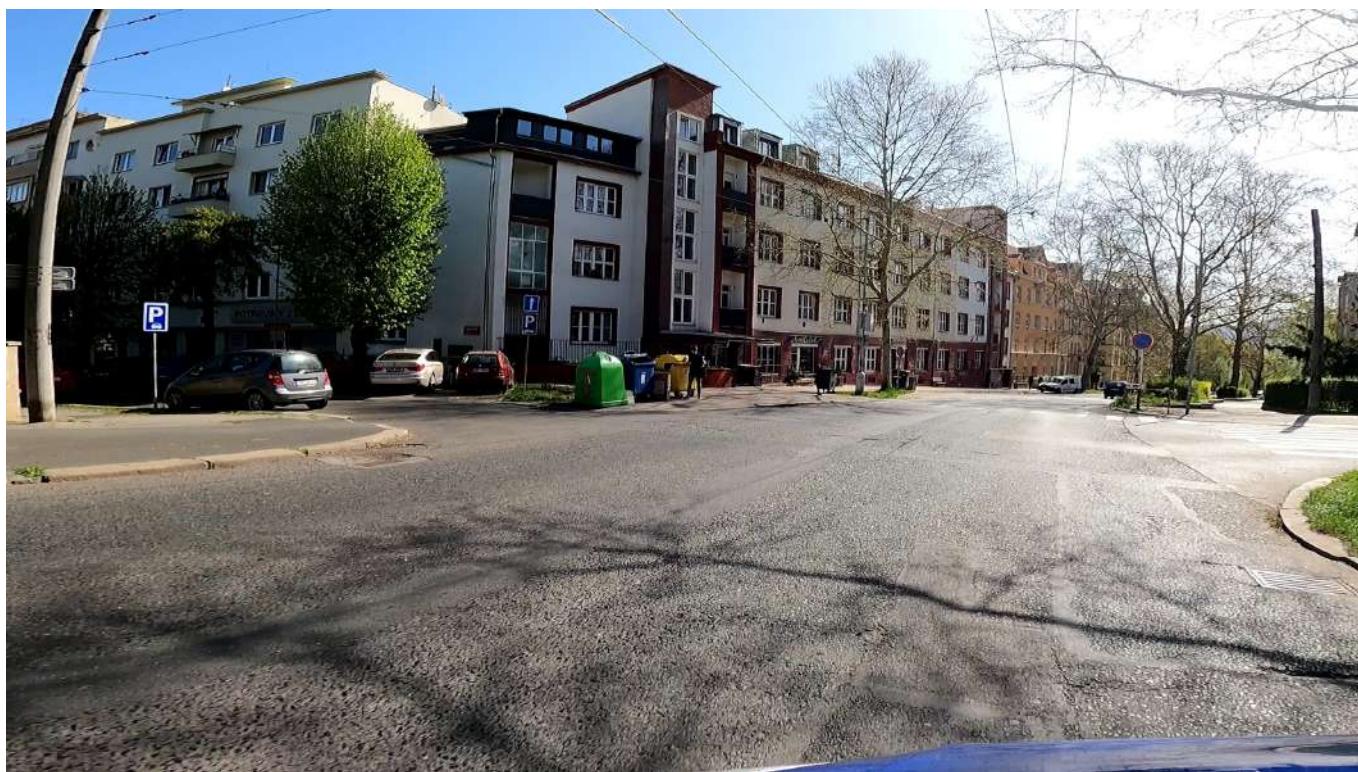
Absence přechodu pro chodce přes severní rameno křižovatky (ulice Bezručova).
Nesprávné provedení stávajících přechodů pro chodce - křížení přechodů v prosotru křižovatky.
Absence prvků pro OOSPO - varovných a signálních pásů u obou stávajících přechodů.
Opotřebení VDZ V 7a "Přechod pro chodce" u přechodu přes ul. Palachova.

Realizace chybějícího přechodu pro chodce.
Realizace vysazené chodníkové plochy na jihovýchodním nároží křižovatky pro odstranění křížení přechodů pro chodce ve vozovce.
Realizace prvků pro OOSPO u stávajících přechodů.
Obnova VDZ V 7a.

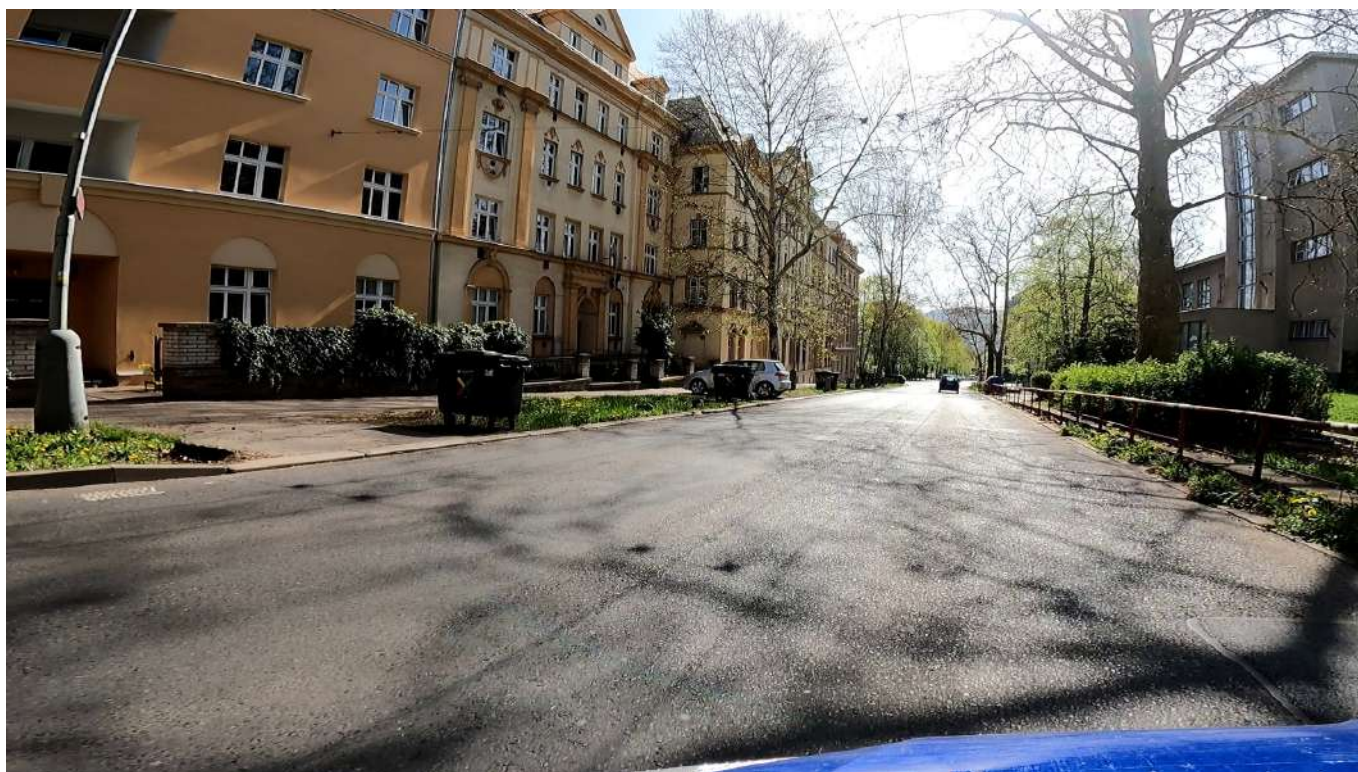
Neadekvátní výška hrany chodníkové plochy v místě dovedení chodníkové plochy ke komunikaci.

Realizace adekvátní výšky hrany chodníkové plochy.

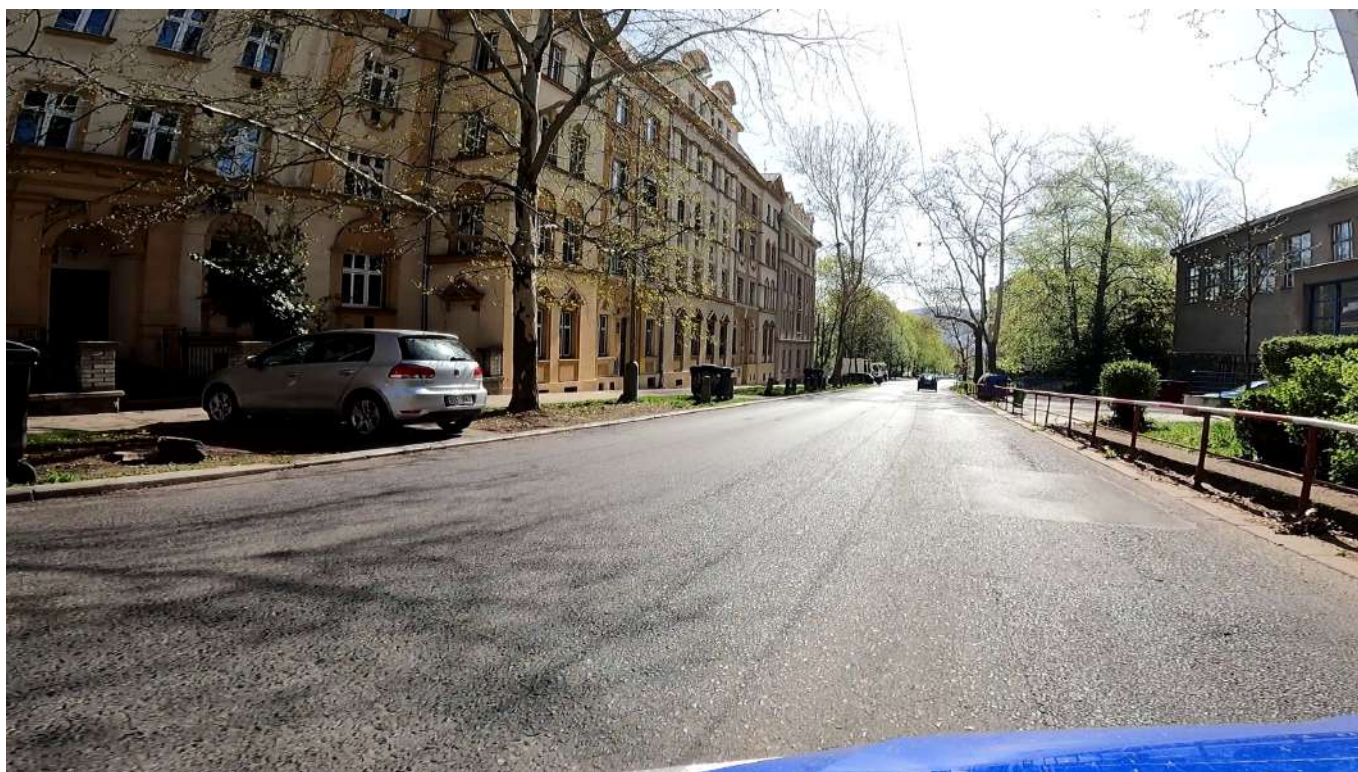
Neadekvátní výška hrany chodníkové plochy v místě dovedení chodníkové plochy ke komunikaci.

Realizace adekvátní výšky hrany chodníkové plochy..

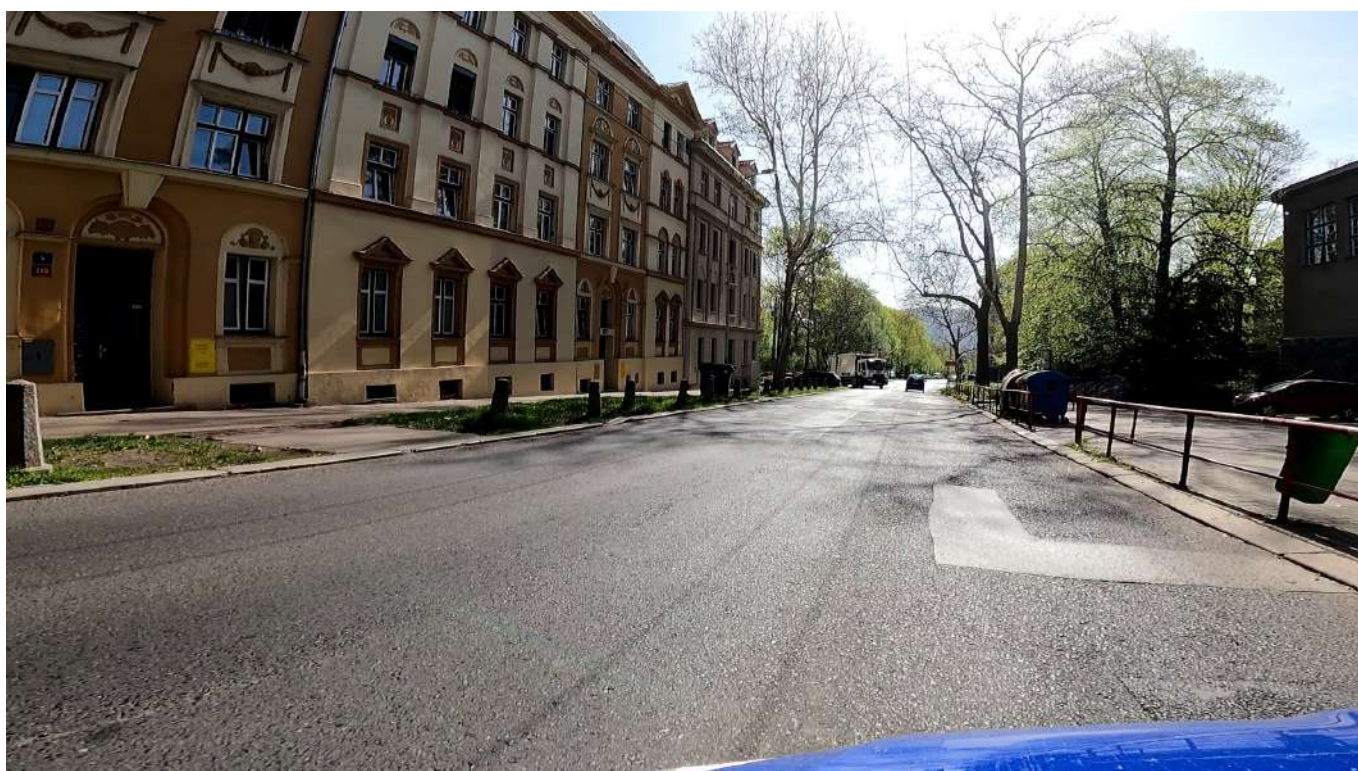
Neadekvátní výška hrany chodníkové plochy v místě dovedení chodníkové plochy ke komunikaci.

Realizace adekvátní výšky hrany chodníkové plochy.

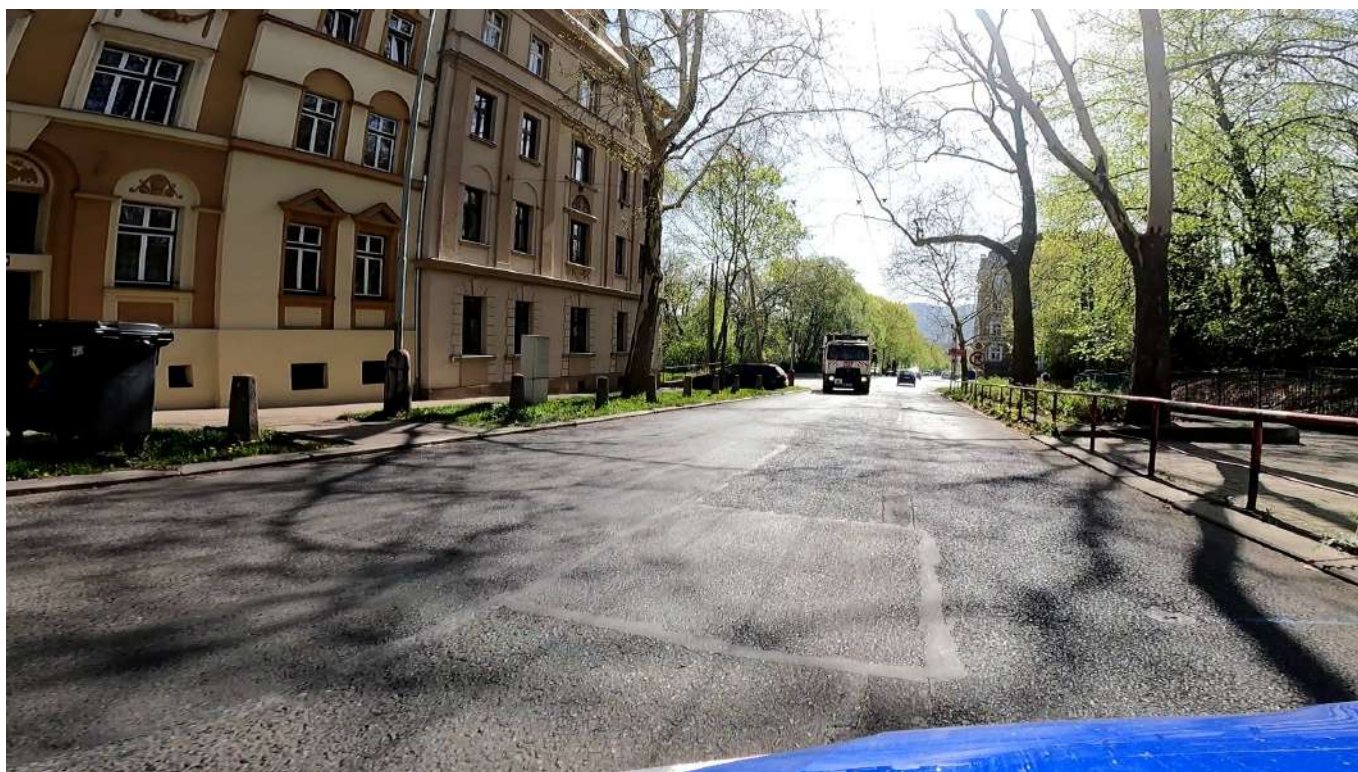
Neadekvátní výška hrany chodníkové plochy v místě dovedení chodníkové plochy ke komunikaci.

Realizace adekvátní výšky hrany chodníkové plochy.

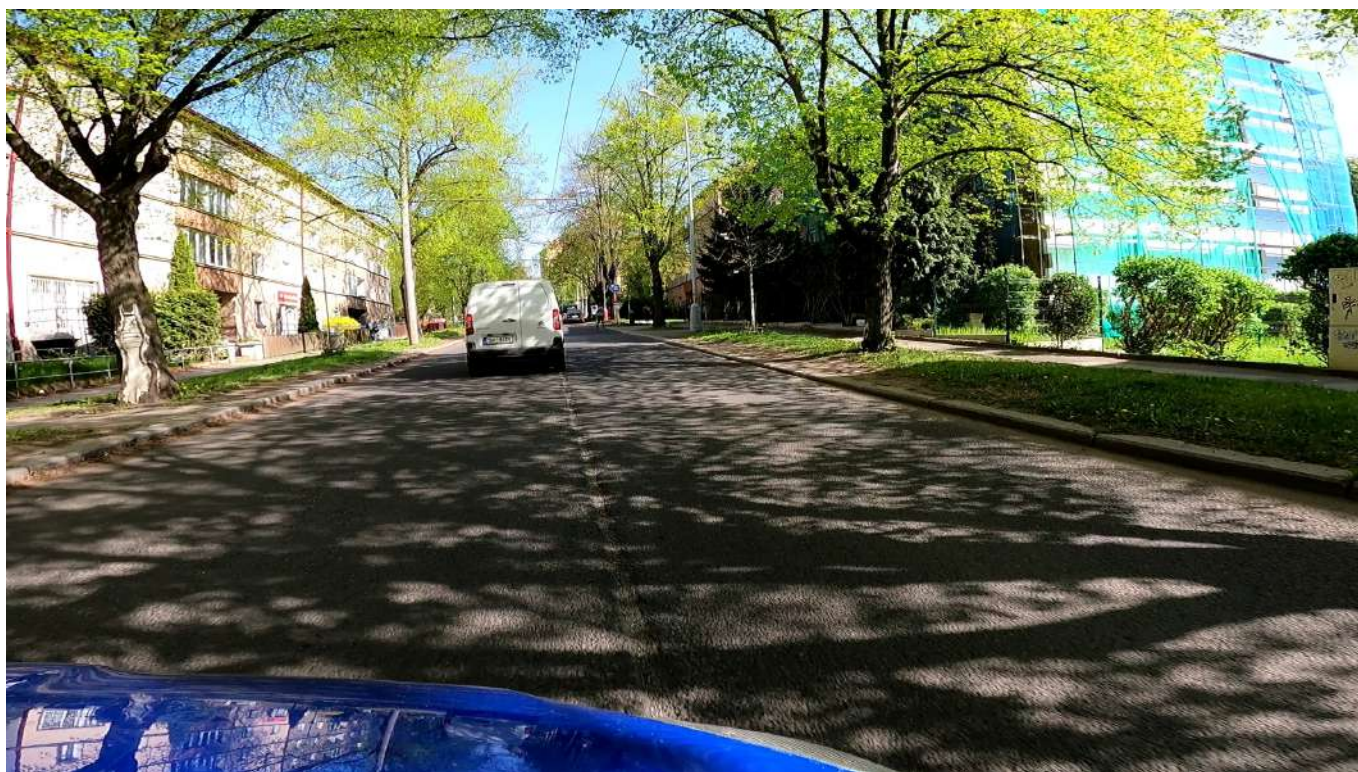
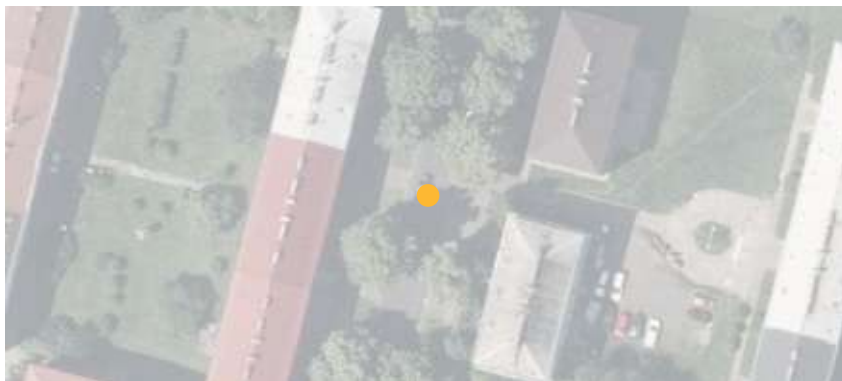
Přílišná šířka jízdního pruhu mezi křižovatkami s ulicemi Klišská a Resslova (7,5 m).

Zúžení jízdního pruhu pomocí VDZ - možno doplnit parkovací stání po obou stranách komunikace (výsledná šířka 6,5 m s podélným stáním po jedné straně, 3,5 m po obou stranách).

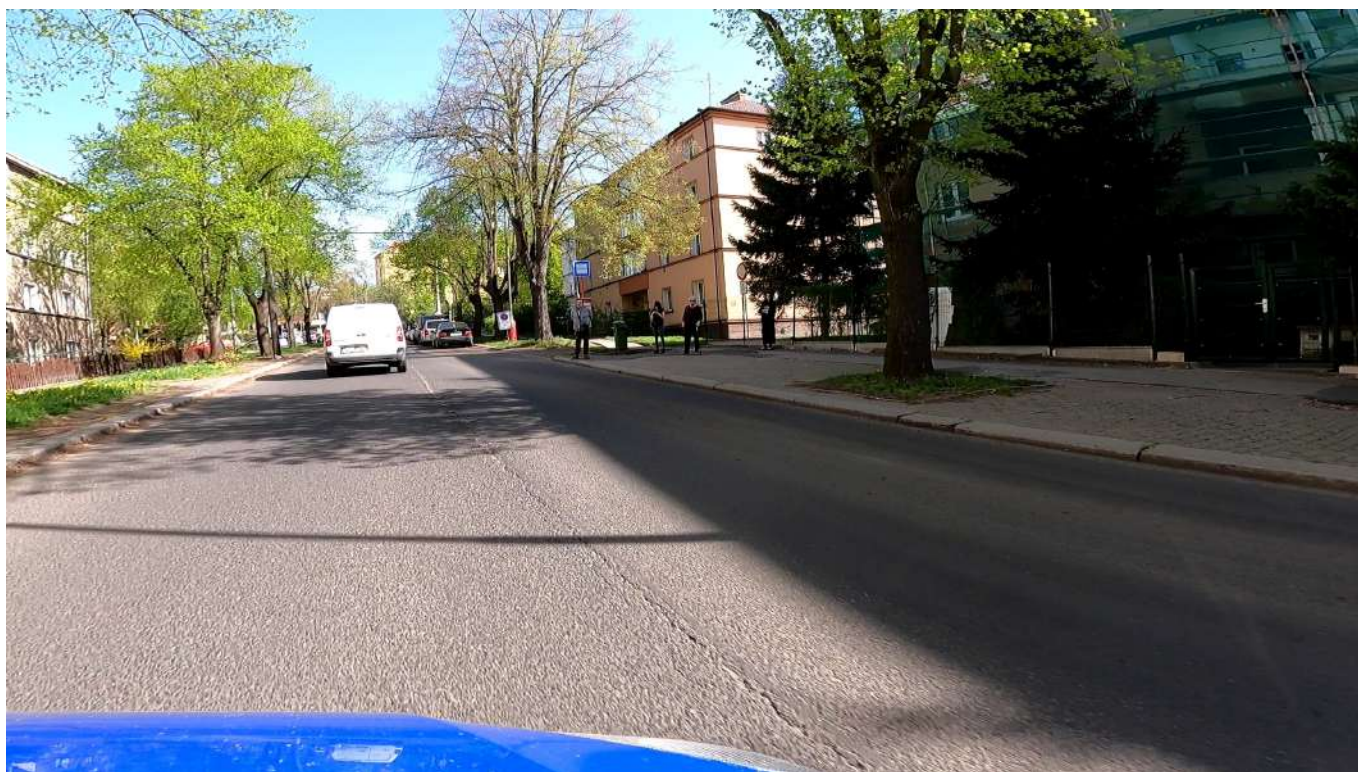
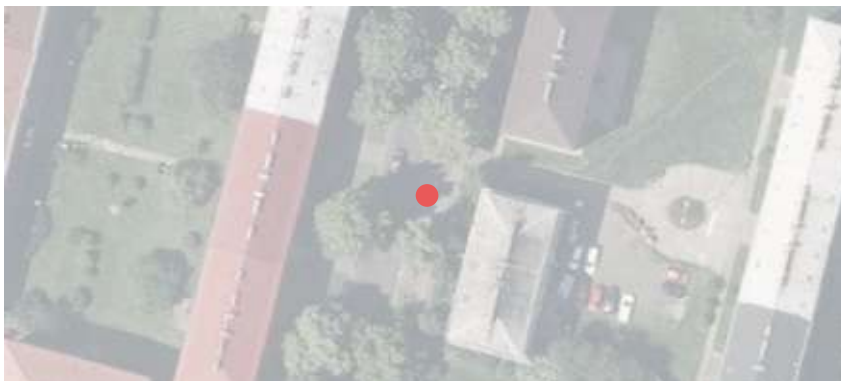
Deficit 233

Neadekvátní výška hrany nástupní plochy.

Absence VDZ V 11a "Zastávka autobusu nebo trolejbusu".

Označník zastávky umístěn na dočasném dopravním sloupku místo klasického, ač se dle historických snímků nejedná o dočasnou zastávku.

Realizace adekvátní výšky hrany nástupní plochy.

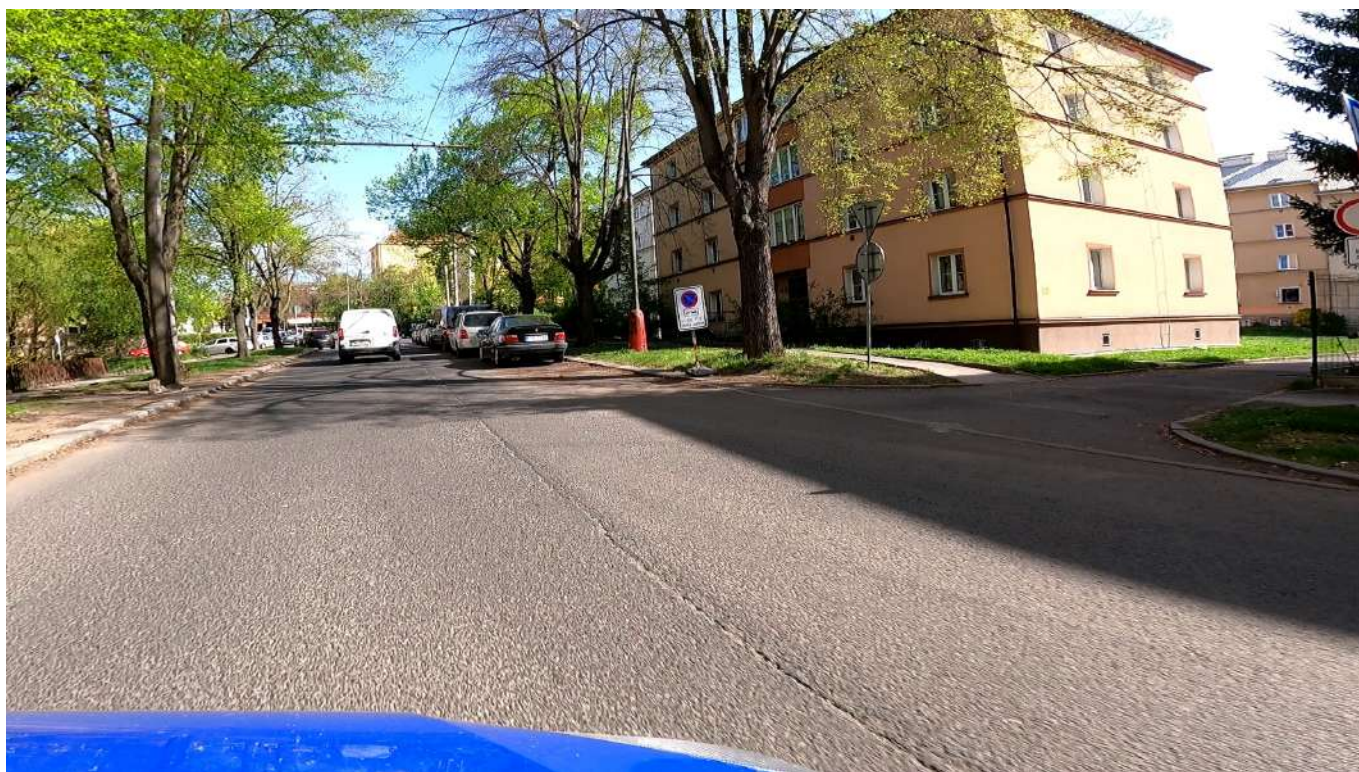
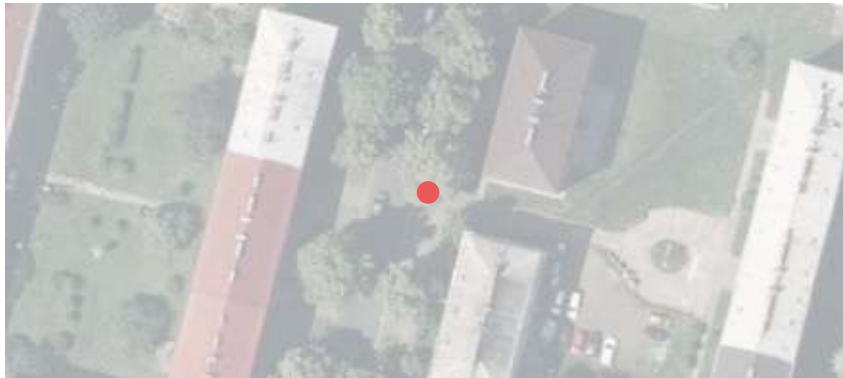
Absence přechodu pro chodce / místa pro přecházení souběžně s ulicí Na Popluží.

Realizace přechodu pro chodce / místa pro přecházení - doplnění VDZ a prvků pro OOSPO na stávající konce chodníkových ploch.
