Příloha 4

Bezpečnostní inspekce

Zpráva z bezpečnostní inspekce pozemních komunikací, která proběhla 17. dubna 2025 mezi 9. a 13. hodinou, zahrnuje místní šetření s cílem lépe pochopit lokální problematiku a identifikovat dopravně-bezpečnostní rizika. Hodnocení bezpečnosti bylo provedeno s ohledem na charakter sledované oblasti, která se nachází v intravilánu obce. Zvláštní pozornost byla věnována nejzranitelnějším účastníkům provozu, tedy chodcům a cyklistům.

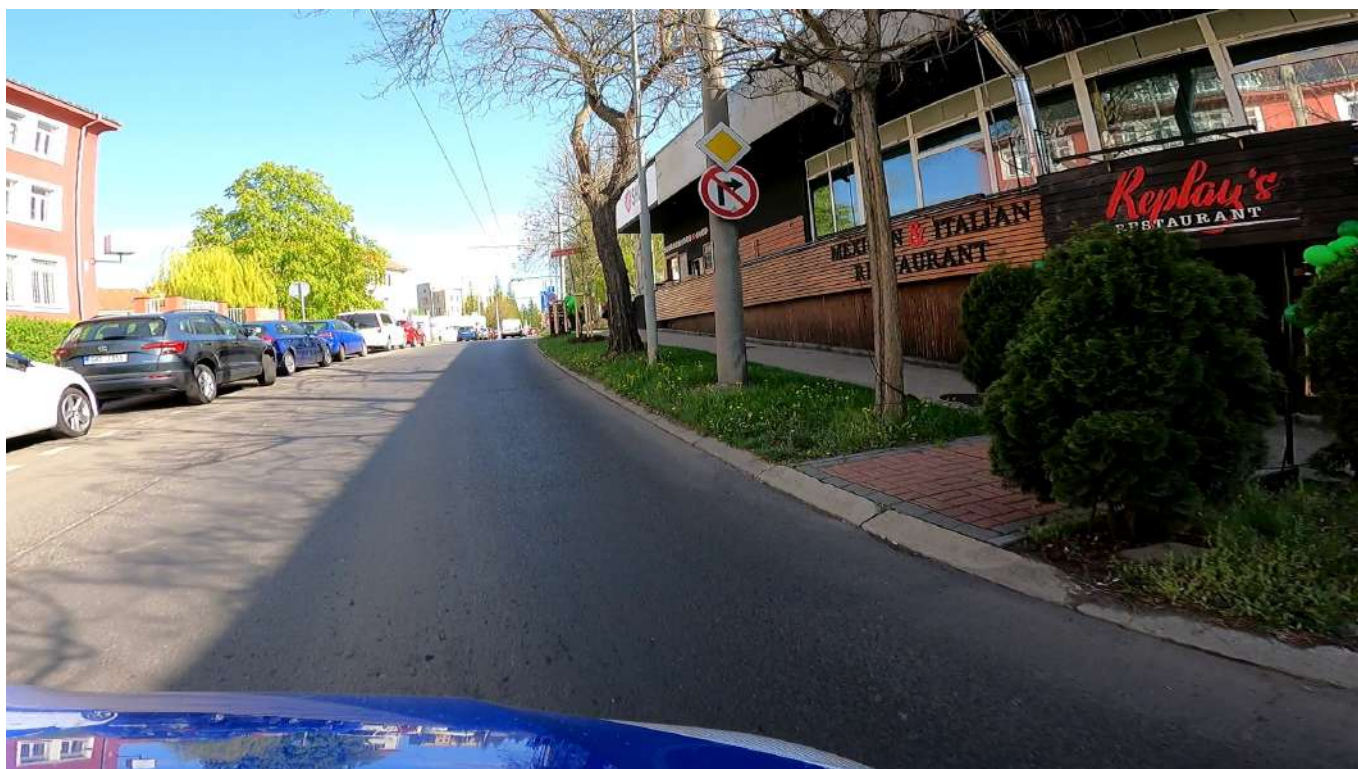
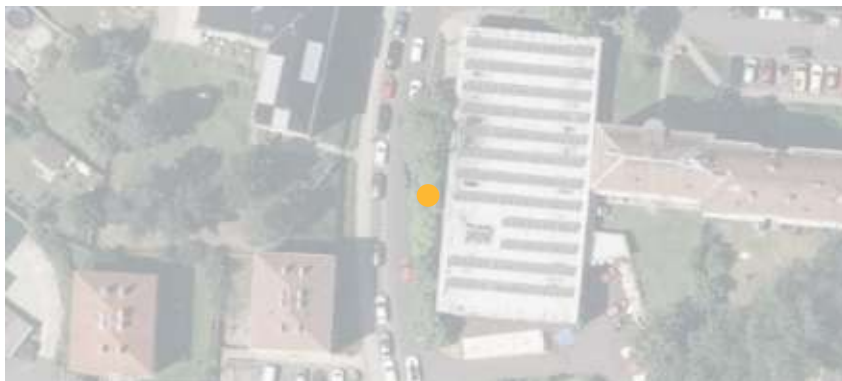
Absence prvků pro OOSPO - varovného pásu.

Realizace varovného pásu.

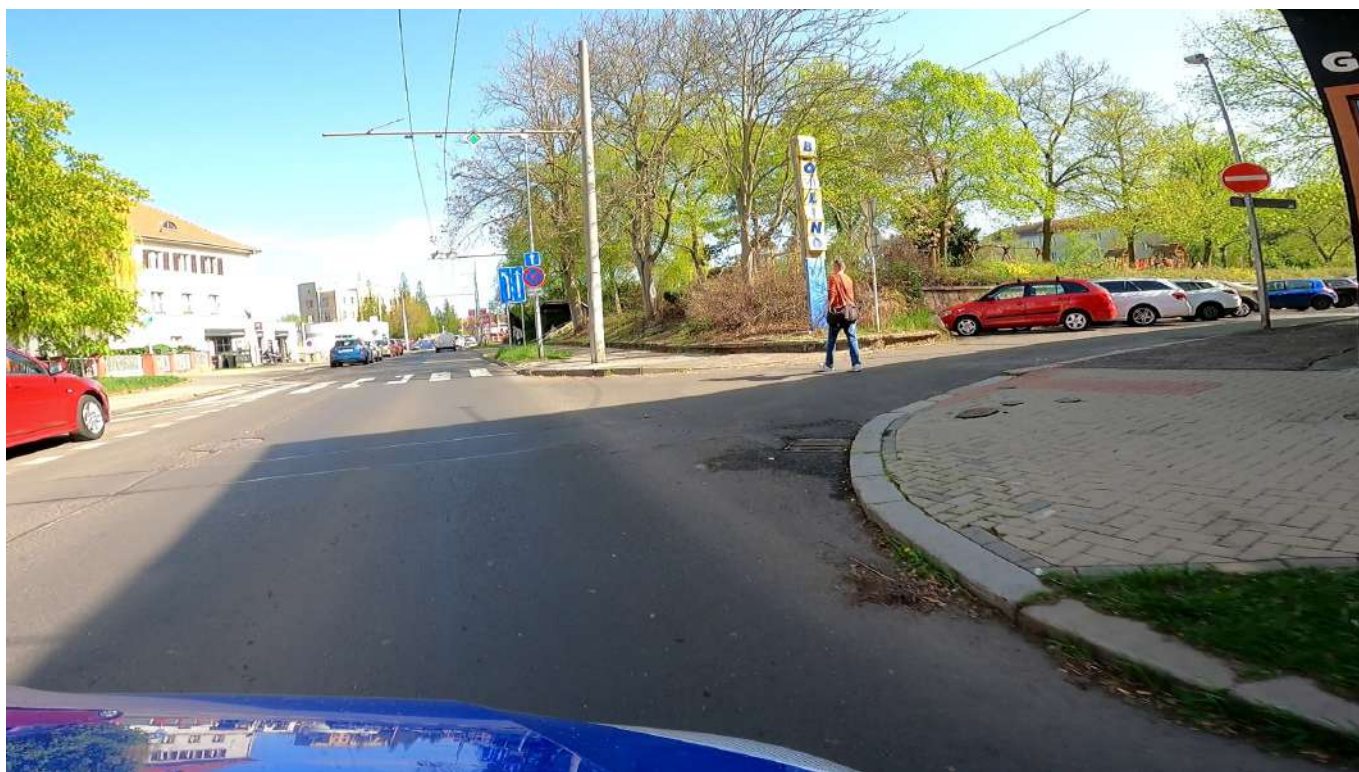
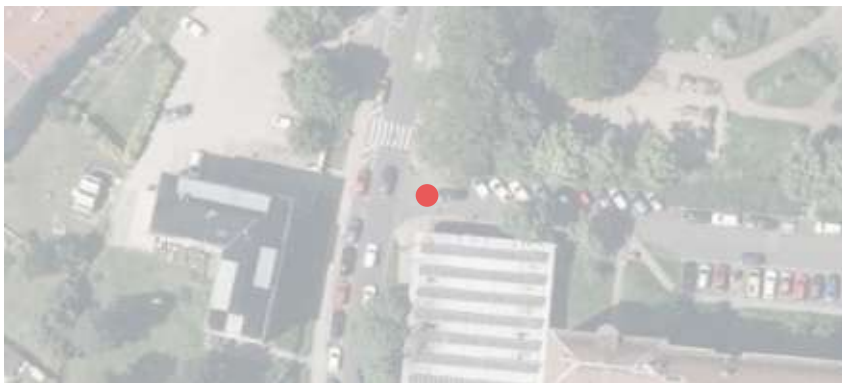
Absence prvků pro OOSPO - varovného a signálního pásu na severní straně přechodu.

Chybné provedení prvků pro OOSPO na jižní straně přechodu - signální pás není ukončen u pevné hrany.

Absence VDZ V 7a "Přechod pro chodce".

Realizace prvků pro OOSPO.

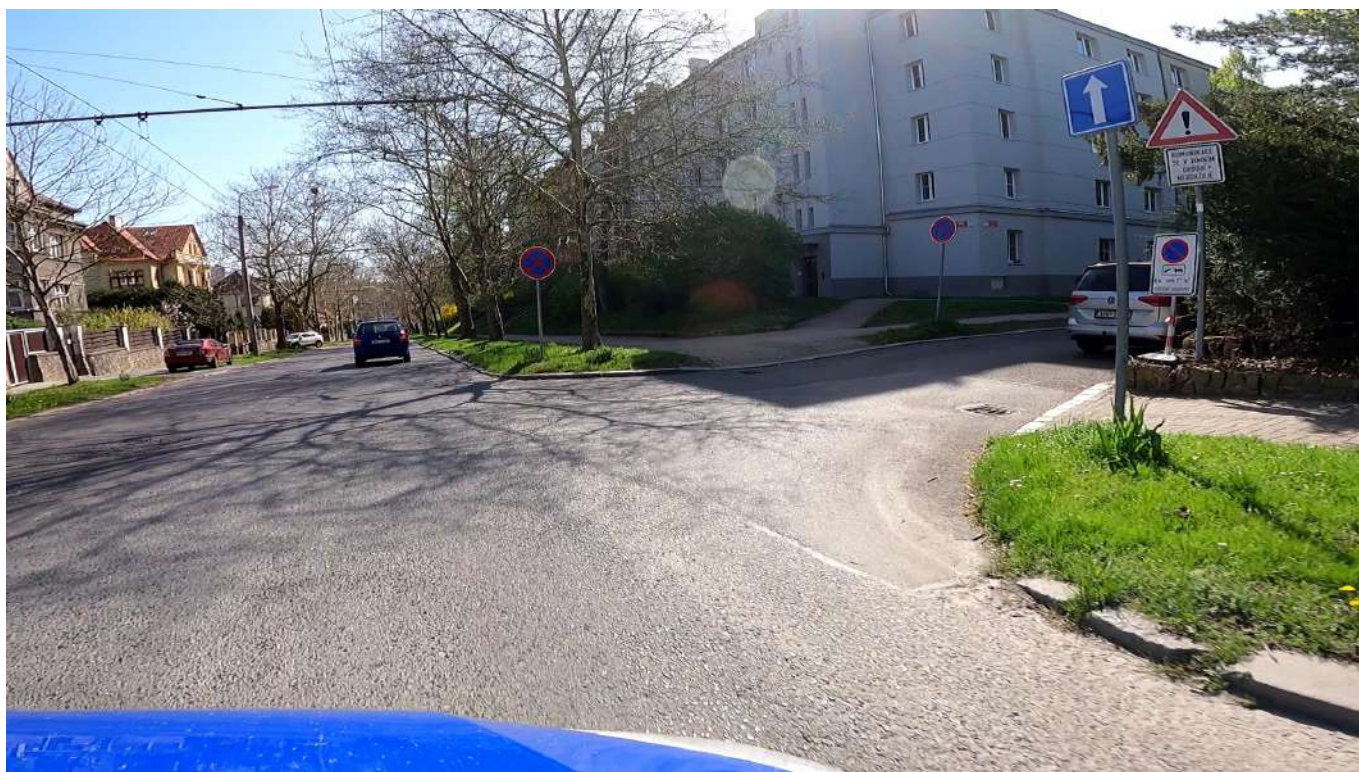
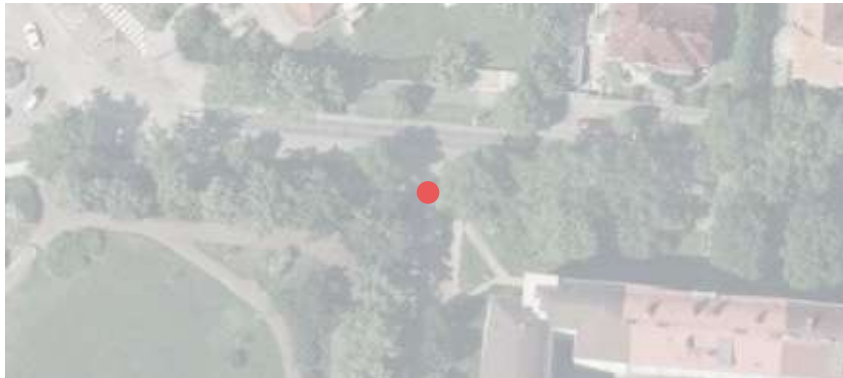
Absence pěší vazby přes ulici Hany Kvapilové.

Realizace přechodu pro chodce / místa pro přecházení vč. adekvátních prvků pro OOSPO.

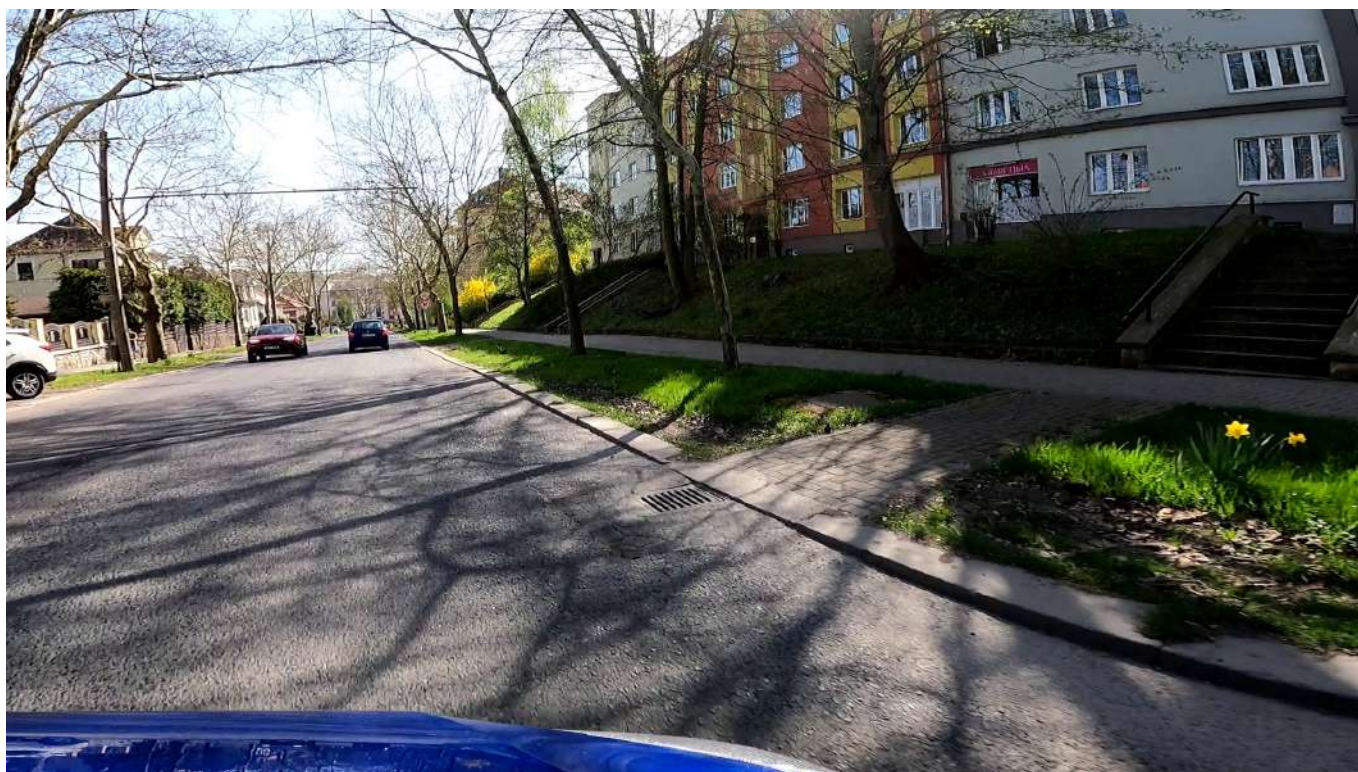
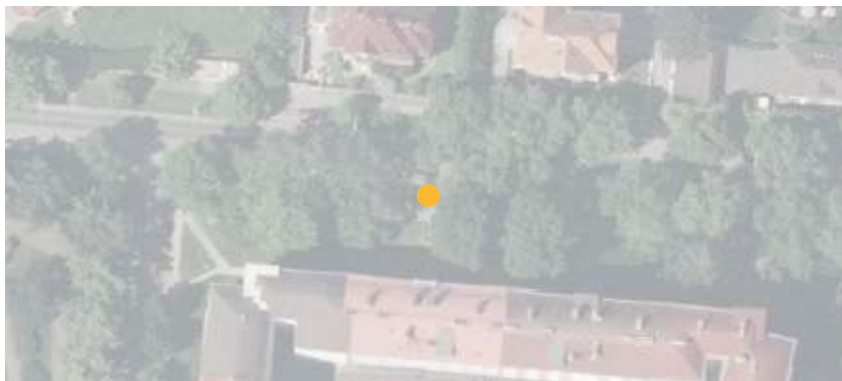
Neadekvátní výška hrany chodníkové plochy v místě dovedení chodníkové plochy ke komunikaci.

Realizace adekvátní výšky hrany chodníkové plochy..

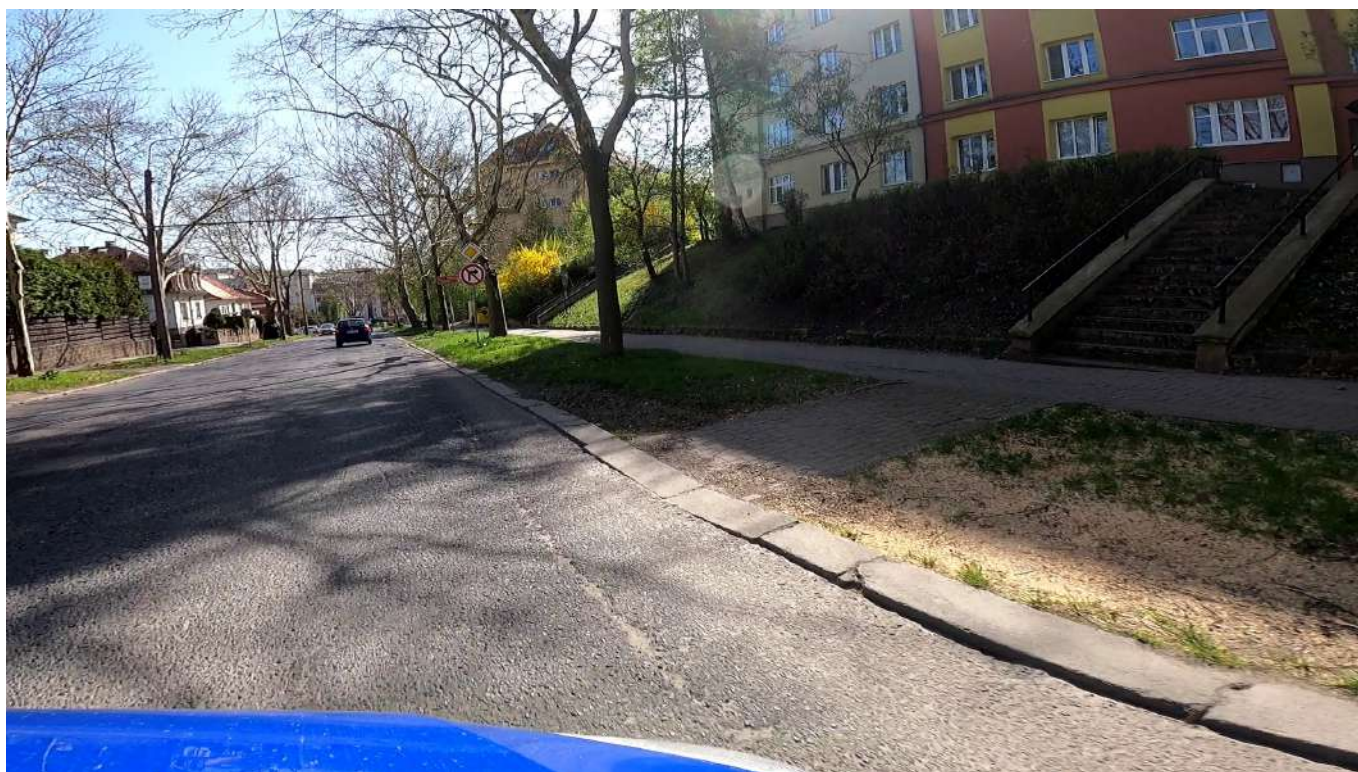
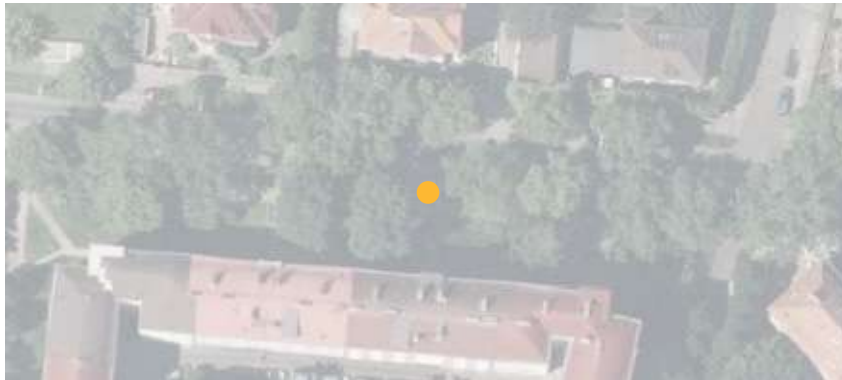
Neadekvátní výška hrany chodníkové plochy v místě dovedení chodníkové plochy ke komunikaci.

Realizace adekvátní výšky hrany chodníkové plochy..

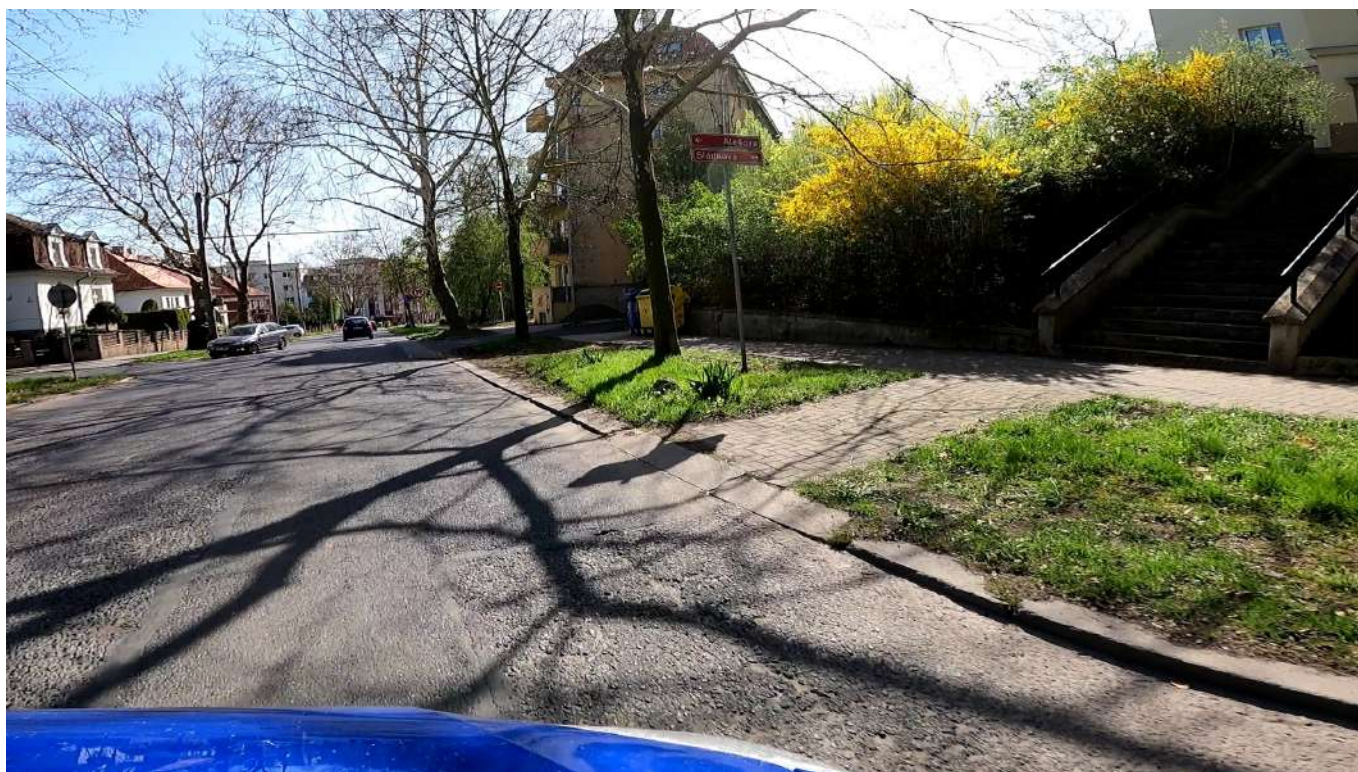
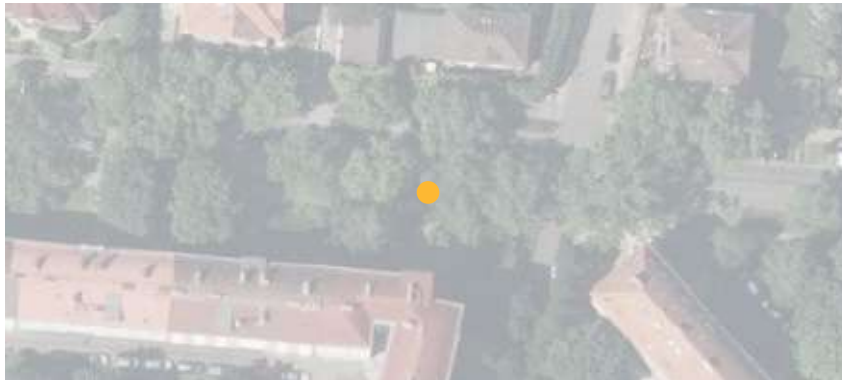
Neadekvátní výška hrany chodníkové plochy v místě dovedení chodníkové plochy ke komunikaci.

Realizace adekvátní výšky hrany chodníkové plochy..

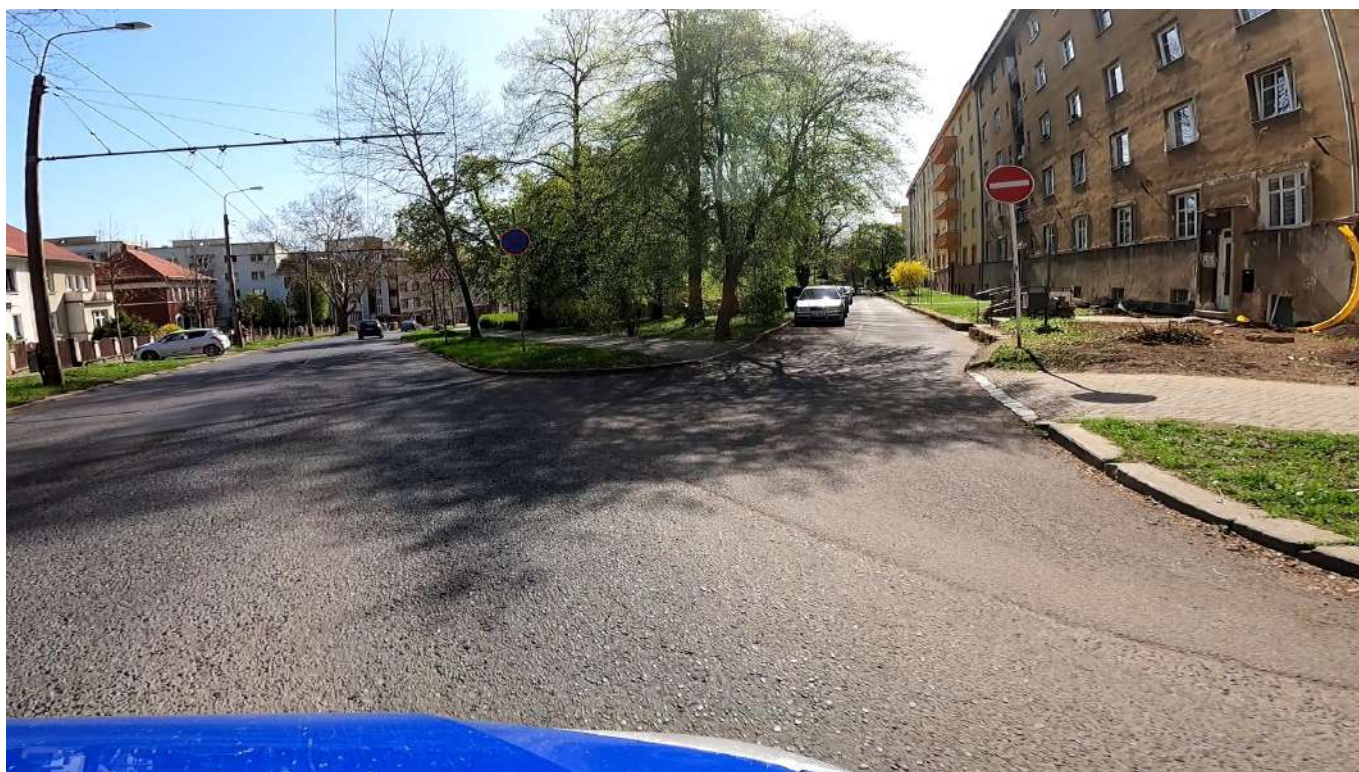
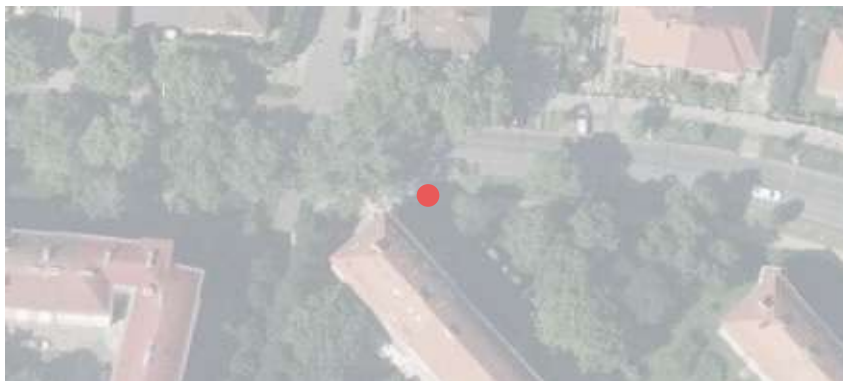
Absence pěší vazby přes ulici Palachova.

Realizace přechodu pro chodce / místa pro přecházení

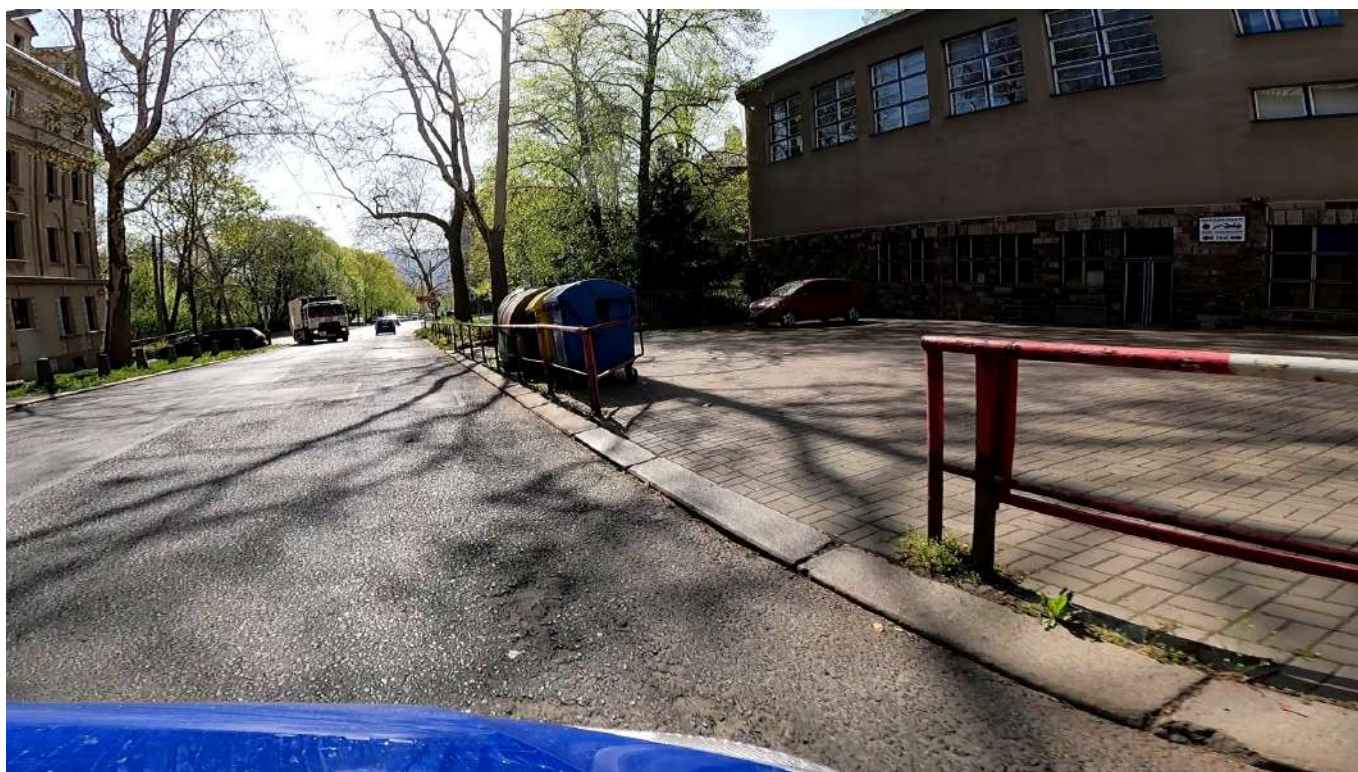
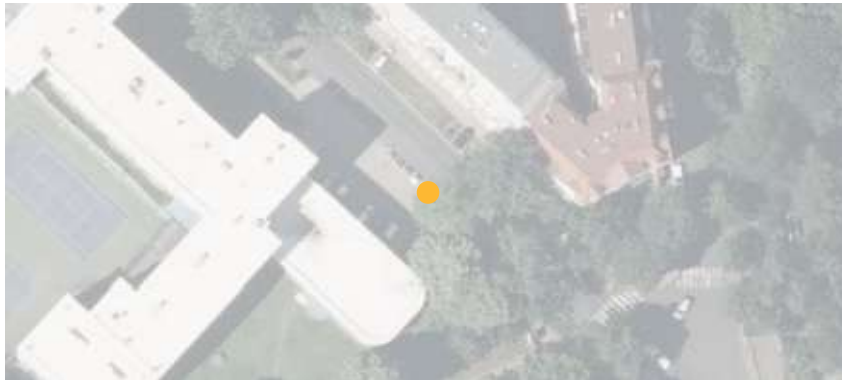
Absence prvků pro OOSPO - varovného pásu.

Realizace varovného pásu.

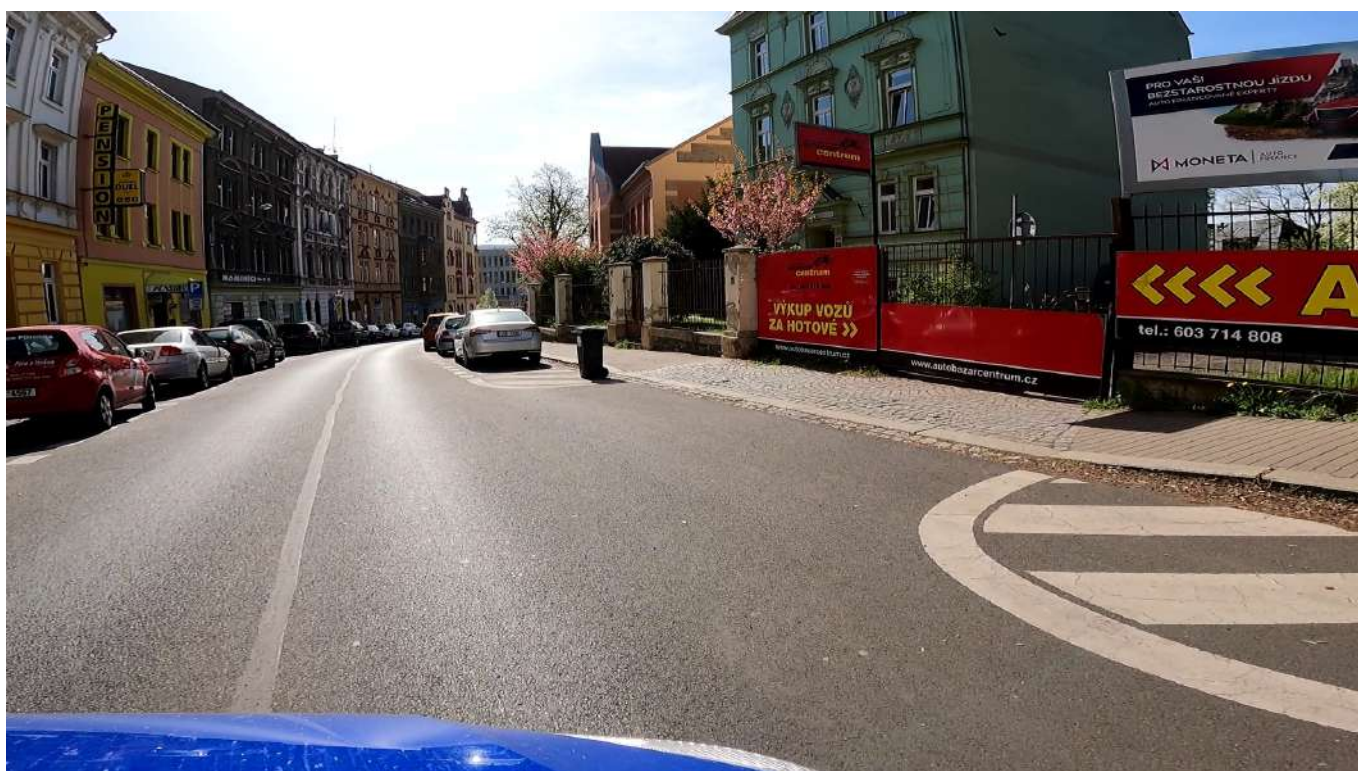
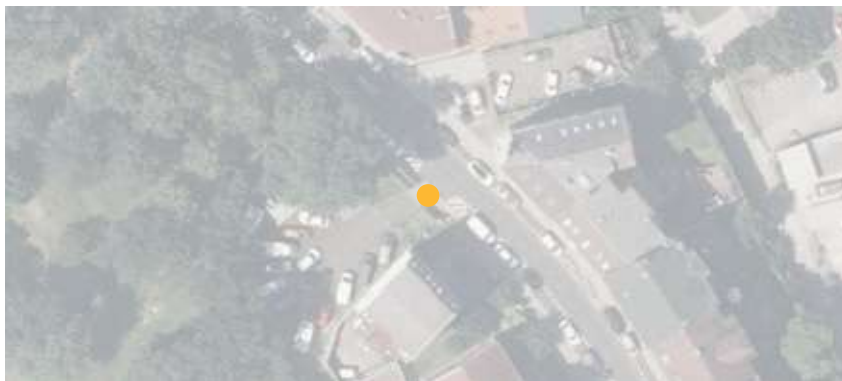
Absence prvků pro OOSPO - varovného pásu.

Realizace varovného pásu.

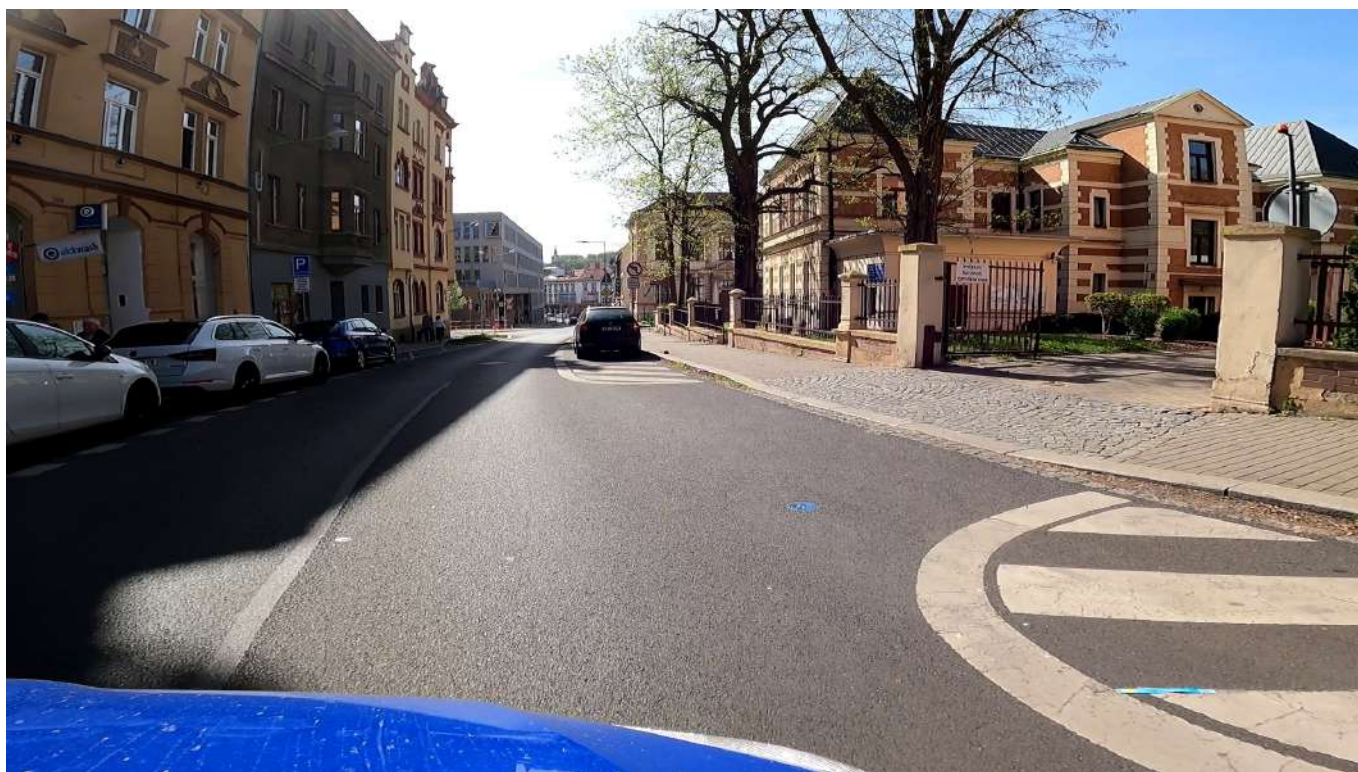
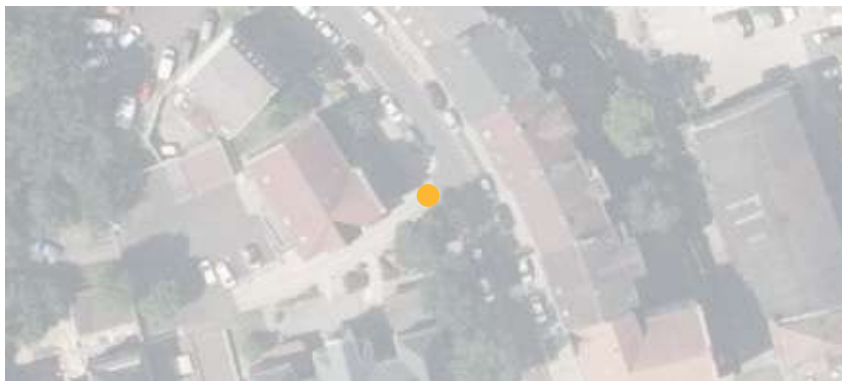
Absence prvků pro OOSPO - varovného pásu.

Realizace varovného pásu.

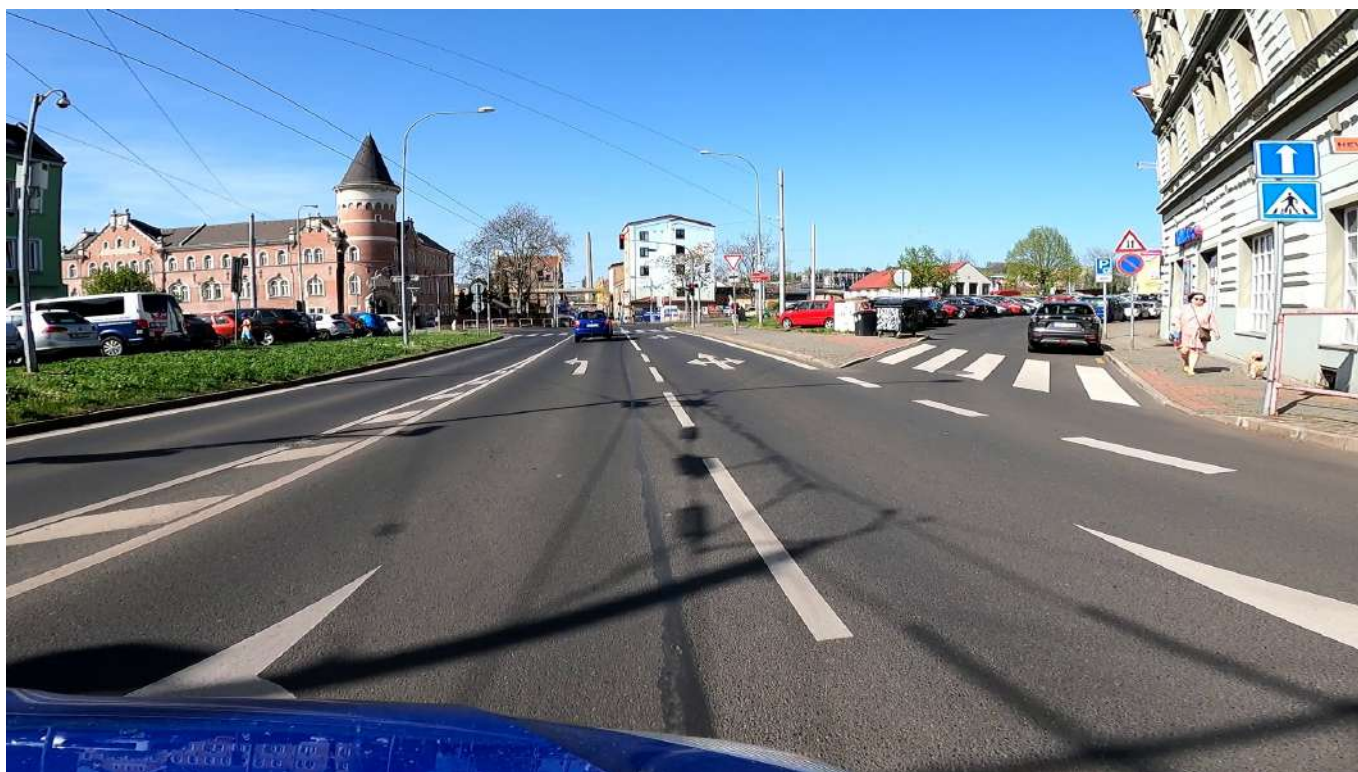
Nesprávné provedení VDZ V 7a "Přechod pro chodce" - šikmý přechod.

Realizace adekvátního provedení VDZ V 7a - kolmo ke směru přecházení.

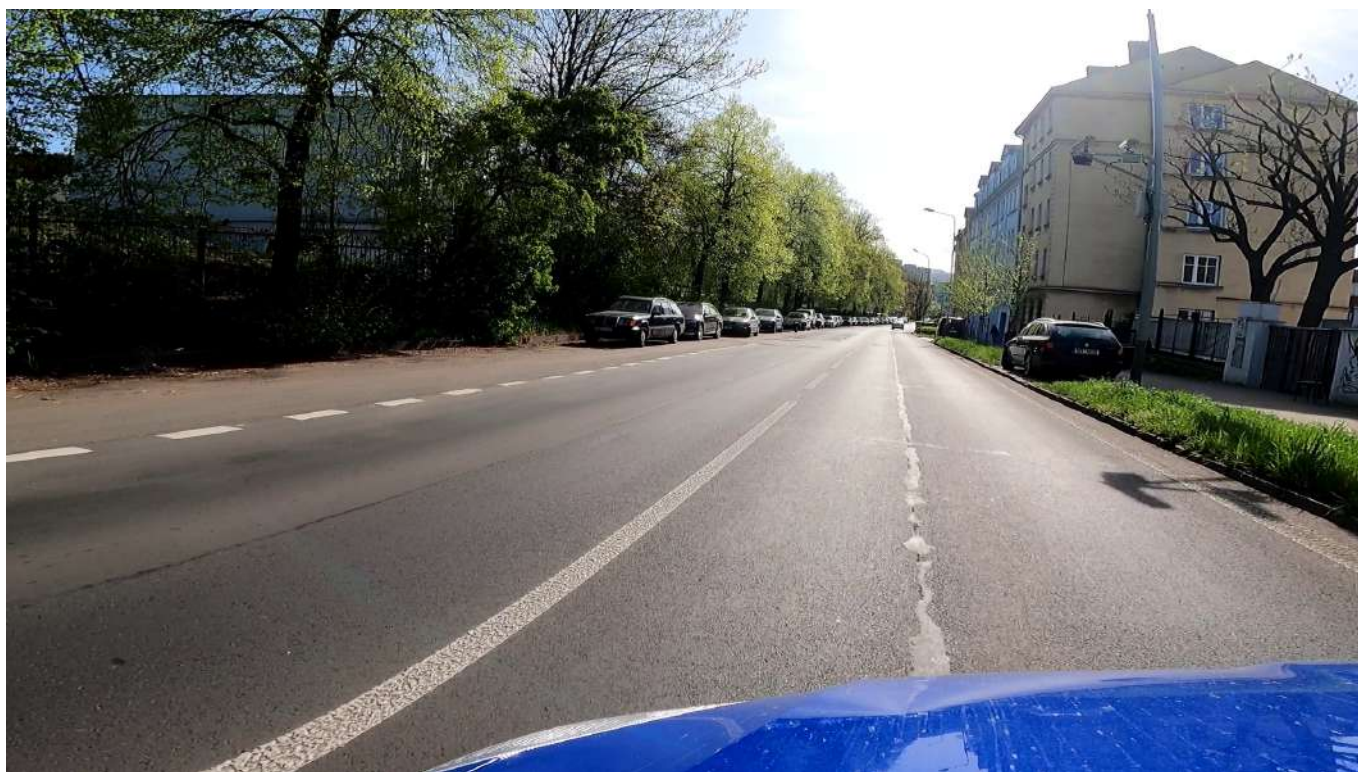
Absence VDZ V 5 "Příčná čára souvislá" pro označení měřeného úseku.

Realizace VDZ V 5.

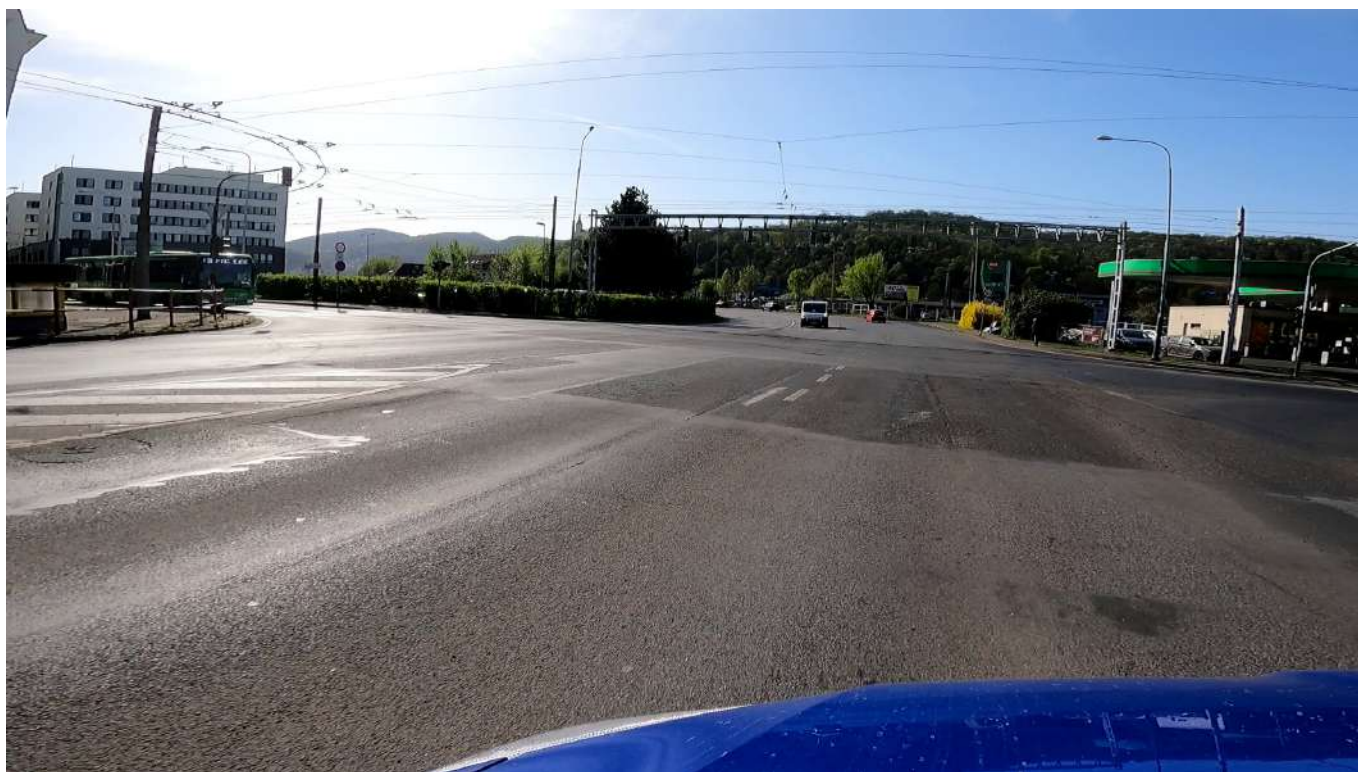
Výrazné opotřebení VDZ (V 2a "Podélná čára přerušovaná", V 13 "Šikmé vodorovné čáry", V 5 "Příčná čára souvislá" na ramenech Revoluční a U Trati) v křižovatce.

NÁVRH OPATŘENÍ
Obnova VDZ.

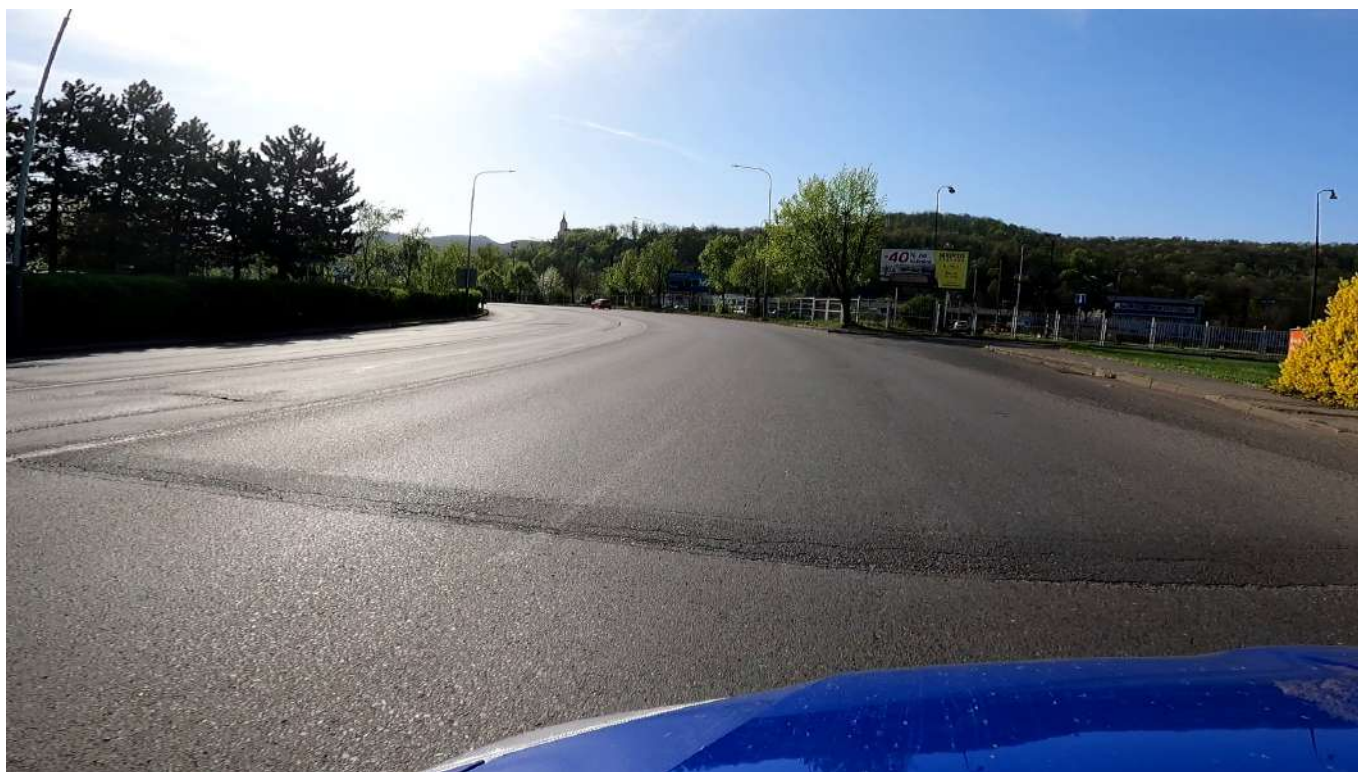
Výrazné opotřebení VDZ V 2a "Podélná čára přerušovaná" v délce 180 m, V 13 "Šikmé rovnoběžné čáry" v délce 75 m a V 9a "Směrové šipky" před křižovatkou Panská x Revoluční x U Trati.

Obnova VDZ V 2a, V 13 a V 9a.

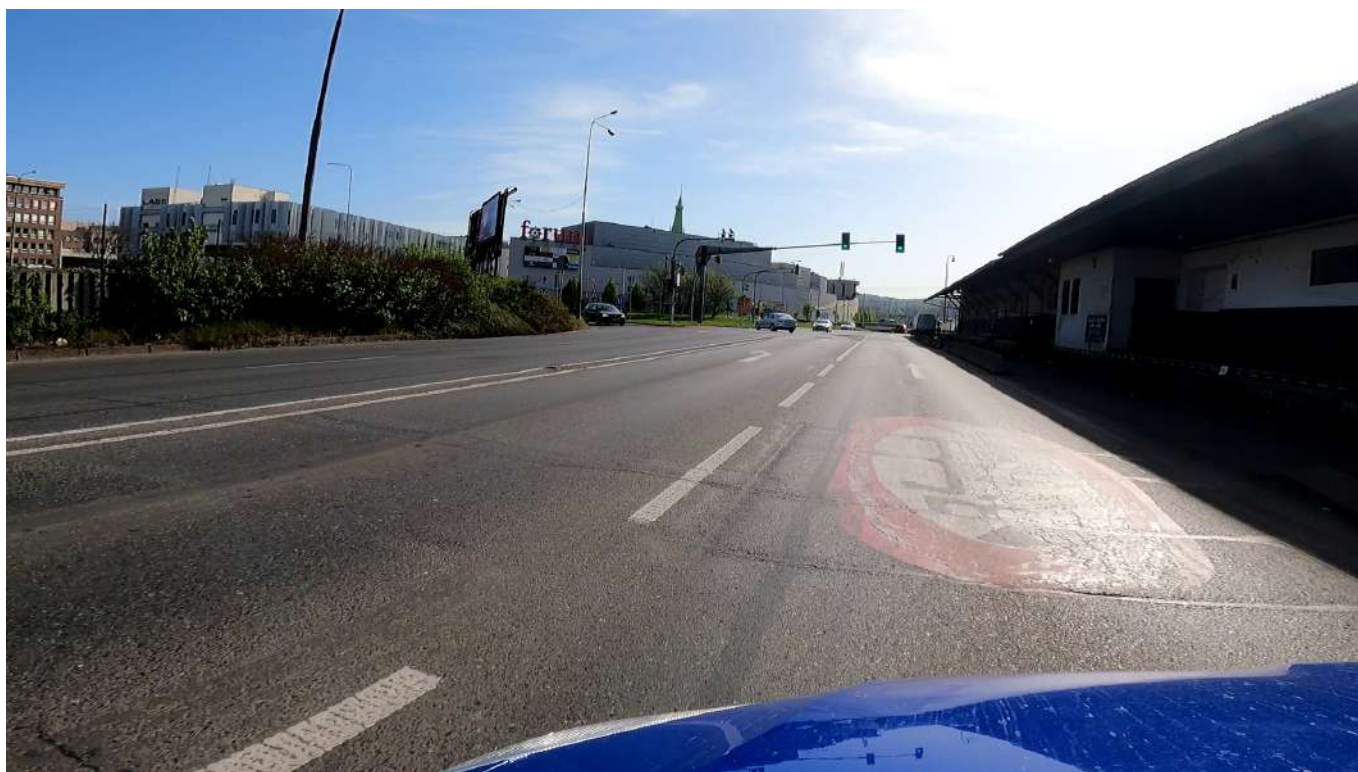
Opotřebované VDZ V 15 "Nápis na vozovce" vyobrazující SDZ B 16 "Zákaz vjezdu vozidel, jejichž výška přesahuje vyznačenou mez".

Obnova VDZ V 15.

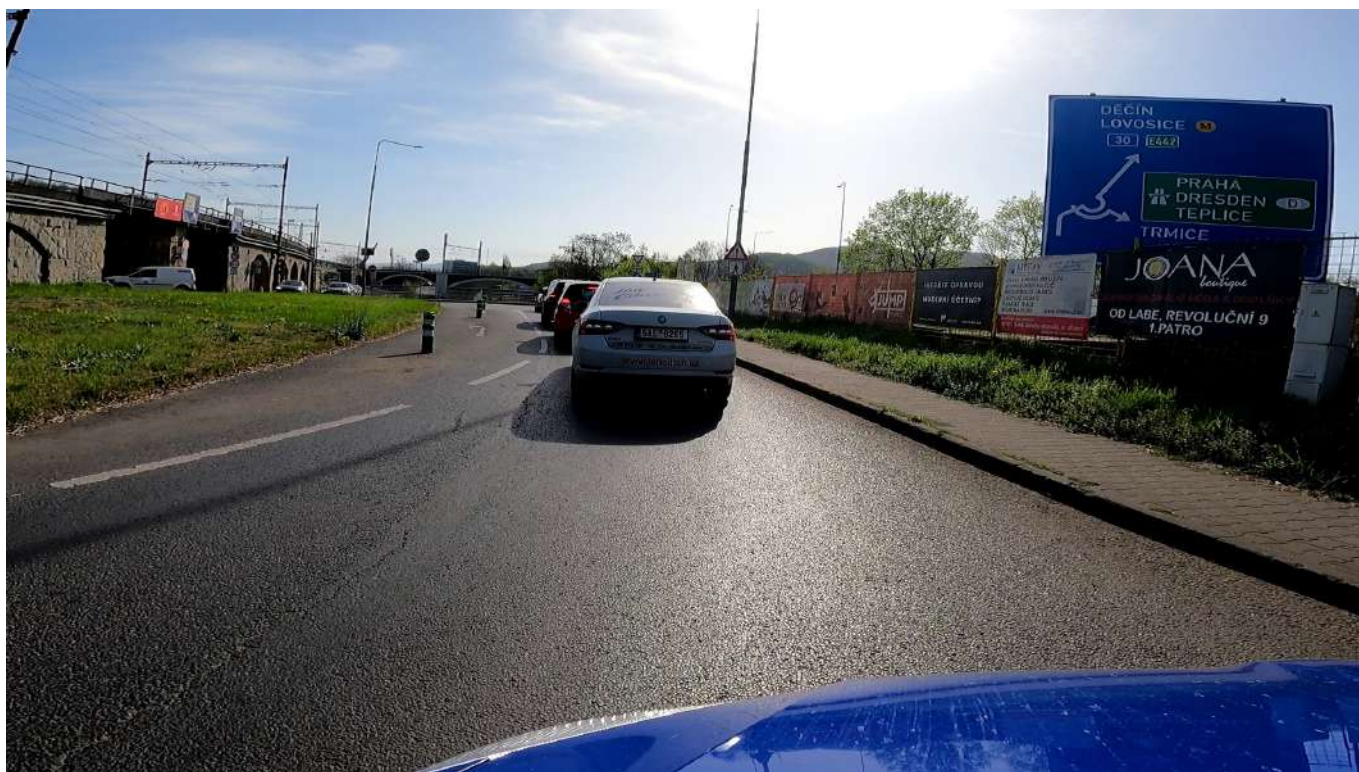
Neadekvátní zamezení levého odbočení ponecháním starého VDZ a instalací DZ Z 11h "Směrový sloupek zelený kulatý - baliseta".

Odstranění VDZ V 9a "Směrové šipky" vlevo, nahrazení V 2b "Podélná čára přerušovaná" za V 4 "Vodící čára", instalace DZ Z 11 h podél VDZ V 4 v hustším intervalu.

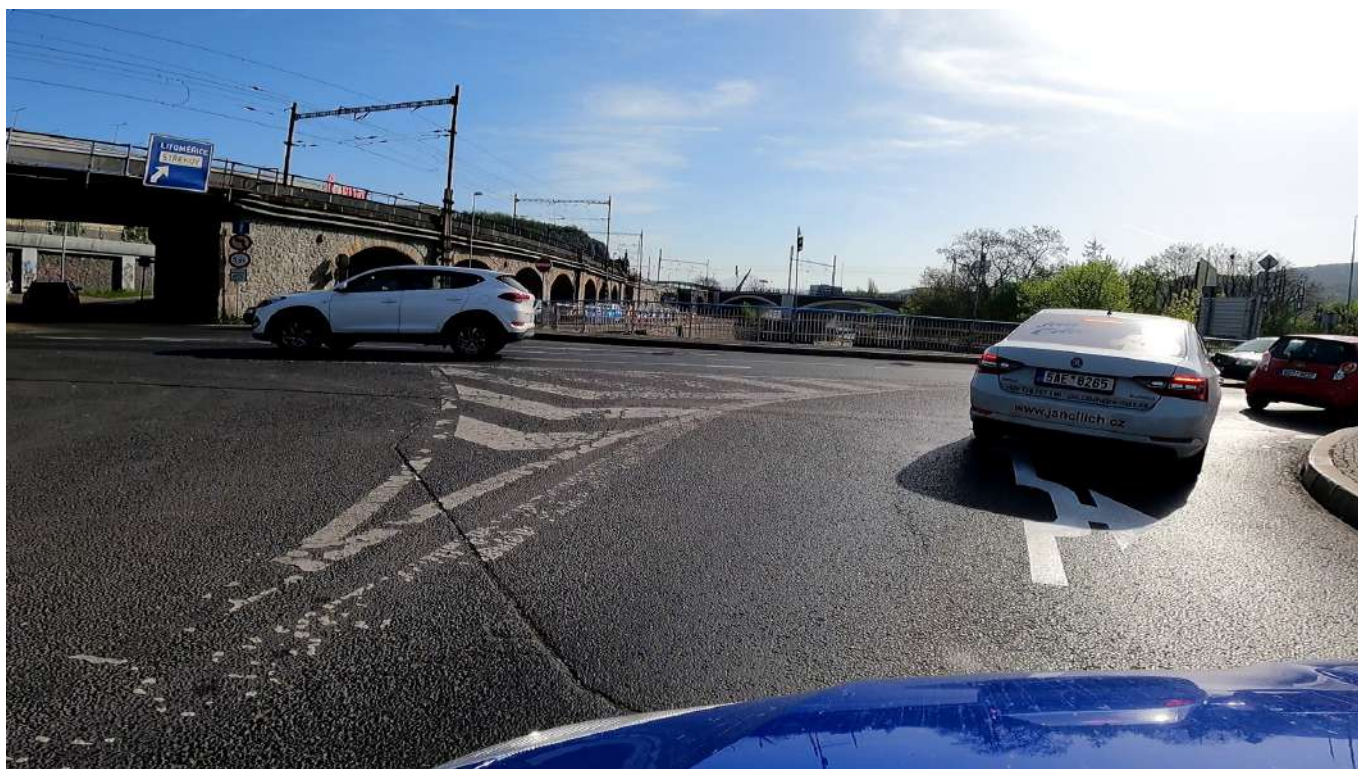
Opotřebované VDZ V 13 "Šikmé rovnoběžné čáry".

NÁVRH OPATŘENÍ
Obnova VDZ V 13.

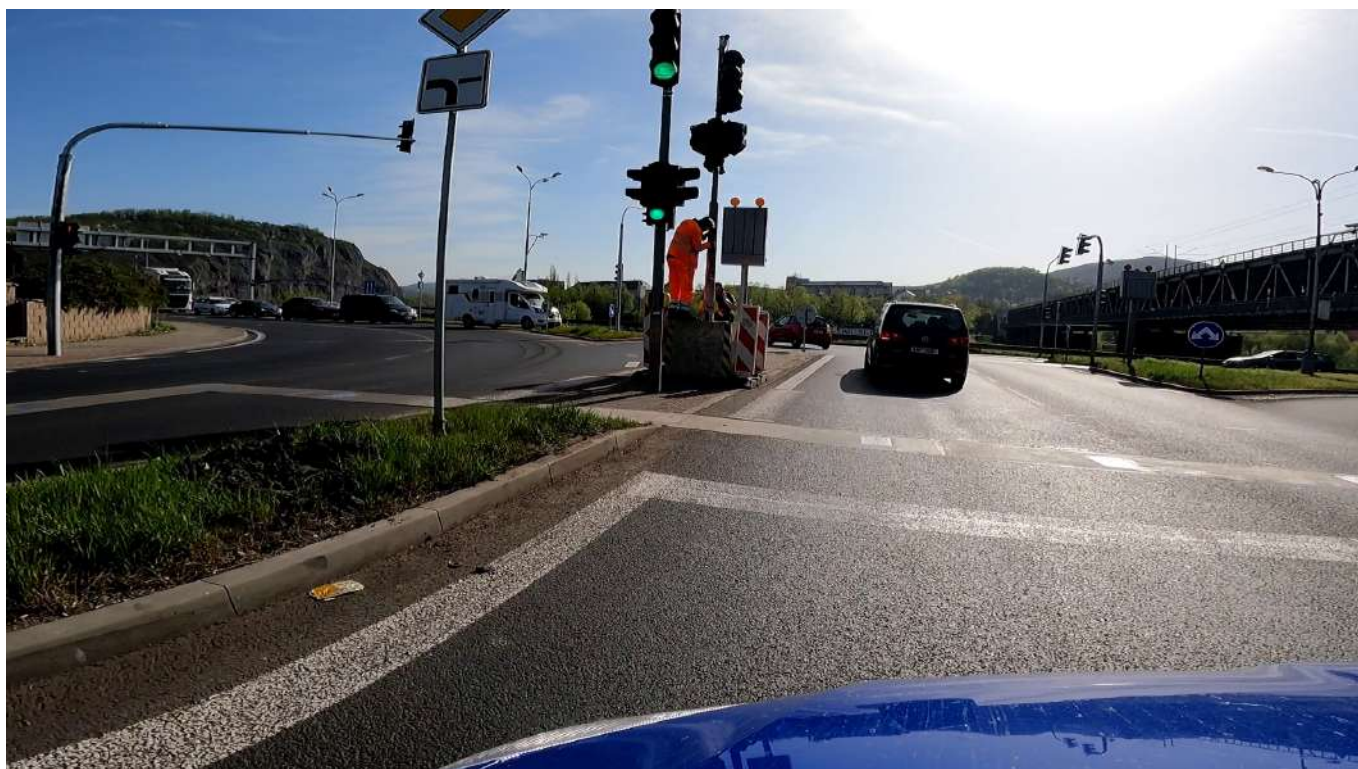
Výrazné opotřebování VDZ V 7a "Přechod pro chodce", V 5 "Příčná čára souvislá" a V 9a "Směrové šipky".

Obnova VDZ V 7a, V 5 a V 9a.
