Příloha 4

Bezpečnostní inspekce

Zpráva z bezpečnostní inspekce pozemních komunikací, která proběhla 17. dubna 2025 mezi 9. a 13. hodinou, zahrnuje místní šetření s cílem lépe pochopit lokální problematiku a identifikovat dopravně-bezpečnostní rizika. Hodnocení bezpečnosti bylo provedeno s ohledem na charakter sledované oblasti, která se nachází v intravilánu obce. Zvláštní pozornost byla věnována nejzranitelnějším účastníkům provozu, tedy chodcům a cyklistům.

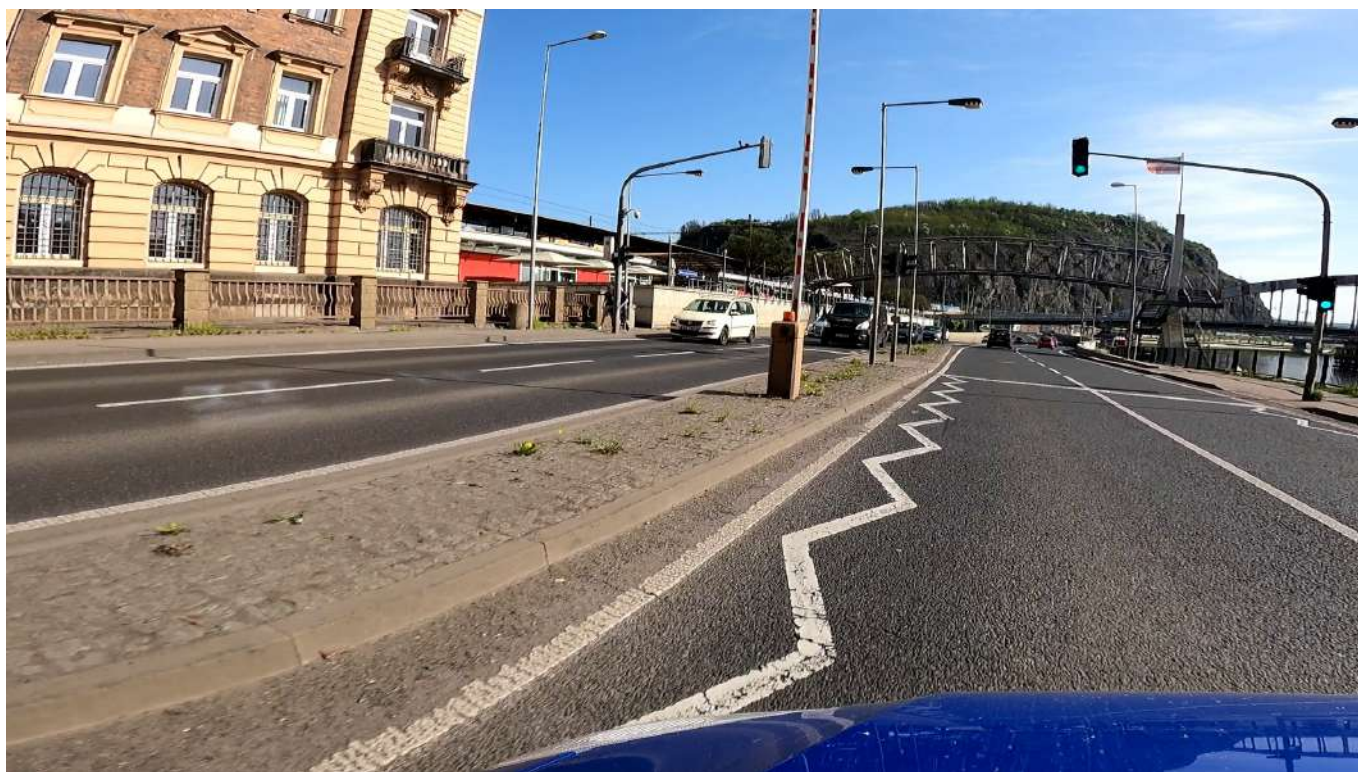
Nesprávné provedení prvků pro OOSPO a VDZ - místo pro přecházení.

Nahrazení místa pro přecházení přechodem pro chodce - napojení signálních pásů k varovným a realizace VDZ V 7a "Přechod pro chodce".

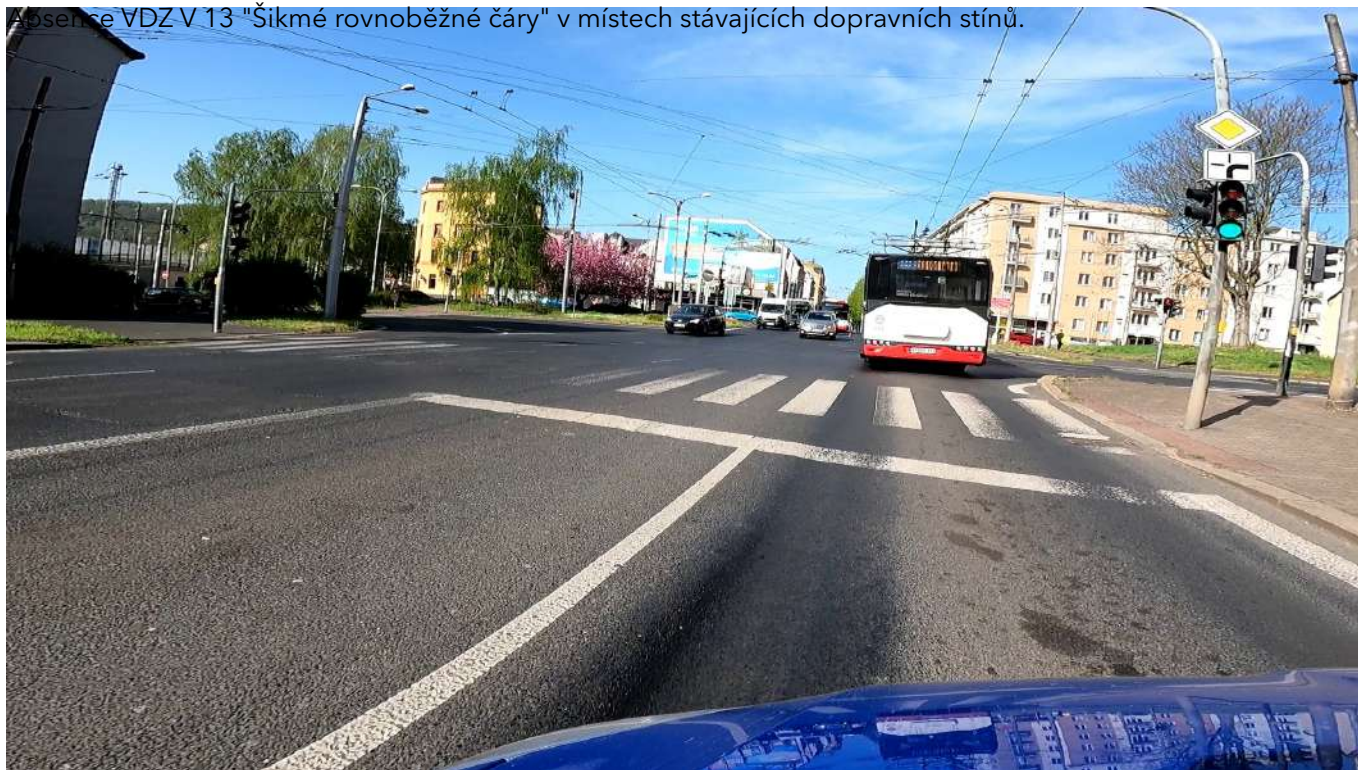
Absence prvků pro OOSPO na přechodech pro chodce - varovné a signální pásy (vyjma existujících varovných pásů na severovýchodním nároží).

Opotřebování VDZ V 7a "Přechod pro chodce" na přechodech přes ulice Velká Hradební a Předmostí - východní rameno a V 2b "Podélná čára přerušovaná" v prostoru křižovatky.

Absence vodících linií na dlouhých přechodech pro chodce.

Absence VDZ V 13 "Šikmé rovnoběžné čáry" v místech stávajících dopravních stínů.

Realizace prvků pro OOSPO.

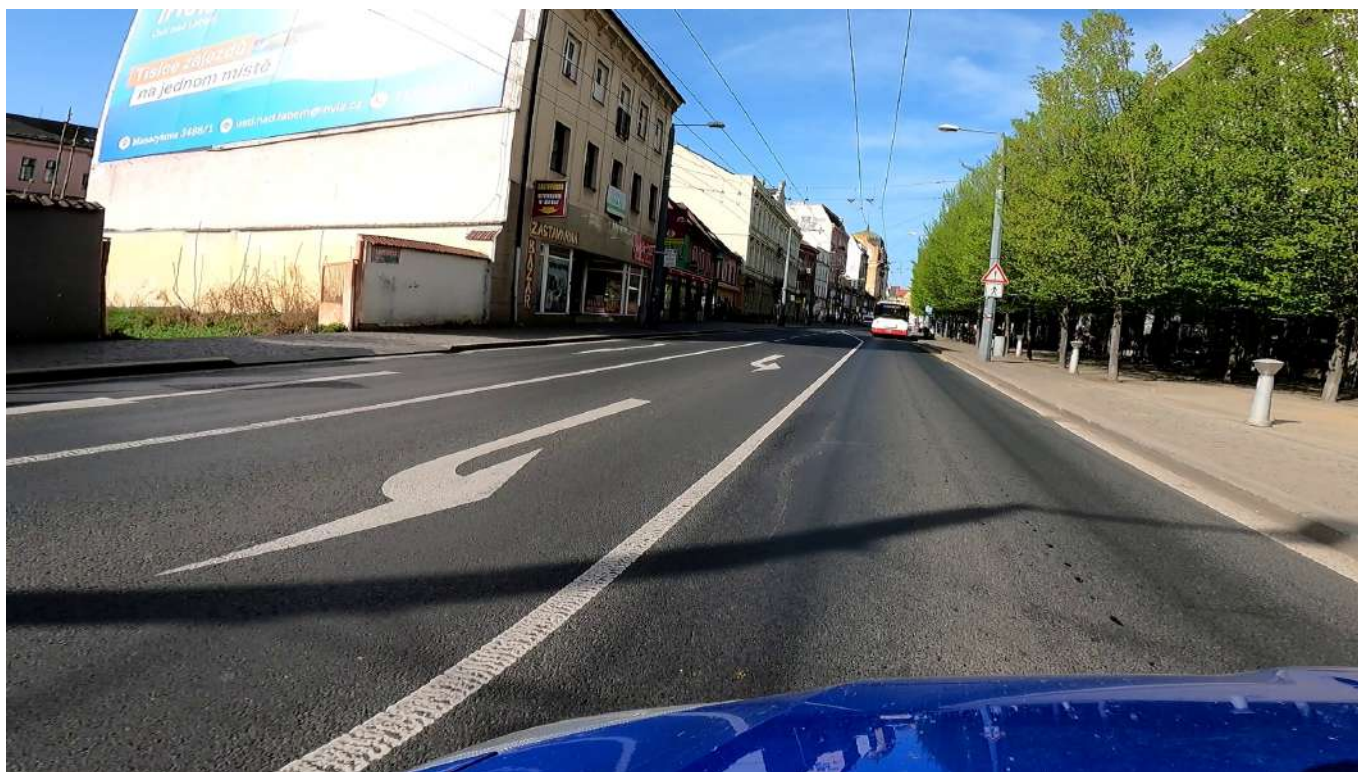
Absence prvků pro OOSPO - varovného pásu na sjezdu z komunikace.

Realizace varovného pásu.

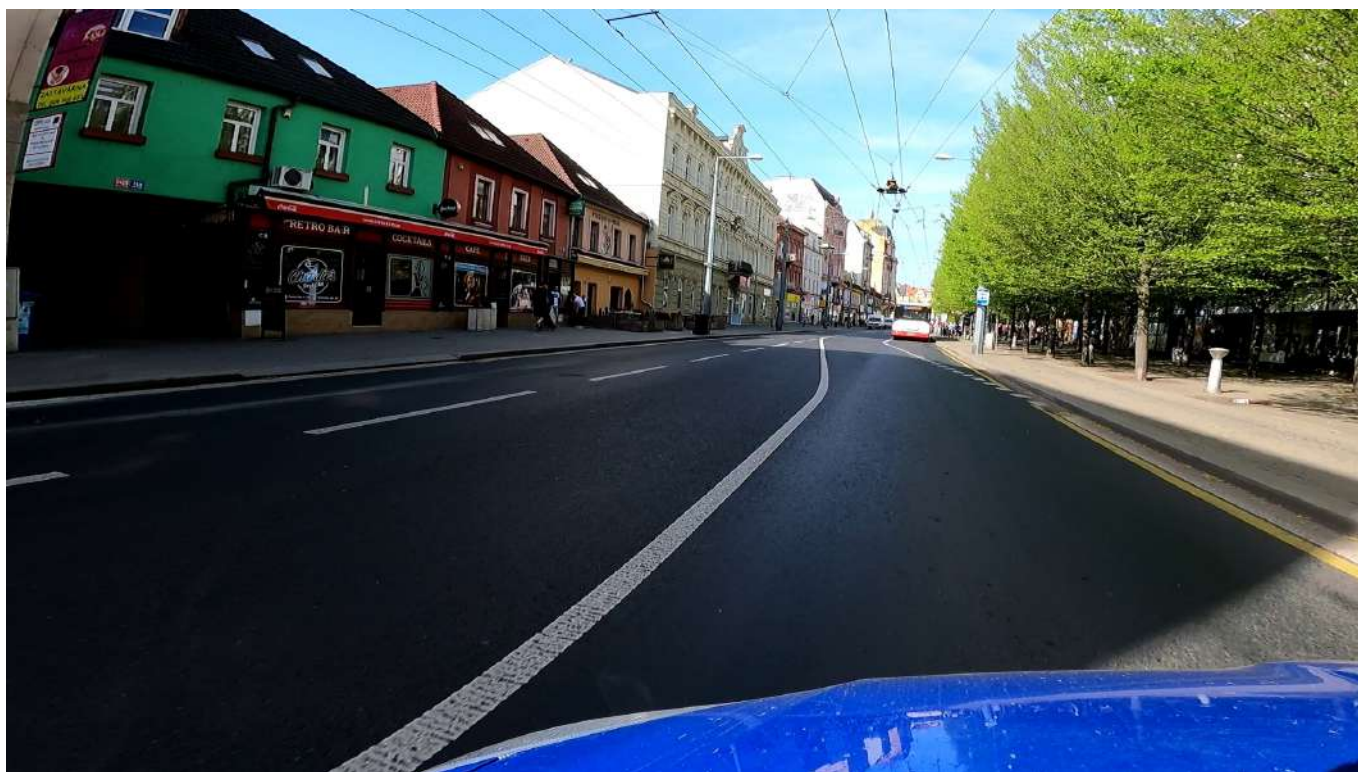
Absence prvků pro OOSPO - varovného pásu na sjezdu z komunikace.

Realizace varovného pásu.

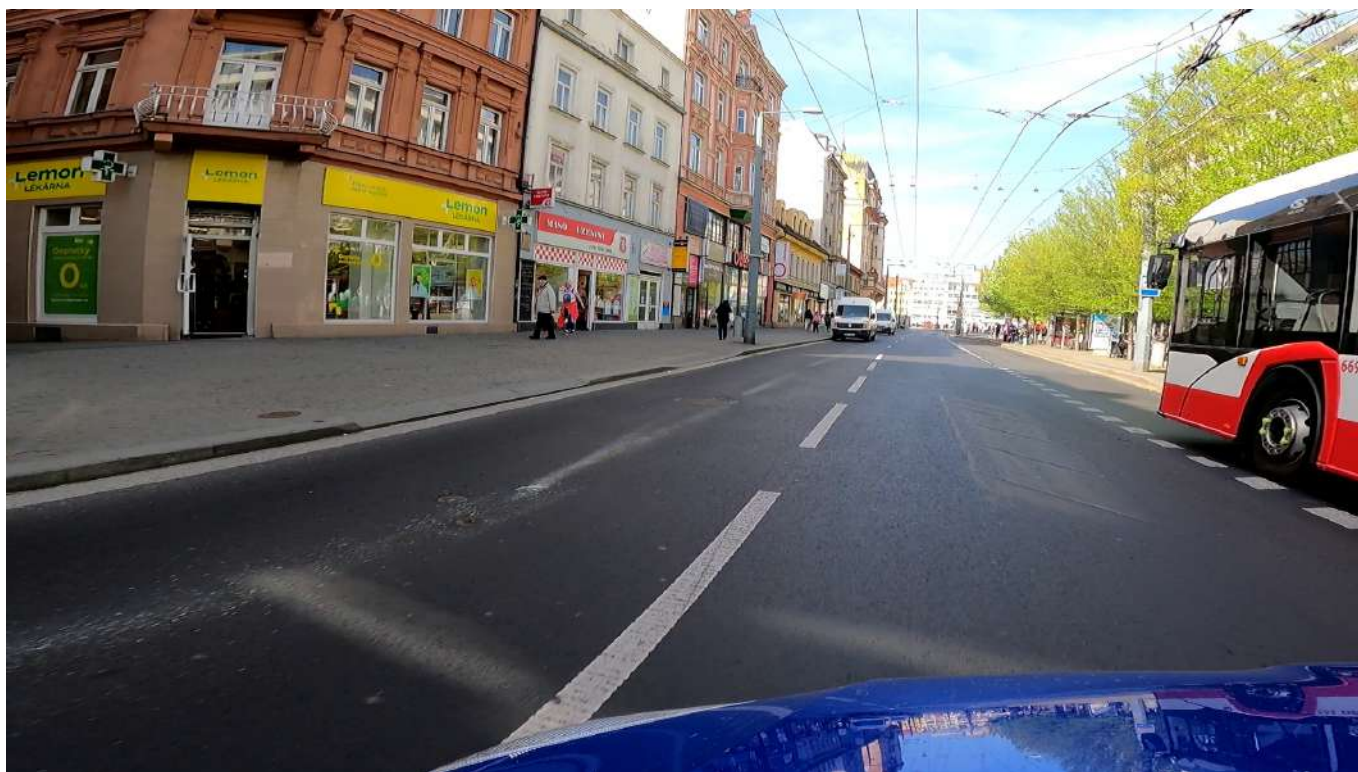
Absence prvků pro OOSPO - varovného pásu na sjezdu z komunikace.

Realizace varovného pásu.

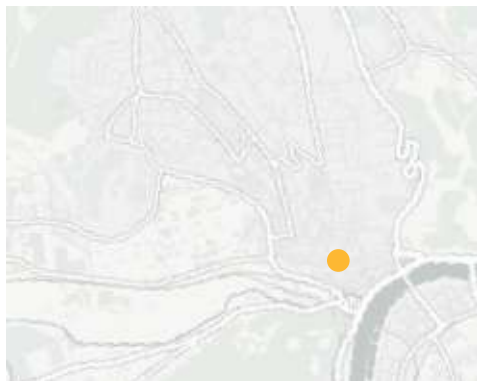
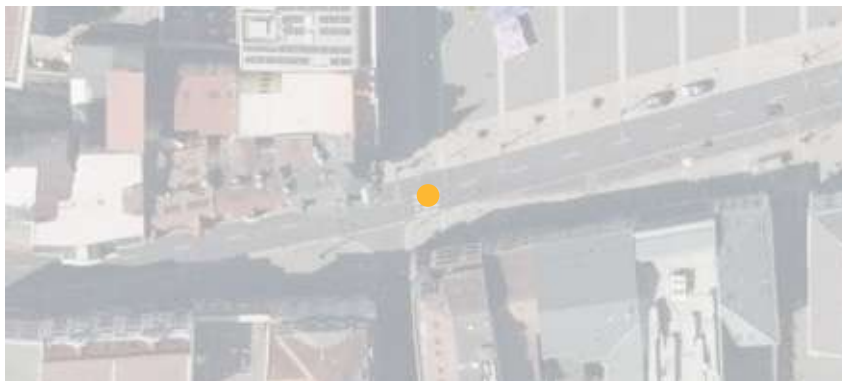
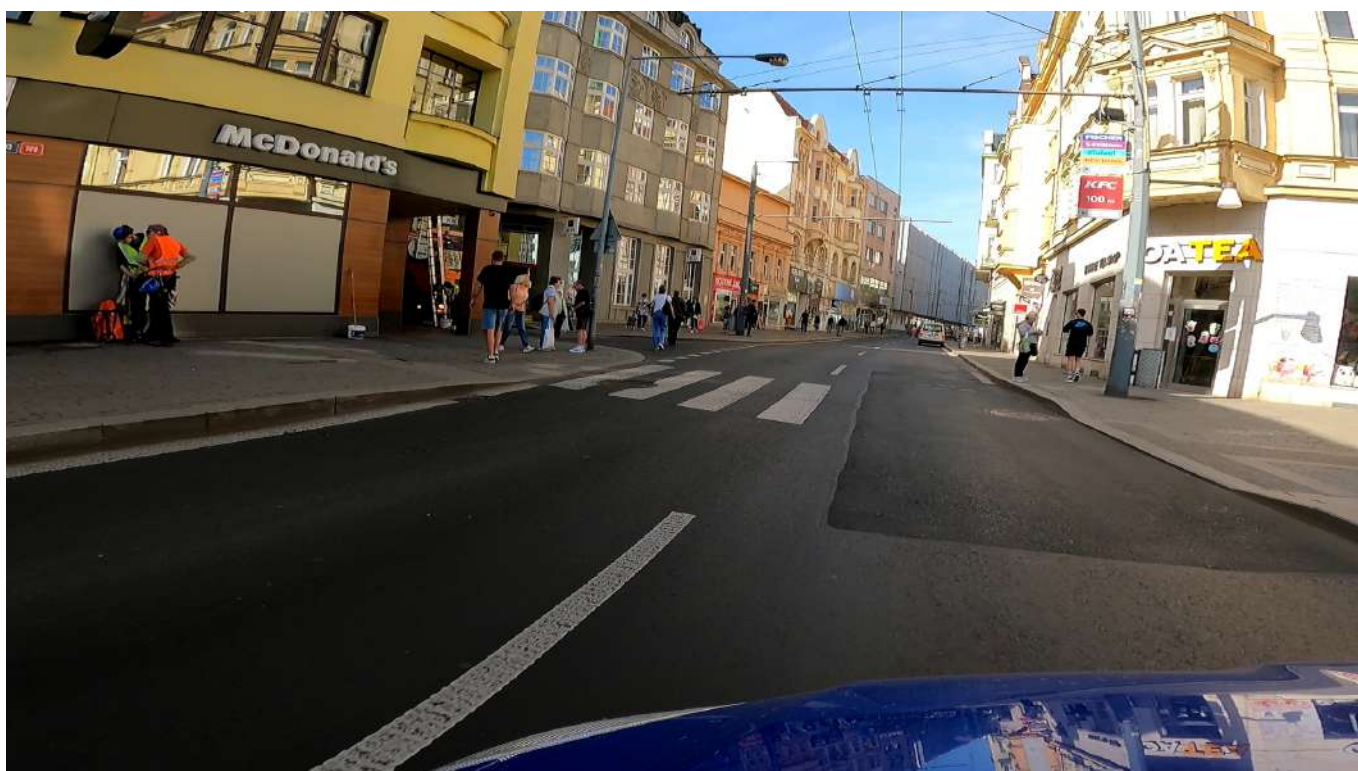
Neobnovení části VDZ V 7a "Přechod pro chodce" po opravě vozovky.

NÁVRH OPATŘENÍ
Obnova VDZ V 7a.

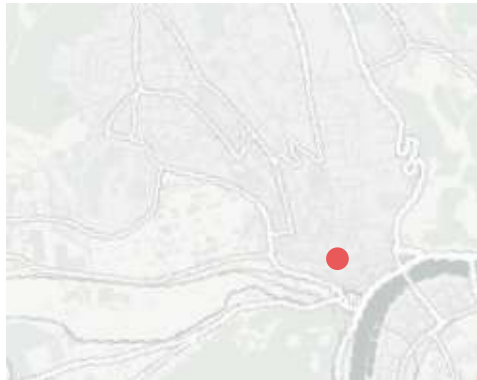
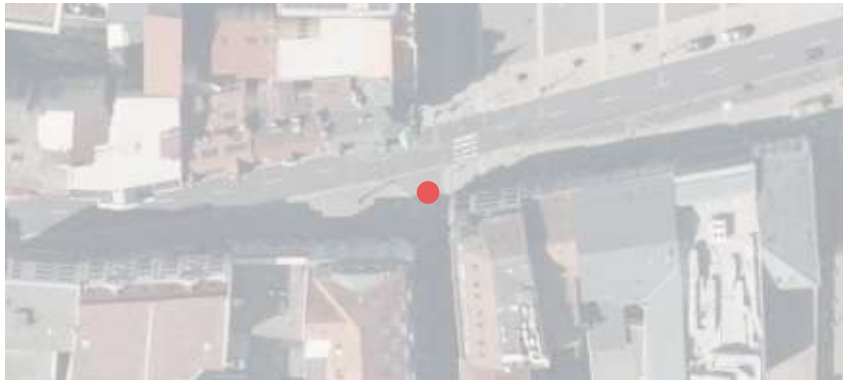
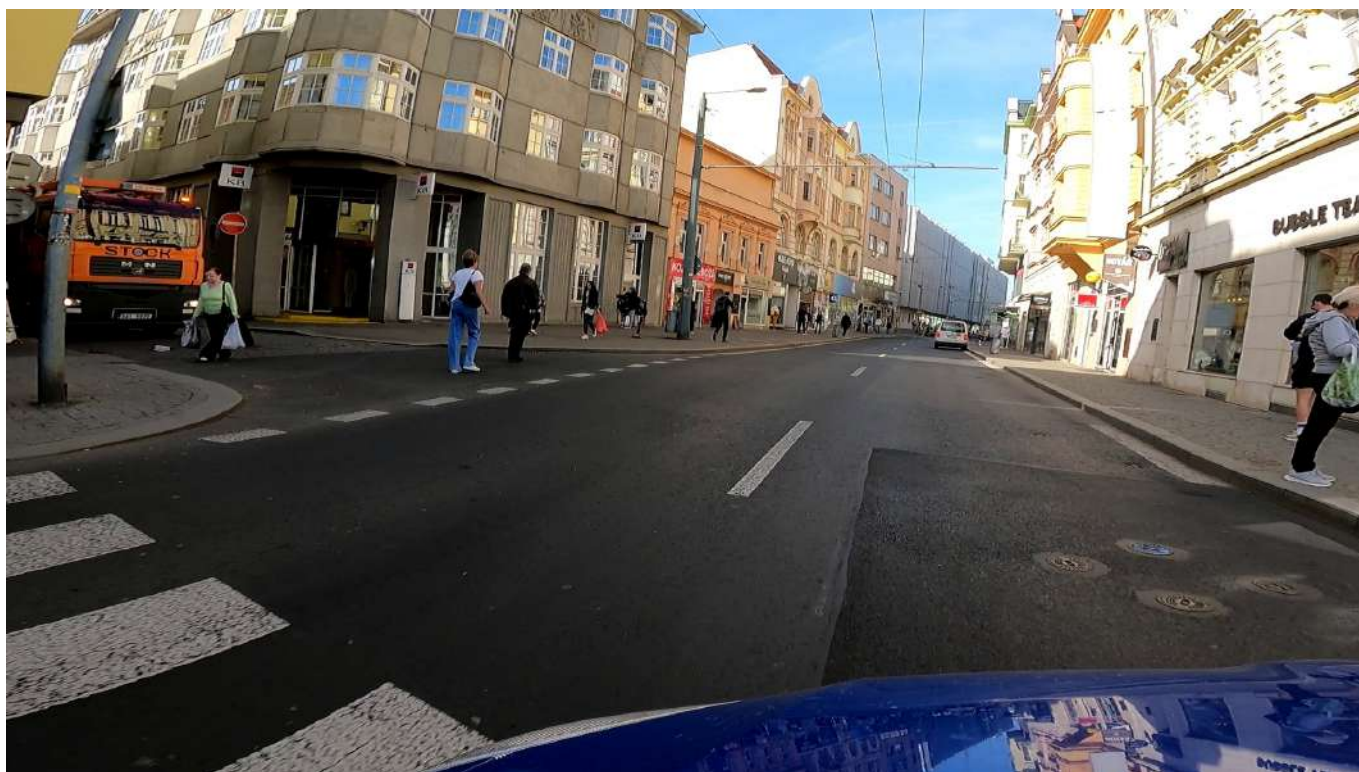
Chybné provedení místa pro přecházení

Absence prvků pro OOSPO - signálních pásů na obou stranách místa pro přecházení.

Realizace odsazených signálních pásů.

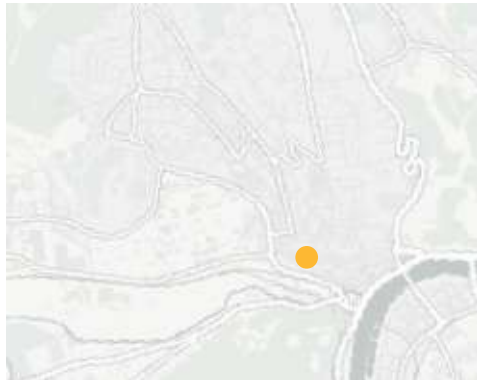
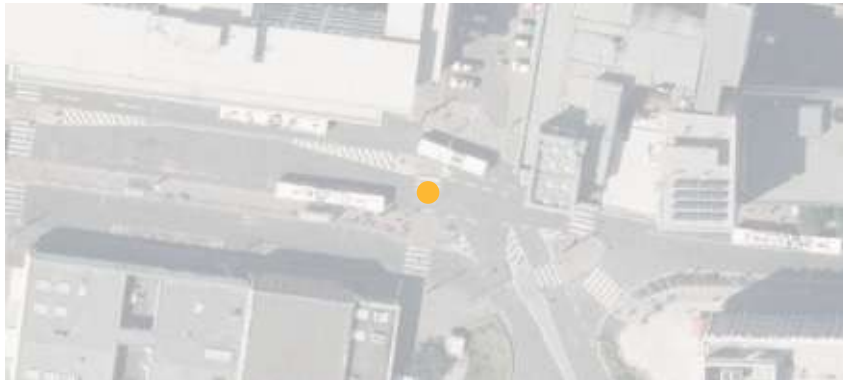
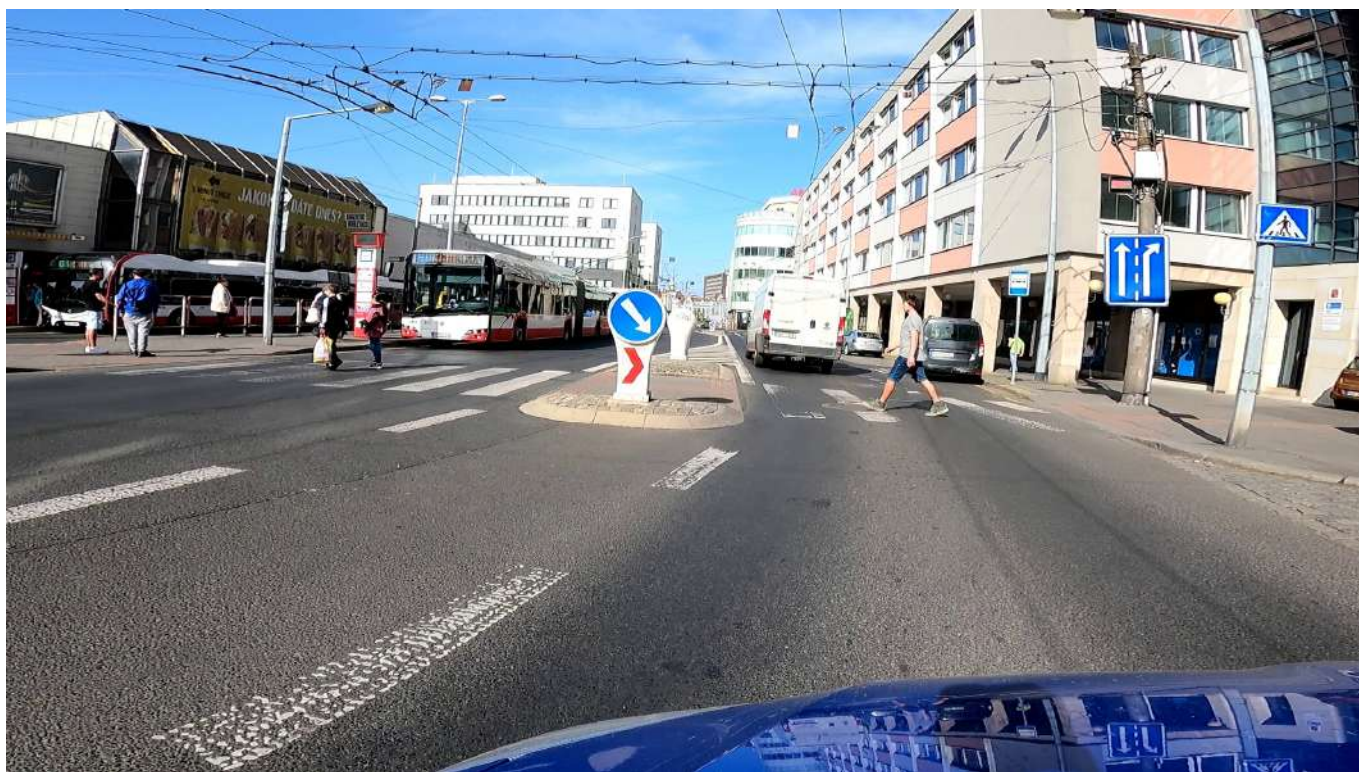
Opotřebování VDZ V 7a "Přechod pro chodce".

Obnova VDZ V 7a.

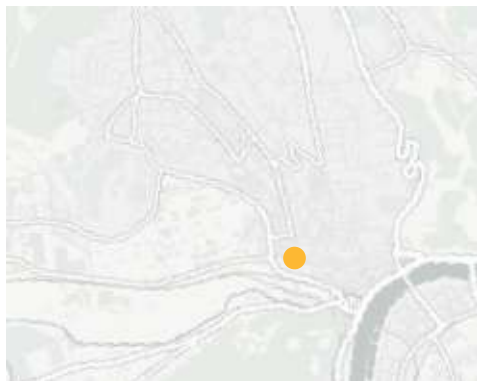
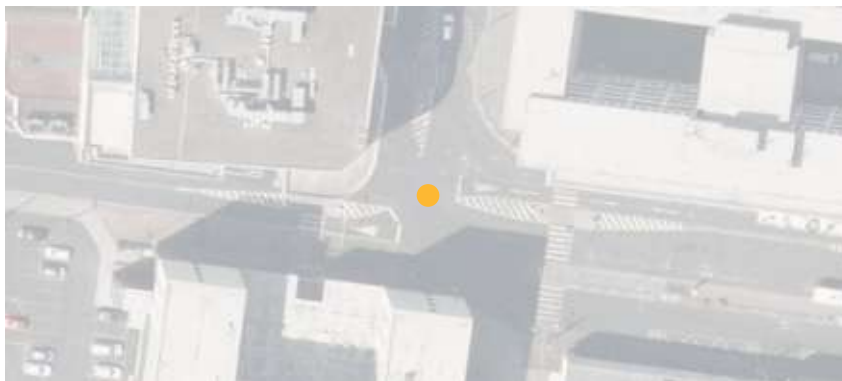
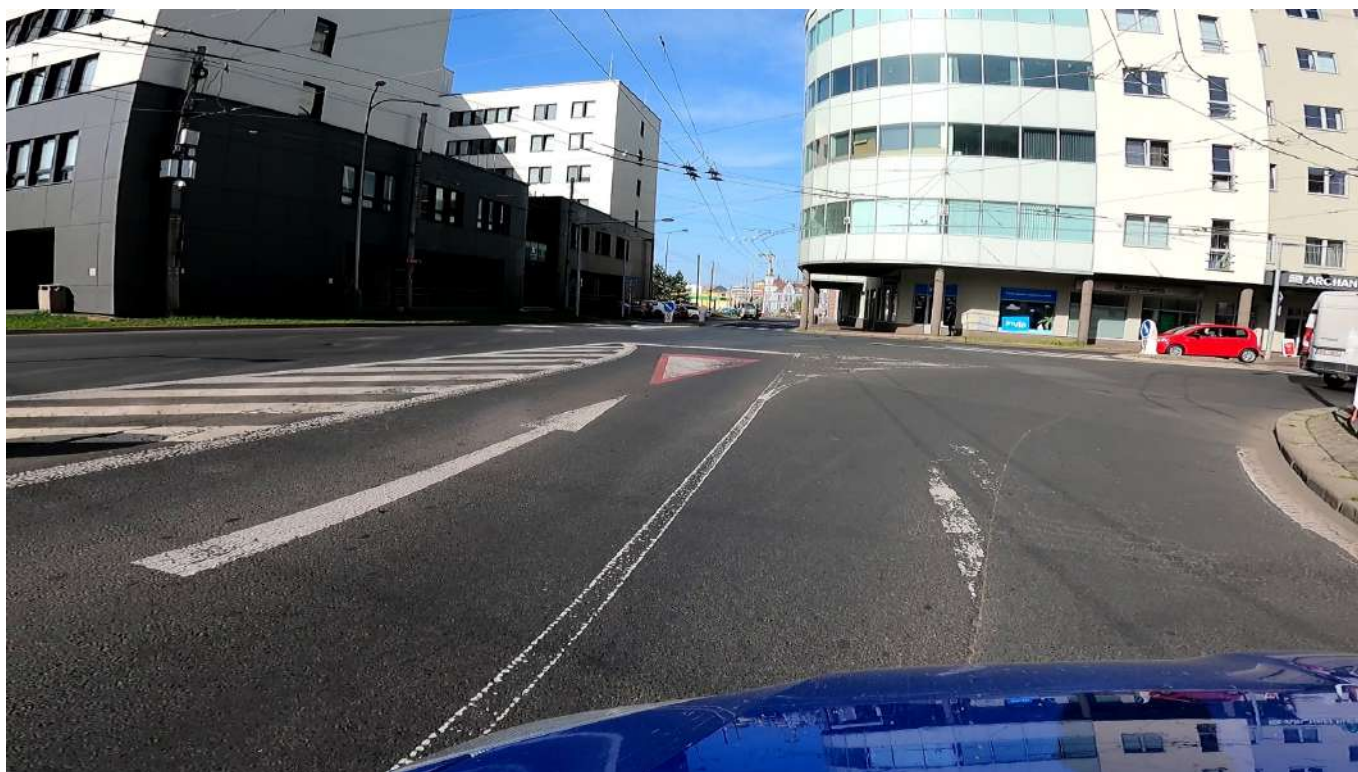
Opotřebení VDZ V 1a "Podélná čára souvislá", V 13 "Šikmé rovnoběžné čáry", V 4 "Vodící čára" a V 9a "Směrové šípky" na rameni Revoluční - východ.

Obnova VDZ V 1a, V 13, V 4 a V 9a.

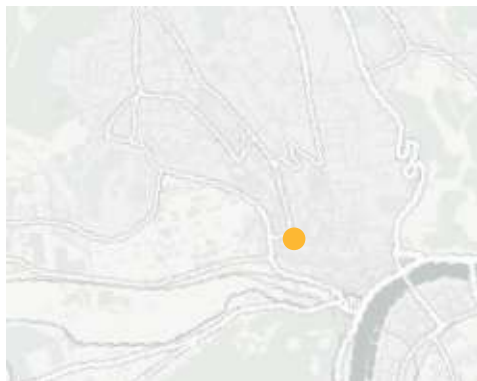
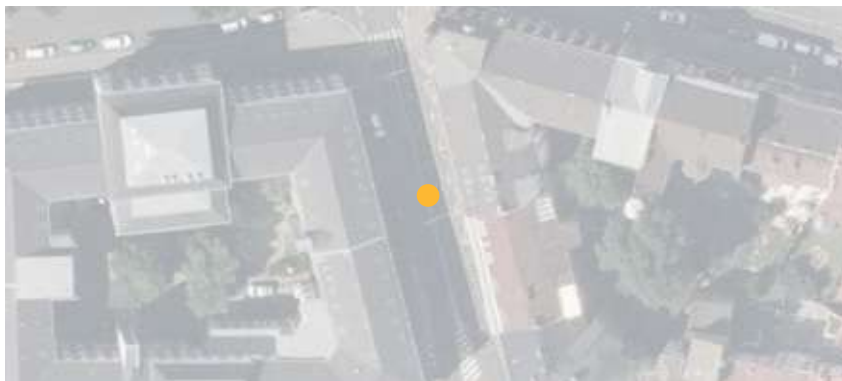
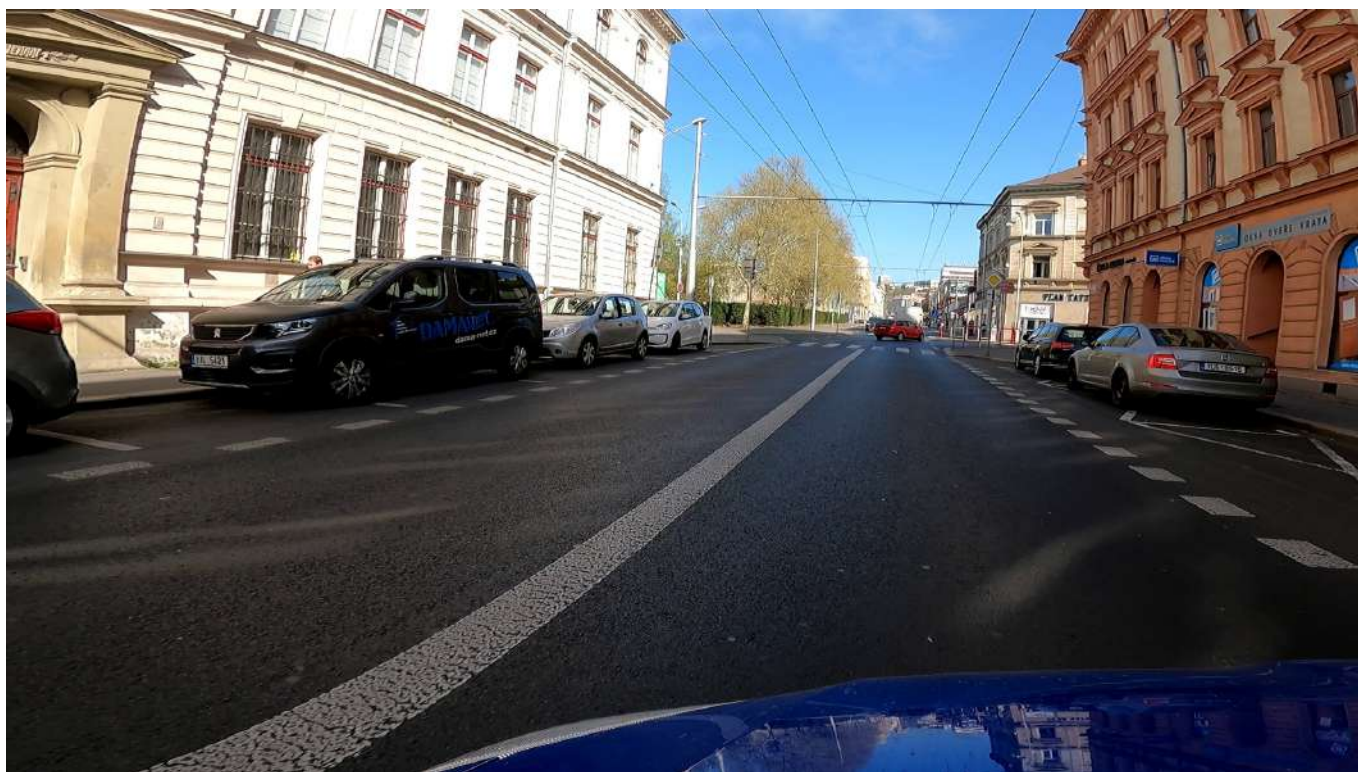
Chybné provedení VDZ V 1a "Podélná čára souvislá" v délce 40 m - neadekvátní šířka, odpovídající VDZ V 4 "Vodící čára".

Realizace adekvátní podoby VDZ V 1a.

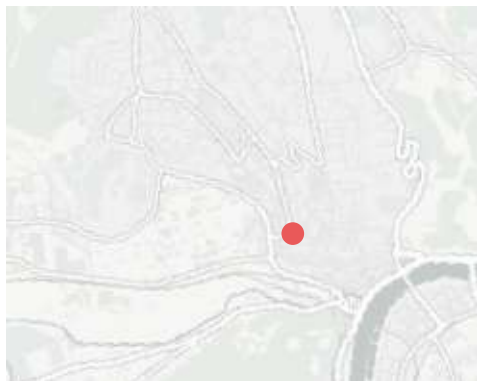
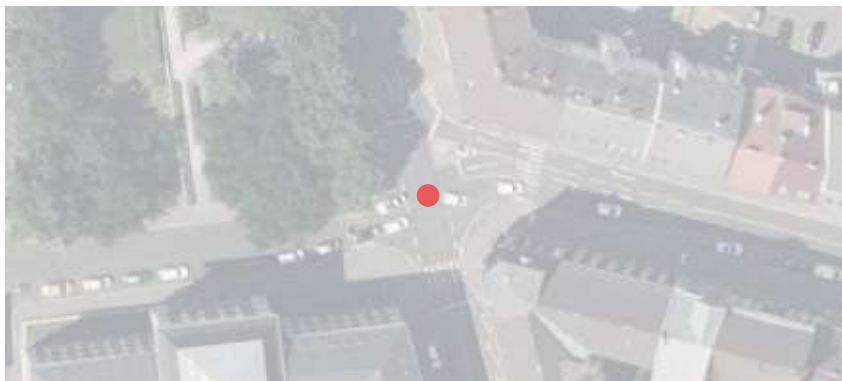
Nesprávné provedení prvků pro OOSPO - signální pás neukončen u pevné hrany na severní straně přechodu přes ulici Brněnská.

Opotřebované VDZ V 2b "Podélná čára přerušovaná" v prostoru křižovatky a V 7a "Přechod pro chodce" na přechodech přes ramena Brněnská a Masarykova-sever.

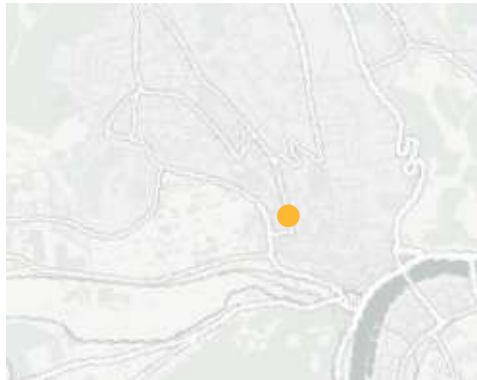
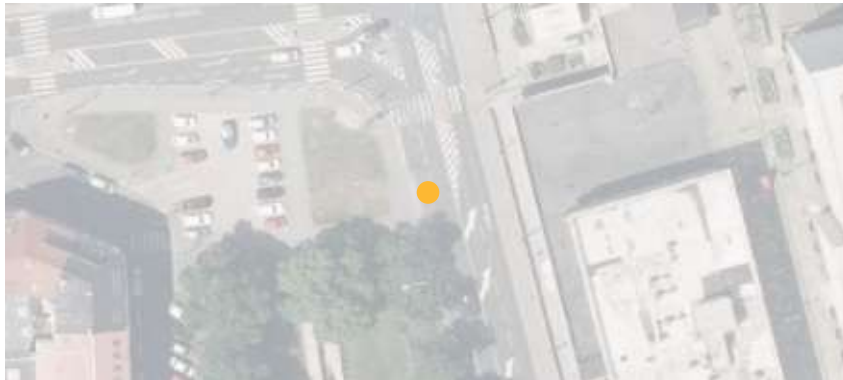
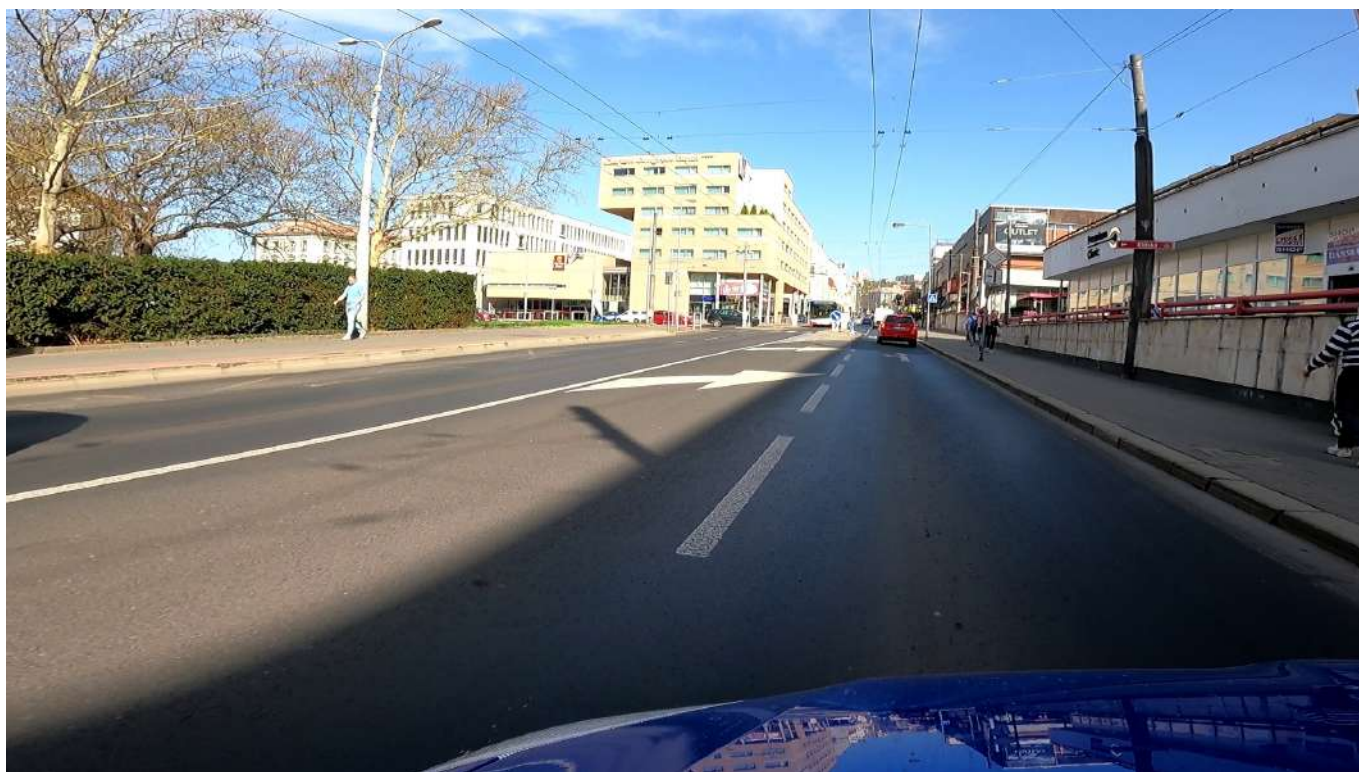
Opotřebované VDZ V 11a "Zastávka autobusu nebo trolejbusu" (v délce 65 m).

Obnova VDZ V 11a.

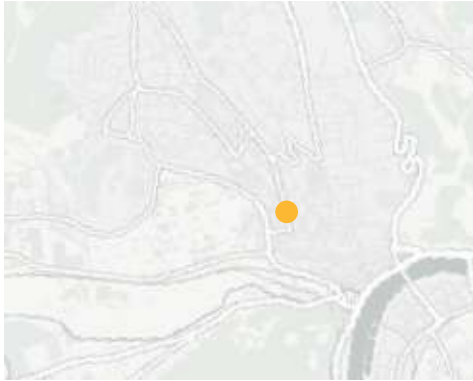
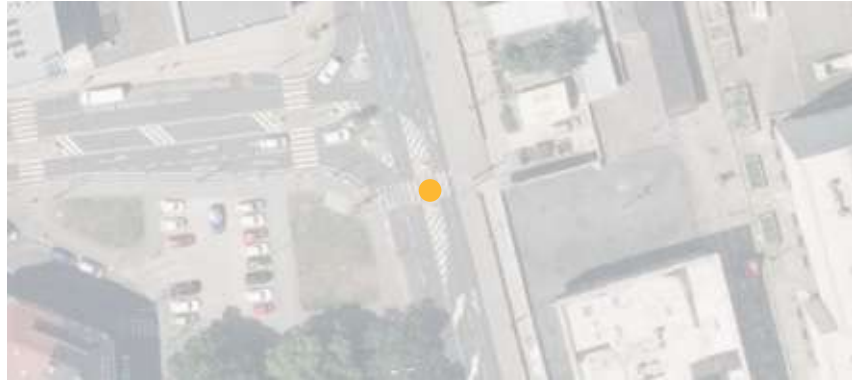
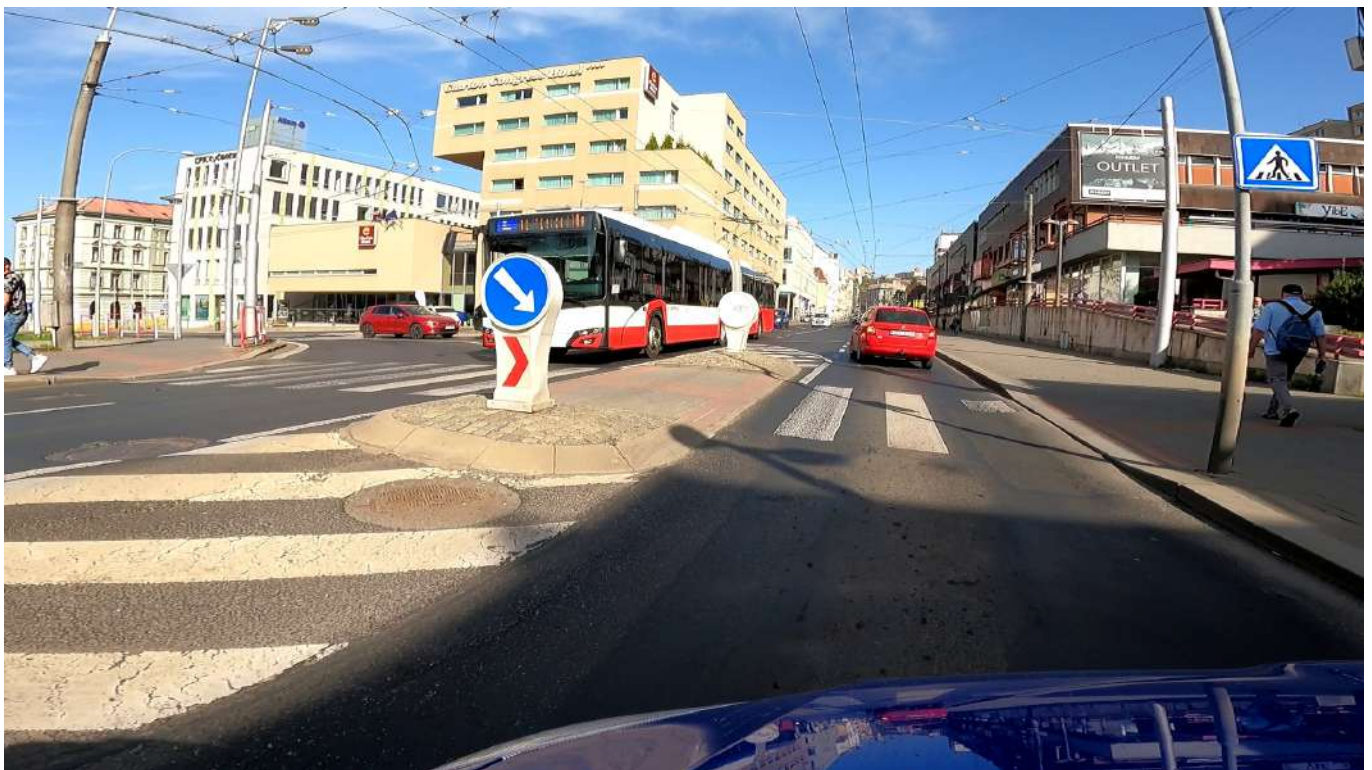
Opotřebování VDZ V 7a "Přechod pro chodce" a V 4 "Vodící čára" podél dopravního stínu u středového ostrůvku.

NÁVRH OPATŘENÍ
Obnova VDZ V 7a a V 4.

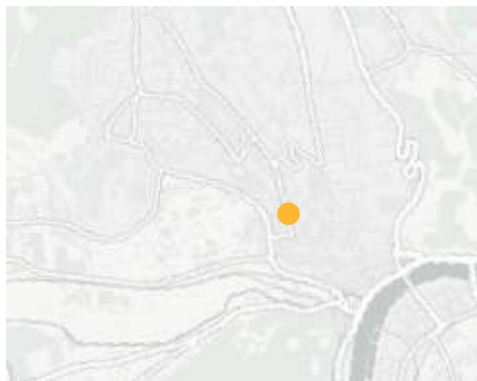
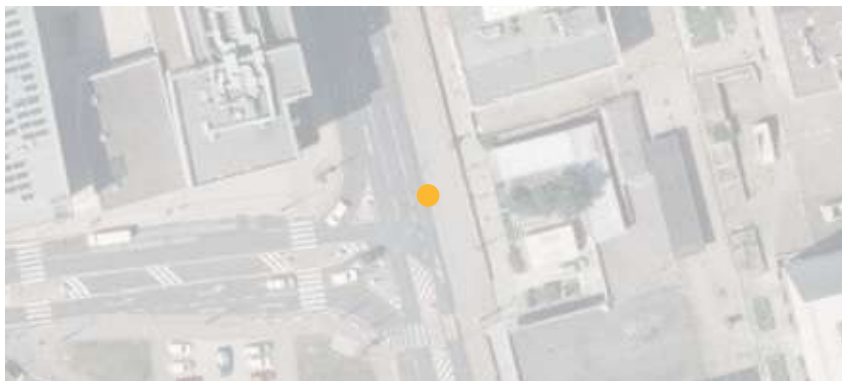
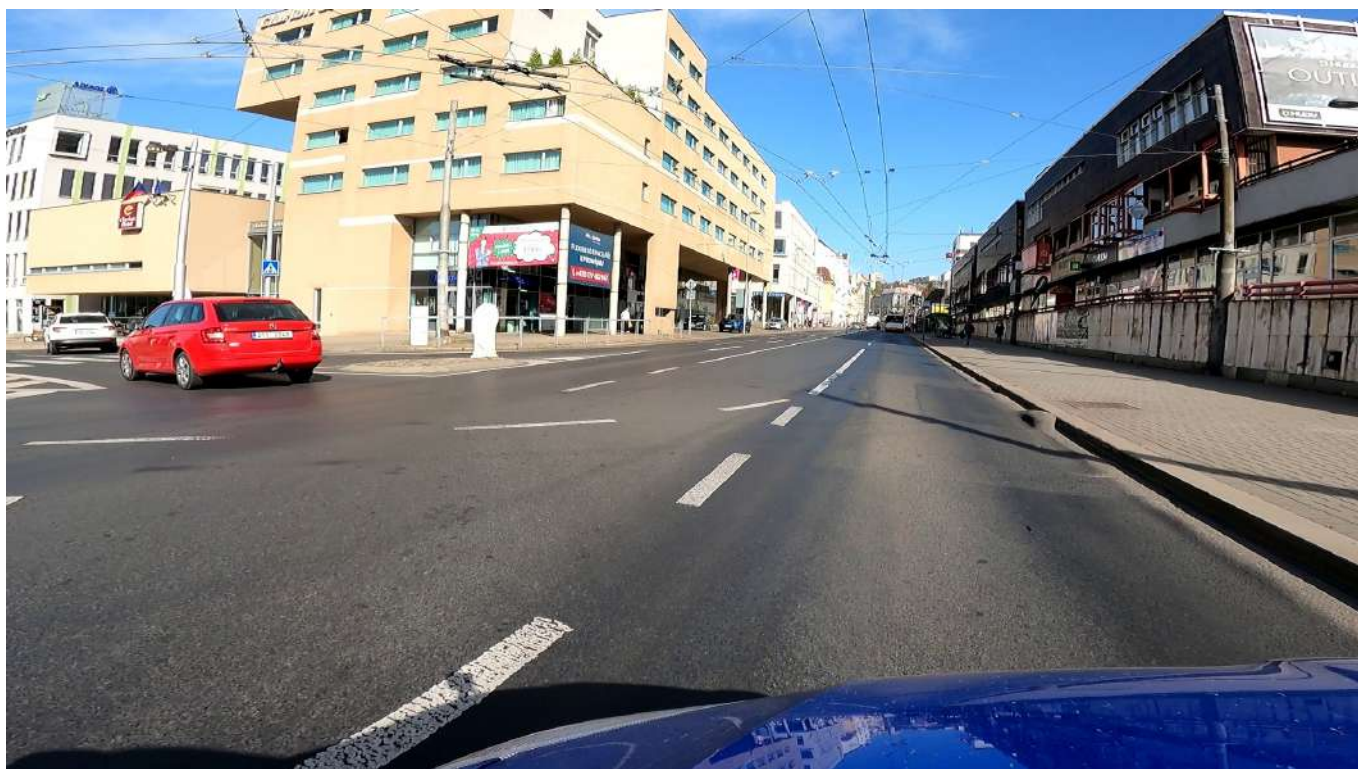
Nahromadění asfaltového materiálu u hrany chodníkové plochy důsledkem projíždějících těžkých vozidel.

Oprava povrchu vozovky.

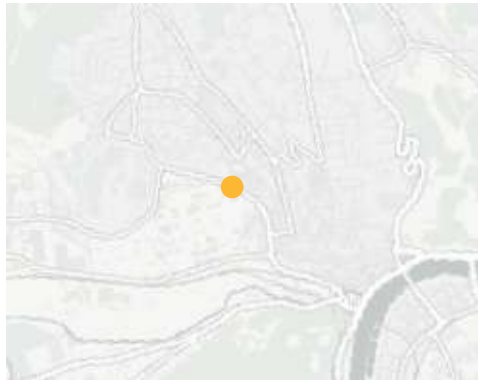
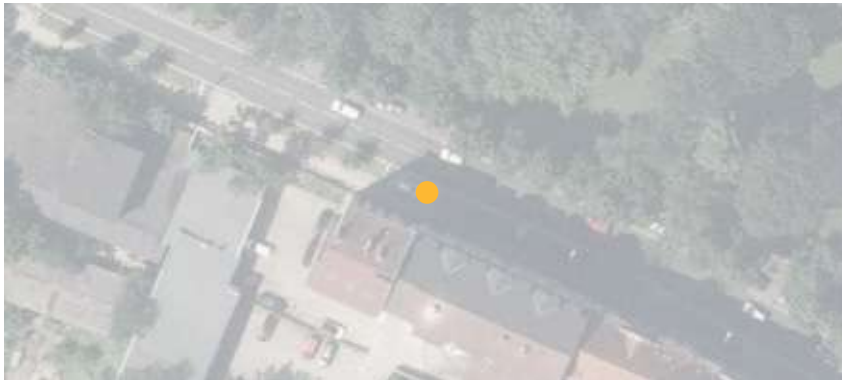
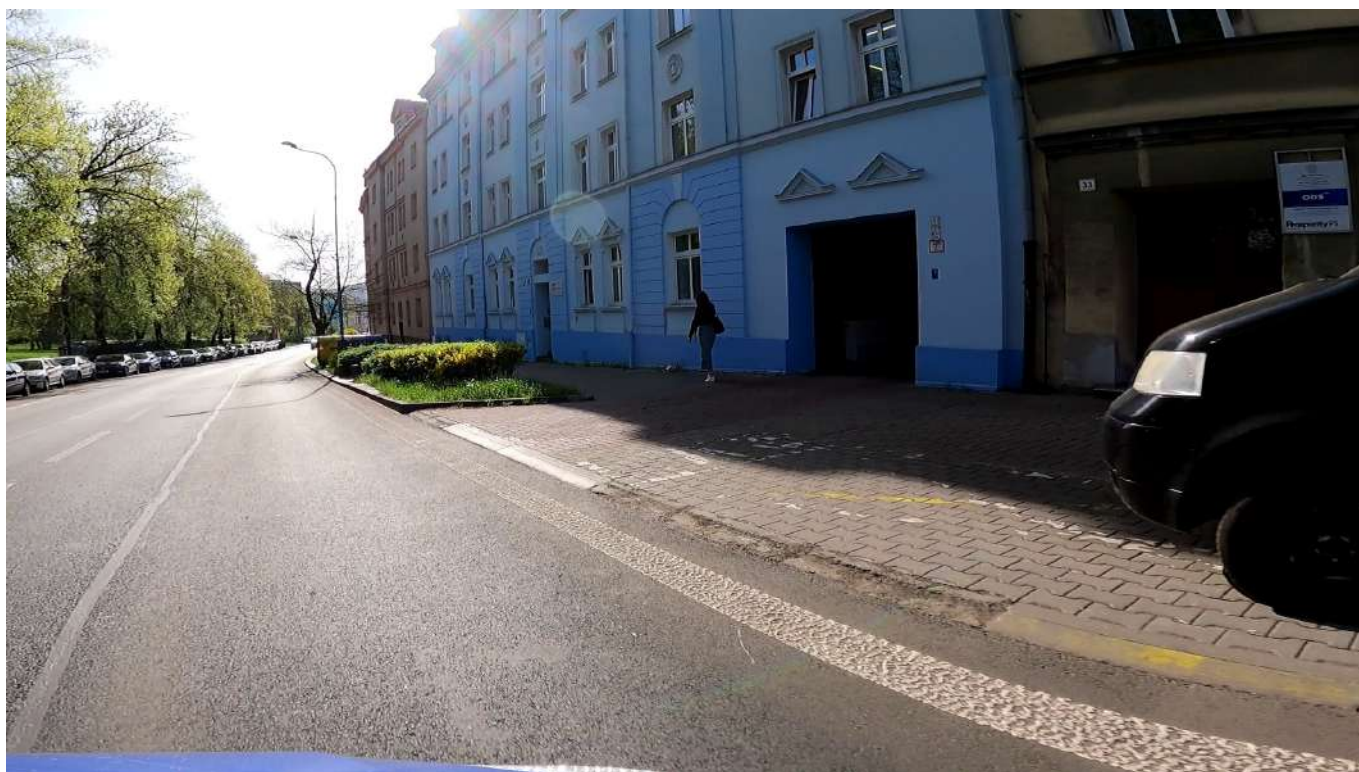
Absence prvků pro OOSPO - varovného pásu.

Zdvojené vyznačení místa pro zásobování (VDZ V 10e "Vyhrazené parkoviště" s textem "ZAS" a V 12a "Žlutá klikatá čára".

Realizace varovného pásu.

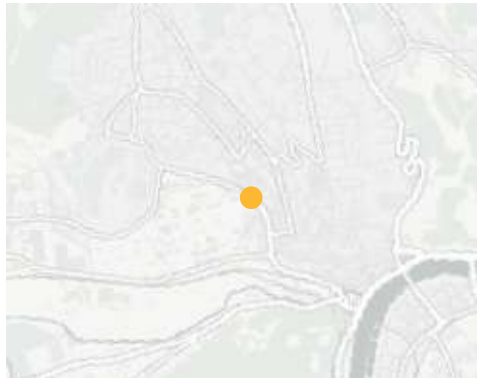
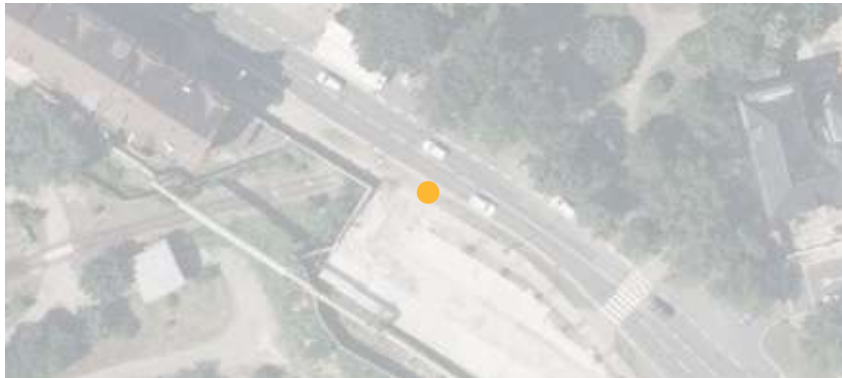
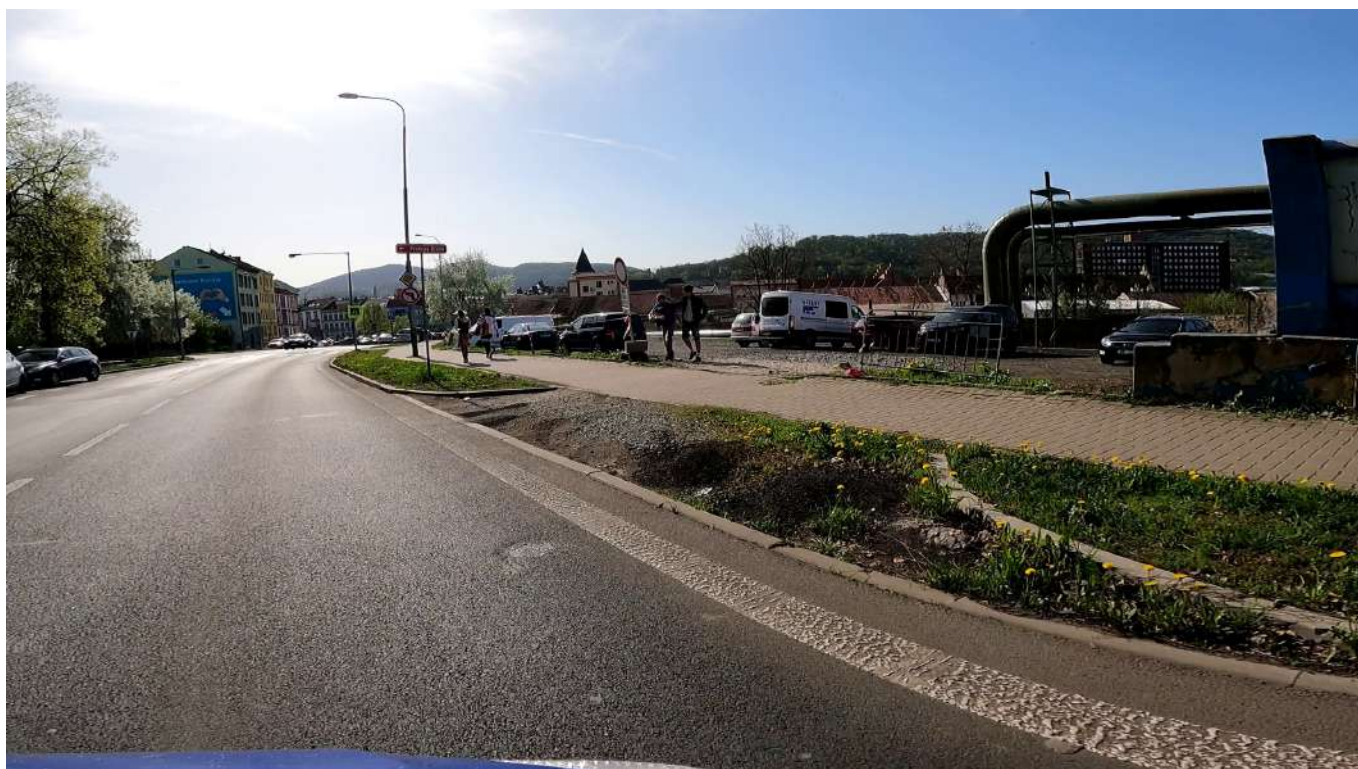
Neadekvátní technický stav povrchu sjezdu.
Absence prvků pro OOSPO - varovného pásu.

Realizace adekvátního povrchu sjezdu.
Realizace varovného pásu.
