Příloha 4

Bezpečnostní inspekce

Zpráva z bezpečnostní inspekce pozemních komunikací, která proběhla 17. dubna 2025 mezi 9. a 13. hodinou, zahrnuje místní šetření s cílem lépe pochopit lokální problematiku a identifikovat dopravně-bezpečnostní rizika. Hodnocení bezpečnosti bylo provedeno s ohledem na charakter sledované oblasti, která se nachází v intravilánu obce. Zvláštní pozornost byla věnována nejzranitelnějším účastníkům provozu, tedy chodcům a cyklistům.

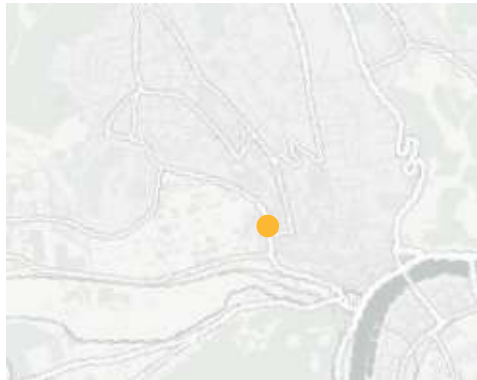
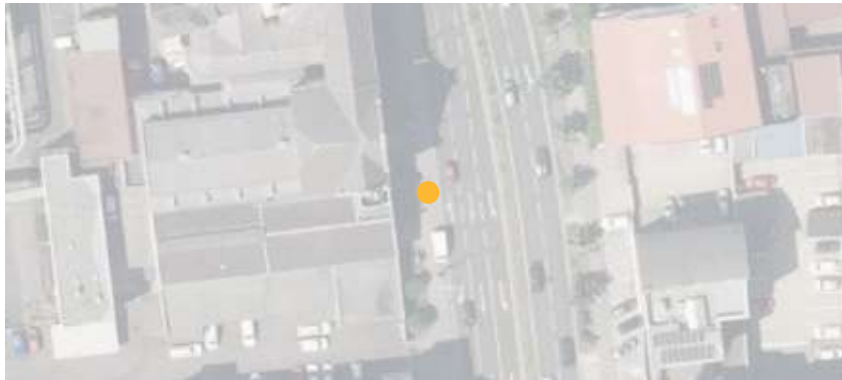
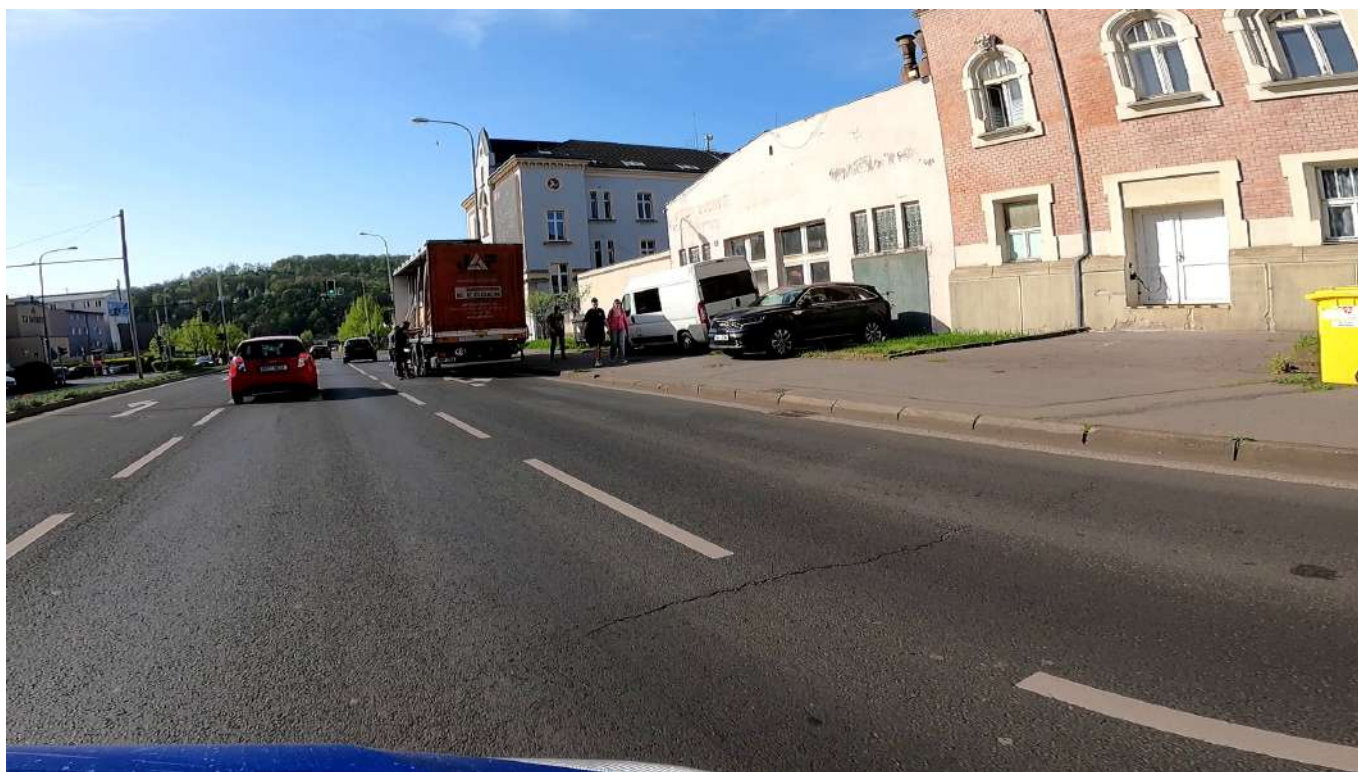
Absence snížené hrany chodníkové plochy a prvků pro OOSPO - varovných pásů u vjezdů k objektům (2x).

Realizace snížených hran chodníkových ploch a varovných pásů.

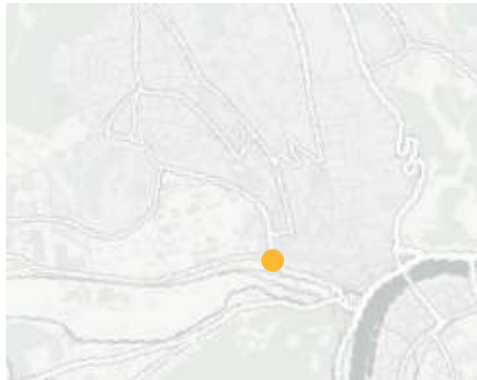
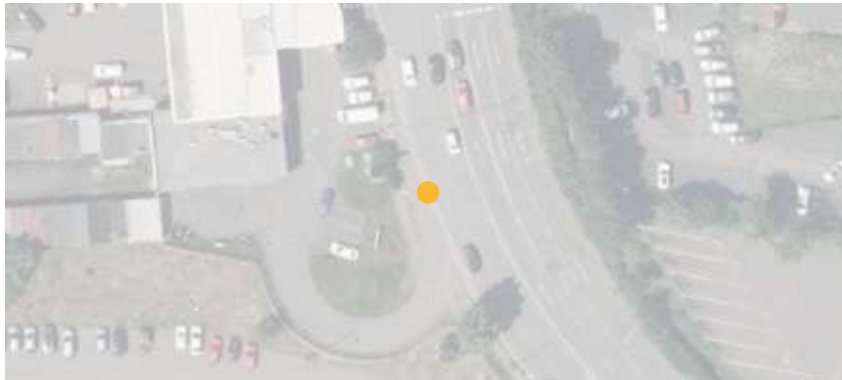
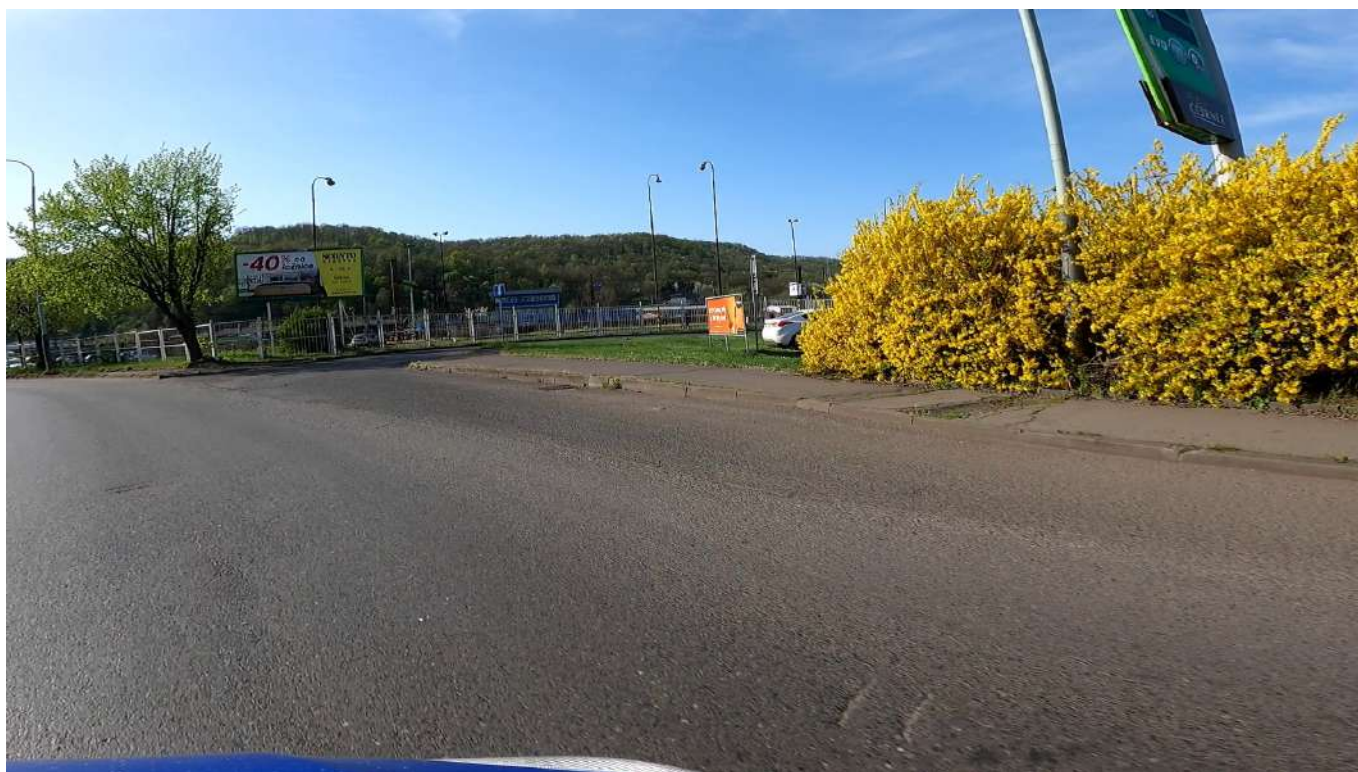
Absence VDZ V 2b "Podélná čára přerušovaná" v délce odbočovacího pruhu (40 m) a V 4 "Vodící čára".

Realizace VDZ V 2b a V 4.

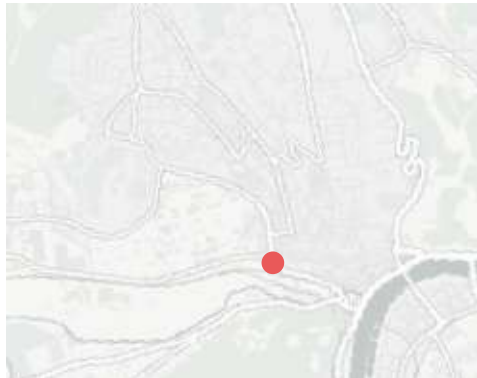
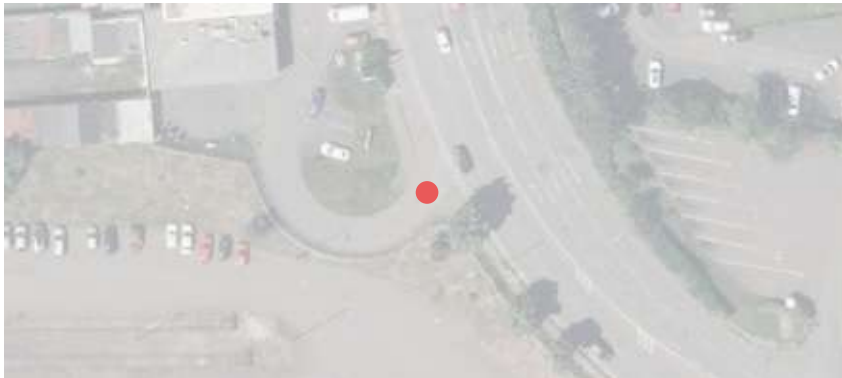
Neadekvátní technický stav chodníkové plochy na jižní straně přechodu.

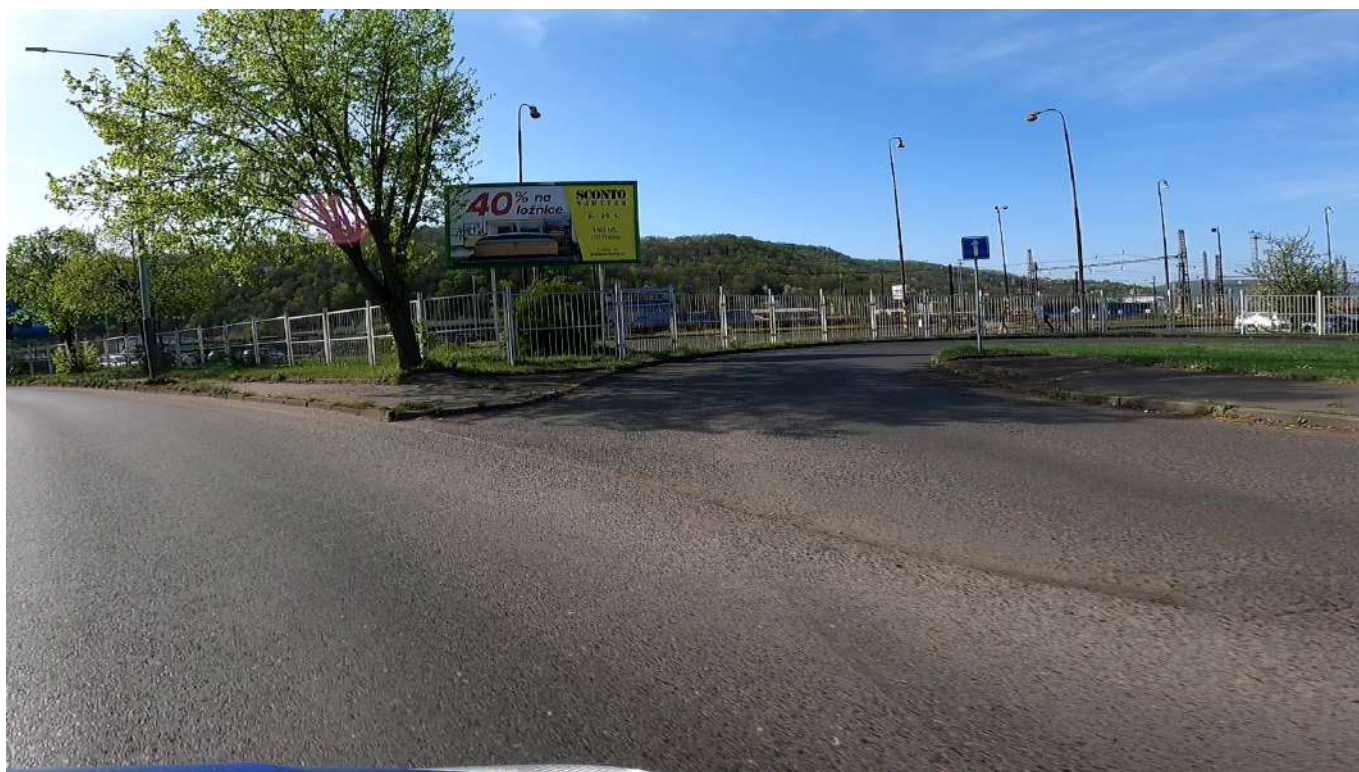
Absence prvků pro OOSPO - signálních pásů na obou stranách přechodu a chybné provedení varovných pásů (nezabírají celou šířku přechodu).

Výrazné opotřebení VDZ V 7a "Přechod pro chodce".

Oprava povrchu chodníkové plochy.

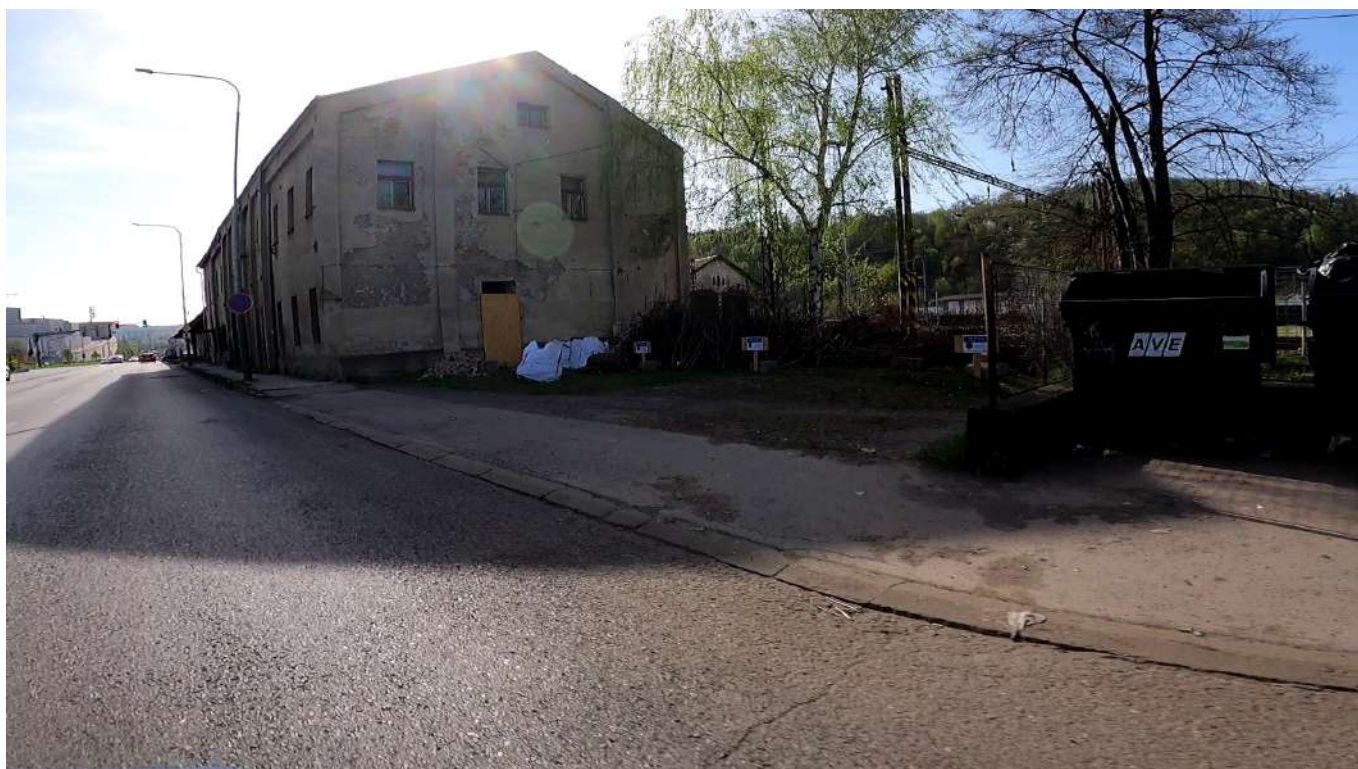
Absence prvků pro OOSPO - varovného pásu v délce 25 m.

Realizace varovného pásu.

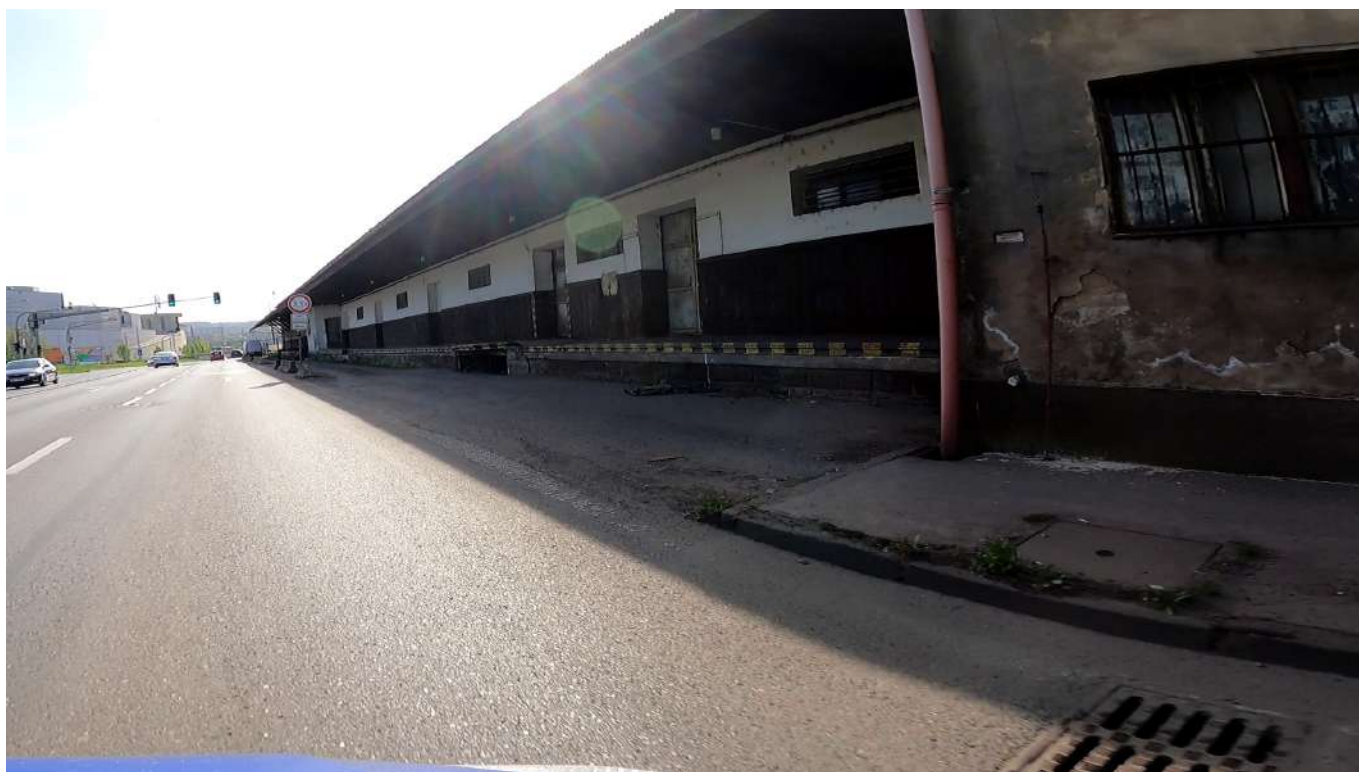
Absence pěší vazby v délce 120 m.

Realizace chodníkové plochy.

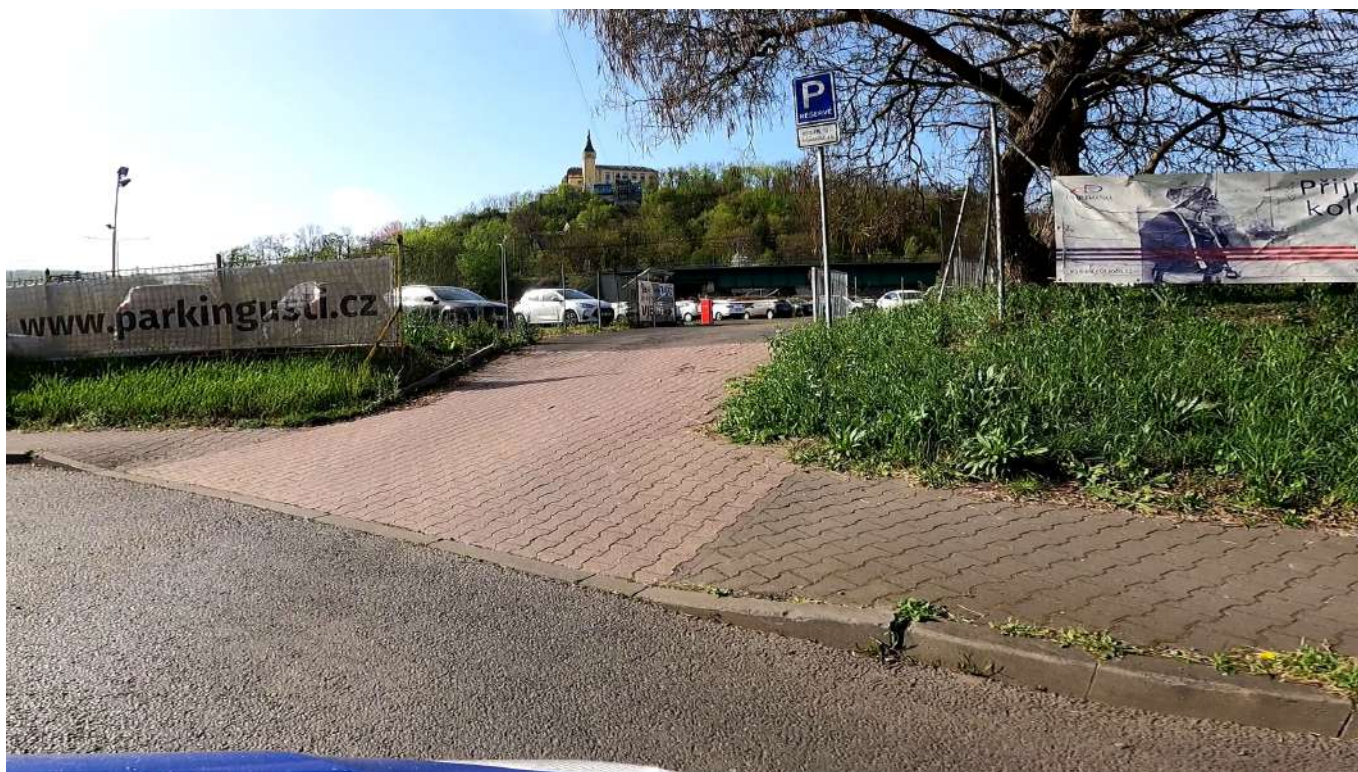
Absence prvků pro OOSPO - varovného pásu.

Realizace varovného pásu.

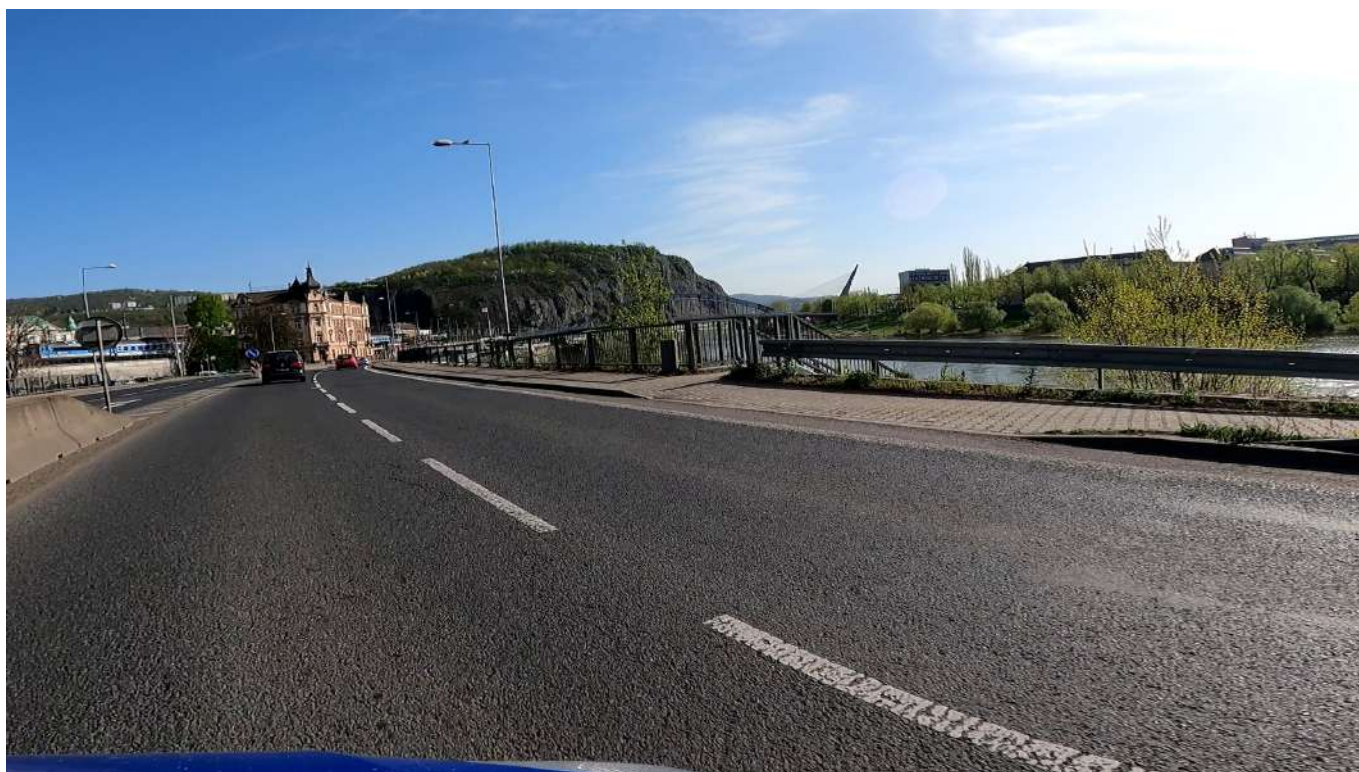
Neadekvátní realizace snížené hrany chodníkové plochy v délce 10 m - využití jako sjezdu vzhledem k provozu na Přístavní ulici a šířkovým poměrům nebezpečné.

Zvýšení hrany chodníkové plochy na standardní výšku.

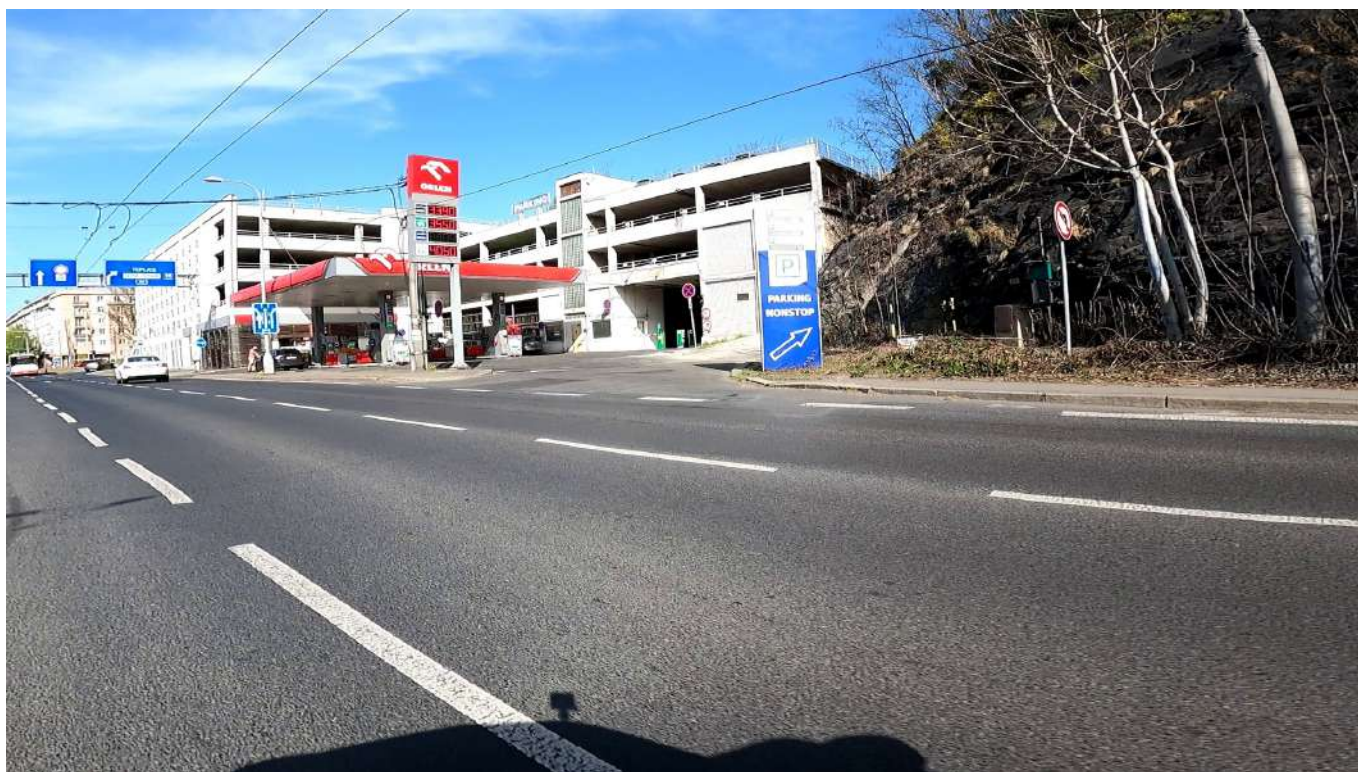
Absence přechodu pro chodce přes účelovou komunikaci u čerpací stanice.

Realizace přechodu pro chodce.

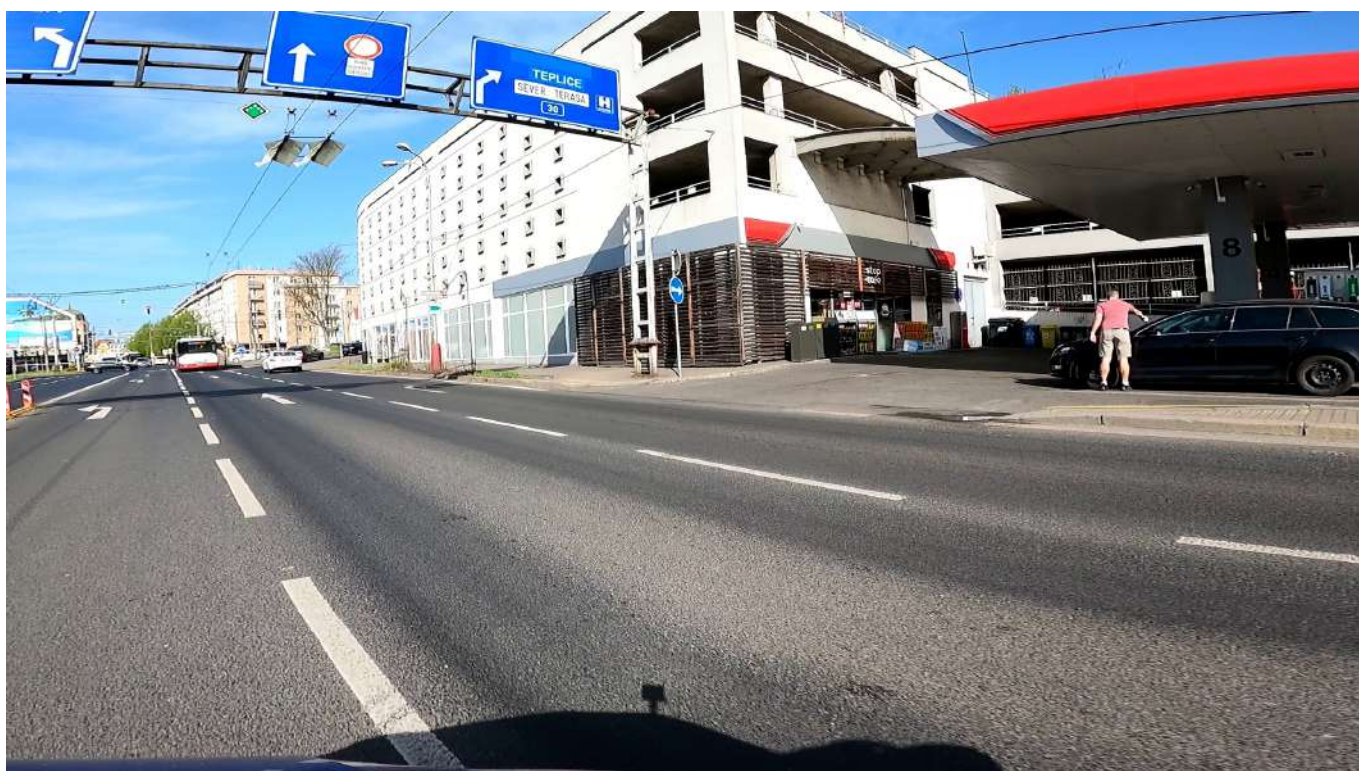
Absence přechodu pro chodce přes účelovou komunikaci u čerpací stanice.

Realizace přechodu pro chodce.

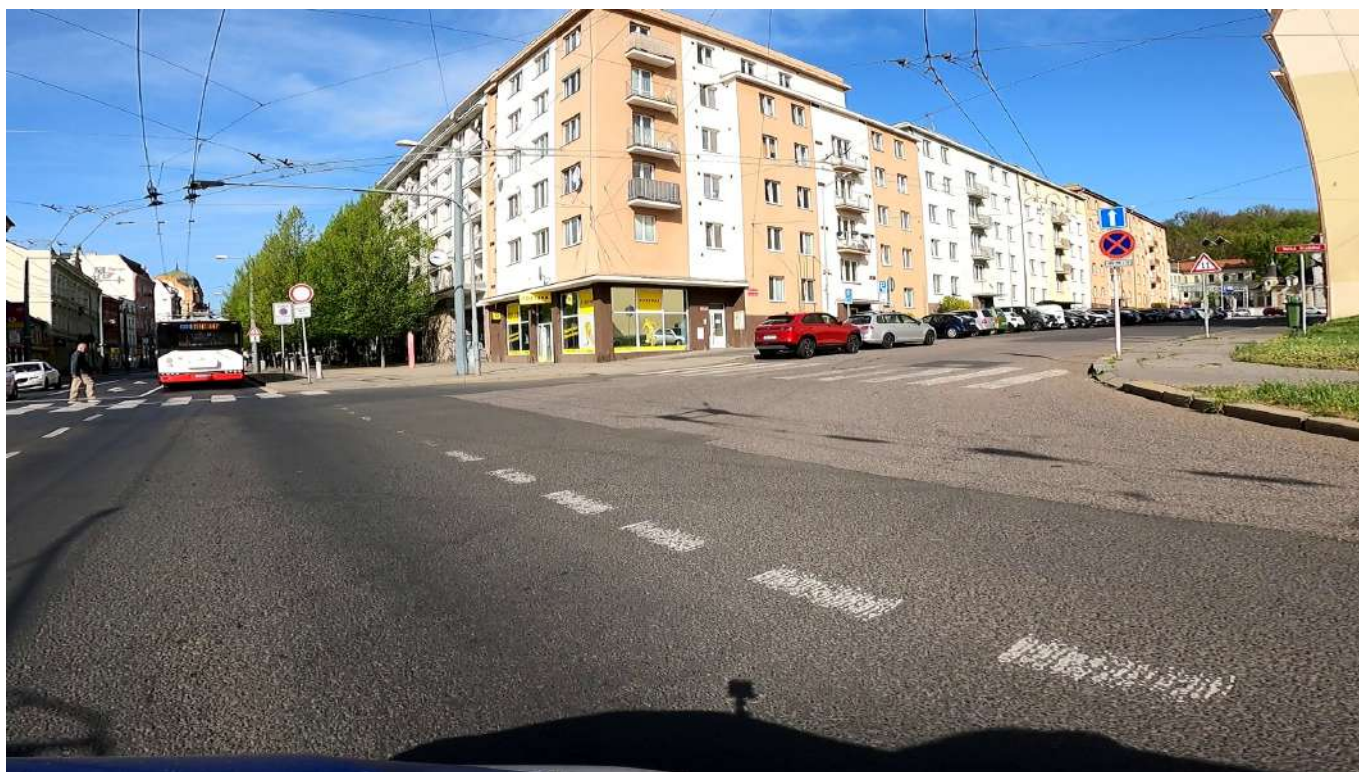
Přílišná délka přechodu (12 m).

Absence snížené hrany chodníkové plochy a prvků pro OOSPO - varovného a signálního pásu na východní straně přechodu.

Opotřebení VDZ V 7a "Přechod pro chodce".

Zkrácení přechodu vysazením chodníkových ploch na cca 9 m.

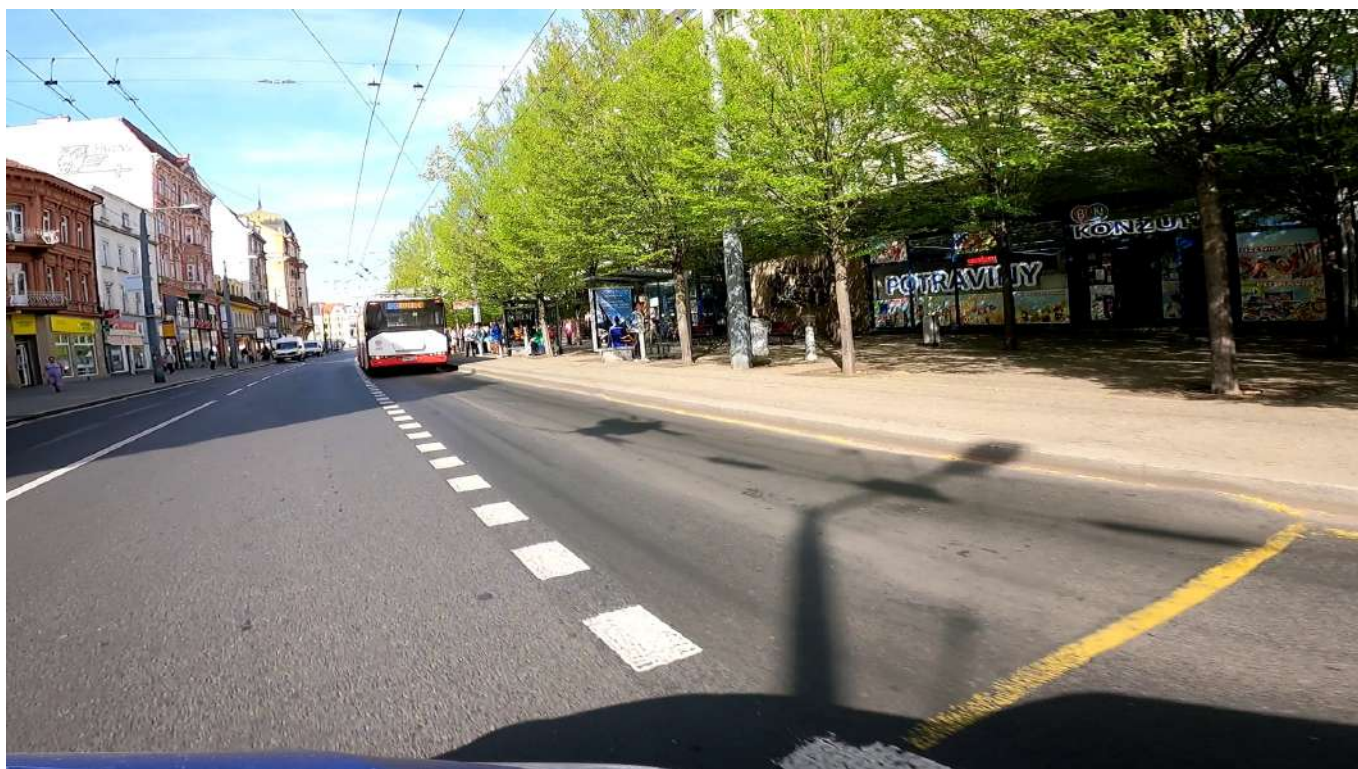
Výrazné opotřebení VDZ V 11a "Zastávka autobusu nebo trolejbusu" v délce 90 m.

NÁVRH OPATŘENÍ
Obnova VDZ V 11a.

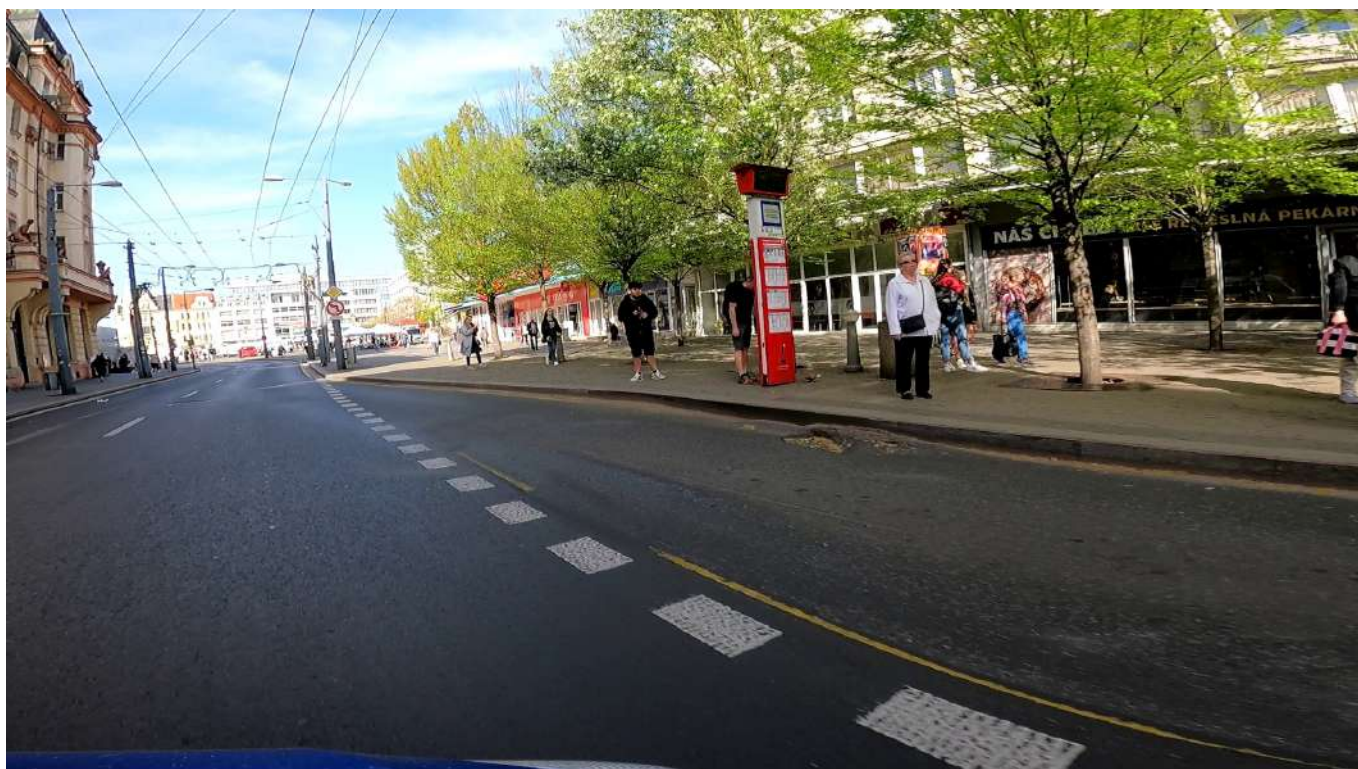
Závada na vozovce - nahromadění asfaltového materiálu z důvodu projíždění těžkých vozidel.

NÁVRH OPATŘENÍ
Oprava vozovky.

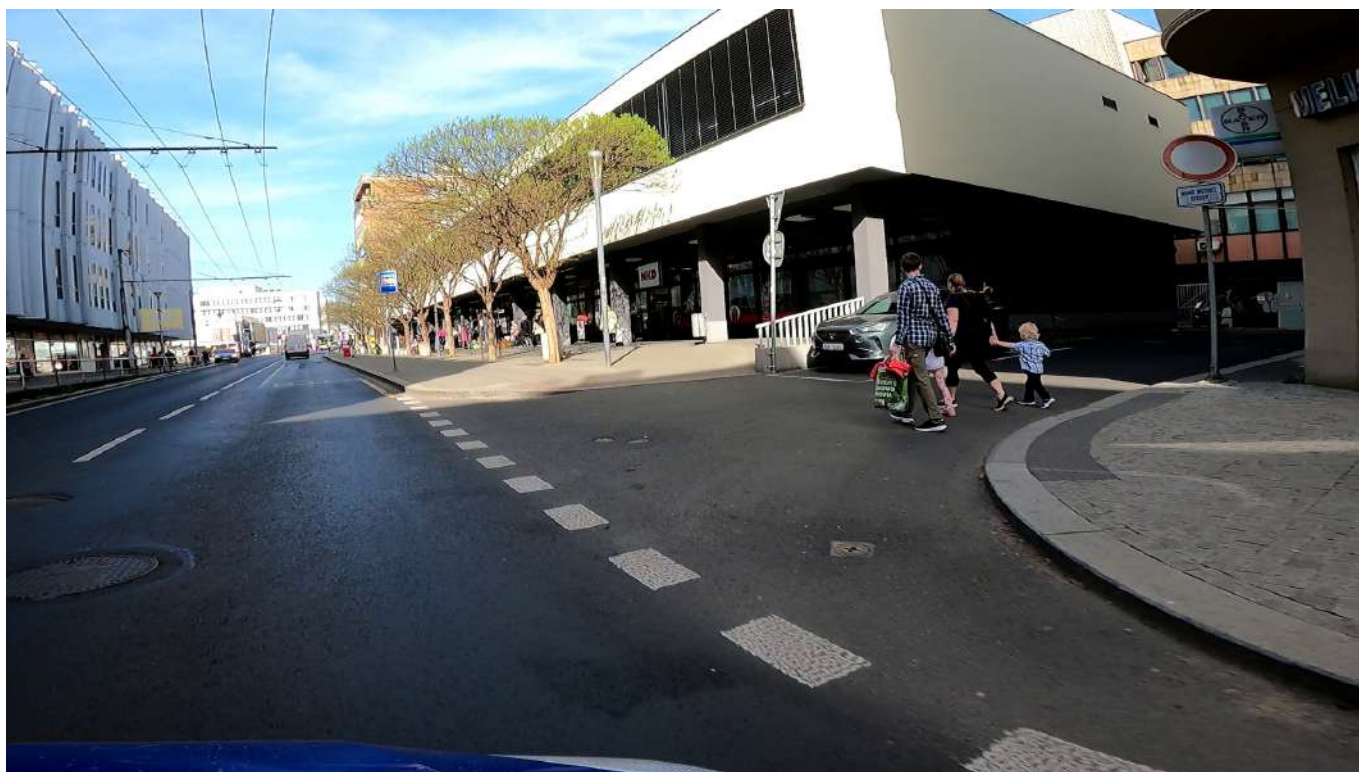
Absence prvků pro OOSPO - signálních pásů na obou stranách místa pro přecházení.

Realizace signálních pásů.

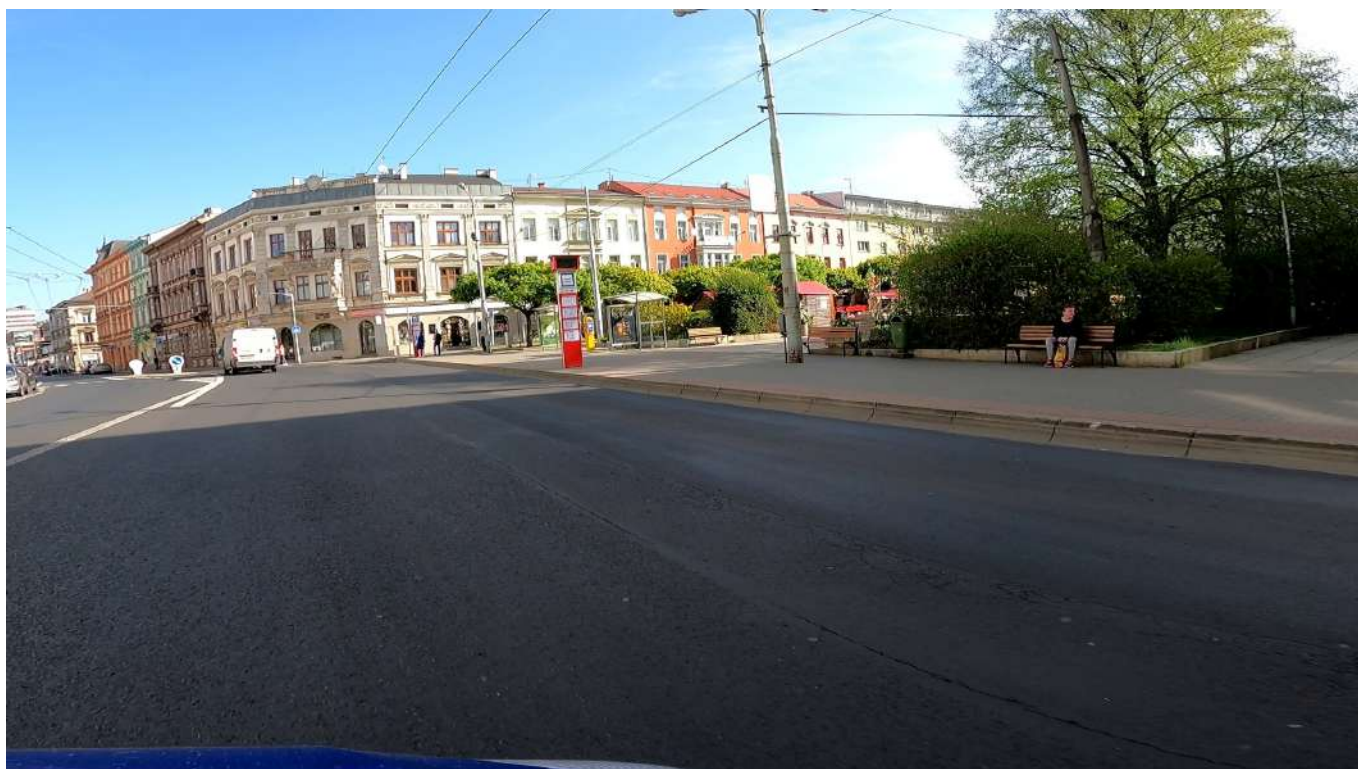
Absence VDZ V 11a "Zastávka autobusu nebo trolejbusu" v délce 60 m.

Realizace VDZ V 11a.

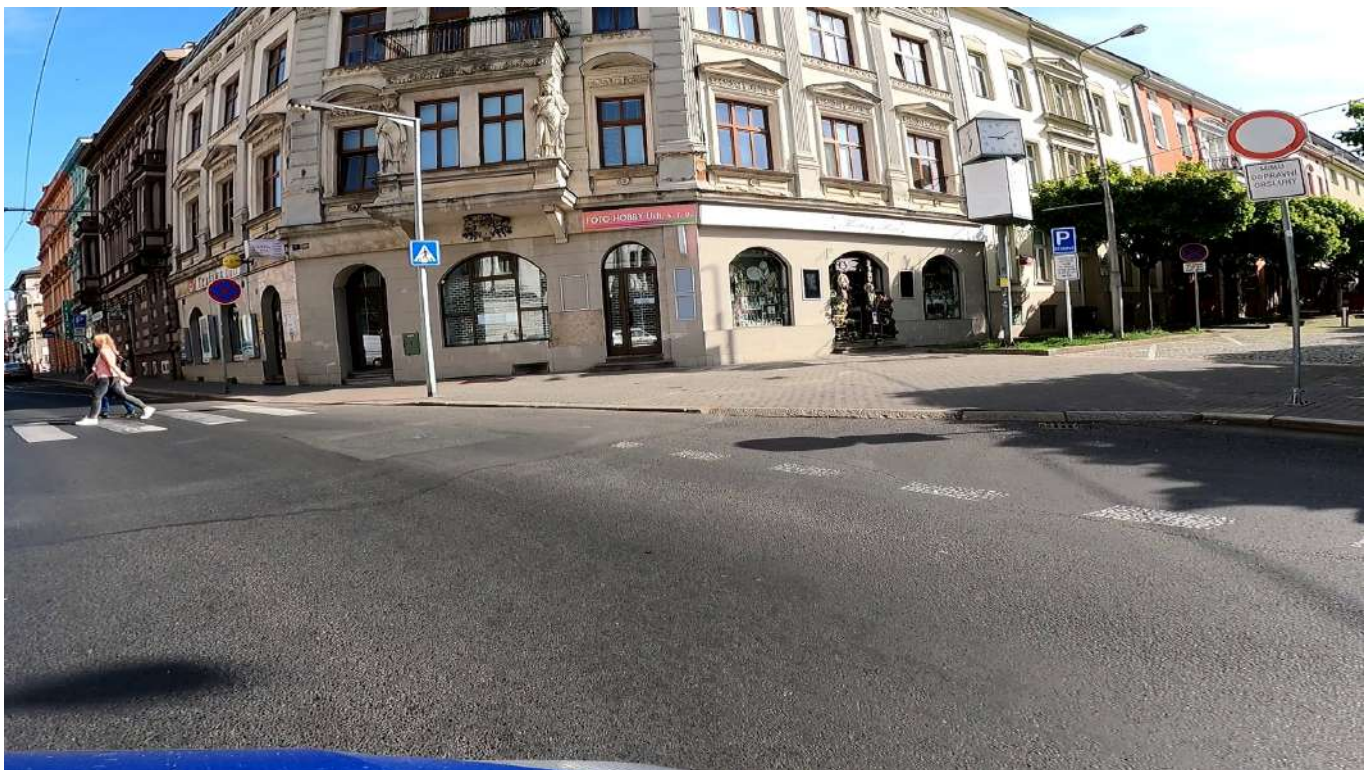
Absence prvků pro OOSPO - varovného pásu.

Realizace varovného pásu.

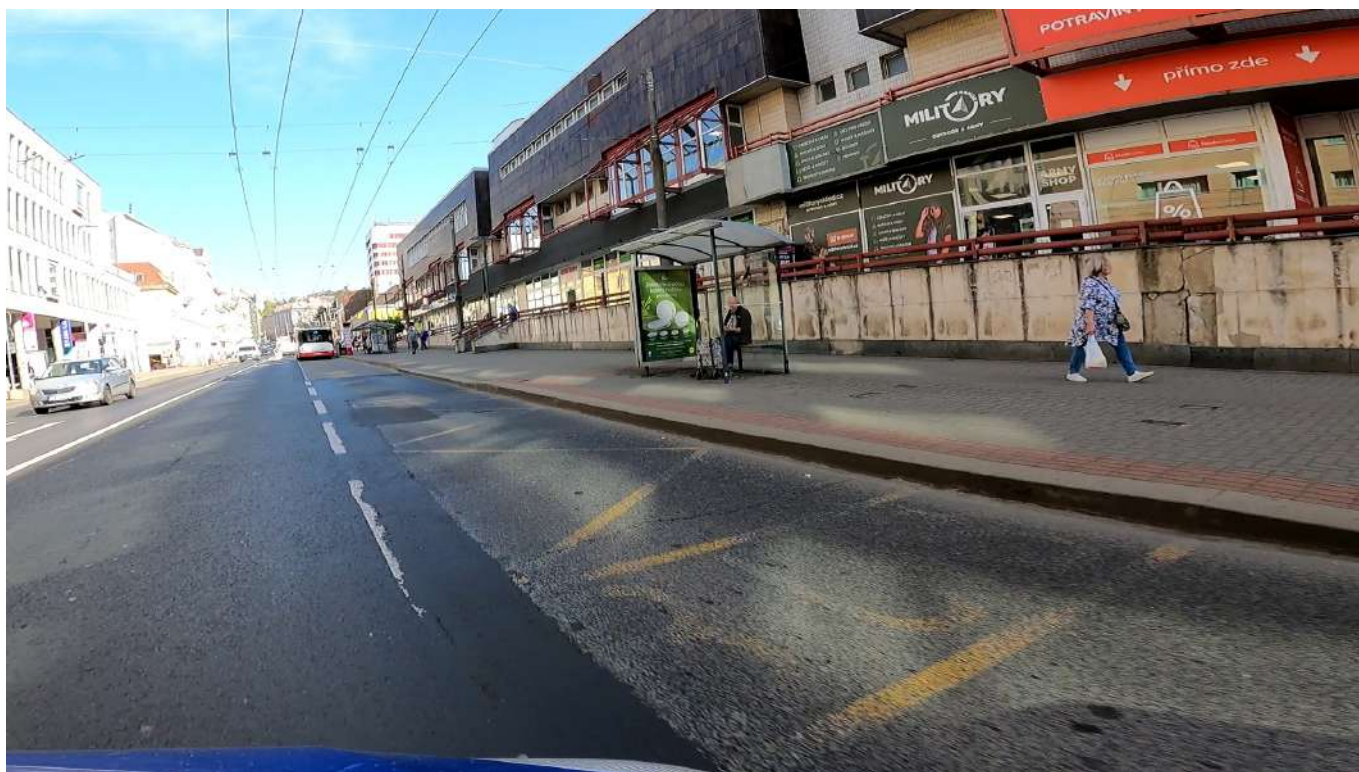
Chybějící / opotřebované VDZ

Opotřebování VDZ V 11a "Zastávka autobusu nebo trolejbusu" v délce 40 m.

Obnova VDZ V 11a.

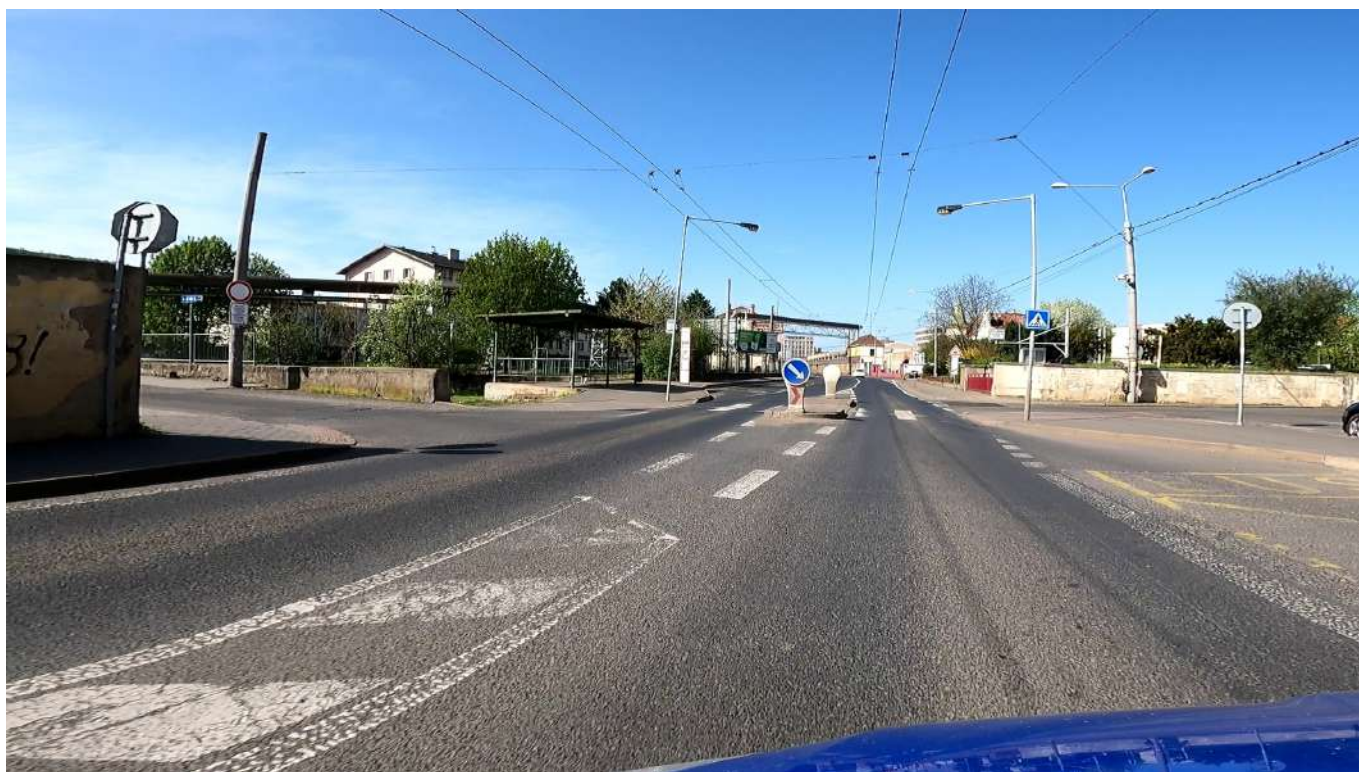
Chybějící přechod pro chodce

Absence přechodu pro chodce / místa pro přecházení.

Realizace přechodu pro chodce / místa pro přecházení - bez nutných stavebních úprav vyjma doplnění signálních pásů - v případě realizace přechodu pro chodce nutno realizovat VDZ V 7a "Přechod pro chodce".

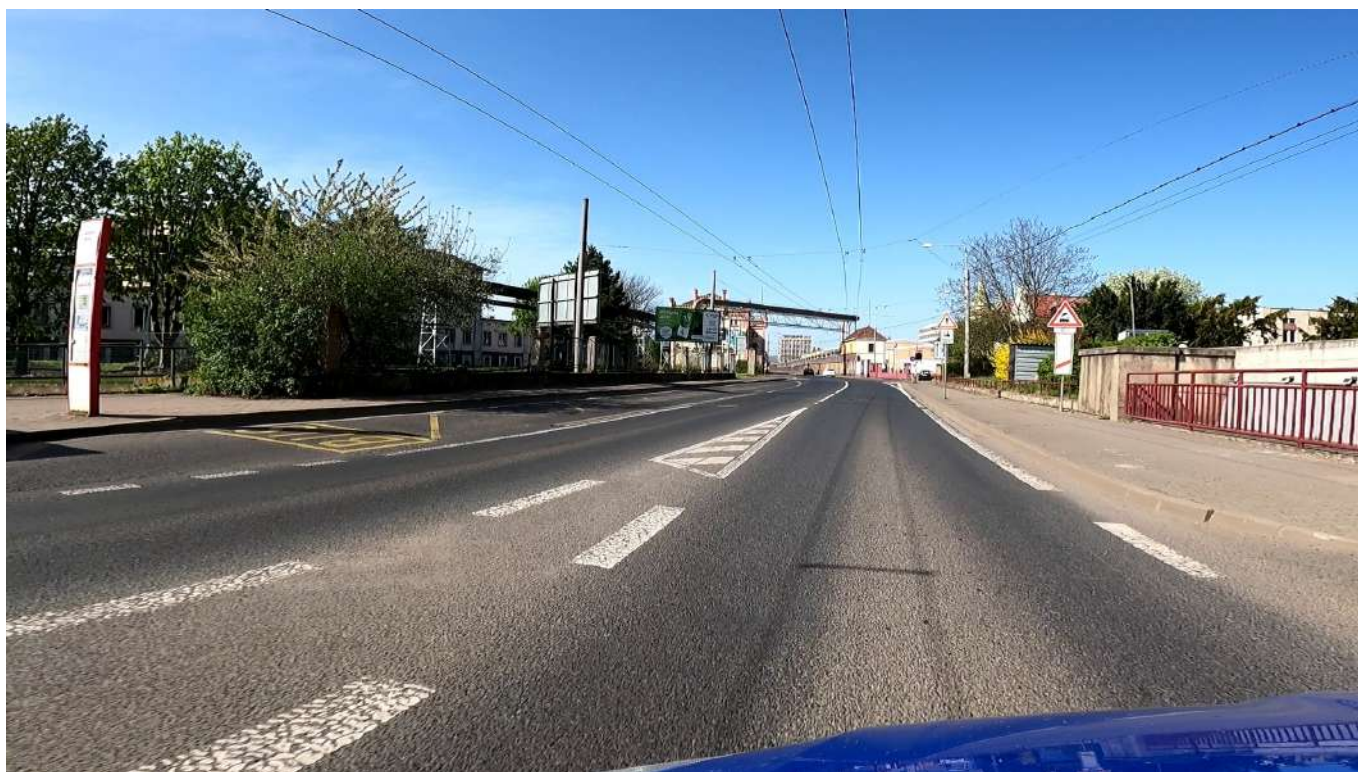
Chybějící / opotřebované VDZ

Opotřebované VDZ V 11a "Zastávka autobusu nebo trolejbusu" a absence VDZ V 12a "Žlutá klikatá čára" v klínech autobusového zálivu.

Obnova VDZ V 11a a realizace V 12a.

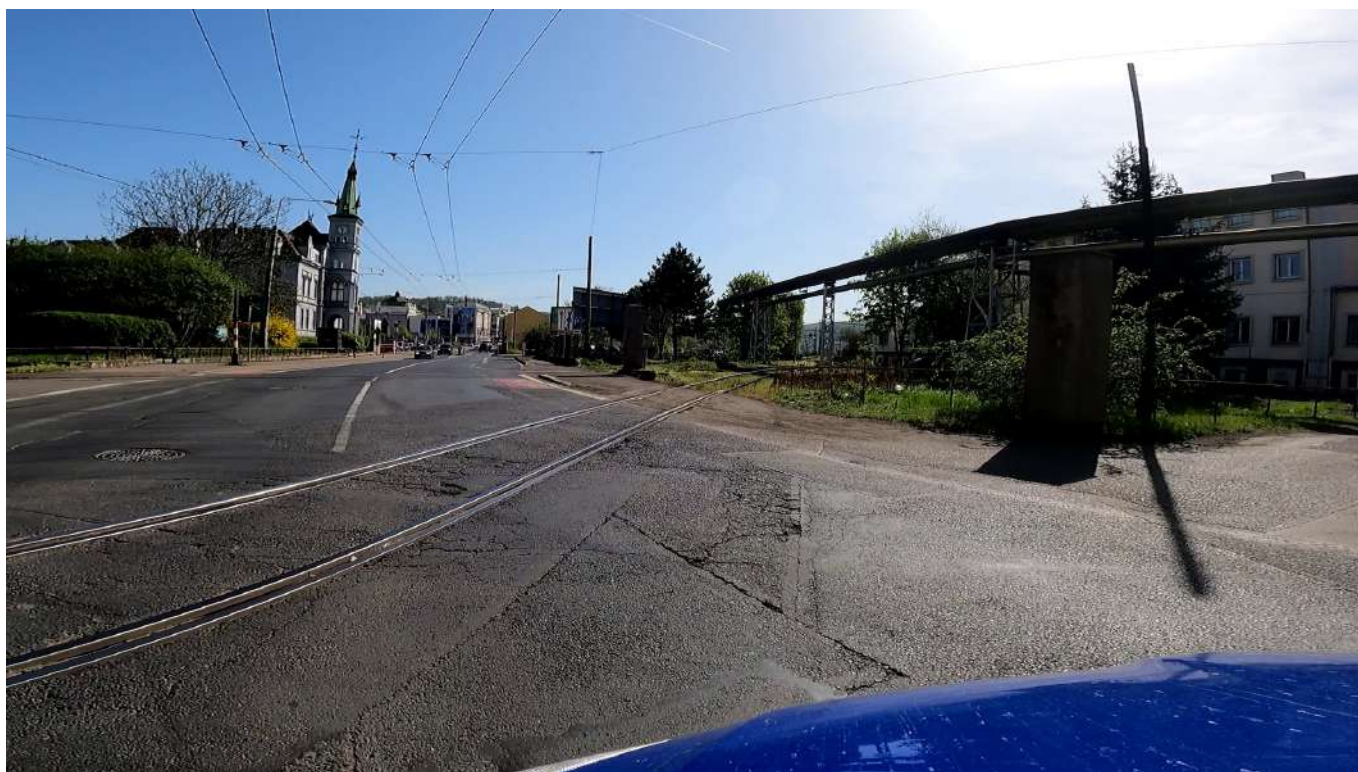
Technický stav chodníku

Nesouvislá pěší vazba a neadekvátní technický stav stávajících chodníkových ploch v okolí železničního přejezdu na jižní straně ulice Tovární.

Realizace chodníkových ploch a překonání železniční tratě, oprava stávajících chodníkových ploch.
