Příloha 4

Bezpečnostní inspekce

Zpráva z bezpečnostní inspekce pozemních komunikací, která proběhla 17. dubna 2025 mezi 9. a 13. hodinou, zahrnuje místní šetření s cílem lépe pochopit lokální problematiku a identifikovat dopravně-bezpečnostní rizika. Hodnocení bezpečnosti bylo provedeno s ohledem na charakter sledované oblasti, která se nachází v intravilánu obce. Zvláštní pozornost byla věnována nejzranitelnějším účastníkům provozu, tedy chodcům a cyklistům.

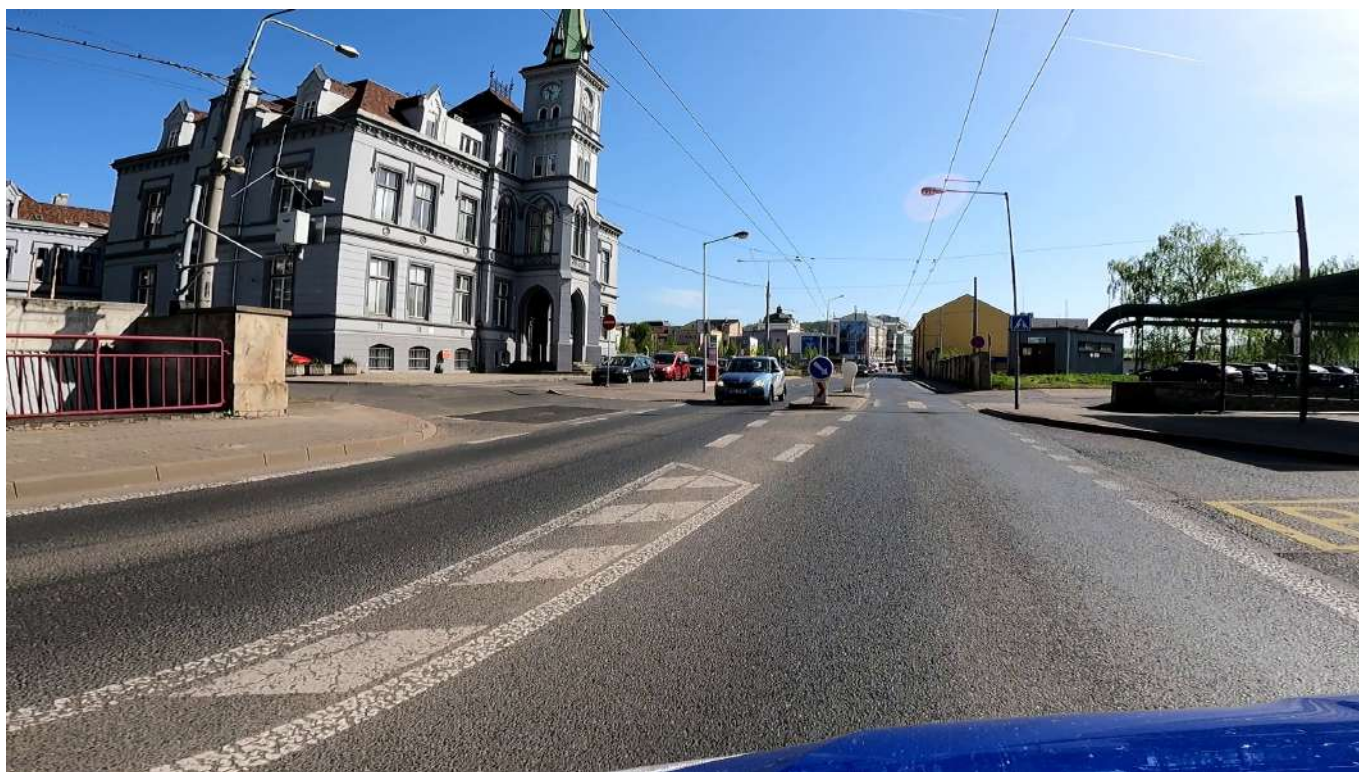
Chybějící přechod pro chodce

Absence přechodu pro chodce / místa pro přecházení.

Realizace přechodu pro chodce / místa pro přecházení - bez nutných stavebních úprav vyjma doplnění signálních pásů.

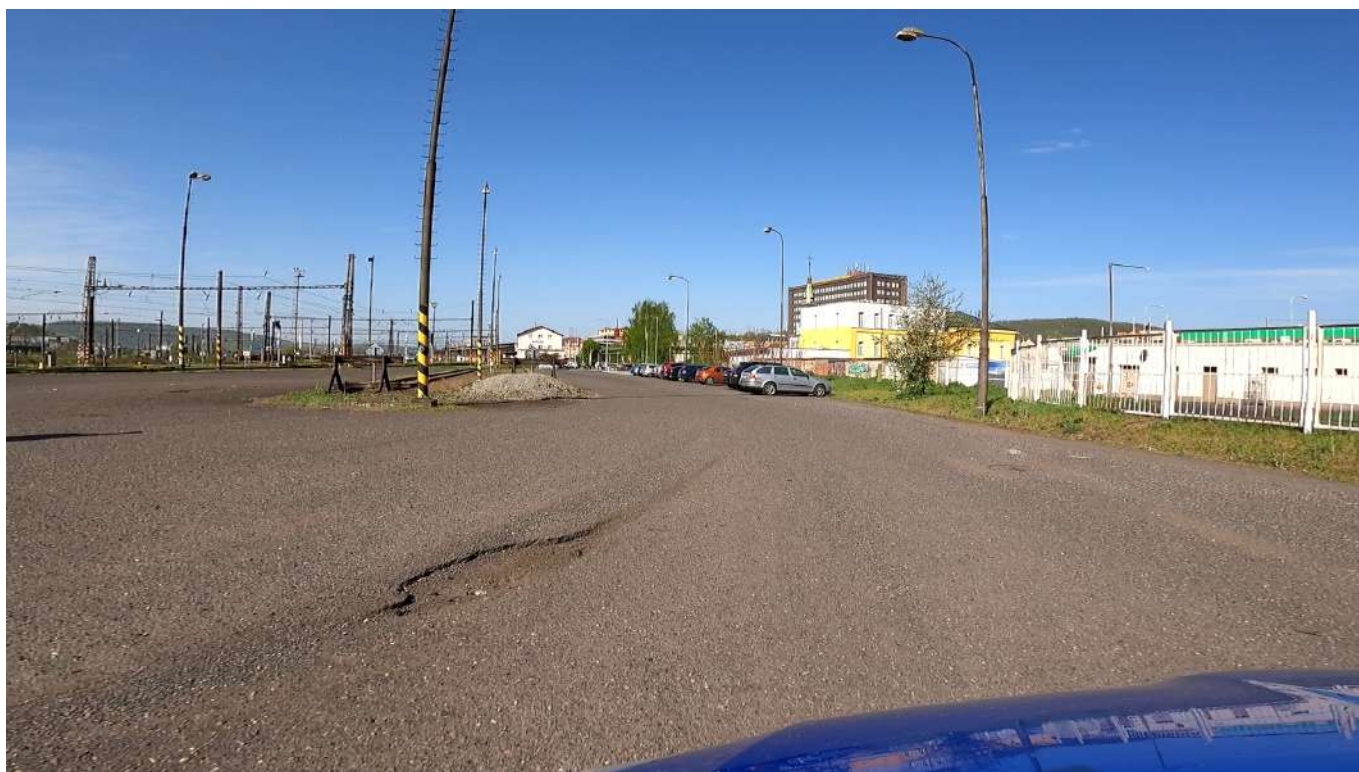
Stavební stav / projektové řešení

Neorganizovaná parkovací plocha bez VDZ a pěších vazeb.

Realizace pěších vazeb a vyznačení parkovacích stání pomocí VDZ.

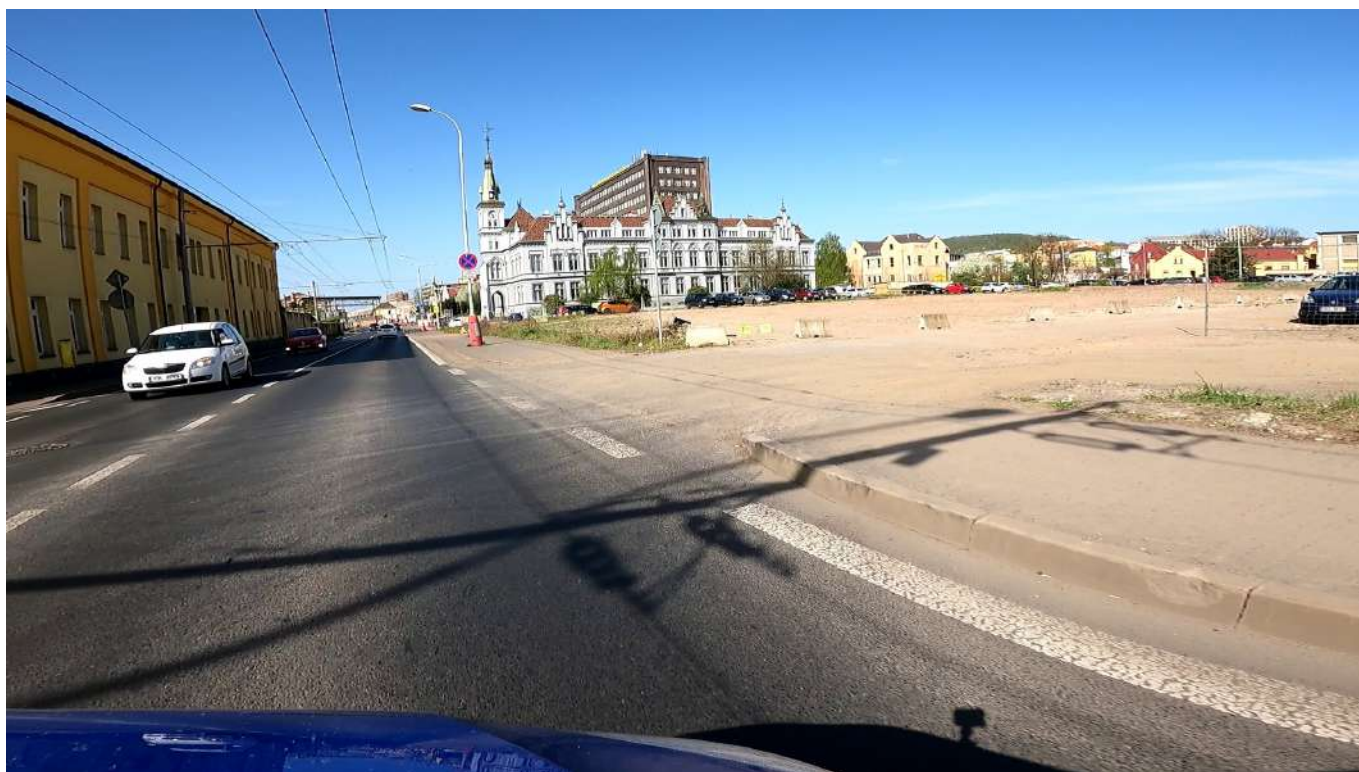
Chybějící přechod pro chodce

Absence přechodu pro chodce / místa pro přecházení.

Realizace přechodu pro chodce / místa pro přecházení - bez nutných stavebních úprav vyjma doplnění signálních pásů - v případě realizace přechodu pro chodce nutno realizovat VDZ V 7a "Přechod pro chodce".

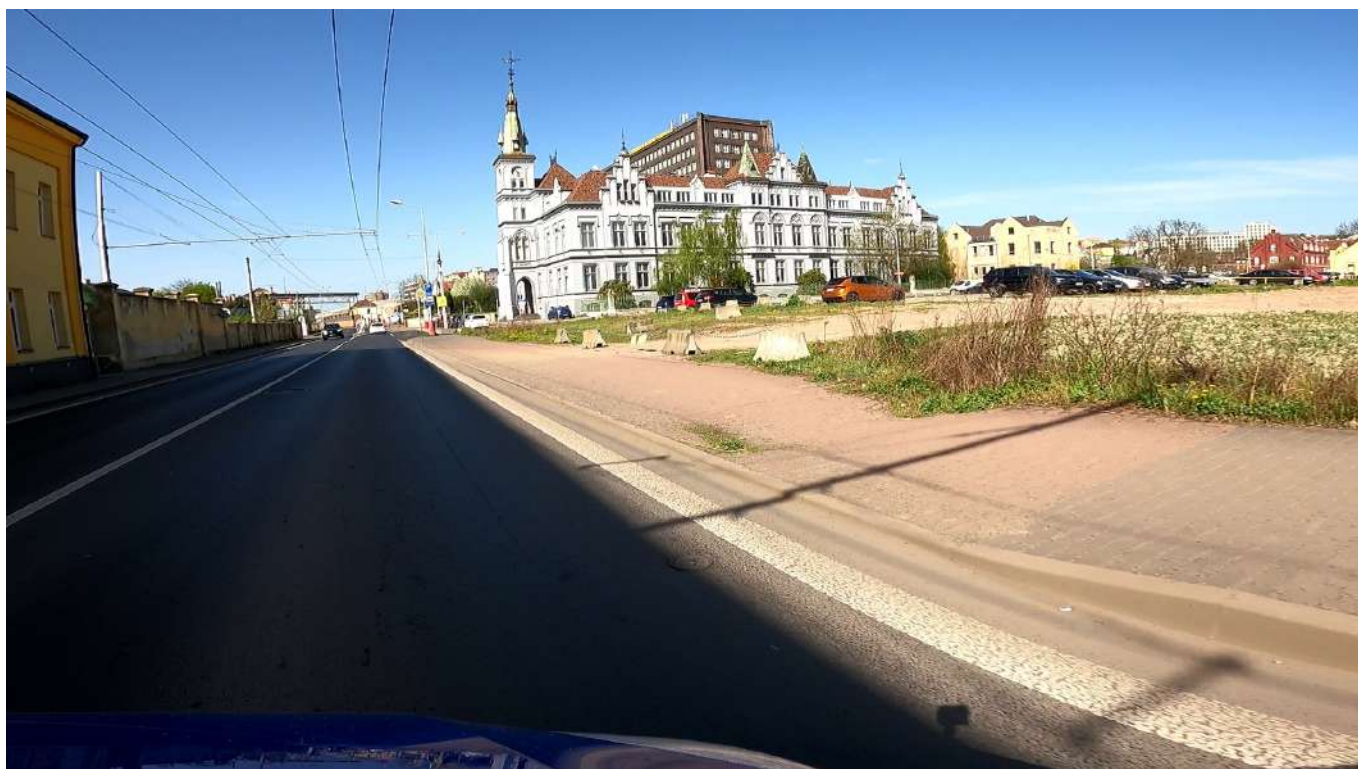
Stavební stav / projektové řešení

Absence prvků pro OOSPO - varovného pásu.

Realizace varovného pásu.

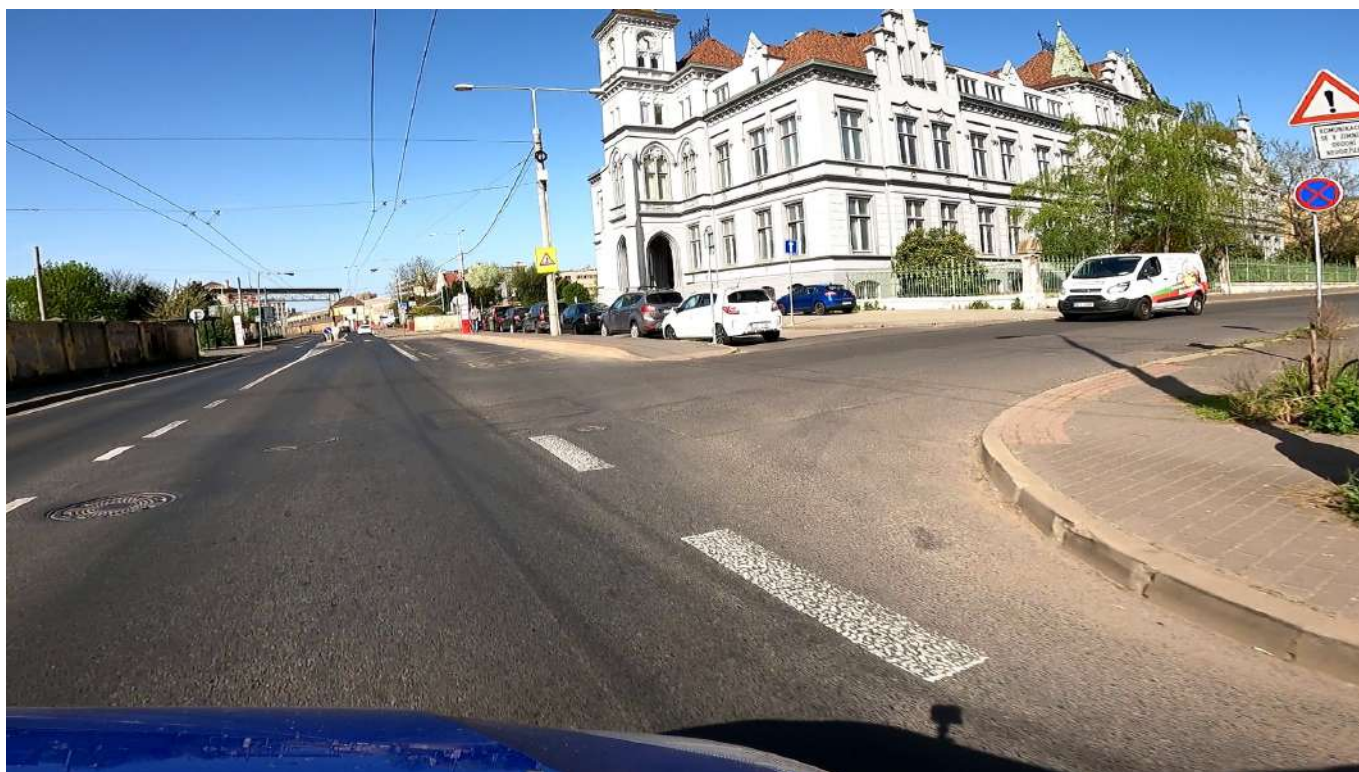
Chybějící přechod pro chodce

Absence přechodu pro chodce / místa pro přecházení.

Realizace přechodu pro chodce / místa pro přecházení - bez nutných stavebních úprav vyjma doplnění signálních pásů - v případě realizace přechodu pro chodce nutno realizovat VDZ V 7a "Přechod pro chodce".

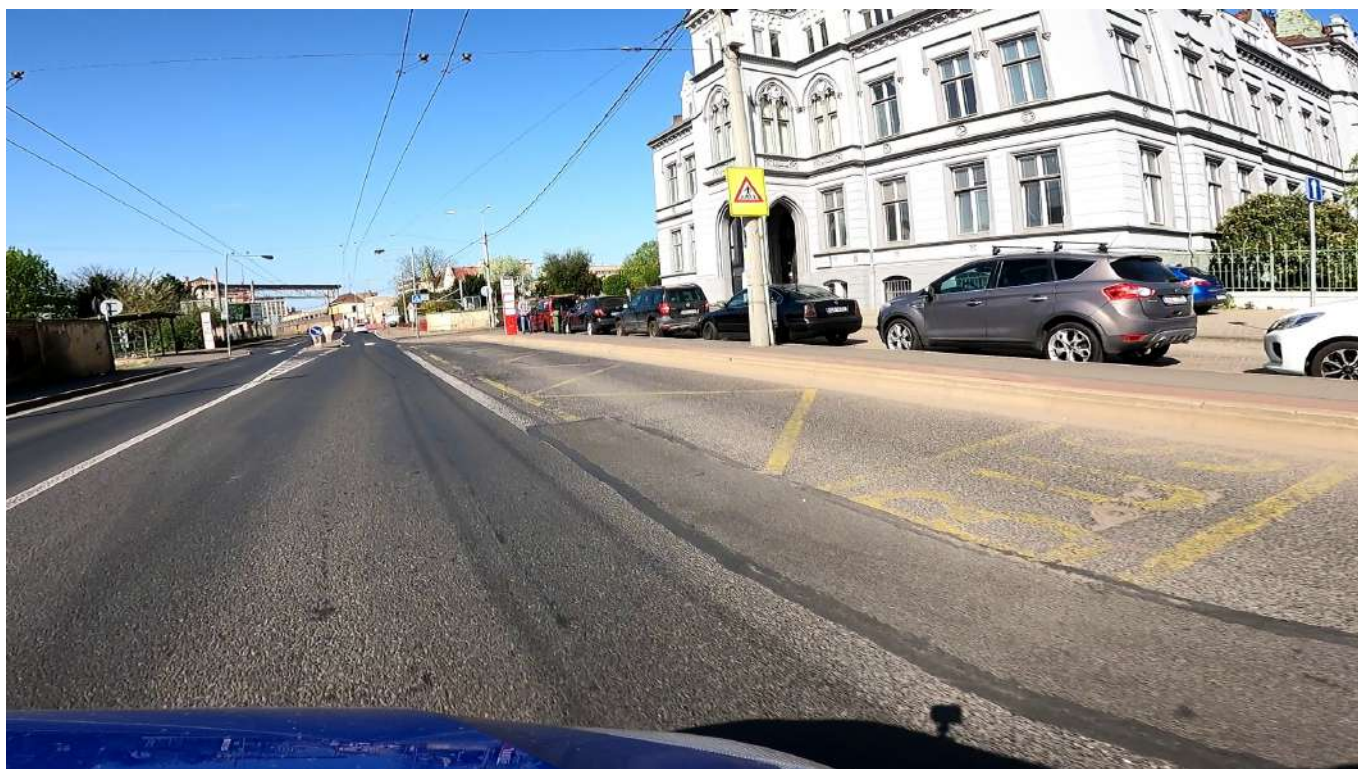
Chybějící / opotřebované VDZ

Opotřebované VDZ V 11a "Zastávka autobusu nebo trolejbusu".

Obnova VDZ V 11a.

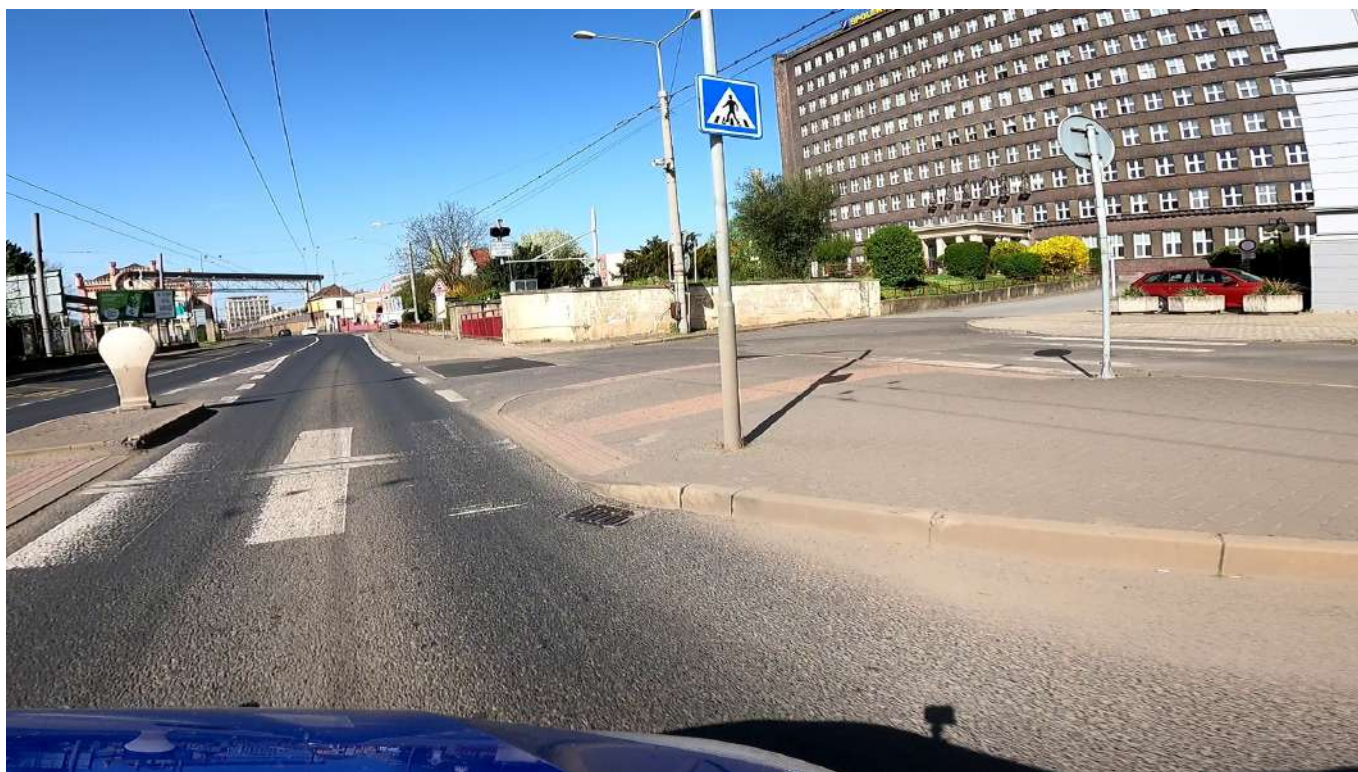
Chybějící / opotřebované VDZ

Chybné provedení prvků OOSPO - signální pás na jižní straně není ukotven na pevnou hranu.
Opotřebování VDZ V 7a "Přechod pro chodce".

Realizace adekvátního ukotvení signálního pásu.
Obnova VDZ V 7a.

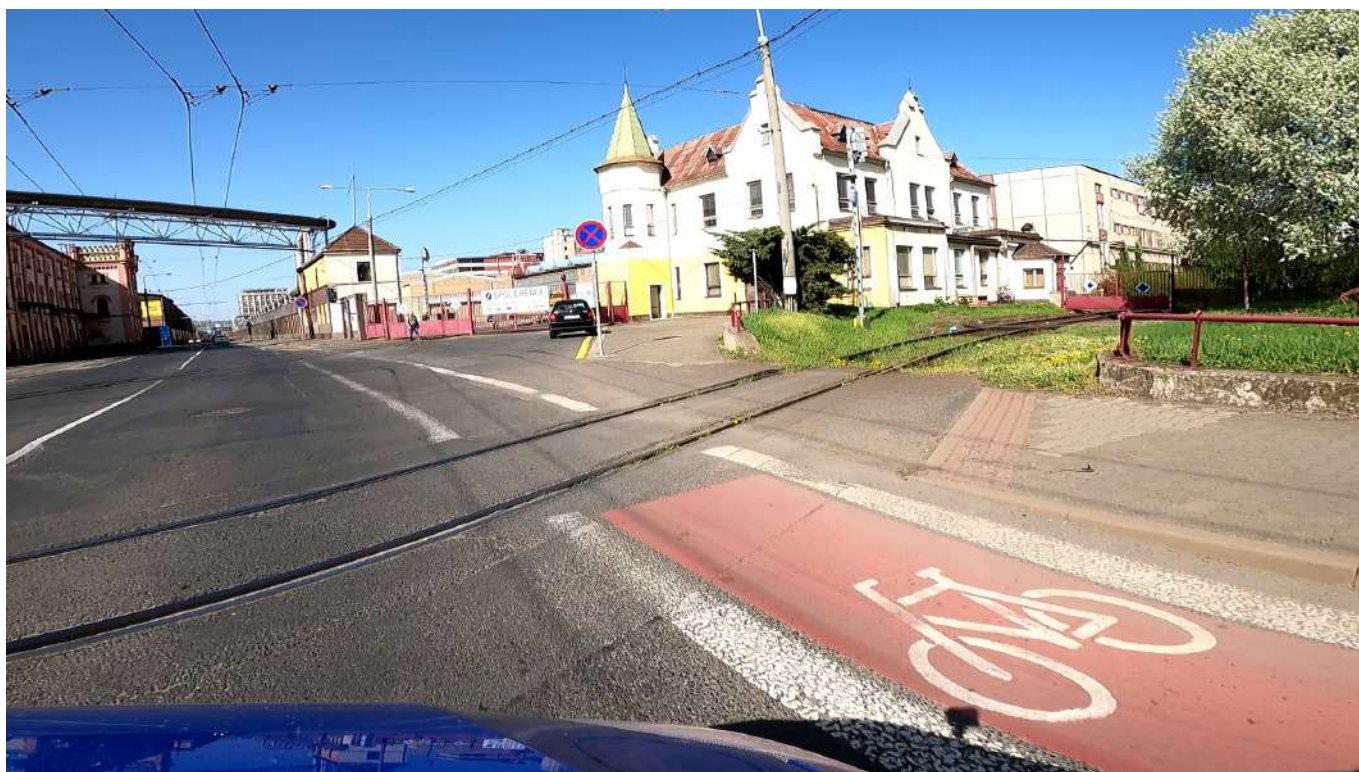
Nesouvislost pěších tras přes železniční přejezd na severní straně ulice Tovární.

Realizace chodníkových ploch a překonání železniční tratě, oprava stávajících chodníkových ploch.

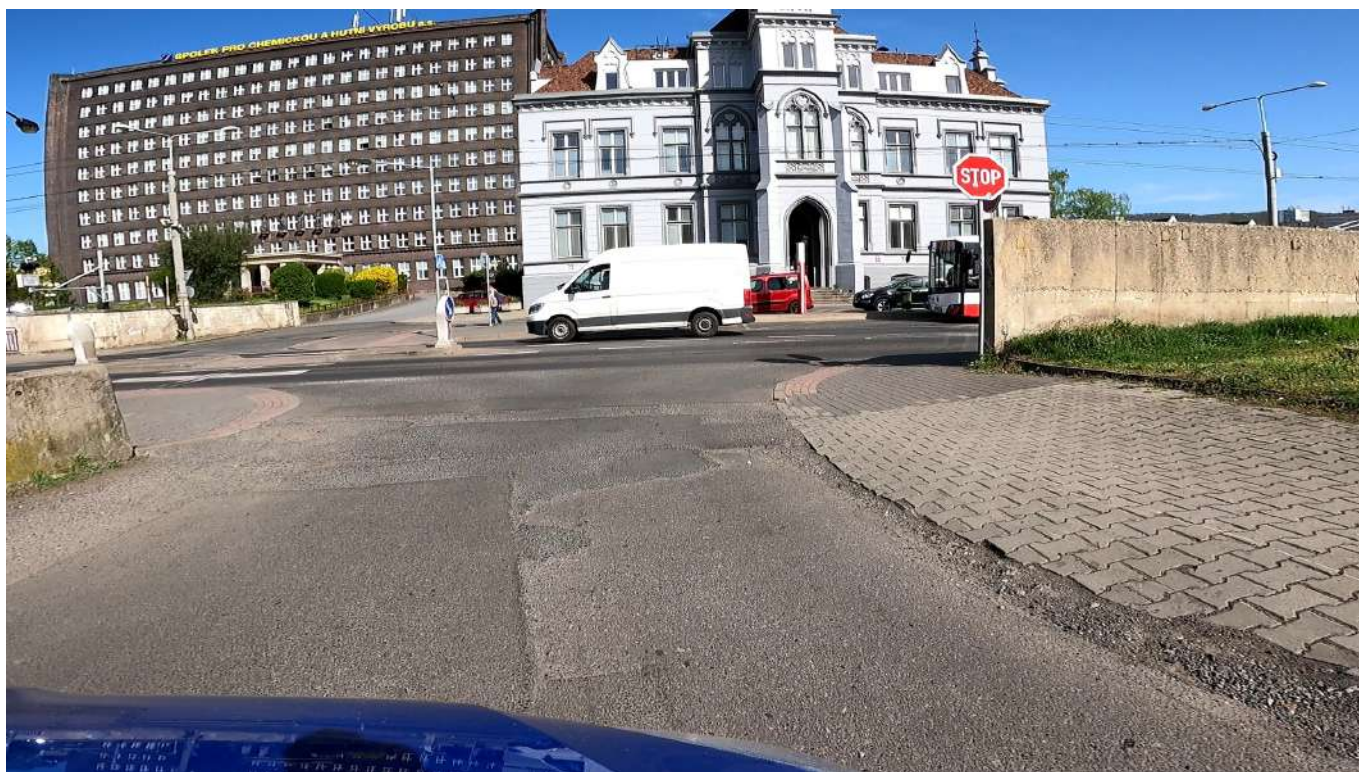
Technický stav chodníku

Absence prvků pro OOSPO - varovných pásů.

Neadekvátní technický stav a výška hrany chodníkové plochy v délce 10 m.

Realizace varovných pásů.

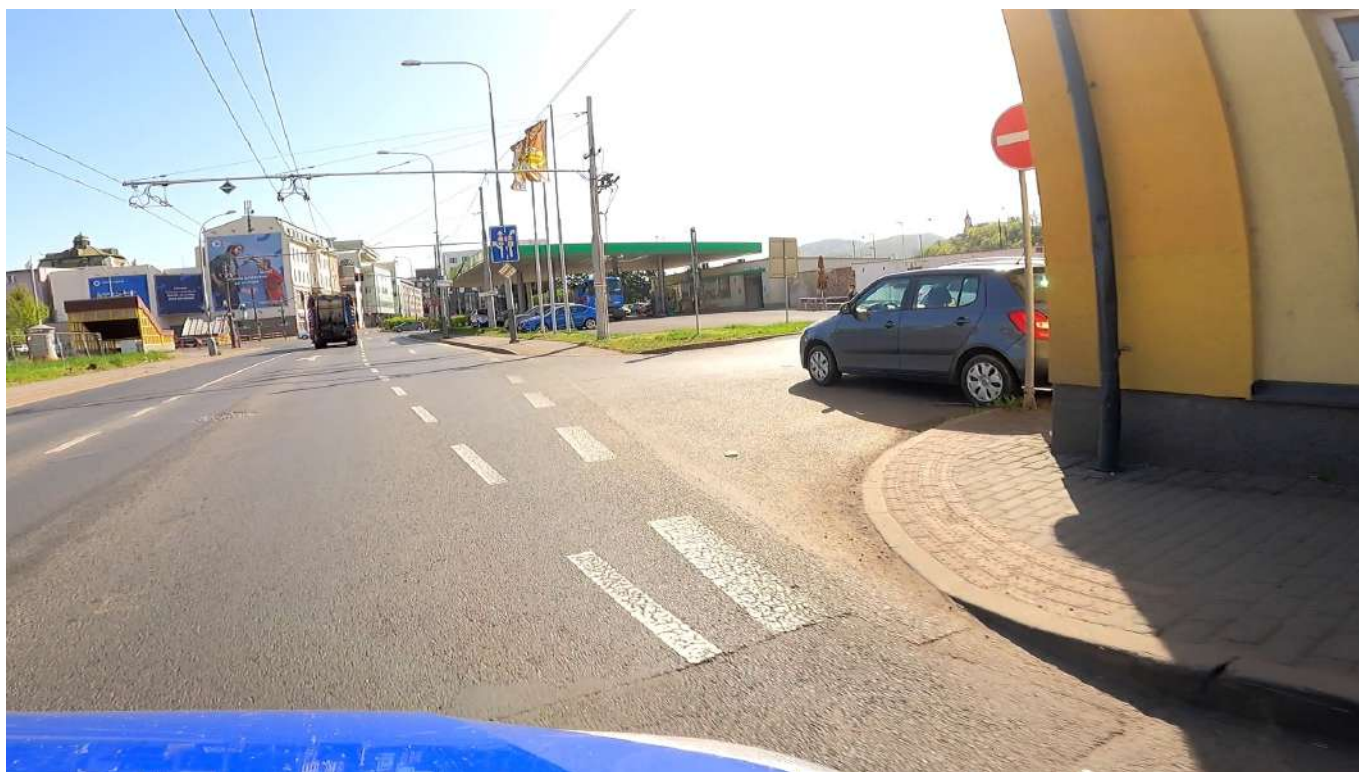
Absence přechodu pro chodce / místa pro přecházení.

Realizace přechodu pro chodce / místa pro přecházení - bez nutných stavebních úprav vyjma doplnění signálních pásů - v případě realizace přechodu pro chodce nutno realizovat VDZ V 7a "Přechod pro chodce".

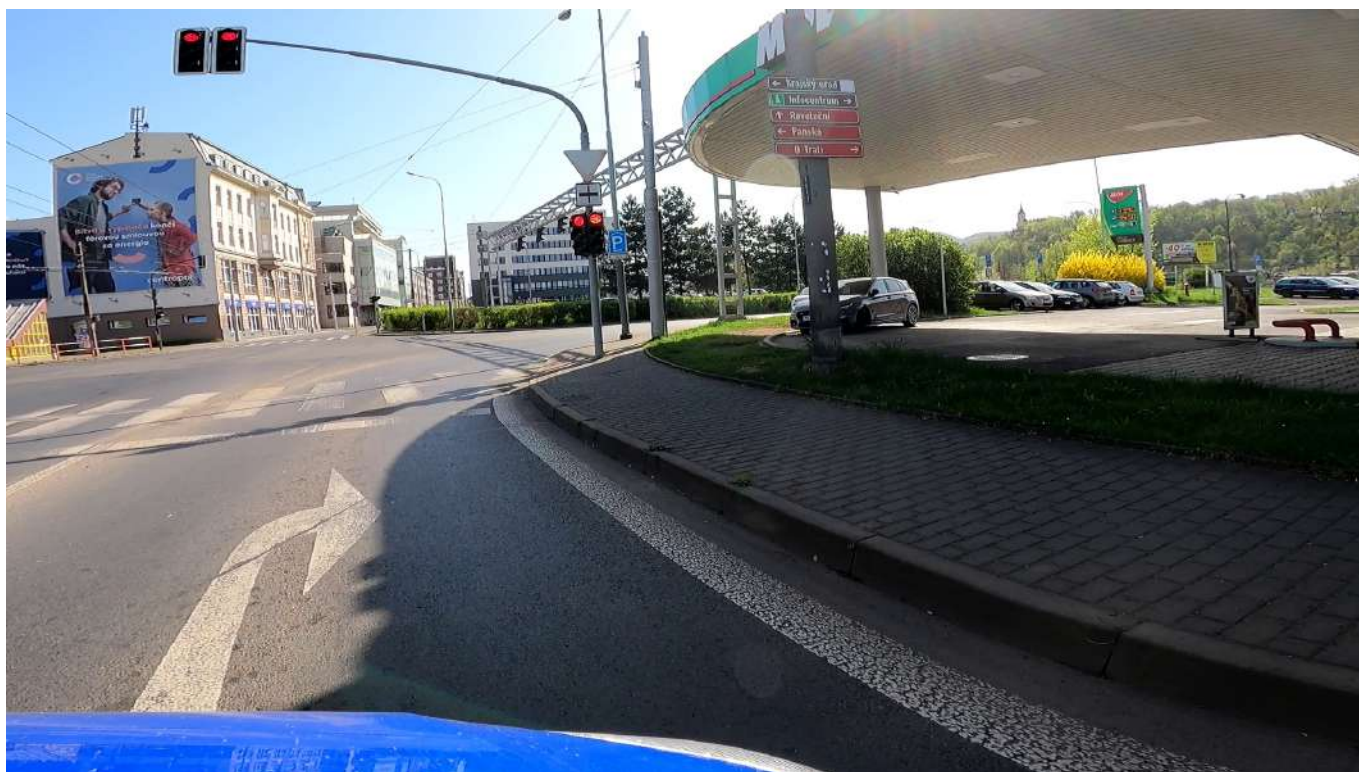
Neadekvátní technický stav SDZ P 4 "Dej přednost v jízdě!"

Výměna SDZ P 4 za nové.

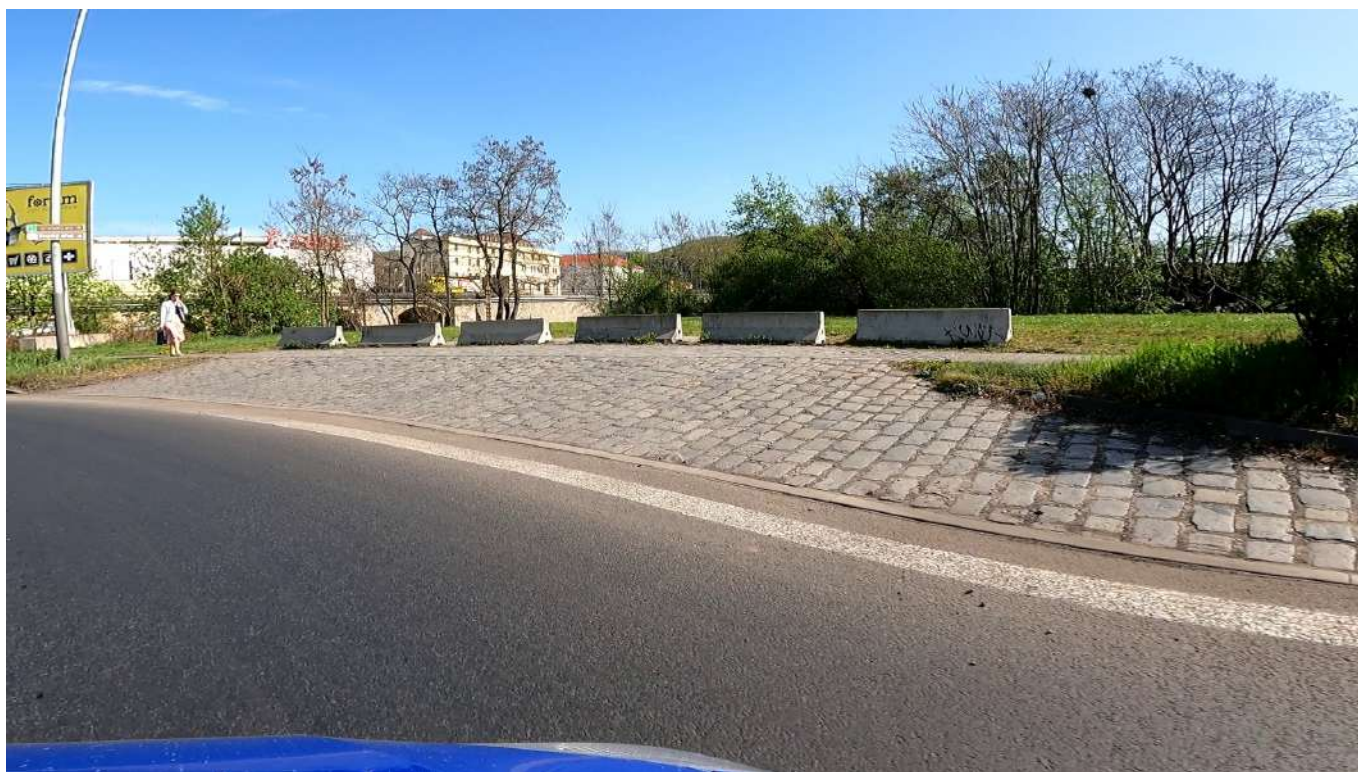
Absence prvků pro OOSPO - varovného pásu.

Realizace varovného pásu.

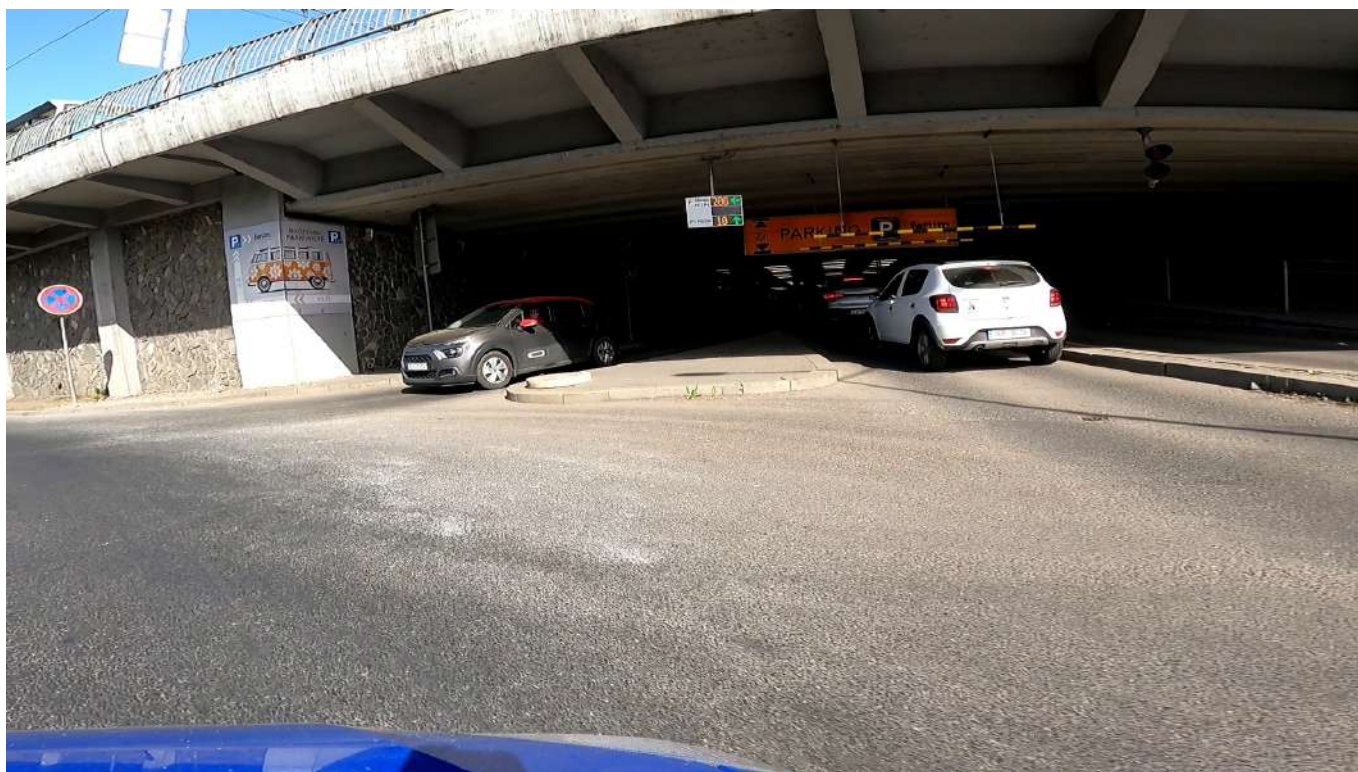
Absence VDZ V 13 "Šikmé rovnoběžné čáry", V 4 "Vodící proužek" a V 2b "Podélná čára přerušovaná" usměrňujícího pohyb vozidel v křižovatce.

Usměrnění křižovatky pomocí VDZ - dopravního stínu (V 13 "Šikmé rovnoběžné čáry"), V 4 "Vodící proužek" a V 2b "Podélná čára přerušovaná".

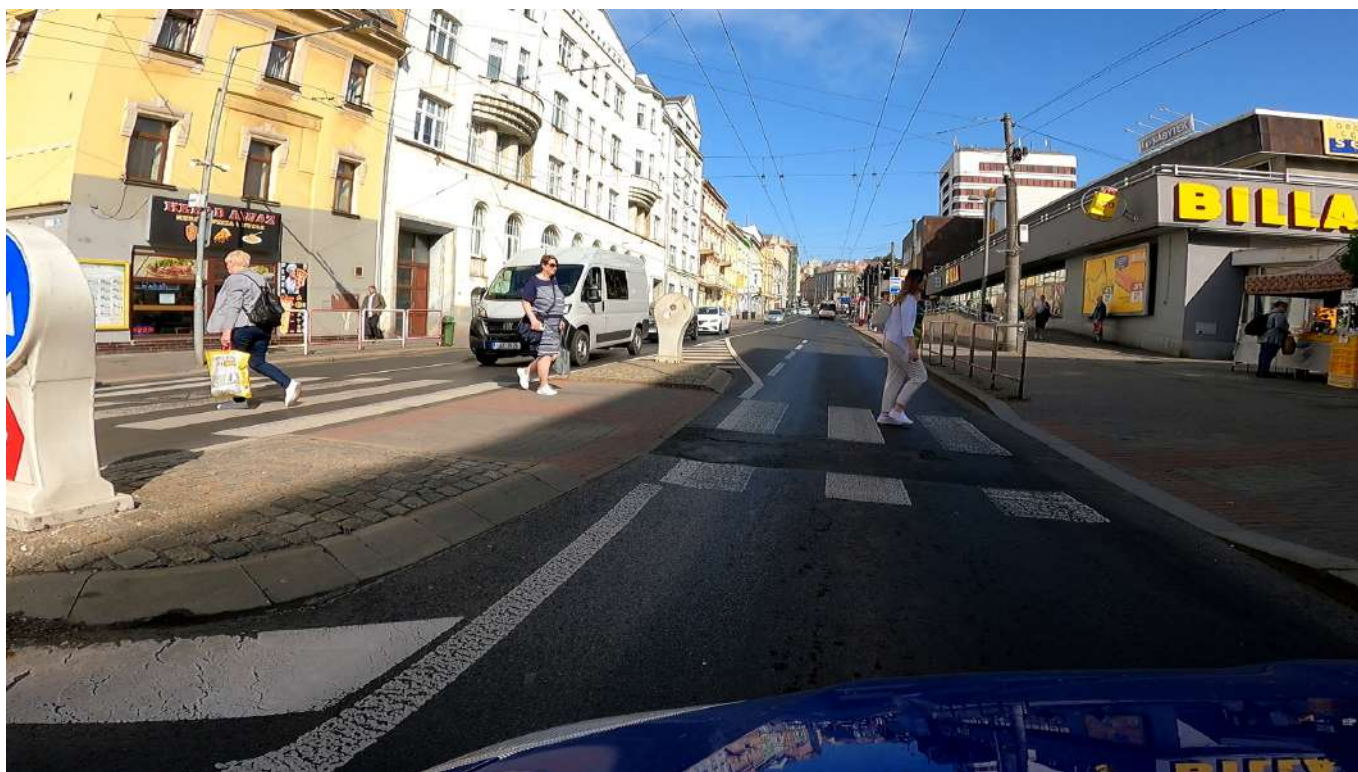
Neadekvátní provedení signálního pásu na východní straně přechodu - není ukotven k vodící linii / pevné hraně.

Neobnovené VDZ V 7a "Přechod pro chodce" po opravě povrchu vozovky na východní straně přechodu.

Ukotvení signálního pásu k vodící linii / pevné hraně.
Obnova VDZ V 7a.

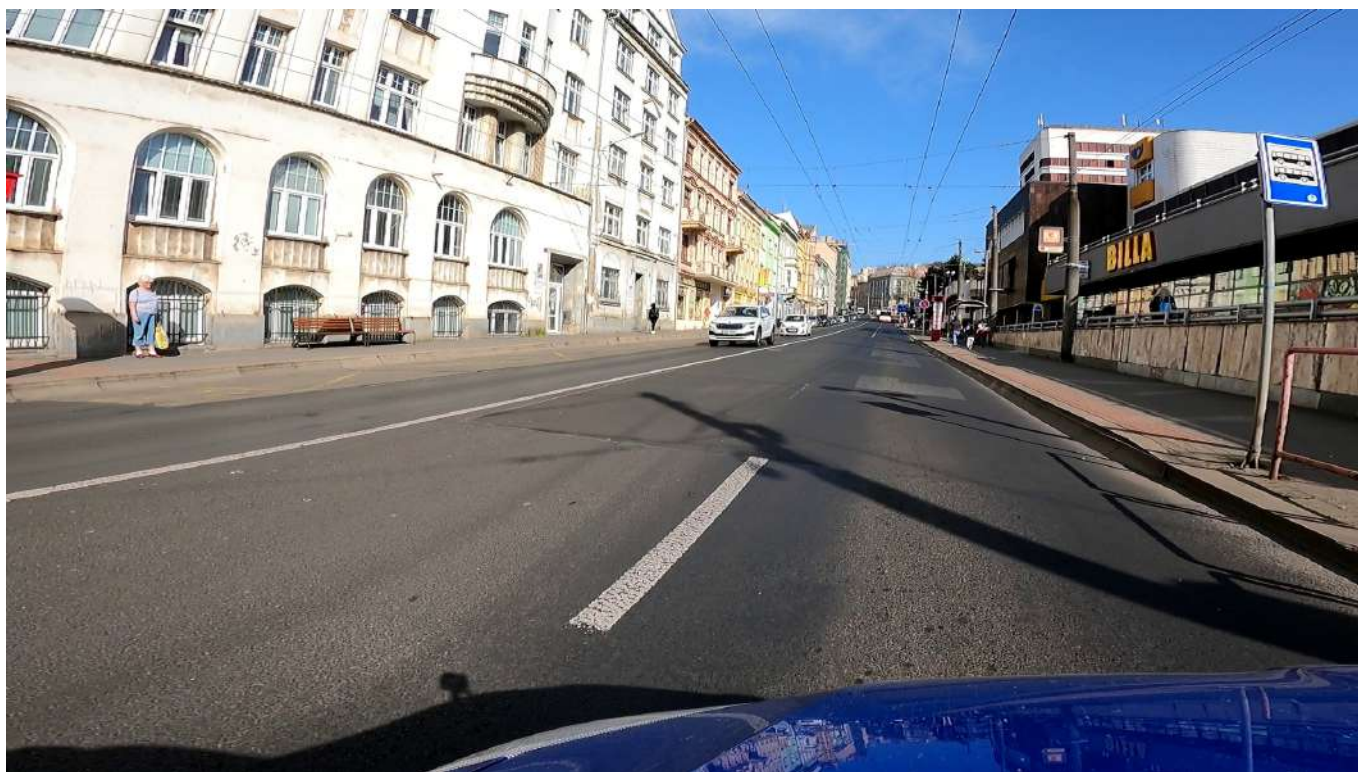
Absence VDZ V 2a "Podélná čára přerušovaná" a V 11a "Zastávka autobusu nebo trolejbusu".

Obnova VDZ V 2a a V 11a.

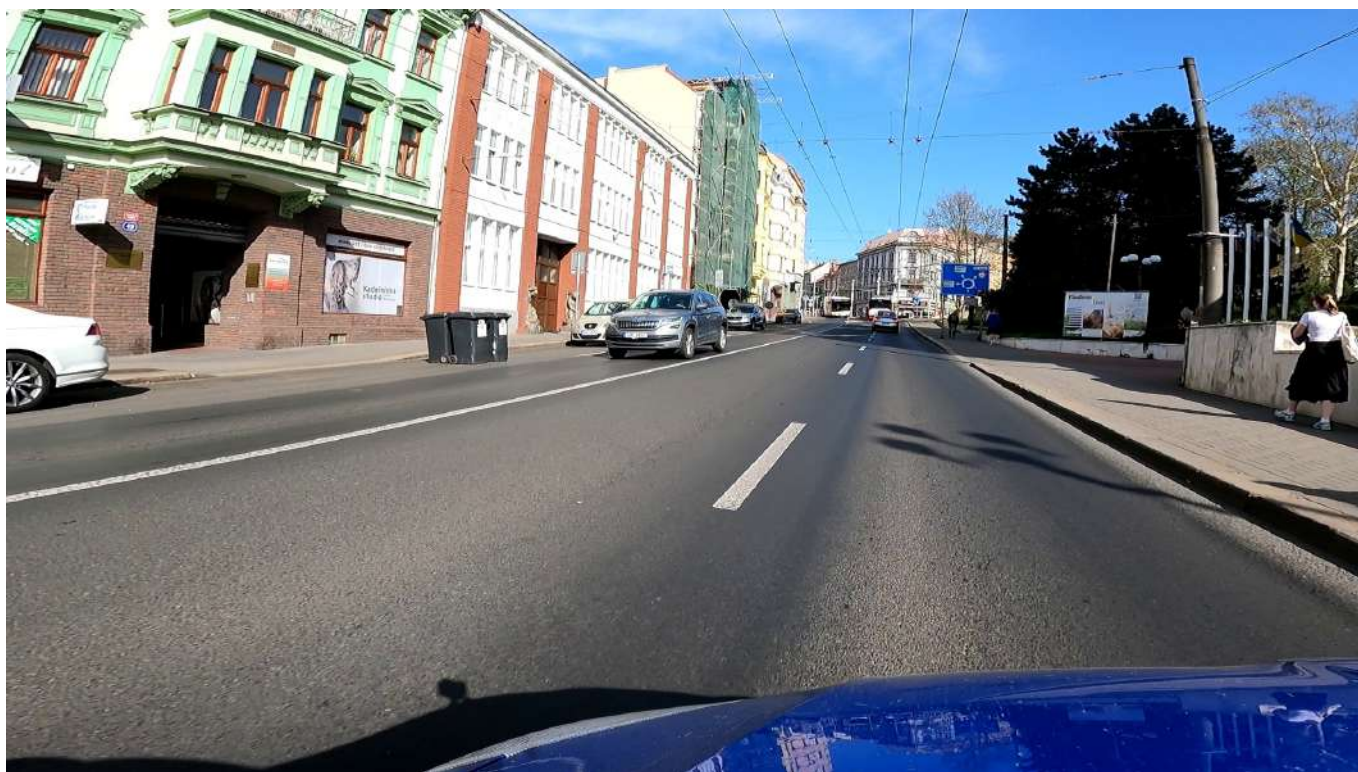
Absence prvků pro OOSPO - varovných pásů u vjezdů - 3x.

Realizace varovných pásů.

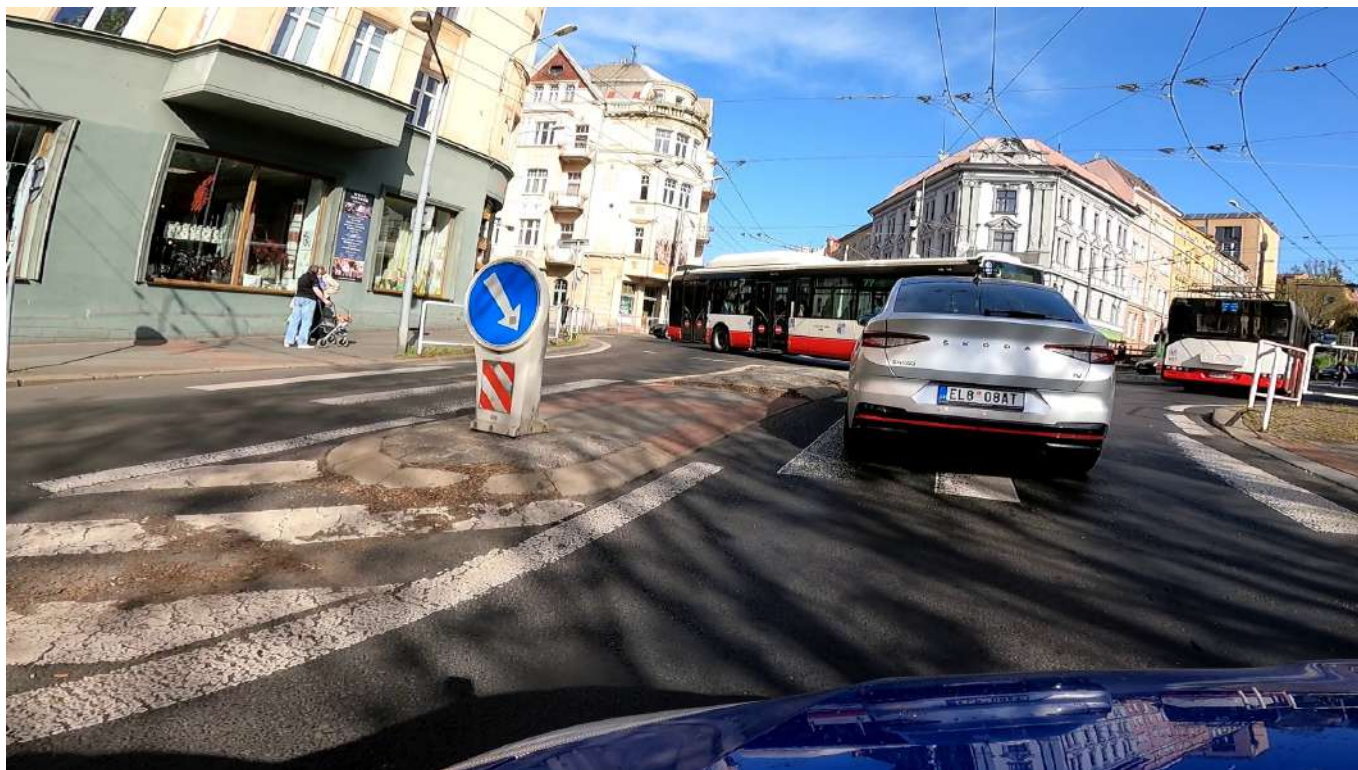
Opotřebování VDZ V 7a "Přechod pro chodce".

NÁVRH OPATŘENÍ
Obnova VDZ V 7a.

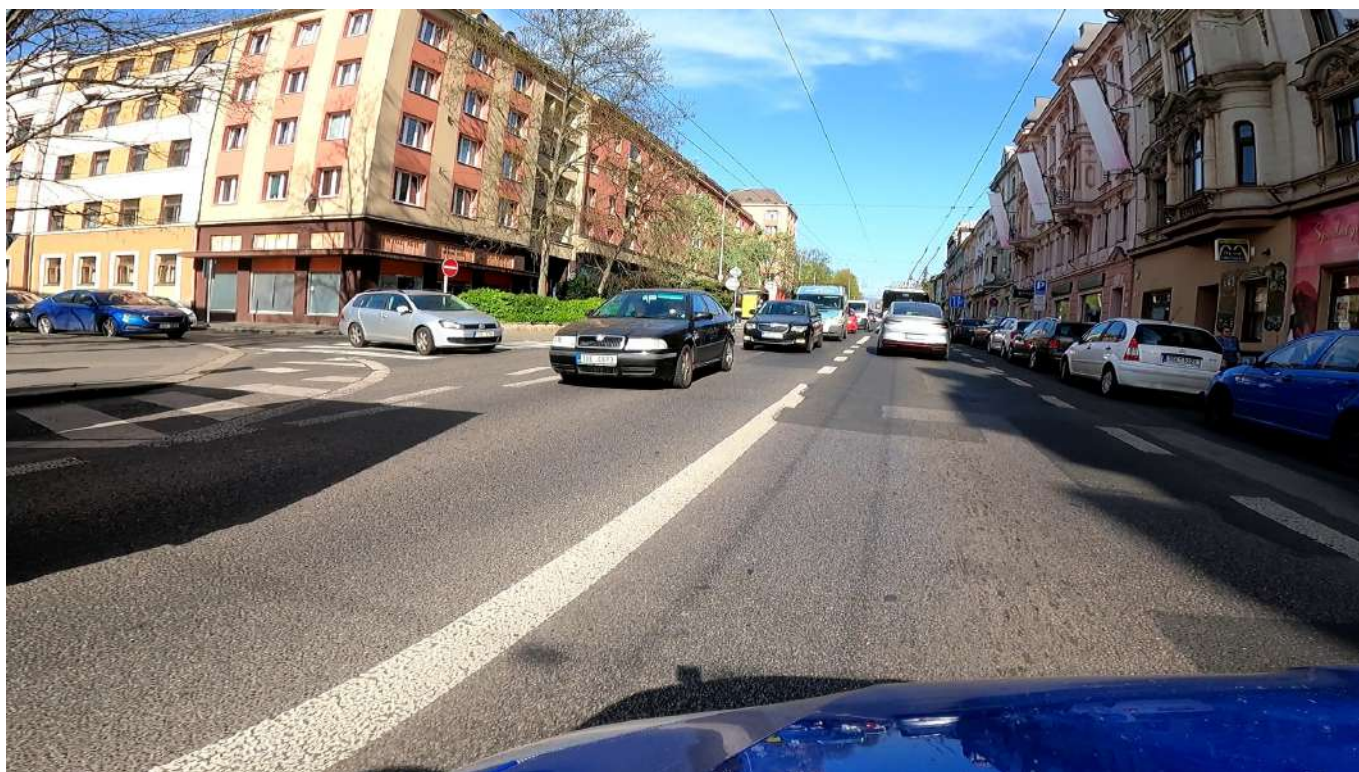
Přílišná délka přechodu (14 m).

Absence prvků pro OOSPO - varovných a signálních pásů na severní straně přechodu, neadekvátní provedení signálního pásu na jižní straně přechodu - není ukotven do přirozené vodící linie.

Zkrácení přechodu realizací vysazených chodníkových ploch.
Realizace prvků pro OOSPO.

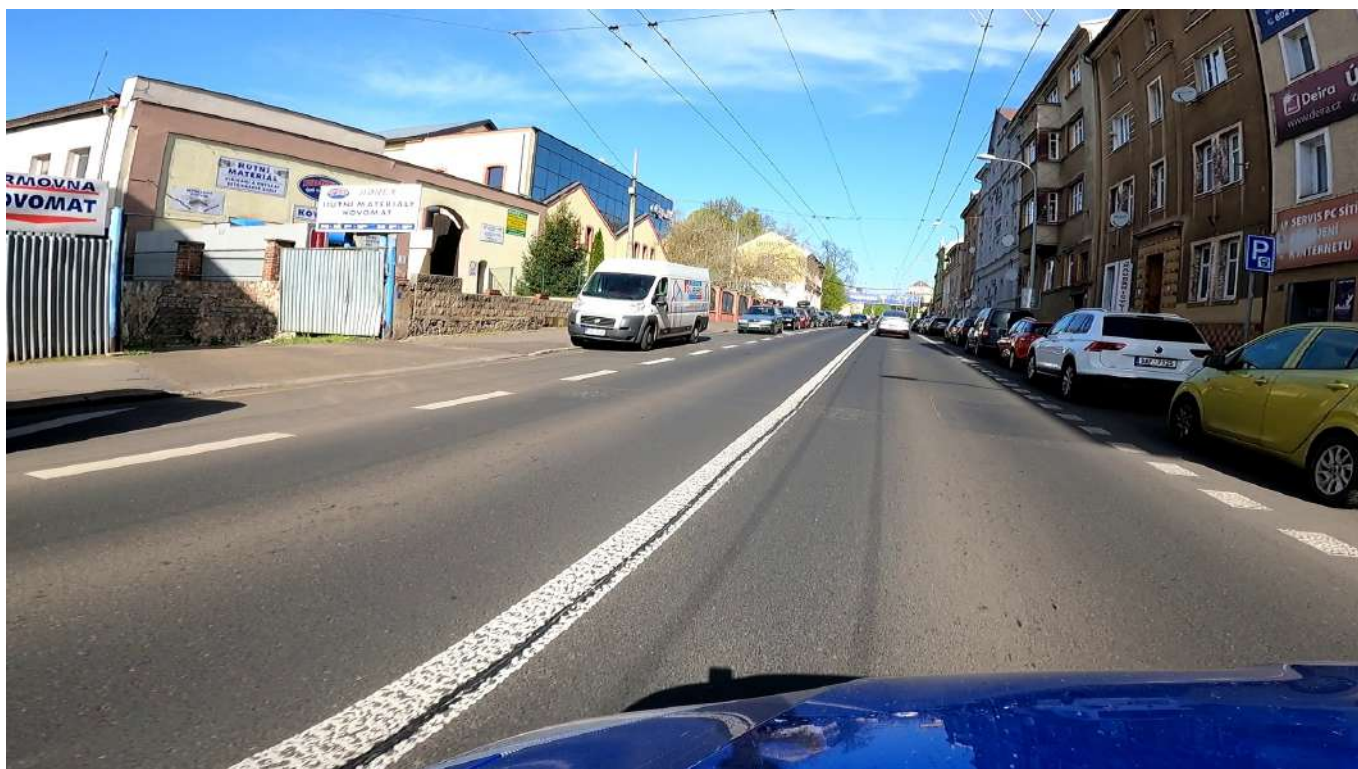
Absence prvků pro OOSPO - varovného pásu.

Realizace varovného pásu.

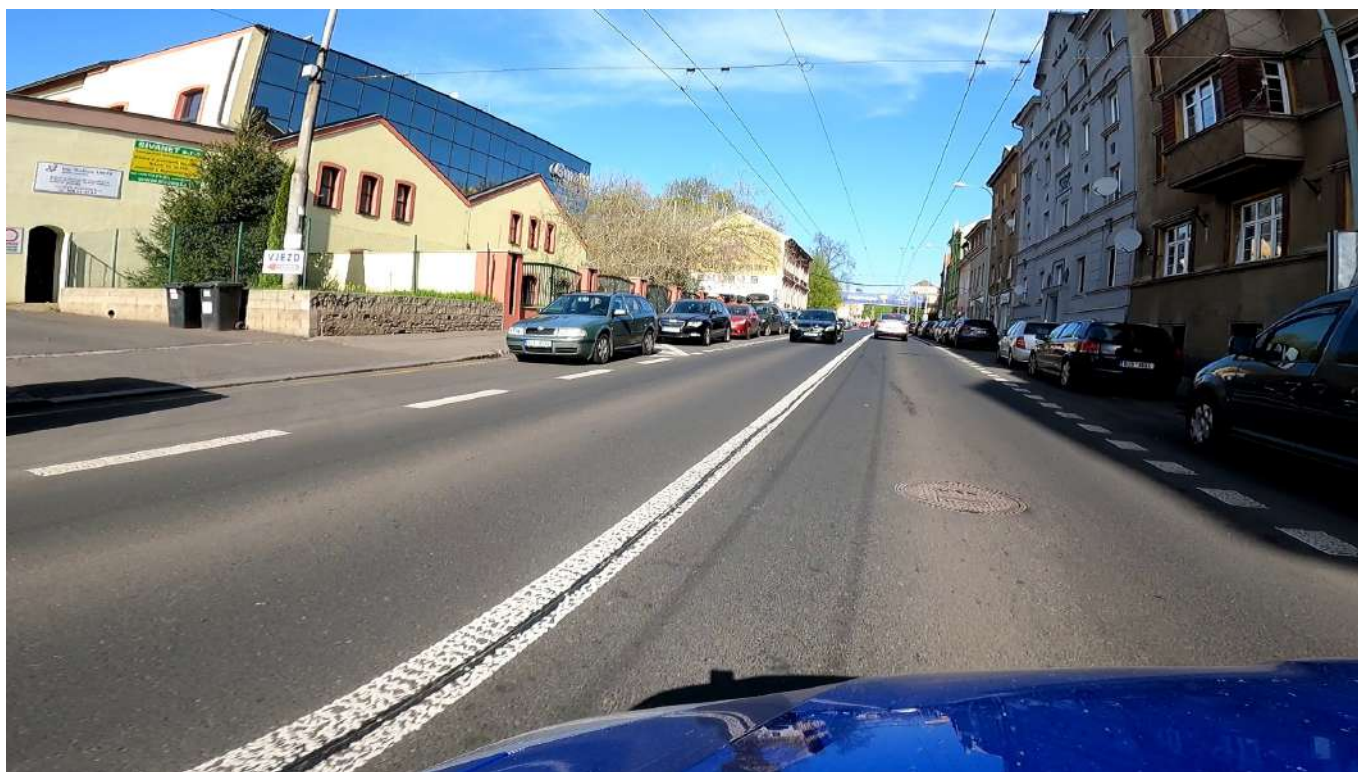
Absence prvků pro OOSPO - varovného pásu.

Realizace varovného pásu.

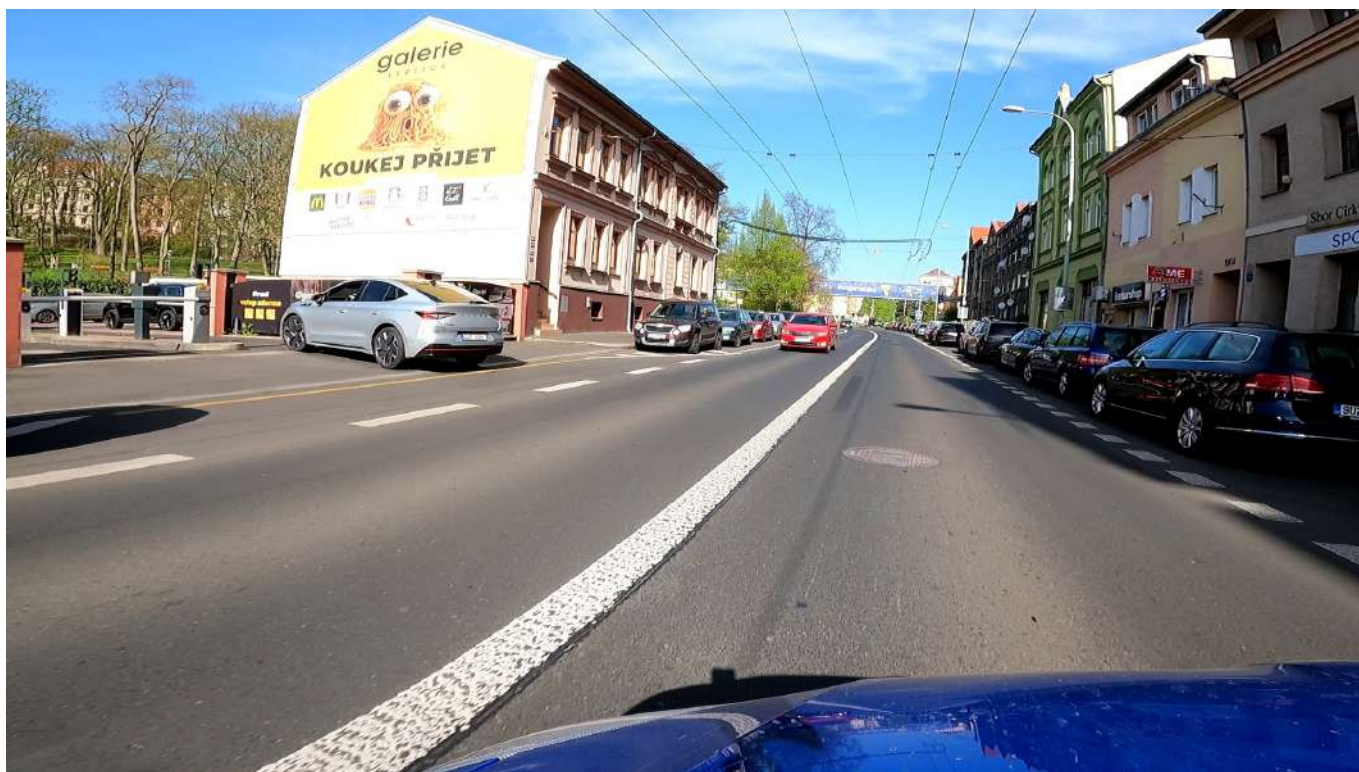
Absence snížených hran chodníkových ploch na obou stranách vjezdu na parkoviště.
Absence prvků pro OOSPO - varovných pásů.

Realizace snížených hran chodníkových ploch a varovných pásů.
