Příloha 4

Bezpečnostní inspekce

Zpráva z bezpečnostní inspekce pozemních komunikací, která proběhla 17. dubna 2025 mezi 9. a 13. hodinou, zahrnuje místní šetření s cílem lépe pochopit lokální problematiku a identifikovat dopravně-bezpečnostní rizika. Hodnocení bezpečnosti bylo provedeno s ohledem na charakter sledované oblasti, která se nachází v intravilánu obce. Zvláštní pozornost byla věnována nejzranitelnějším účastníkům provozu, tedy chodcům a cyklistům.

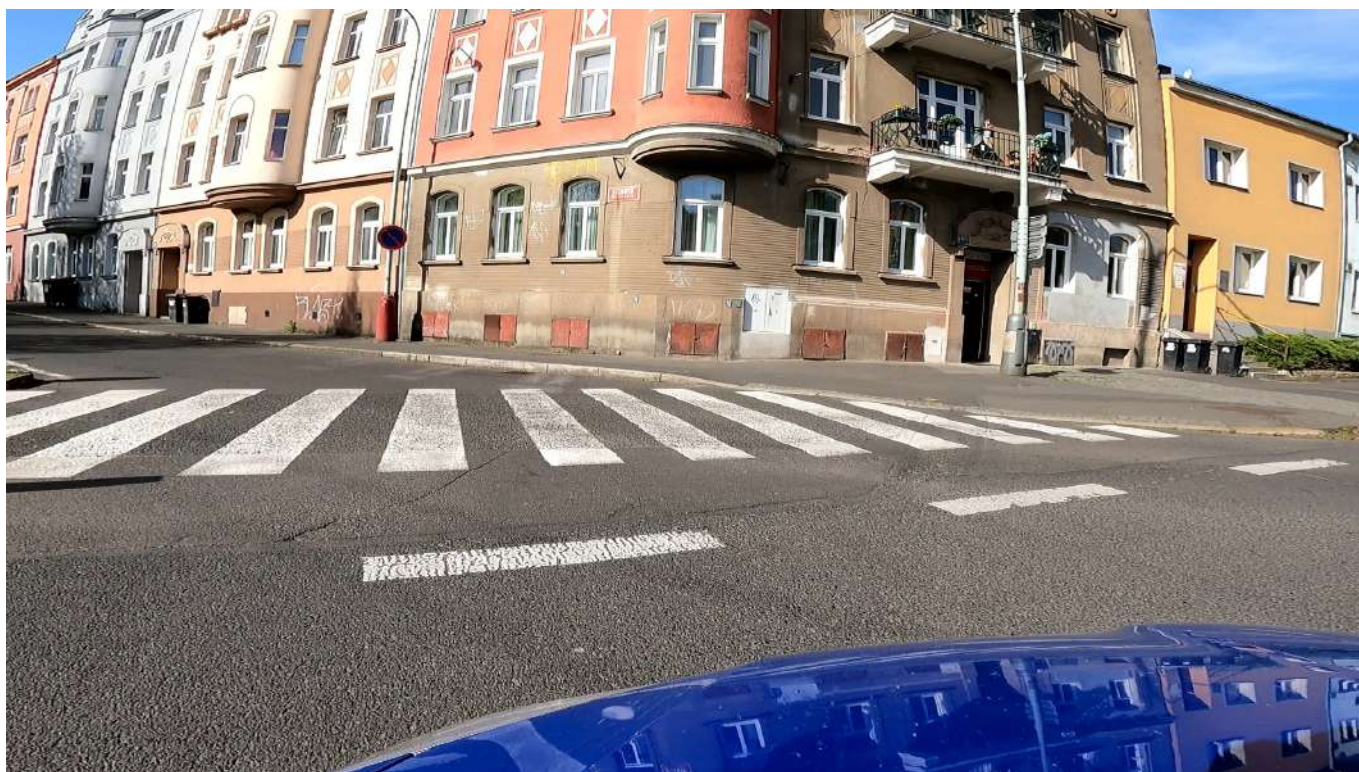
Přílišná délka přechodu (22 m).

Absence prvků pro OOSPO - signálních pásů na obou stranách přechodu přes ulici Šaldova.

Realizace středového ostrůvku v místě stávajícího dopravního stínu (VDZ V 13 "Šikmé rovnoběžné čáry").
Realizace signálních pásů.

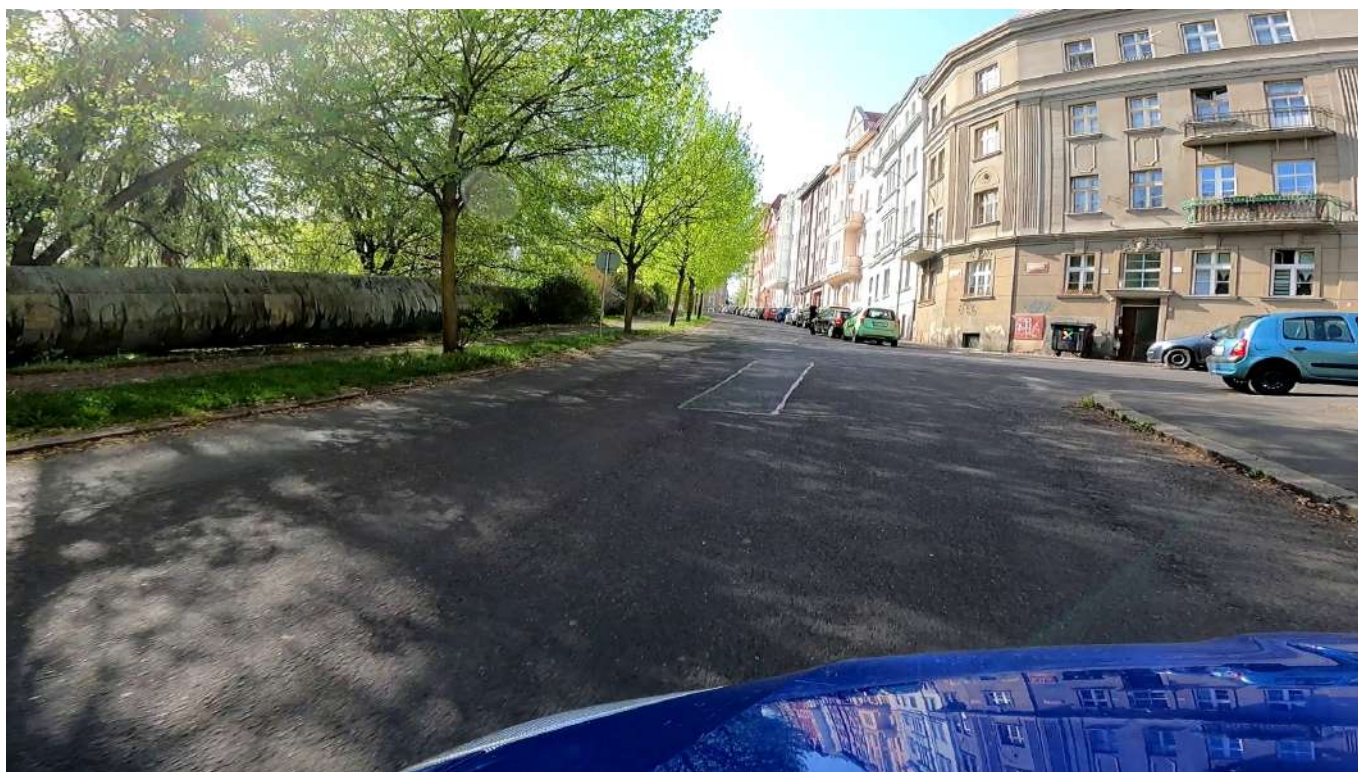
Absence pěších vazeb - přechodů pro chodce / míst pro přecházení.

Realizace přechodů pro chodce / míst pro přecházení.

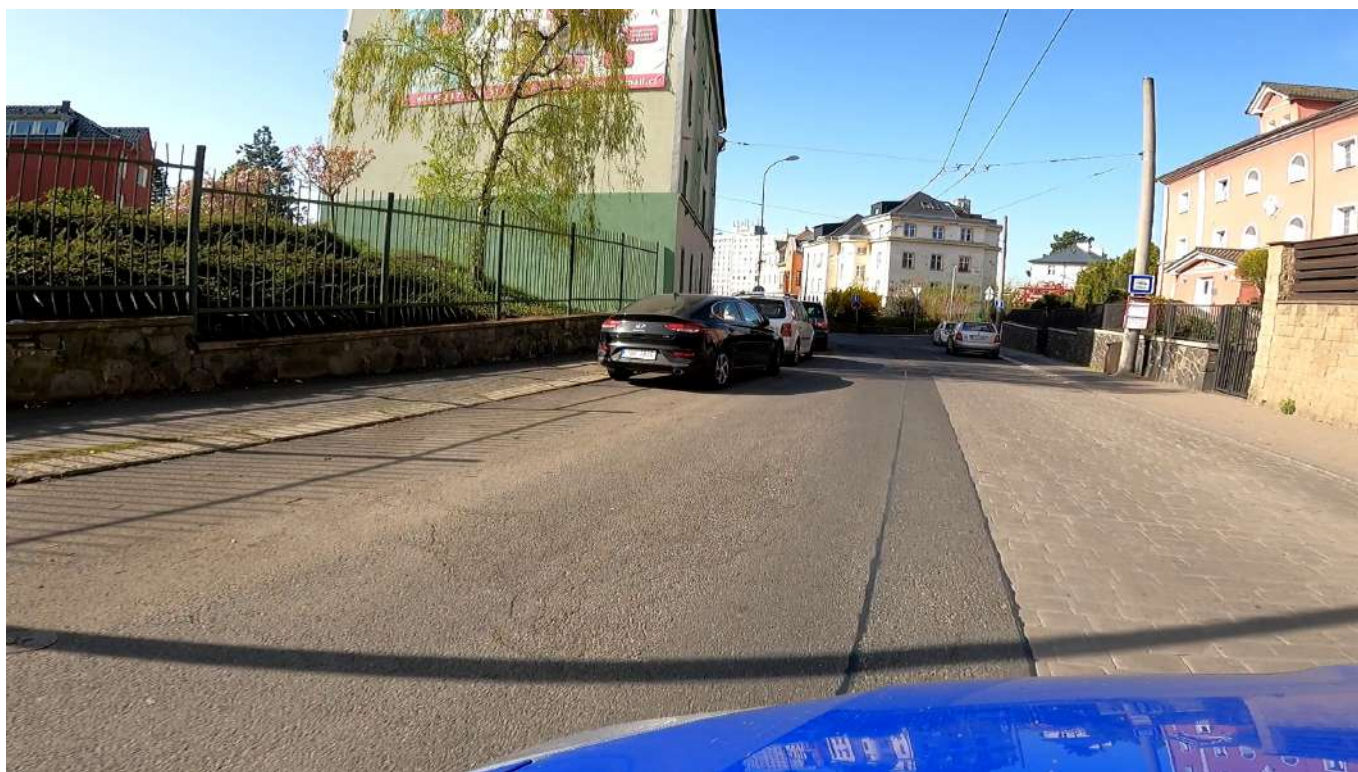
Technický stav chodníku

Neadekvátní výška hrany chodníkové plochy na jižní straně Klíšské ulice v délce 60 m.

Realizace adekvátní výšky hrany chodníkové plochy.

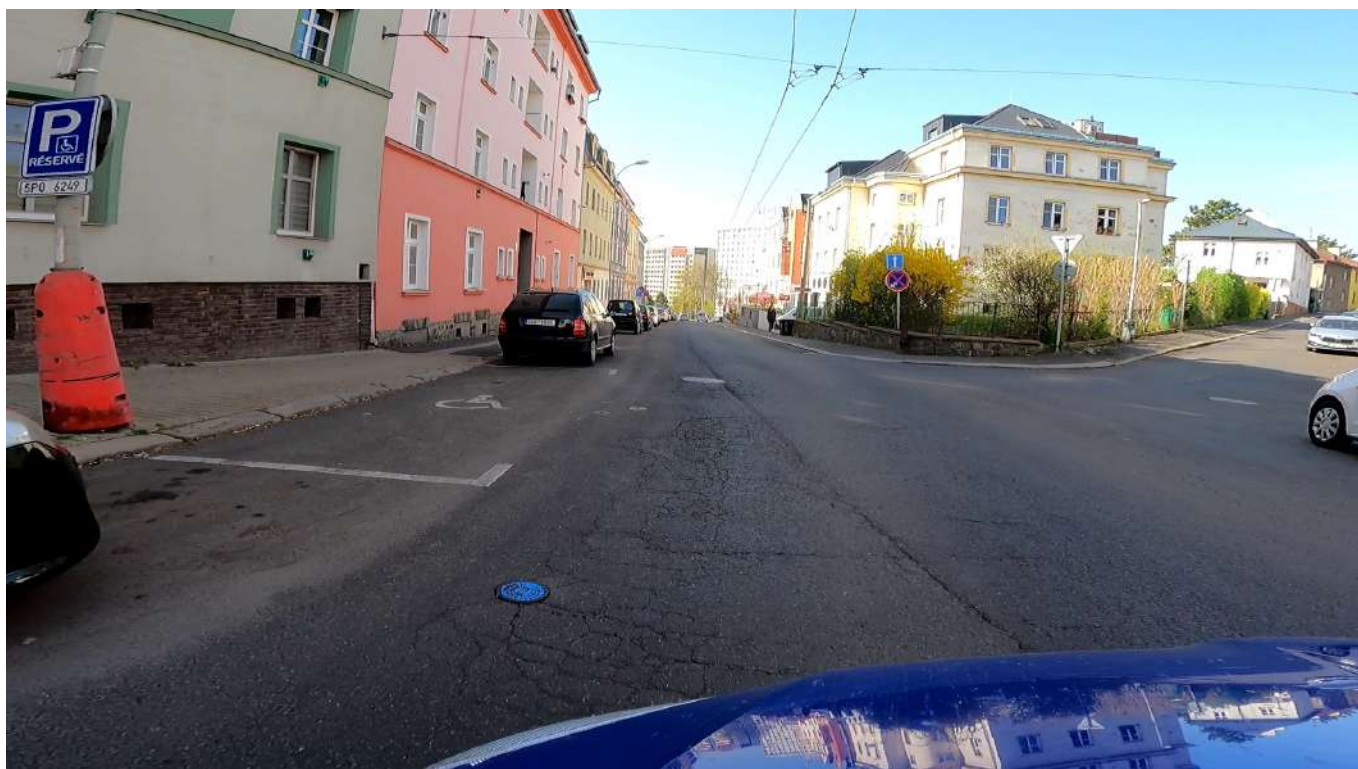
Absence pěších vazeb - přechodů pro chodce / míst pro přecházení.

Realizace přechodů pro chodce / míst pro přecházení.

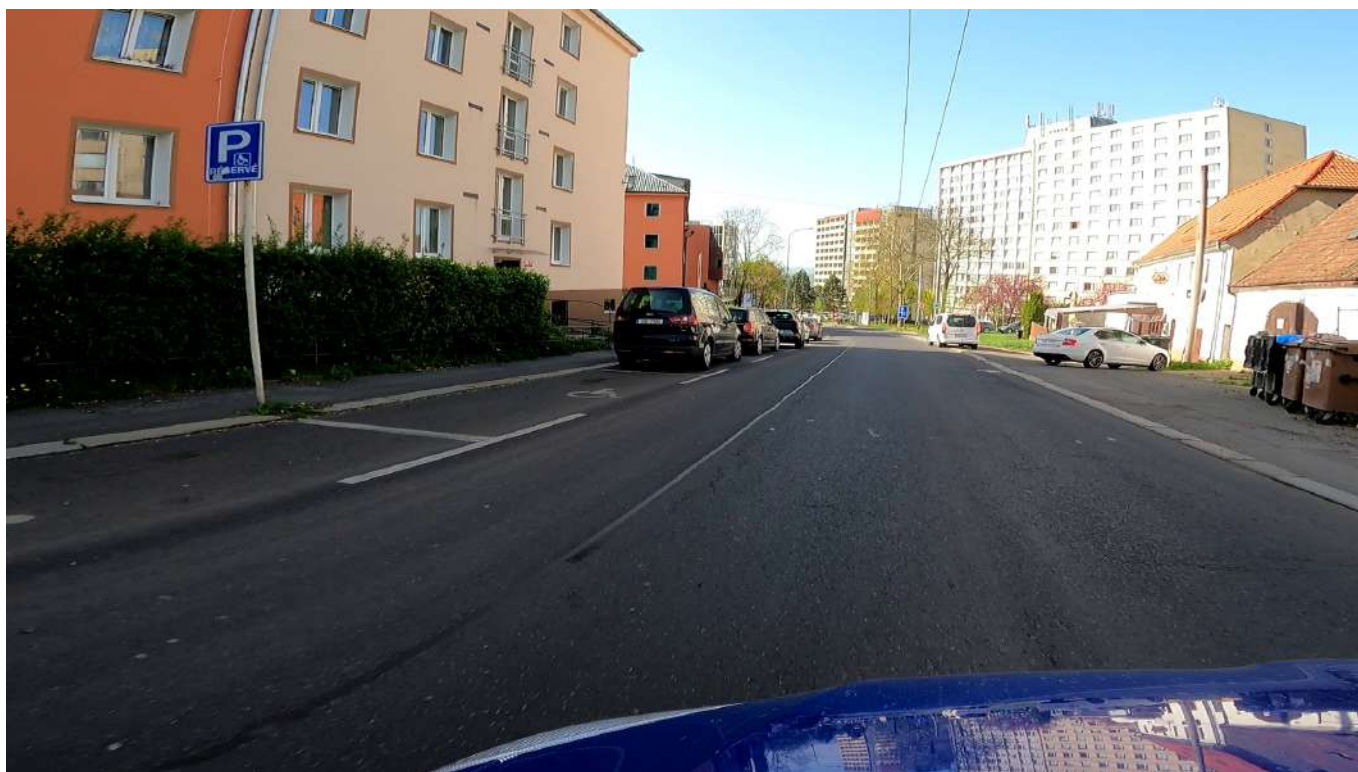
Technický stav chodníku

Neadekvátní výška hrany chodníkové plochy na jižní straně Klíšské ulice v délce 65 m.

Realizace adekvátní výšky hrany chodníkové plochy.

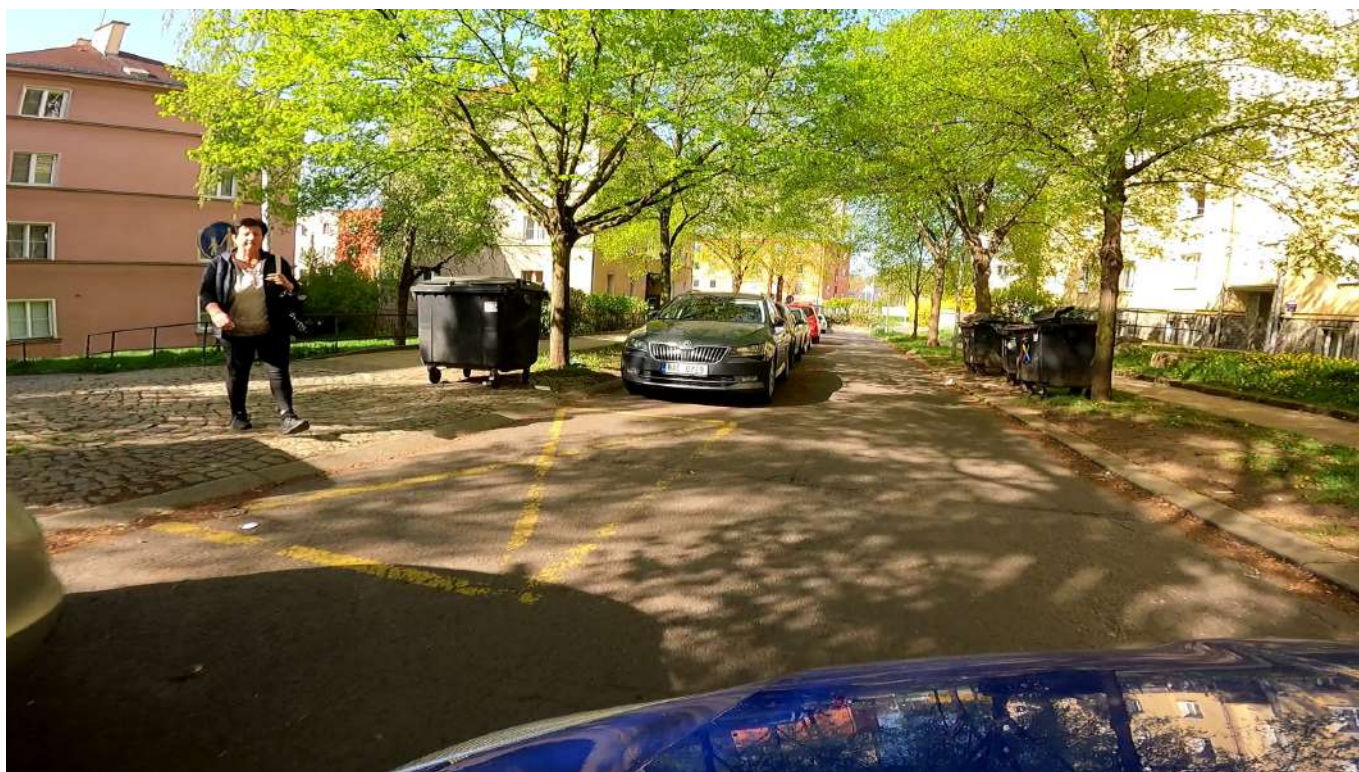
Chybějící přechod pro chodce

Absence přechodu pro chodce / místa pro přecházení.

Realizace přechodu pro chodce / místa pro přecházení.

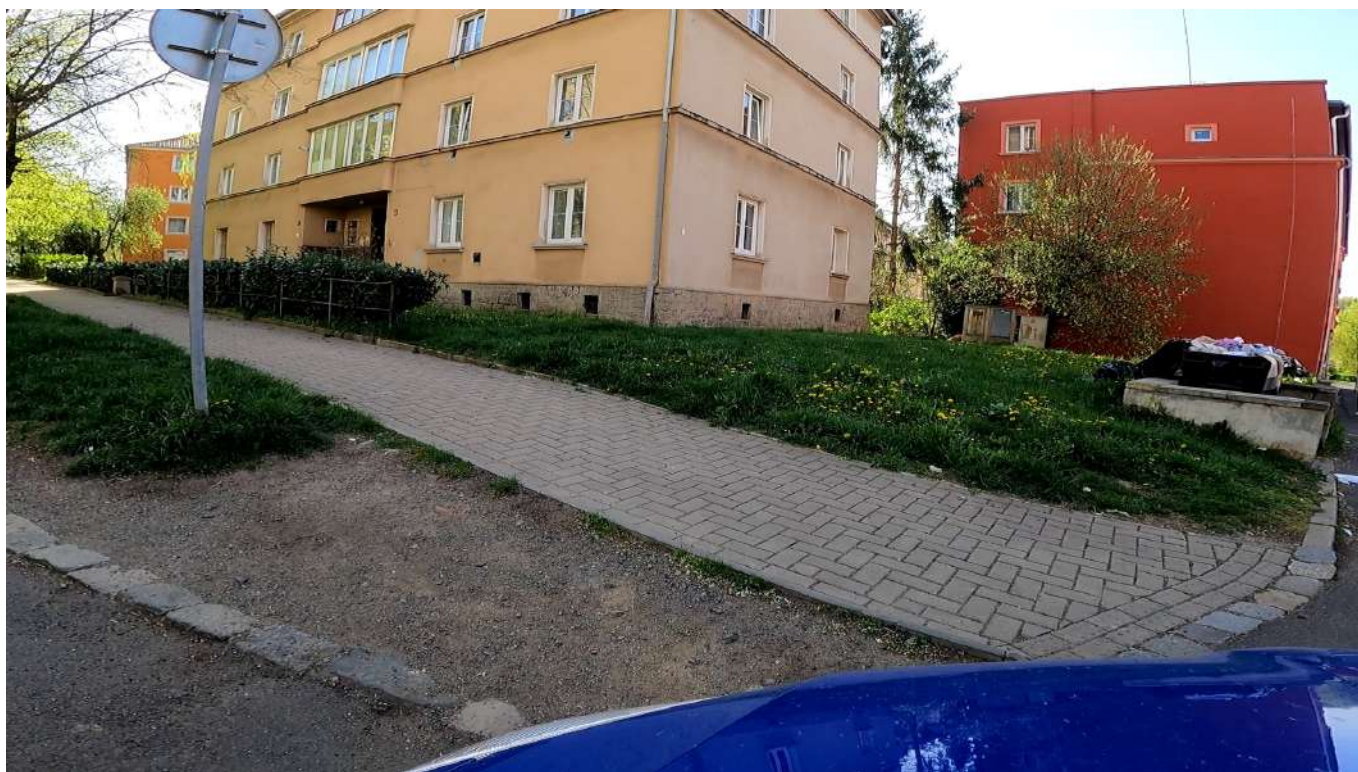
Chybné provedení chodníku

Chybné provedení varovného pásu - neadekvátní šířka.

Realizace varovného pásu o adekvátní šířce.

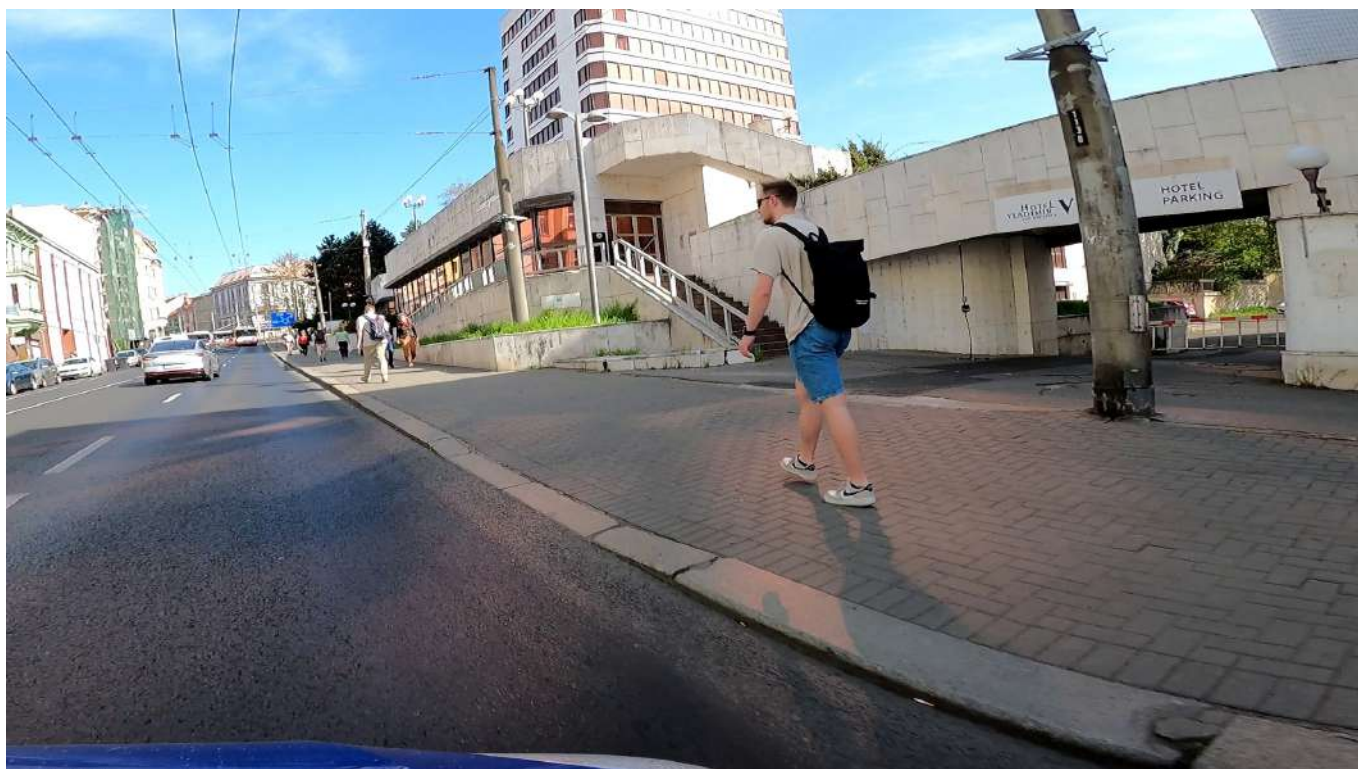
Absence prvků pro OOSPO - varovného pásu.

Realizace varovného pásu.

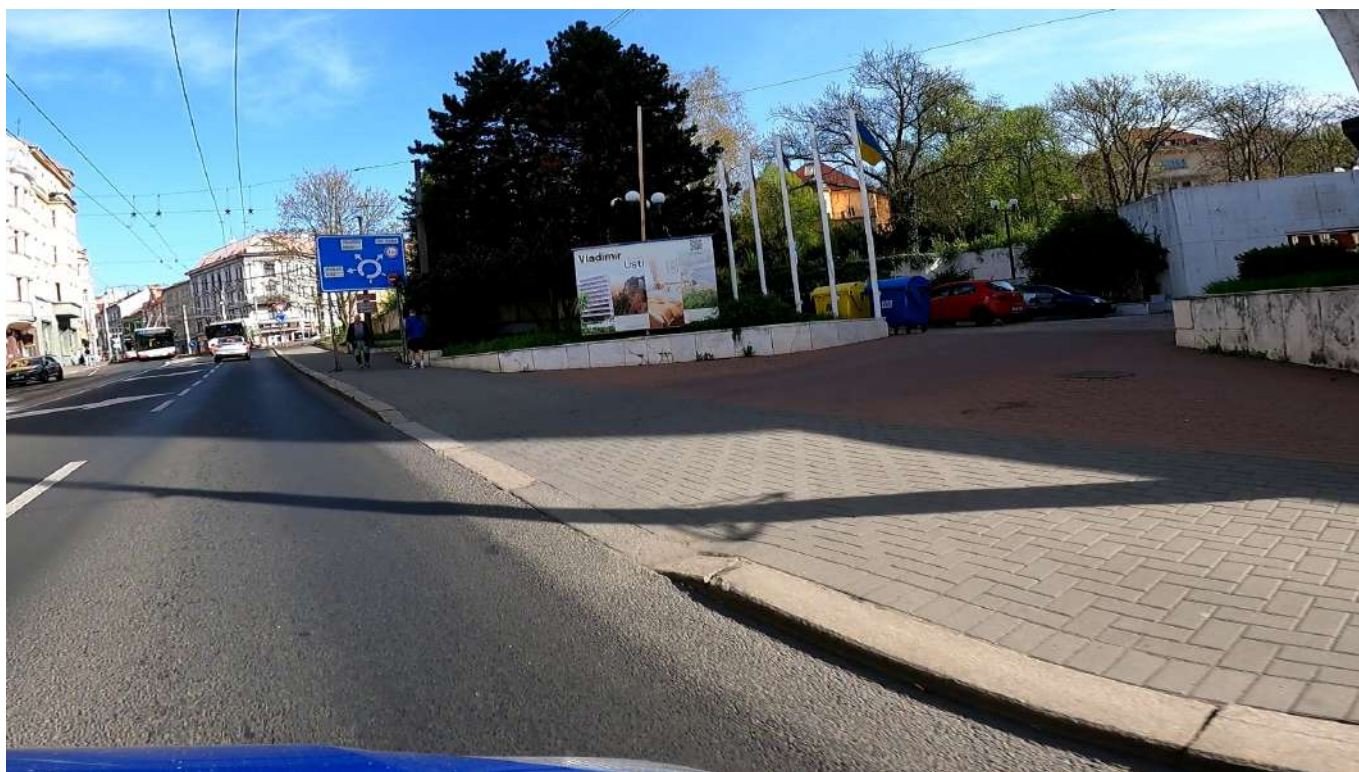
Absence prvků pro OOSPO - varovného pásu.

Realizace varovného pásu.

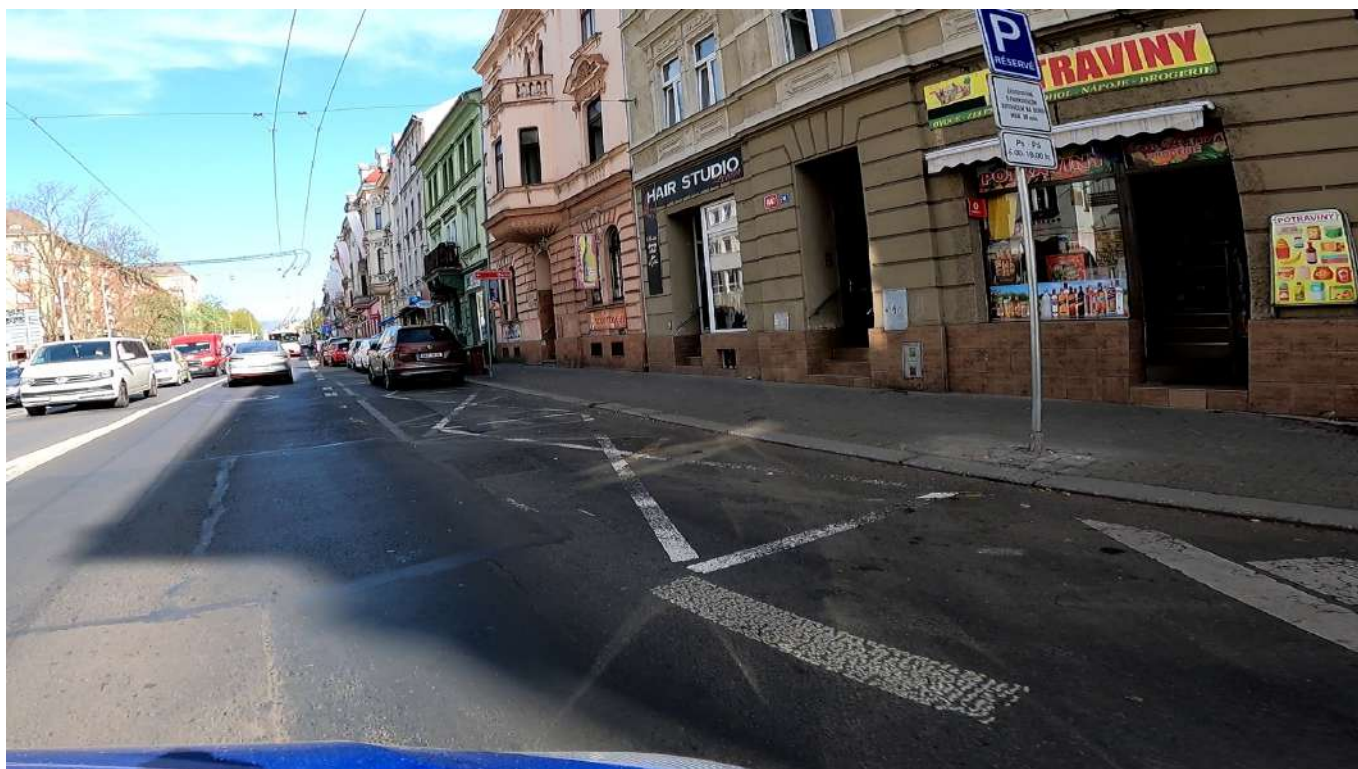
Opotřebování VDZ V 10e "Vyhrazené parkoviště" a V 10d "Parkovací pruh" v délce 45 m.

Obnova VDZ V 10e a V 10d.

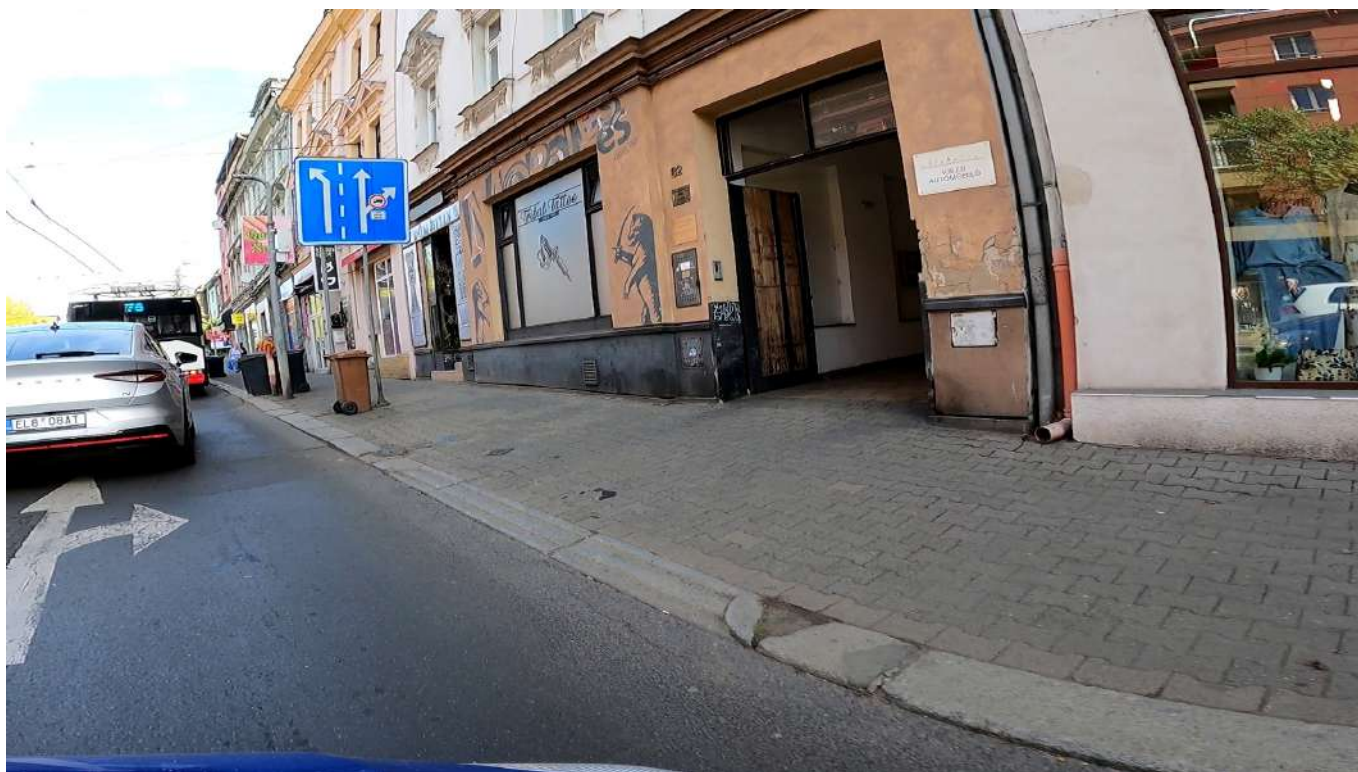
Absence prvků pro OOSPO - varovného pásu.

Realizace varovného pásu.

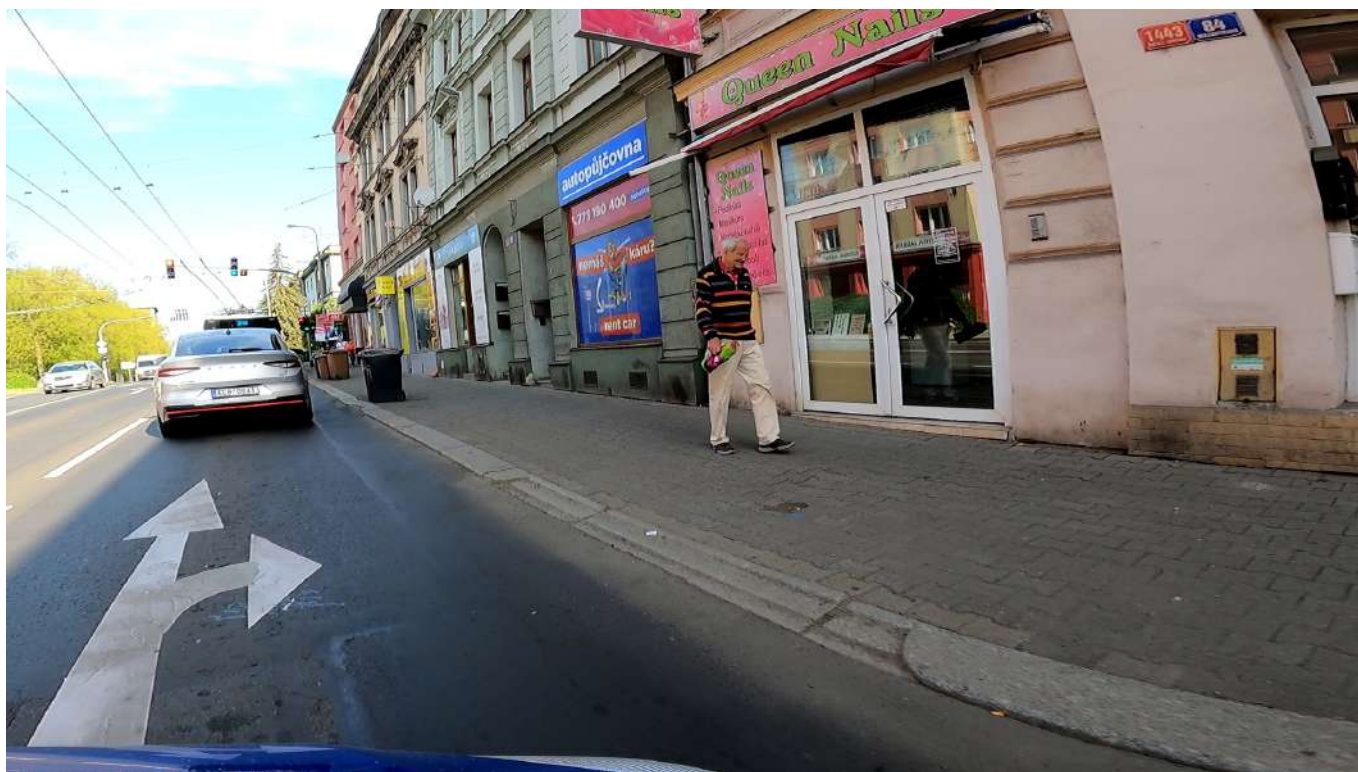
Absence prvků pro OOSPO - varovného pásu.

Realizace varovného pásu.

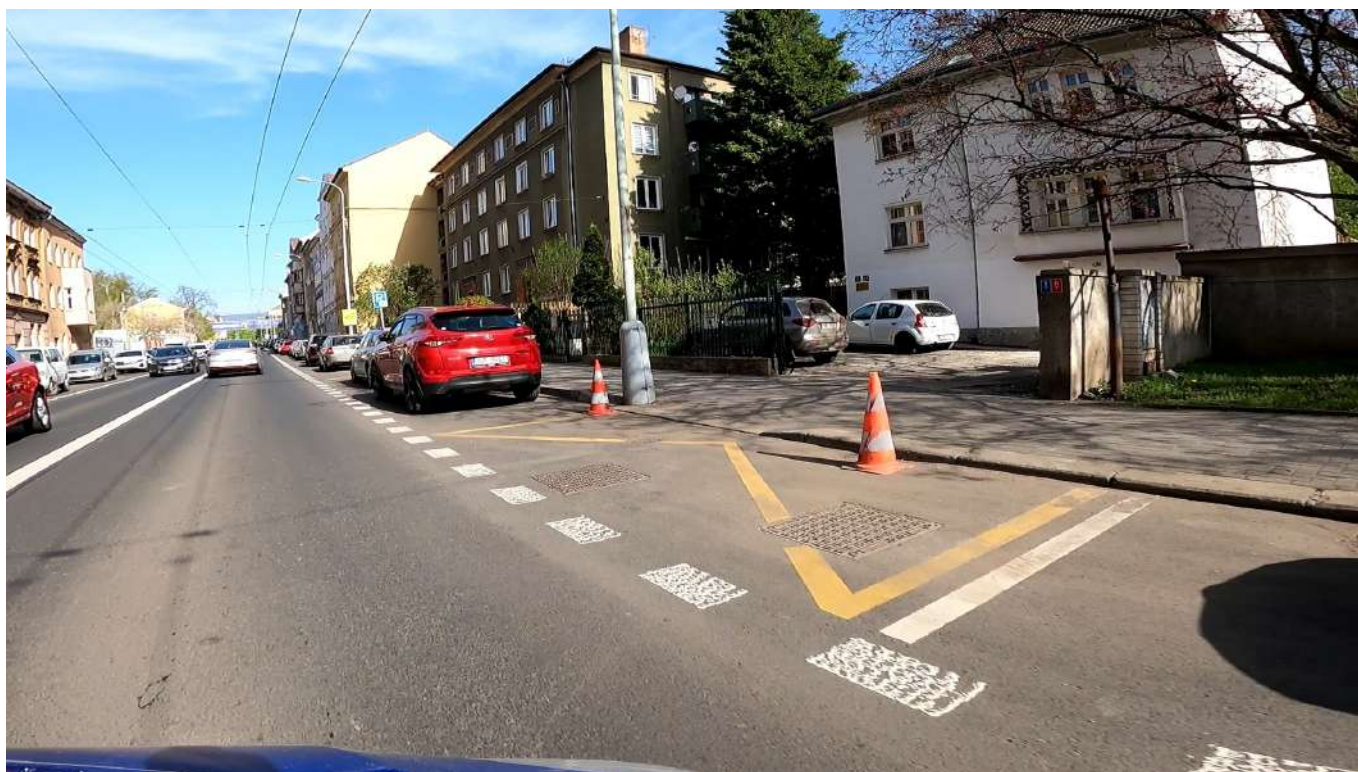
Absence prvků pro OOSPO - varovného pásu.

Realizace varovného pásu.

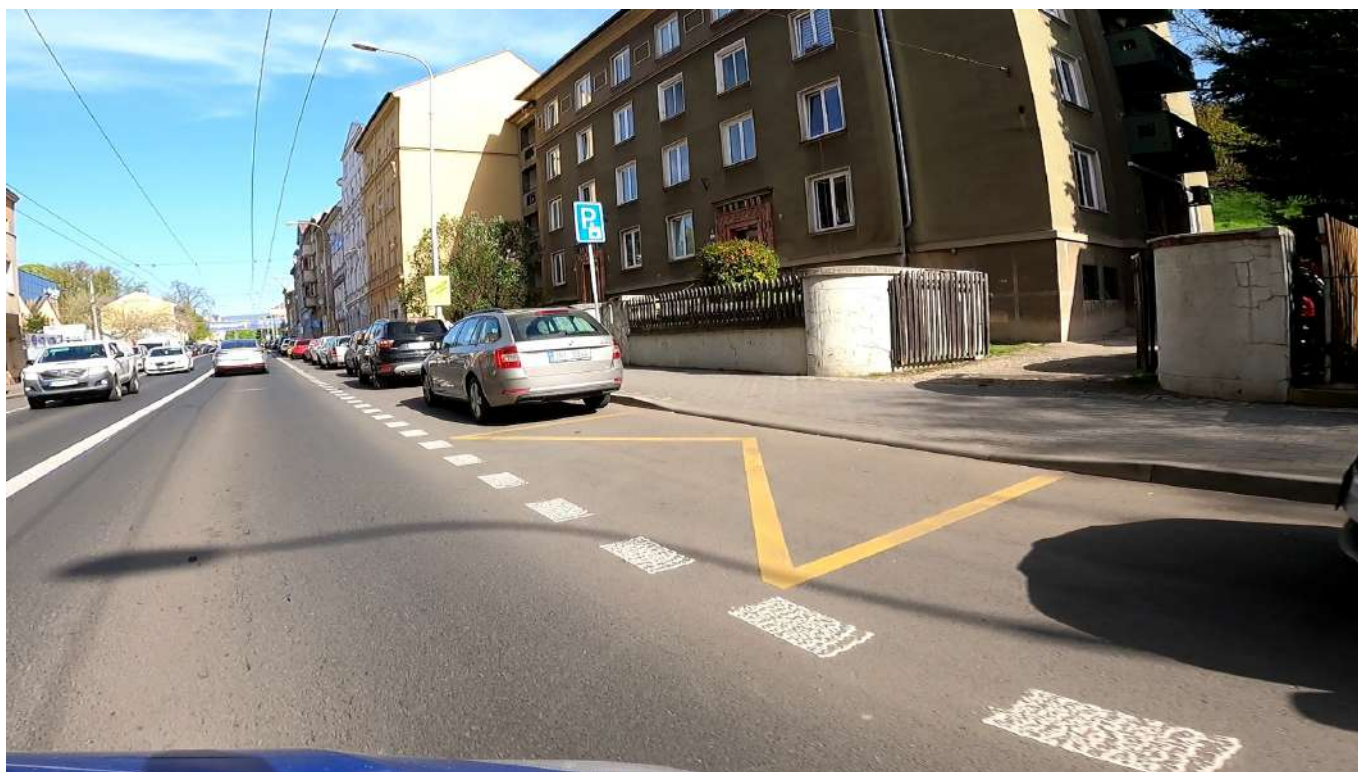
Absence prvků pro OOSPO - varovného pásu.

Realizace varovného pásu.

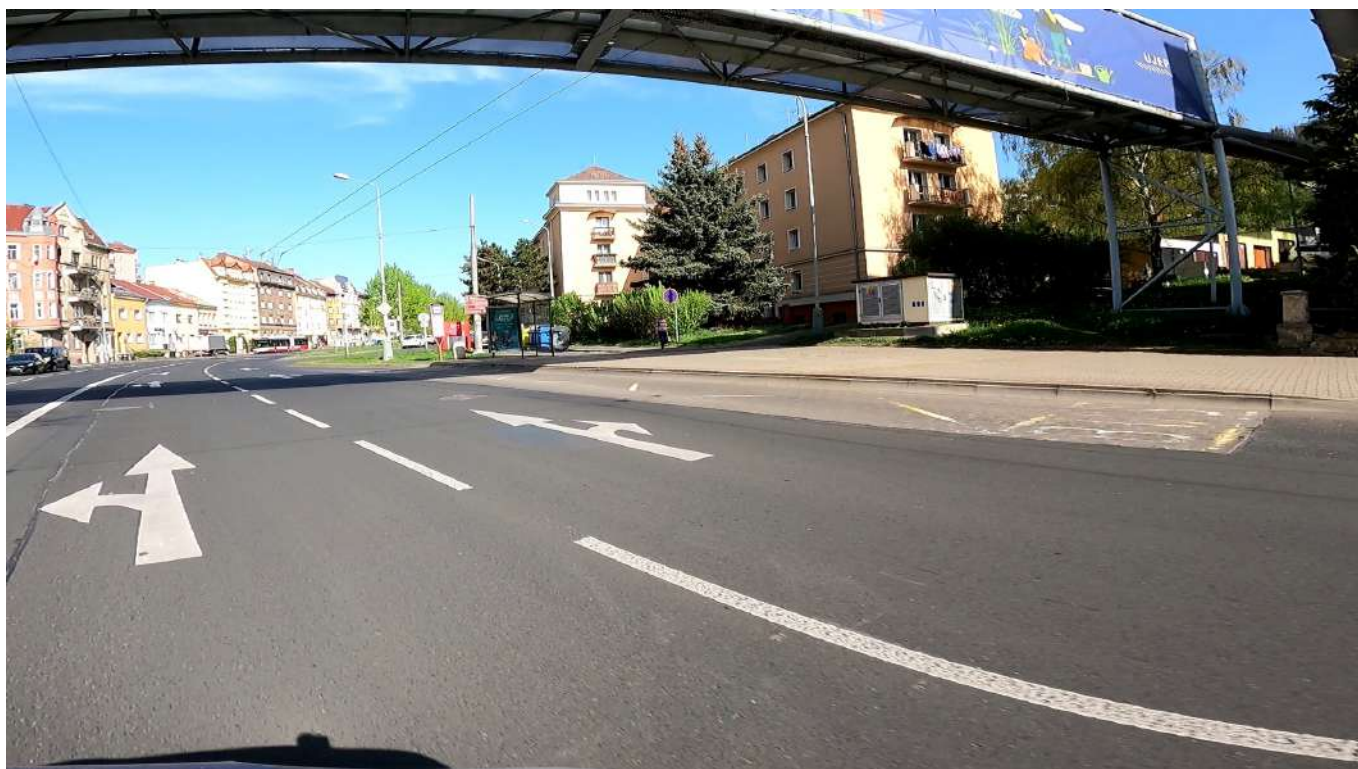
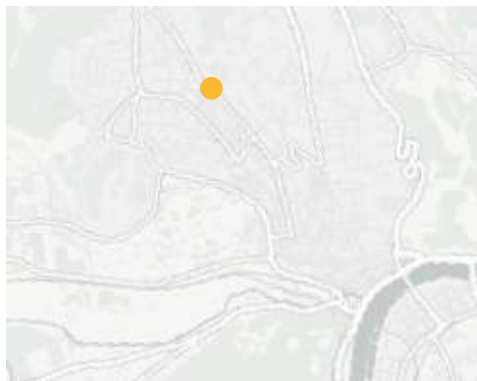
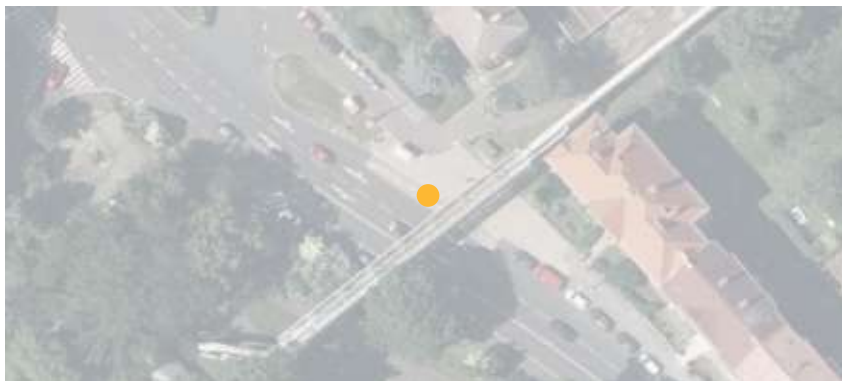
Opotřebení VDZ V 11a "Zastávka autobusu nebo trolejbusu".

Absence VDZ V 12a "Žlutá klikatá čára" v místě vjezdového a výjezdového klínu autobusového zálivu.

Obnova VDZ V 11a.

Realizace VDZ V 12a.

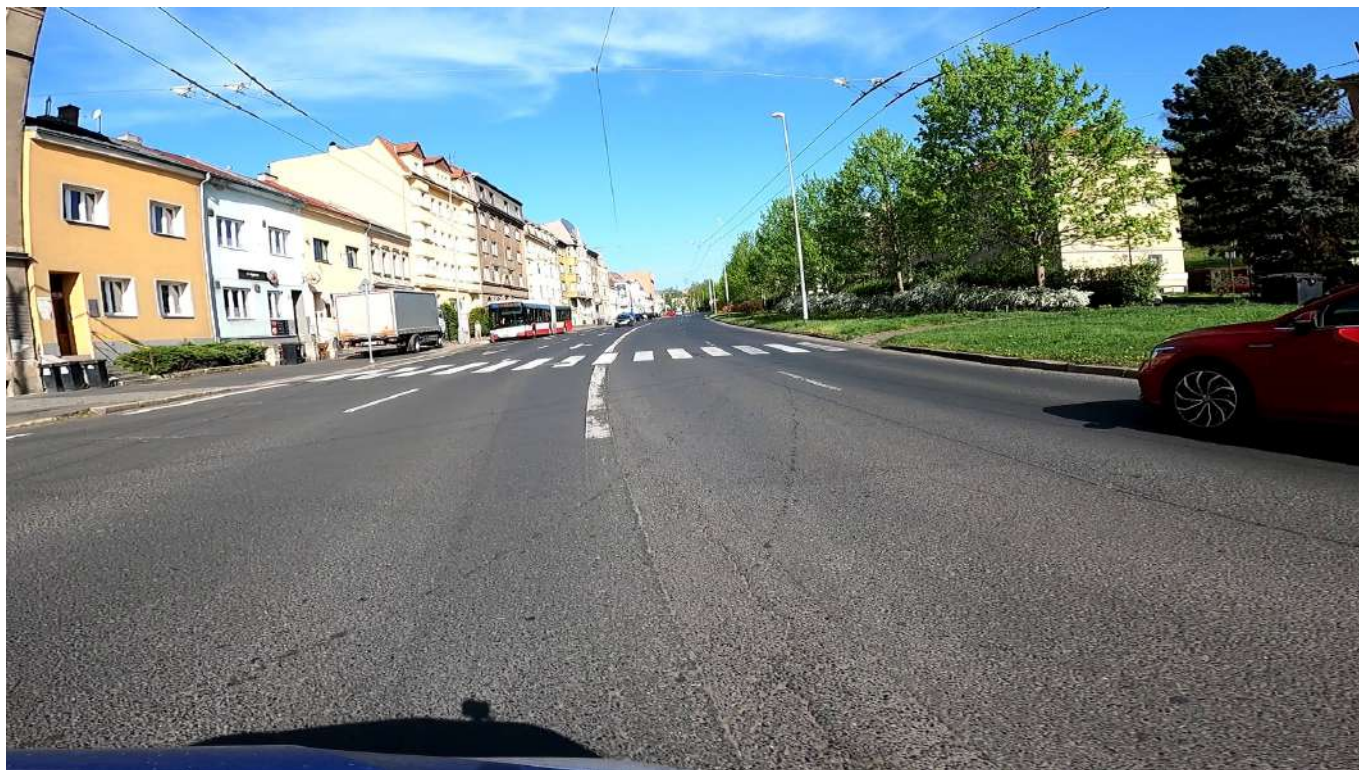
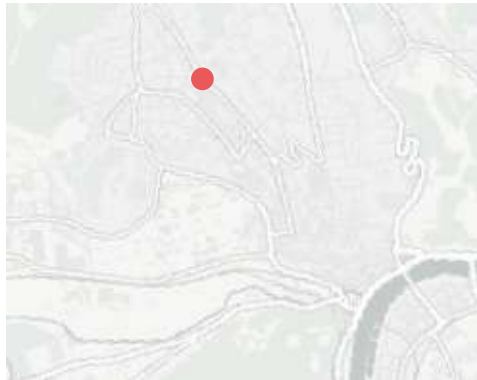
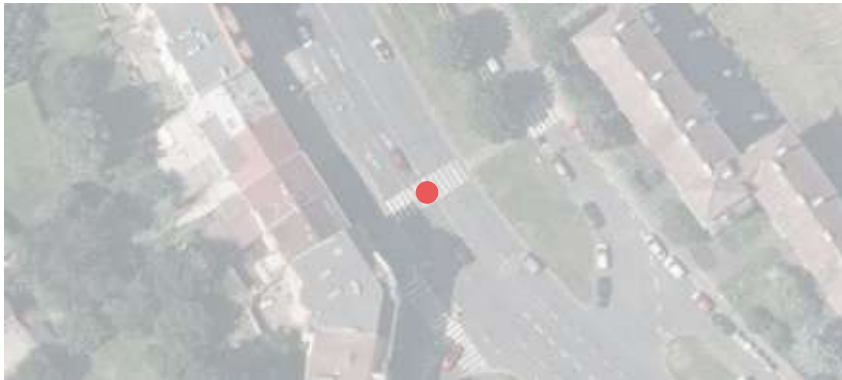
Přechod vedoucí přes 2 souběžné jízdní pruhy bez světelné signalizace.

Absence SDZ IP 6 "Přechod pro chodce".

Absence prvků pro OOSPO - varovných a signálních pásů.

Redukce jízdních pruhů na 1+1 v místě přechodu / realizace SSZ.

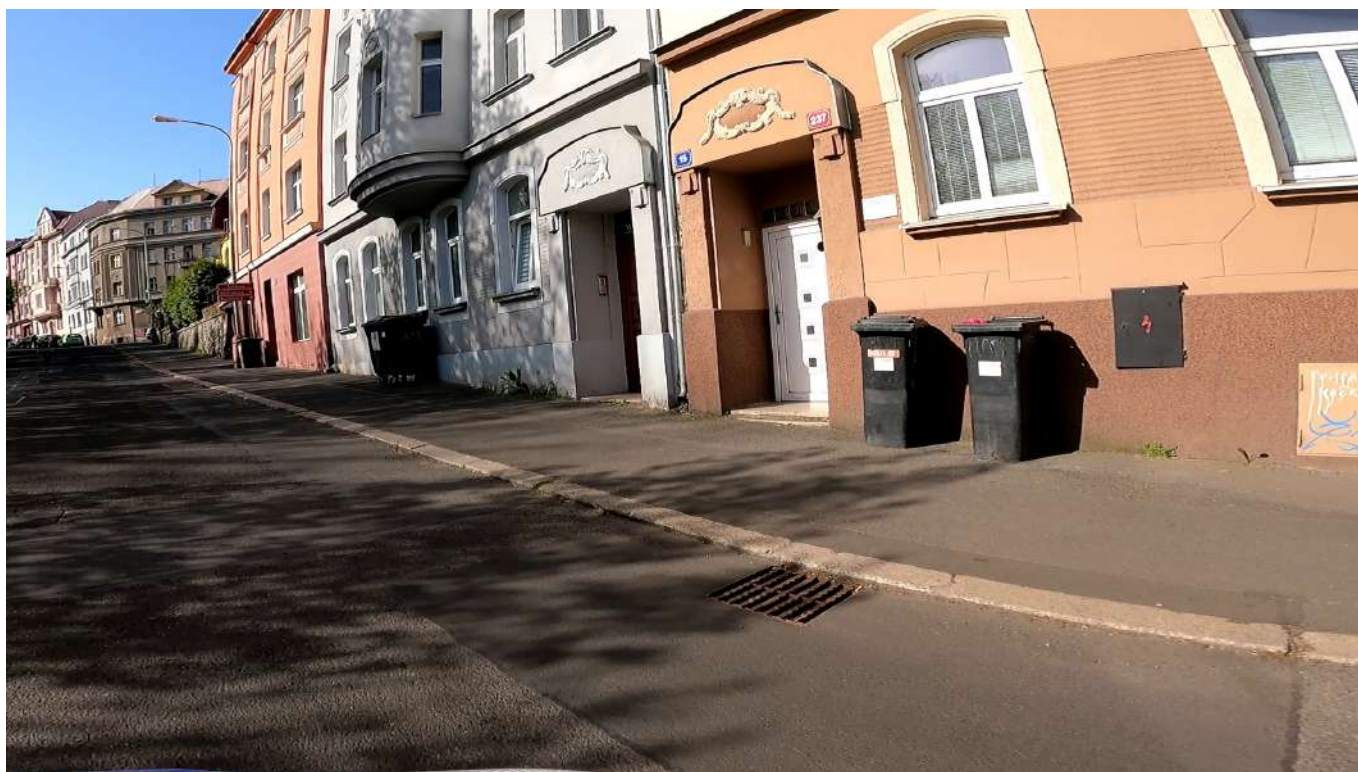
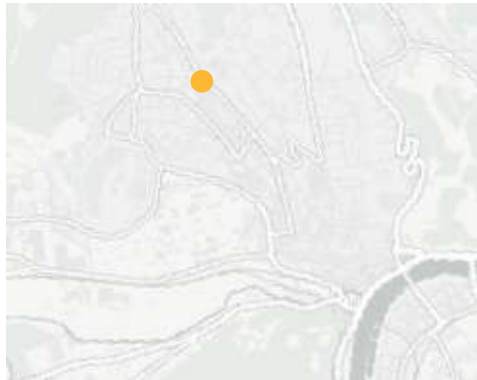
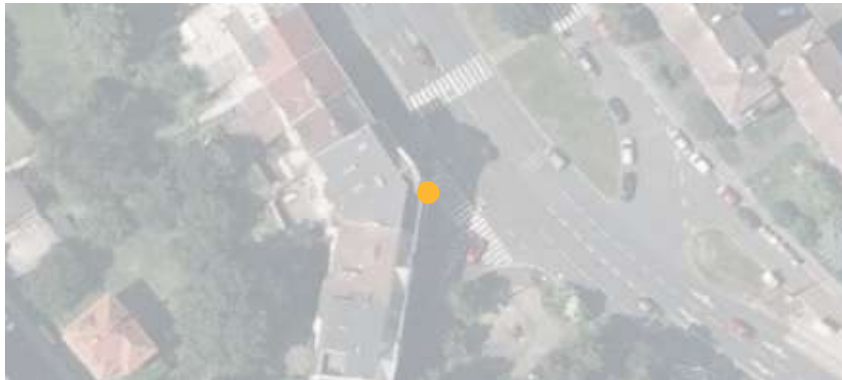
Neadekvátní výška hrany chodníkové plochy v délce 80 m.

Realizace adekvátní výšky hrany chodníkové plochy.

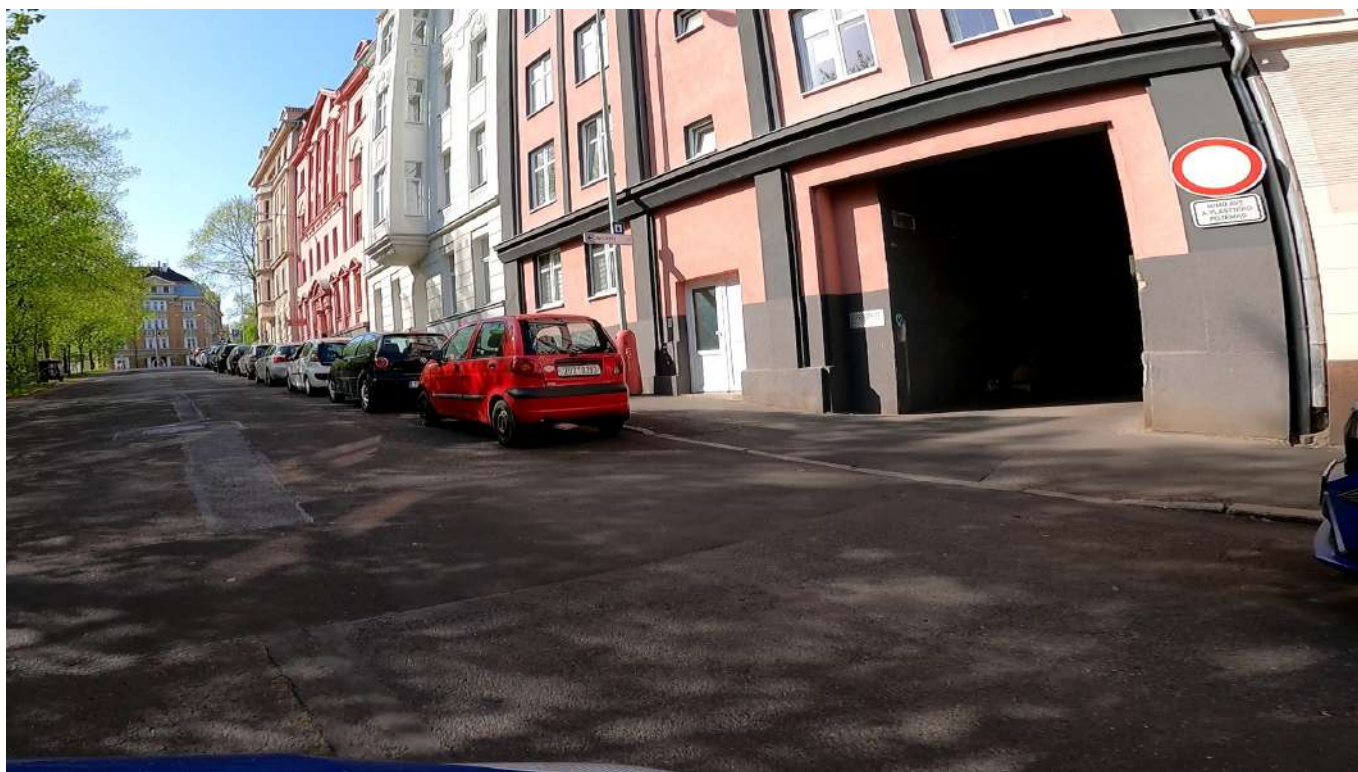
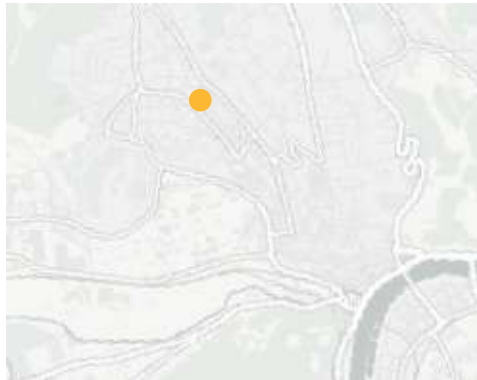
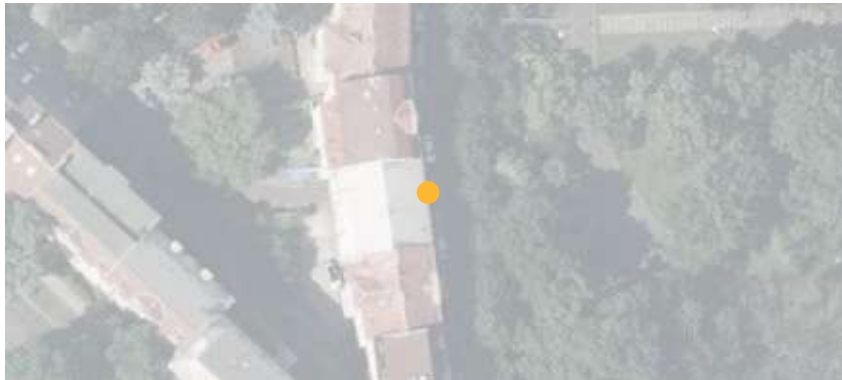
Absence prvků pro OOSPO - varovného pásu.

Realizace varovného pásu.

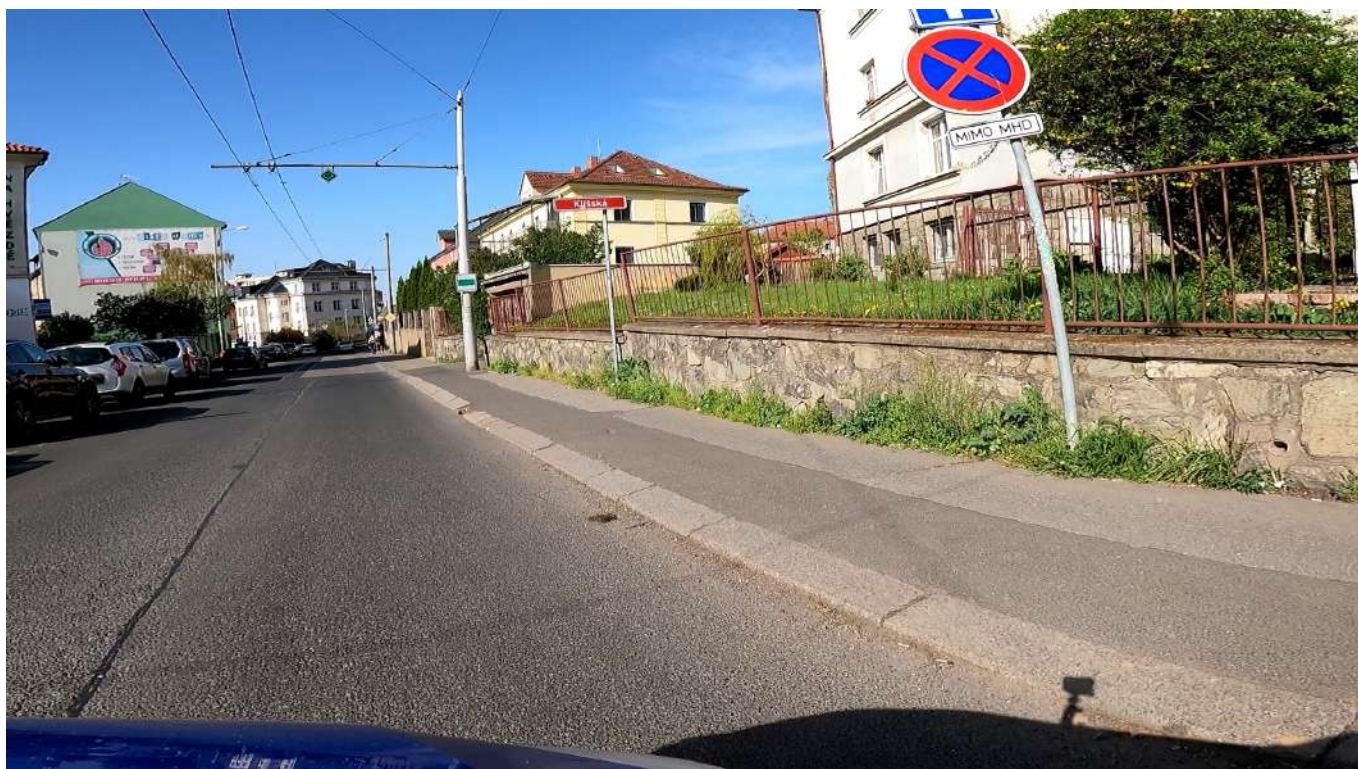
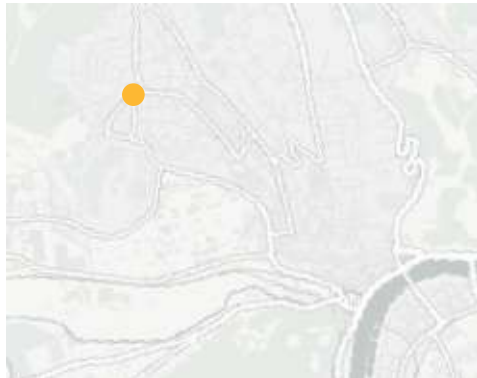
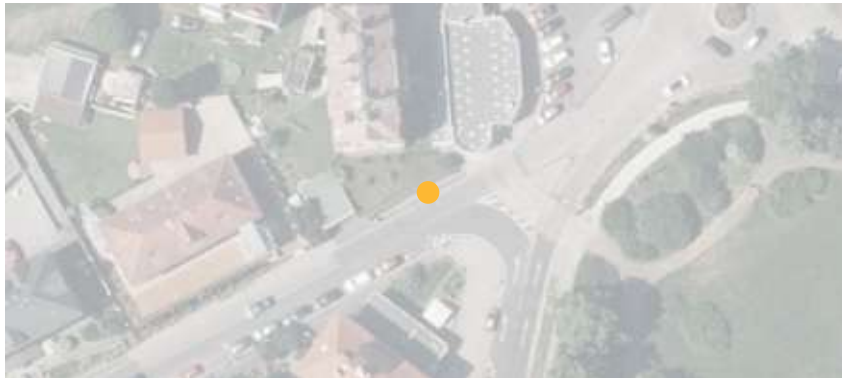
Neadekvátní technický stav a výška hrany chodníkové plochy v délce 30 m.

Realizace adekvátní hrany chodníkové plochy.
