Příloha 4

Bezpečnostní inspekce

Zpráva z bezpečnostní inspekce pozemních komunikací, která proběhla 17. dubna 2025 mezi 9. a 13. hodinou, zahrnuje místní šetření s cílem lépe pochopit lokální problematiku a identifikovat dopravně-bezpečnostní rizika. Hodnocení bezpečnosti bylo provedeno s ohledem na charakter sledované oblasti, která se nachází v intravilánu obce. Zvláštní pozornost byla věnována nejzranitelnějším účastníkům provozu, tedy chodcům a cyklistům.

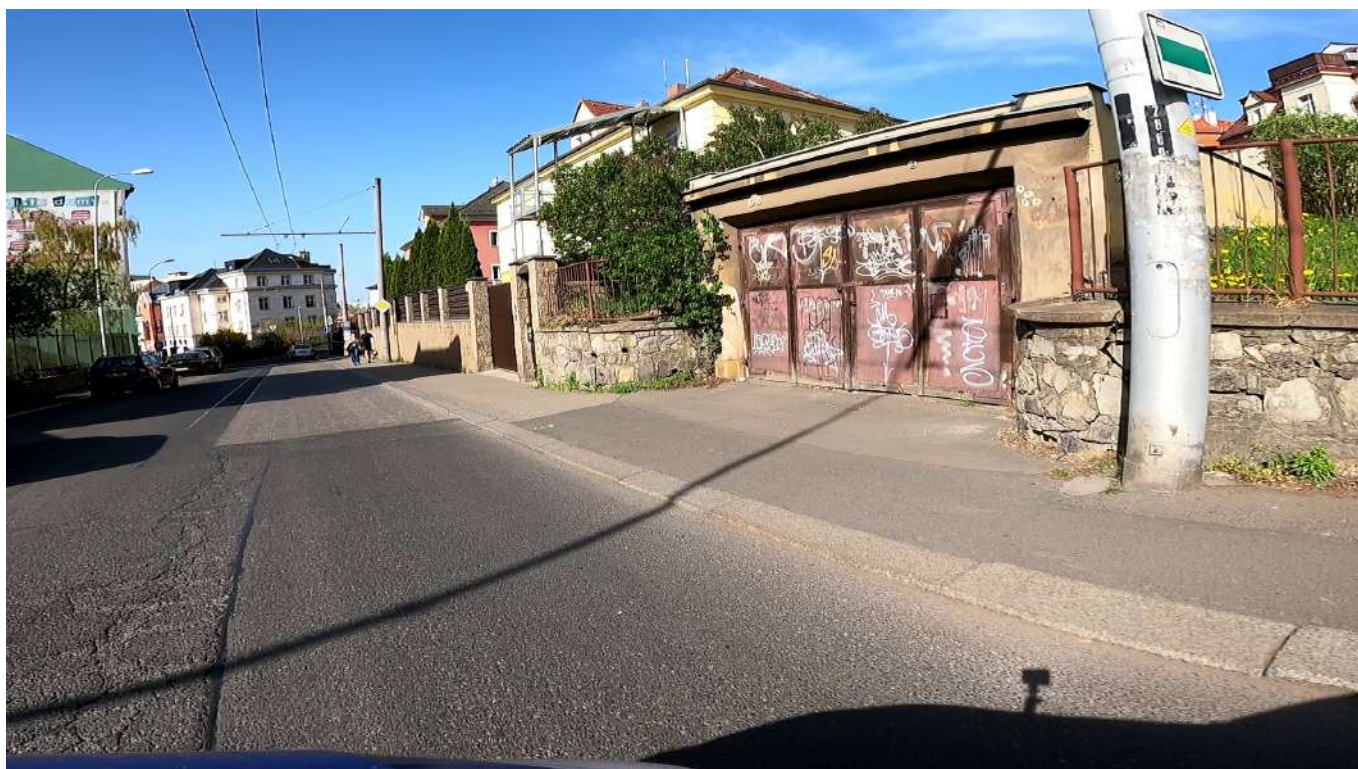
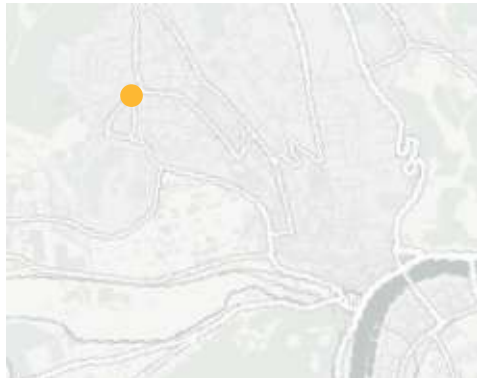
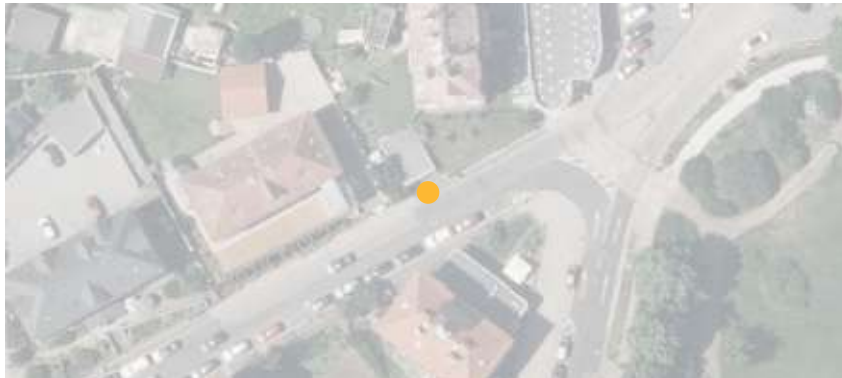
Absence prvků pro OOSPO - varovného pásu (2x).

Realizace varovného pásu (2x).

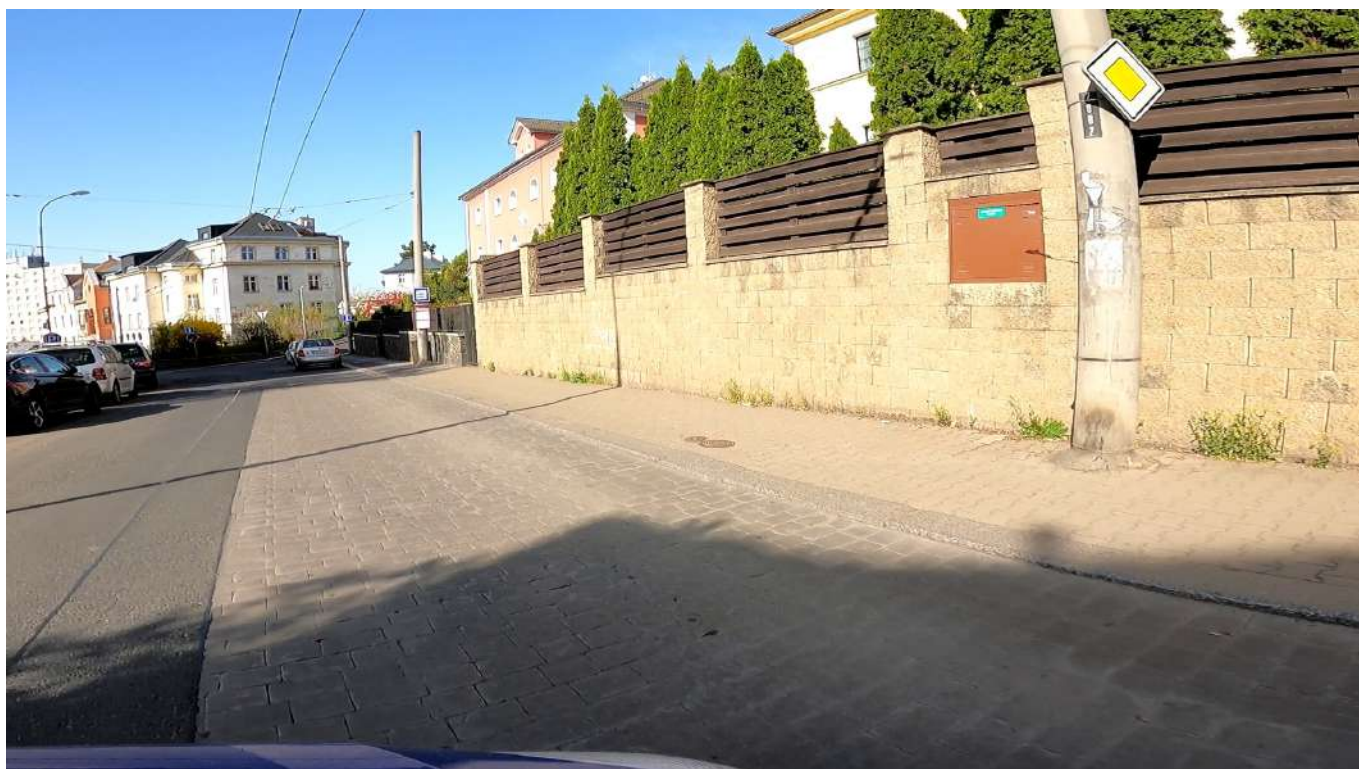
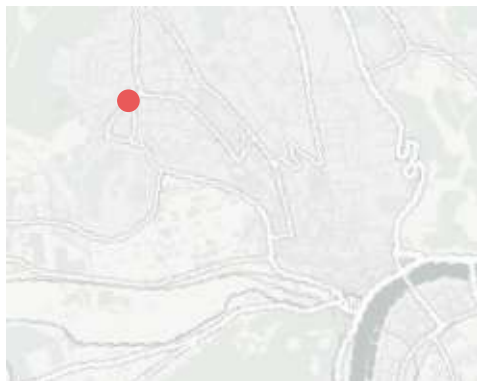
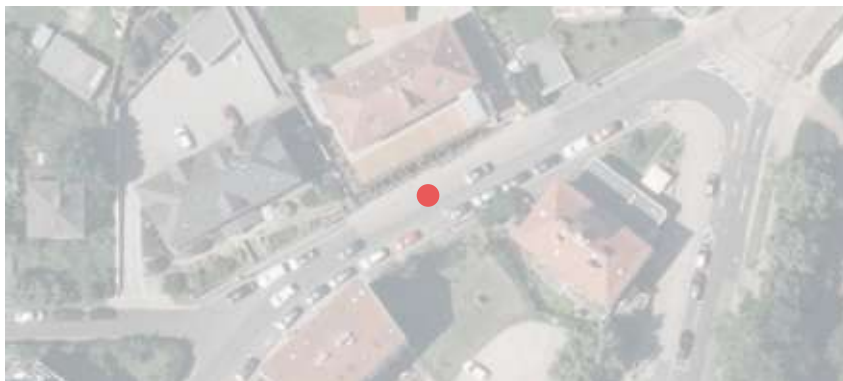
Neadekvátní výška hrany nástupní plochy.

Absence prvků pro OOSPO - varovného a kontrastního pásu.

Absence VDZ V 11a "Zastávka autobusu nebo trolejbusu".

Realizace adekvátní výšky hrany nástupní plochy.

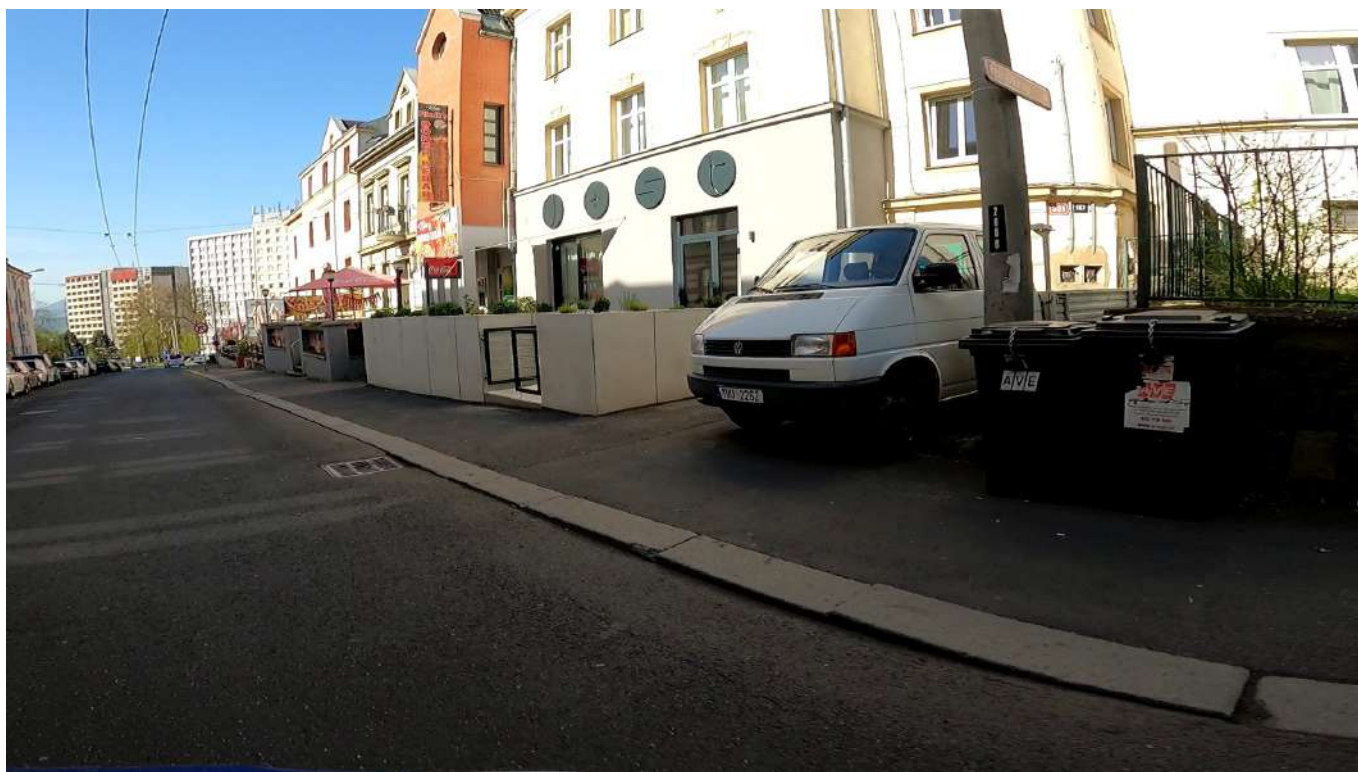
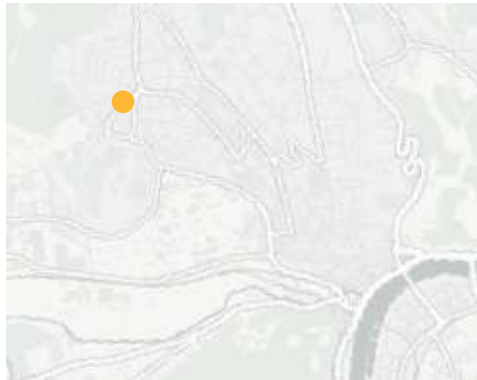
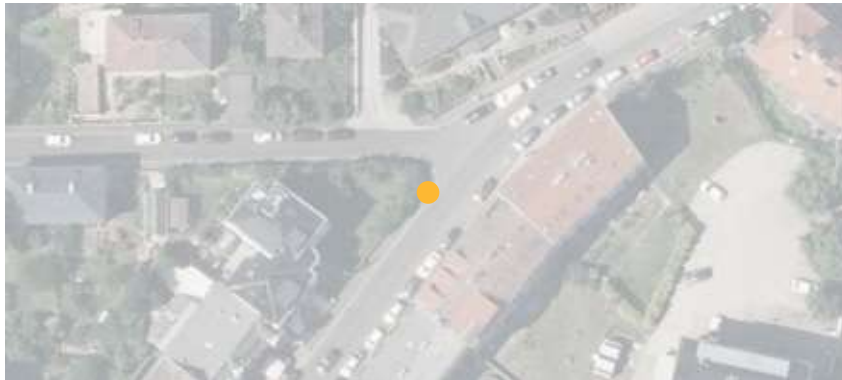
Neadekvátní výška hrany chodníkové plochy v délce 75 m.

Realizace adekvátní výšky hrany chodníkové plochy.

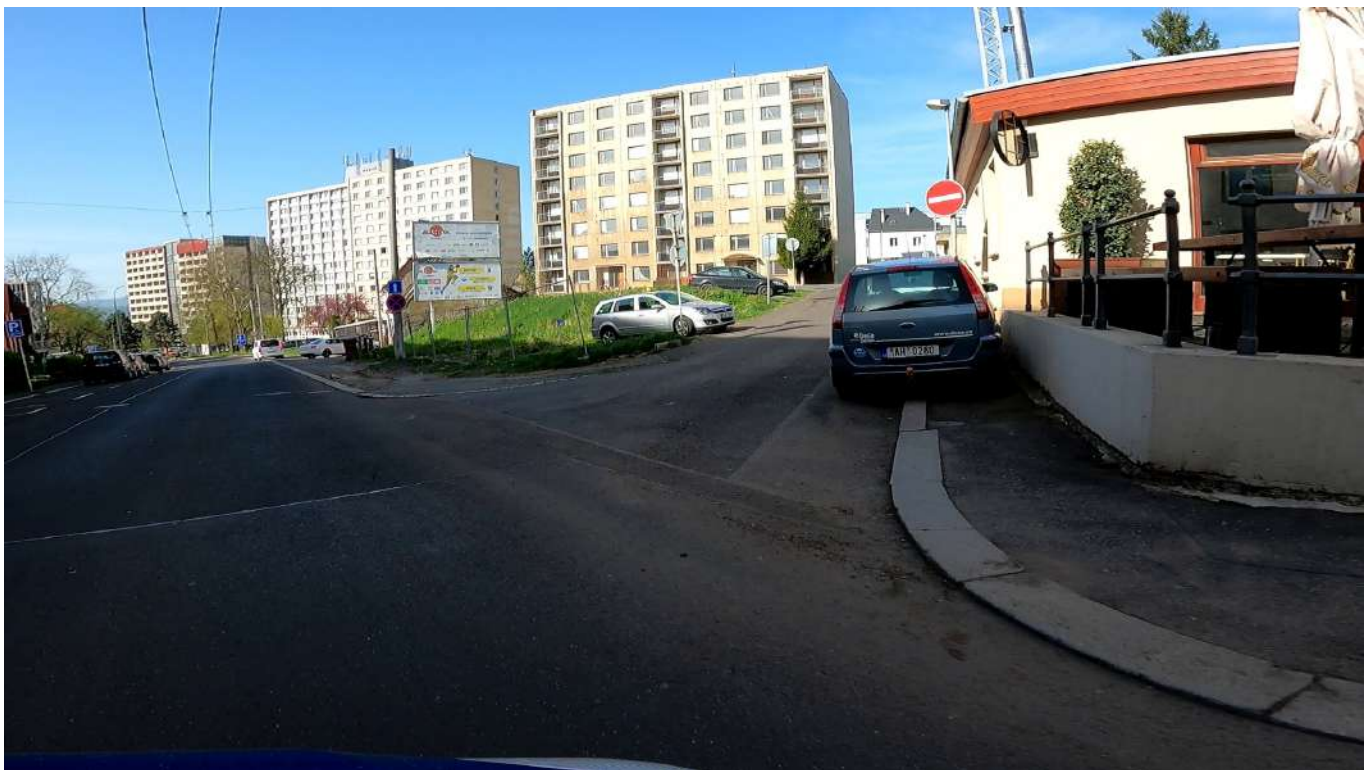
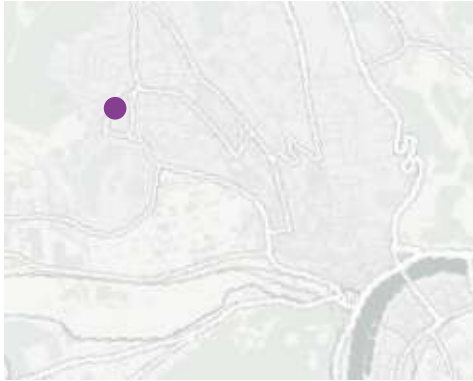
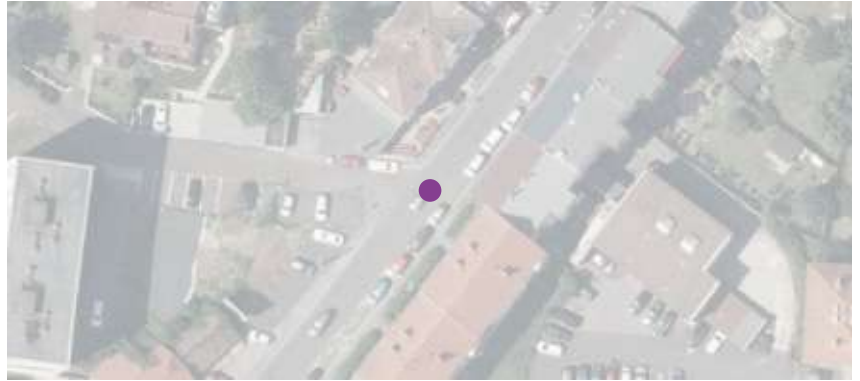
Absence pěších vazeb - přechodů pro chodce / míst pro přecházení.

Realizace přechodů pro chodce / míst pro přecházení přes ulice Klíšská a Na Okraji.

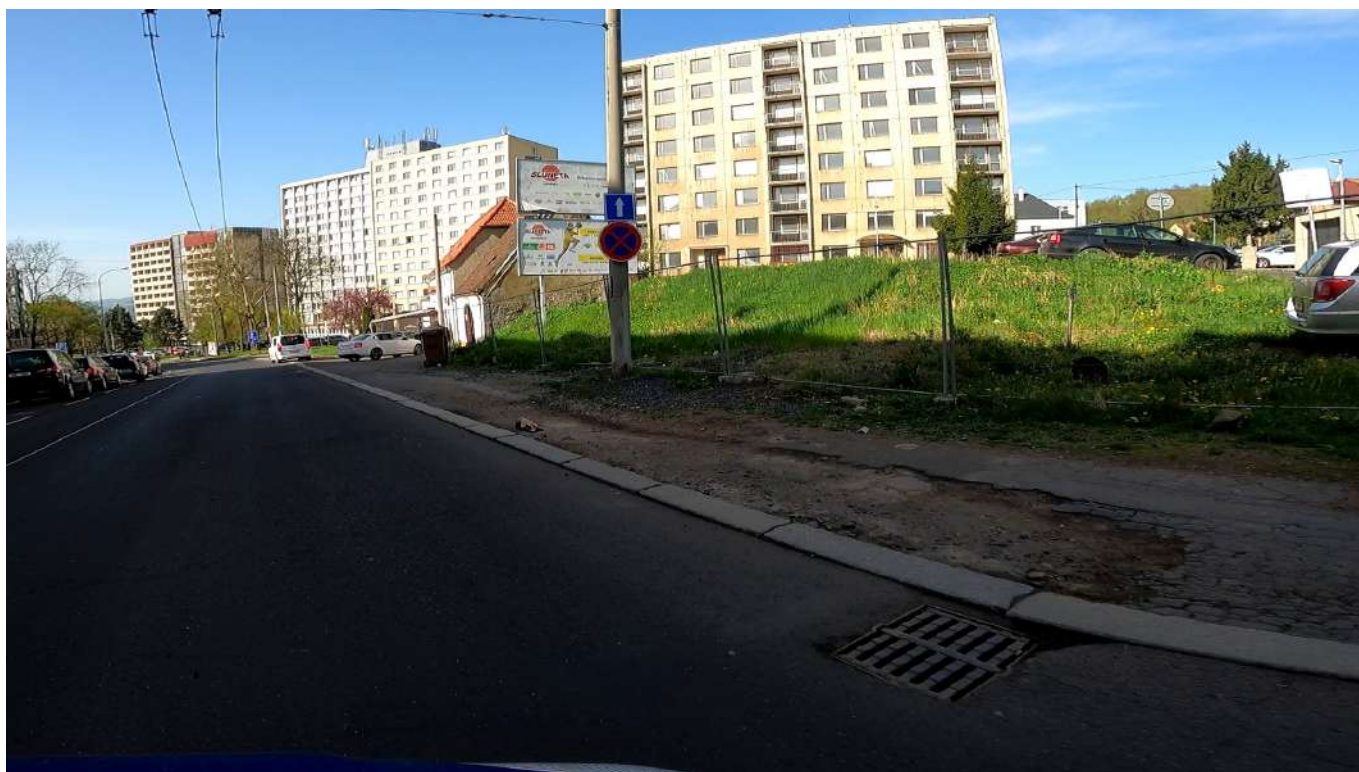
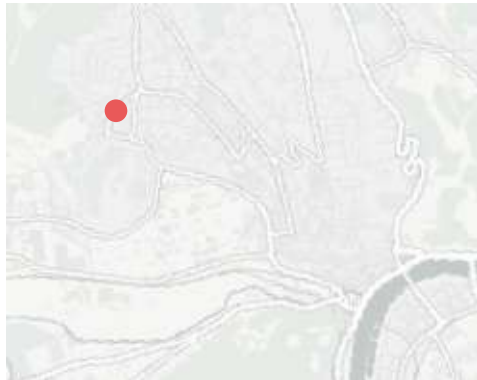
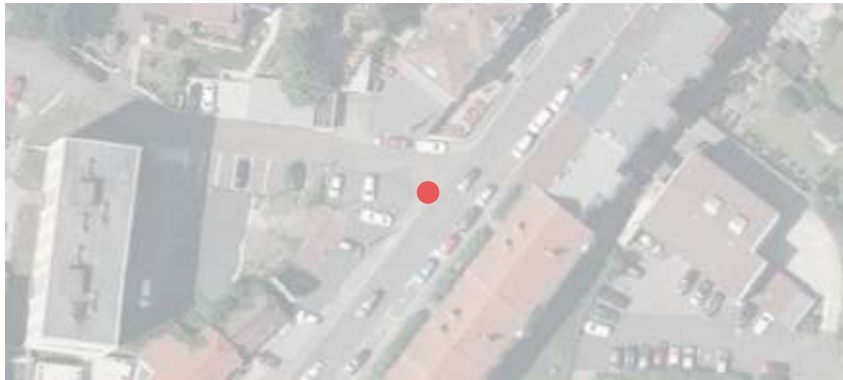
Neadekvátní stav povrchu a výška hrany chodníkové plochy v délce 30 m.

Realizace adekvátní chodníkové plochy.

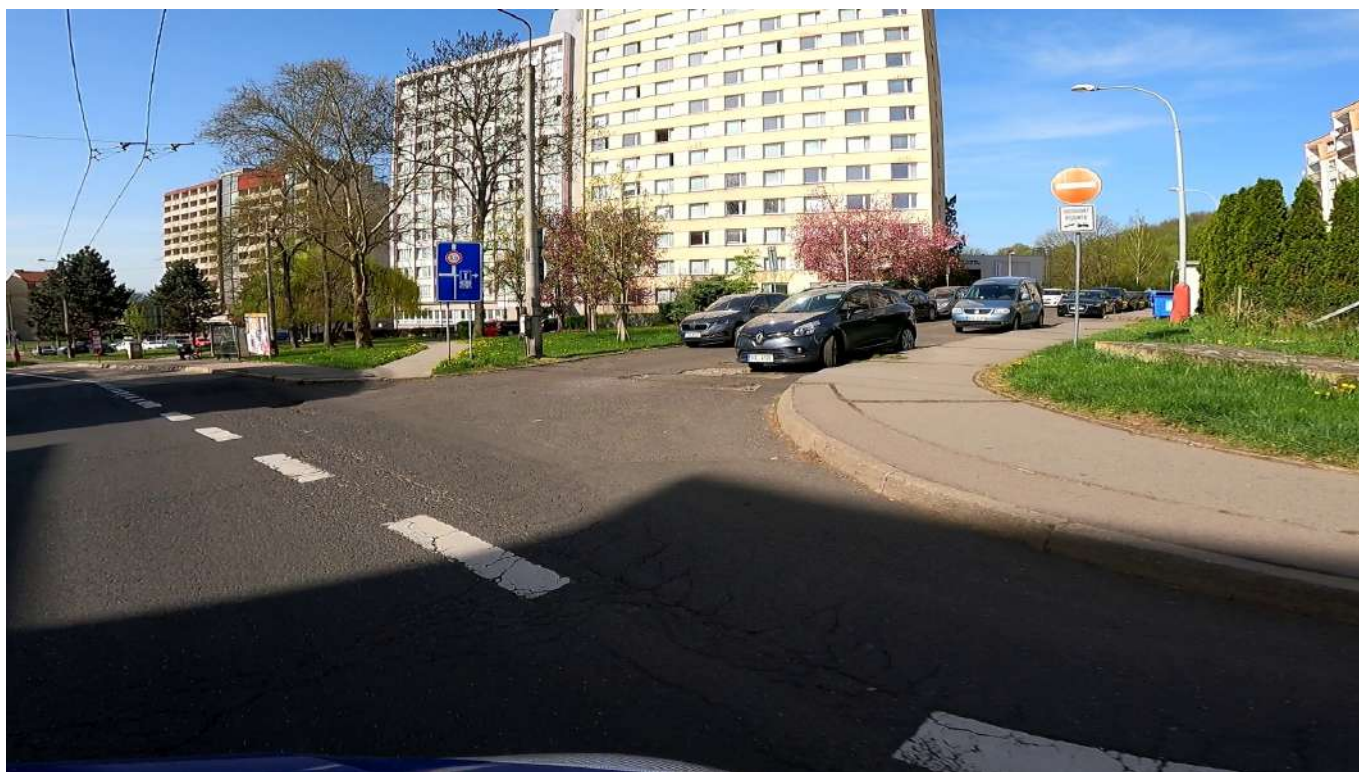
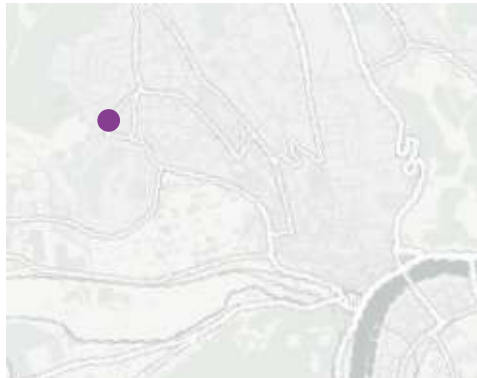
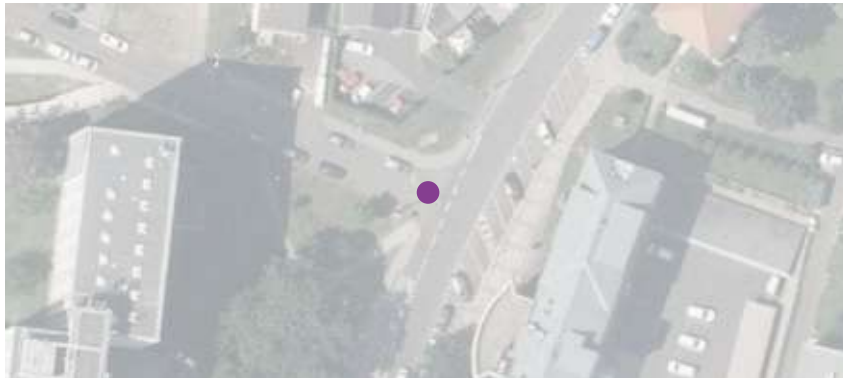
Absence přechodu pro chodce / místa pro přecházení.

Realizace přechodu pro chodce / místa pro přecházení.

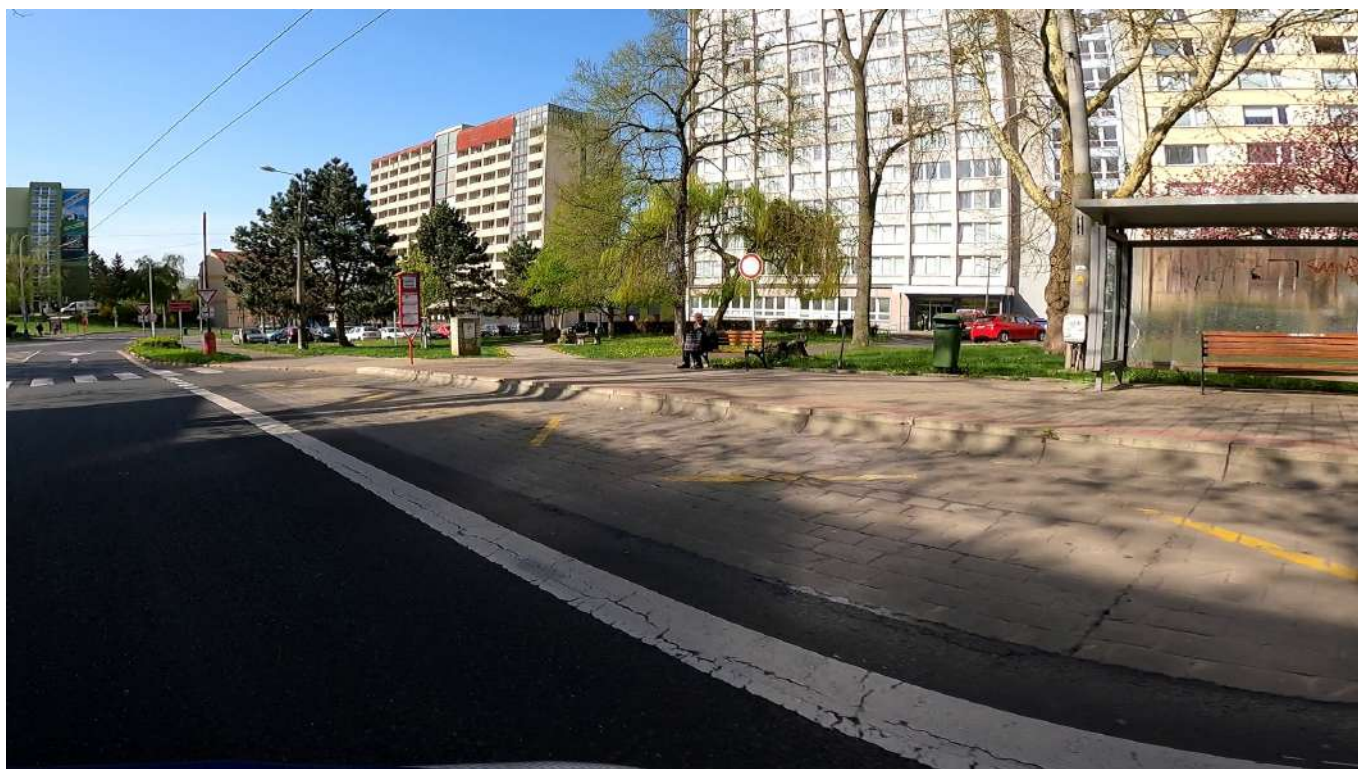
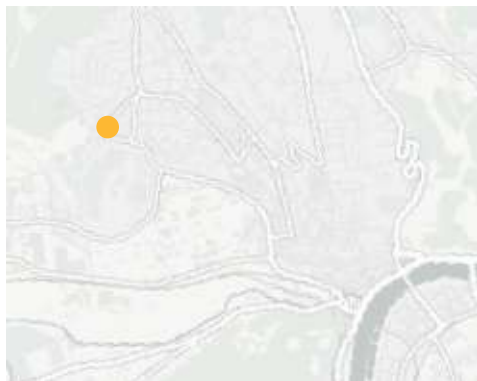
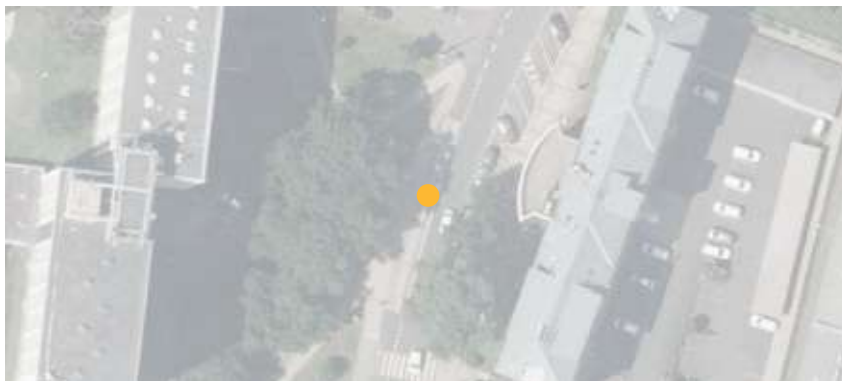
Opotřebení VDZ V 11a "Zastávka autobusu nebo trolejbusu".

Chybné provedení VDZ V 10d "Parkovací pruh" na vjezdu do zálivu - zdvojené.

Přechod pro chodce v místě výjezdového klínu ze zastávky (viz. deficit č. 111).

Zkrácení výjezdového klínu pomocí VDZ a přesunutí zastávkového sloupku.

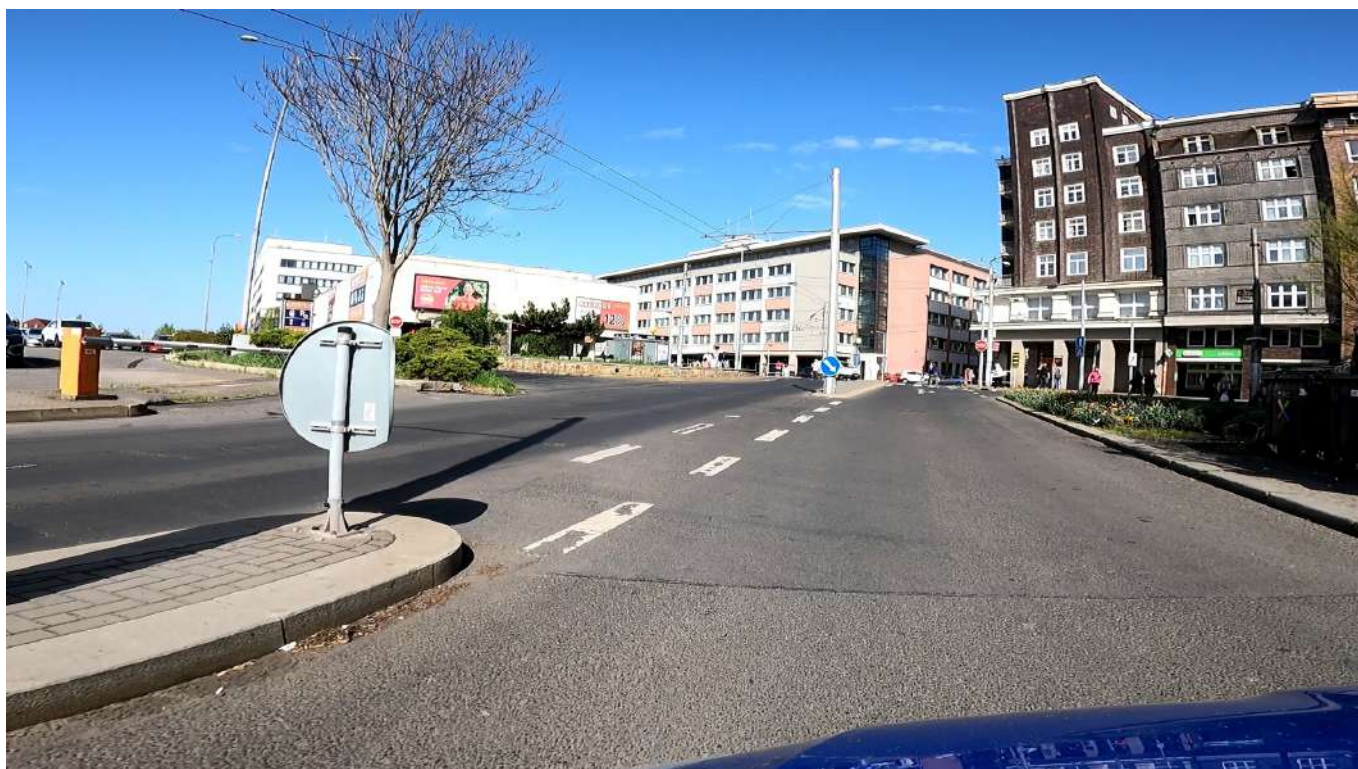
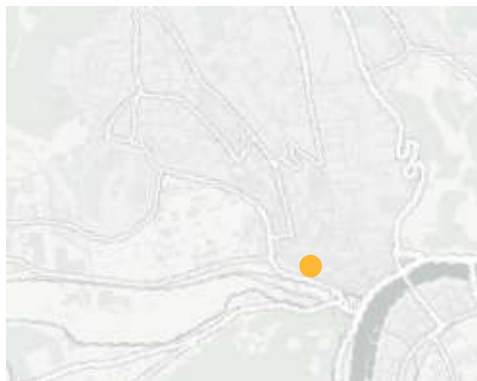
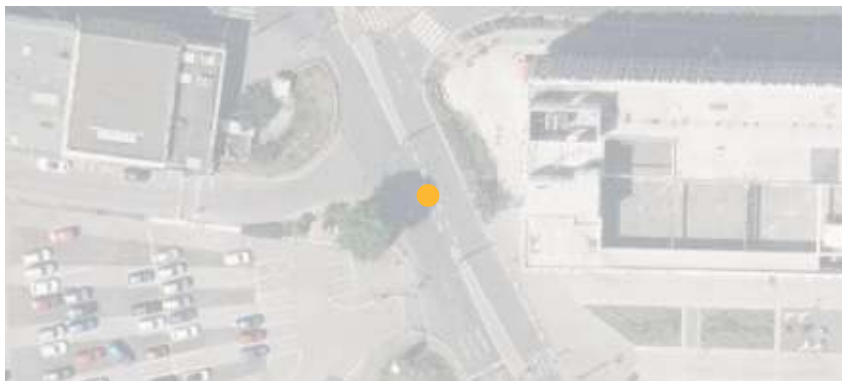
Opotřebování VDZ V 2b "Podélná čára přerušovaná".

NÁVRH OPATŘENÍ
Obnova VDZ V 2b.

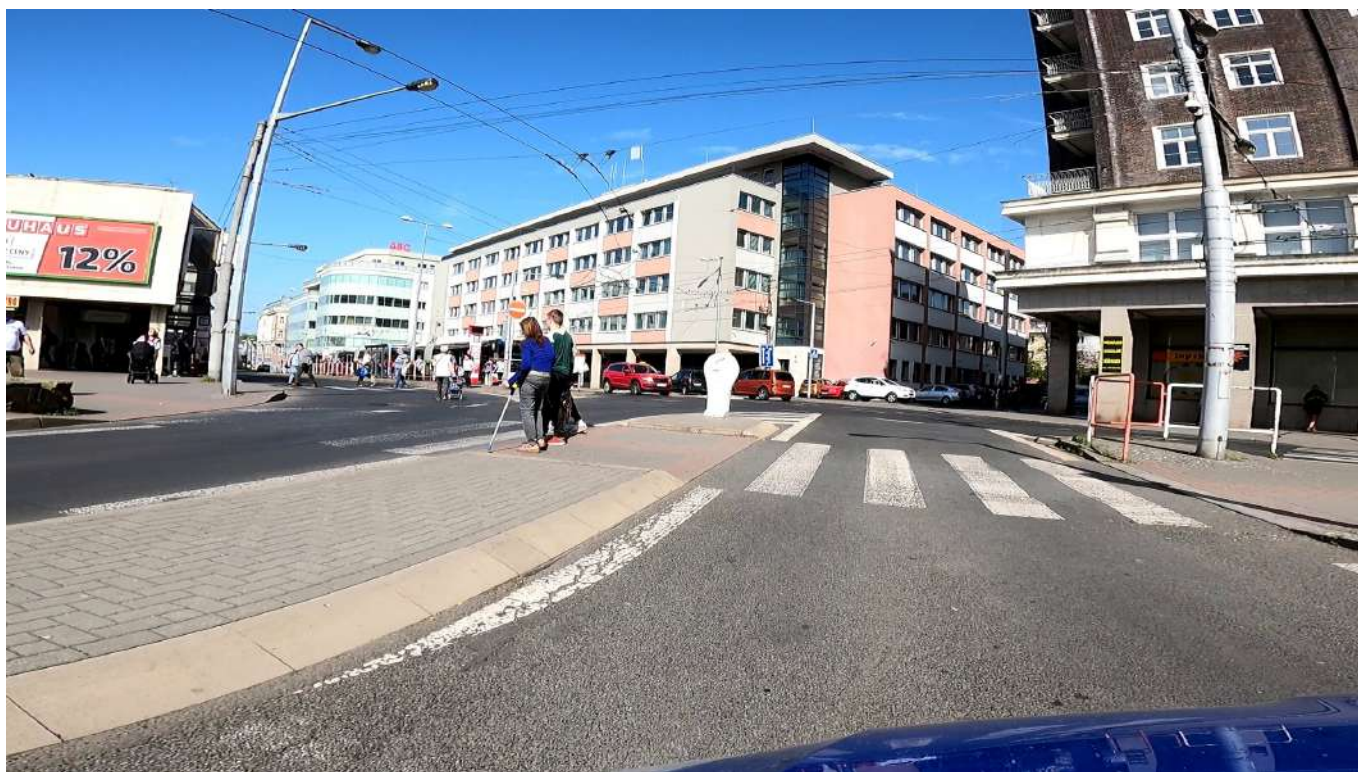
Opotřebování VDZ V 7a "přechod pro chodce" - pouze v západní části přechodu.

Obnova VDZ V 7a.

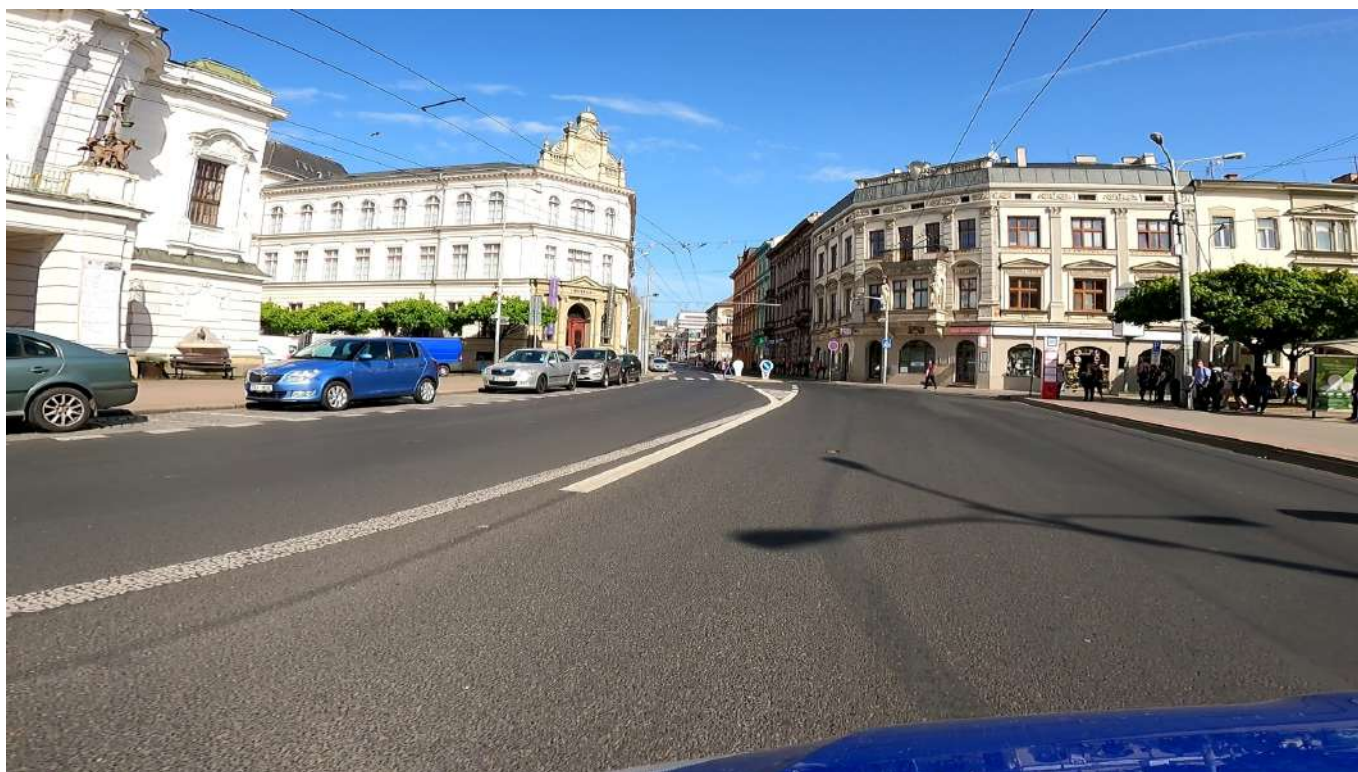
Neadekvátní provedení VDZ V 1 "Podélná čára souvislá".

Odstranění rozdvojeného VDZ V 1.

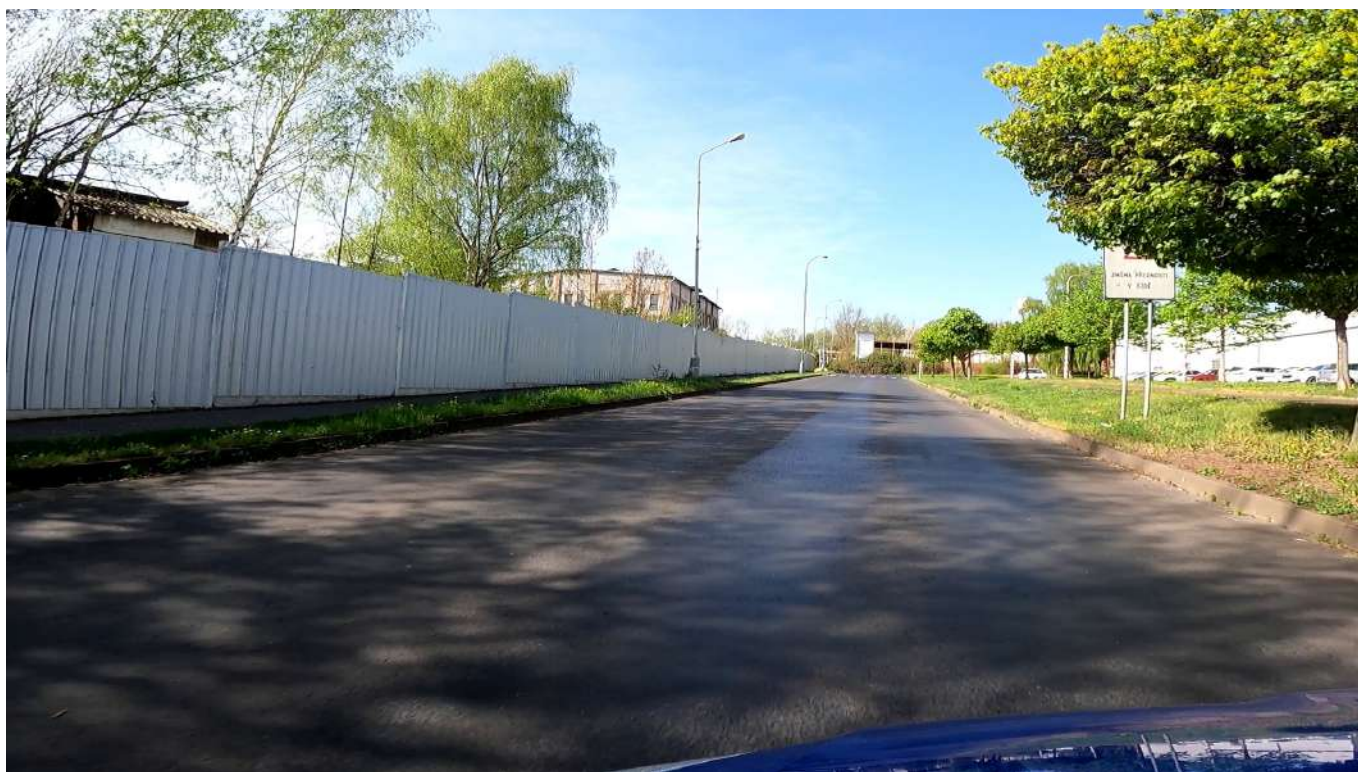
Zakrytí SDZ IP 22 "Změna organizace dopravy" zelení.

Přesunutí SDZ IP 22/ úprava zeleně pro zajištění viditelnosti značení.

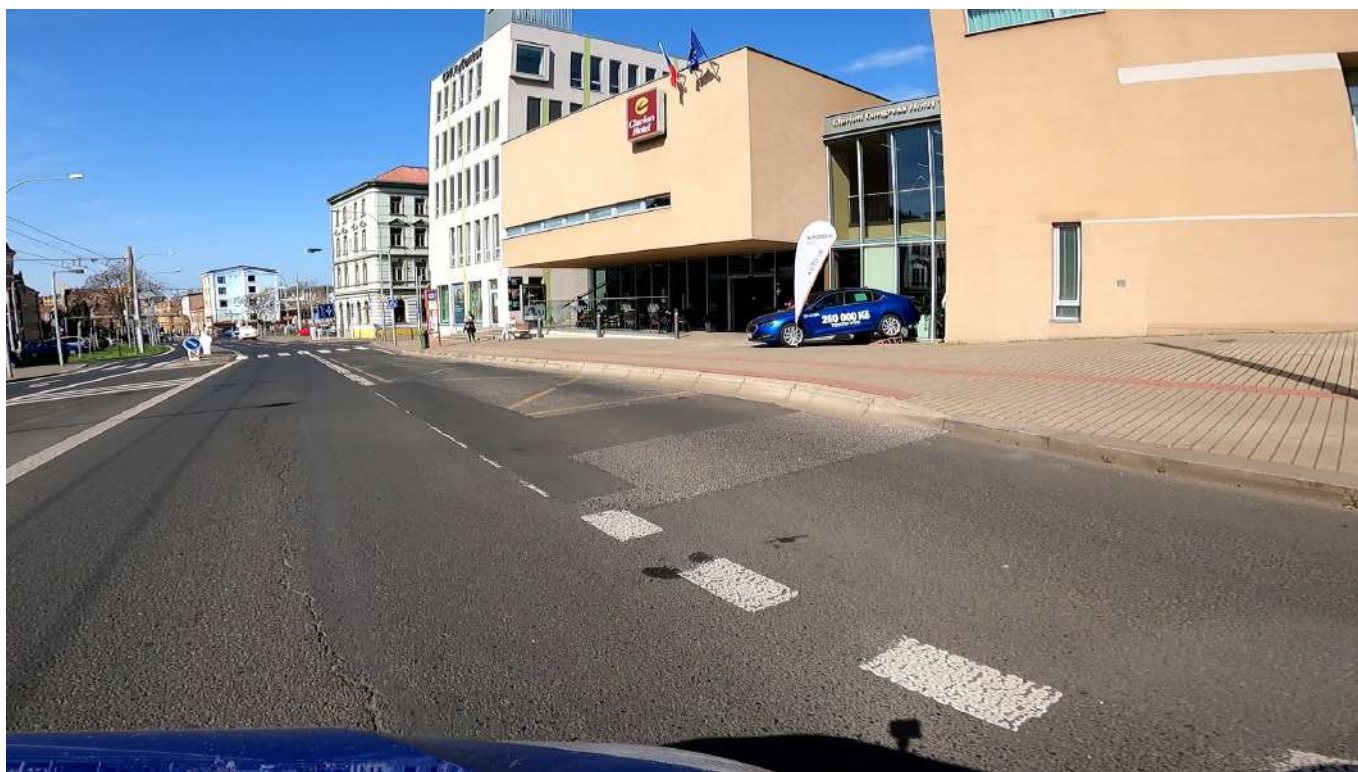
Opotřebování VDZ V 11a "Zastávka autobusu nebo trolejbusu" a V 4 "Vodící čára" v délce 25 m.

Obnova VDZ V 11a a V 4.

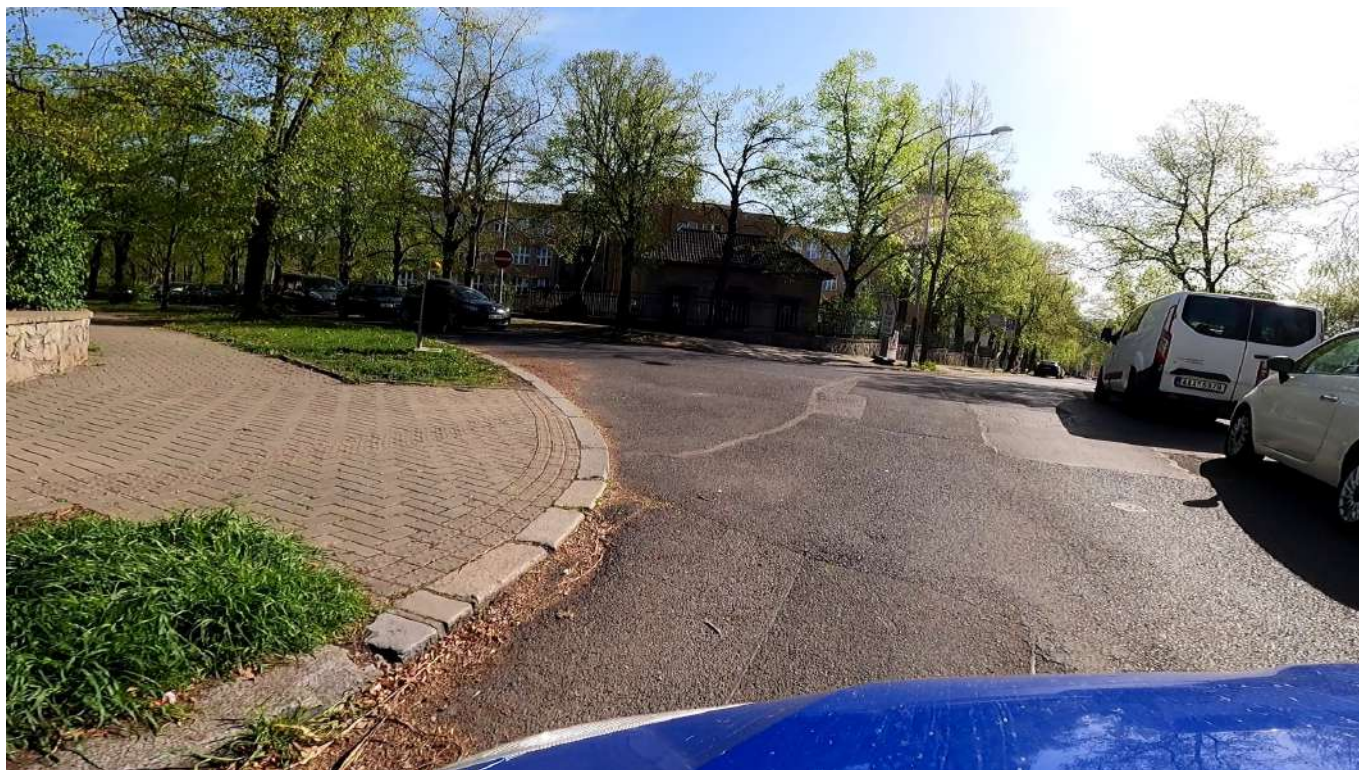
Chybné provedení nástupní plochy - směřuje chodce do křižovatky diagonálně, nenavazuje na protější (východní) nároží.

Chybné provedení prvků pro OOSPO - signální pás spojen s varovným (naznačuje přechod pro chodce).

Prodloužení západního nároží do ulice Bezručova pro zajištění kolmého směru přecházení.

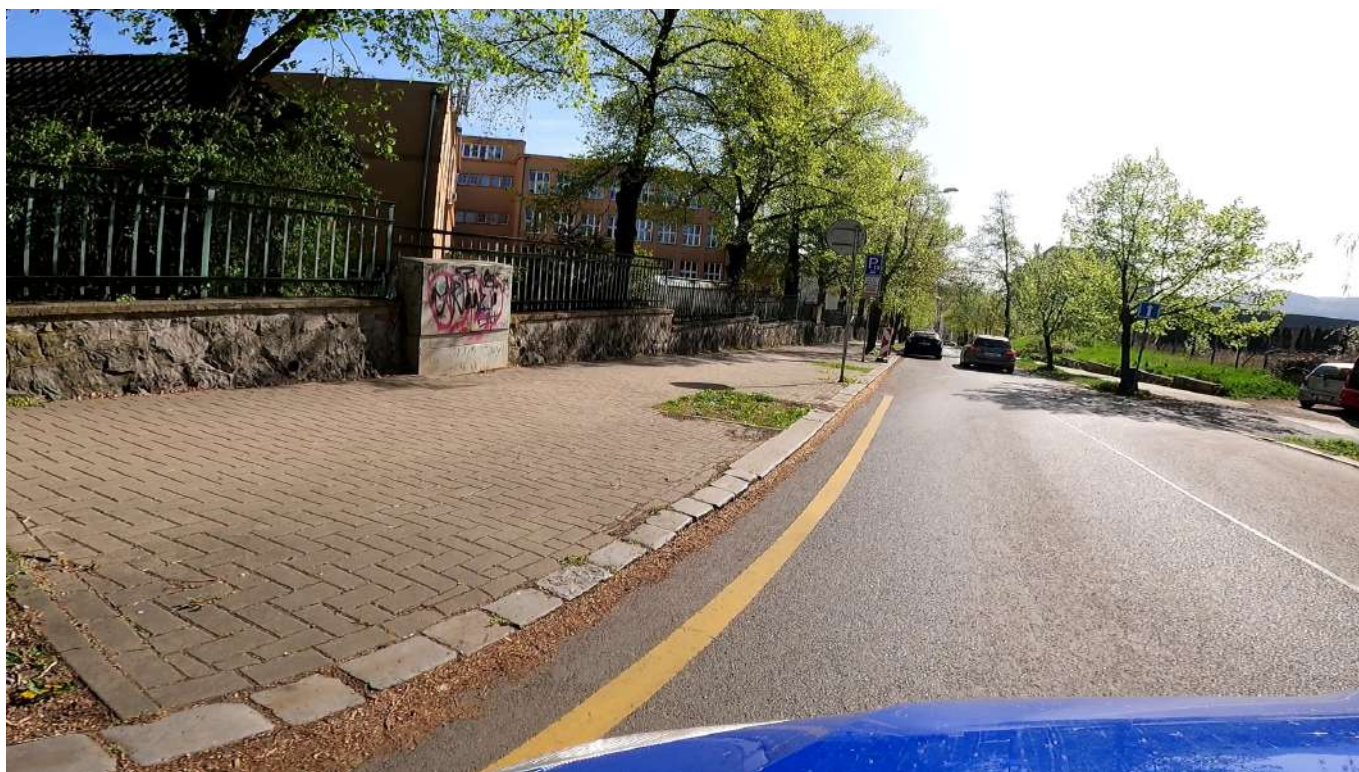
Neadekvátní výška hrany chodníkové plochy v délce 185 m

Realizace adekvátní výšky hrany chodníkové plochy.

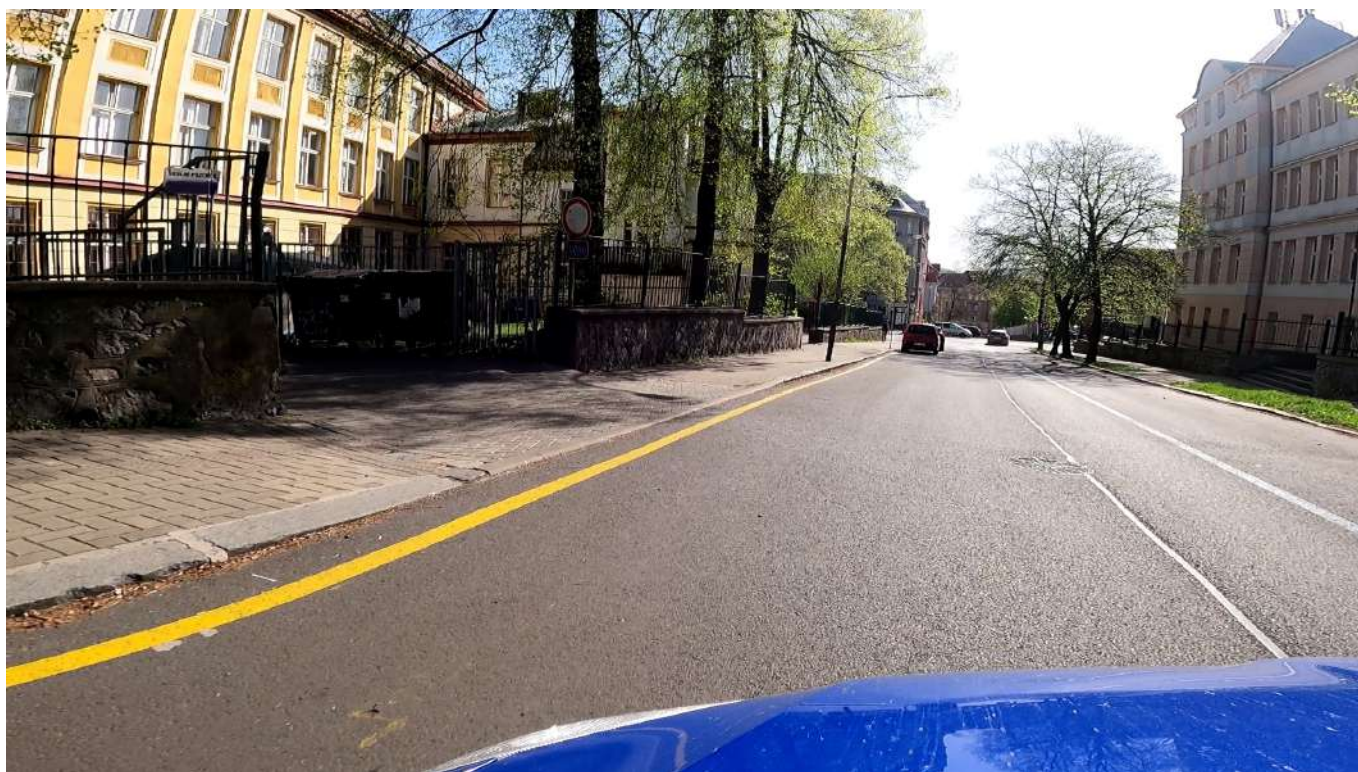
Chybné provedení prvků pro OOSPO - přebytečné signální pásy.

Odstranění signálních pásů.

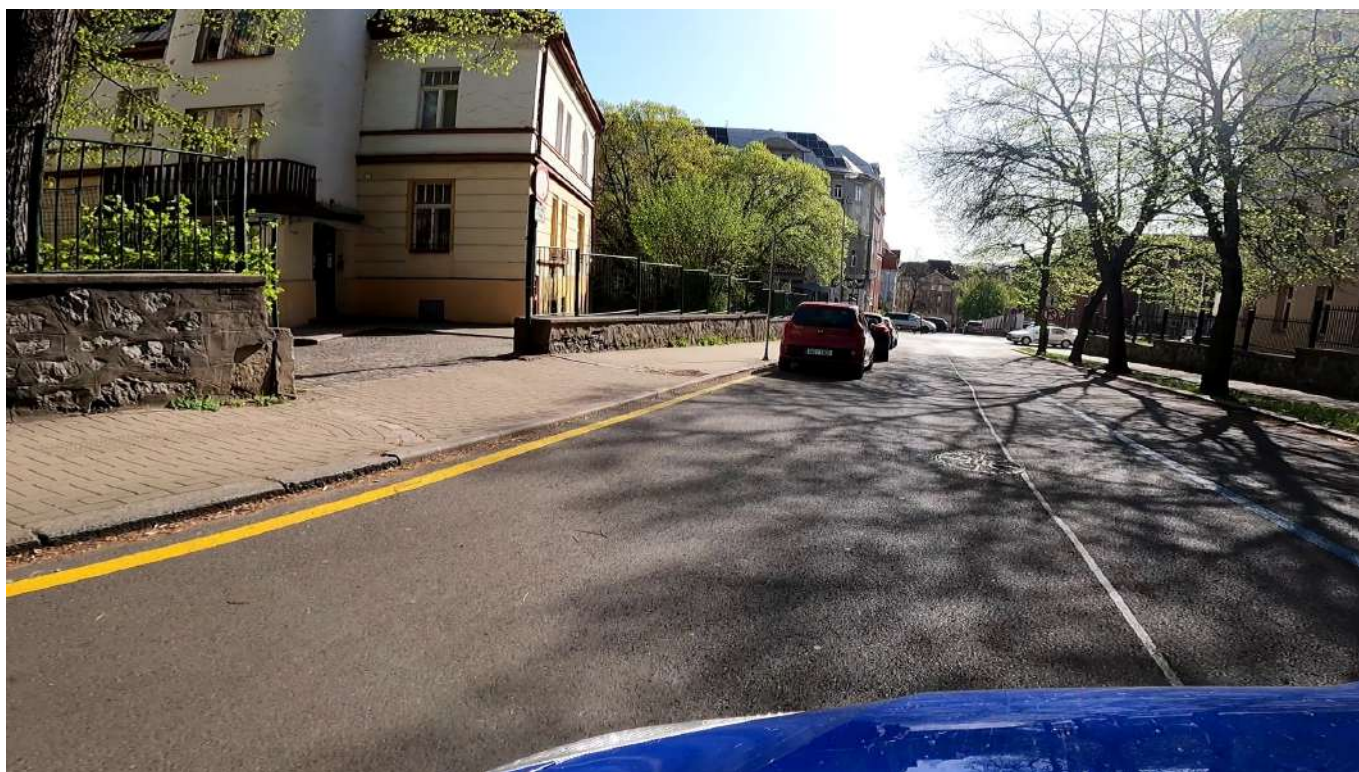
Chybné provedení prvků pro OOSPO - přebytečné signální pásy.

Odstranění signálních pásů.

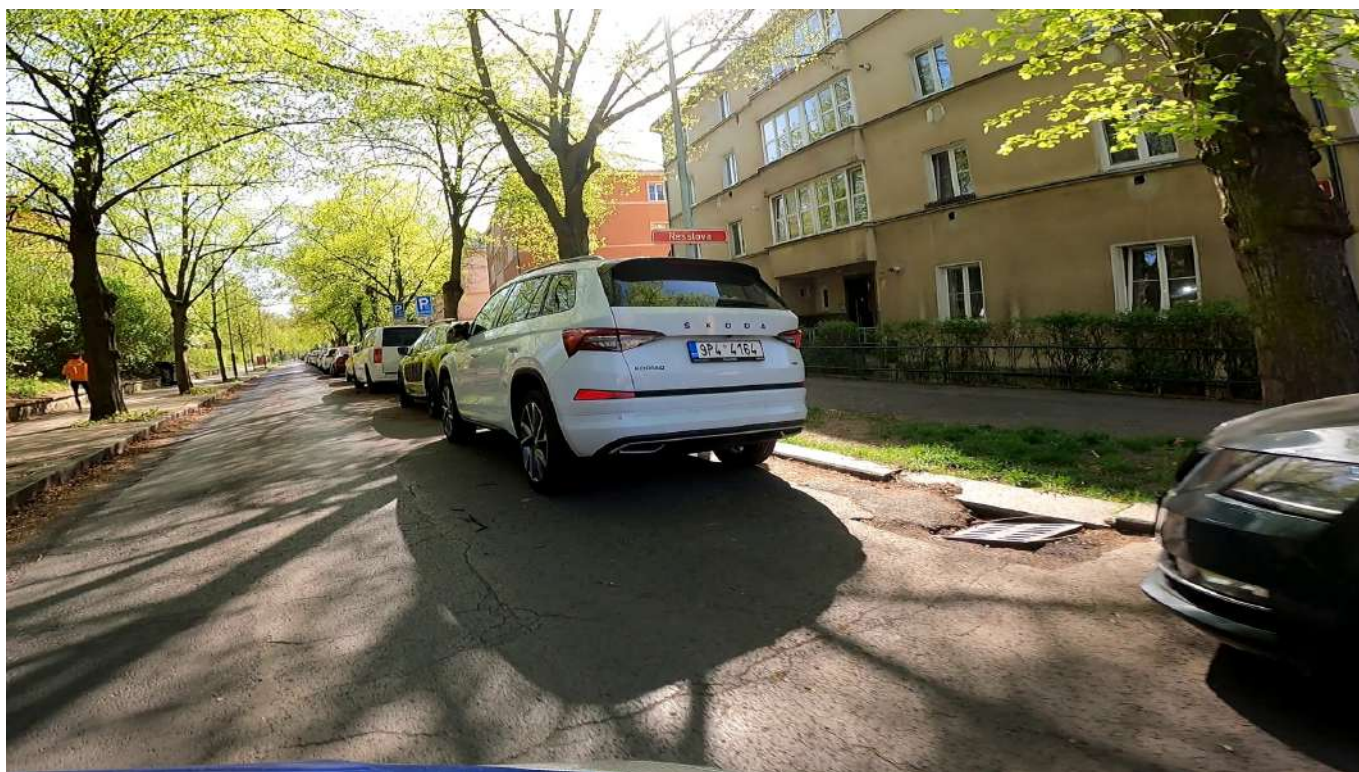
Nerovnost vozovky - propadlá kanalizační vpust'.

Oprava kanalizační vpusti.
