Příloha 4

Bezpečnostní inspekce

Zpráva z bezpečnostní inspekce pozemních komunikací, která proběhla 17. dubna 2025 mezi 9. a 13. hodinou, zahrnuje místní šetření s cílem lépe pochopit lokální problematiku a identifikovat dopravně-bezpečnostní rizika. Hodnocení bezpečnosti bylo provedeno s ohledem na charakter sledované oblasti, která se nachází v intravilánu obce. Zvláštní pozornost byla věnována nejzranitelnějším účastníkům provozu, tedy chodcům a cyklistům.

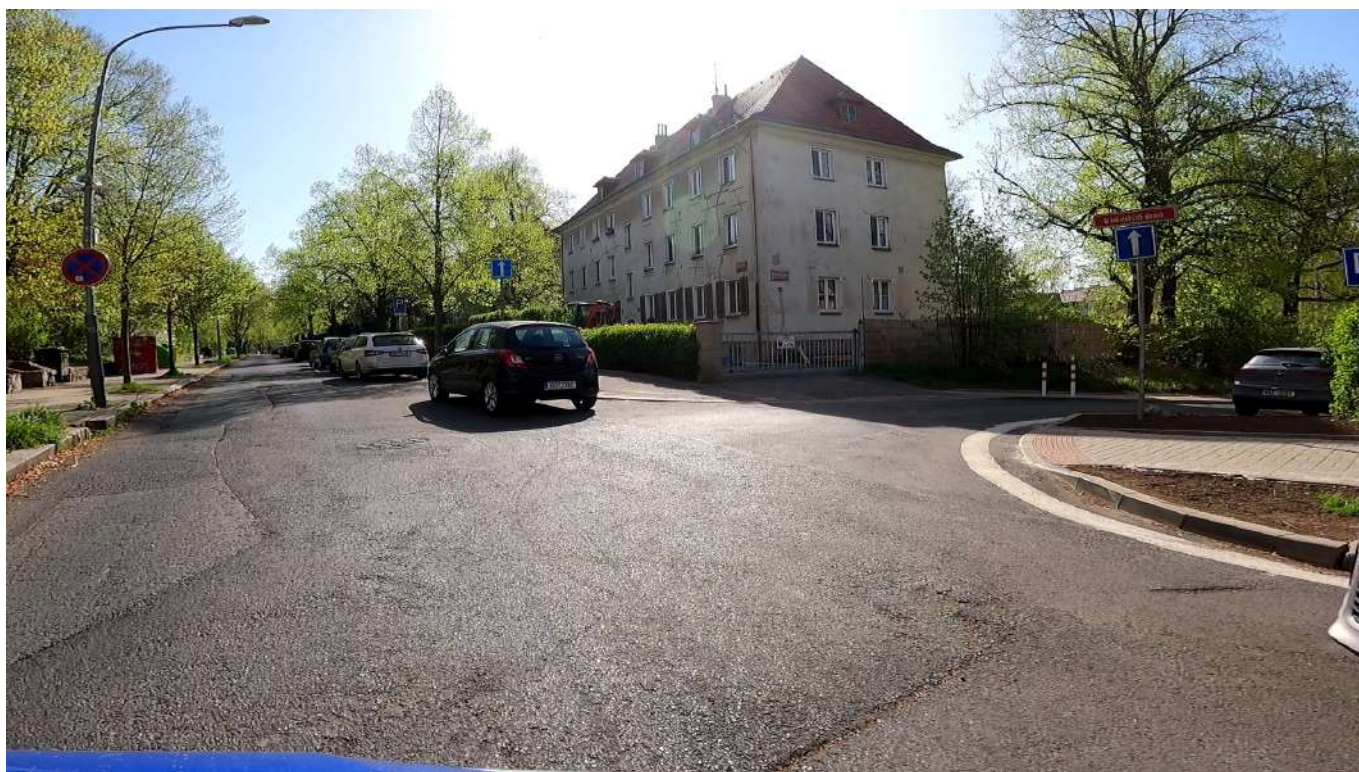
Absence prvků pro OOSPO - signálních pásů na obou nárožích místa pro přecházení.

Realizace signálních pásů.

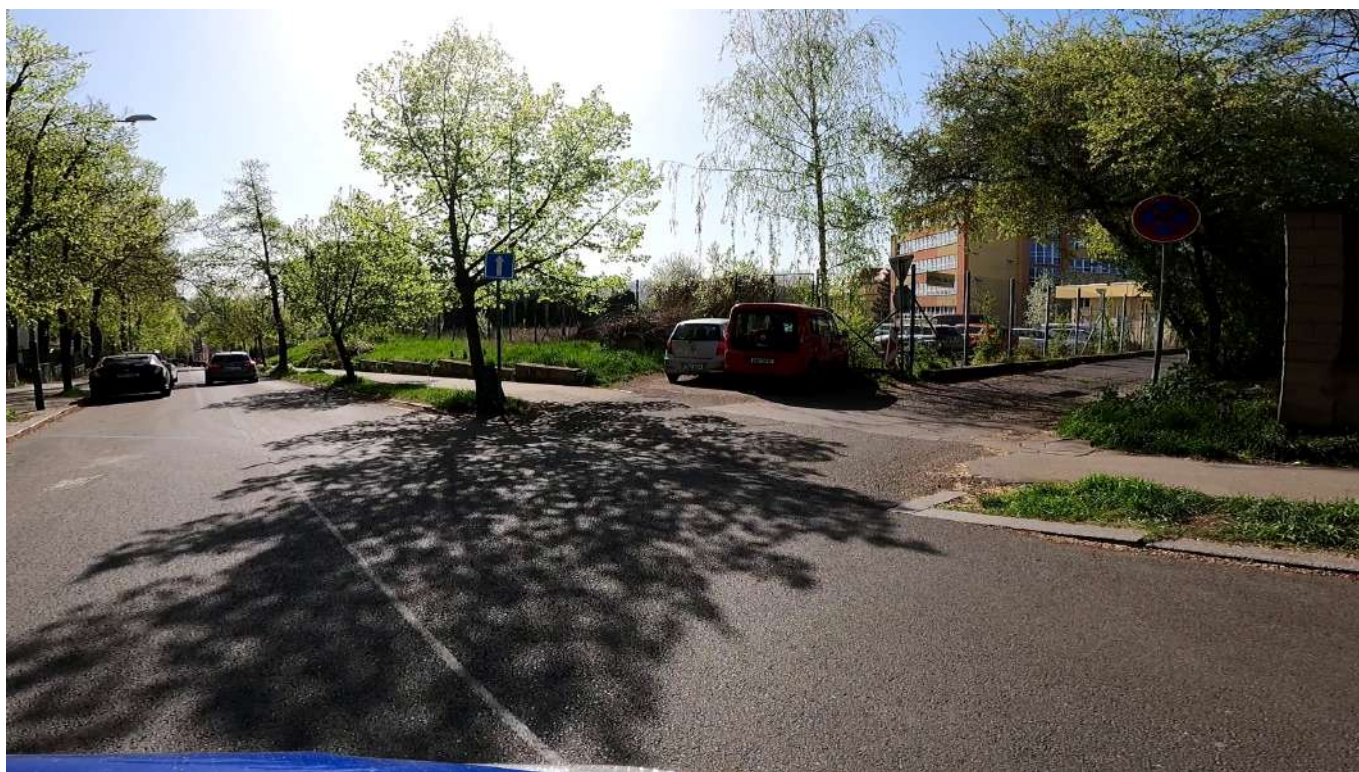
Absence přechodu pro chodce / místa pro přecházení.
Neadekvátní výška hran a technický stav chodníkových ploch.

Realizace přechodu pro chodce / místa pro přecházení s úpravou přílehlých chodníkových ploch.

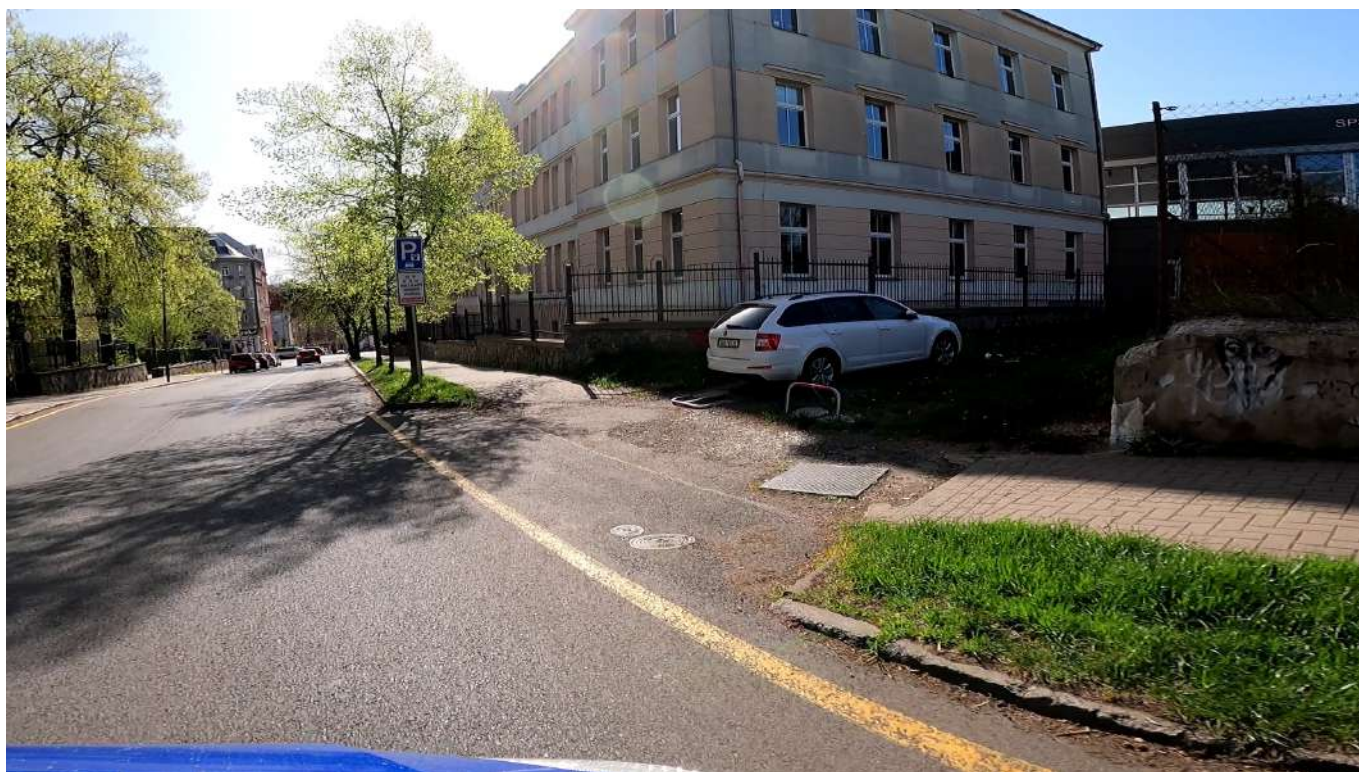
Chybné provedení prvků pro OOSPO - přebytečné signální pásy.

Odstranění signálních pásů.

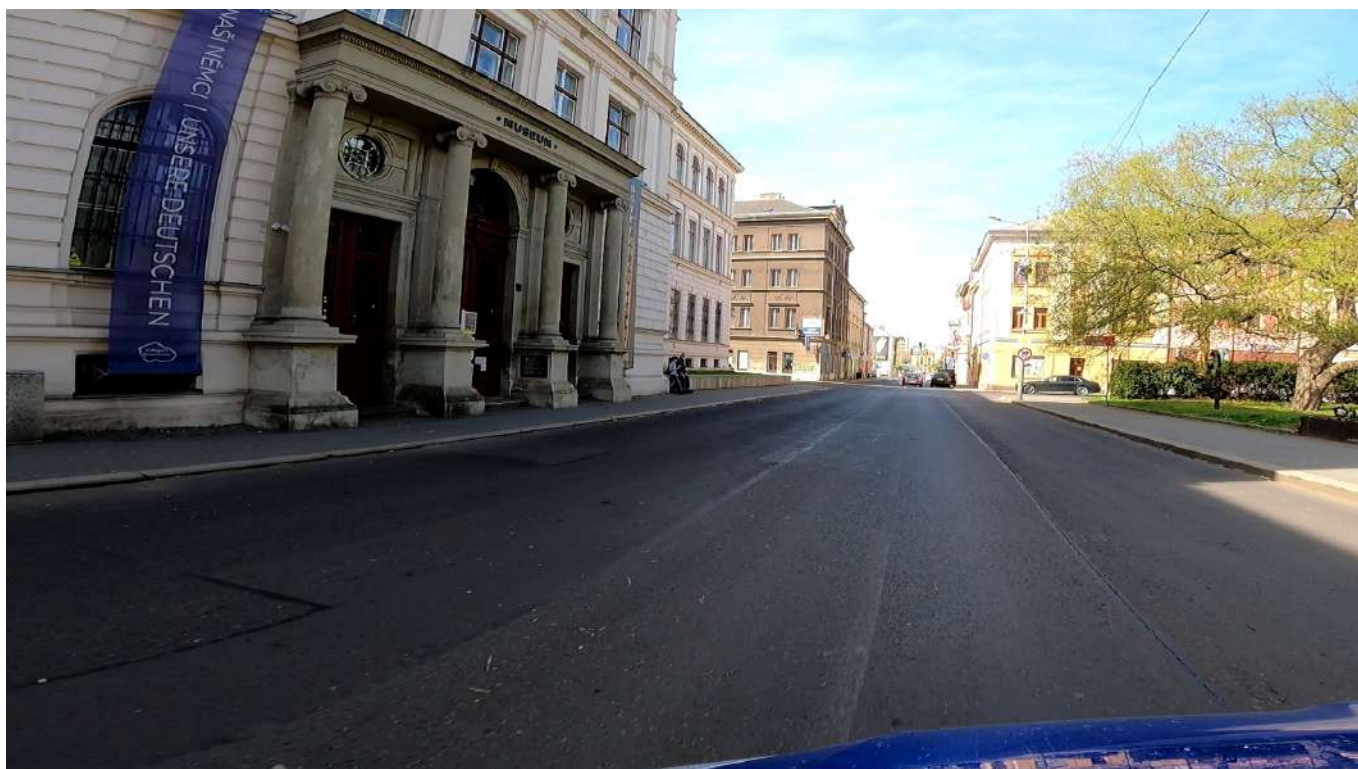
Výrazné opotřebování VDZ V 2b "Podélná čára přerušovaná" a V 1a "Podélná čára souvislá" v délce 65 m.

NÁVRH OPATŘENÍ
Obnova VDZ V 2b a V 1a.

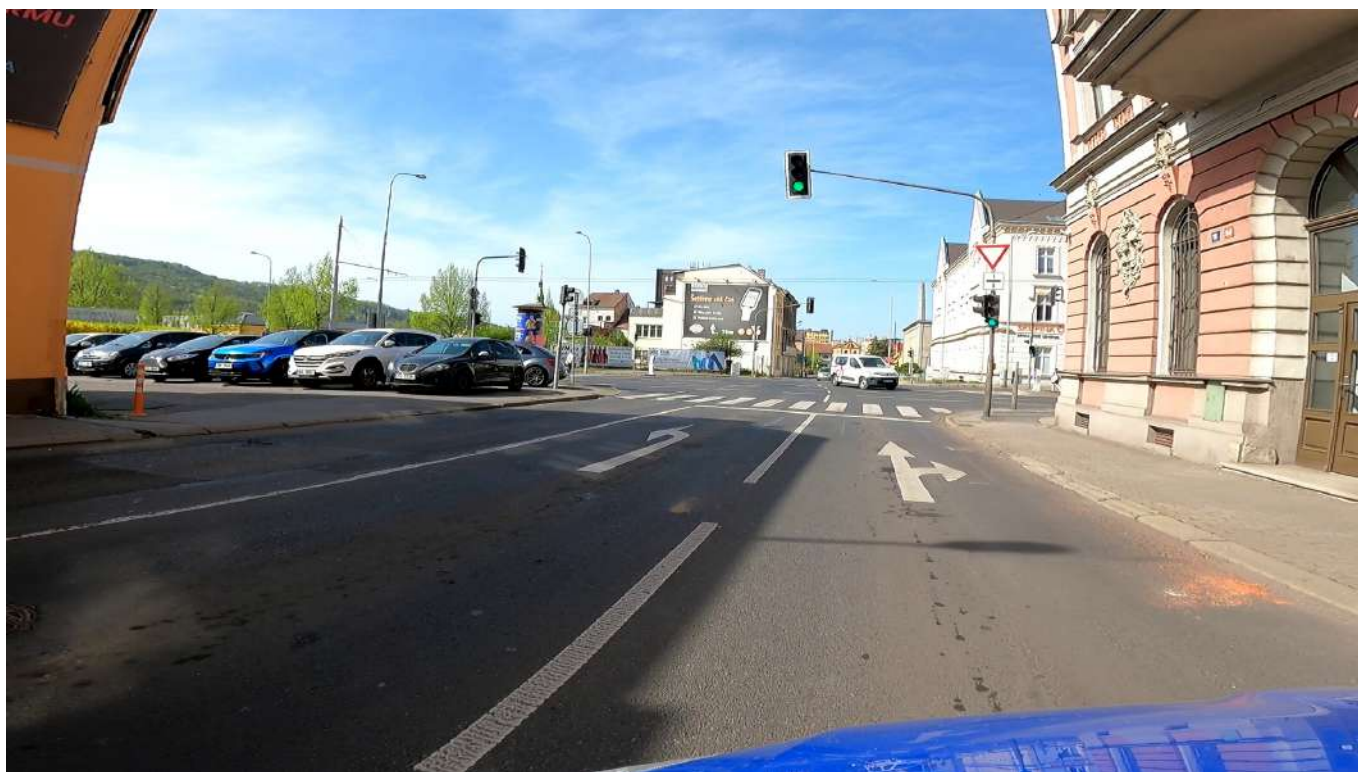
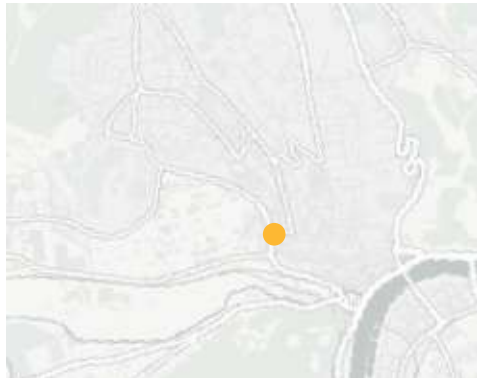
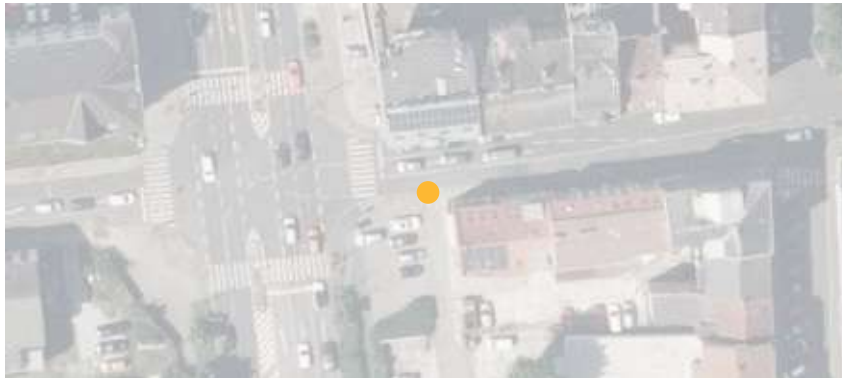
Absence prvků pro OOSPO - varovného pásu u sjezdu.

Realizace varovného pásu.

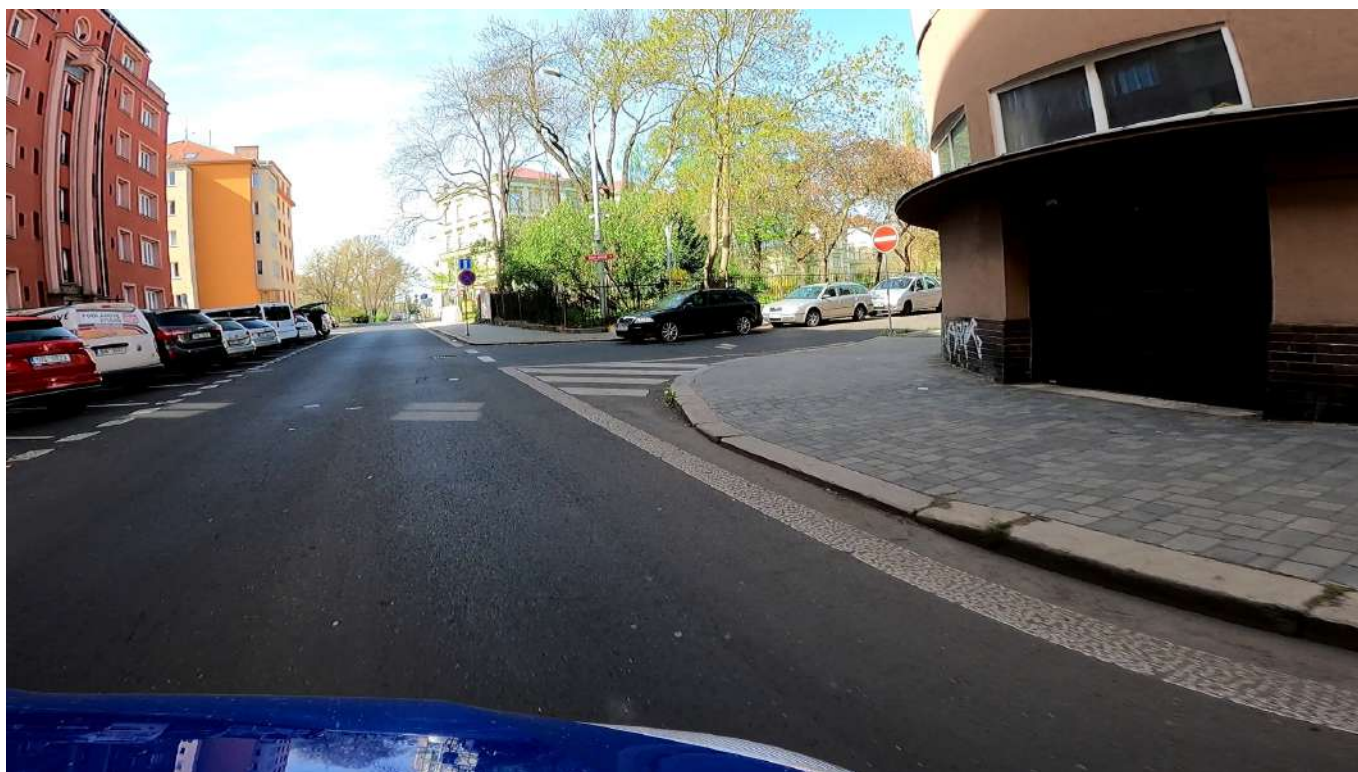
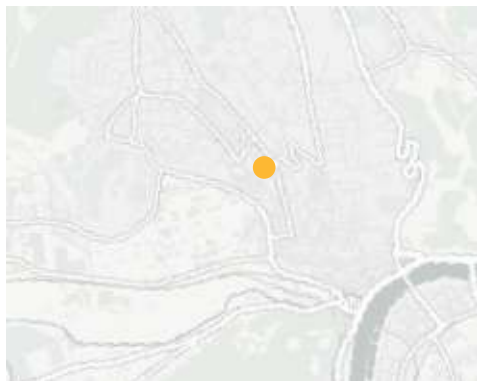
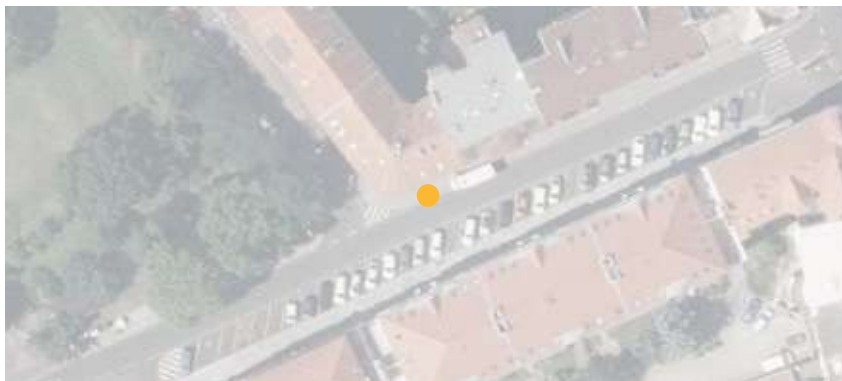
Absence prvků pro OOSPO - varovného pásu.

Realizace varovného pásu.

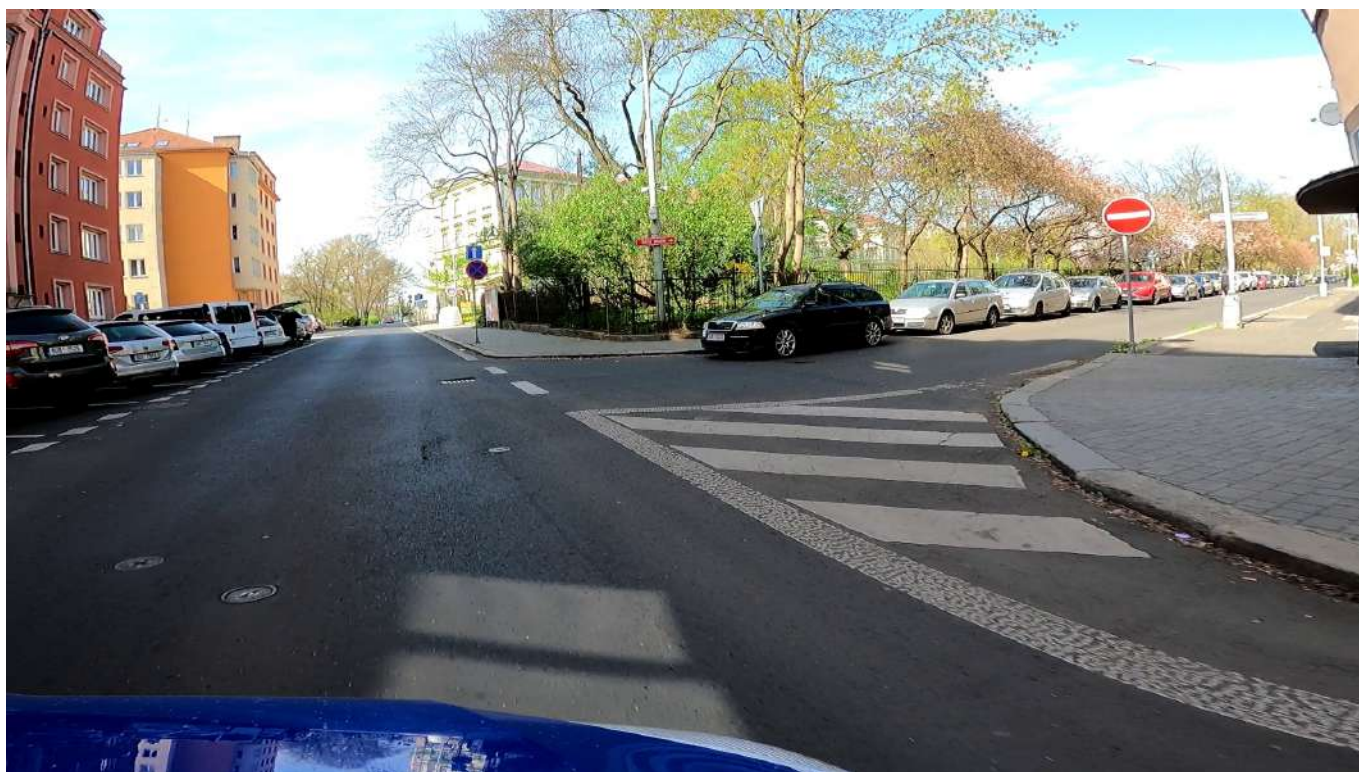
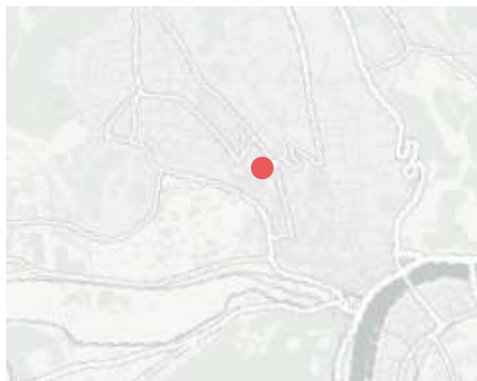
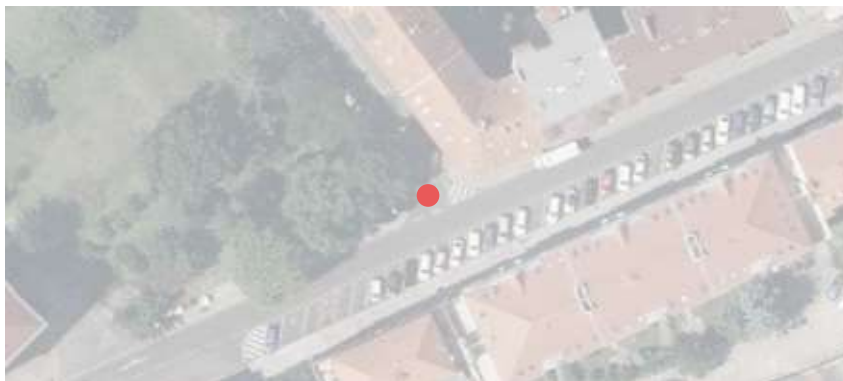
Absence přechodu pro chodce / místa pro přecházení přes ulici Růžový palouček.

Realizace přechodu pro chodce / místa pro přecházení.

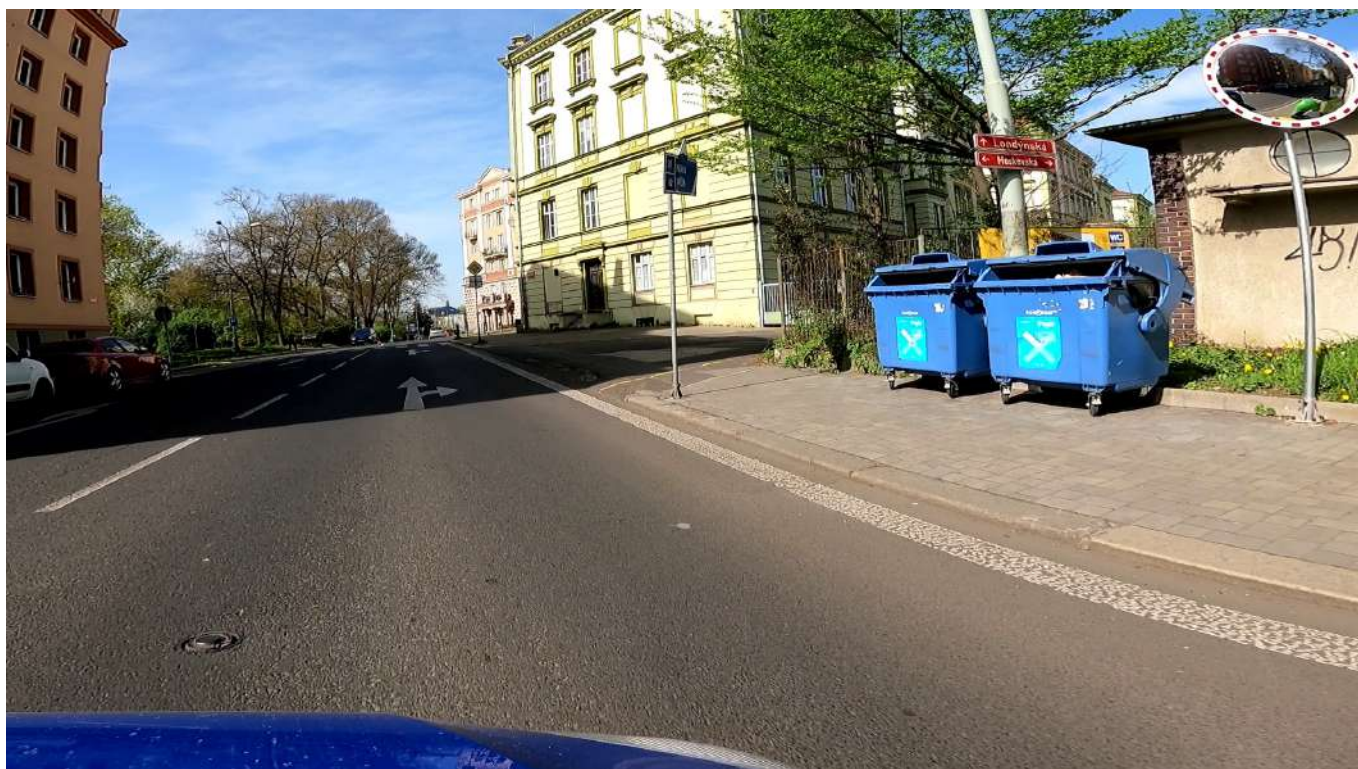
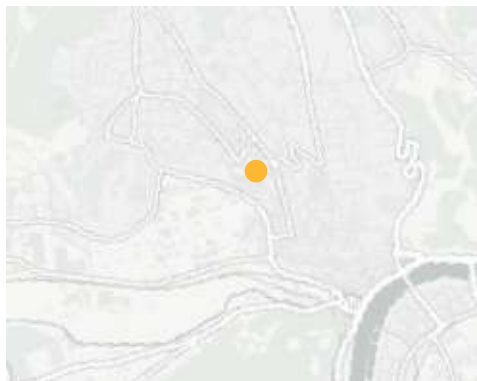
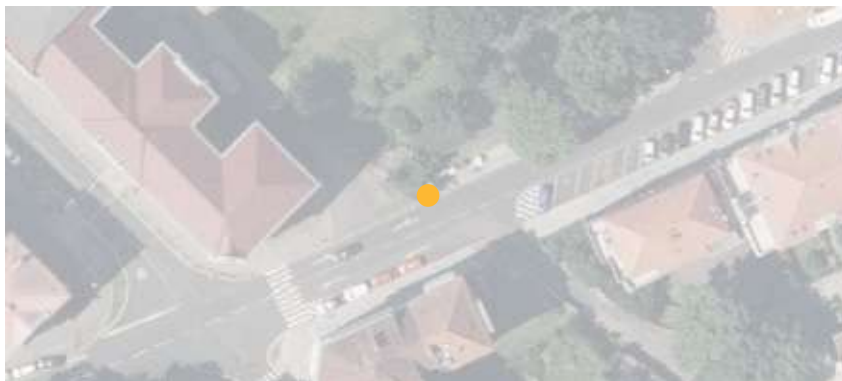
Špatná viditelnost SDZ IS 3a "Směrová tabule s cílem (přímo)" - otočené.

Otočení SDZ IS 3a.

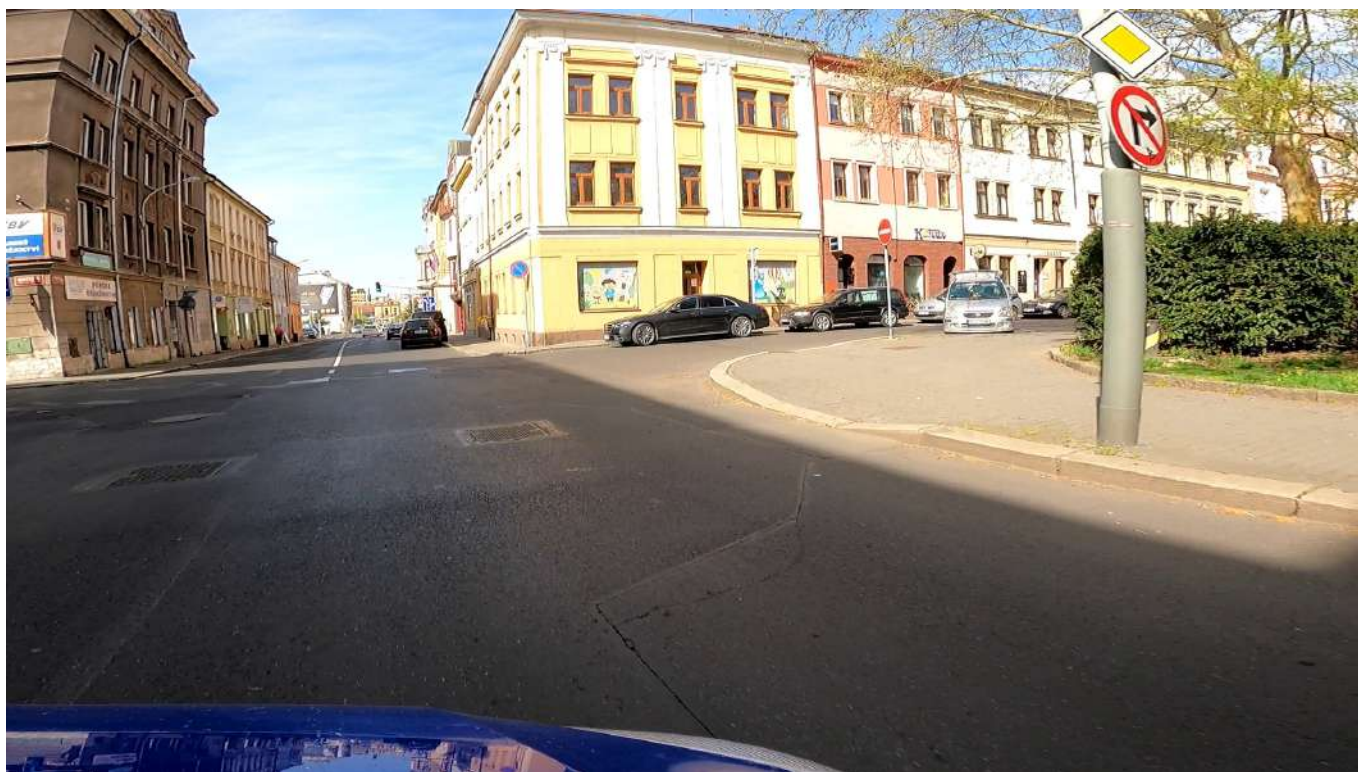
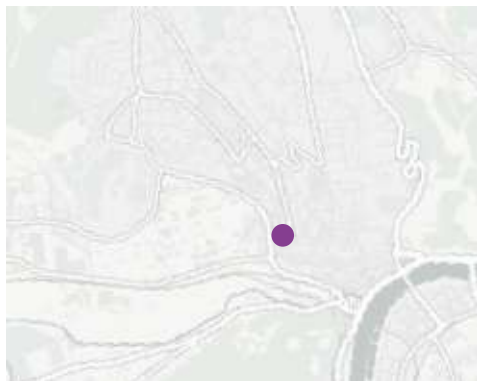
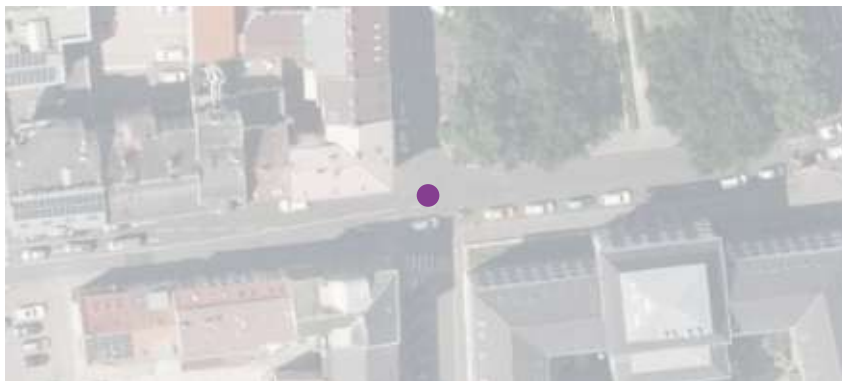
Absence pěších vazeb - přechodu pro chodce / místa pro přecházení přes ramena Vaníčkova-sever a Brněnská.

Realizace přechodů pro chodce / místa pro přecházení.

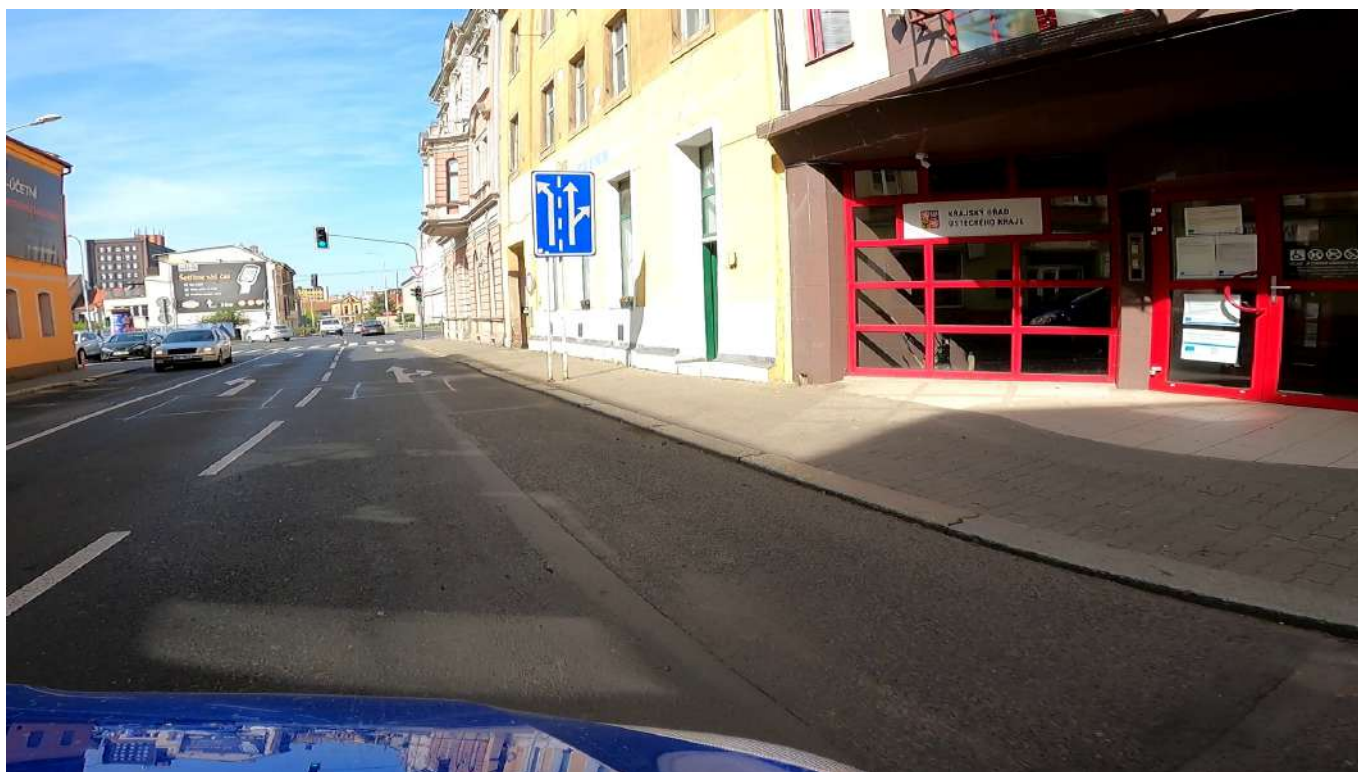
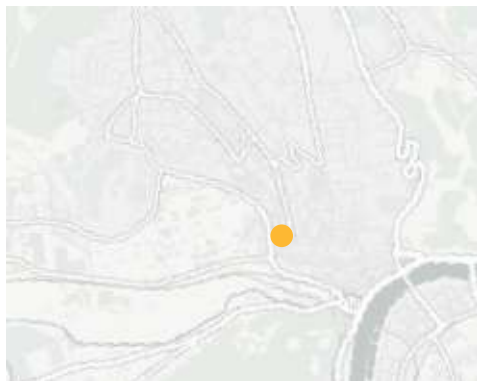
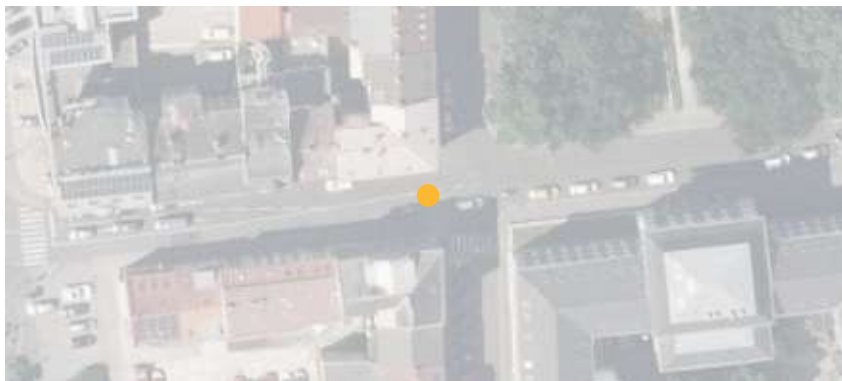
Neadekvátní výška hrany chodníkové plochy v délce 65 m.

Realizace adekvátní výšky hrany chodníkové plochy.

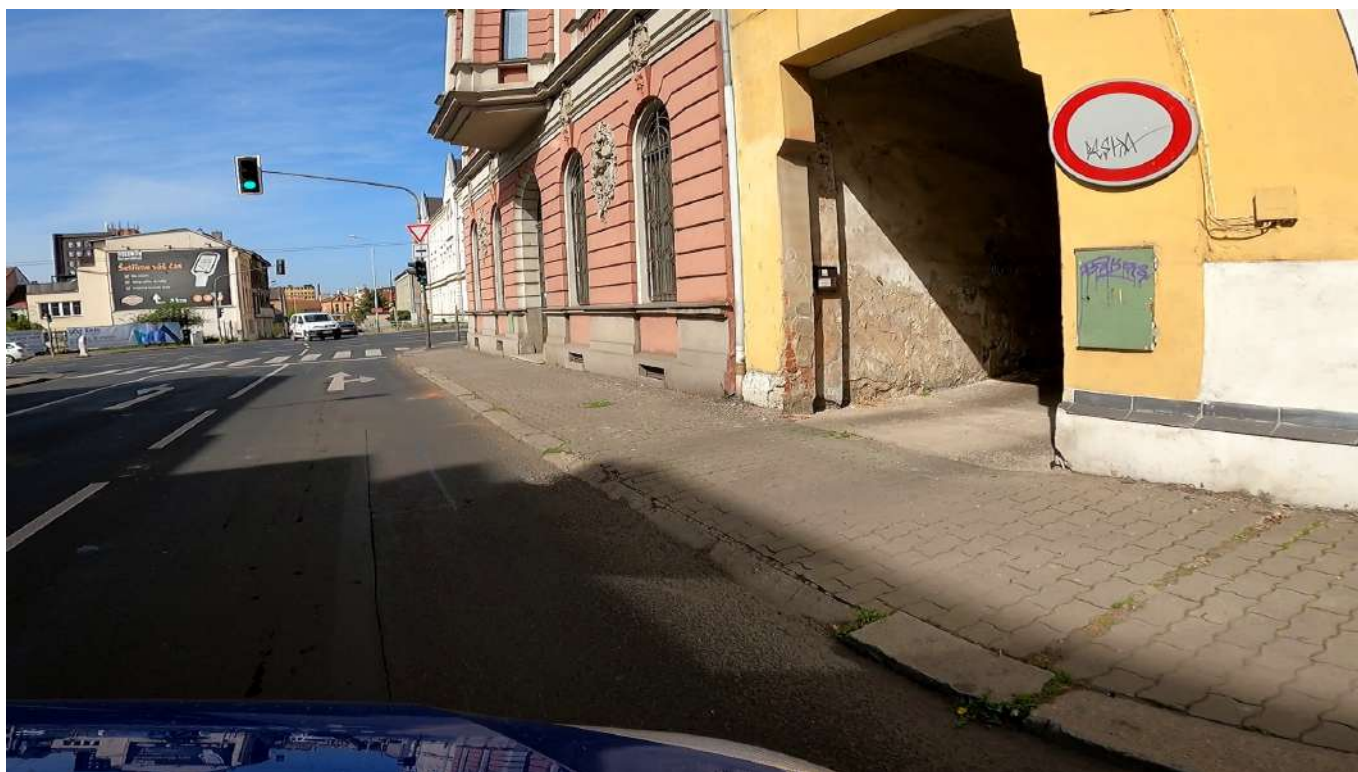
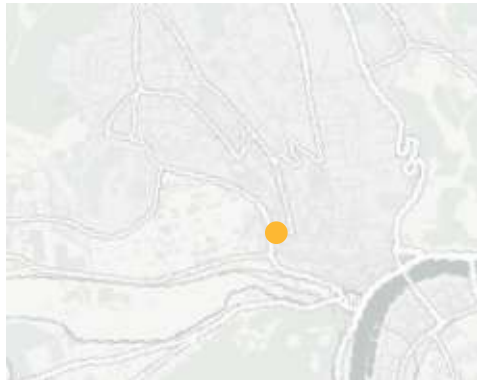
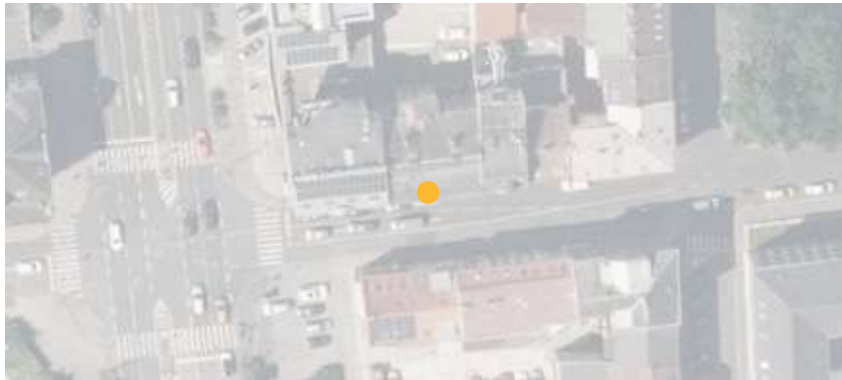
Absence prvků pro OOSPO - varovného pásu.

Realizace varovného pásu.

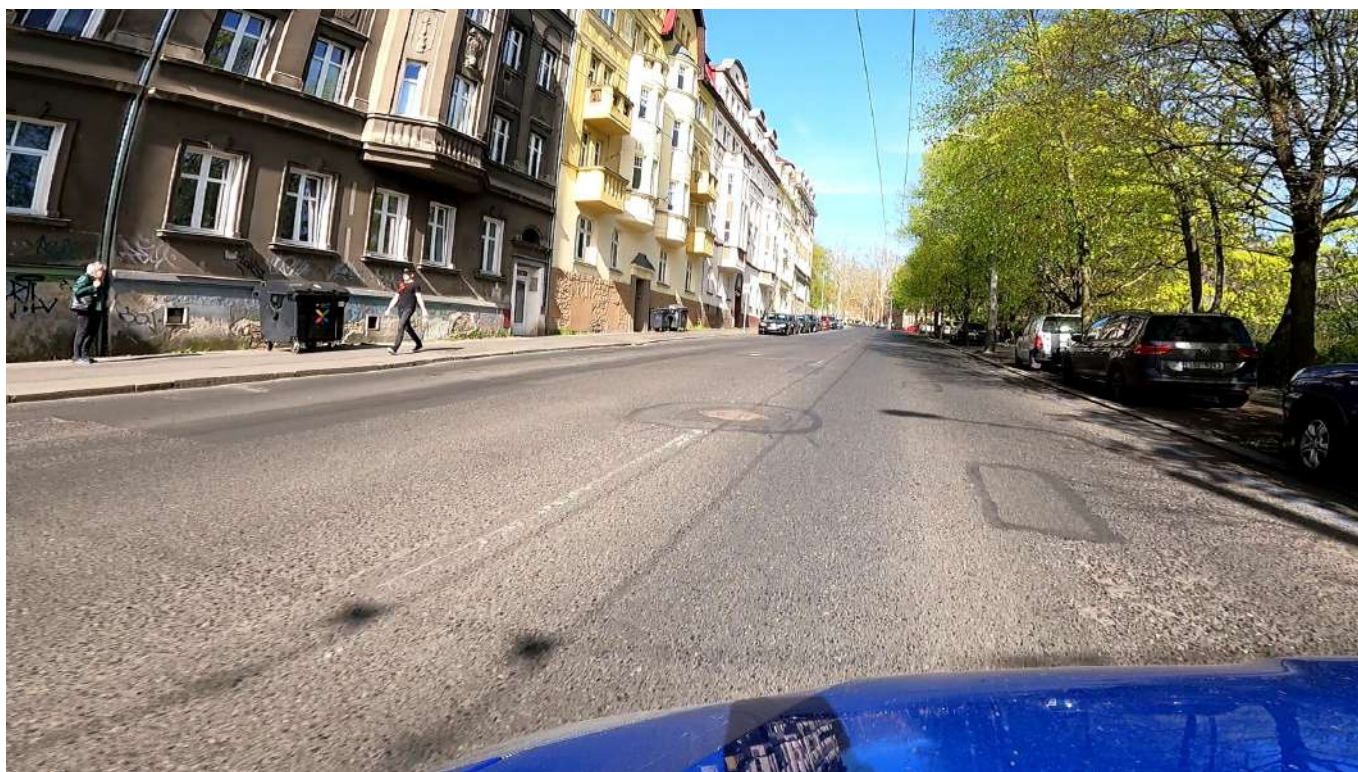
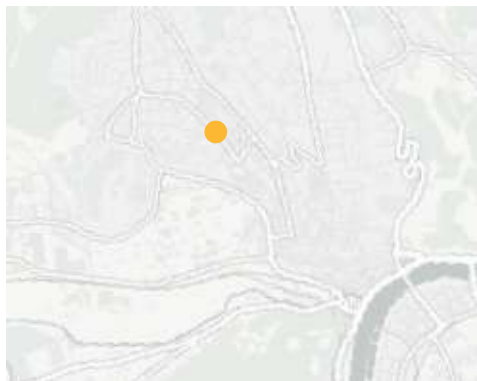
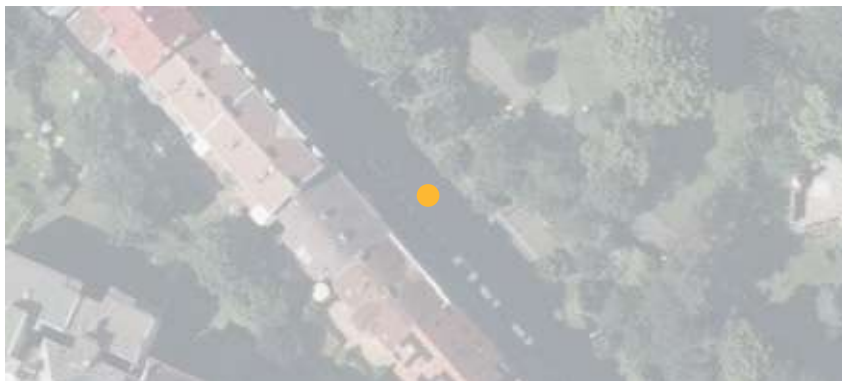
Opotřebování VDZ V 2a "Podélná čára přerušovaná" v ulici Palachova mezi křižovatkami s ulicemi Šaldova a Sadová - délka 370 m.

NÁVRH OPATŘENÍ
Obnova VDZ V 2a.

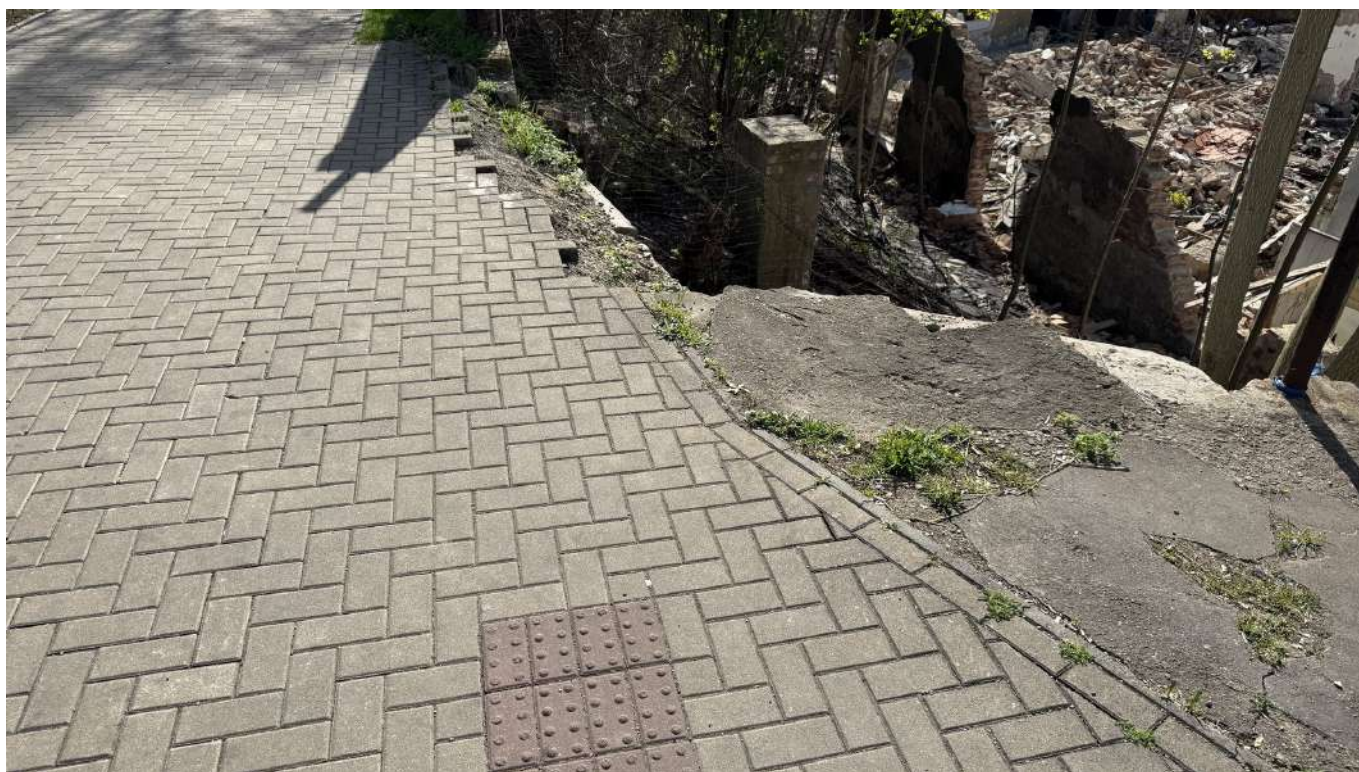
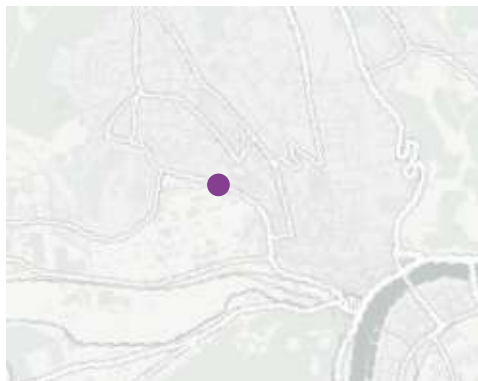
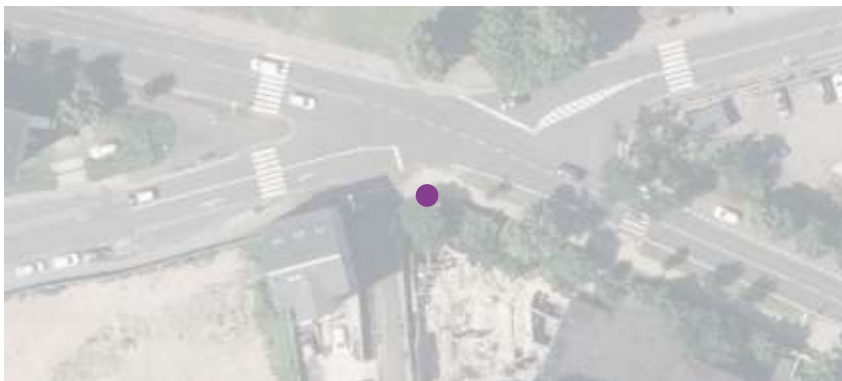
Nebezpečný spád ihned za koncem chodníkové plochy - riziko pádu chodců.

Realizace opatření pro zamezení pádu chodců do prohlubně - pravděpodobná nutnost řešení s majitelem soukromého pozemku přiléhající k chodníkové ploše.

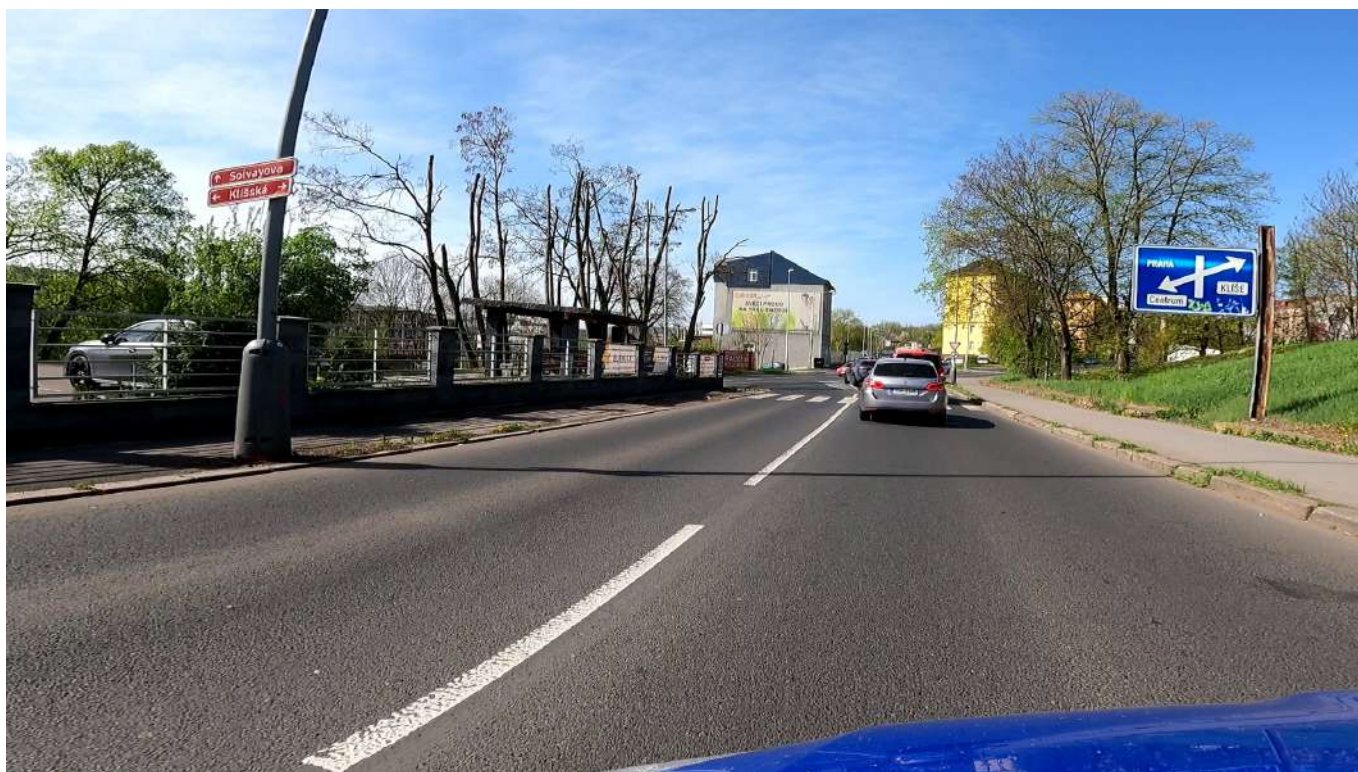
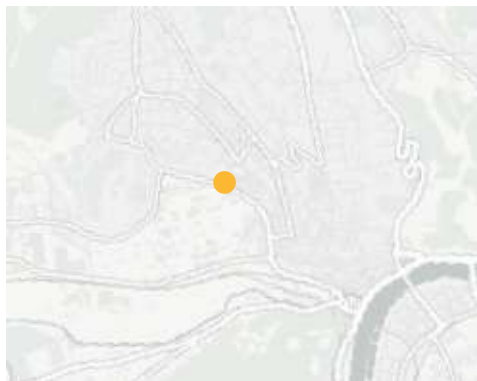
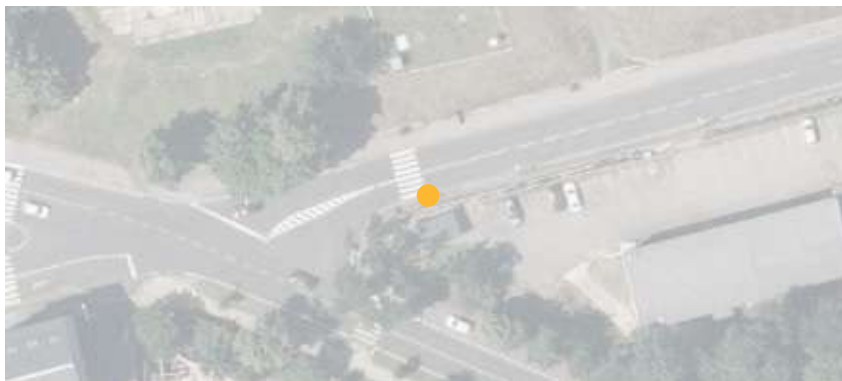
Neadekvátní výška hrany chodníkové plochy na jižní straně ulice Londýnská v délce 40 m.

Realizace adekvátní výšky hrany chodníkové plochy.

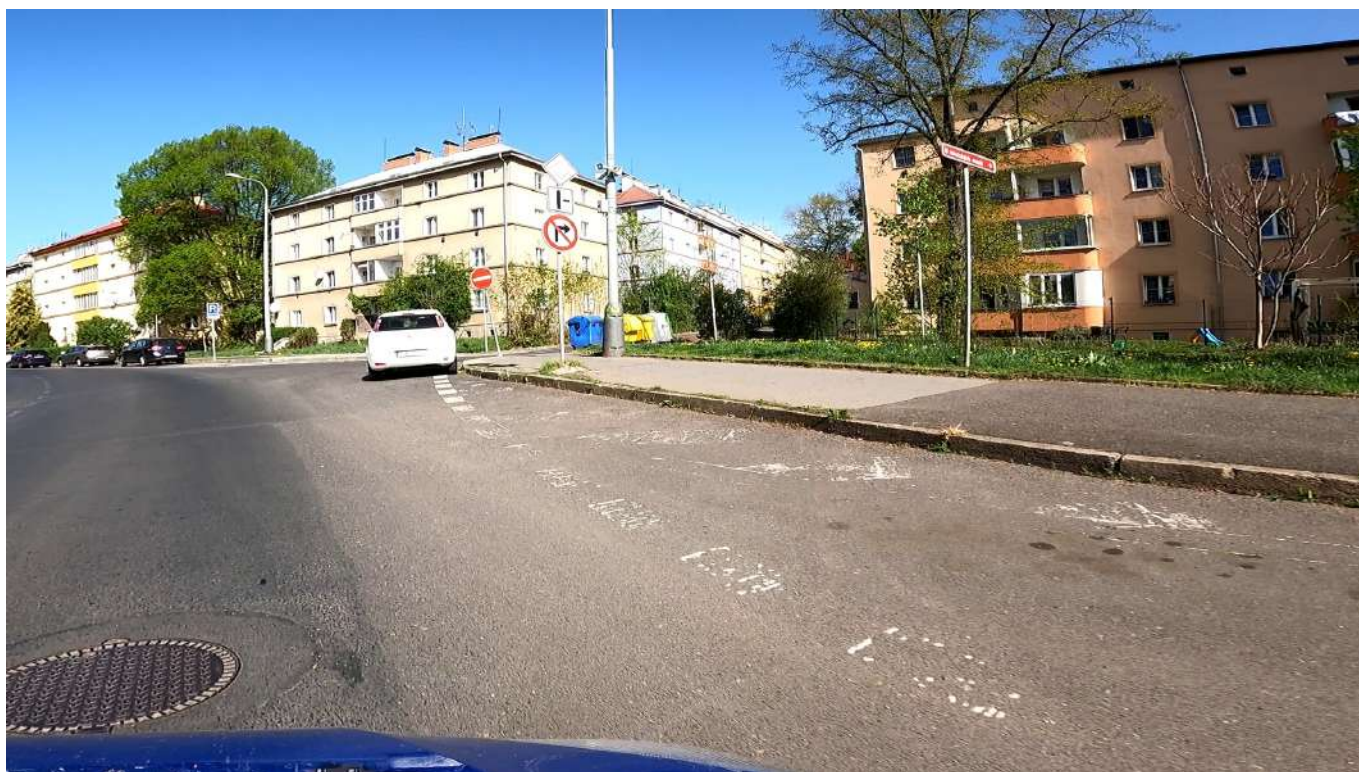
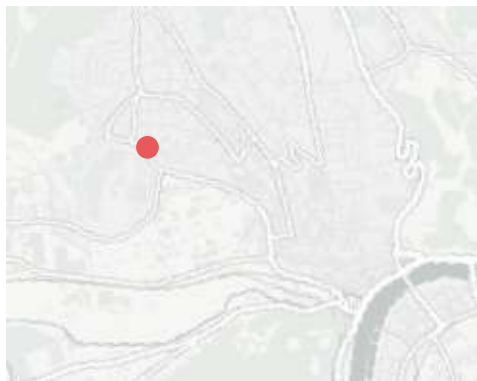
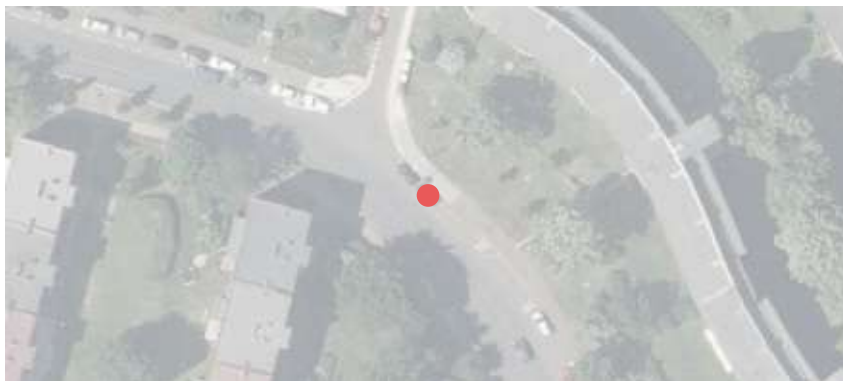
Parkující vozidla v místě rozhledových trojphelníků křižovatky Klíšská x U Městských domů nerespektující stávající dopravní značení (VDZ V 13 "Šikmá čára rovnoběžná").

Znázornění zákazu zastavení realizací SDZ B 28 "Zákaz zastavení".
