Příloha 4

Bezpečnostní inspekce

Zpráva z bezpečnostní inspekce pozemních komunikací, která proběhla 17. dubna 2025 mezi 9. a 13. hodinou, zahrnuje místní šetření s cílem lépe pochopit lokální problematiku a identifikovat dopravně-bezpečnostní rizika. Hodnocení bezpečnosti bylo provedeno s ohledem na charakter sledované oblasti, která se nachází v intravilánu obce. Zvláštní pozornost byla věnována nejzranitelnějším účastníkům provozu, tedy chodcům a cyklistům.

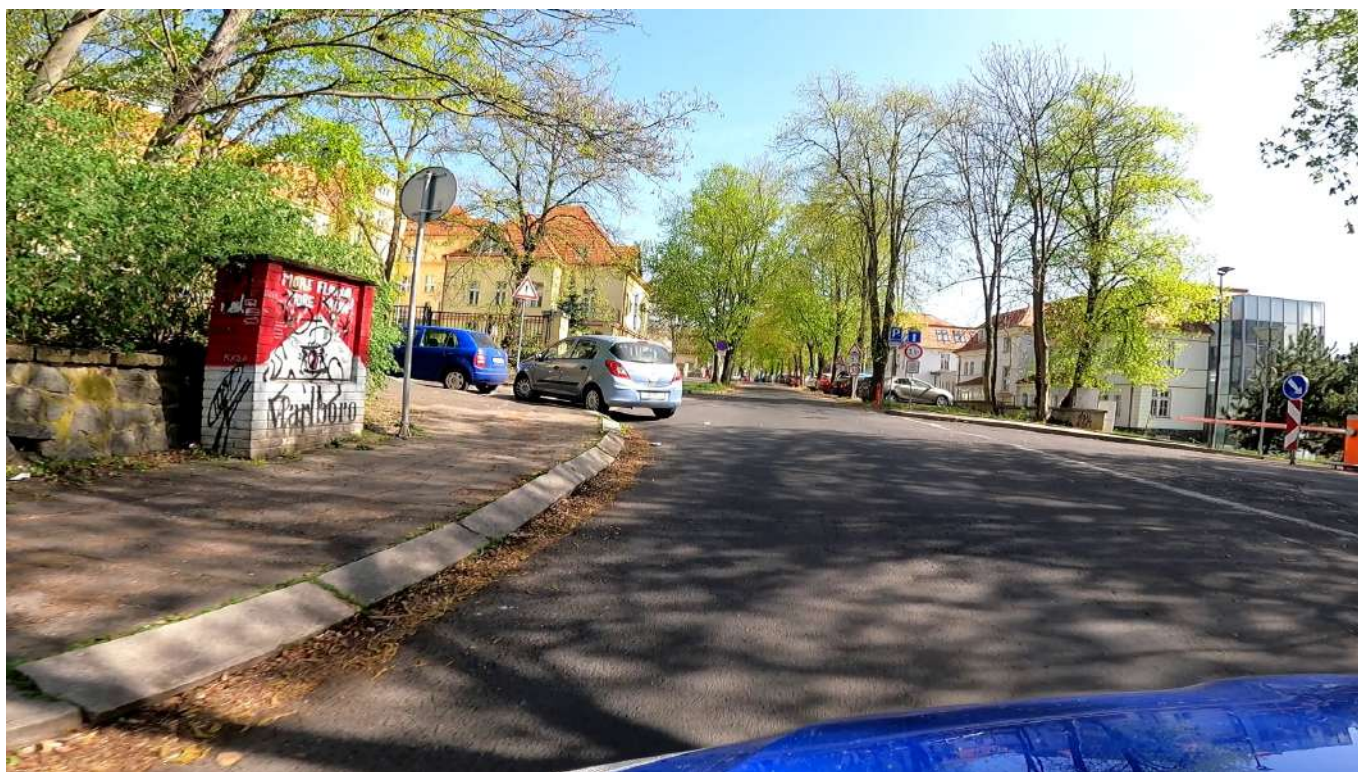
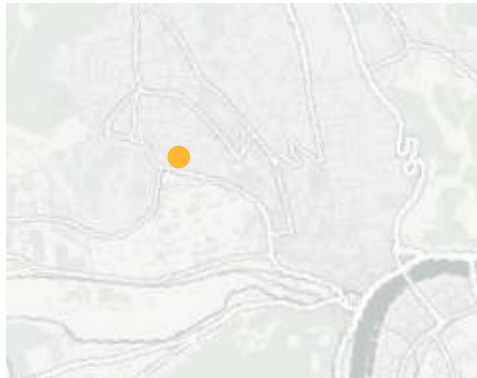
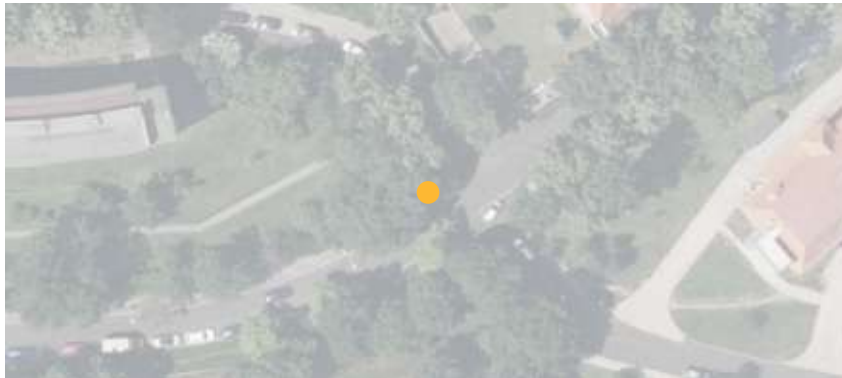
Neadekvátní výška hrany chodníkové plochy - až po křižovatku s ulicí klášská (140 m).

Realizace adekvátní výšky hrany chodníkové plochy.

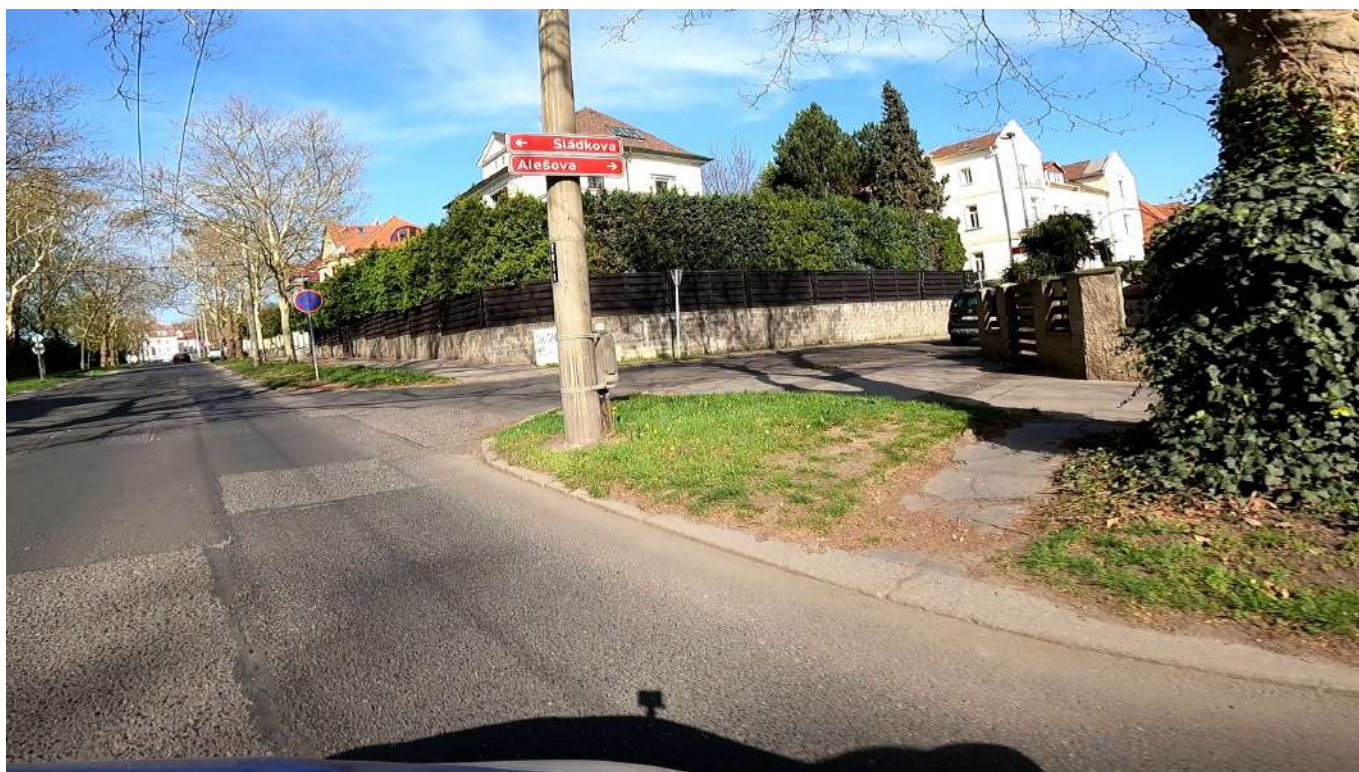
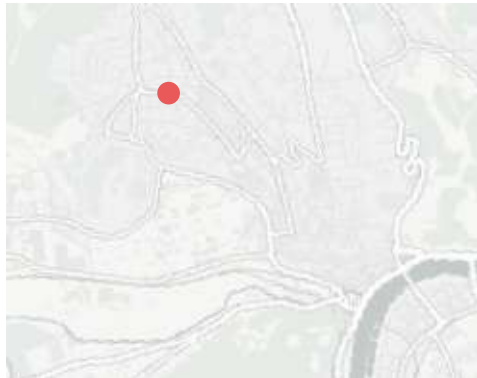
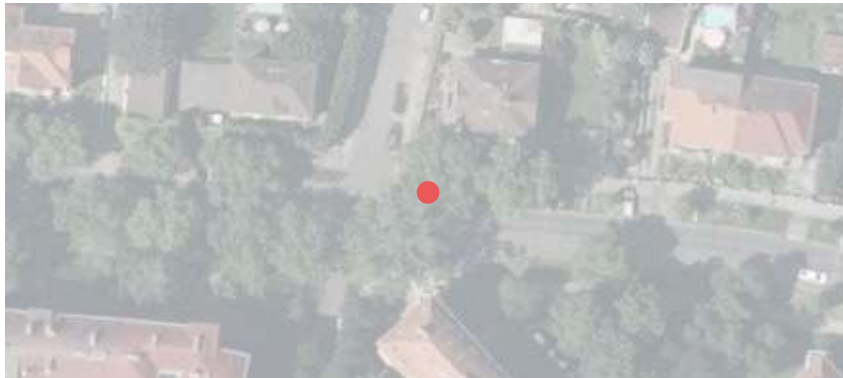
Neodstatněná asfaltová plocha navazující na chodníkovou plochu - hrozí riziko vniknutí chodců do vozovky v ulici Palachova.

Odstranění asfaltové plochy.

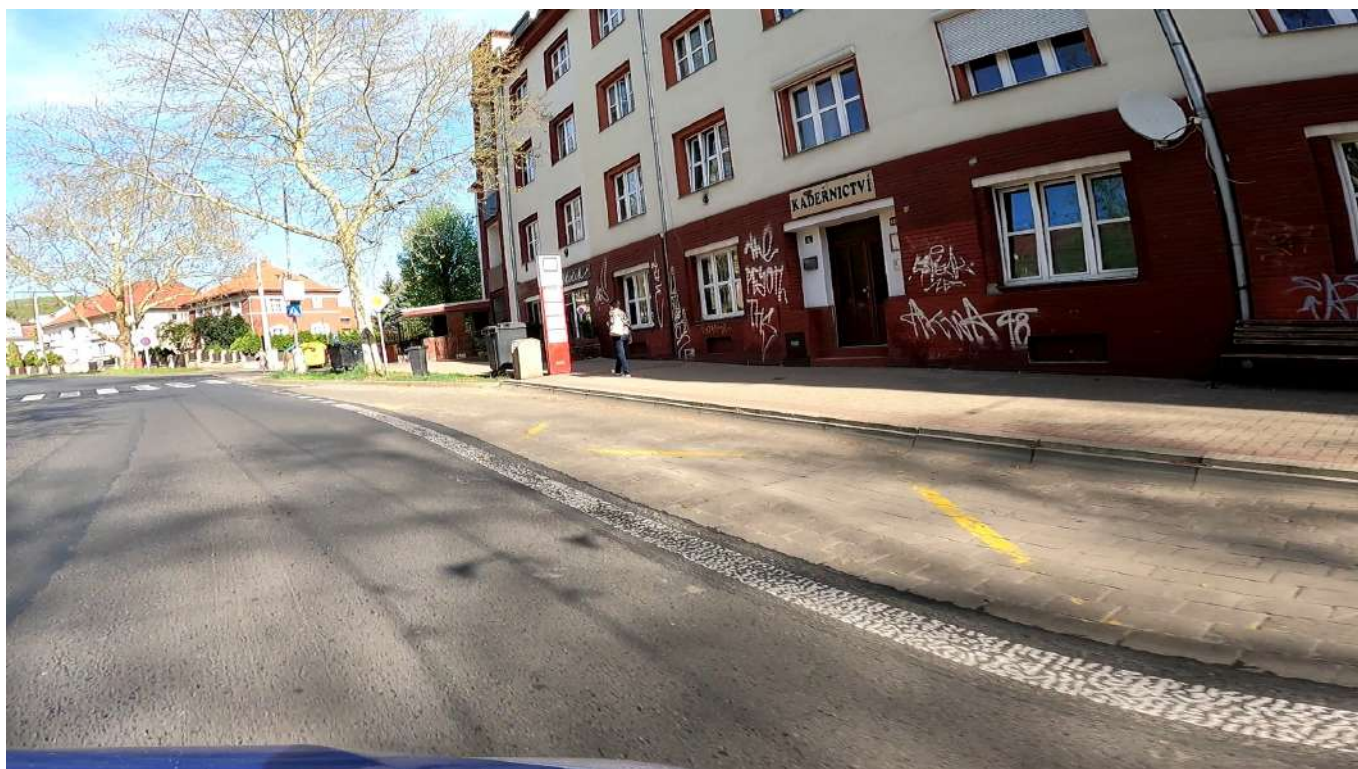
Opotřebované VDZ V 11a "Zastávka autobusu nebo trolejbusu" a V 12a "Žlutá klikatá čára" v klínech autobusového zálivu.

Obnova VDZ V 11a a V 12a.

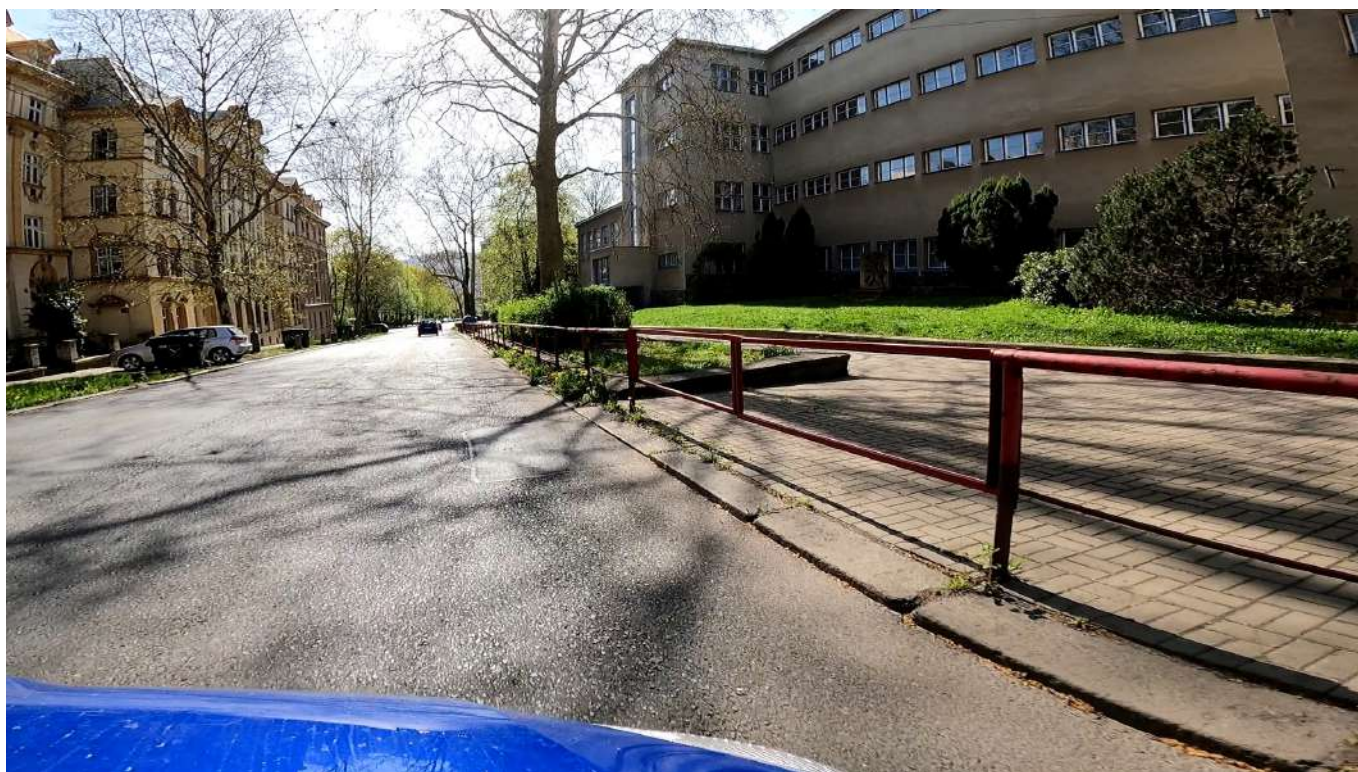
Absence prvků pro OOSPO - varovného pásu.

Realizace varovného pásu.

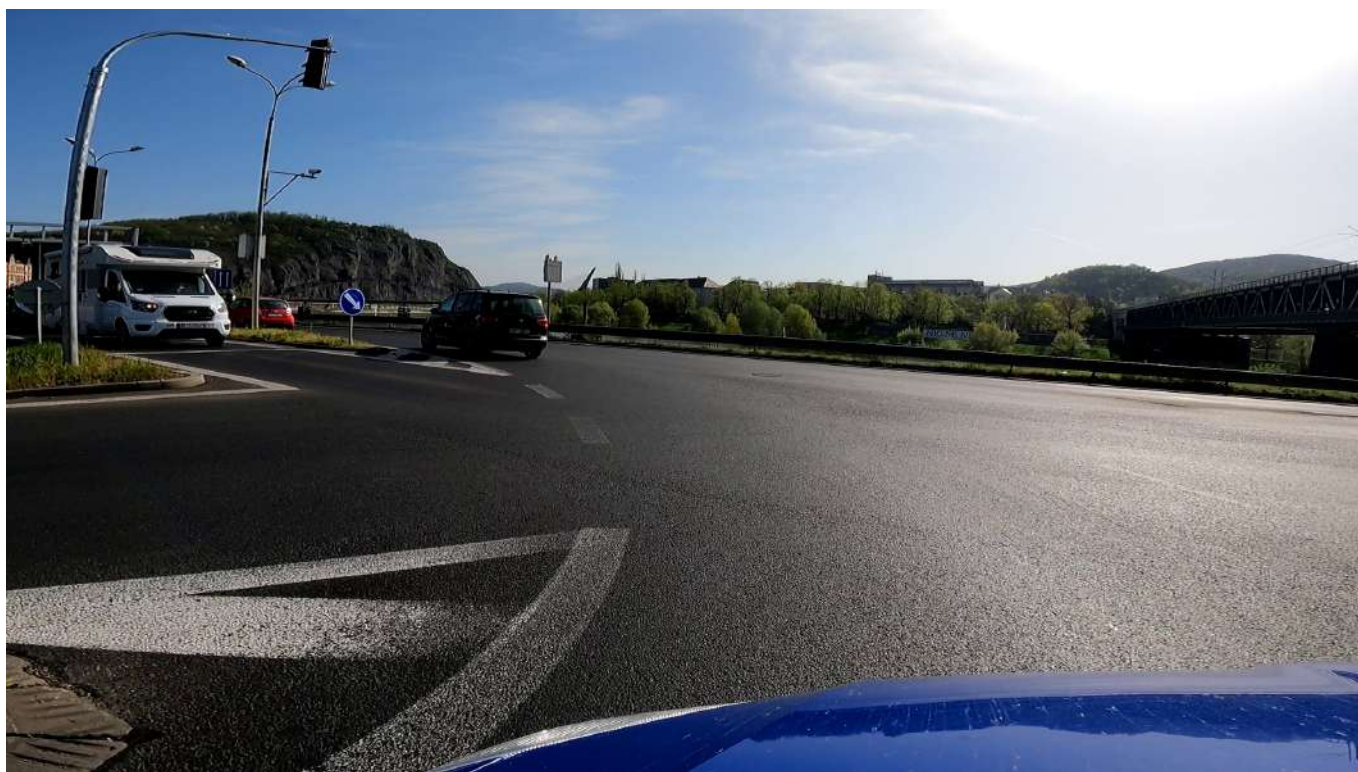
Opotřebované VDZ V 2b "Podélná čára přerušovaná" a V 4 "Vodící čára" v křižovatce Přístavní x Střelecká x Pražská.

Obnova VDZ V 2b a V 4.

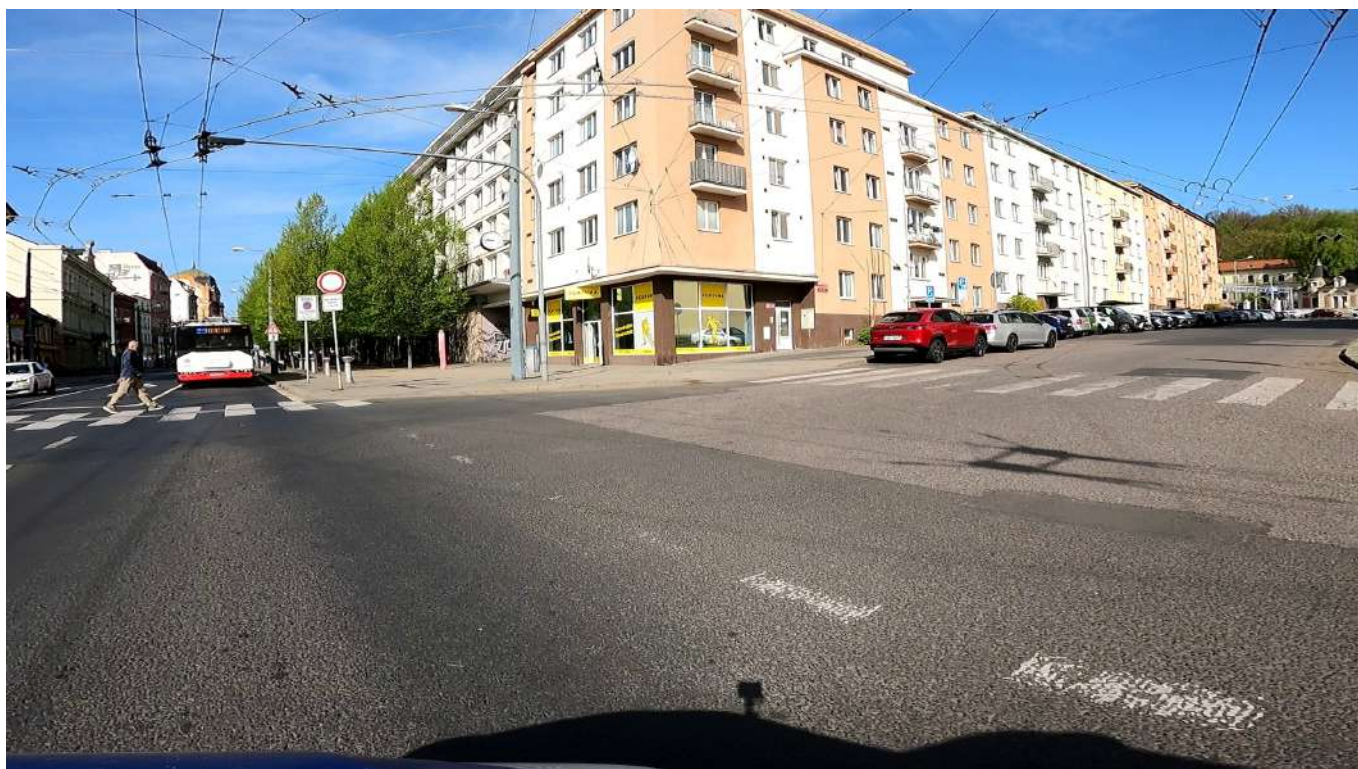
Opotřebované VDZ V 2b "Podélná čára přerušovaná" a V 4 "Vodící čára" v křižovatce Předmostí x U Nádraží.

Obnova VDZ V 2b a V 4.

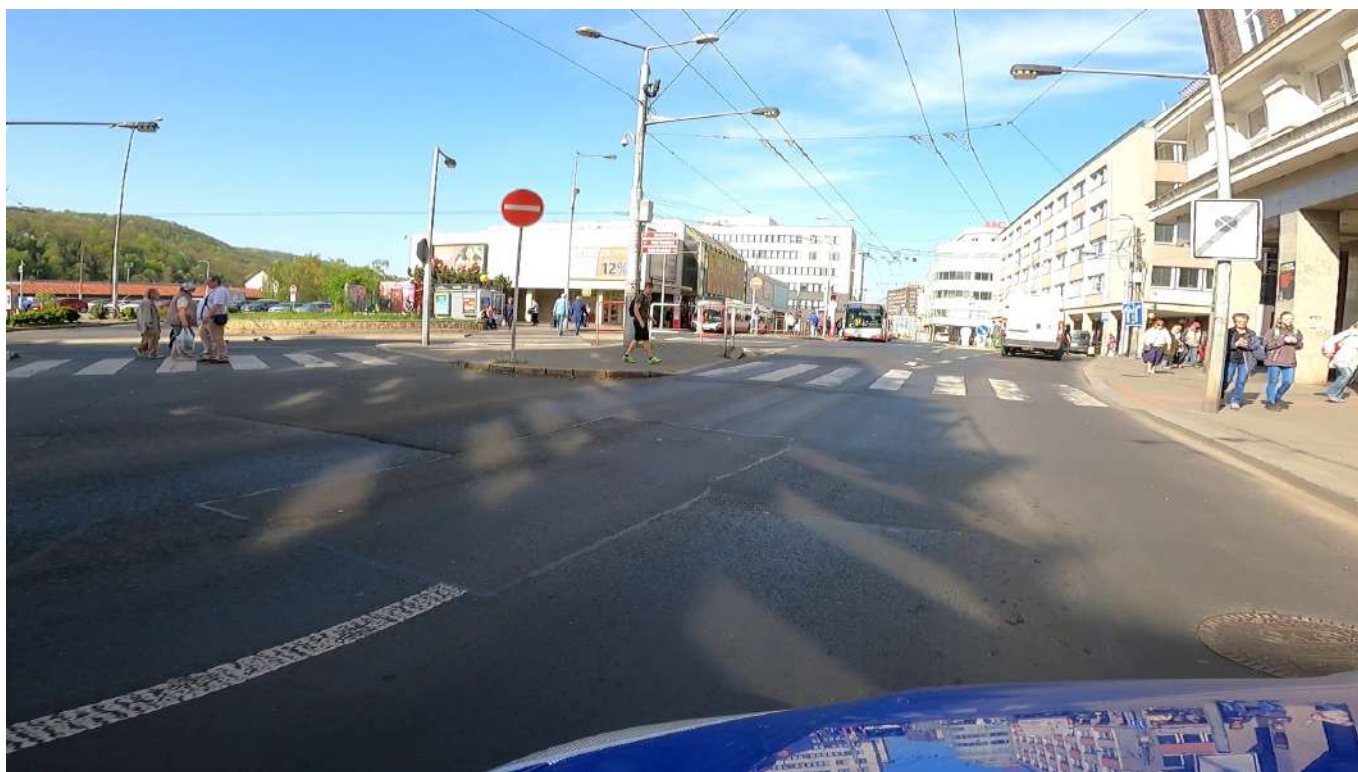
Absence VDZ V 1a "Podélná čára souvislá" oddělující protisměrné jízdní pruhy v délce 10 m.

Realizace VDZ V 1a.

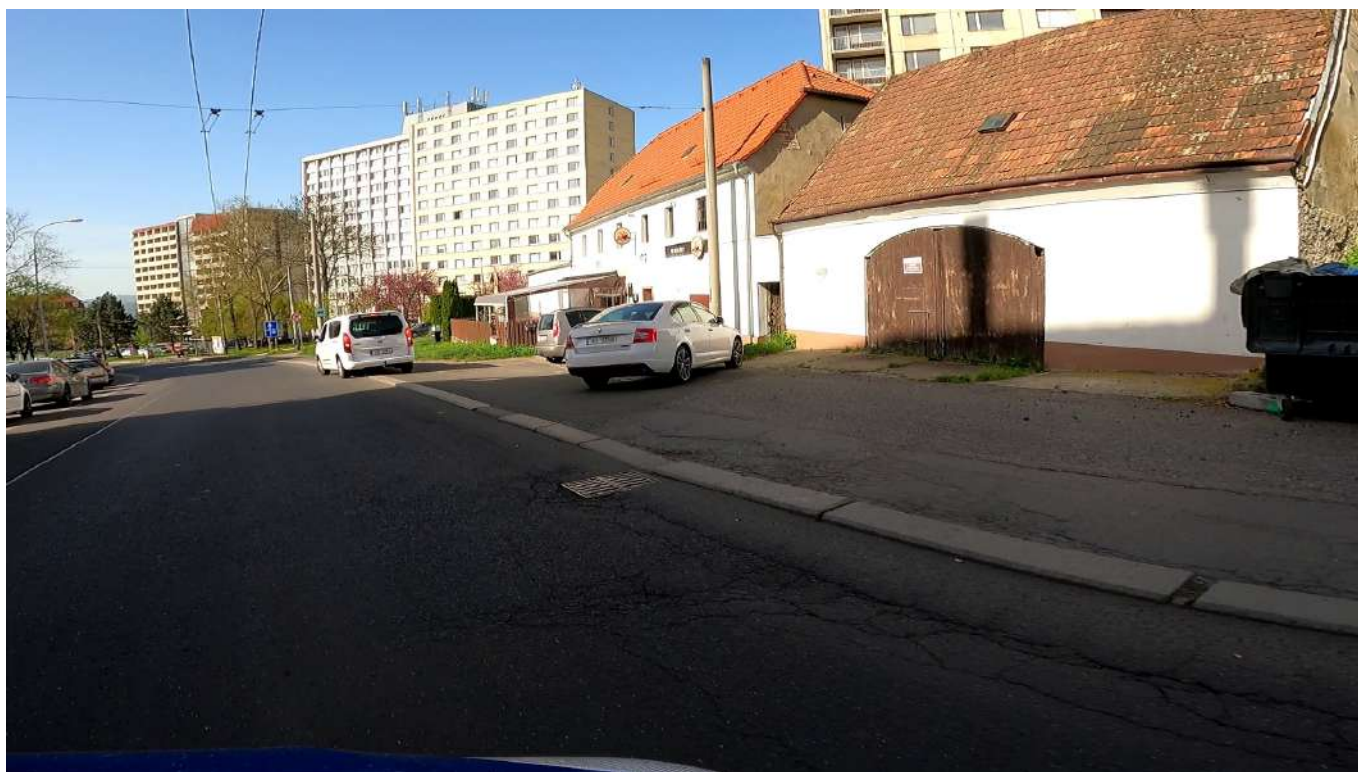
Absence prvků pro OOSPO - varovného pásu v místě snížené hrany chodníkové plochy.

Realizace varovného pásu.

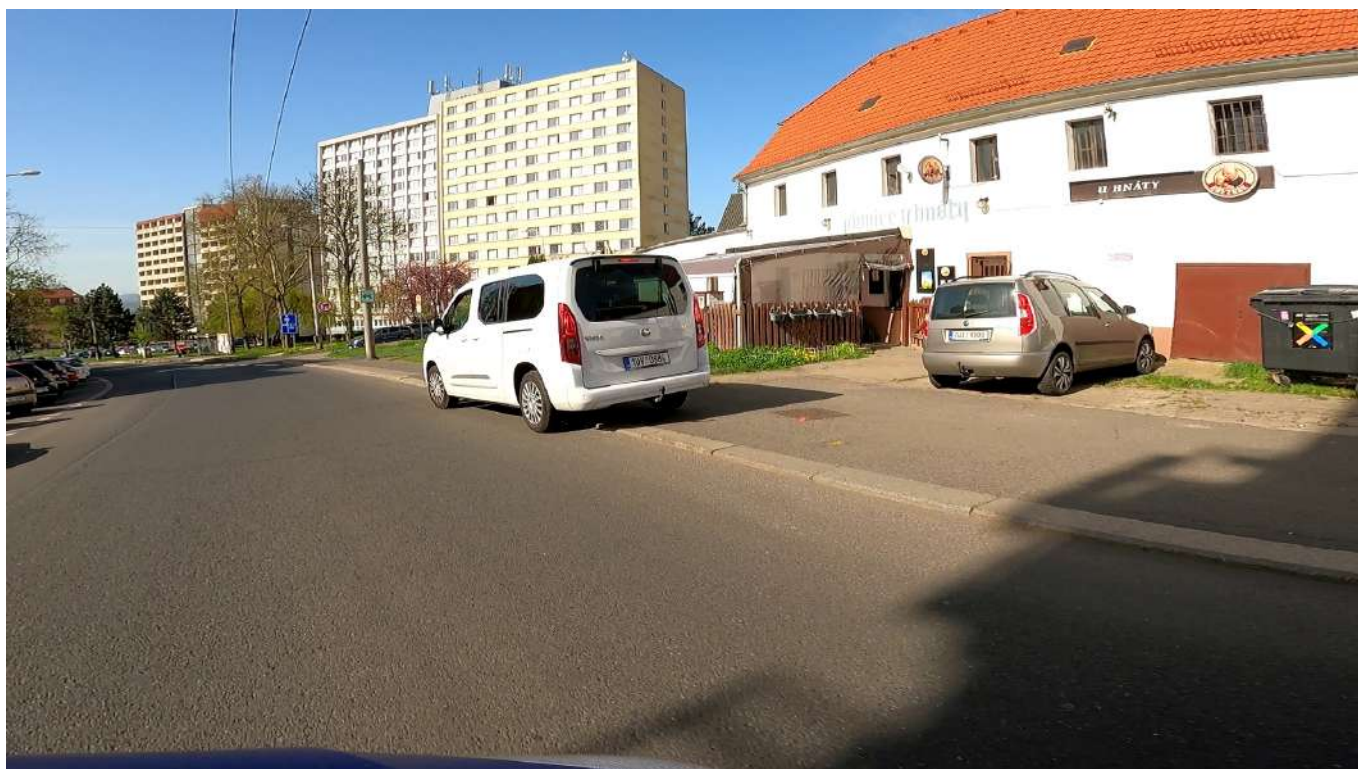
Neadekvátní výška hrany chodníkové plochy v délce 15 m.

Realizace adekvátní výšky hrany chodníkové plochy.

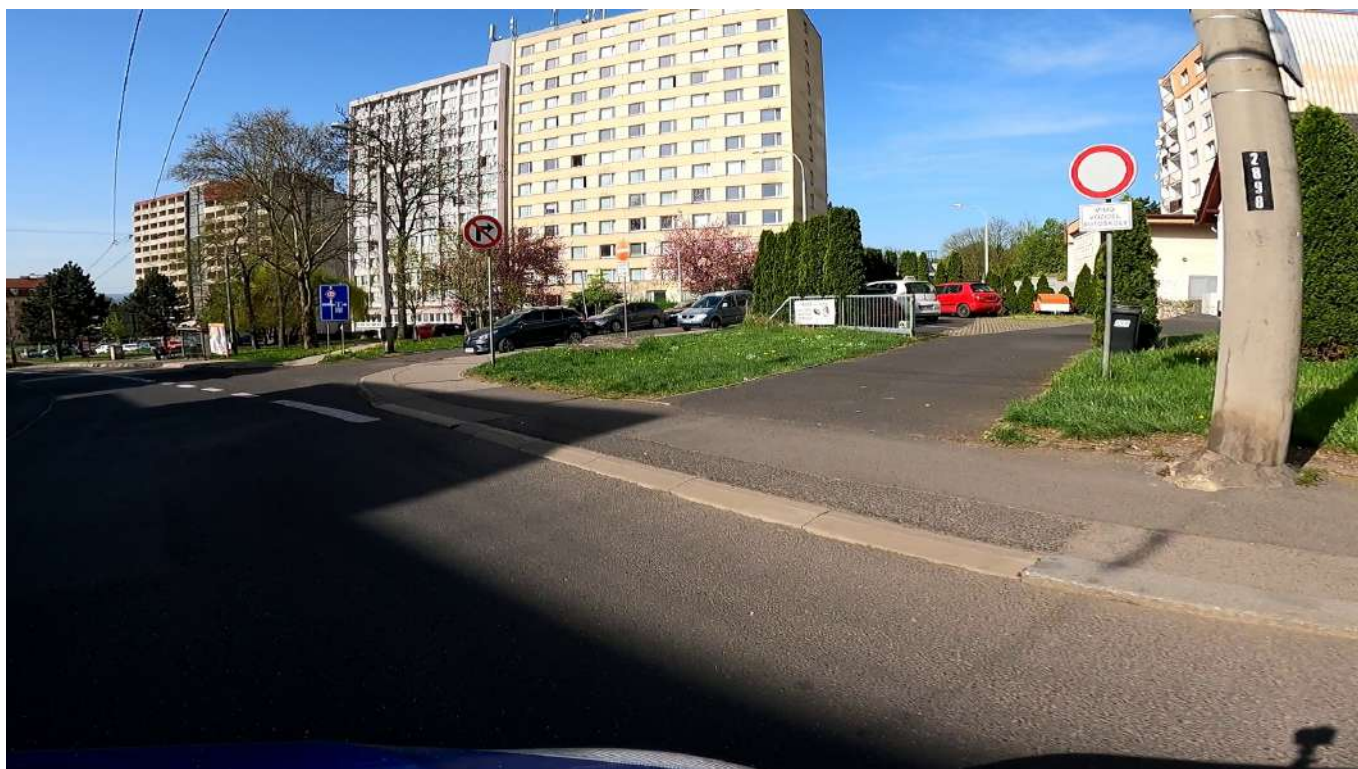
Absence prvků pro OOSPO - varovného pásu v místě sjezdu.

Realizace varovného pásu.

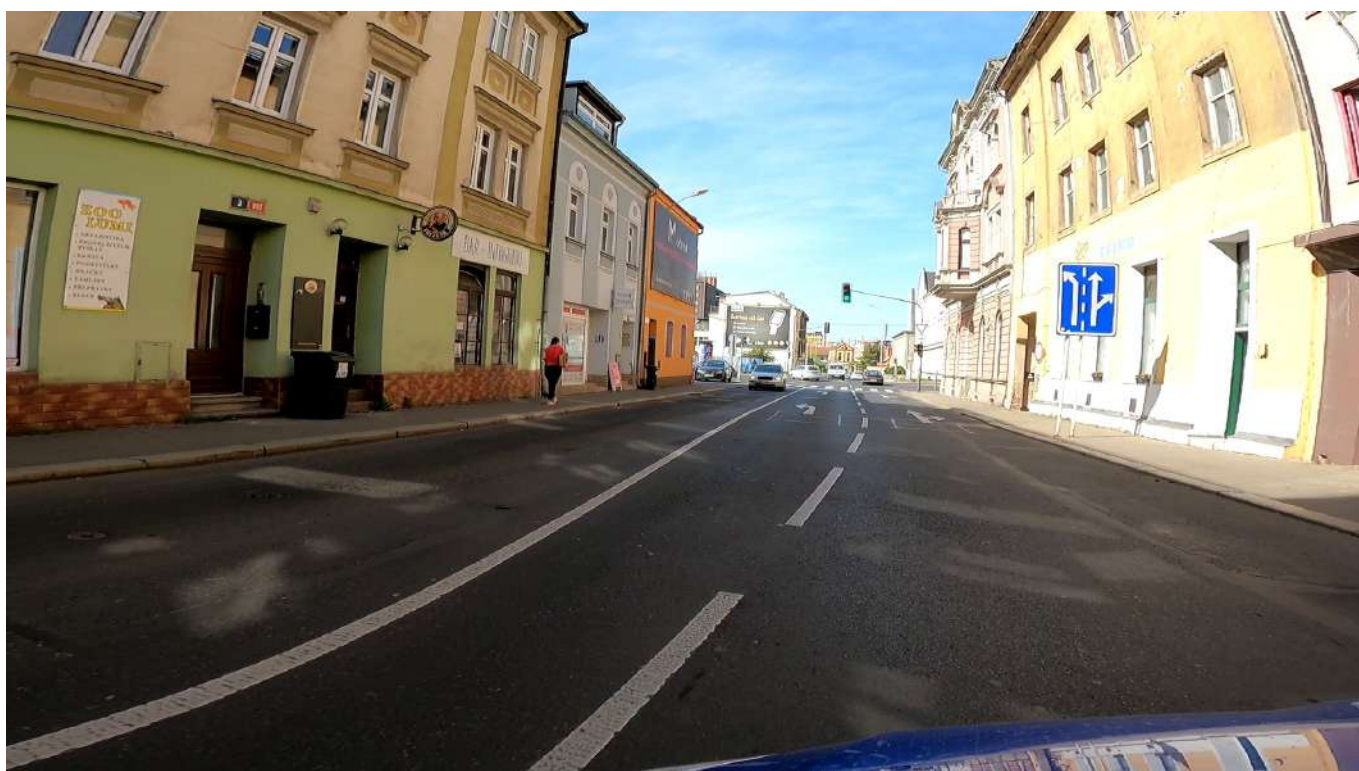
Neadekvátní výška hrany chodníkové plochy v délce 55 m.

Realizace adekvátní výšky hrany chodníkové plochy.

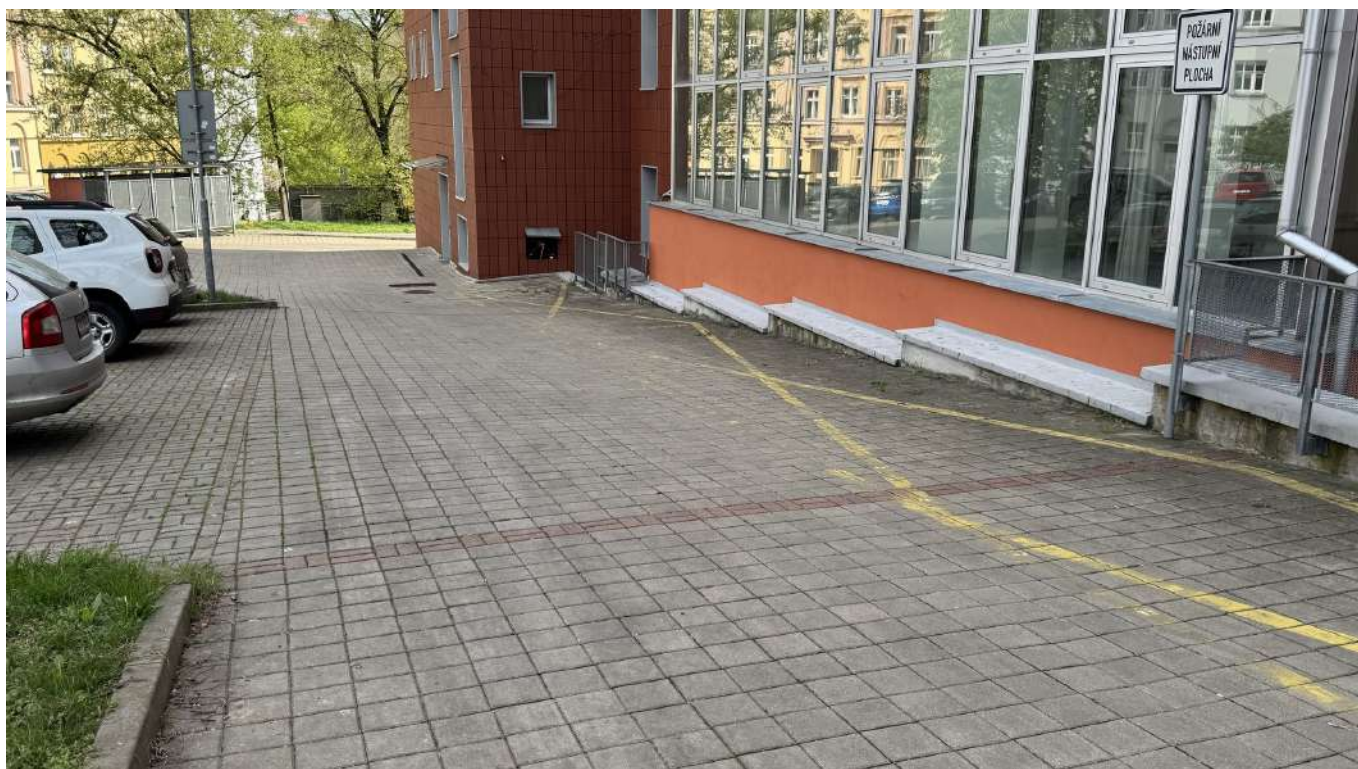
Opotřebované VDZ V 10e "Vyhrazené parkoviště".

Obnova VDZ V 10e.

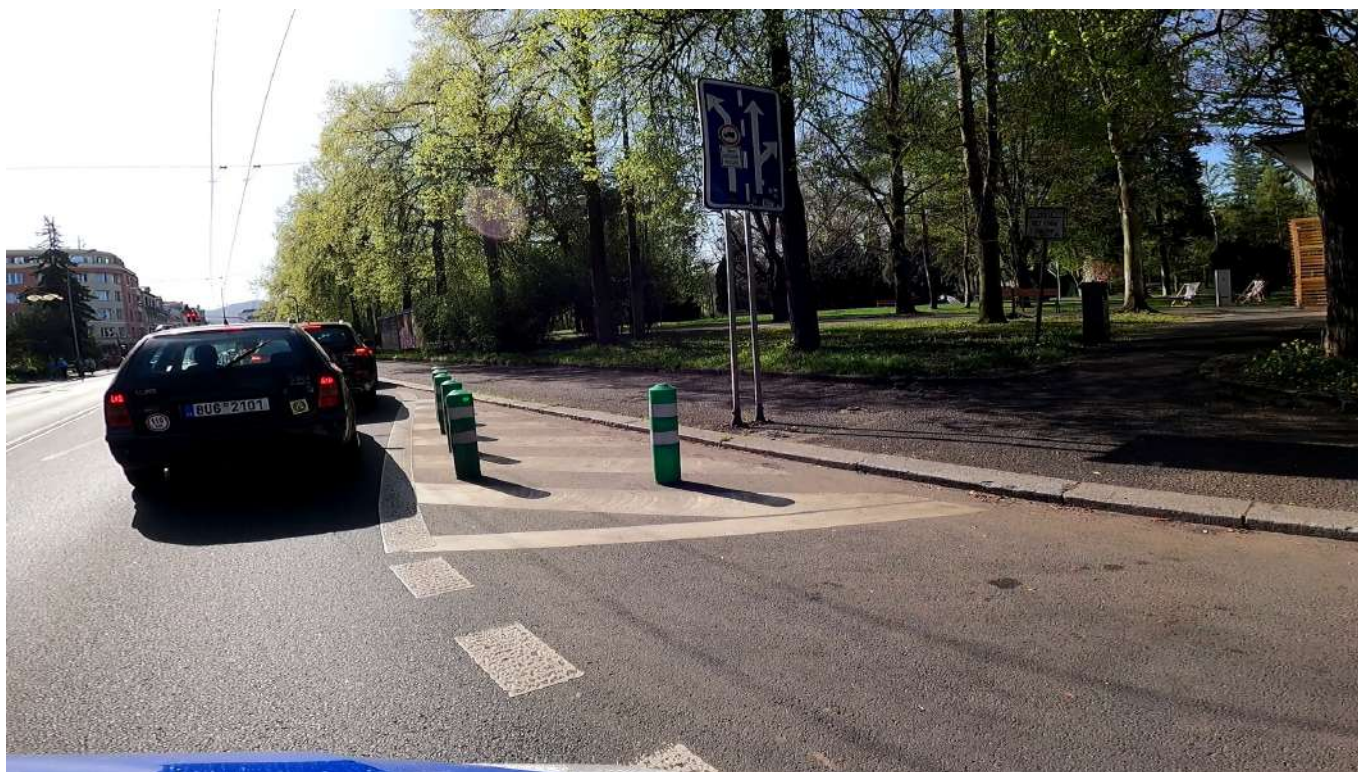
Neadekvátní technický stav povrchu chodníkové plochy - výmol (1x).

Oprava chodníkové plochy.

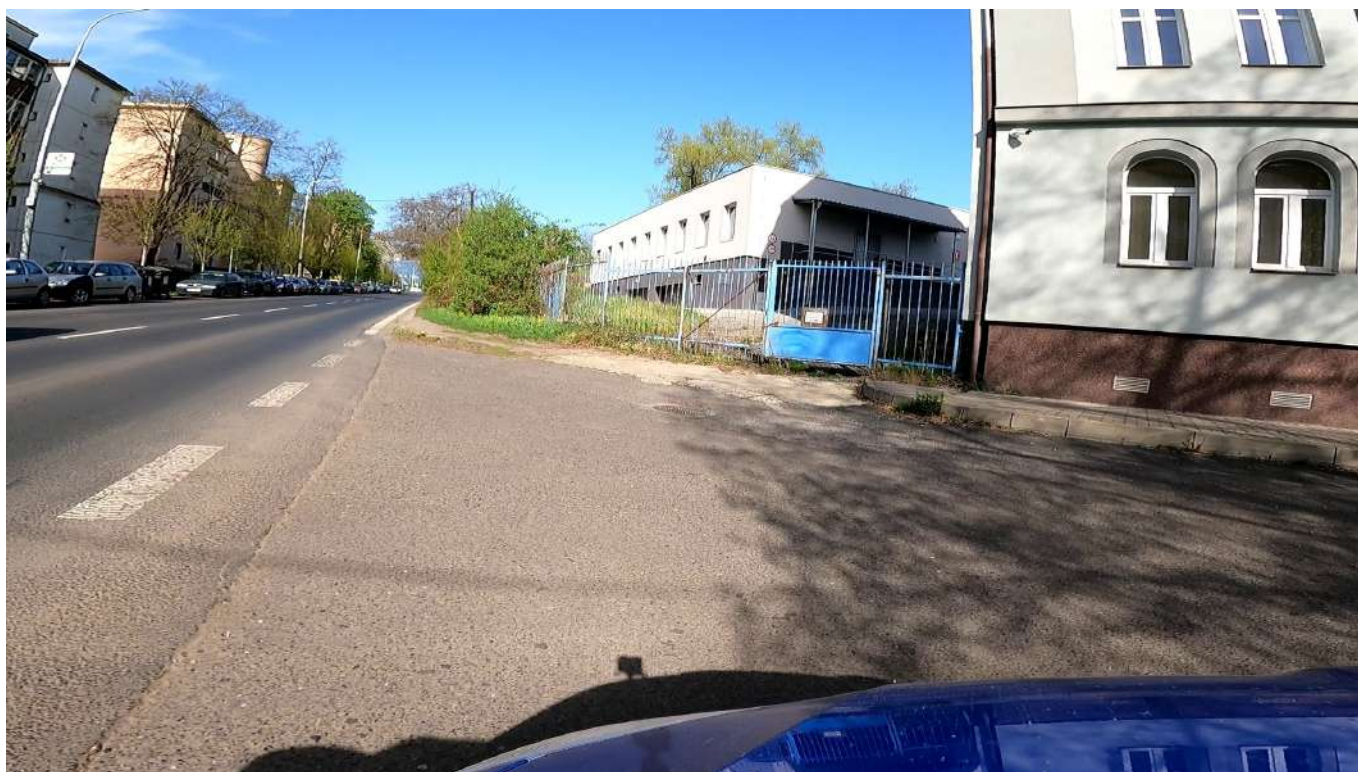
Absence pěších vazeb mezi stávajícím chodníkem a pěší infrastrukturou v ulici Klíšská

Realizace chodníkové plochy na severní straně ulice klíšská v délce 225 m - případně realizace přechodu pro chodce pro napojení stávajícího chodníku na chodník na jižní straně ulice.

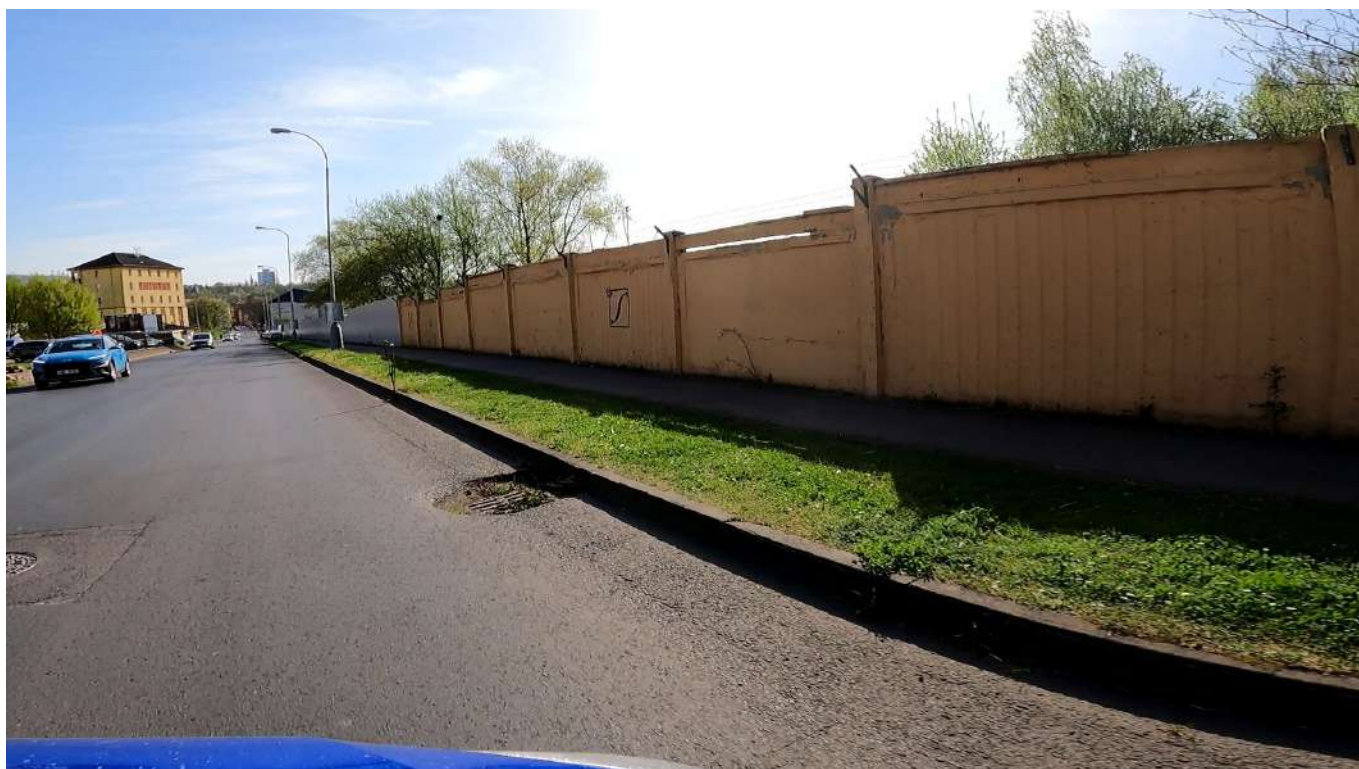
Propadlá kanalizační vpust'.

Rekonstrukce kanalizační vpusti a přilehlé vozovky.

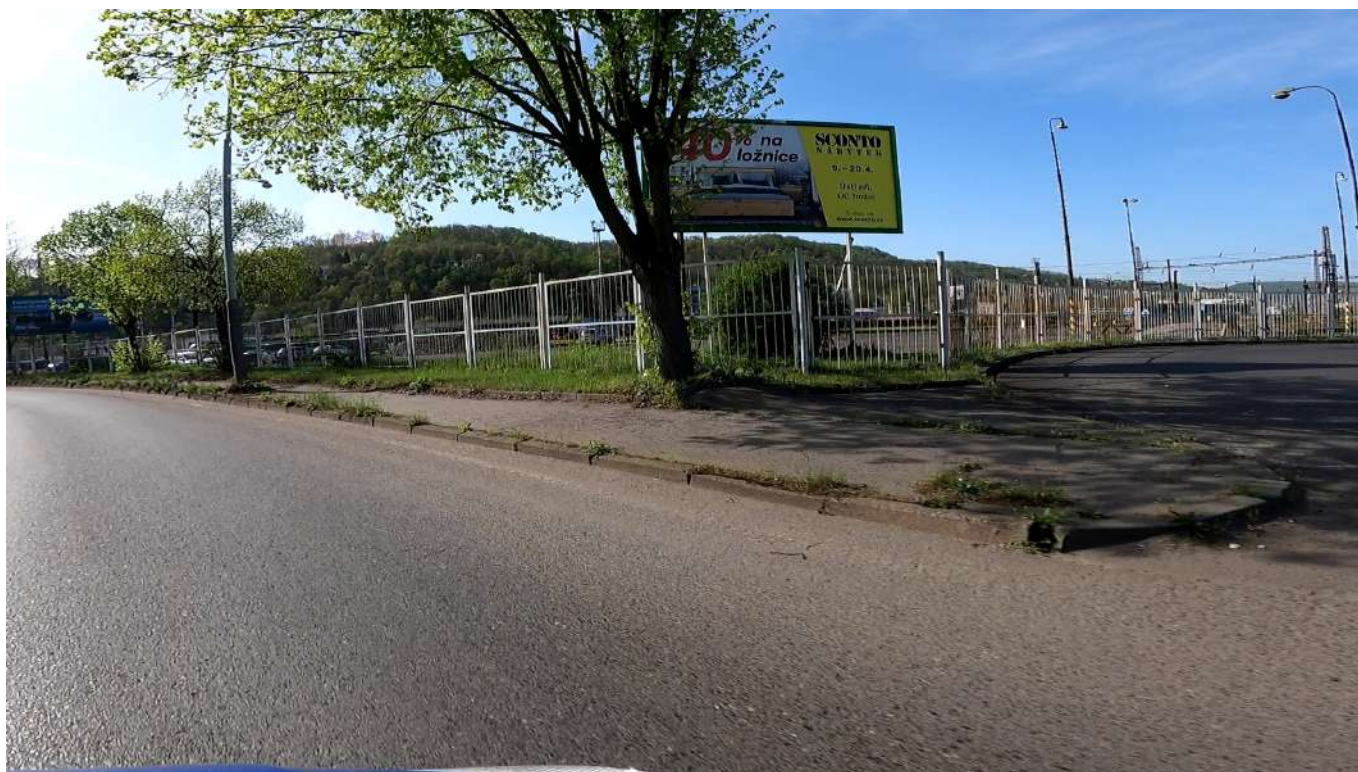
Deficit 398

Neadekvátní technický stav povrchu chodníkové plochy na jižní straně ulice U Trati v délce 180 m.

Rekonstrukce chodníkové plochy

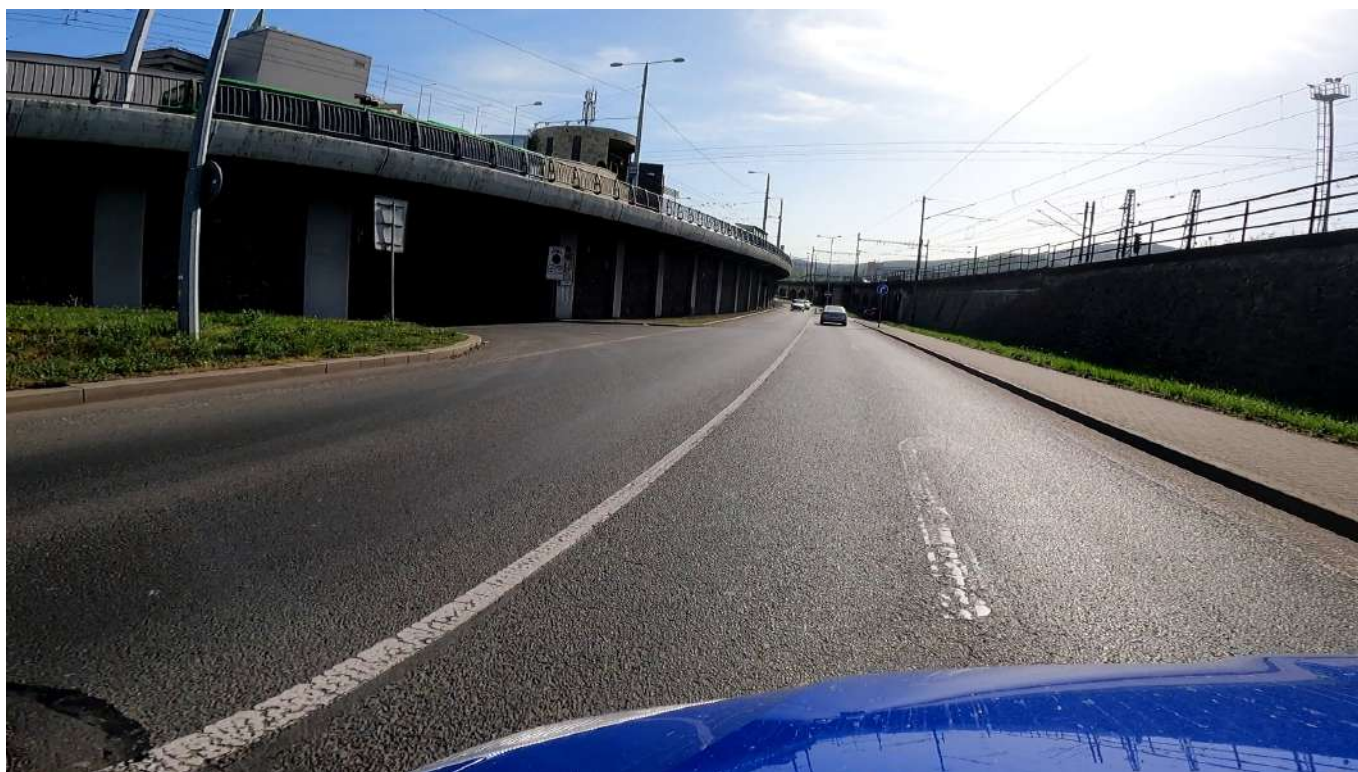
Opotřebované VDZ V 9a "Směrové šipky" (2x) a V 4 "Vodící čára" v délce 60 m.

Obnova VDZ V 9a a V 4.

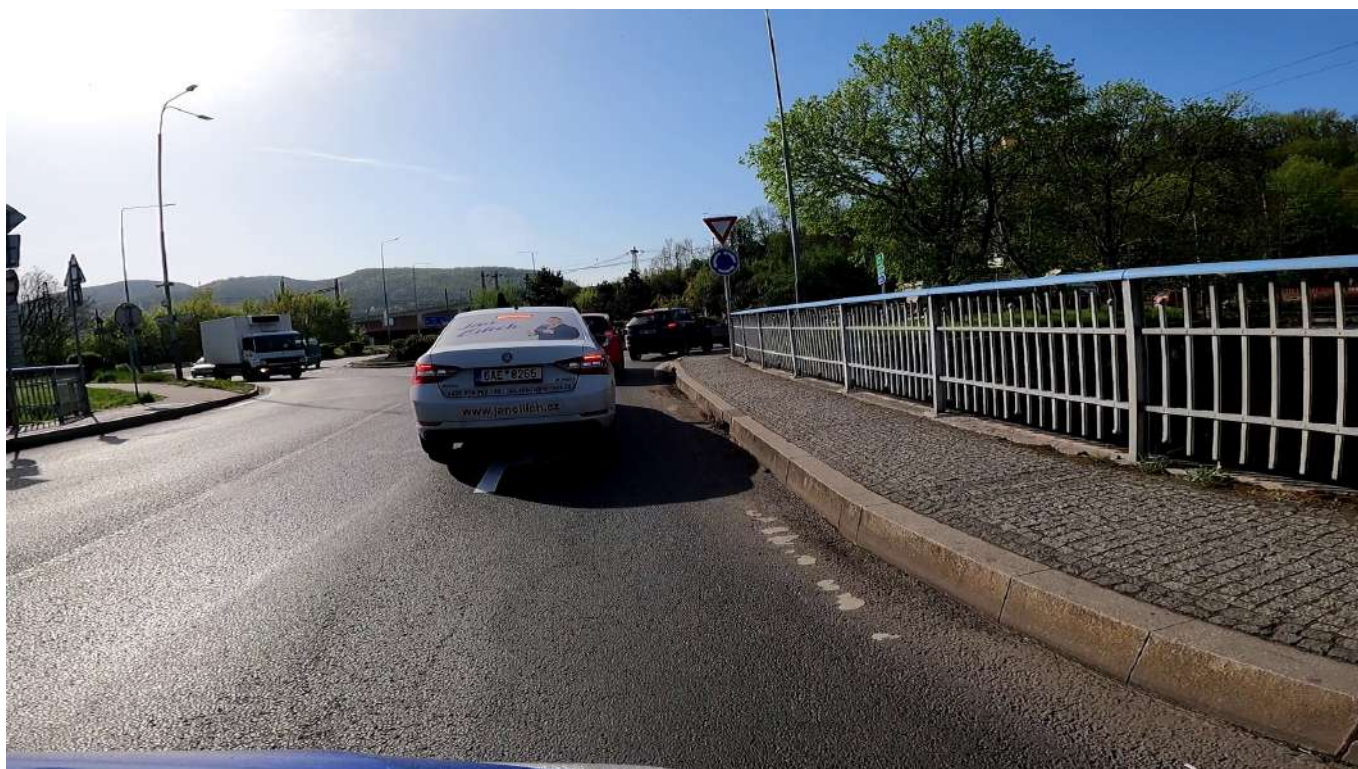
Opotřebované VDZ V 4 "Vodící čára" v délce 40 m.

Obnova VDZ V 4.

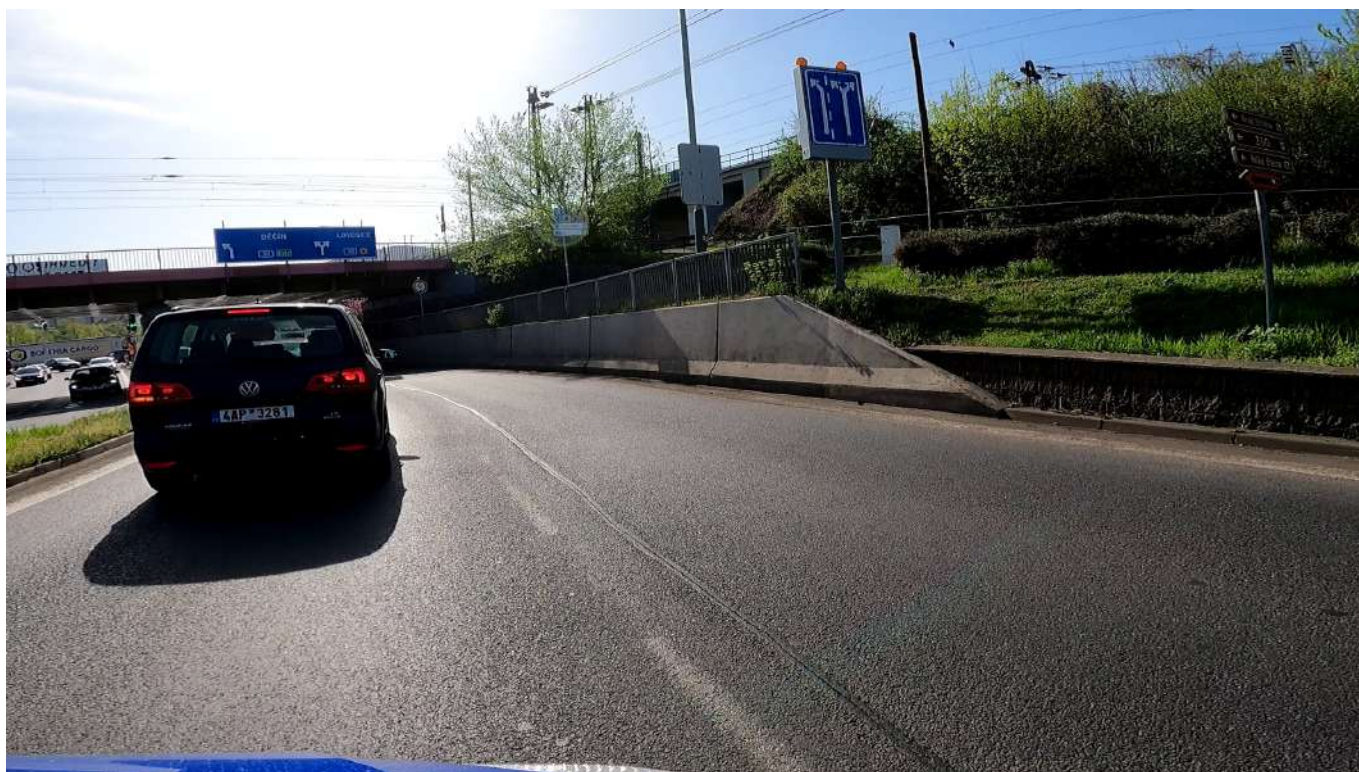
Opotřebované VDZ V 2b "Podélná čára přerušovaná" v délce 75 m.

Obnova VDZ V 2b.

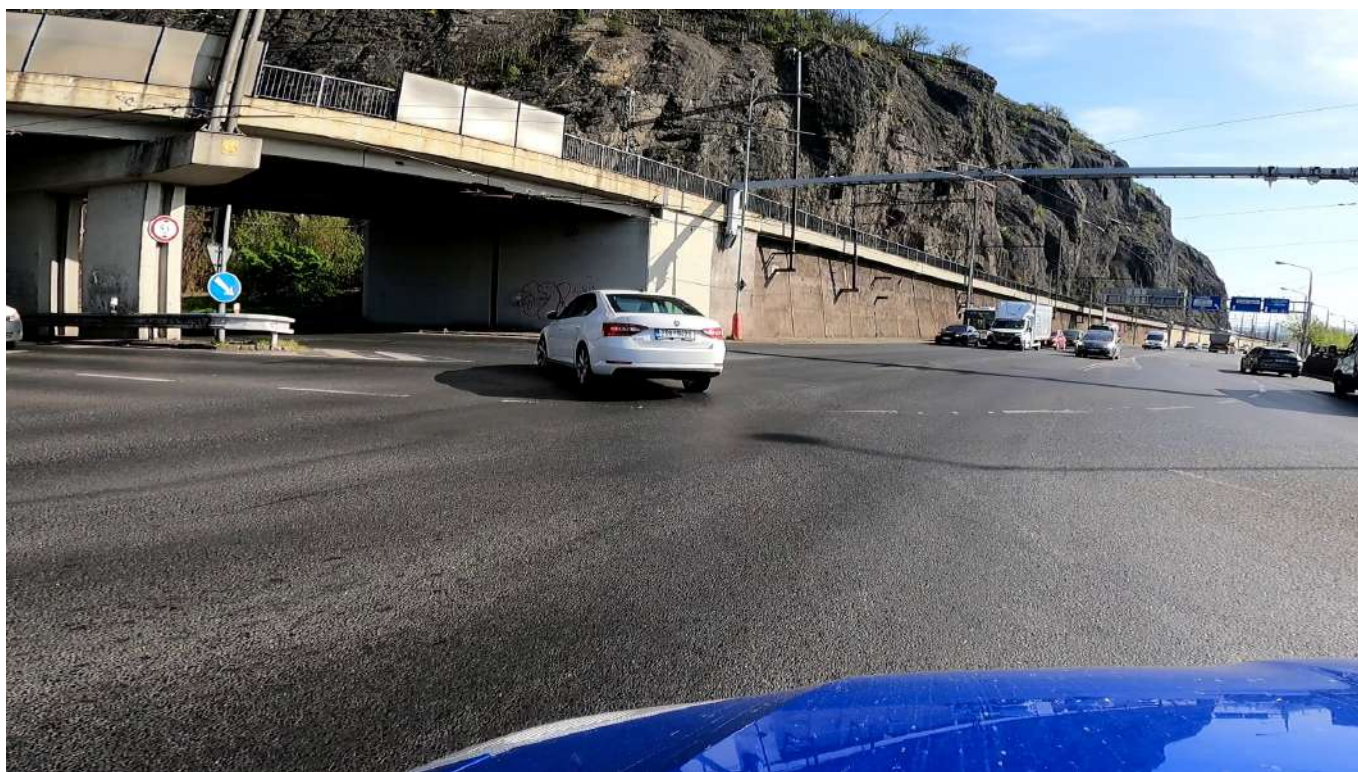
Opotřebované VDZ V 2b "Podélná čára přerušovaná", V 13 "Šikmé rovnoběžné čáry" a V 4 "Vodící čára" v křižovatce Přístavní x Předmostí.

NÁVRH OPATŘENÍ
Obnova VDZ.
