Příloha 4

Bezpečnostní inspekce

Zpráva z bezpečnostní inspekce pozemních komunikací, která proběhla 17. dubna 2025 mezi 9. a 13. hodinou, zahrnuje místní šetření s cílem lépe pochopit lokální problematiku a identifikovat dopravně-bezpečnostní rizika. Hodnocení bezpečnosti bylo provedeno s ohledem na charakter sledované oblasti, která se nachází v intravilánu obce. Zvláštní pozornost byla věnována nejzranitelnějším účastníkům provozu, tedy chodcům a cyklistům.

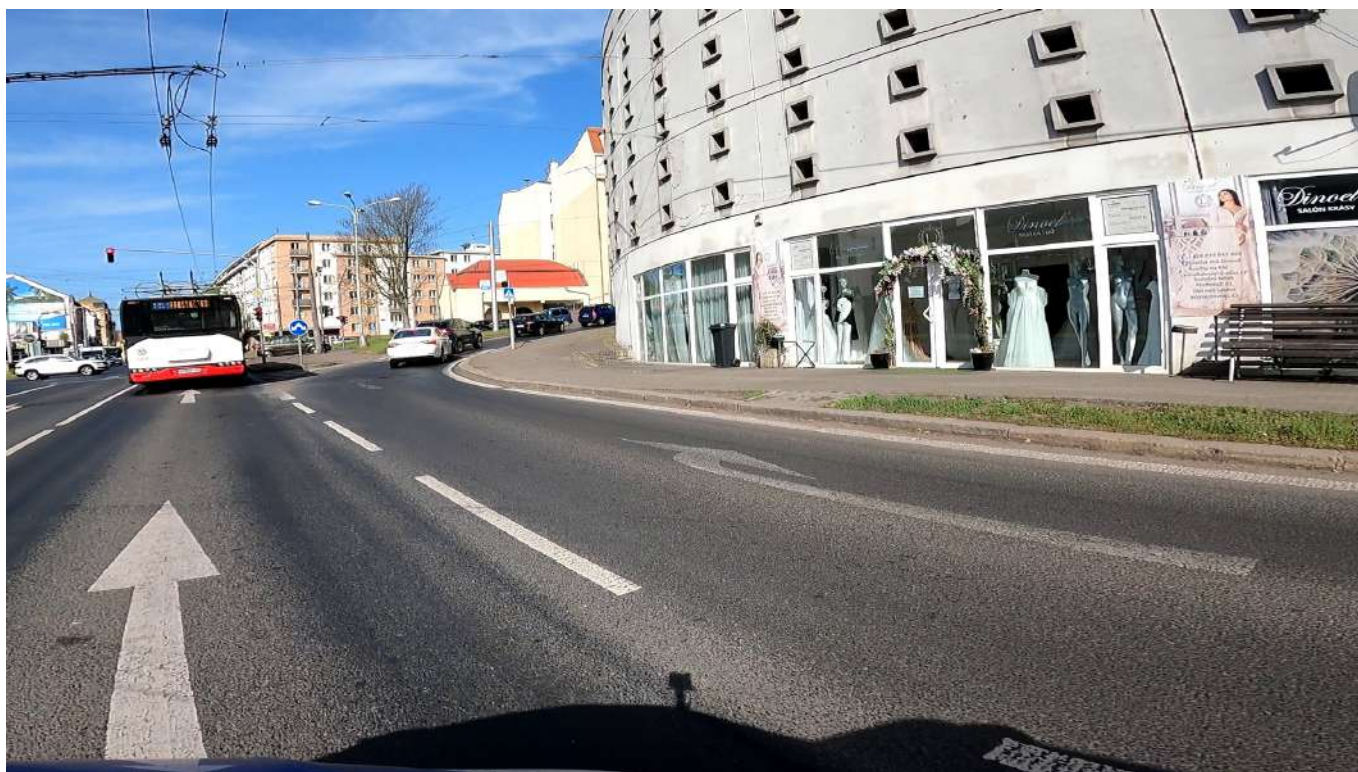
Opotřebované VDZ V 9a "Směrové šipky" (3x šipka vpravo v pravém jízdním pruhu).

NÁVRH OPATŘENÍ
Obnova VDZ V 9a.

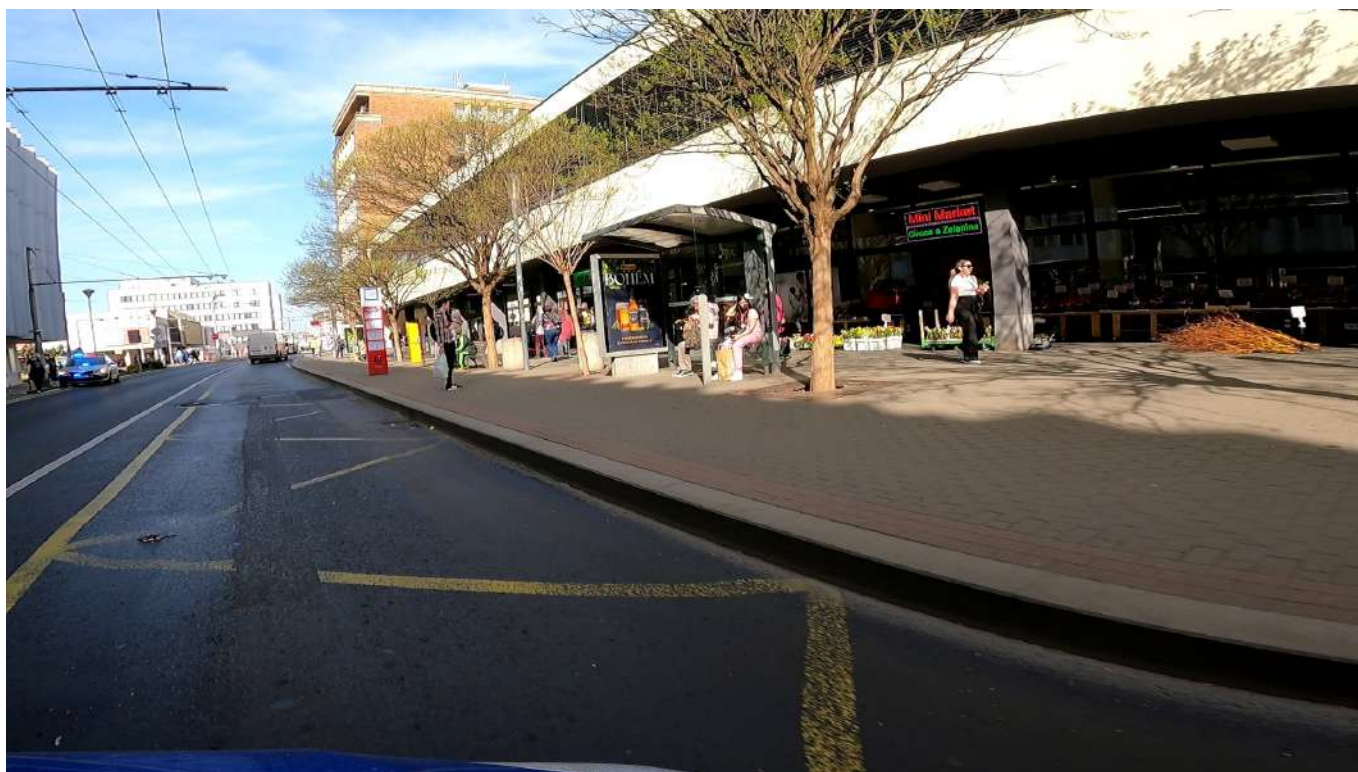
Opotřebované VDZ V 11a "Zastávka autobusu nebo trolejbusu" v délce 75 m.

Obnova VDZ V 11a.

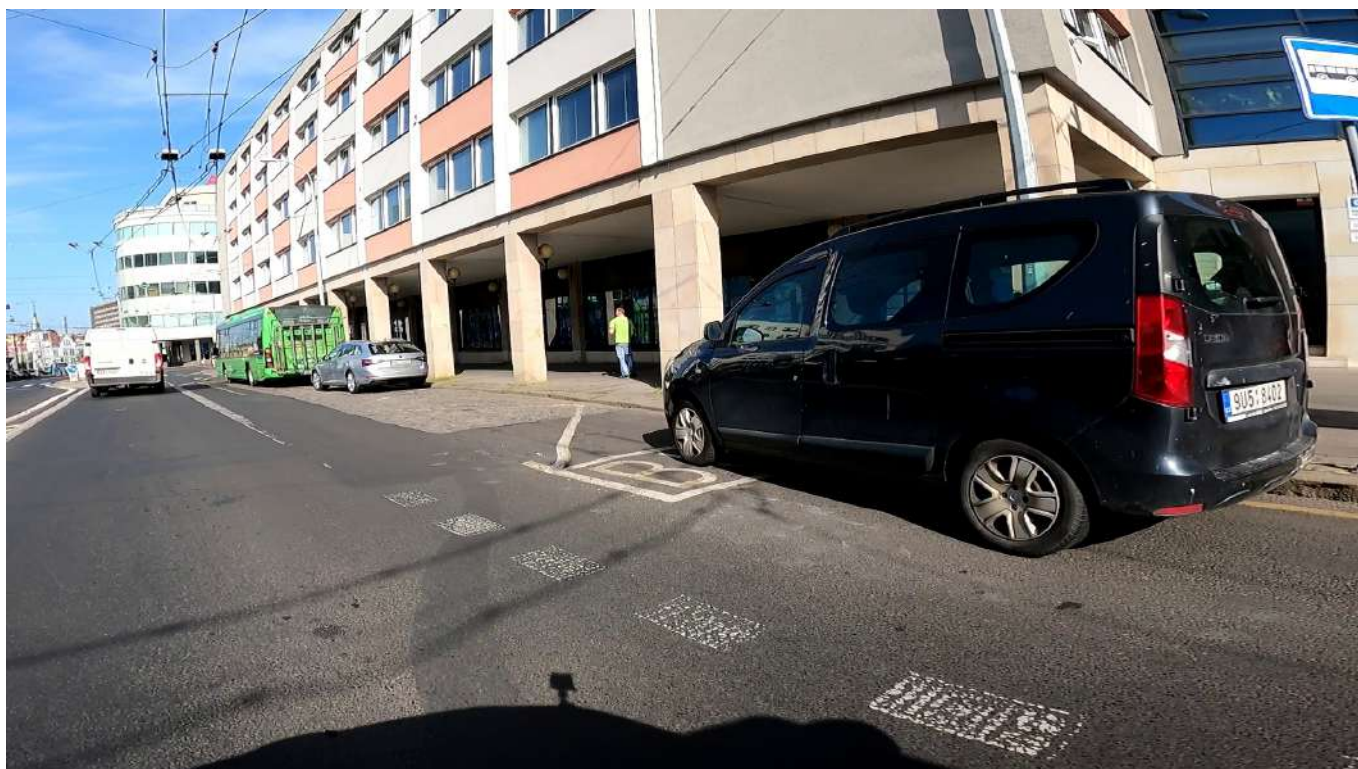
Opotřebované VDZ V 11a "Zastávka autobusu nebo trolejbusu" a V 4 "Vodící čára" v délce 20 m.

Obnova VDZ V 11a a V 4

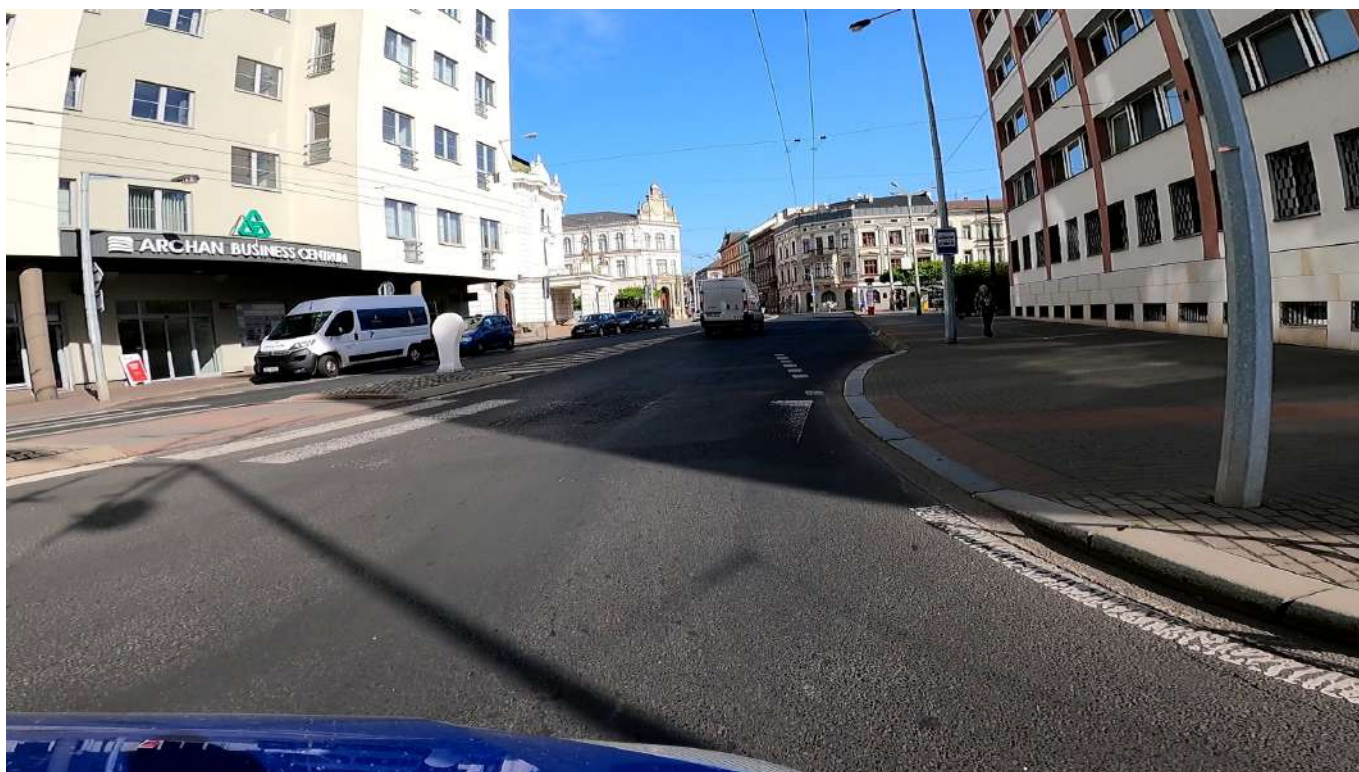
Opotřebované VDZ V 7a "Přechod pro chodce".

NÁVRH OPATŘENÍ
Obnova VDZ V 7a.

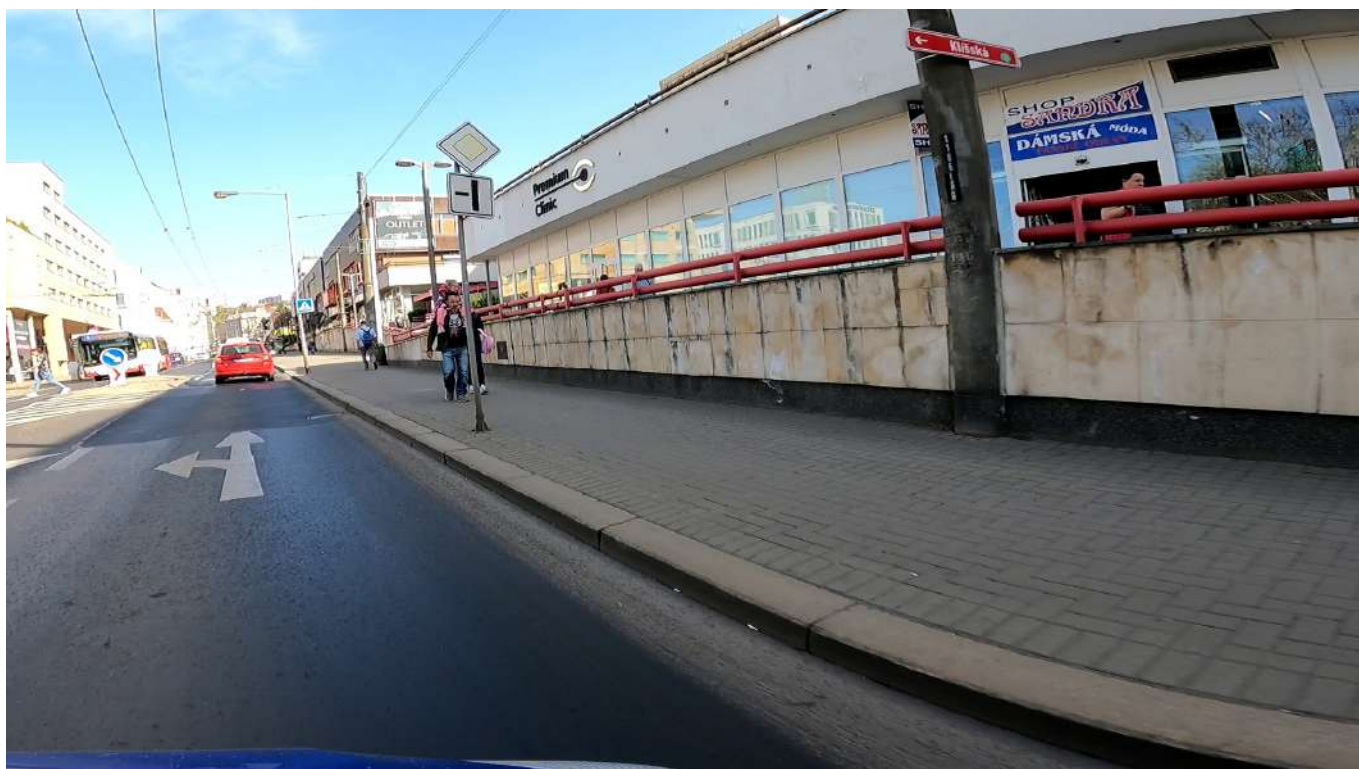
Neadekvátní technický stav SDZ P 2 "Hlavní pozemní komunikace" - vybledlé.

NÁVRH OPATŘENÍ
Obnova SDZ P 2.

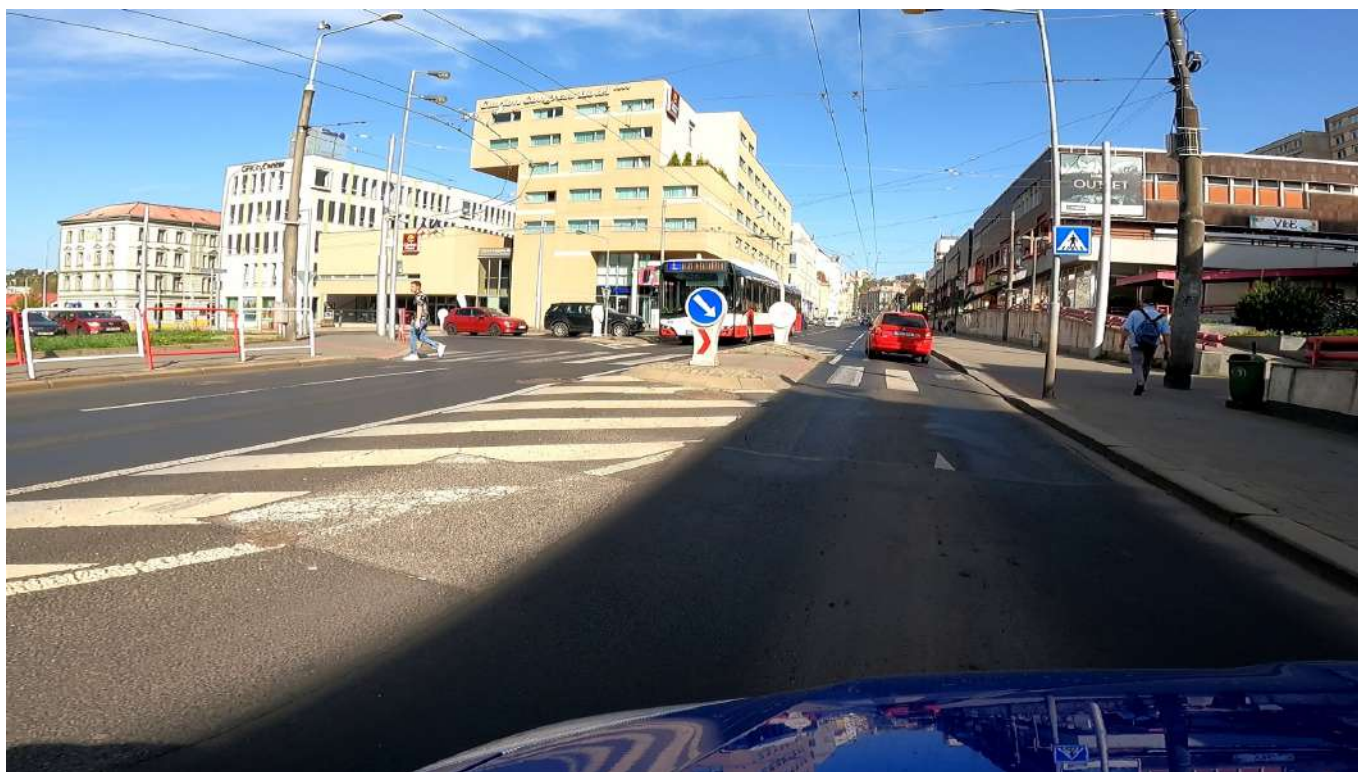
Neobnovení části VDZ V 9a "Směrové šipky" po rekonstrukci povrchu komunikace.

Obnova VDZ V 9a.

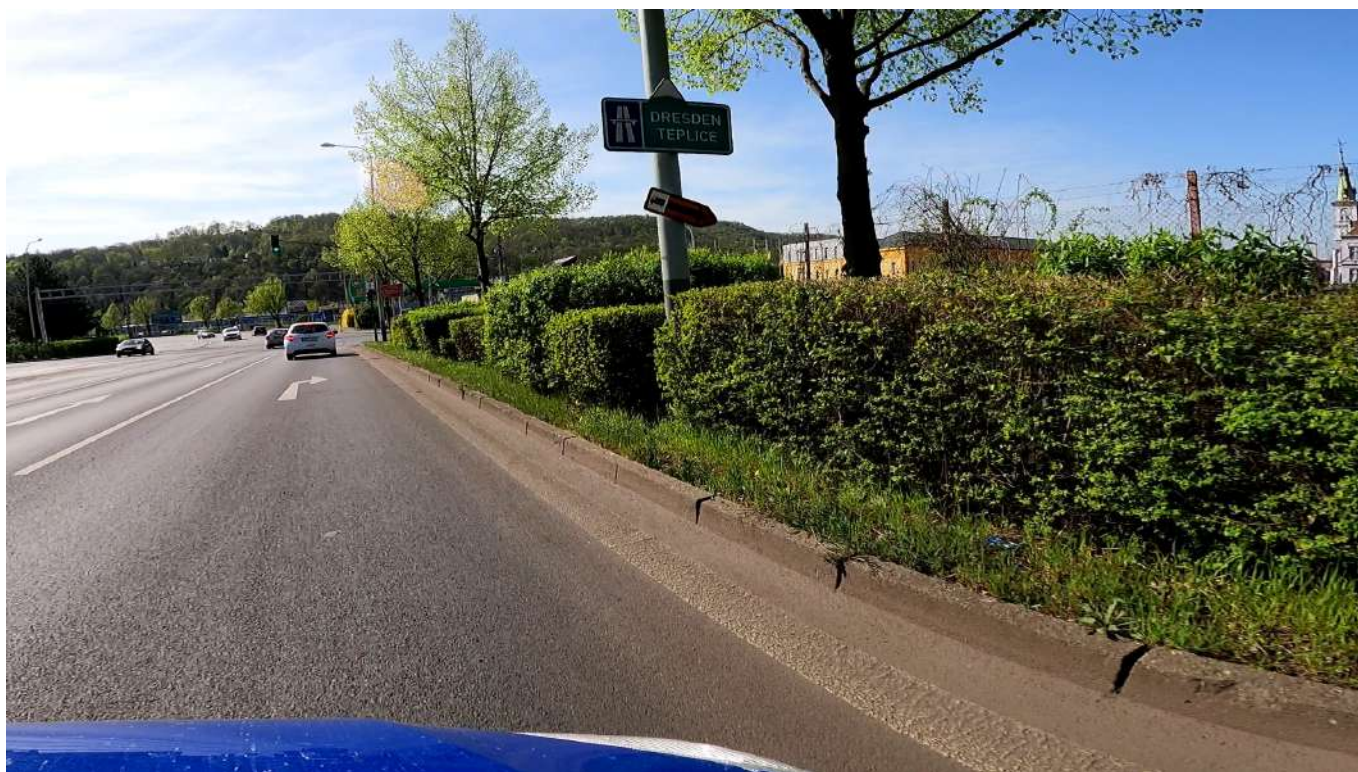
Pootočené SDZ IS 11c "Směrová tabule pro vyznačení objížděky".

Narovnání SDZ IS 11c.

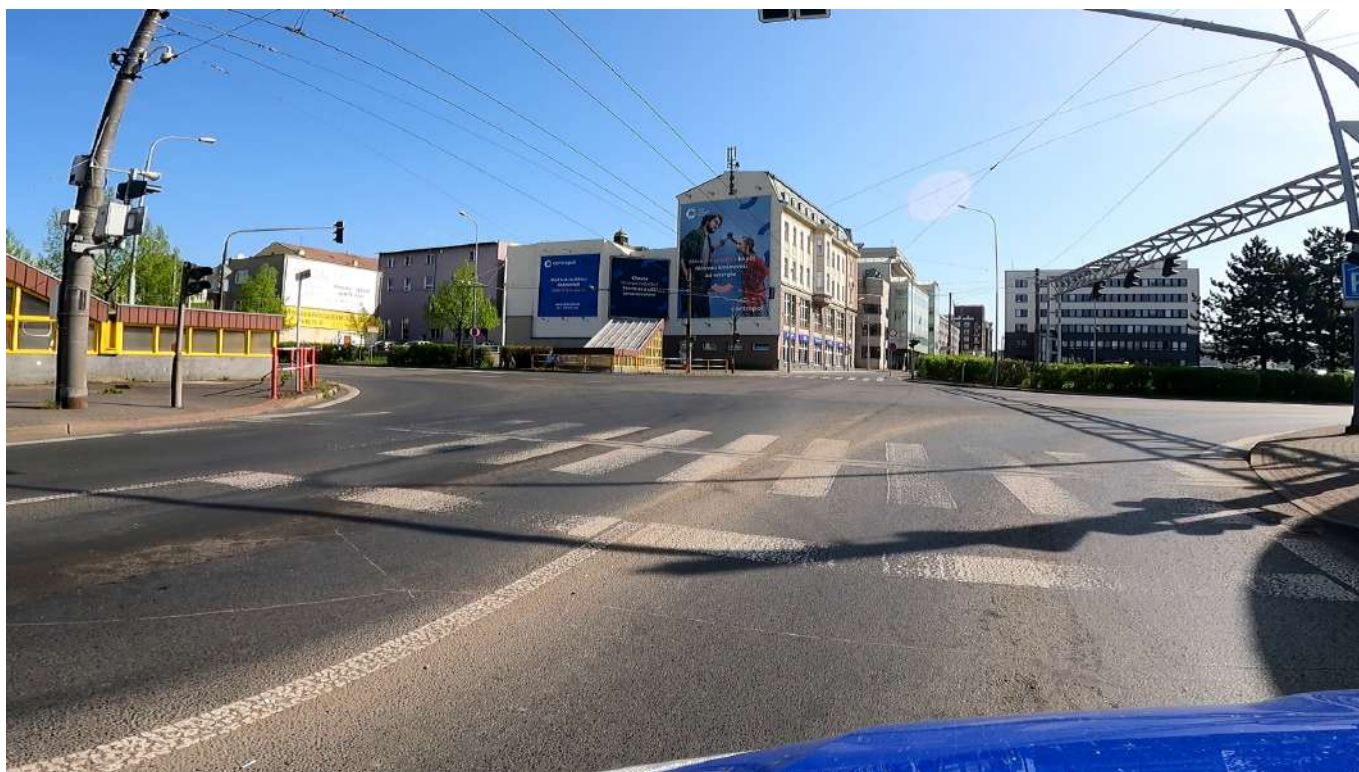
Absence prvků pro OOSPO - signálních pásů na obou stranách přechodu pro chodce.
Opotřebené VDZ V 7a "Přechod pro chodce".

Realizace signálních pásů.
Obnova VDZ V 7a.

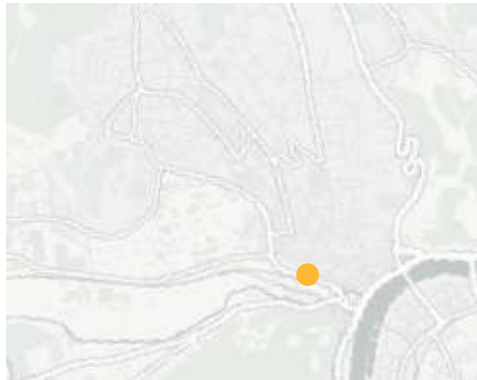
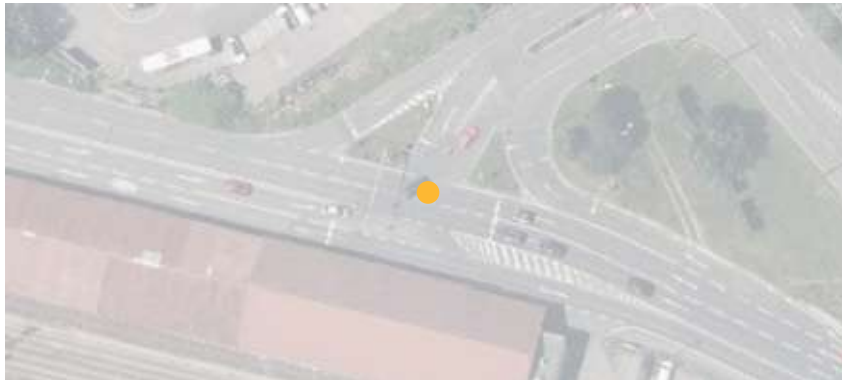
Opotřebované VDZ V 2b "Podélná čára přerušovaná", V 5 "Příčná čára souvislá" (4x), V 19 "Prostor pro cyklisty (1x) a V 13 "Šikmé rovnoběžné čáry" (4x) v křižovatce U Trati x Malá hradební.

NÁVRH OPATŘENÍ
Obnova VDZ.

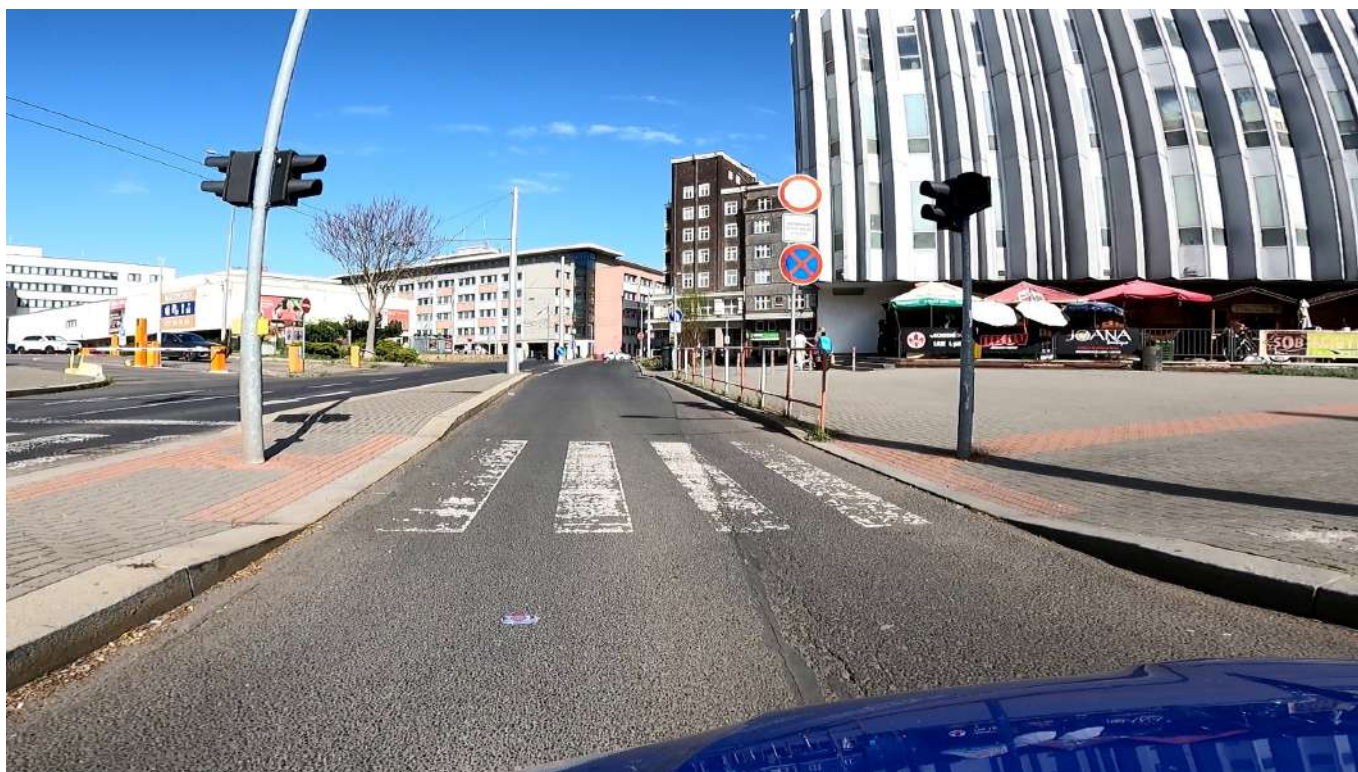
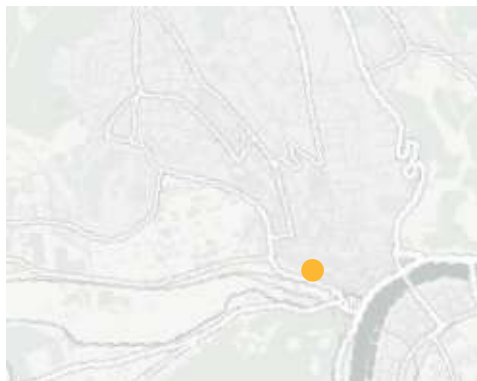
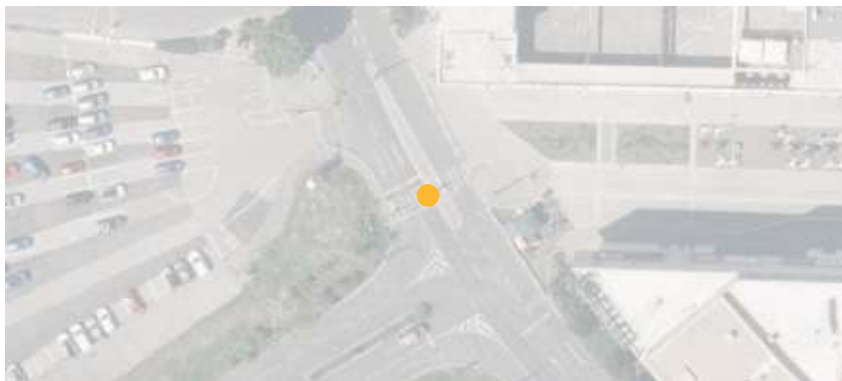
Opotřebované VDZ V 7a "Přechod pro chodce" na severním rameni křižovatky U Trati x Malá hradební.

NÁVRH OPATŘENÍ
Obnova VDZ V 7a.

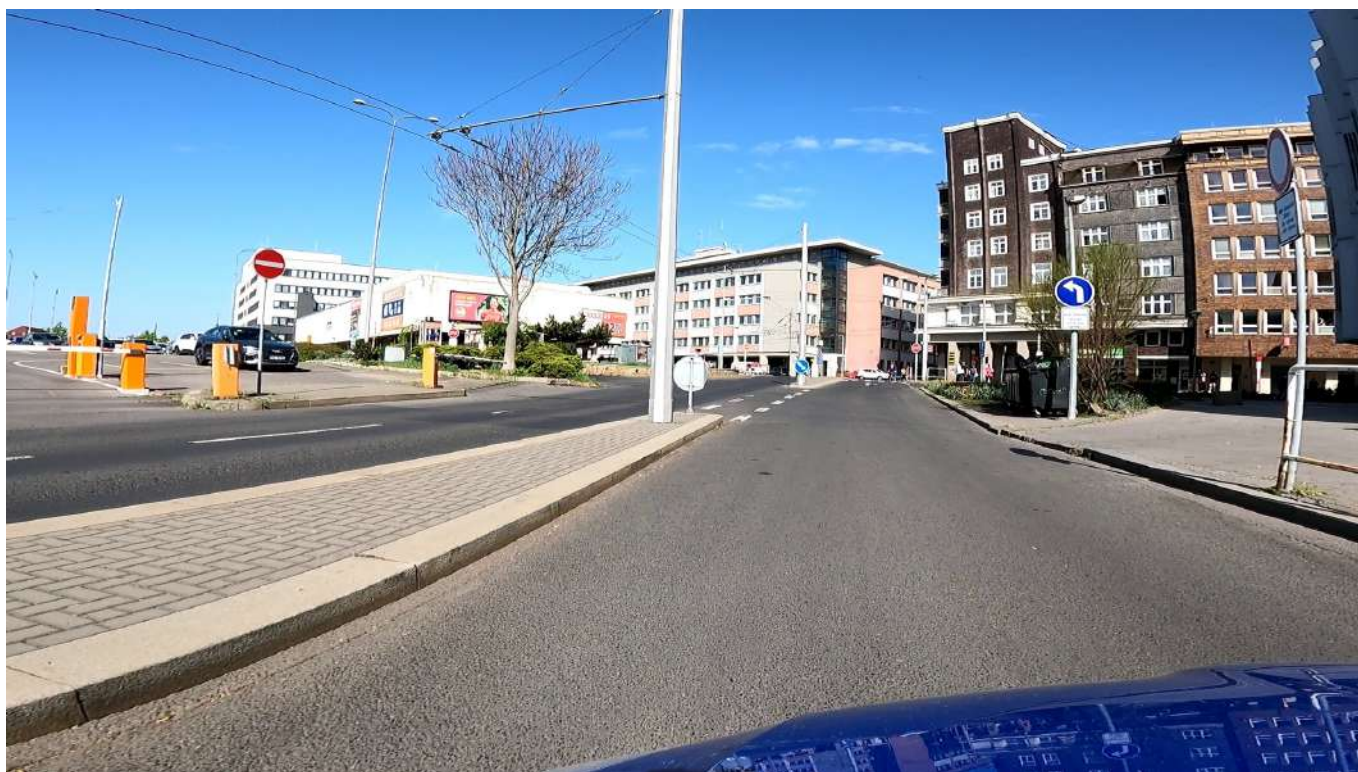
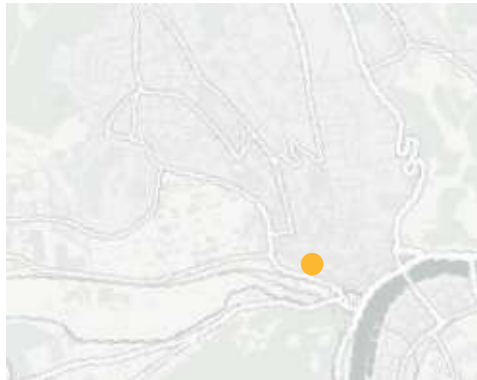
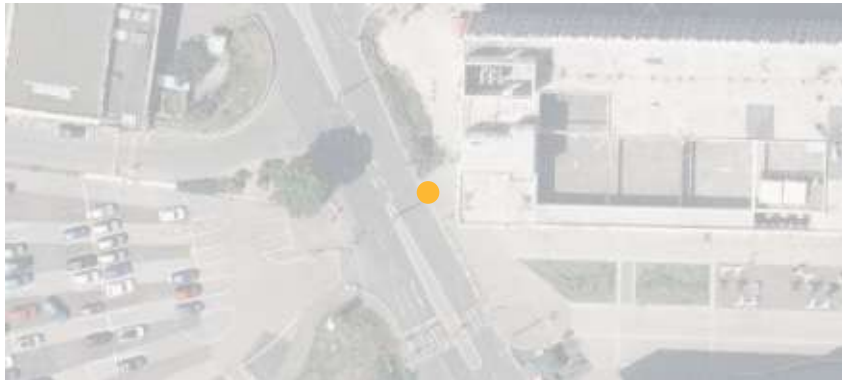
Absence prvků pro OOSPO - varovného pásu v místě sjezdu z komunikace.

Realizace varovného pásu.

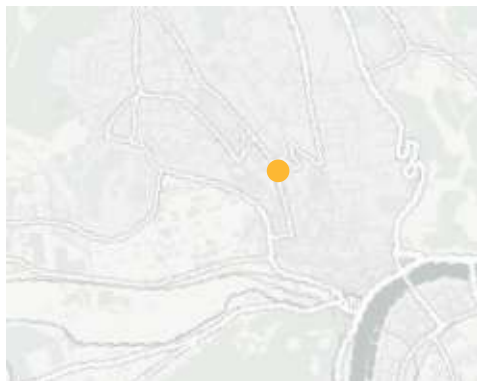
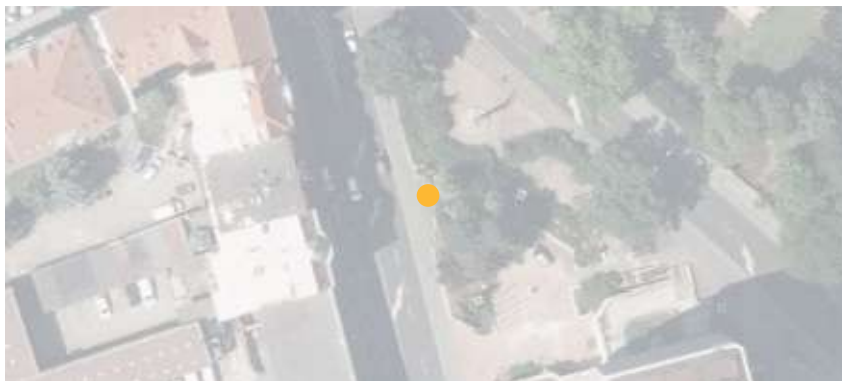
Opotřebované SDZ IS 22 "Označení názvu ulice nebo jiného veřejného prostranství".

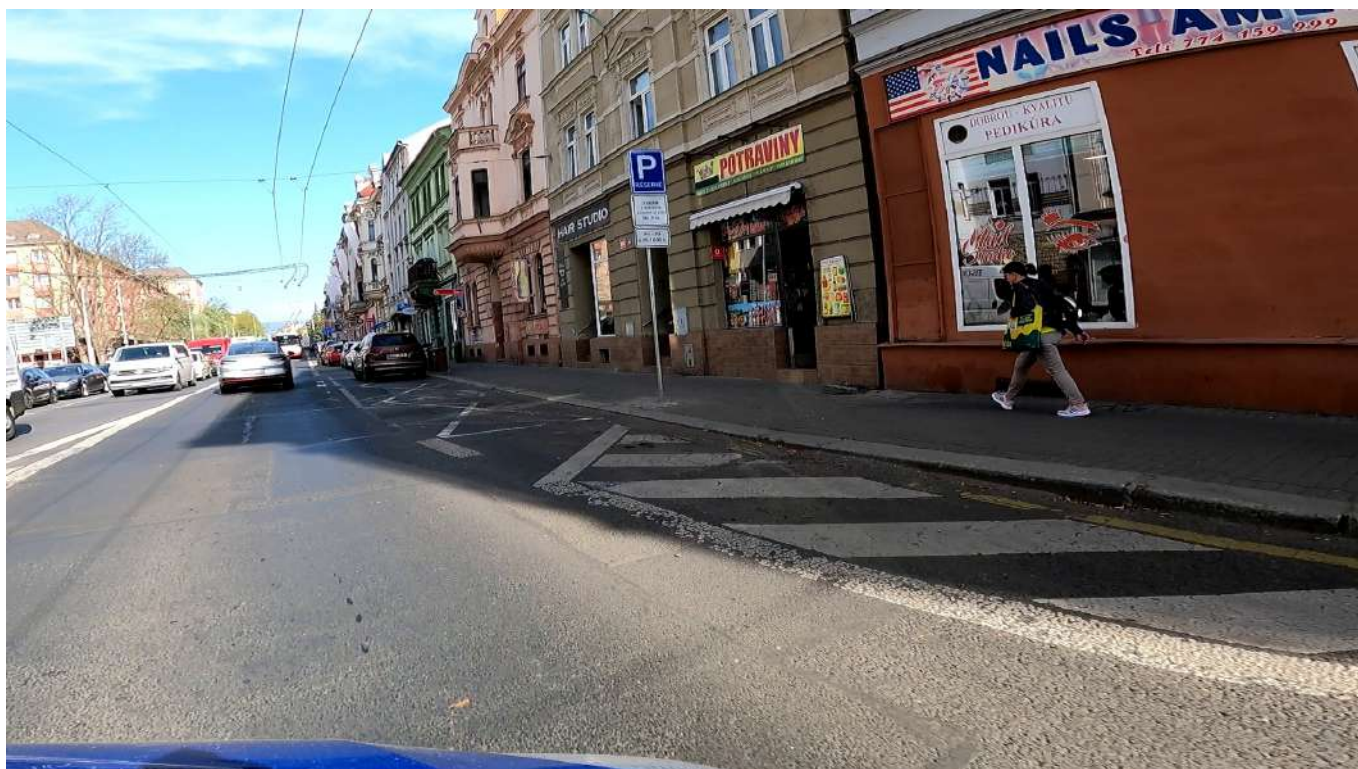
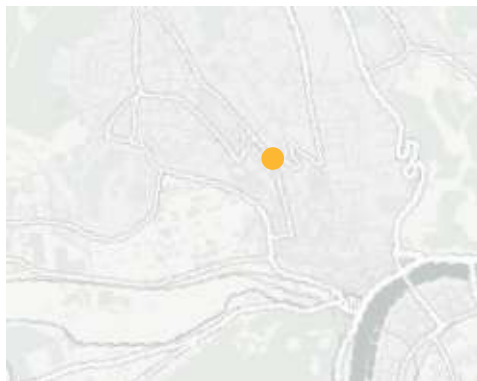
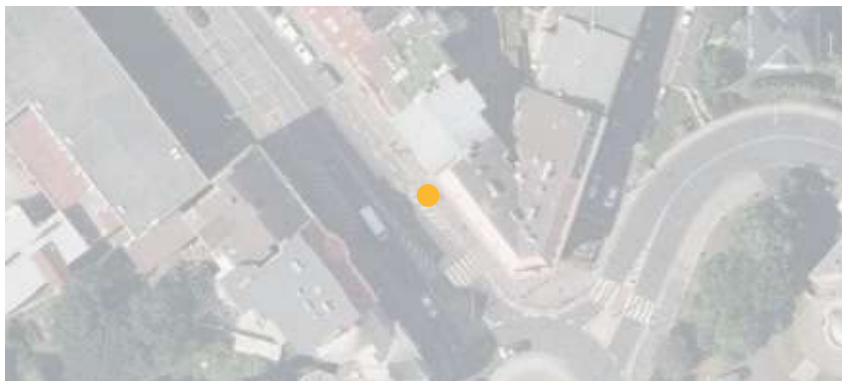
Neadekvátní výška hrany chodníkové plochy v celé délce východního chodníku Masarykovy ulice vyjma sjezdů (200 m).

Realizace adekvátní výšky hrany chodníkové plochy.

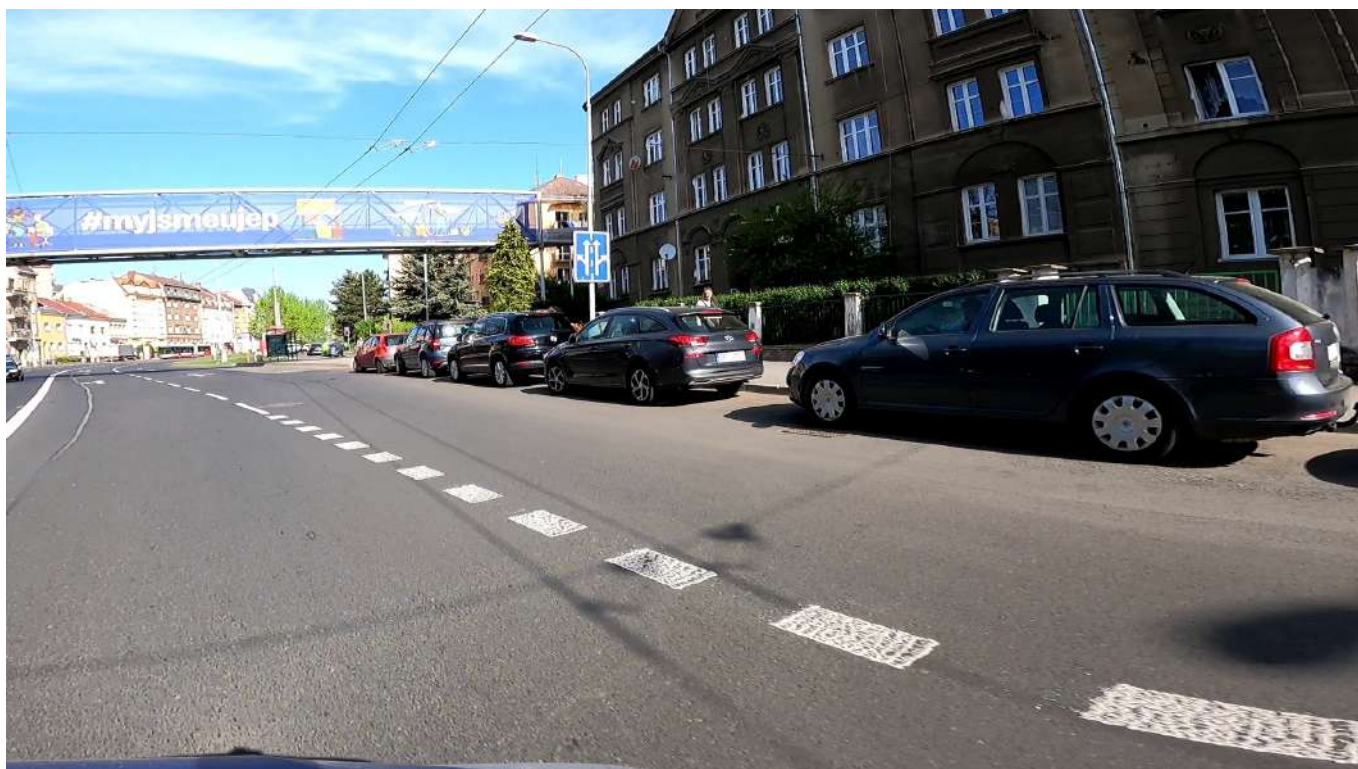
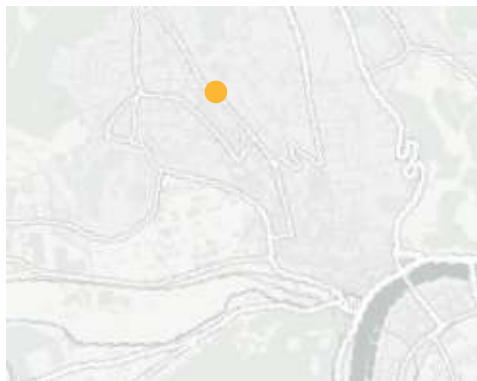
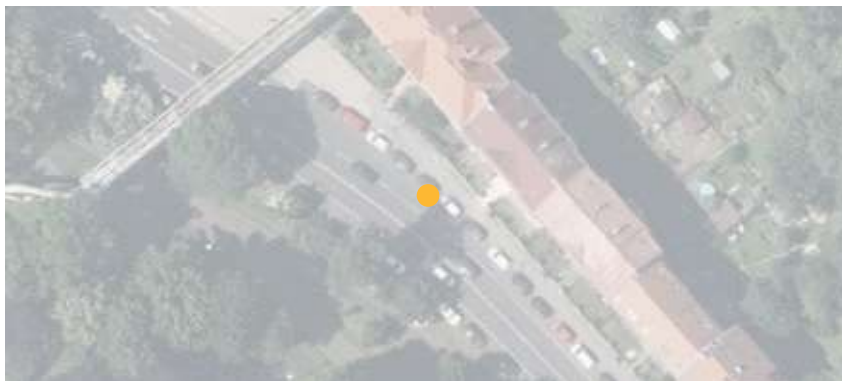
VDZ V 10d "Parkovací pruh" je chybně ukončeno - plynule přechází do V 2b "Podélná čára přerušovaná" a nevymezuje konec podélného parkování.

Realizace správného ukončení VDZ V 10d a začátku řadícího pruhu (VDZ V 2b).

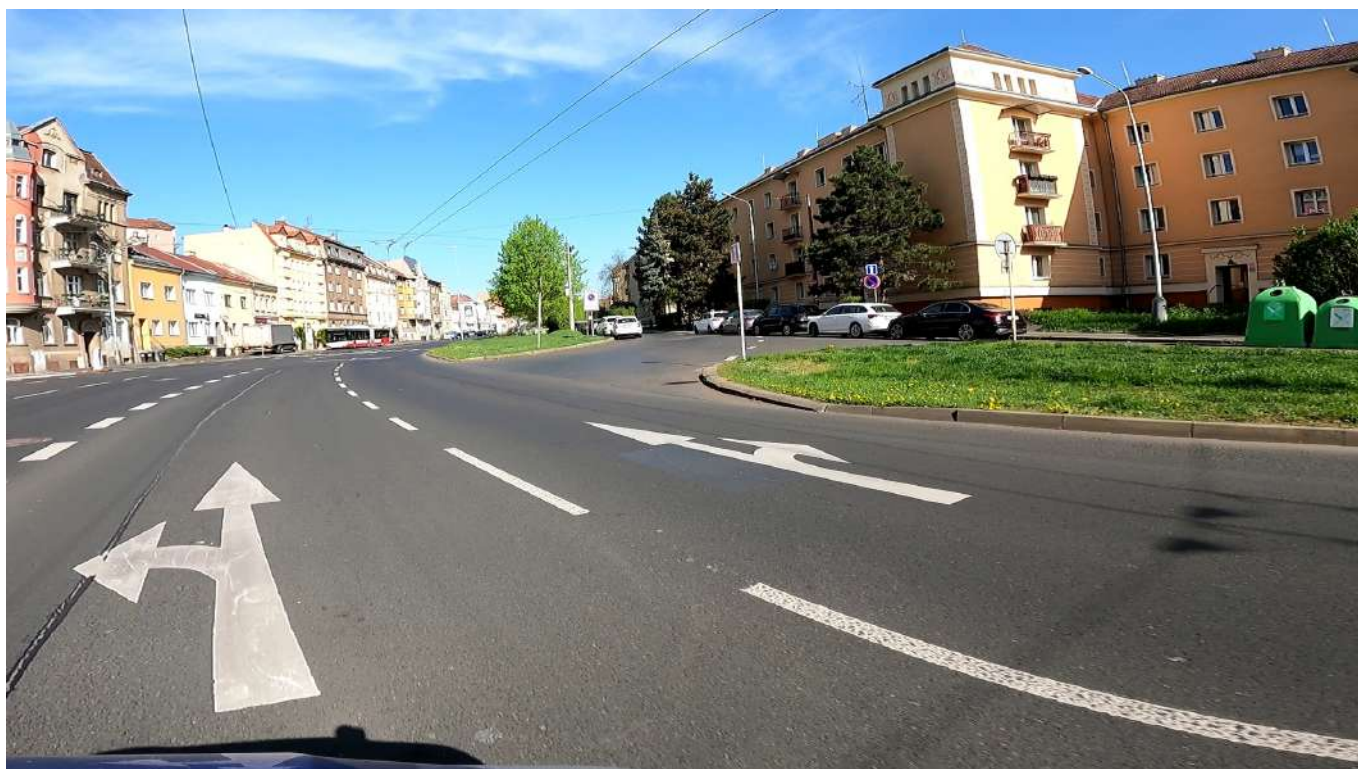
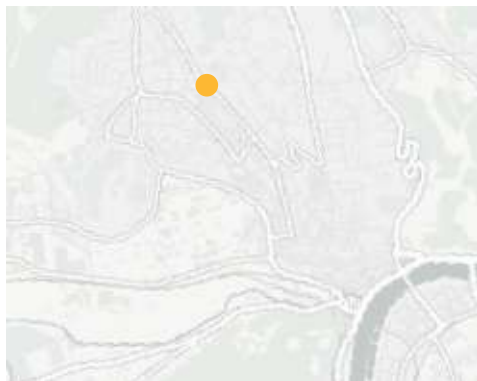
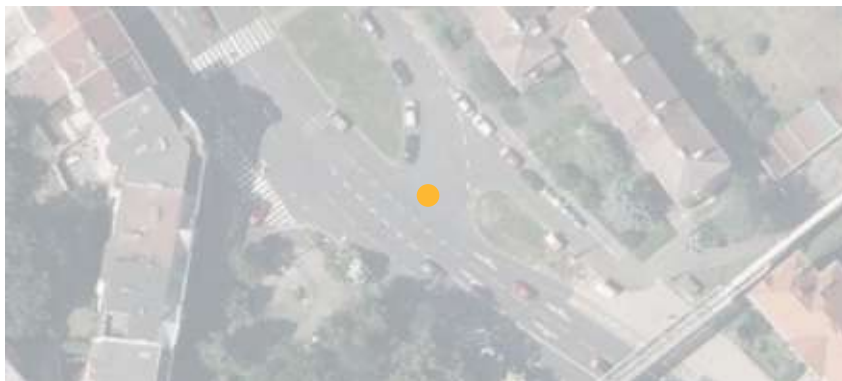
Absence usměrnění vjezdu do jednosměrné komunikace souběžné s Masarykovou ulicí.

Usměrnění vjezdu pomocí VDZ (V 13, V 4).

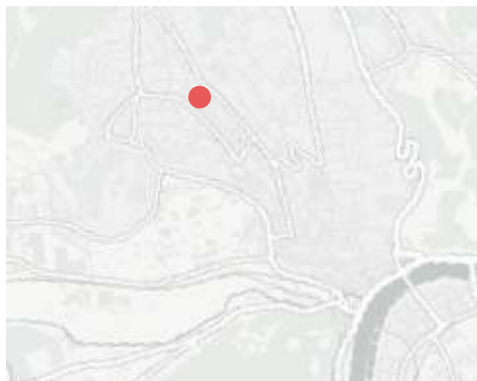
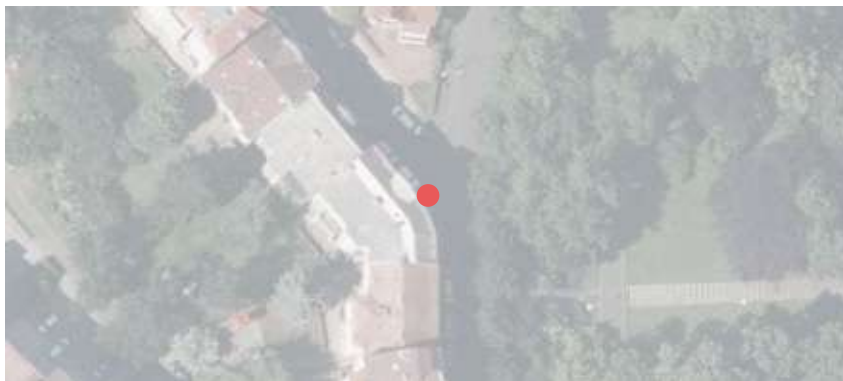
Podélné parkování v křižovatce Šaldova x Balbínova výrazně zhoršuje rozhledové poměry.

Odstranění podélného parkování v prostoru křižovatky, vyznačení zákazu zastavení pomocí VDZ (V 12c "Zákaz zastavení").

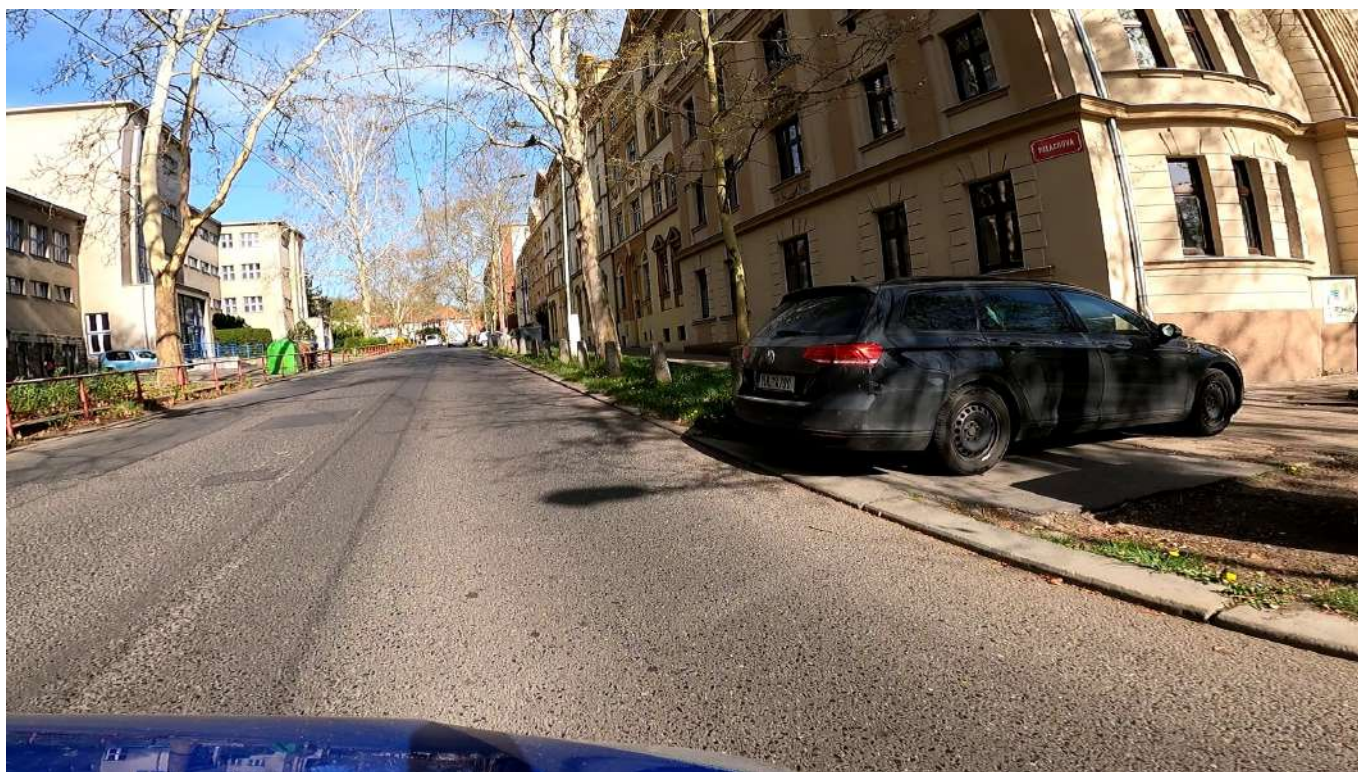
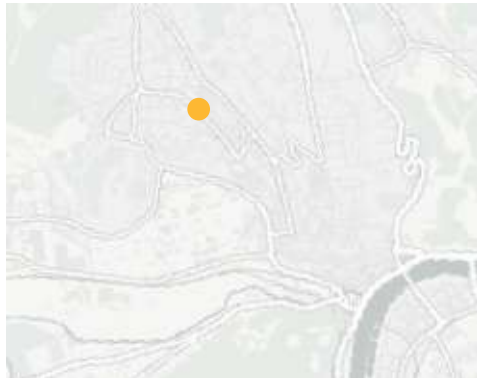
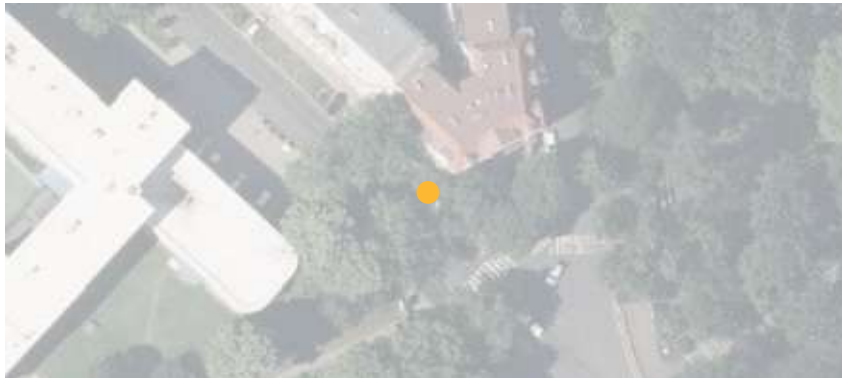
Absence prvků pro OOSPO - varovného pásu v místě snížené hrany chodníkové plochy.

Realizace varovného pásu.

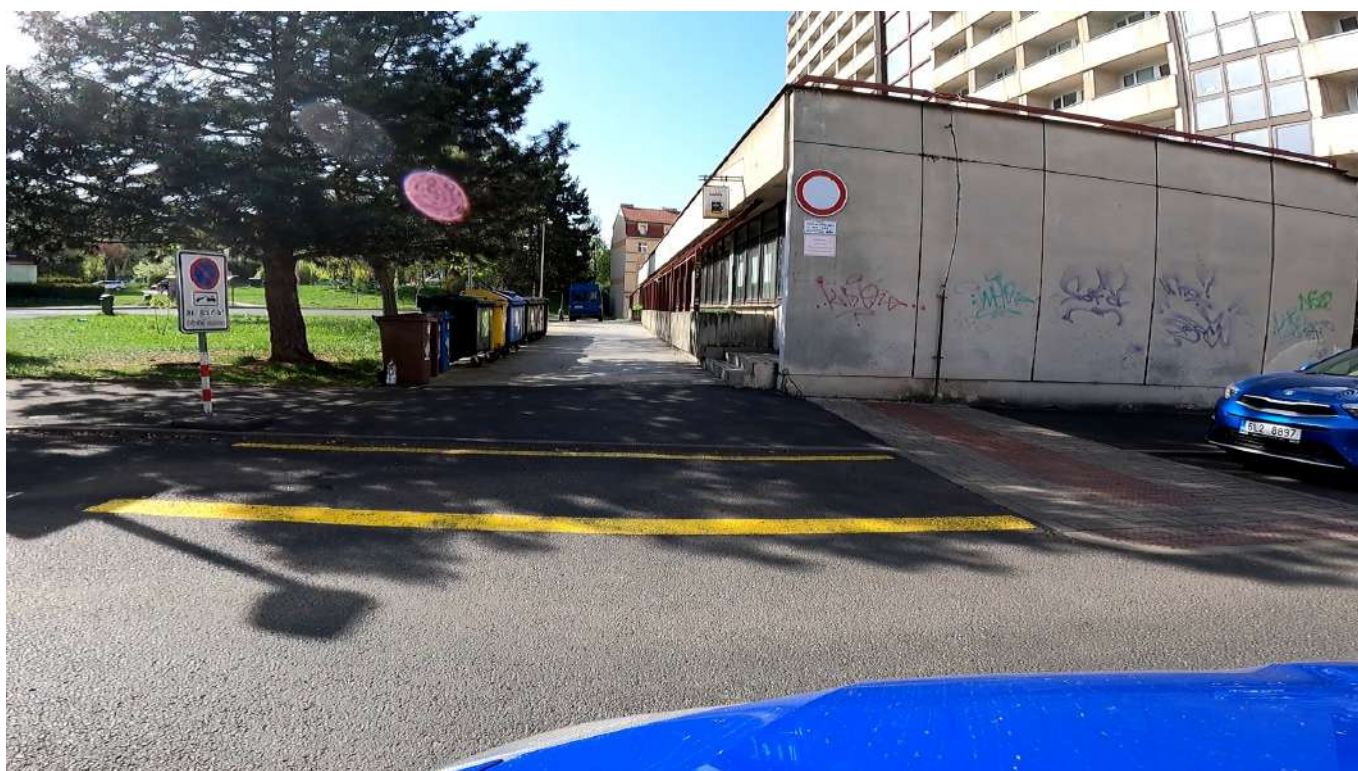
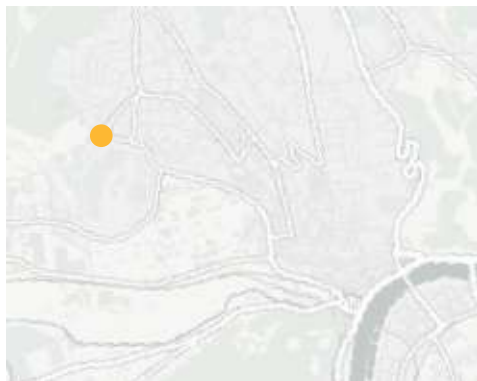
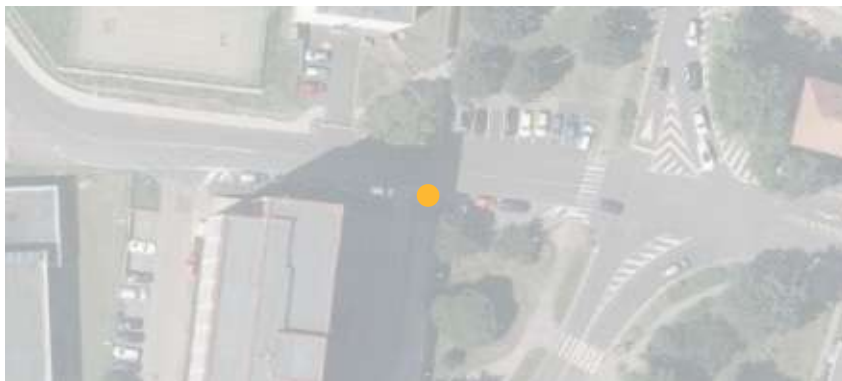
Absence prvků pro OOSPO - varovného pásu v místě sjezdu.

Realizace varovného pásu.

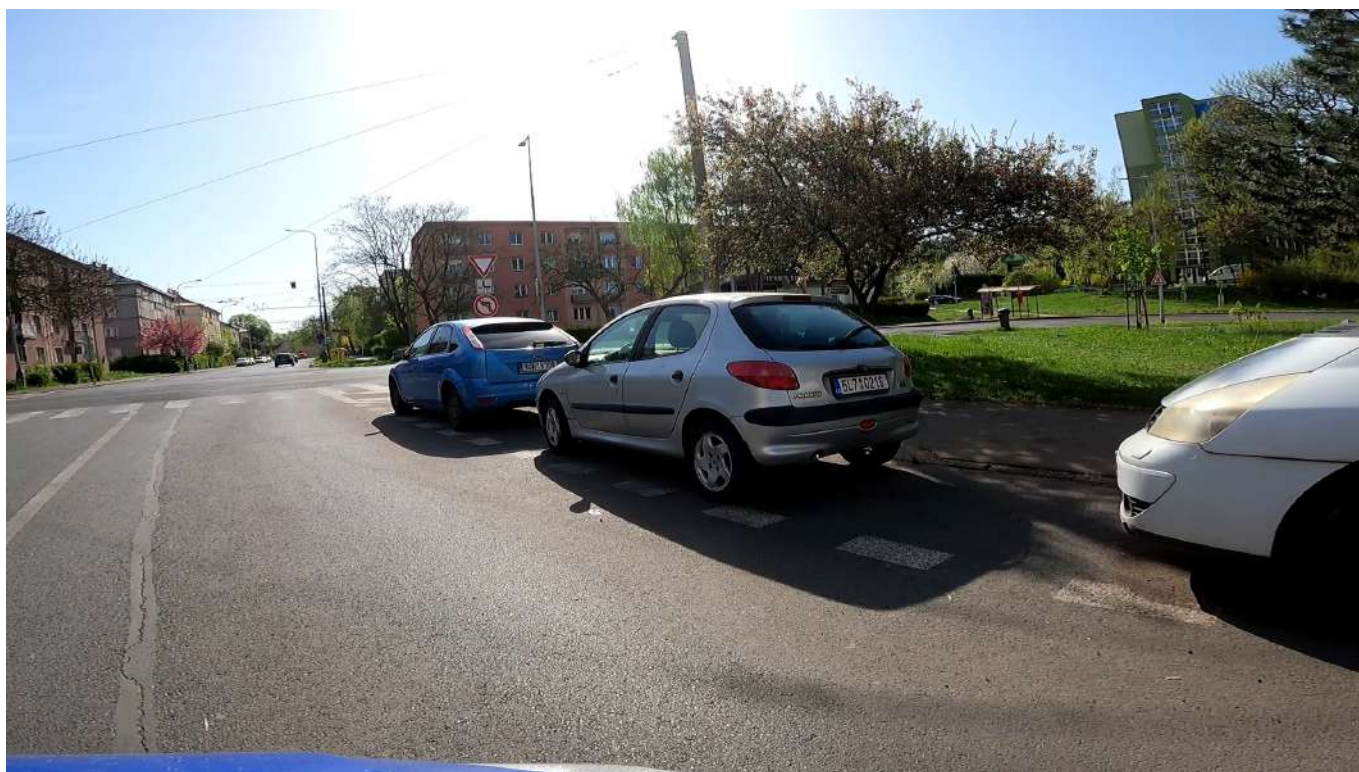
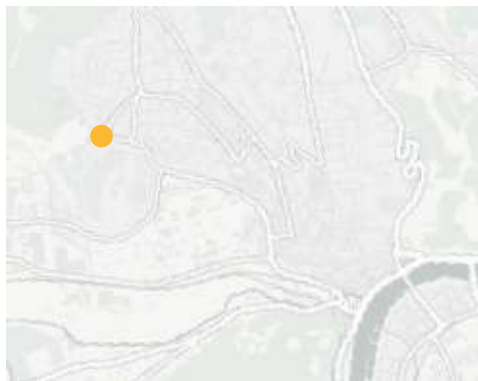
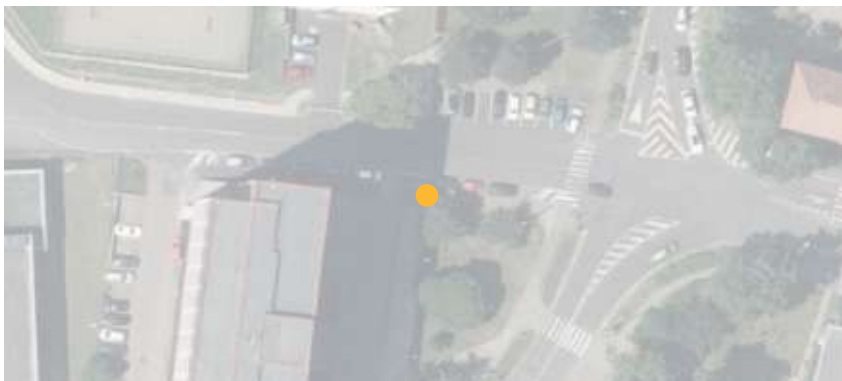
Neadekvátní výška hrany chodníkové plochy v délce 20 m.

Realizace adekvátní výšky hrany chodníkové plochy.
