Příloha 4

Bezpečnostní inspekce

Zpráva z bezpečnostní inspekce pozemních komunikací, která proběhla 17. dubna 2025 mezi 9. a 13. hodinou, zahrnuje místní šetření s cílem lépe pochopit lokální problematiku a identifikovat dopravně-bezpečnostní rizika. Hodnocení bezpečnosti bylo provedeno s ohledem na charakter sledované oblasti, která se nachází v intravilánu obce. Zvláštní pozornost byla věnována nejzranitelnějším účastníkům provozu, tedy chodcům a cyklistům.

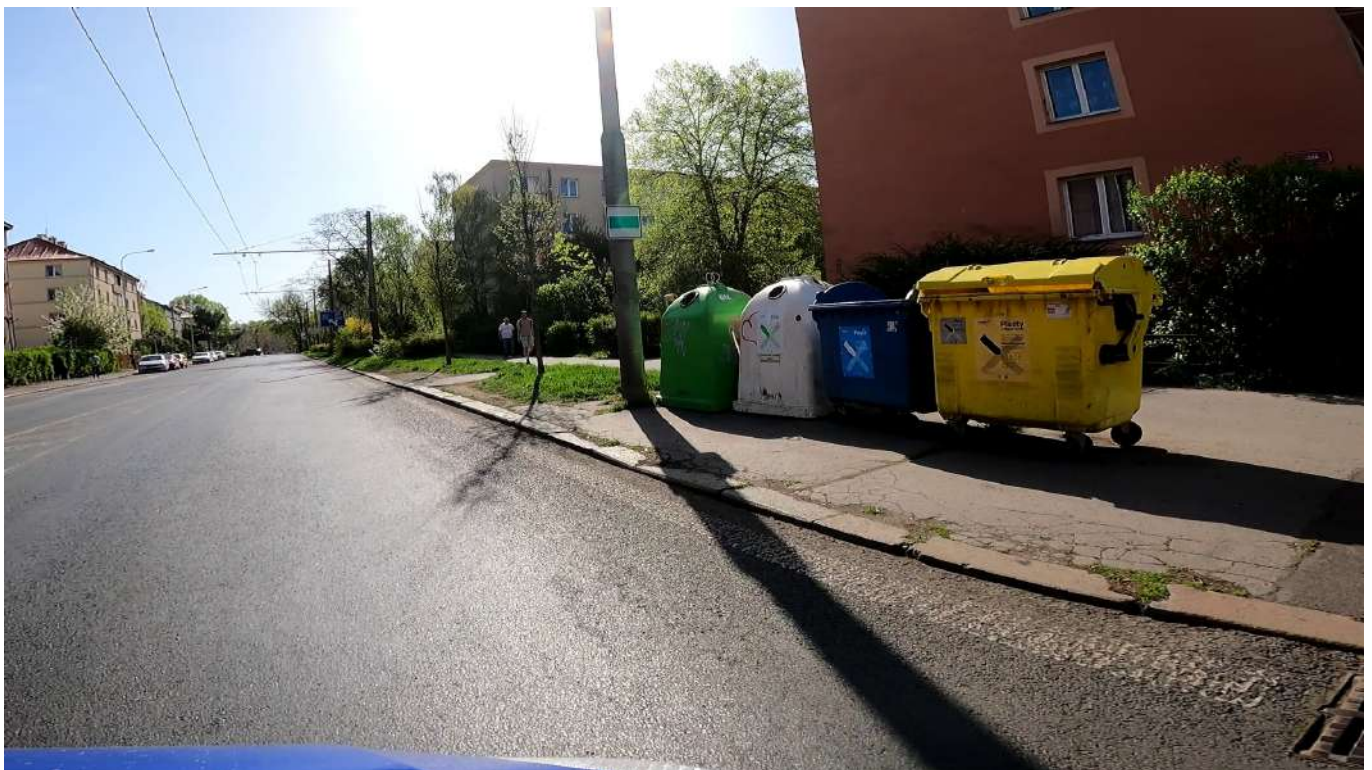
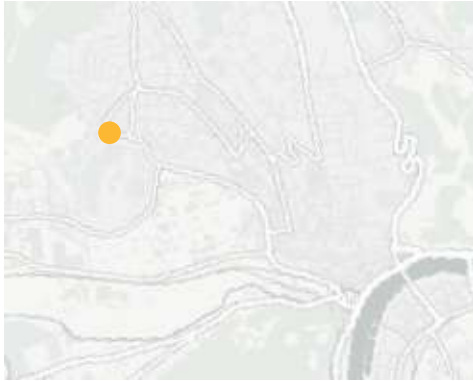
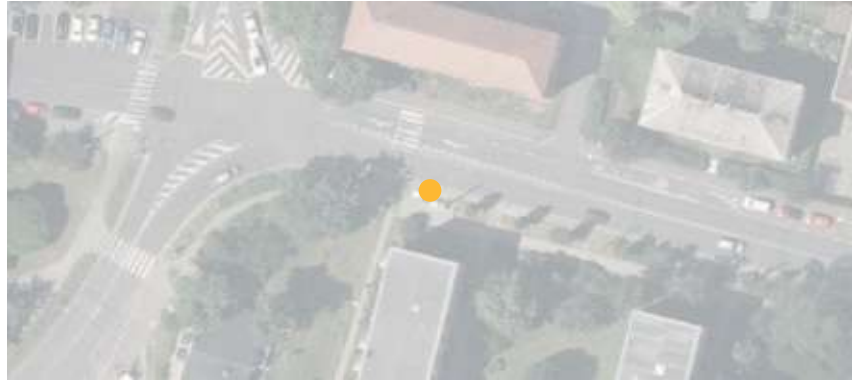
Absence prvků pro OOSPO - varovného pásu v místě snížené hrany chodníkové plochy.

Realizace varovného pásu.

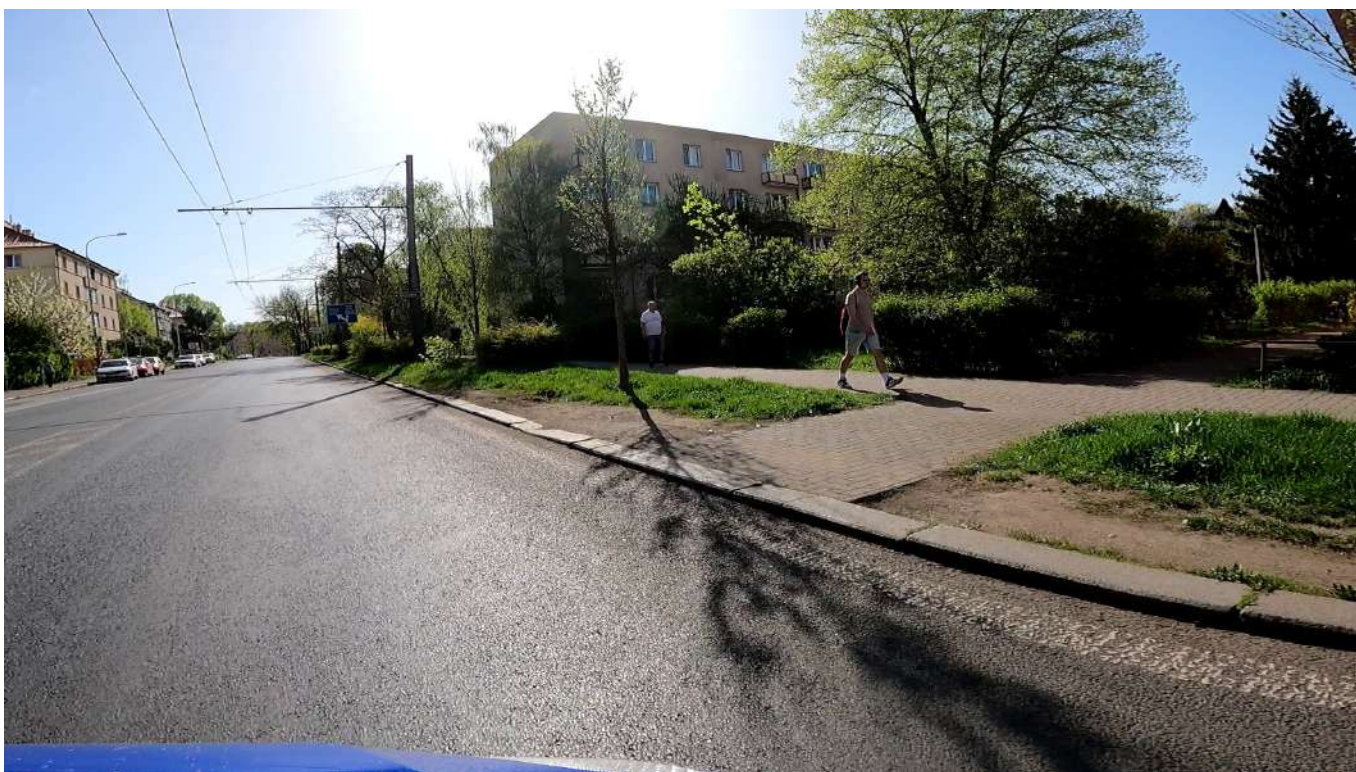
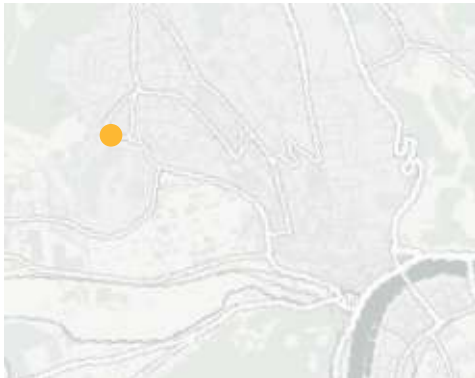
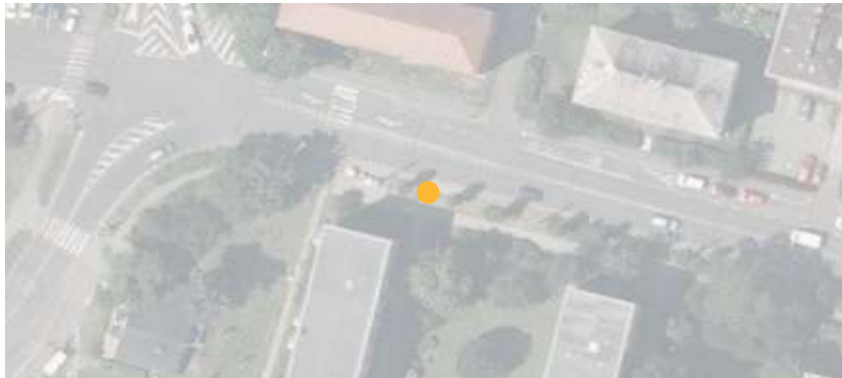
Neadekvátní výška hrany chodníkové plochy.

Realizace adekvátní výšky hrany chodníkové plochy.

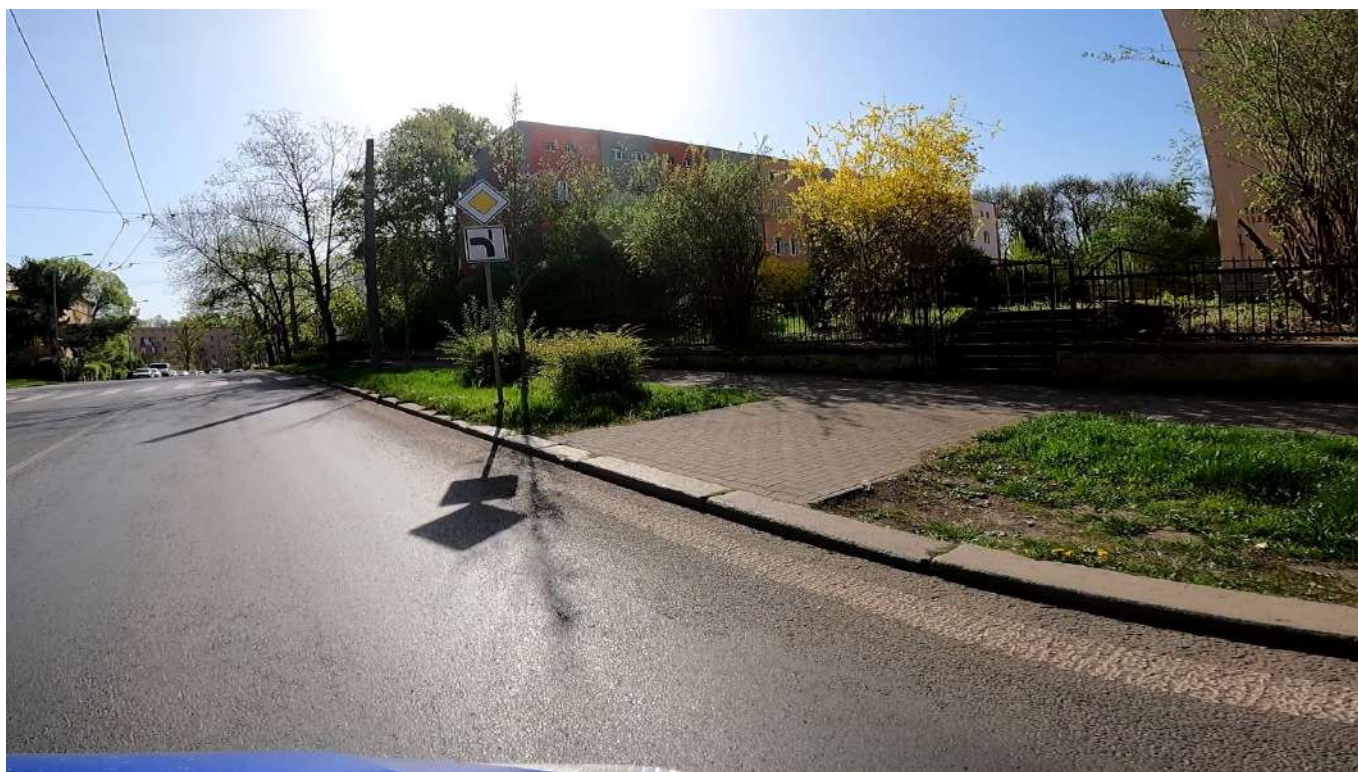
Chybné provedení chodníku

Neadekvátní výška hrany chodníkové plochy.

Realizace adekvátní výšky hrany chodníkové plochy.

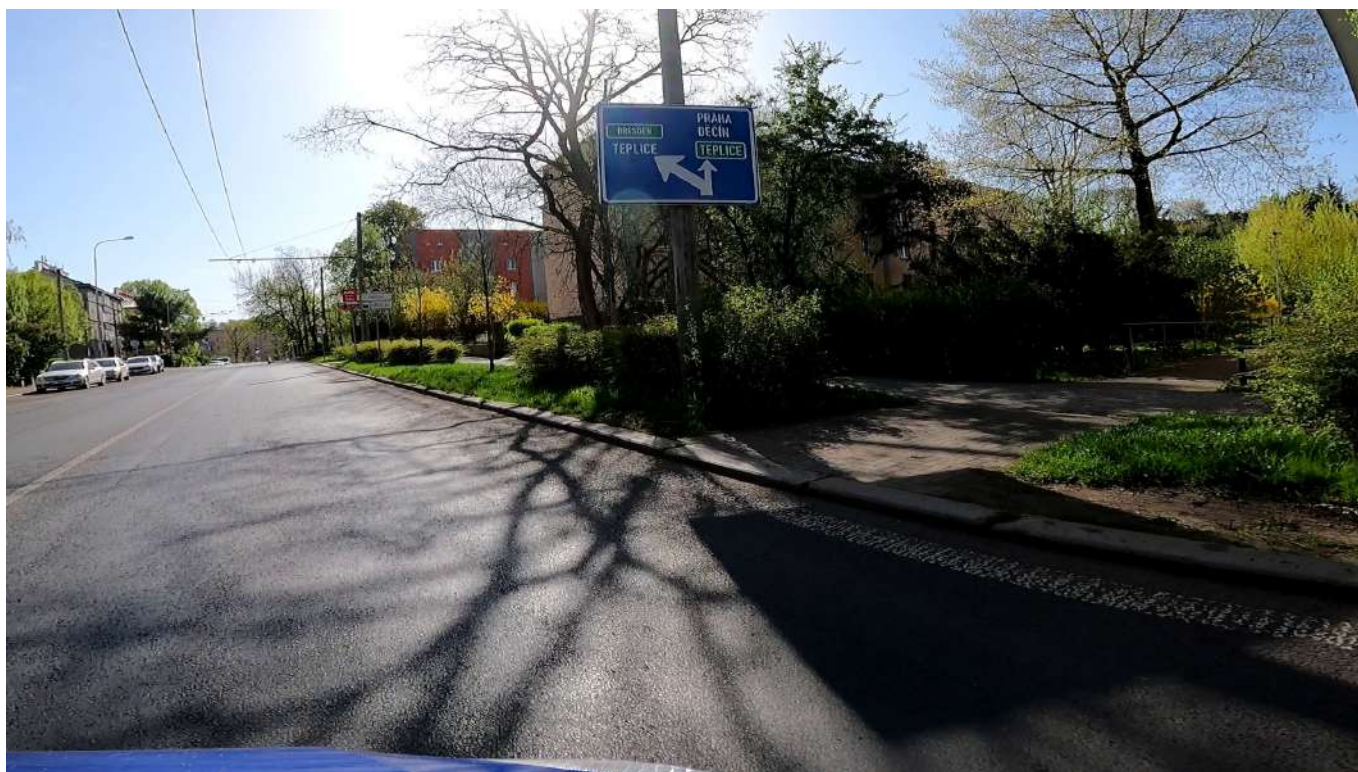
Chybné provedení chodníku

Neadekvátní výška hrany chodníkové plochy.

Realizace adekvátní výšky hrany chodníkové plochy.

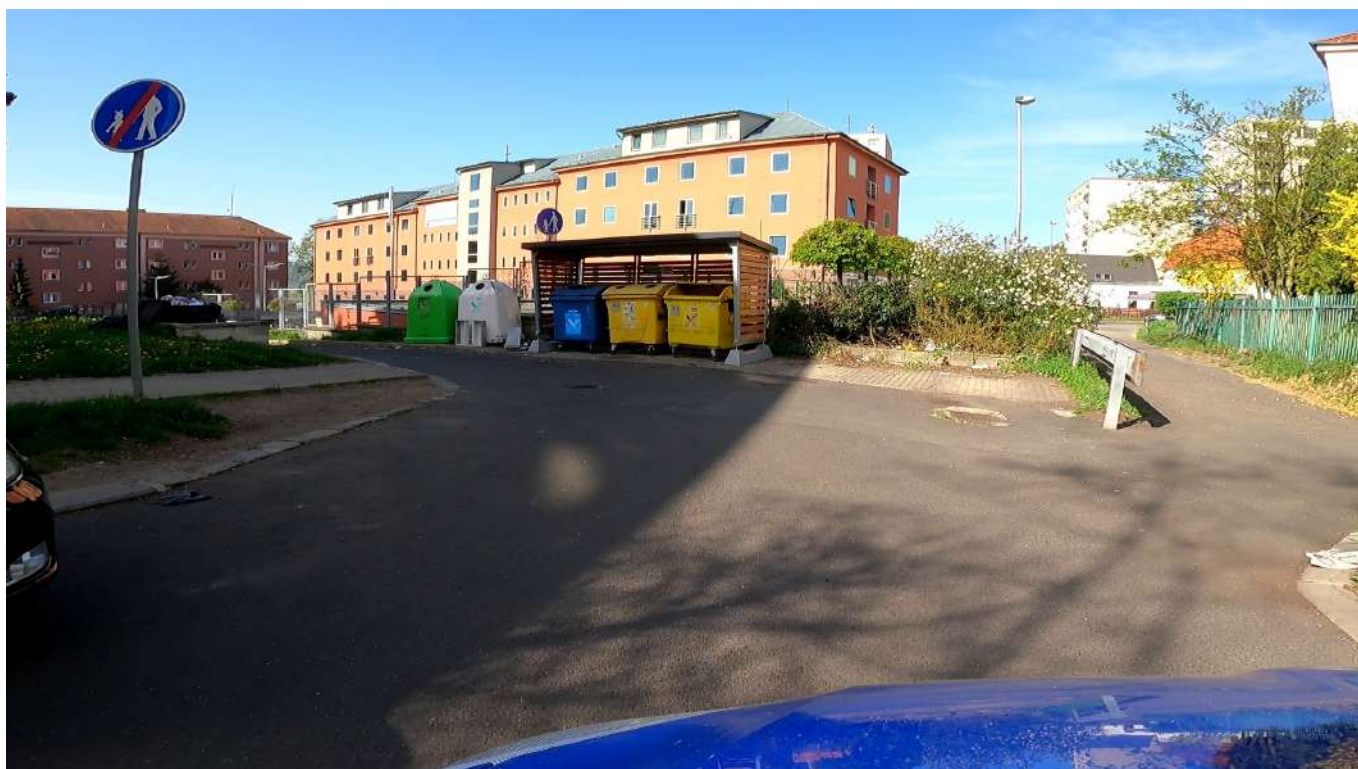
Nesouvislost pěších tras

Absence pěší návaznosti mezi chodníkovými plochami.

Realizace chodníkové plochy pro zajištění pěší návaznosti mezi stávajícími chodníkovými plochami.

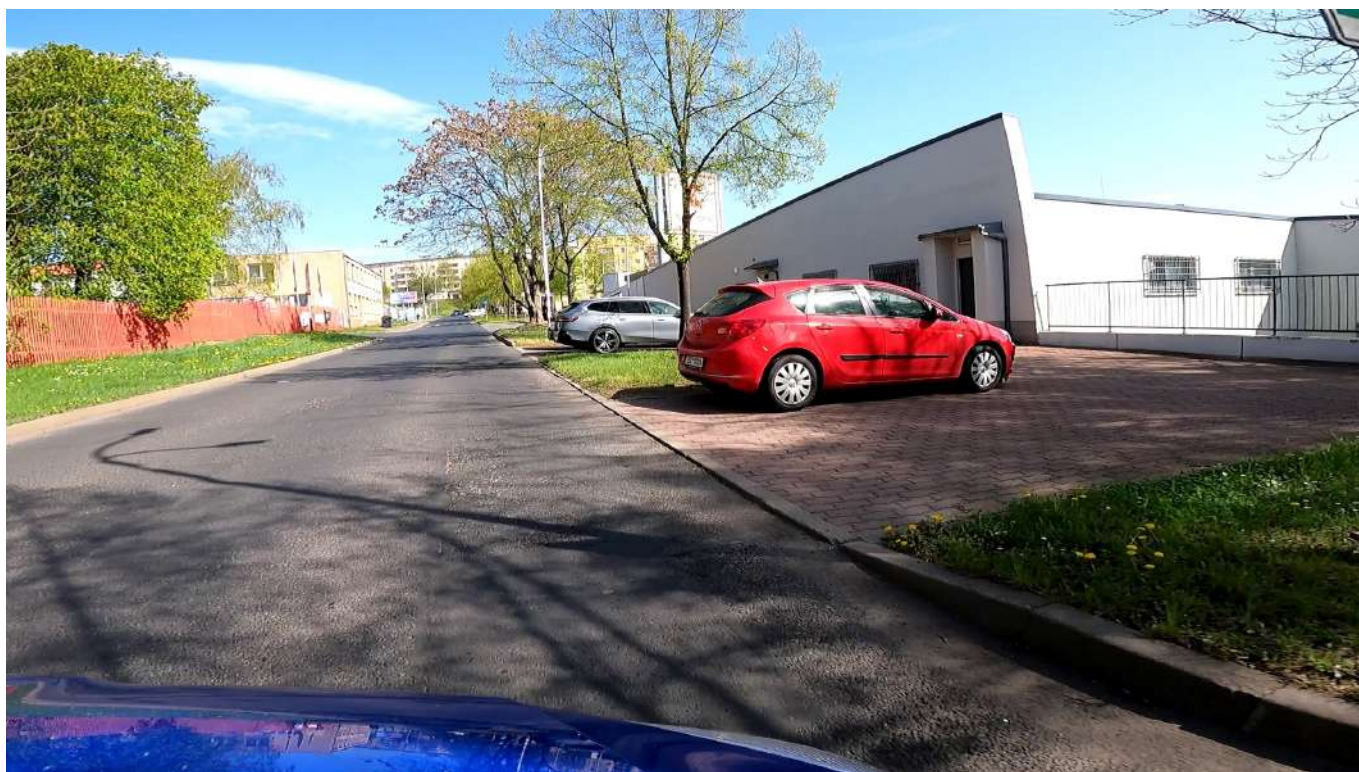
Chybné provedení chodníku

Absence prvků pro OOSPO - varovného pásu v místě snížené hrany chodníkové plochy.

Realizace varovného pásu.

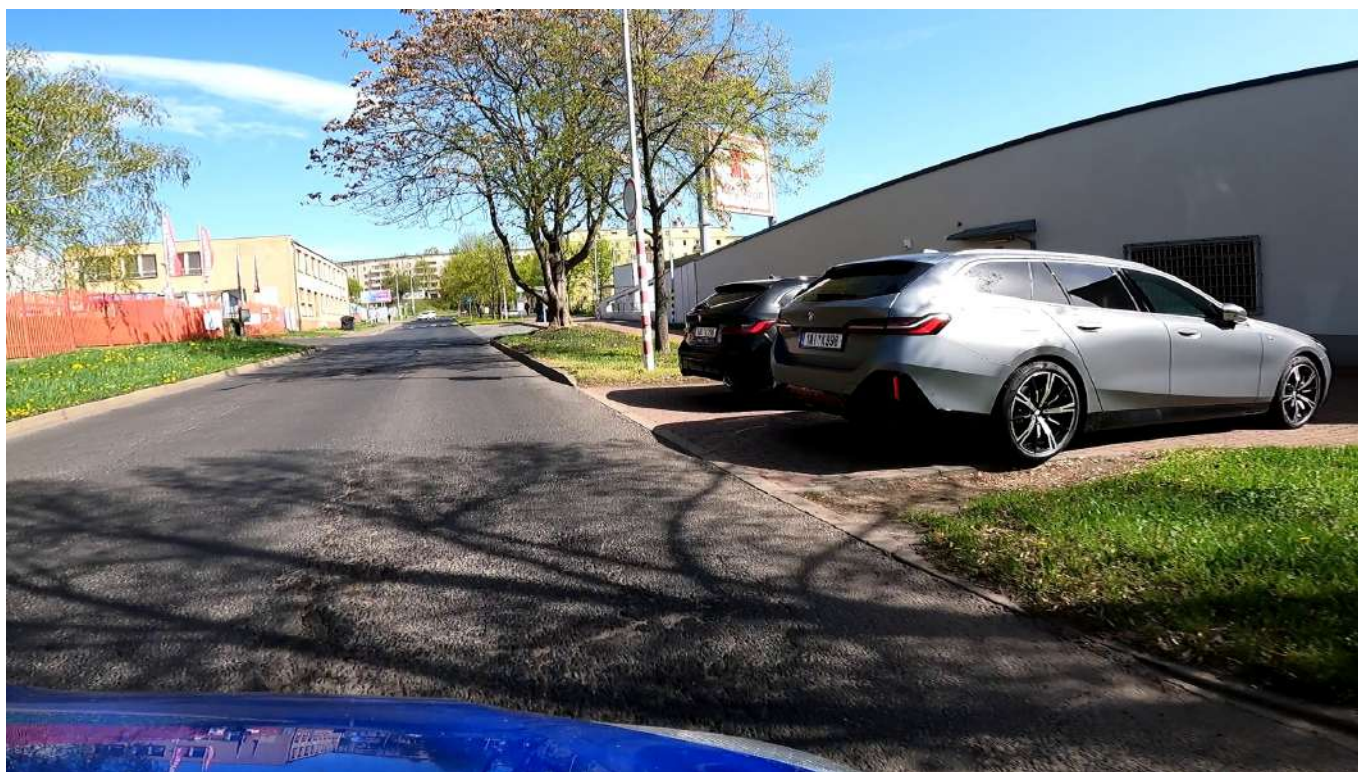
Chybné provedení chodníku

Absence prvků pro OOSPO - varovného pásu v místě snížené hrany chodníkové plochy.

Realizace varovného pásu.

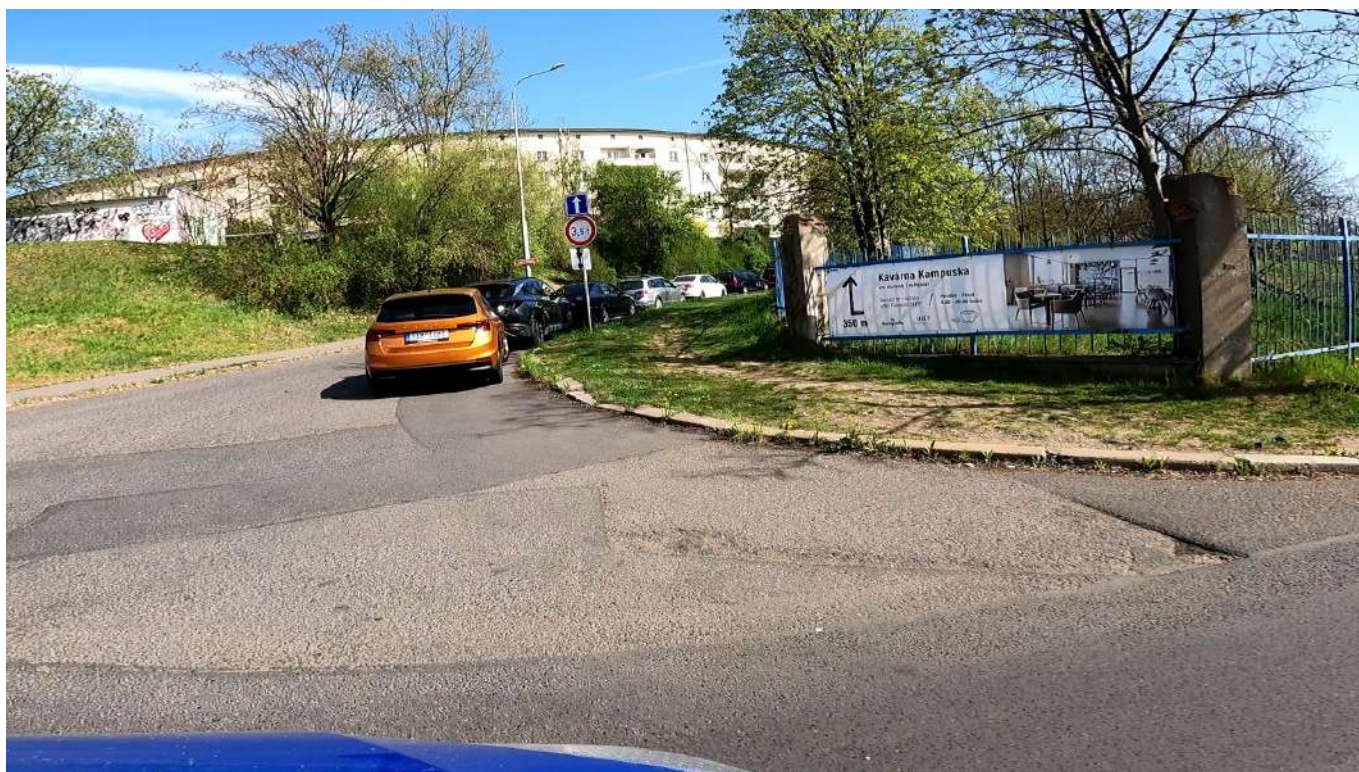
Chybějící chodníky

Chybějící chodník na jižní straně ulice České Mládeže mezi křižovatkami s Klíšskou a Mendělejevovou ulicí (125 m).

Realizace chodníkové plochy.

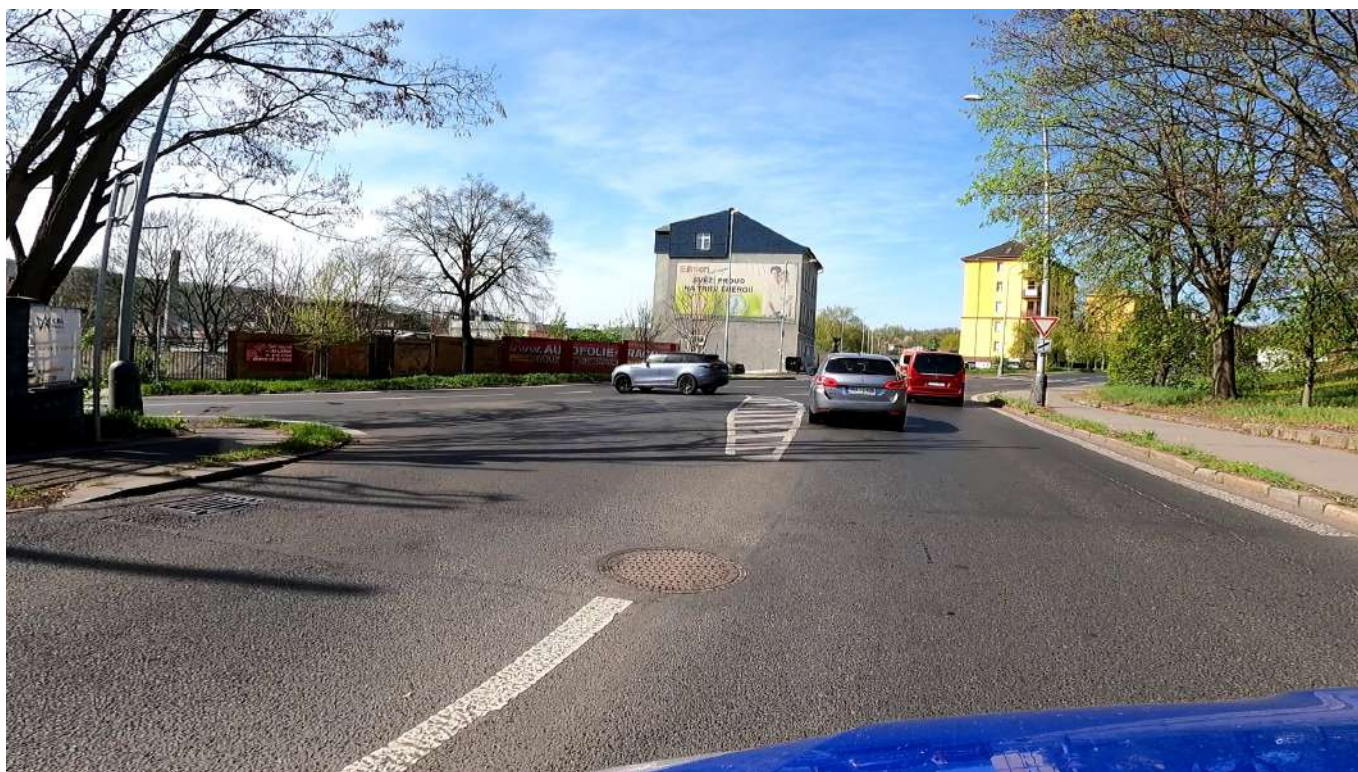
Absence části VDZ V 13 "Šikmé rovnoběžné čáry".

Realizace chybějící části VDZ V 13.

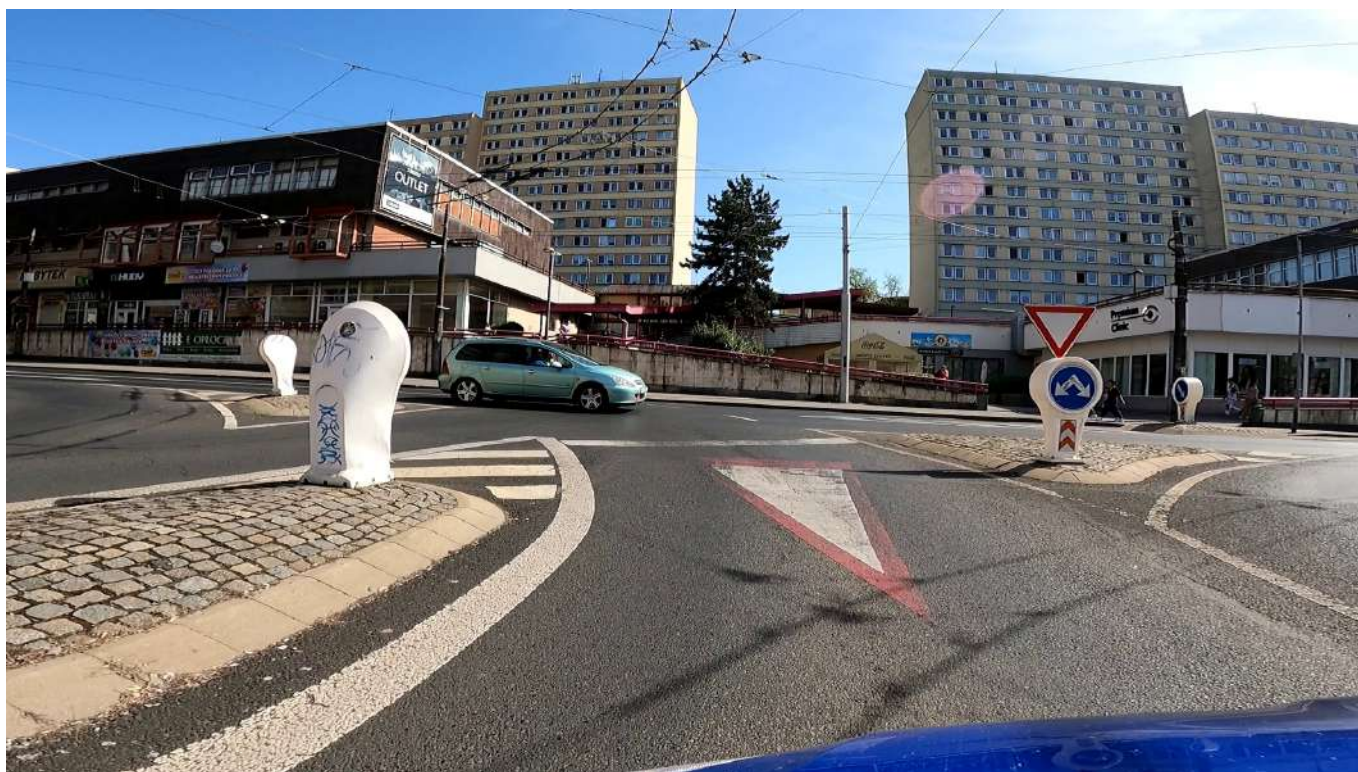
Opotřebované VDZ V 6a "Příčná čára souvislá se symbolem „Dej přednost v jízdě!“".

NÁVRH OPATŘENÍ
Obnova VDZ V 6a.

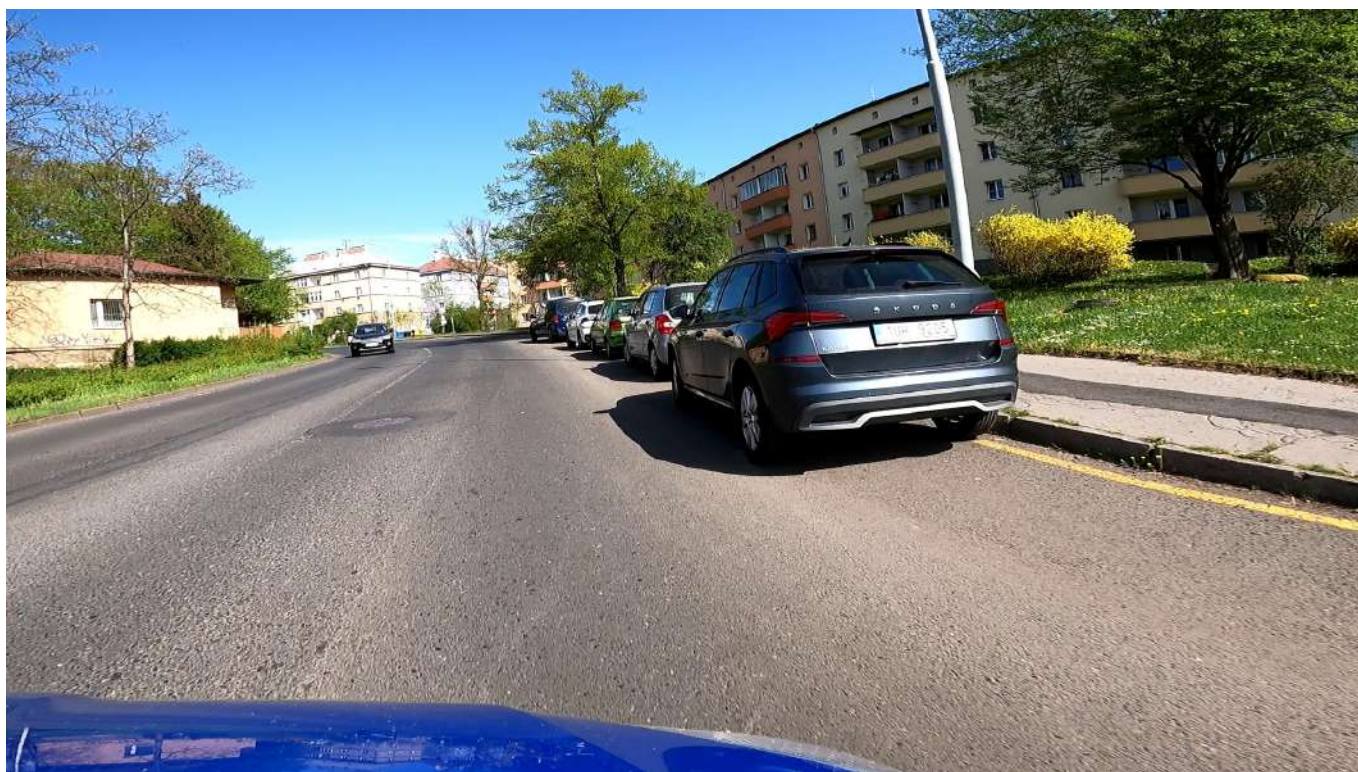
Opotřebované VDZ V 1a "Podélná čára souvislá" (70 m) a V 10d "Parkovací pruh" (40 m).

Obnova VDZ V 1a a V 10d.

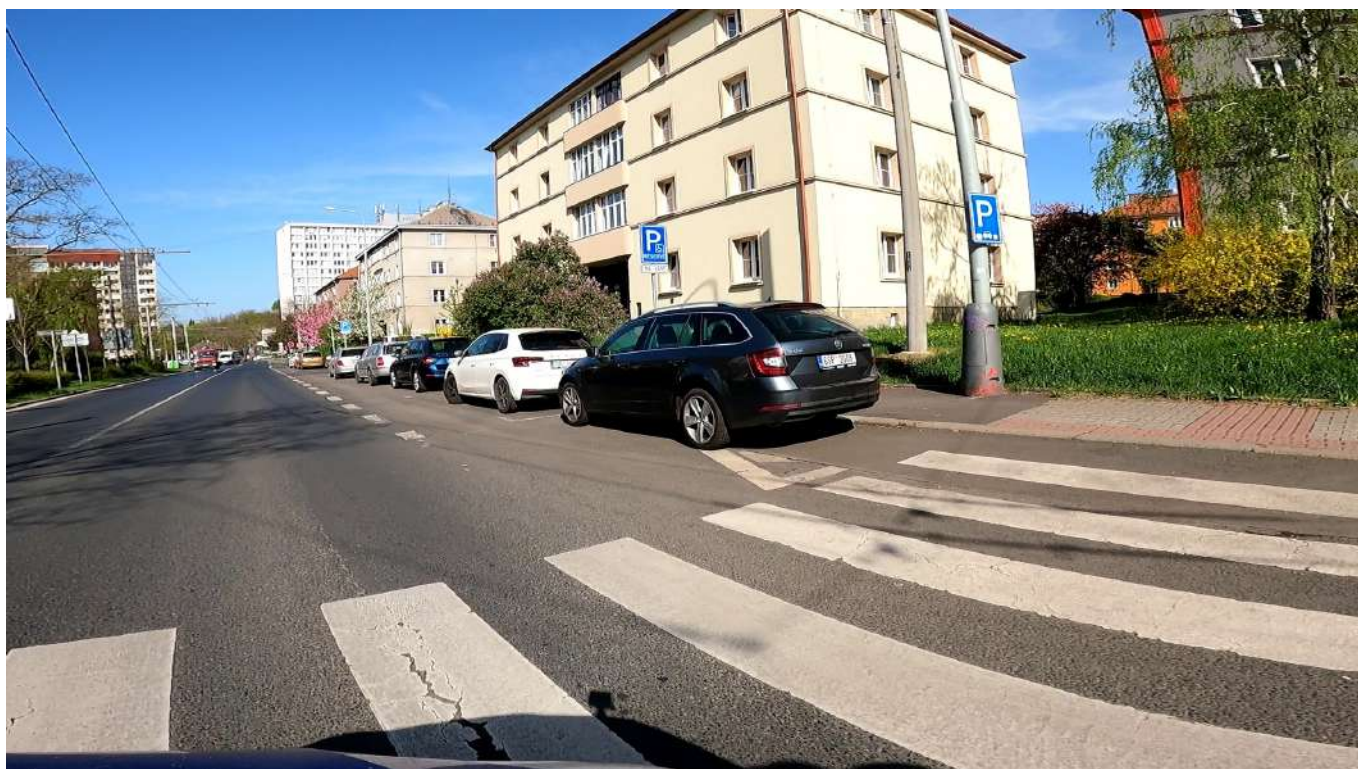
Chybějící / opotřebované / špatné VDZ

Opotřebované VDZ V 13 "Šikmé rovnoběžné čáry" v dopravním stínu za přechodem pro chodce.

Obnova VDZ V 13.

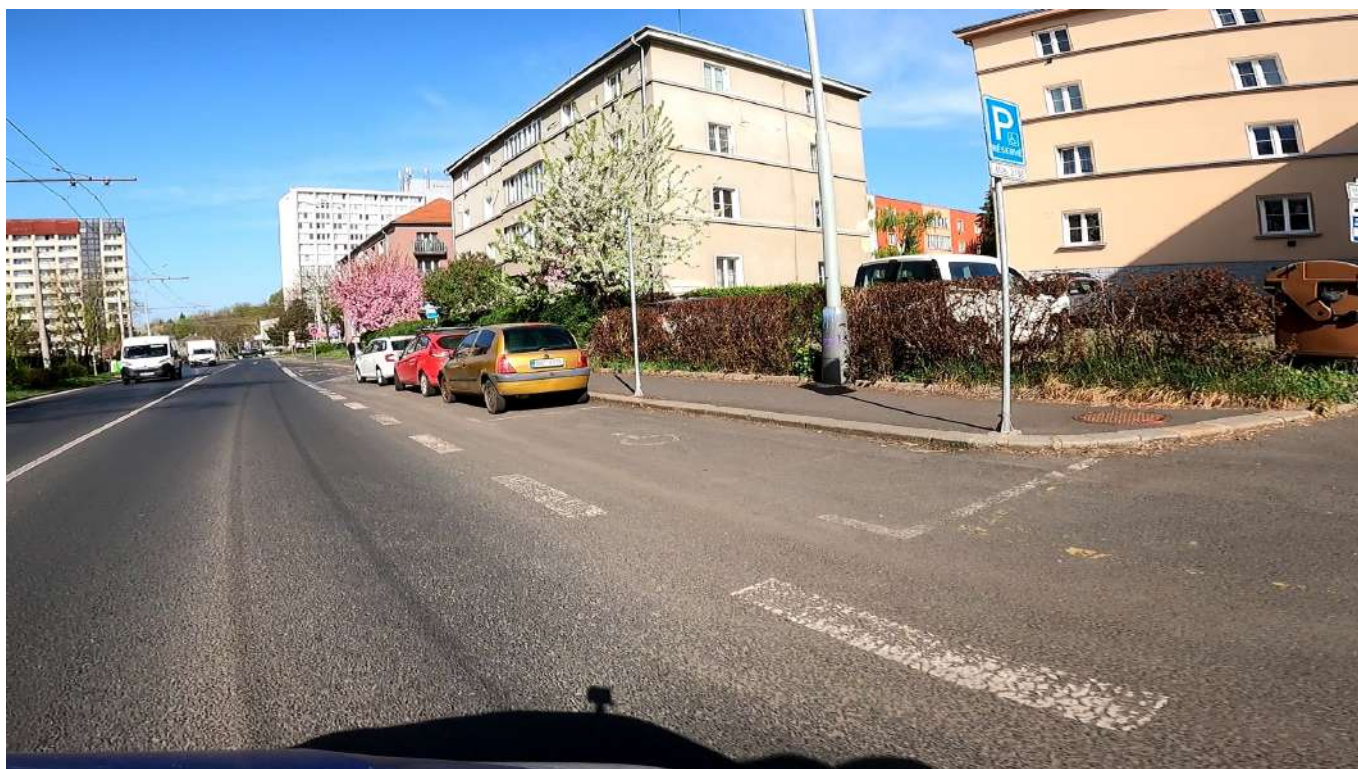
Chybějící / opotřebované / špatné VDZ

Opotřebované VDZ V 10a "Stání podélné" (2x) a V 10f "Vyhrazené parkoviště pro vozidlo přepravující osobu těžce postiženou nebo osobu těžce pohybově postiženou" (1x).

Obnova VDZ V 10a a V 10f.

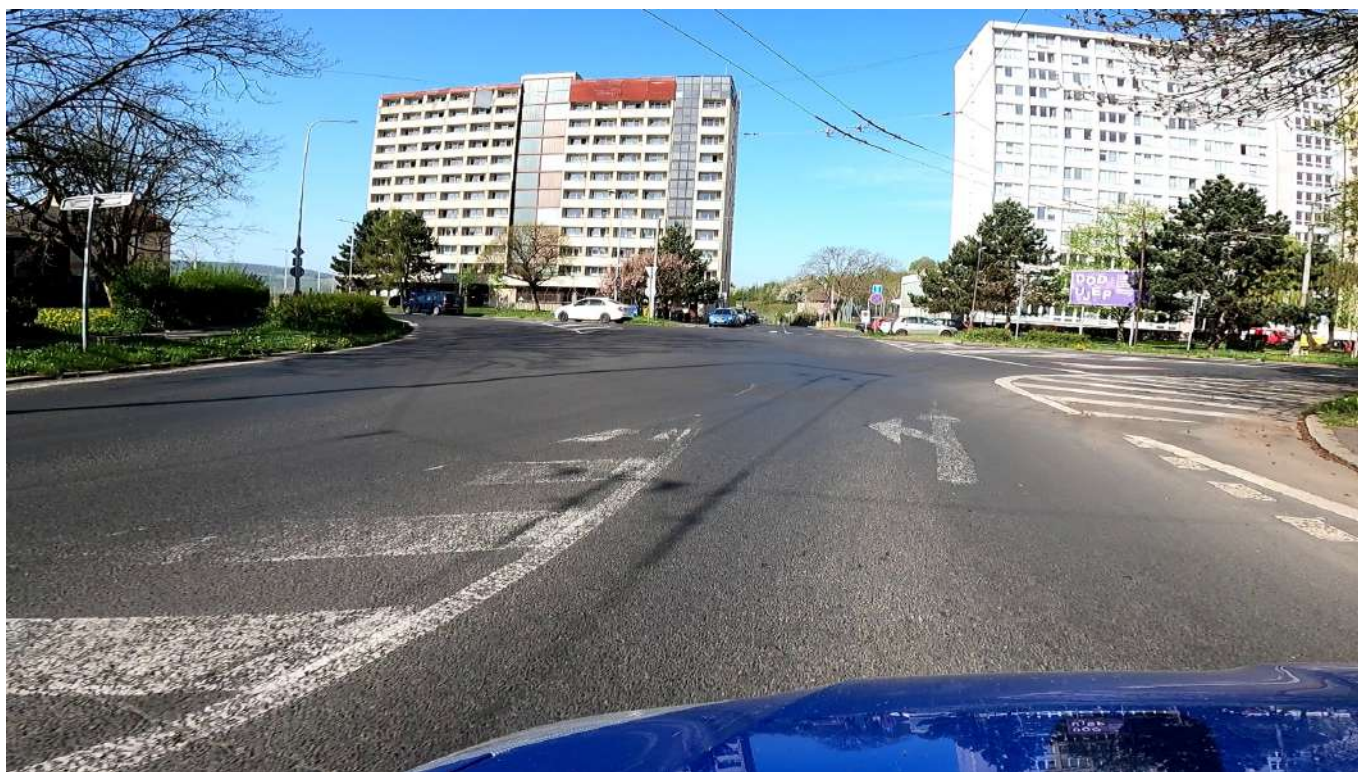
Chybějící / opotřebované / špatné VDZ

Opotřebované VDZ V 9a "Směrové šipky" (1x).

Obnova VDZ V 9a.

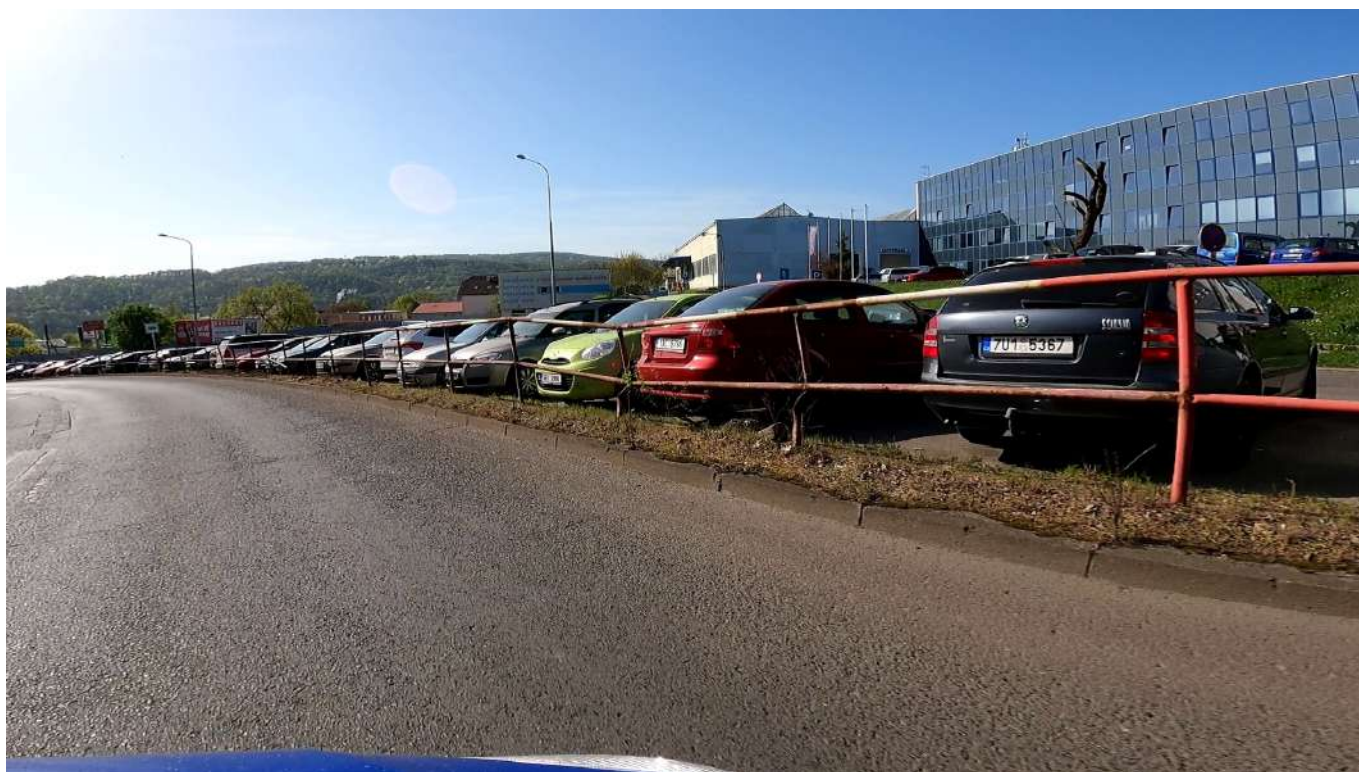
Neadekvátní technický stav zábradlí v délce 95 m.

NÁVRH OPATŘENÍ
Obnova zábradlí.

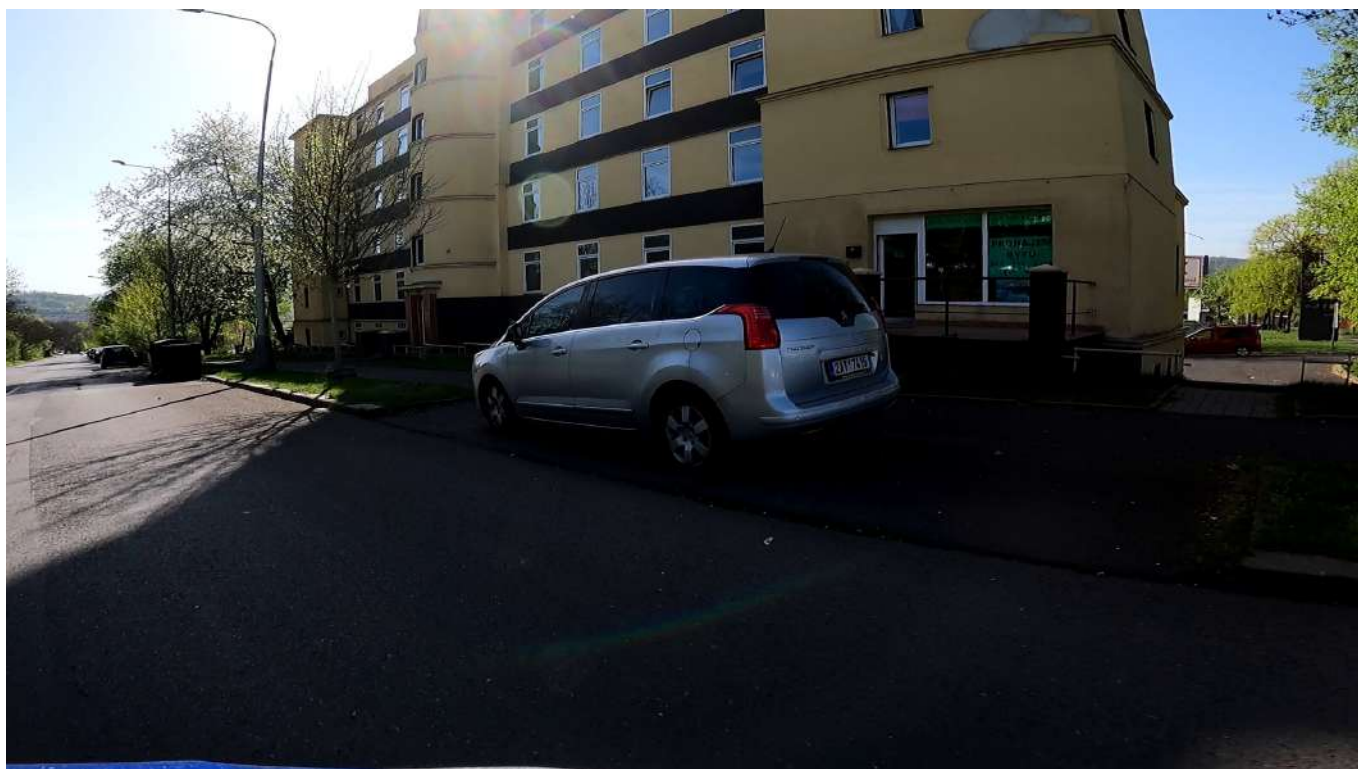
Deficit 442

Absence prvků pro OOSPO - varovného pásu v místě sjezdu.

Realizace varovného pásu.

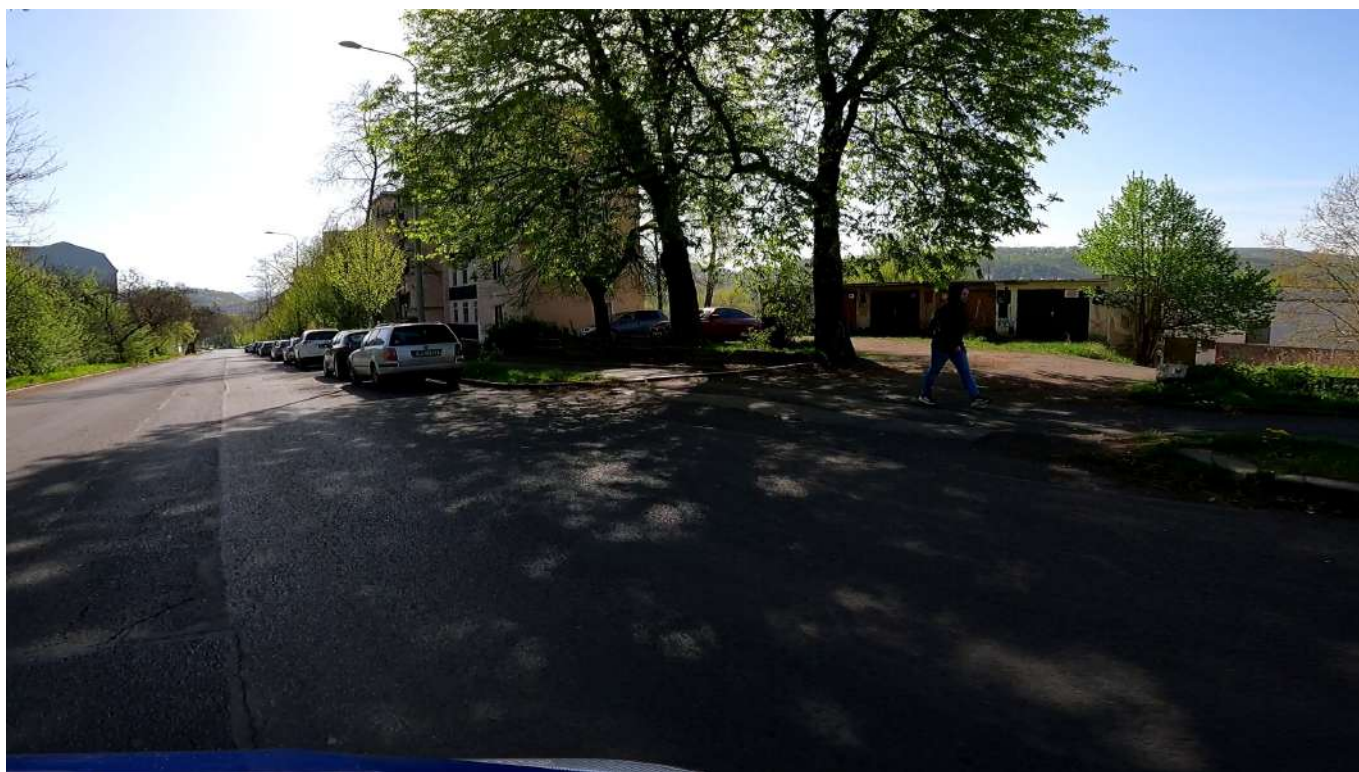
Absence prvků pro OOSPO - varovných pásů v místě sjezdu (2x).

Realizace varovných pásů.

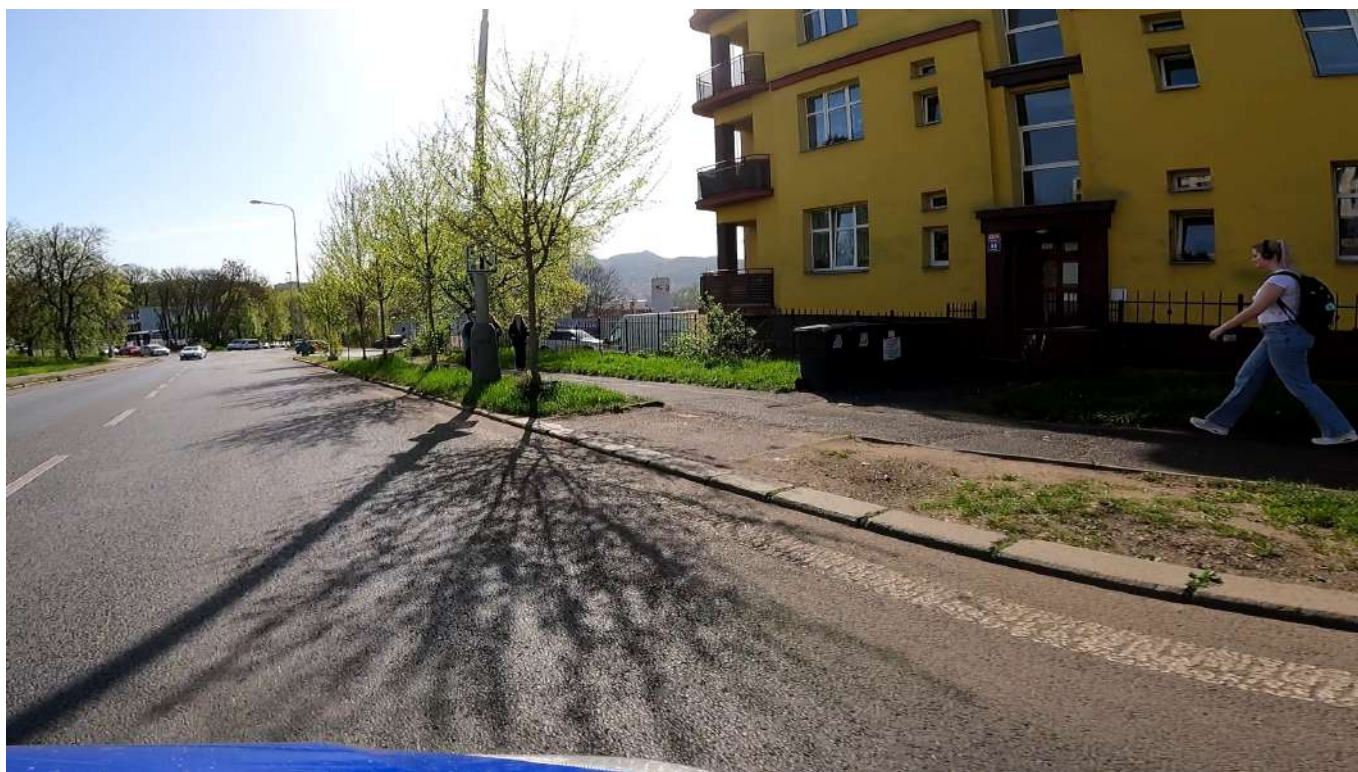
Absence prvků pro OOSPO - varovného pásu v místě sjezdu.

Realizace varovného pásu.

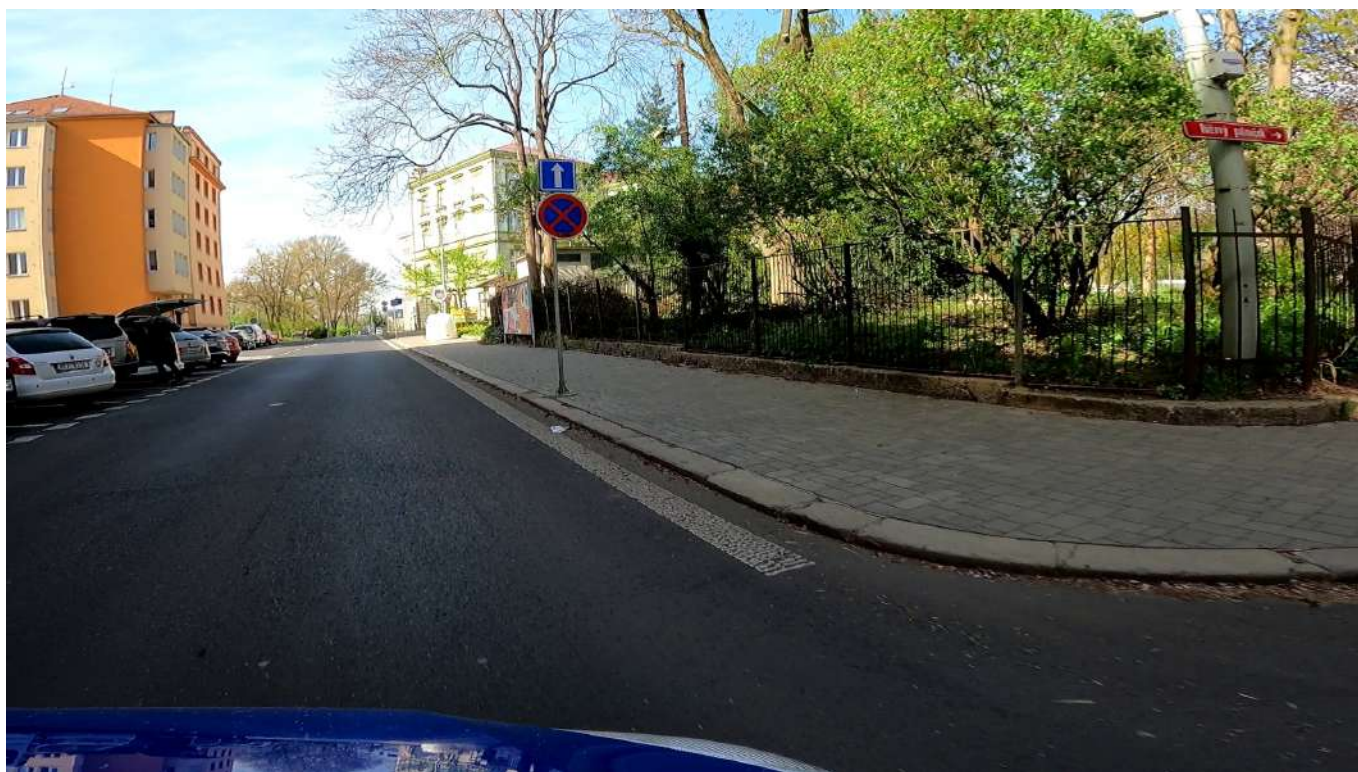
Neadekvátní výška hrany chodníkové plochy na severní straně ulice Londýnská v délce 45 m.

Realizace adekvátní výšky hrany chodníkové plochy.

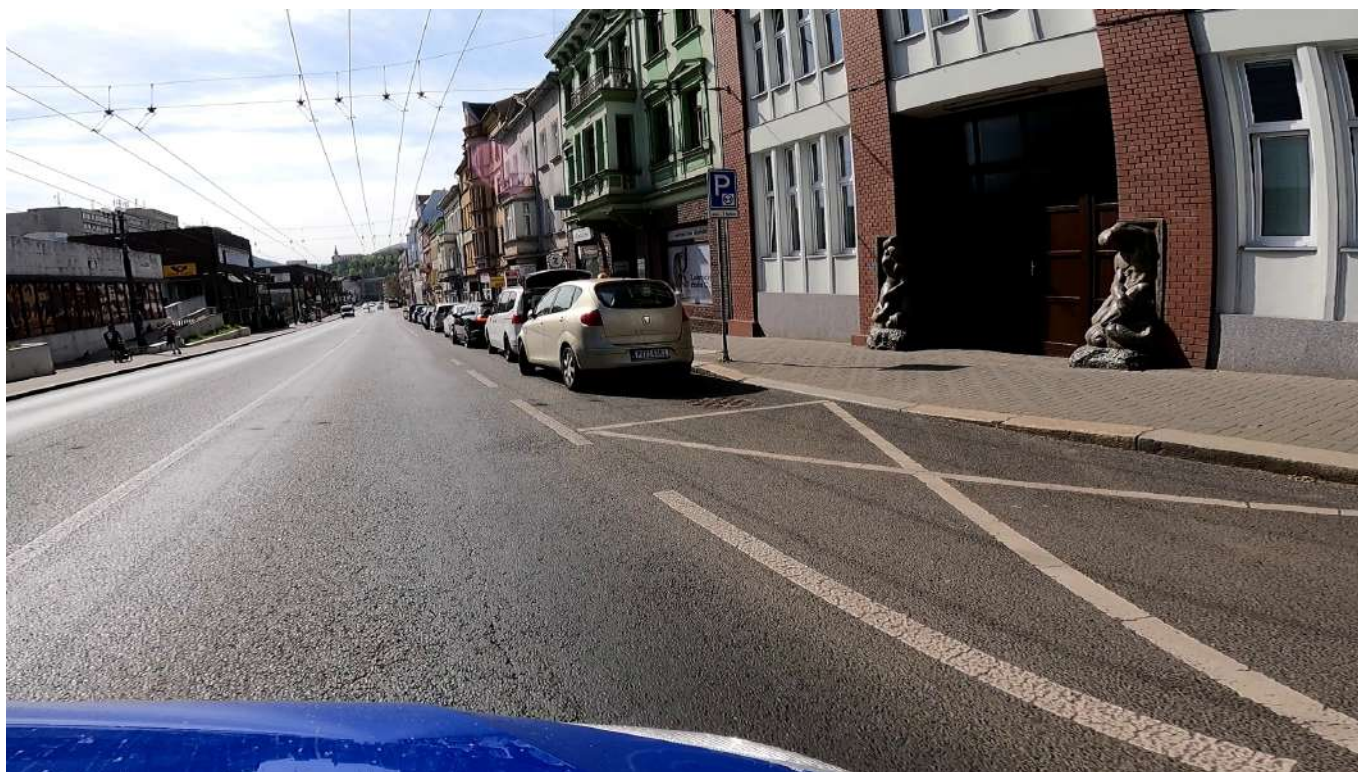
Absence prvků pro OOSPO - varovného pásu v místě sjezdu.

Realizace varovného pásu.
