Příloha 4

Bezpečnostní inspekce

Zpráva z bezpečnostní inspekce pozemních komunikací, která proběhla 17. dubna 2025 mezi 9. a 13. hodinou, zahrnuje místní šetření s cílem lépe pochopit lokální problematiku a identifikovat dopravně-bezpečnostní rizika. Hodnocení bezpečnosti bylo provedeno s ohledem na charakter sledované oblasti, která se nachází v intravilánu obce. Zvláštní pozornost byla věnována nejzranitelnějším účastníkům provozu, tedy chodcům a cyklistům.

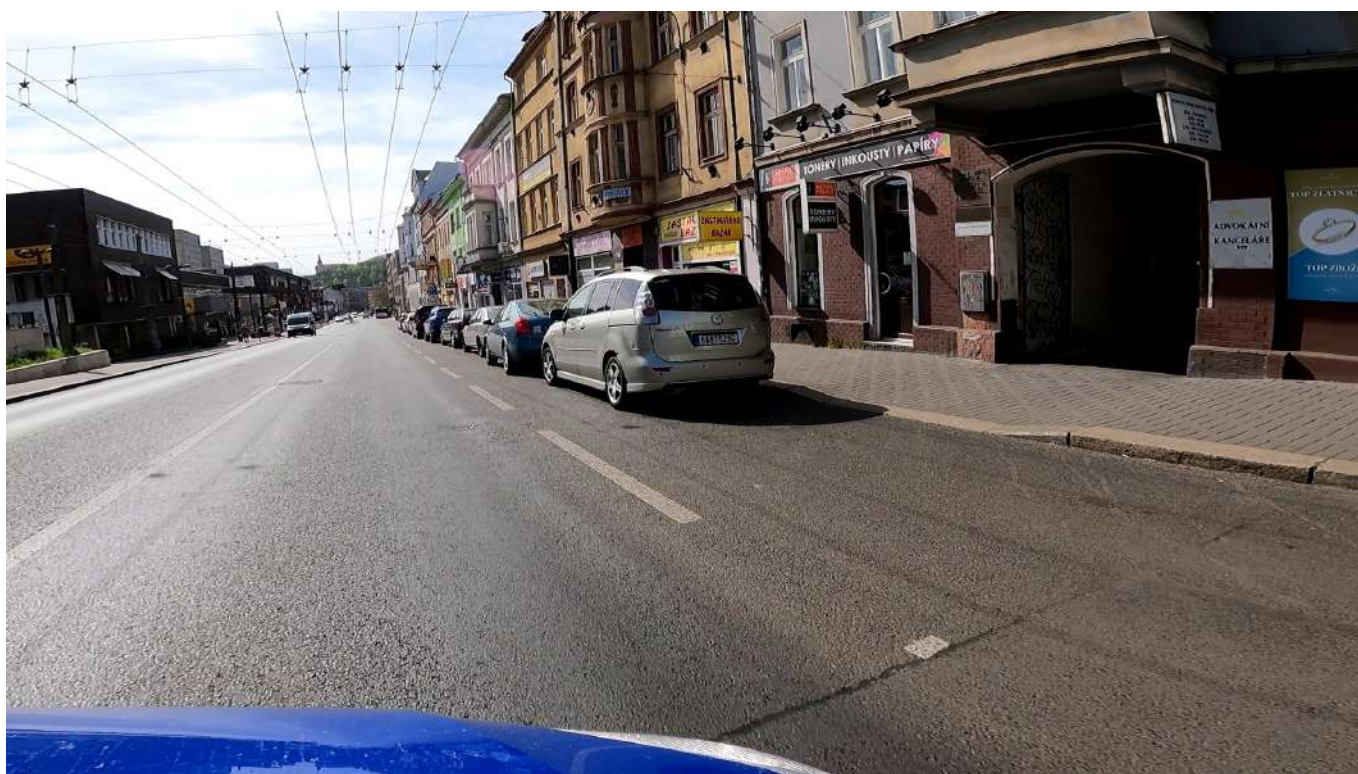
Absence prvků pro OOSPO - varovného pásu v místě snížené hrany chodníkové plochy.

Realizace varovného pásu.

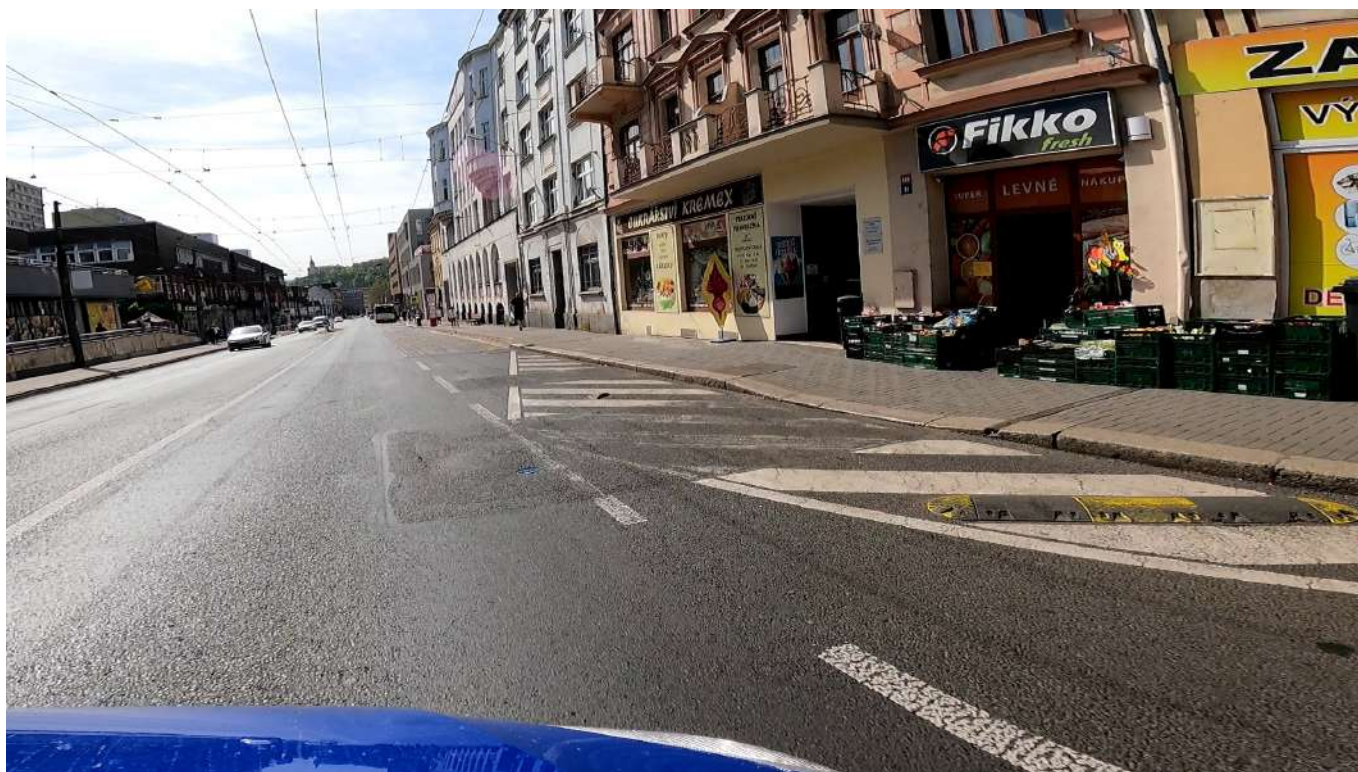
Absence prvků pro OOSPO - varovného pásu v místě snížené hrany chodníkové plochy.

Realizace varovného pásu.

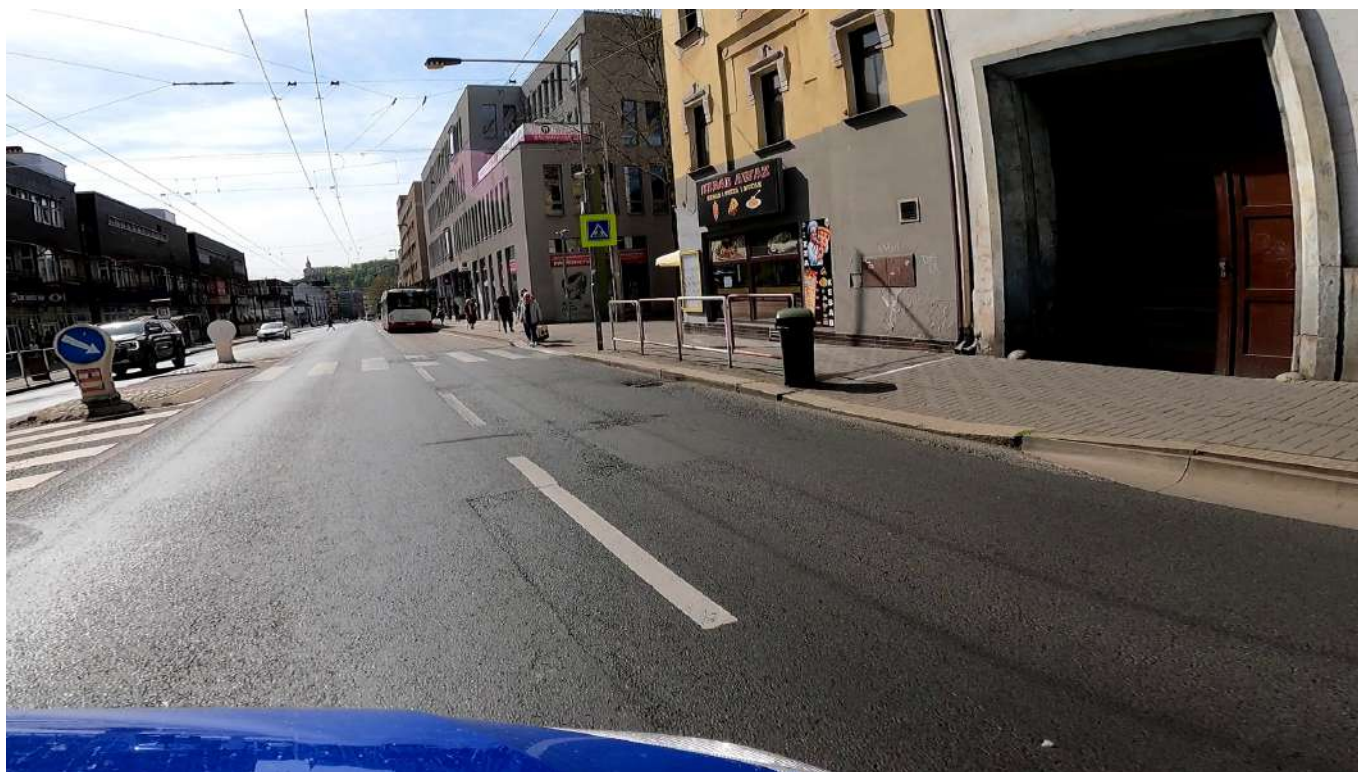
Absence prvků pro OOSPO - varovného pásu v místě snížené hrany chodníkové plochy.

Realizace varovného pásu.

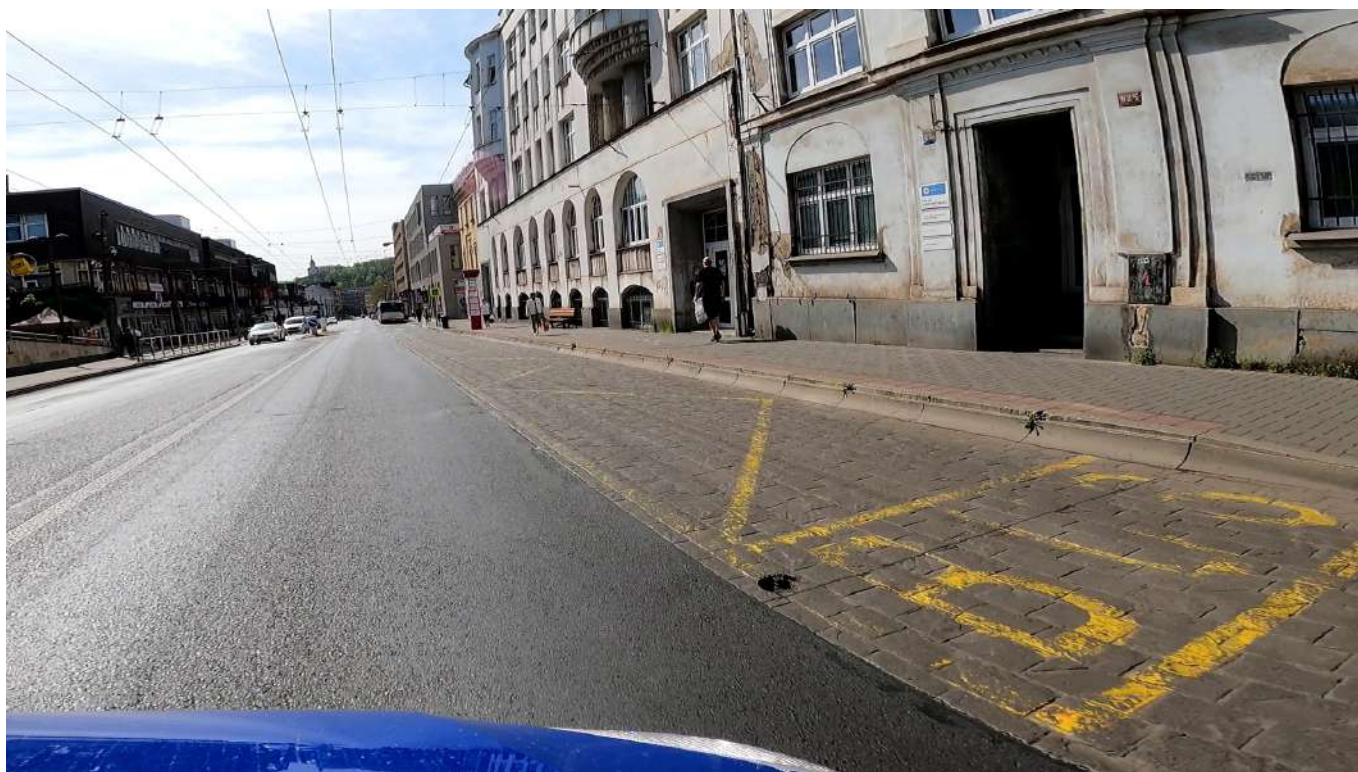
Opotřebované VDZ V 11a "Zastávka autobusu nebo trolejbusu" v délce 30 m.

Obnova VDZ V 11a.

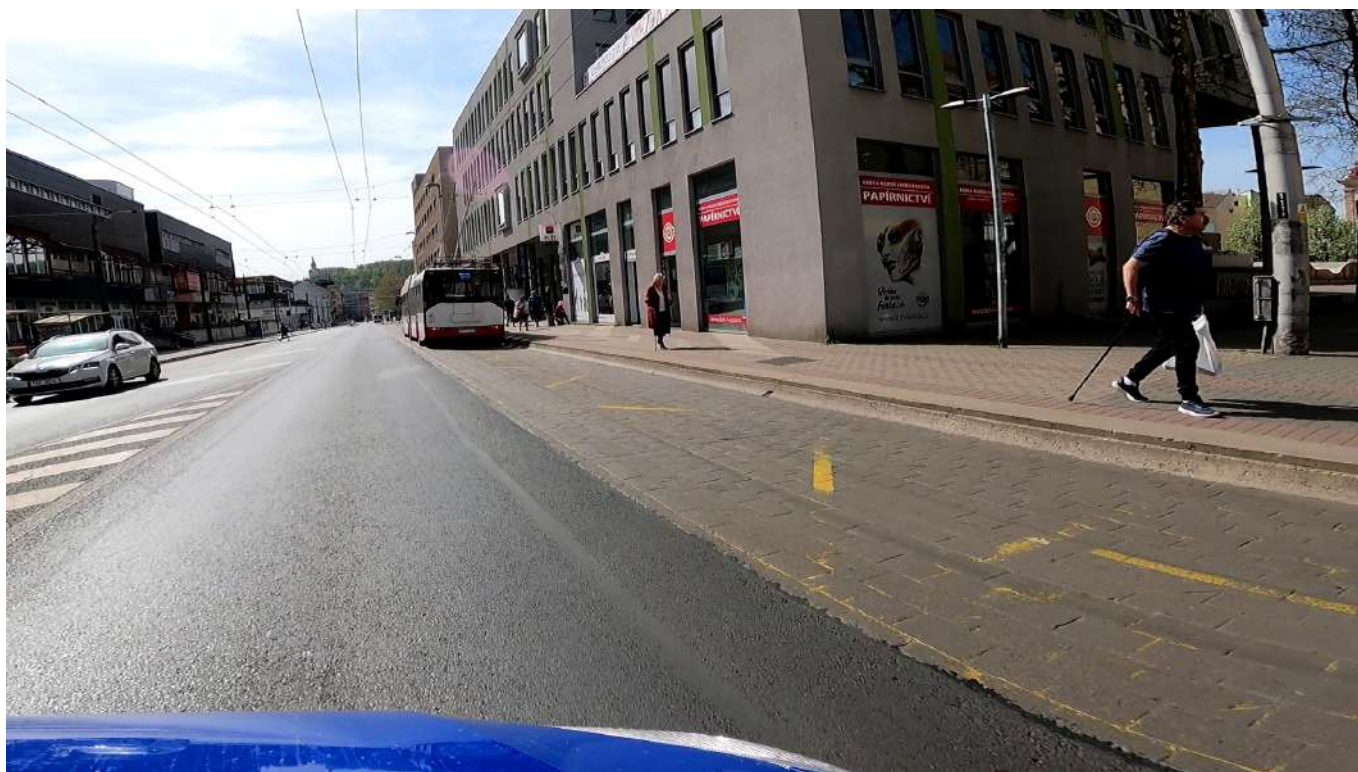
Opotřebované VDZ V 11a "Zastávka autobusu nebo trolejbusu" v délce 50 m.

NÁVRH OPATŘENÍ
Obnova VDZ V 11a.

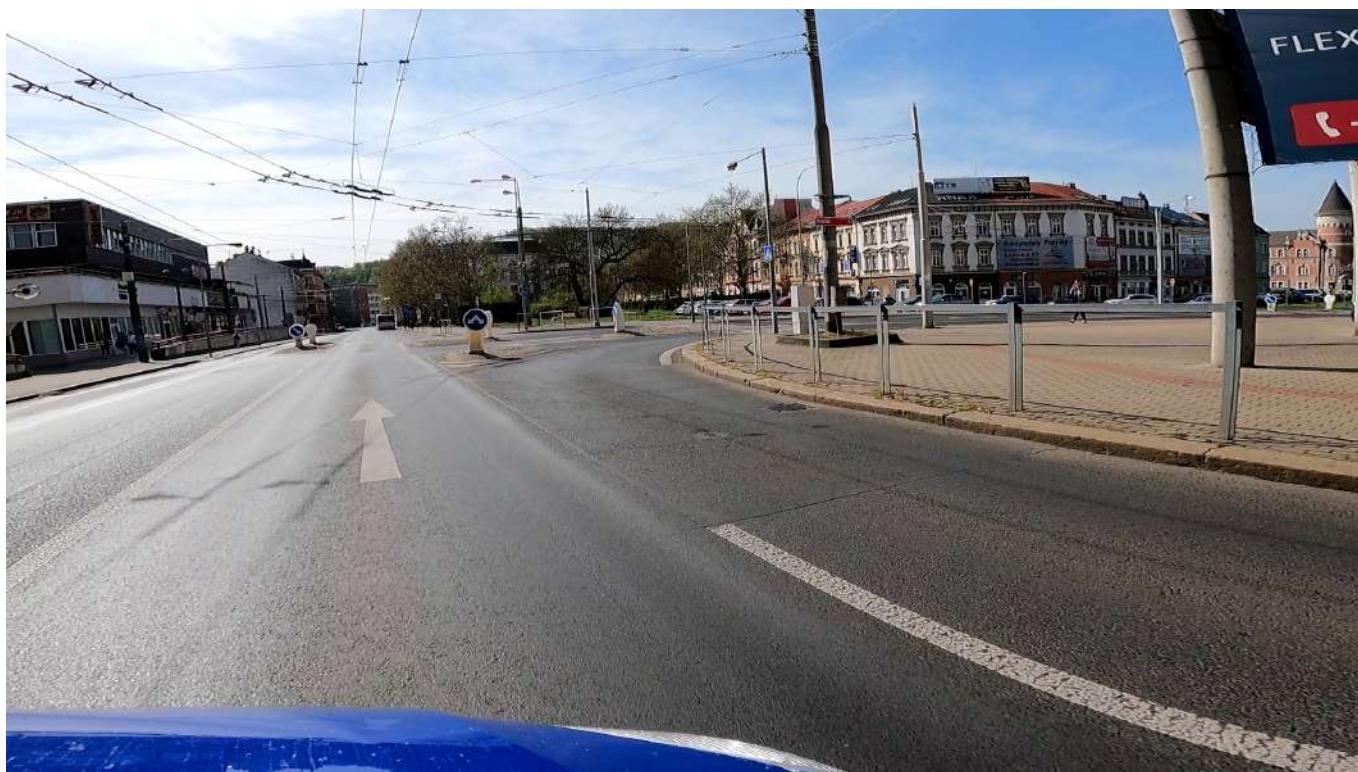
Absence VDZ V 1a "Podélná čára souvislá" v délce 10 m.

Realizace VDZ V 1a.

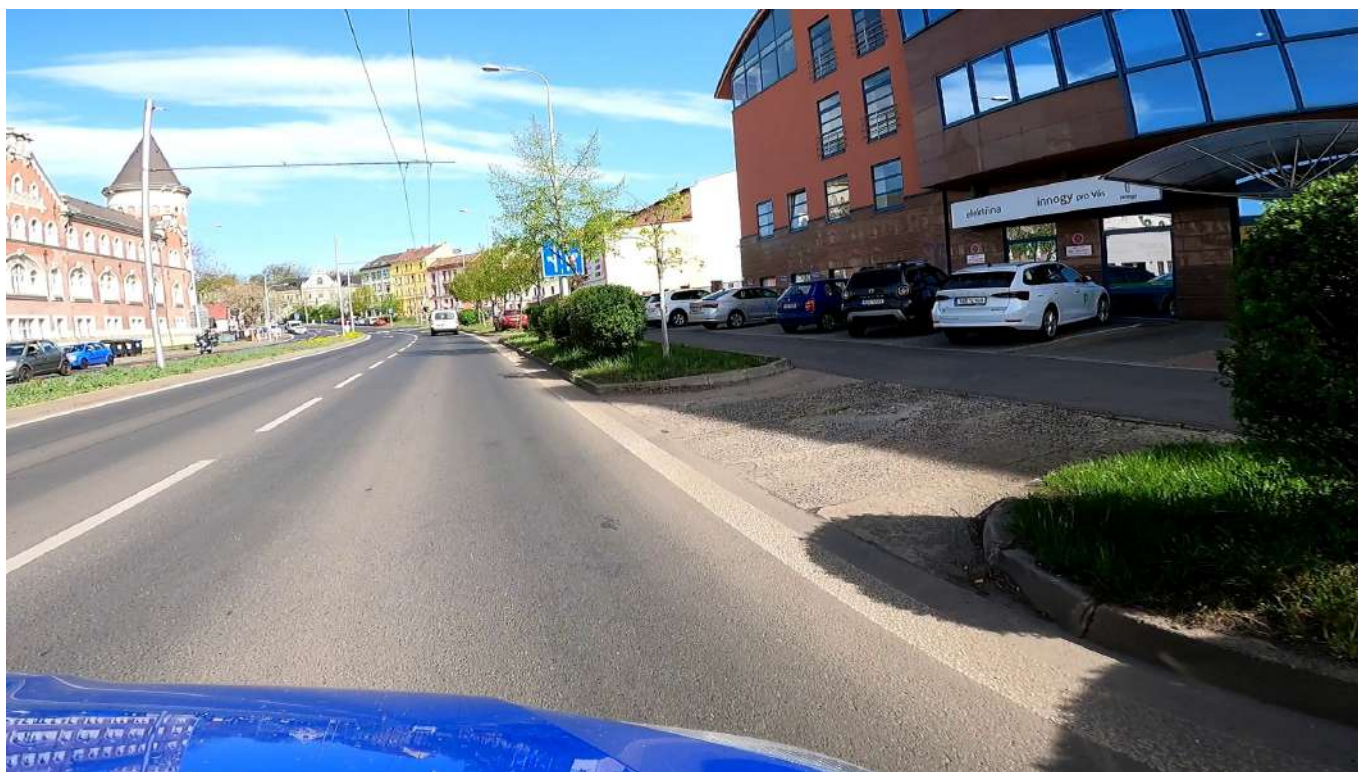
Špatná viditelnost SDZ IP 19 "Řadící pruhy" - zakryto zelení.

Úprava zeleně pro zajištění viditelnosti SDZ IP 19.

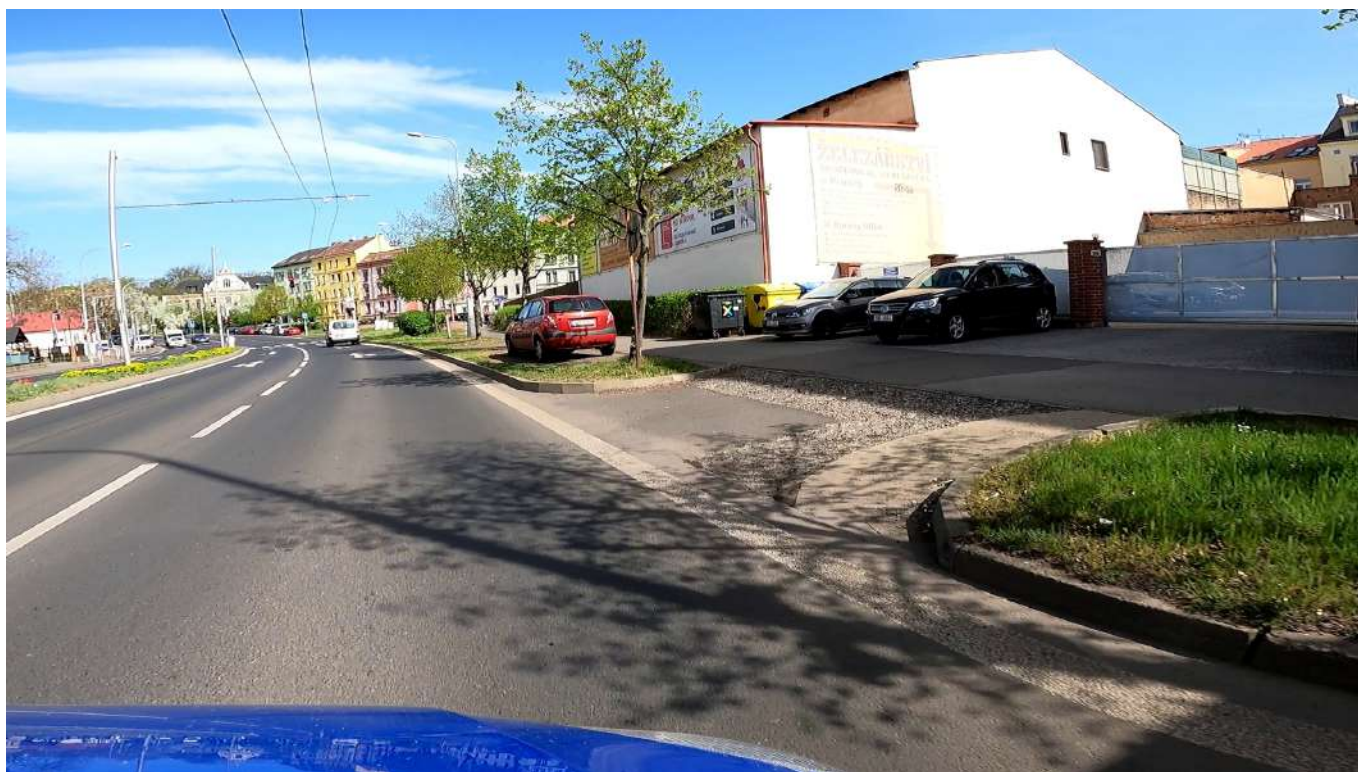
Absence prvků pro OOSPO - varovného pásu v místě sjezdu.

Realizace varovného pásu.

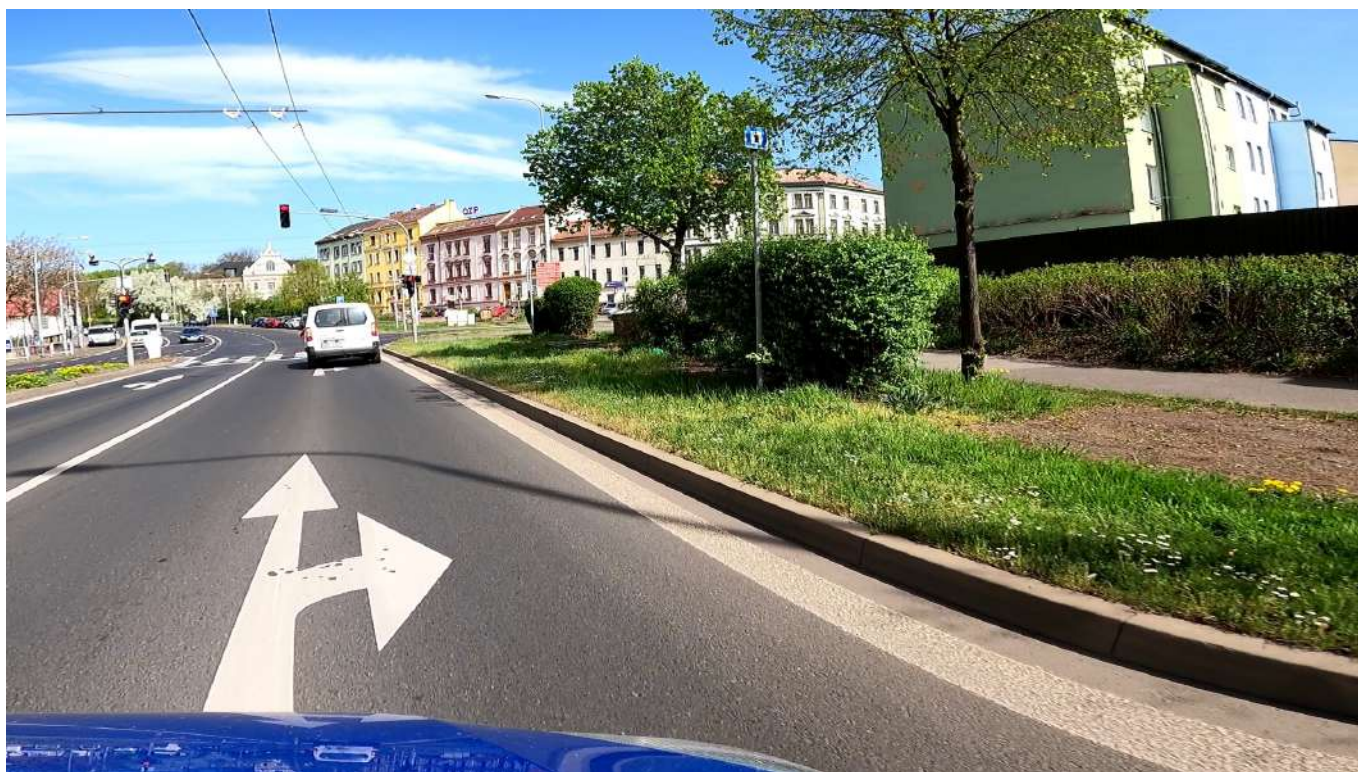
Neopodstatněné umístění SDZ IJ 5 "informace".

Ostranění SDZ IJ 5.

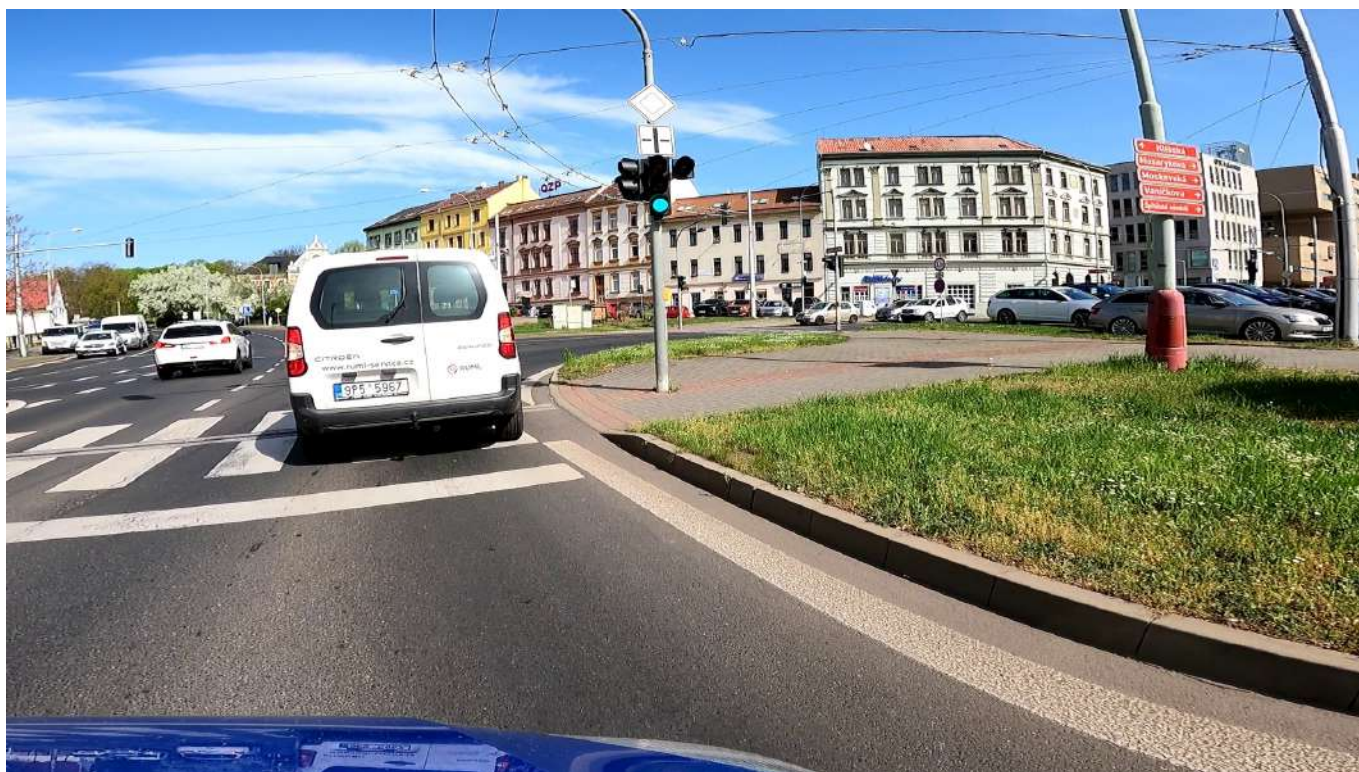
Neadekvátní technický stav SDZ P 2 "Hlavní pozemní komunikace" - vybledlé.

Obnova SDZ P 2.

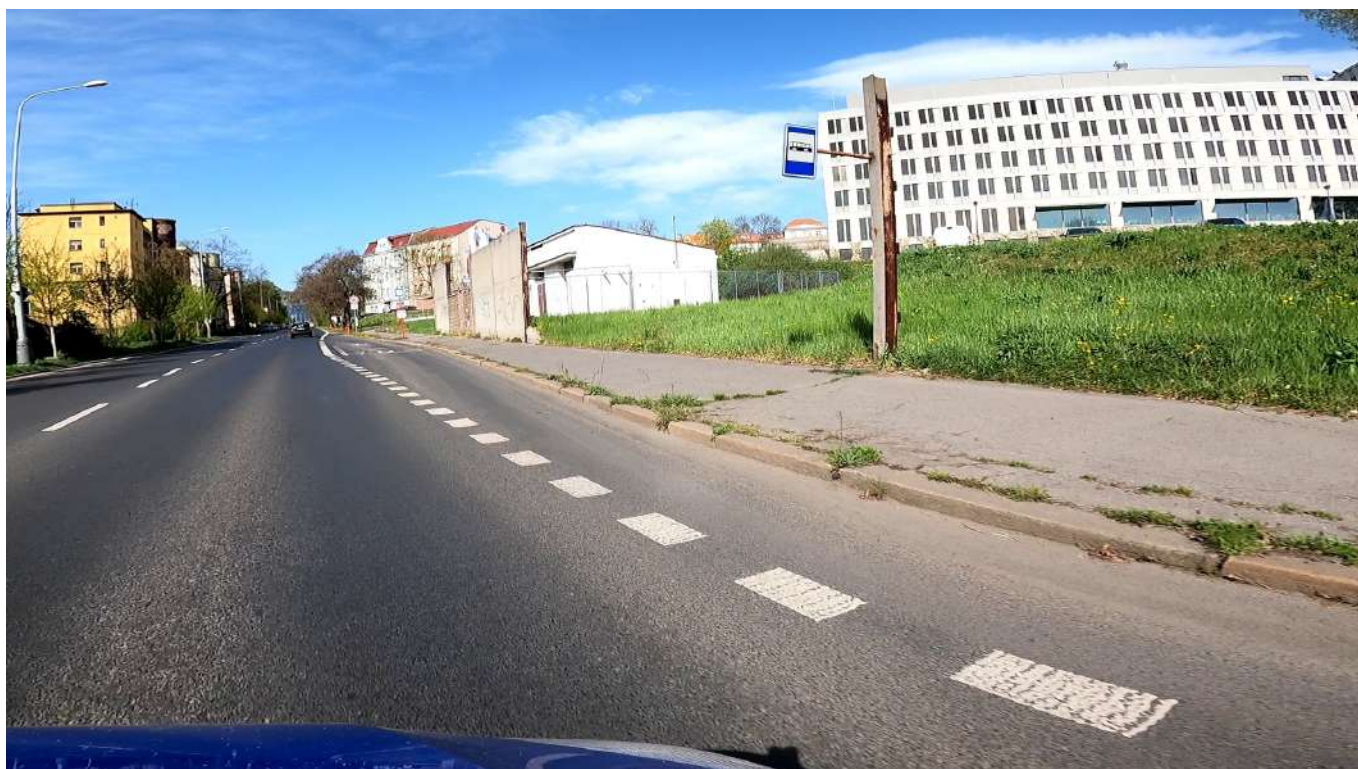
Neadekvátní technický stav a typ sloupku k upevnění SDZ IJ 4c "Zastávka autobusu".

Nahrazení stávajícího upevnění klasickým dopravním sloupkem.

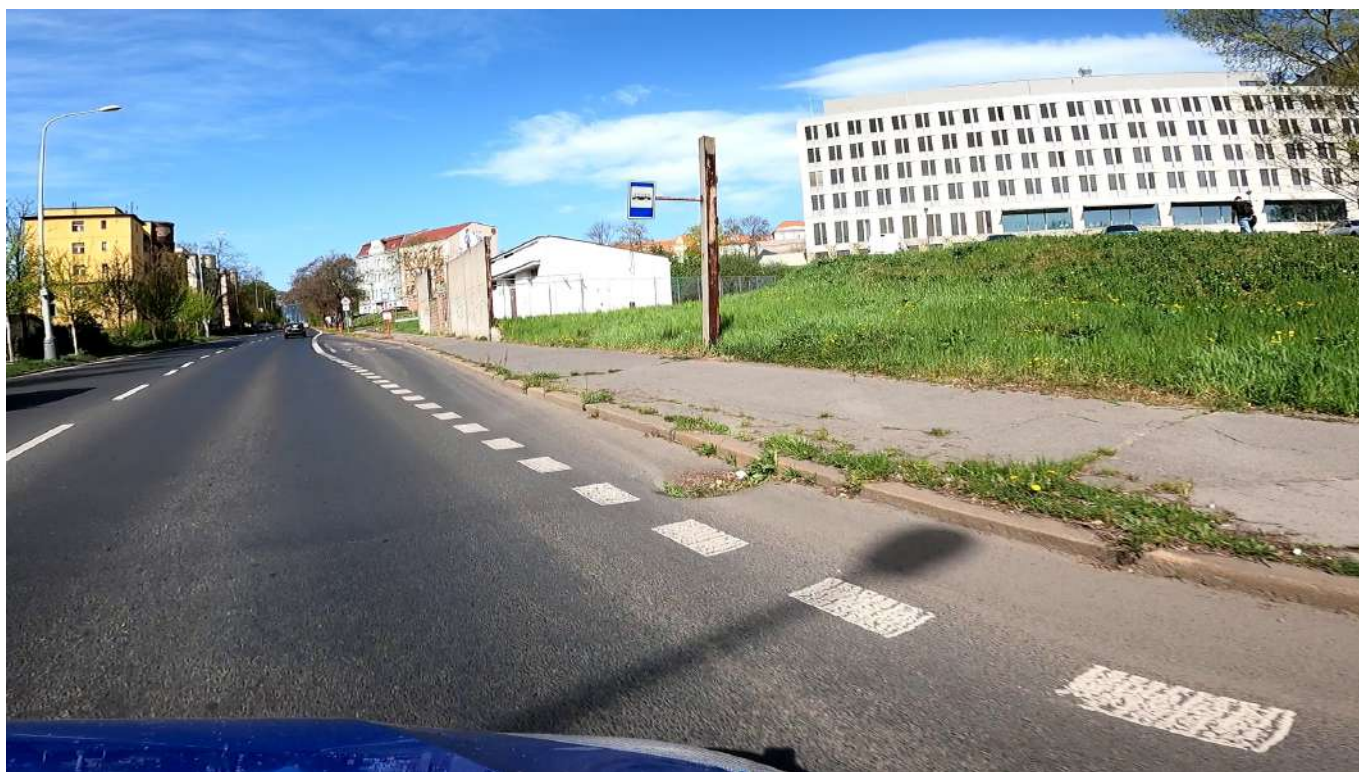
Výmol ve vozovce.

NÁVRH OPATŘENÍ
Oprava vozovky.

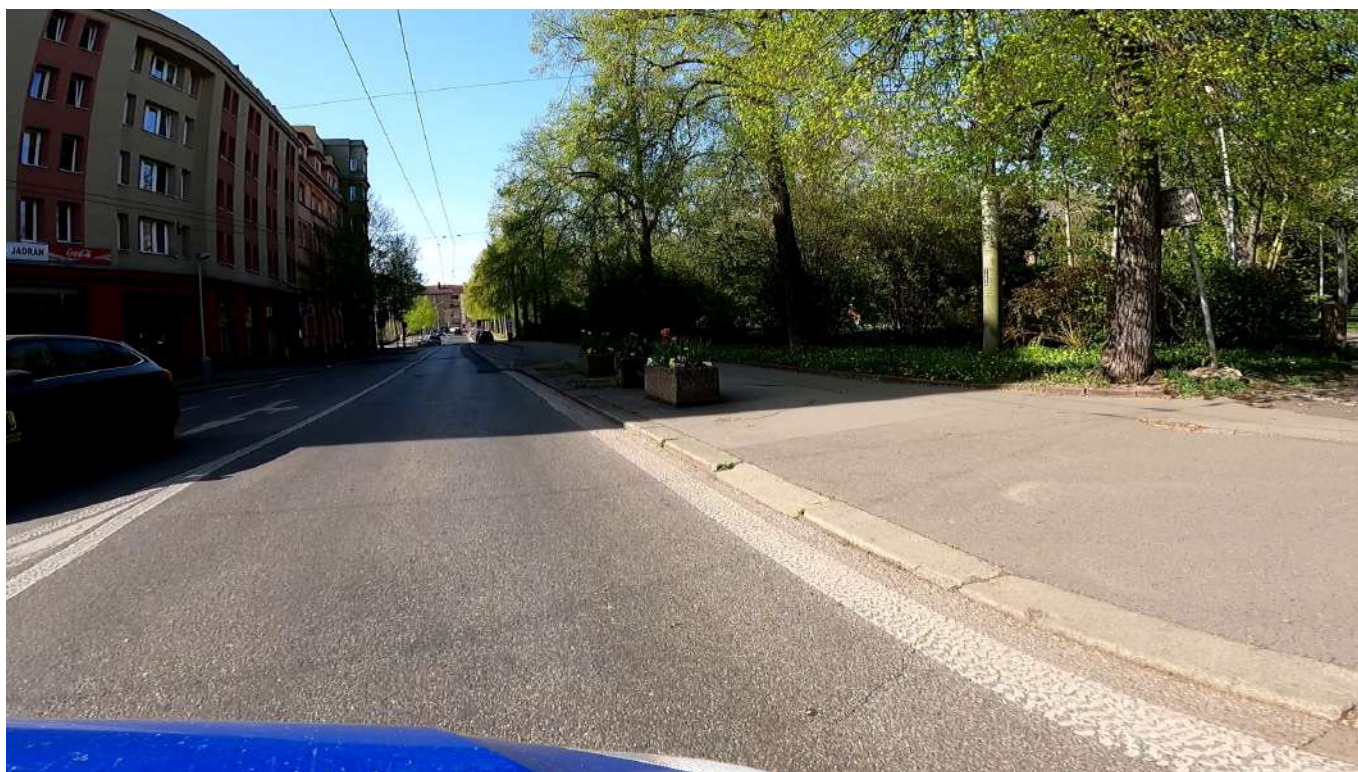
Neadekvátní výška hrany chodníkové plochy na západní straně ulice Sadová v délce 120 m.

Realizace adekvátní výšky hrany chodníkové plochy.

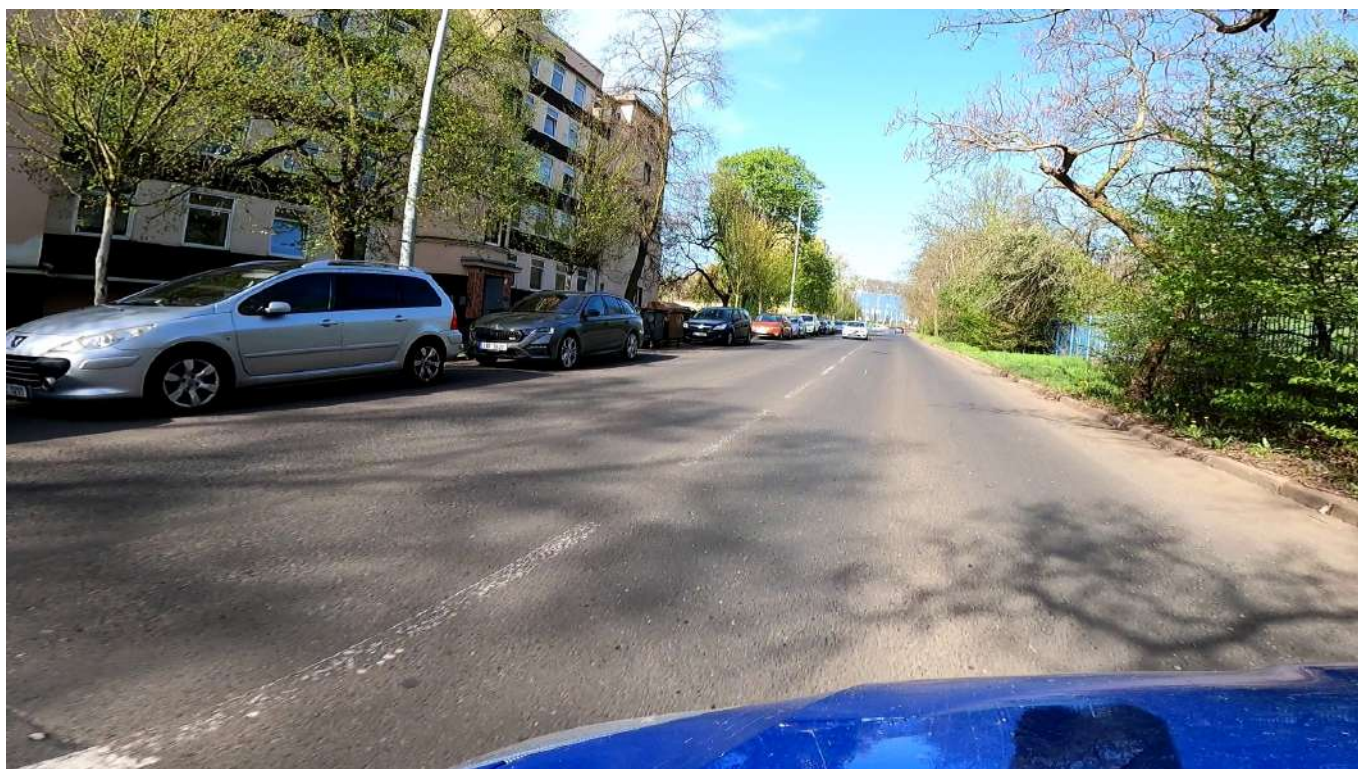
Opotřebované VDZ V 2a "Podélná čára přerušovaná v délce 70 m.

NÁVRH OPATŘENÍ
Obnova VDZ V 2a.

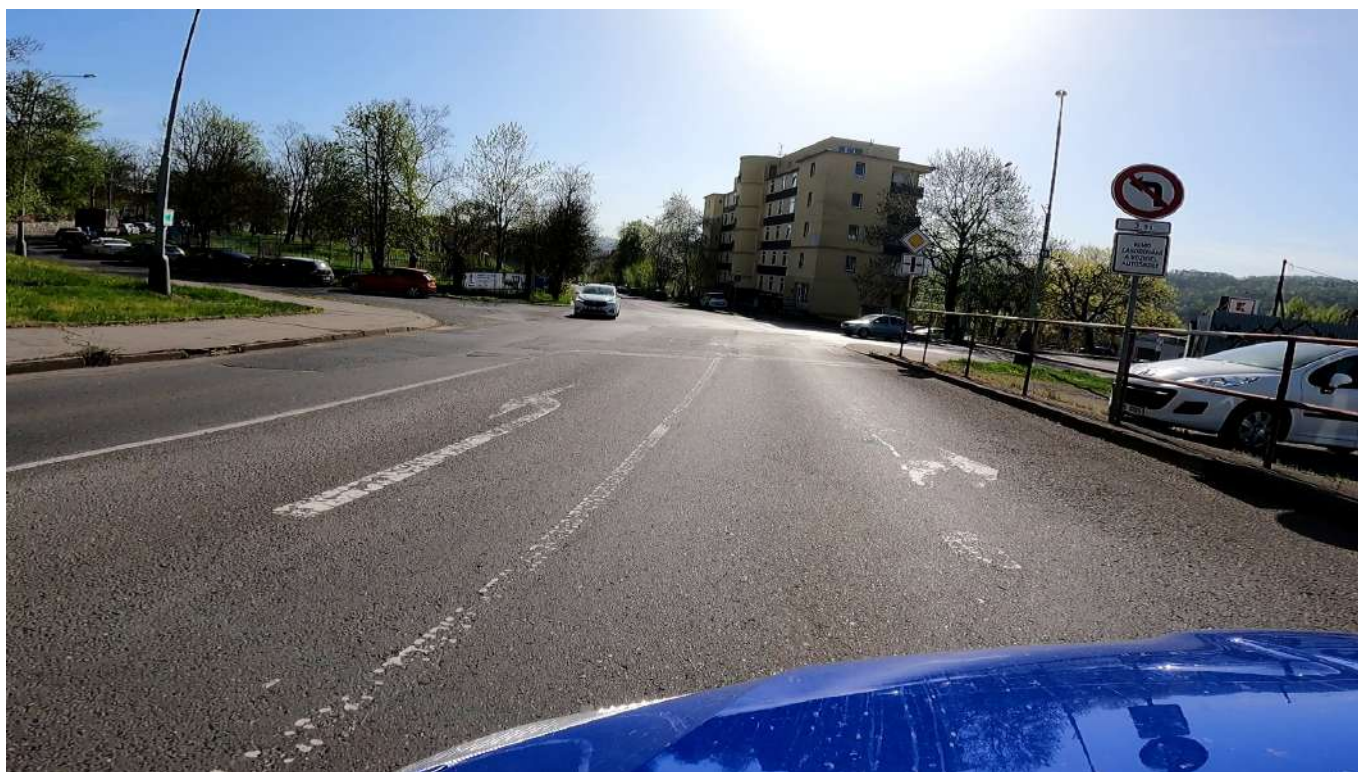
Výrazně opotřebované VDZ V 1a "Podélná čára souvislá", V 5 "Příčná čára souvislá" a V 9a "Směrové šipky".

Obnova VDZ V 1a, V 5 a V 9a.

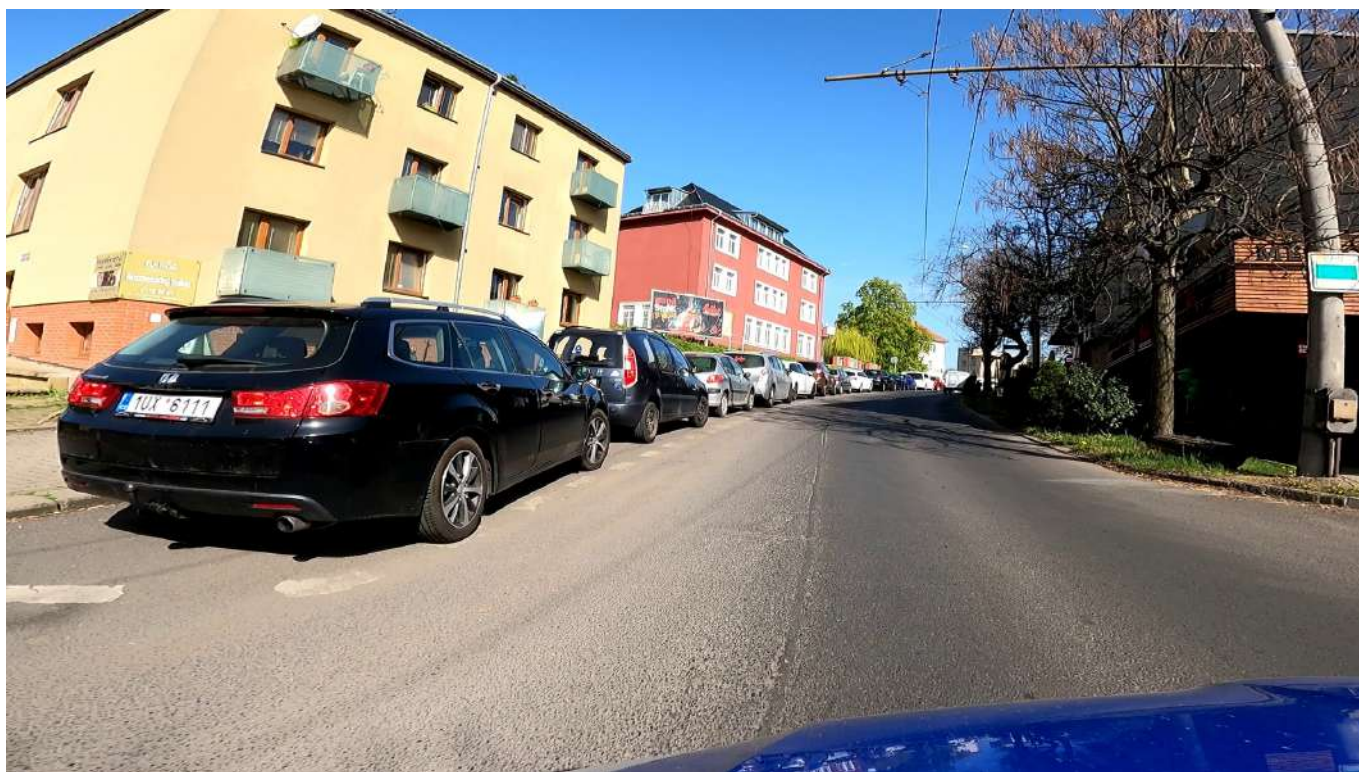
Opotřebované VDZ V 10d "Parkovací pruh" na západní straně ulice Na Popluží v délce 70 m.

Obnova VDZ V 10d.

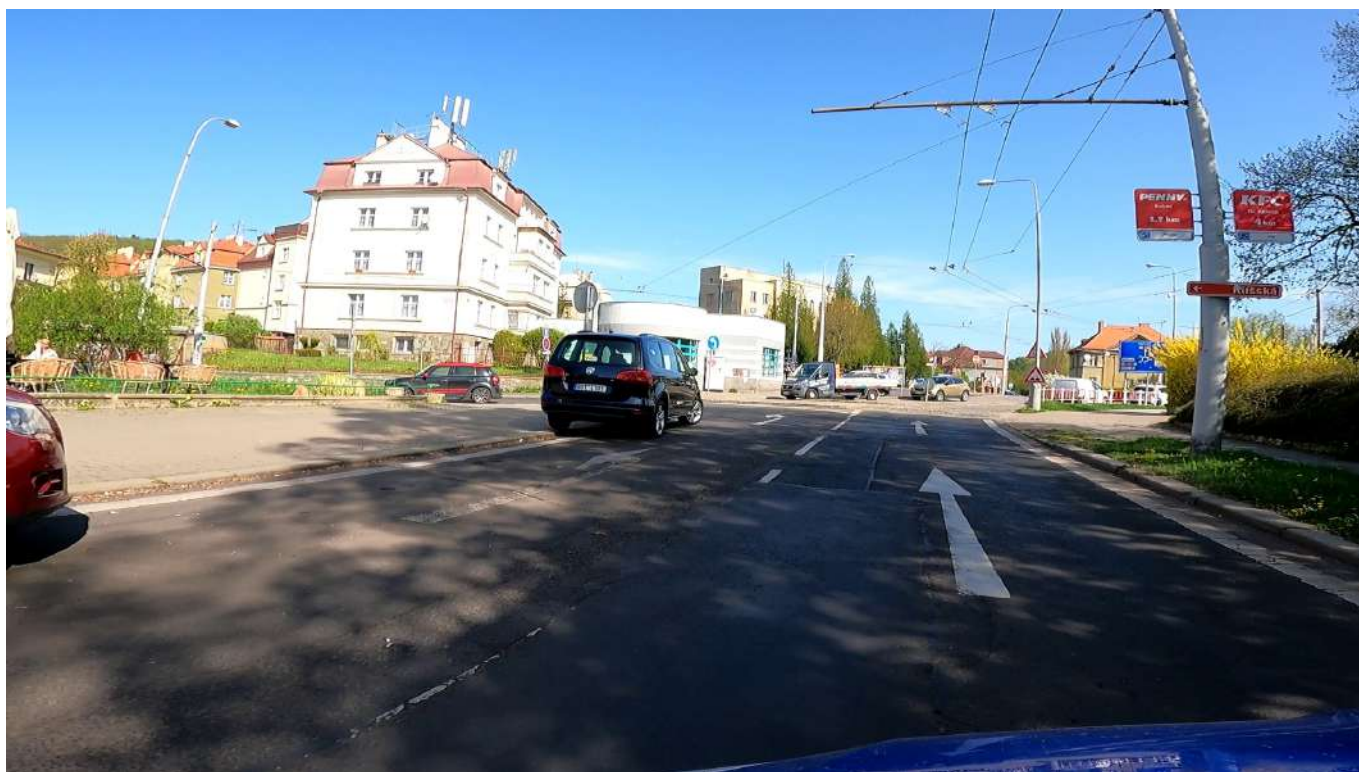
Neadekvátní výška hrany chodníkové plochy na západní straně ulice Na Popluží v délce 35 m.

Realizace adekvátní výšky hrany chodníkové plochy.

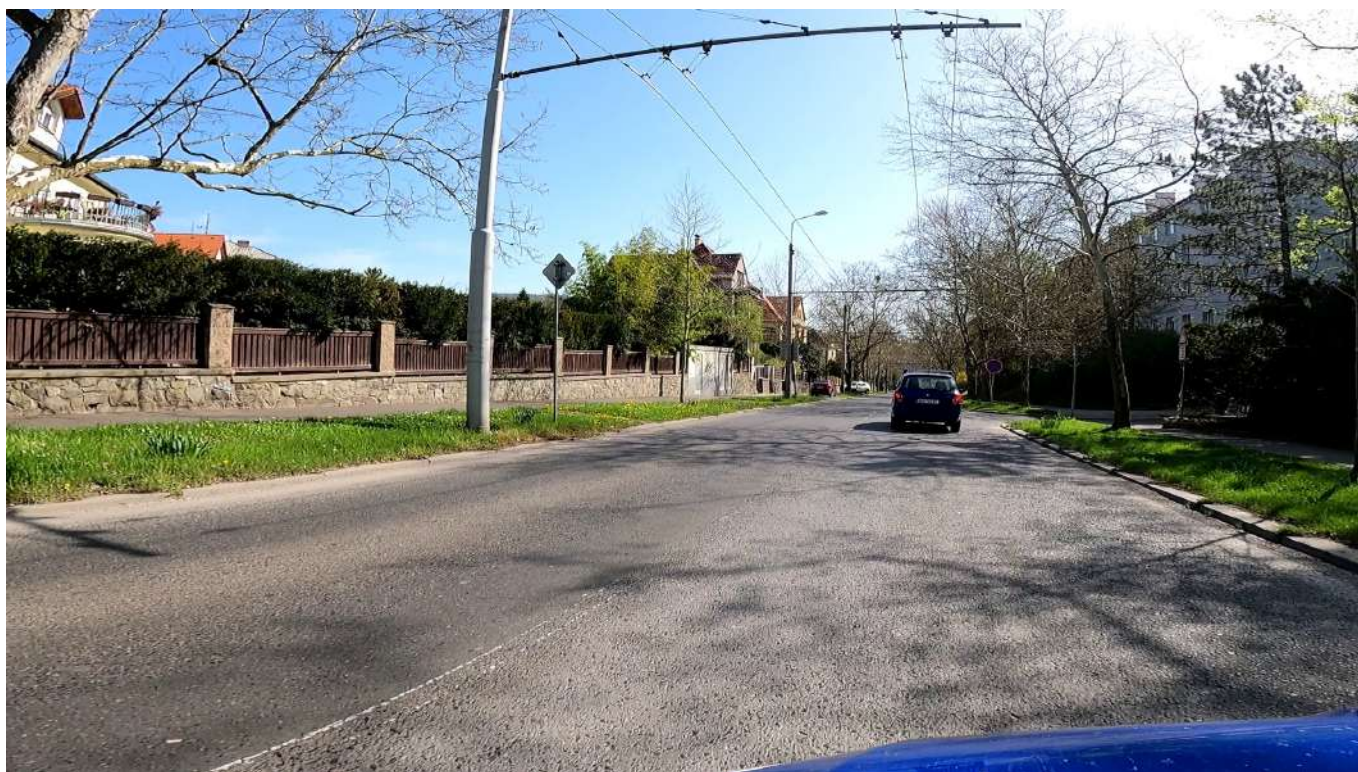
Opotřebované VDZ V 1a "Podélná čára souvislá" a absence VDZ V 4 "Vodící čára" v délce 30 m.

Obnova VDZ V 1a a realizace VDZ V 4.

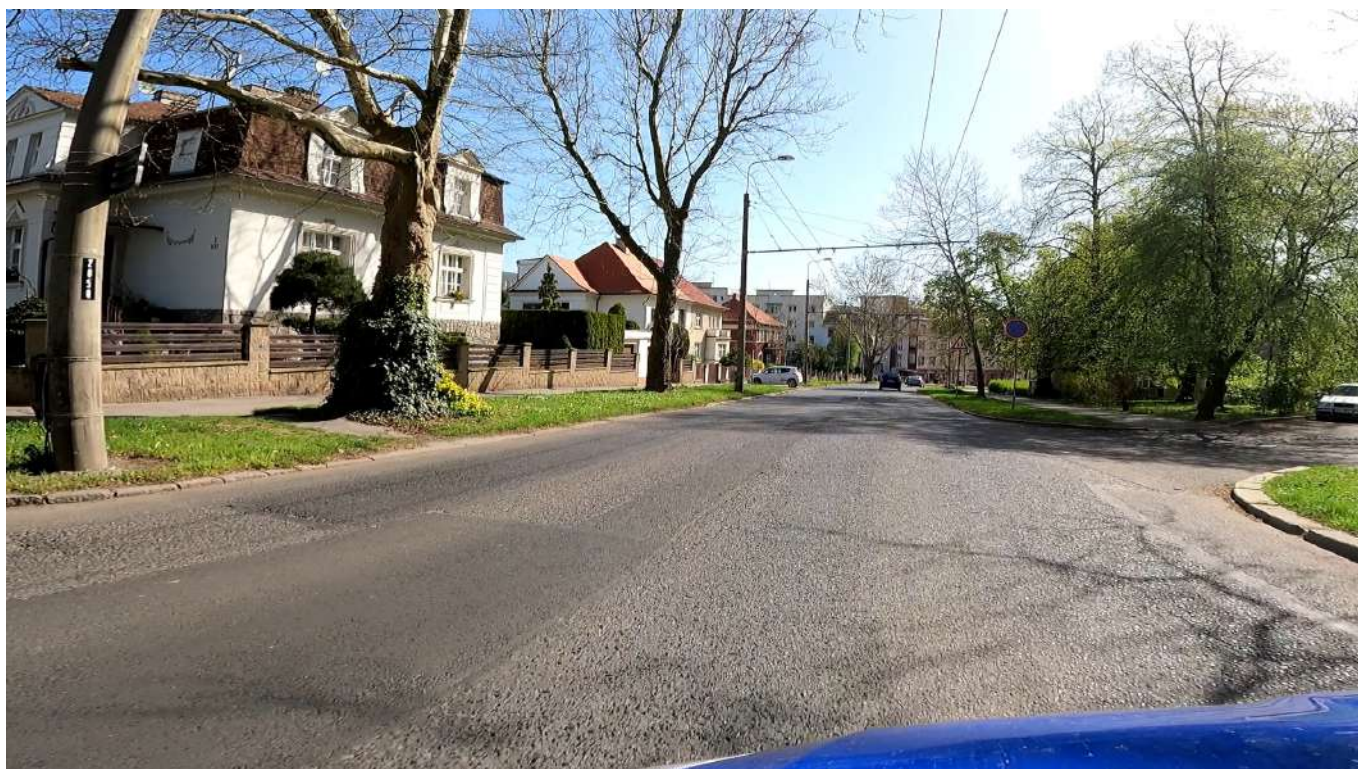
Opotřebované VDZ V 2b "Podélná čára přerušovaná" a V 4 "Vodící čára" v délce 100 m.

Obnova VDZ V 2b a V 4.

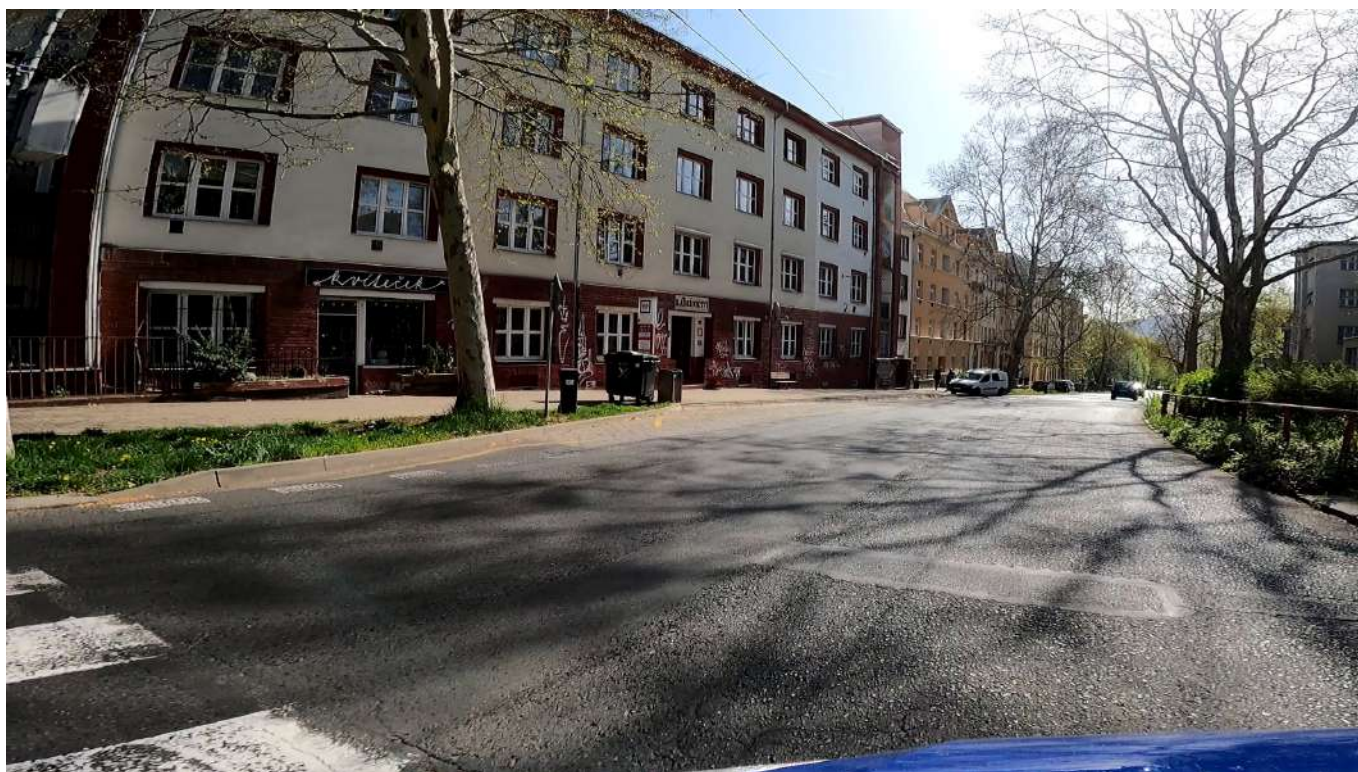
Opotřebované VDZ V 2b "Podélná čára přerušovaná" a absence VDZ V 4 "Vodící čára" v délce 145 m.

Obnova VDZ V 2b a realizace VDZ V 4.

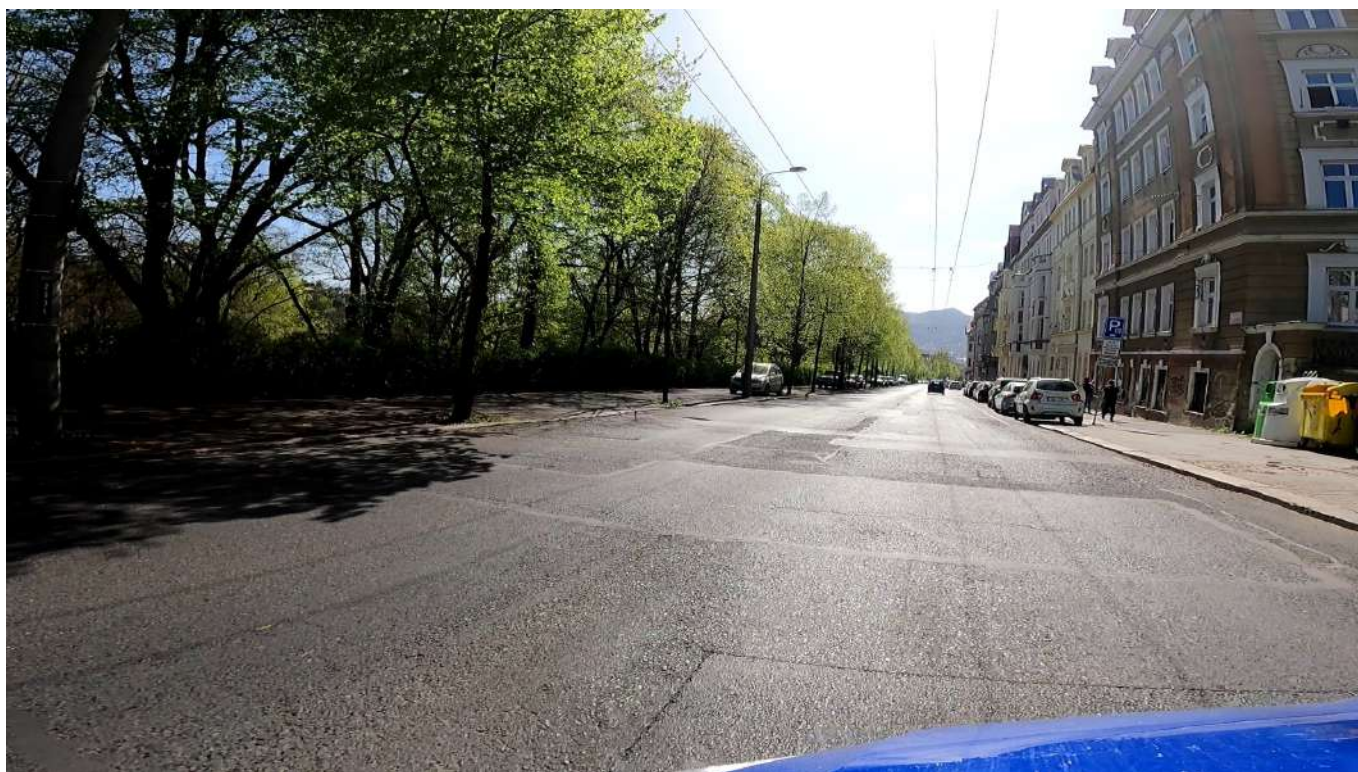
Opotřebované VDZ V 2b "Podélná čára přerušovaná" a V 4 "Vodící čára" v délce 200 m.

Obnova VDZ V 2b a V 4.
