Příloha 4

Bezpečnostní inspekce

Zpráva z bezpečnostní inspekce pozemních komunikací, která proběhla 17. dubna 2025 mezi 9. a 13. hodinou, zahrnuje místní šetření s cílem lépe pochopit lokální problematiku a identifikovat dopravně-bezpečnostní rizika. Hodnocení bezpečnosti bylo provedeno s ohledem na charakter sledované oblasti, která se nachází v intravilánu obce. Zvláštní pozornost byla věnována nejzranitelnějším účastníkům provozu, tedy chodcům a cyklistům.

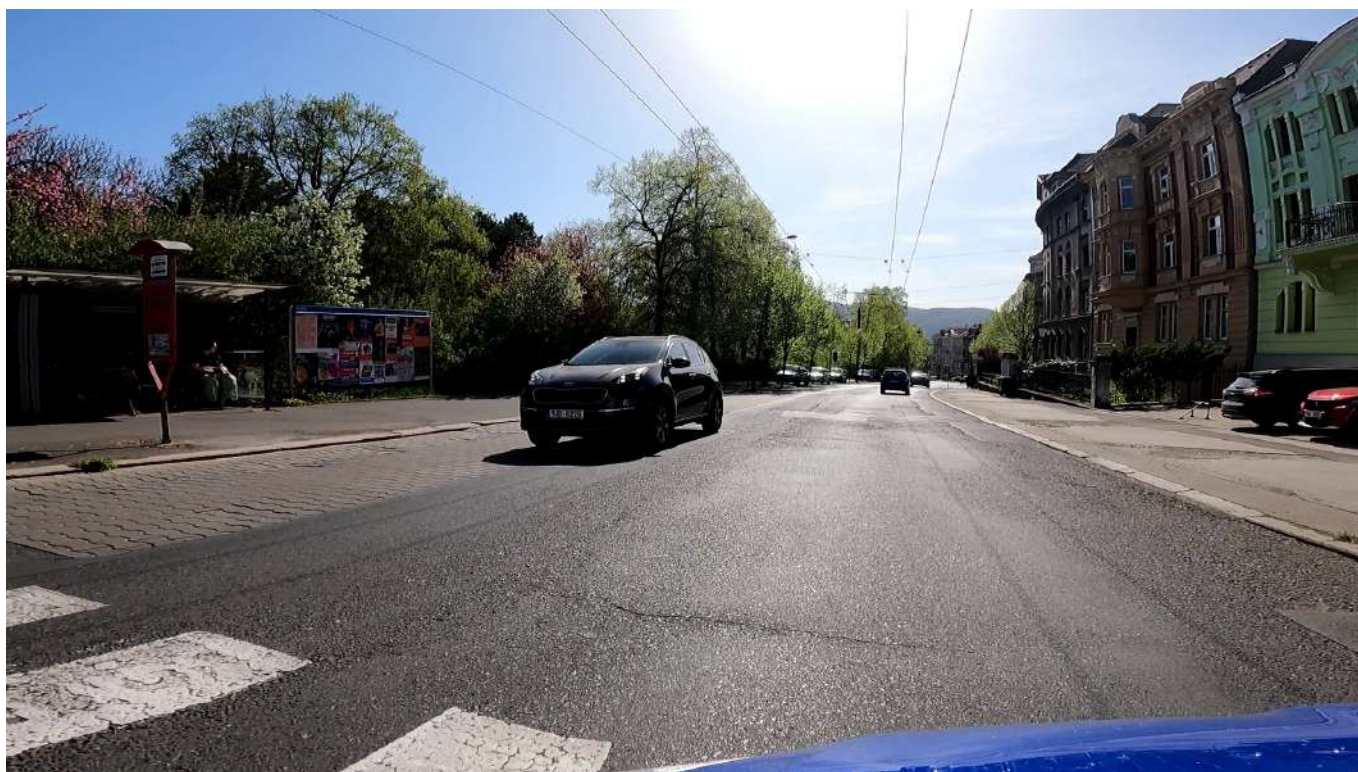
Opotřebované VDZ V 2b "Podélná čára přerušovaná" a V 4 "Vodící čára" v délce 70 m.

Obnova VDZ V 2b a V 4.

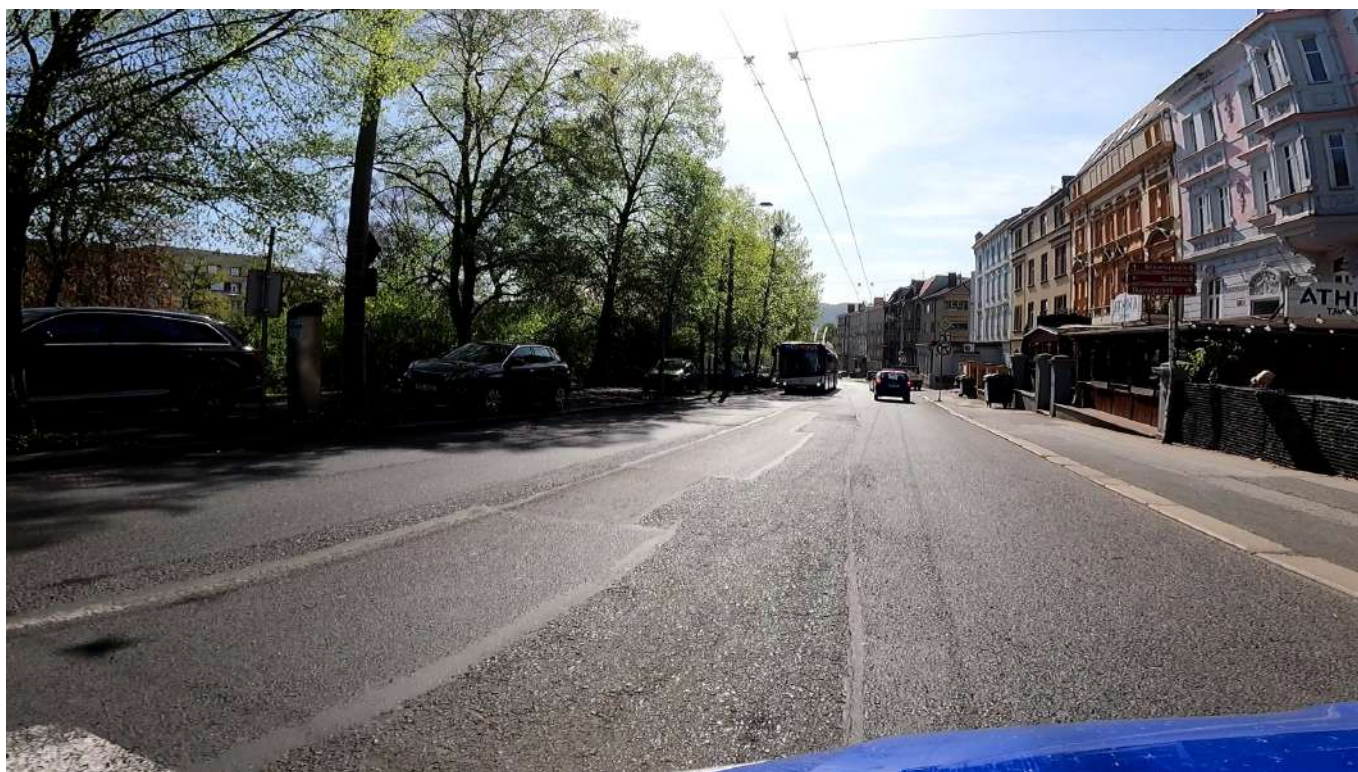
Opotřebované VDZ V 2b "Podélná čára přerušovaná" a V 4 "Vodící čára" v délce 50 m.

Obnova VDZ V 2b a V 4.

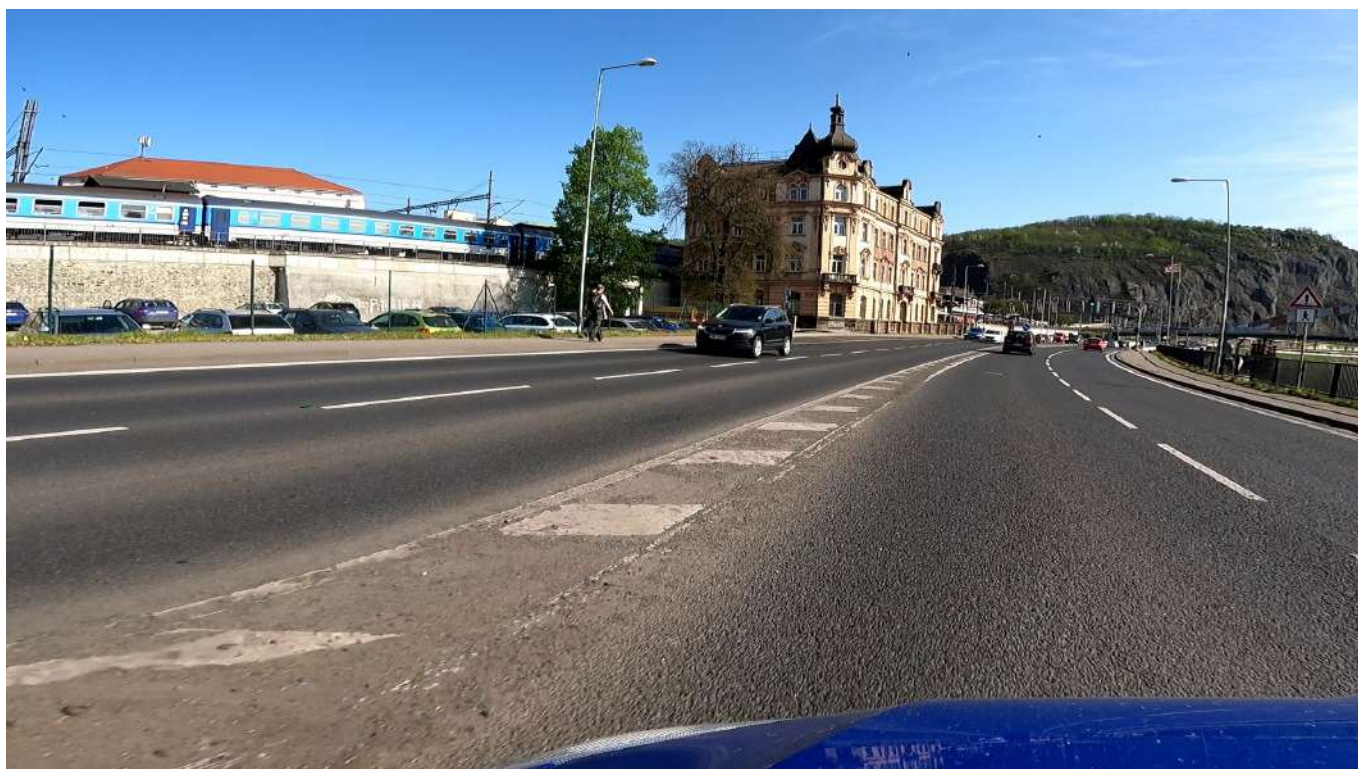
Opotřebované VDZ V 13 "Šikmé rovnoběžné čáry" v délce 70 m.

Obnova VDZ V 13.

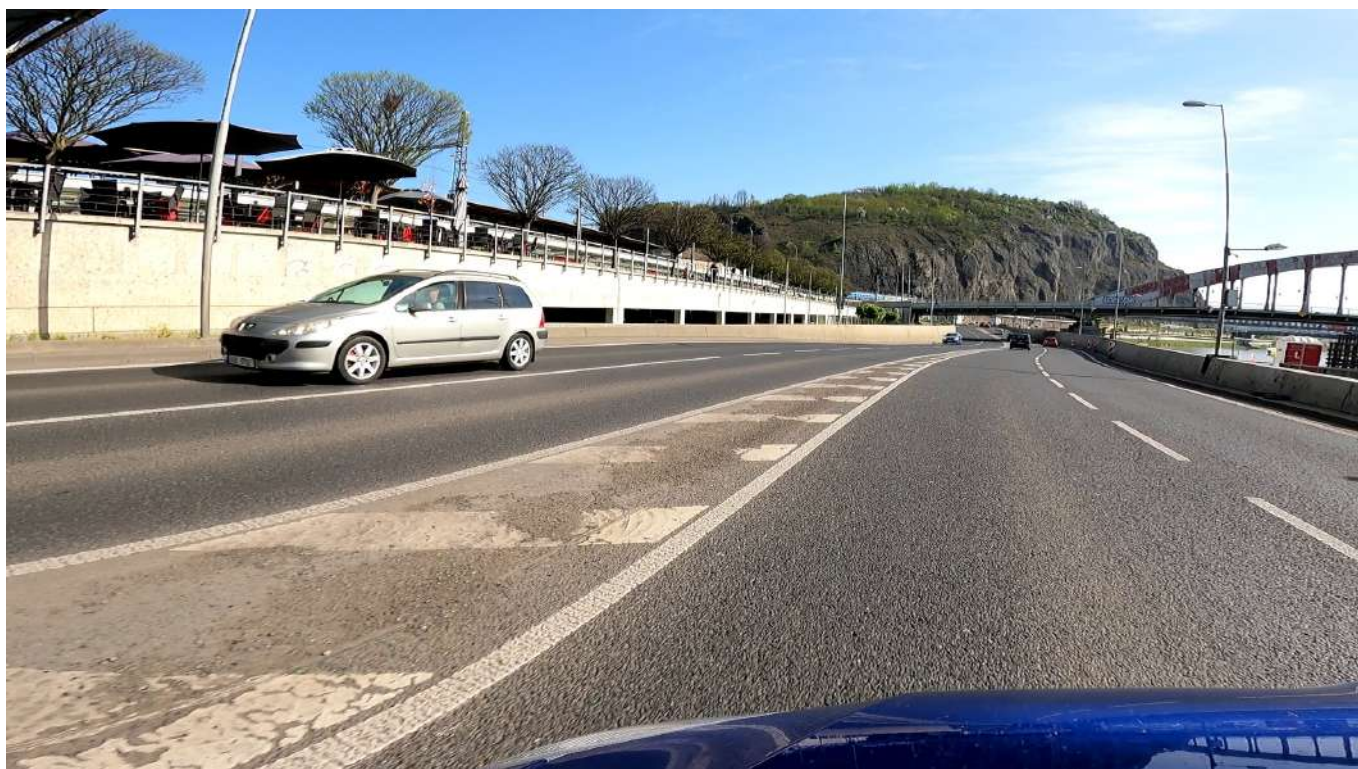
Opotřebované VDZ V 13 "Šikmé rovnoběžné čáry" v délce 50 m.

NÁVRH OPATŘENÍ
Obnova VDZ V 13.

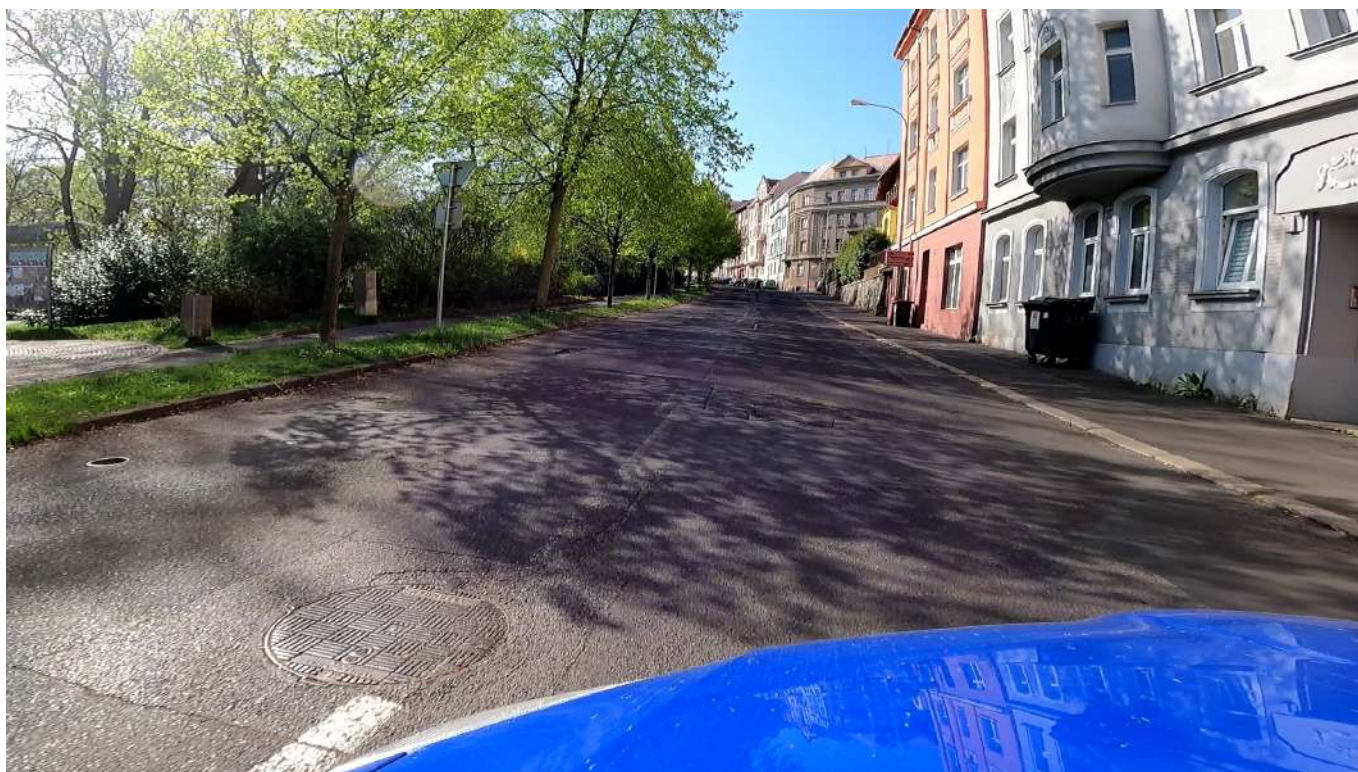
Absence VDZ V 2a "Podélná čára přerušovaná" v celé délce ulice Šaldova (170 m).

Realizace VDZ V 2a.

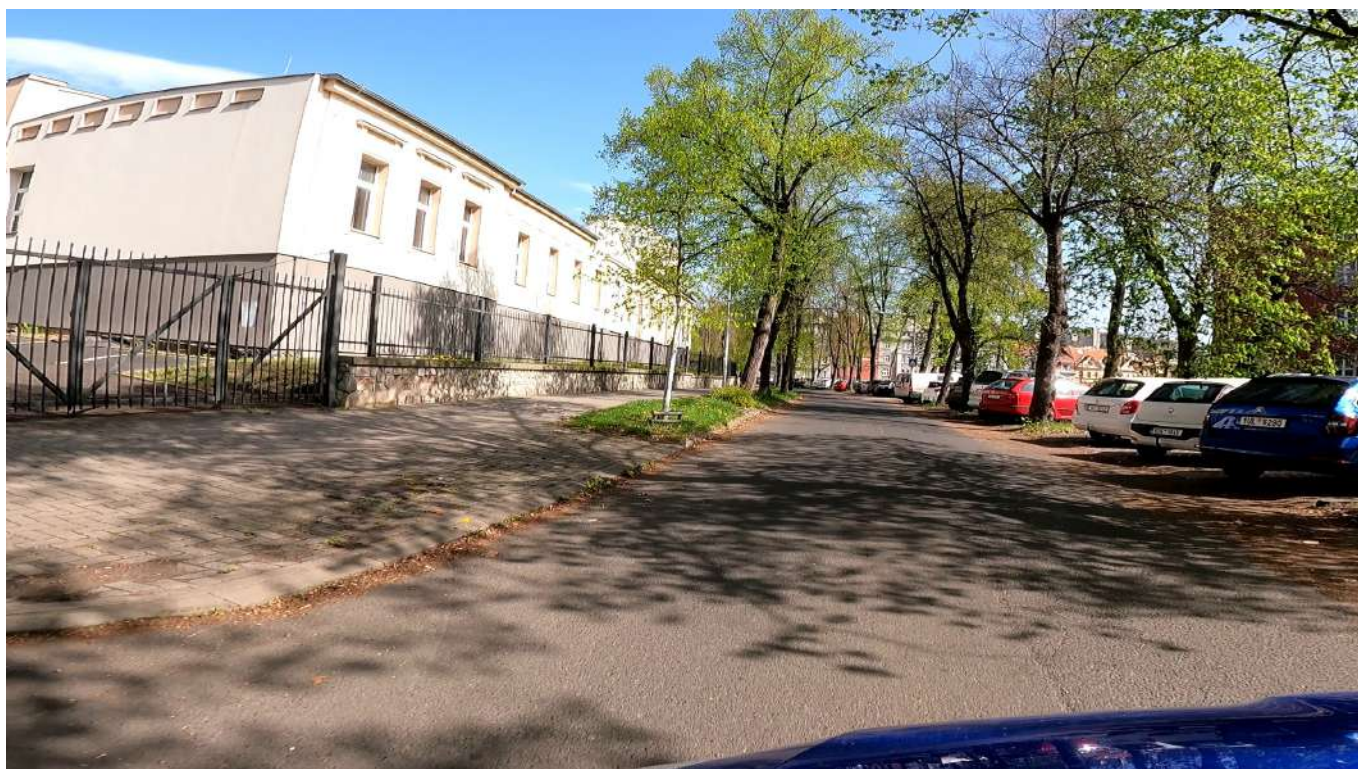
Absence prvků pro OOSPO - varovného pásu v místě sjezdu.

Realizace varovného pásu.

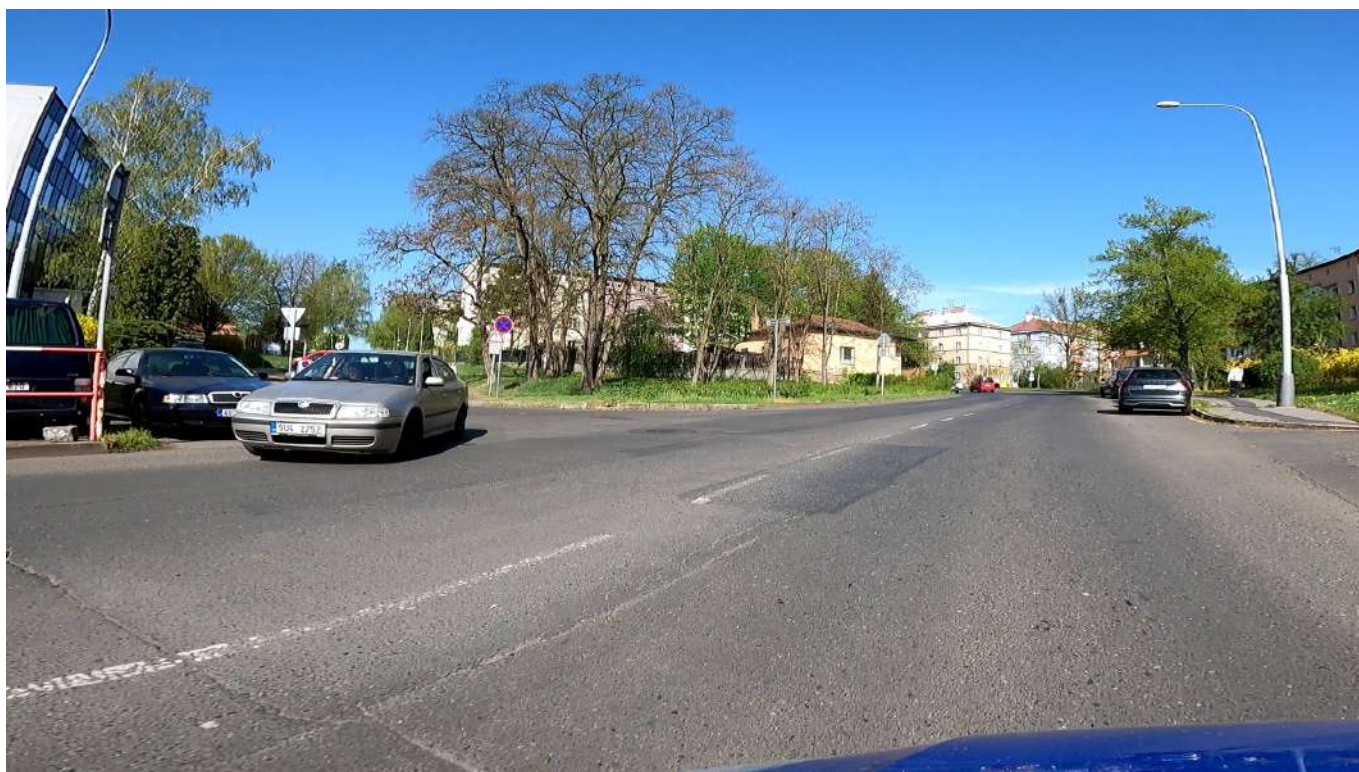
Opotřebované VDZ V 2b "Podélná čára přerušovaná" a V 4 "Vodící čára" v křižovatce ulic Klíšská a U Panského dvora.

Obnova VDZ V 2b a V 4.

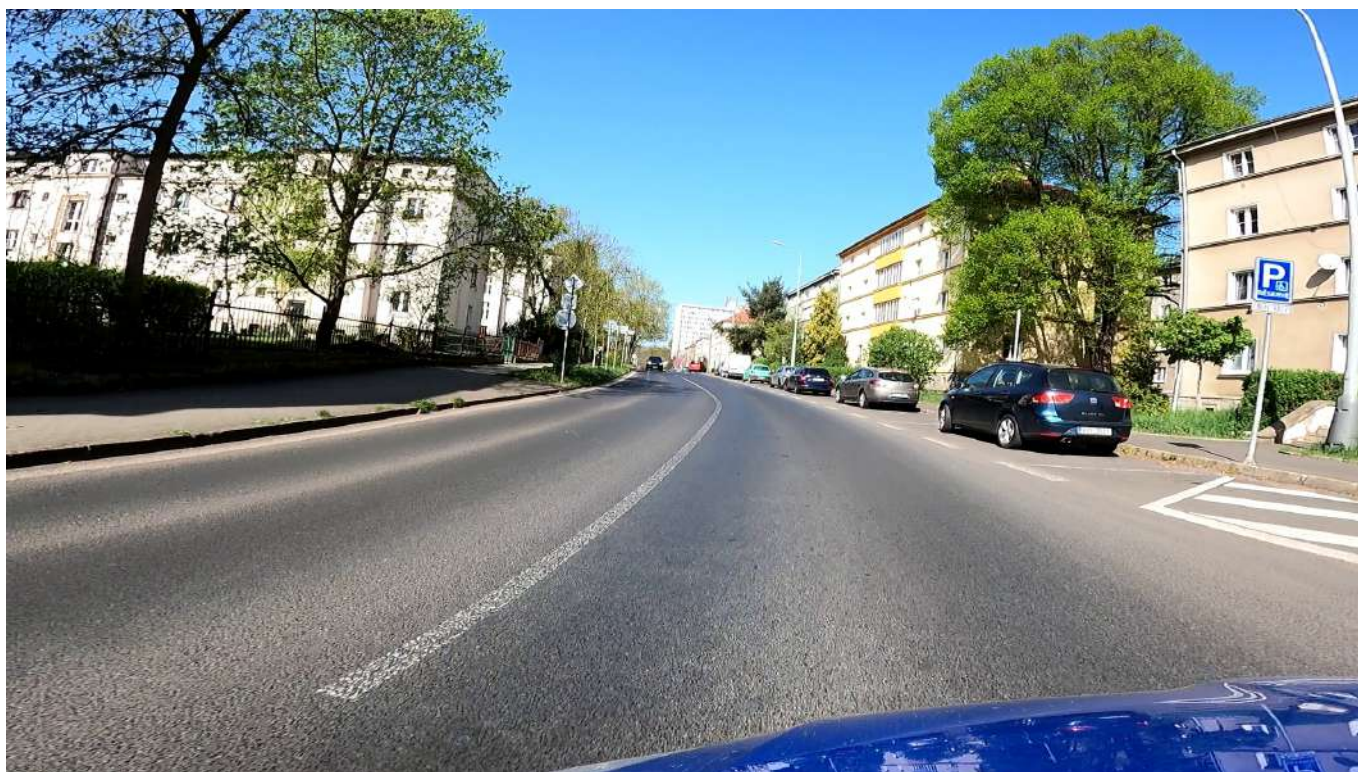
Opotřebované VDZ V 1a "Podélná čára souvislá" v délce 25 m.

Obnova VDZ V 1a.

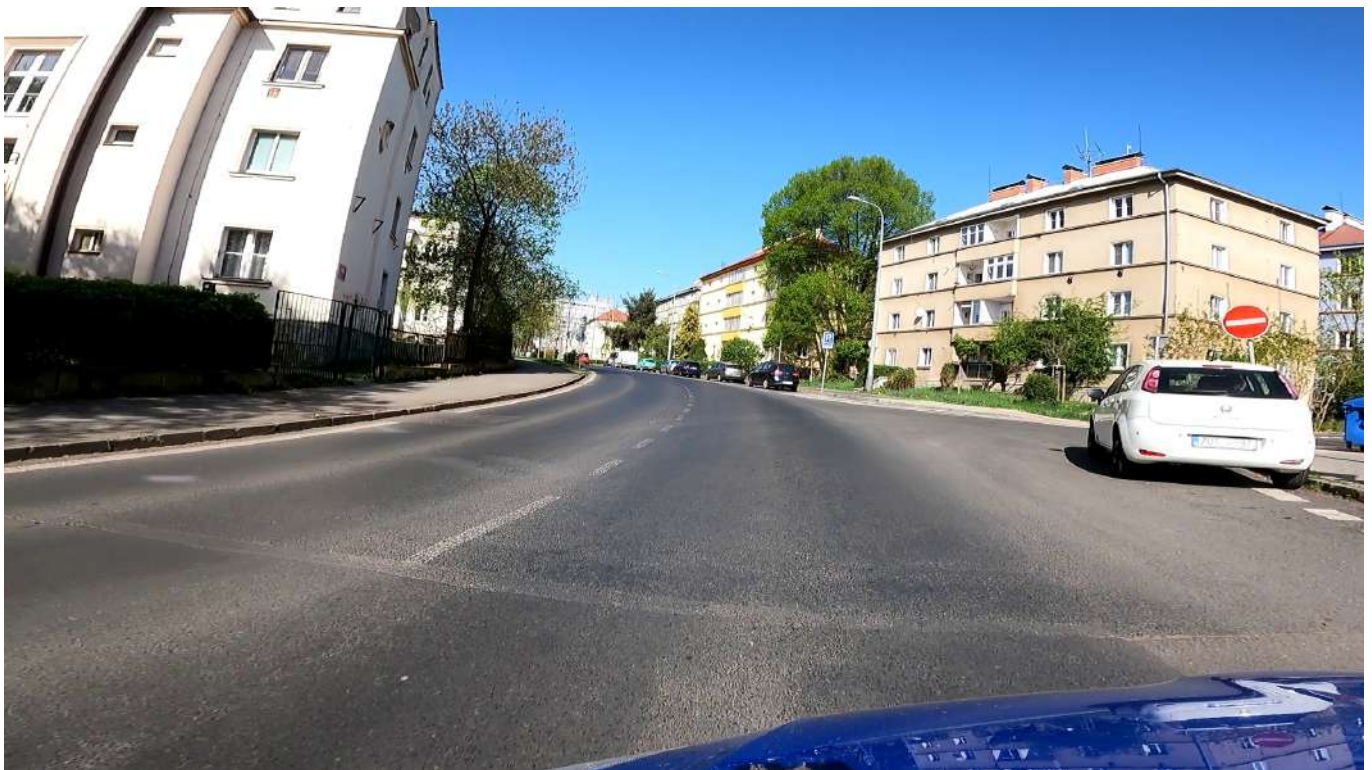
Opotřebované VDZ V 2b "Podélná čára přerušovaná" v křižovatce ulic Klíšská a U Městských domů.

NÁVRH OPATŘENÍ
Obnova VDZ V 2b.

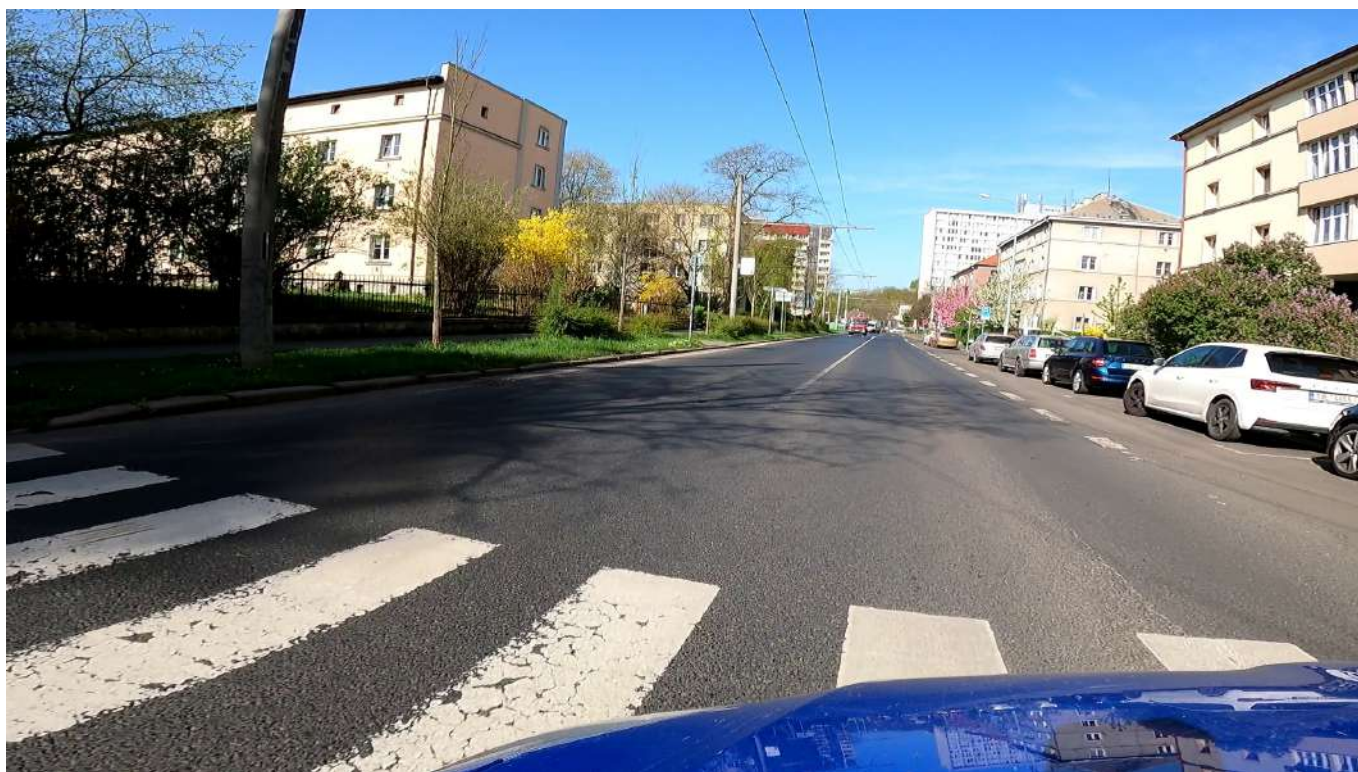
Opotřebované VDZ V 1a "Podélná čára souvislá" (10 m).

NÁVRH OPATŘENÍ
Obnova VDZ V 1a.

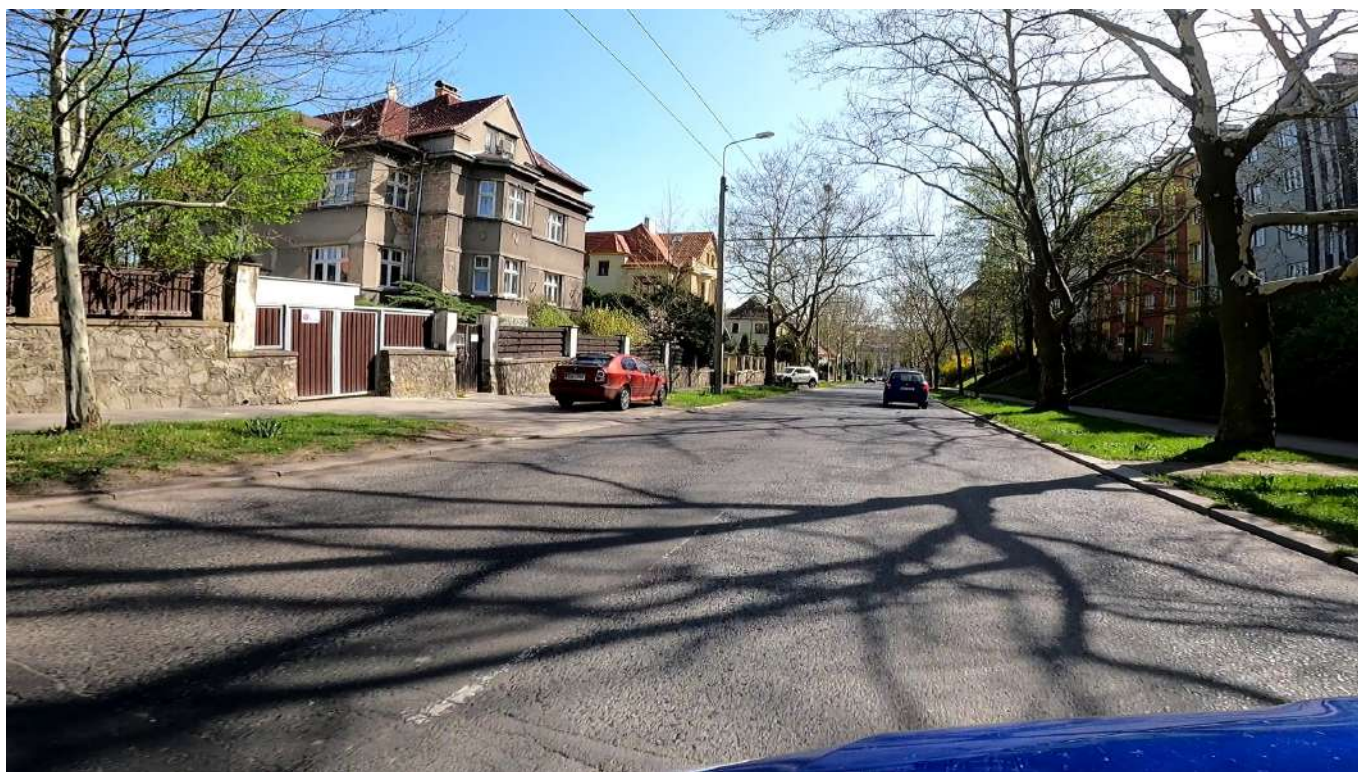
Opotřebované VDZ V 2a "Podélná čára přerušovaná" a absence VDZ V 4 "Vodící čára" v délce 110 m.

Obnova VDZ V 2a a realizace VDZ V 4.

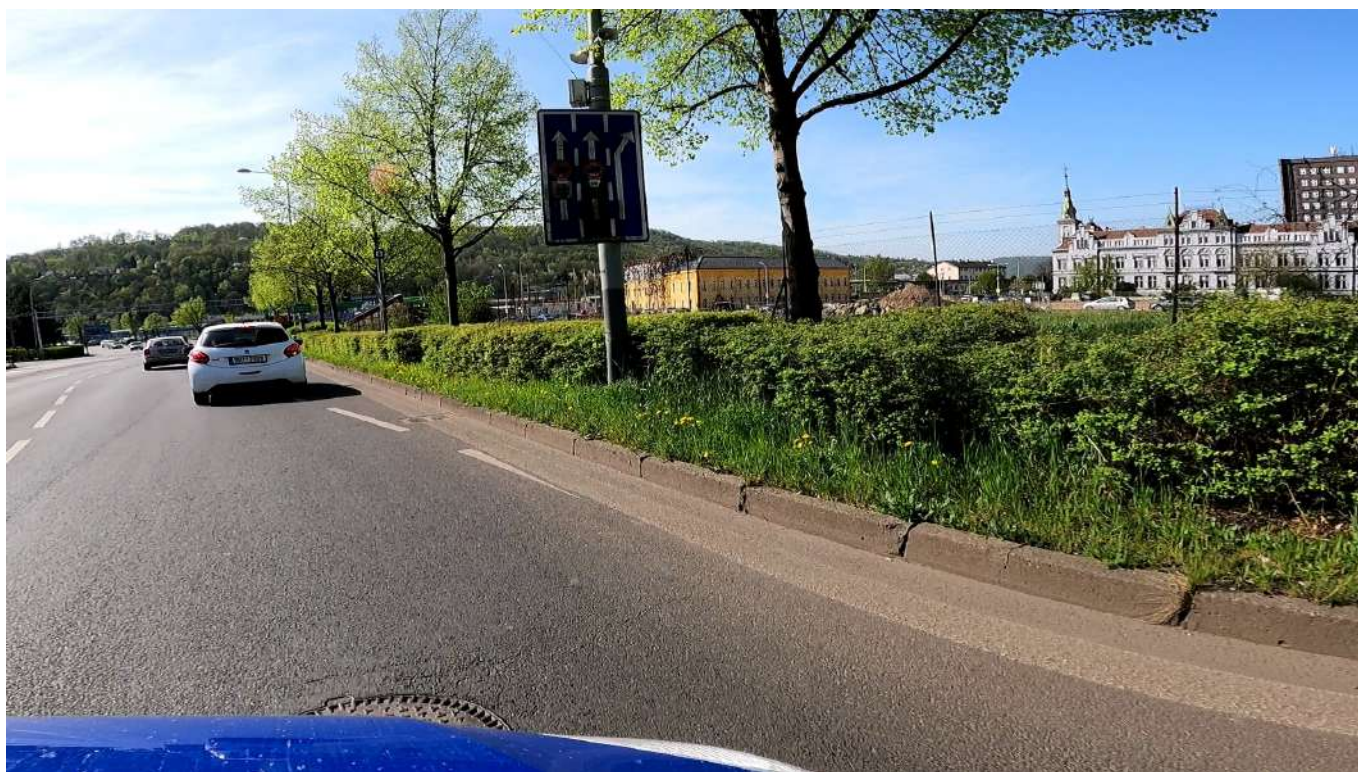
Neadekvátní technický stav SDZ IP 19 "Řadící pruhy" - zhoršená čitelnost.

Obnova SDZ IP 19.

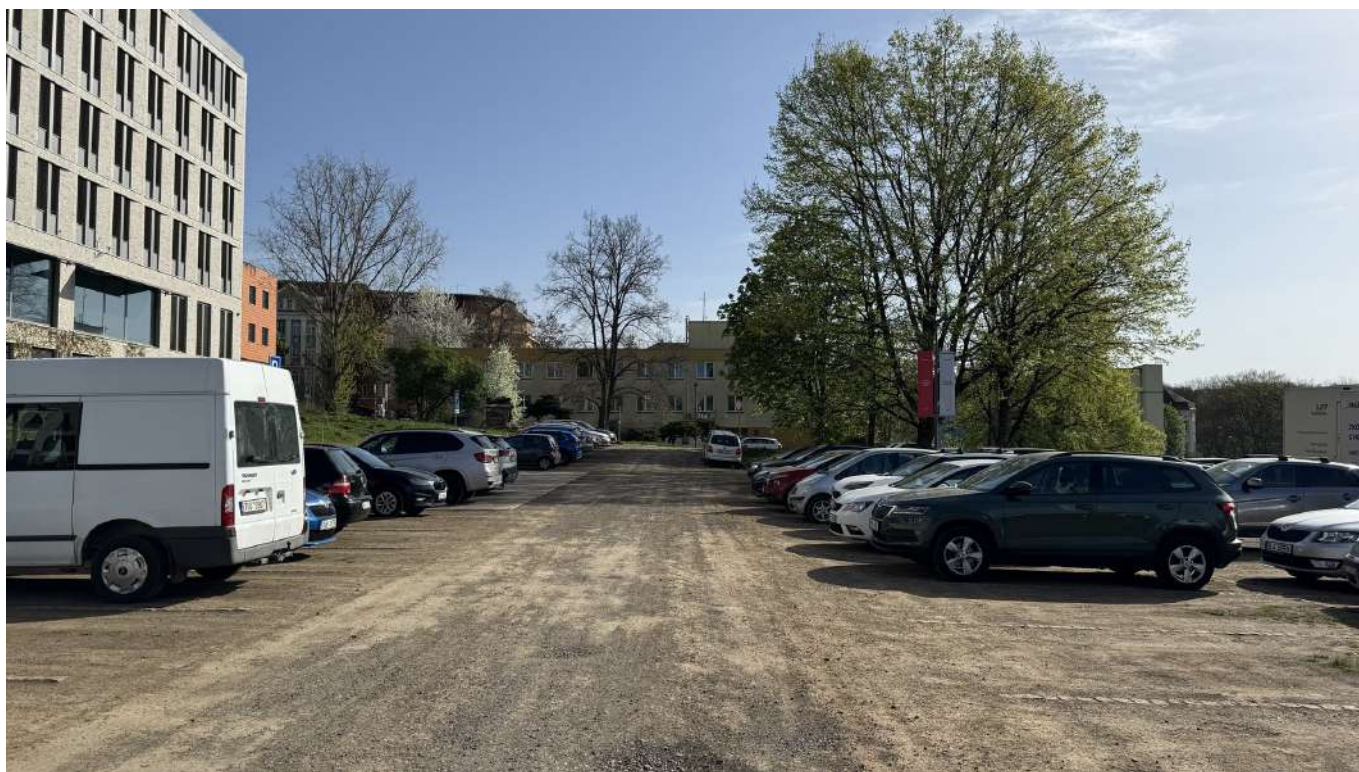
Neadekvátní povrch plochy parkoviště (mlat, který je nevhodný zejména při nepřízní počasí).

Realizace adekvátního povrchu plochy parkoviště (doporučeno zachovat adekvátní míru vsakování).

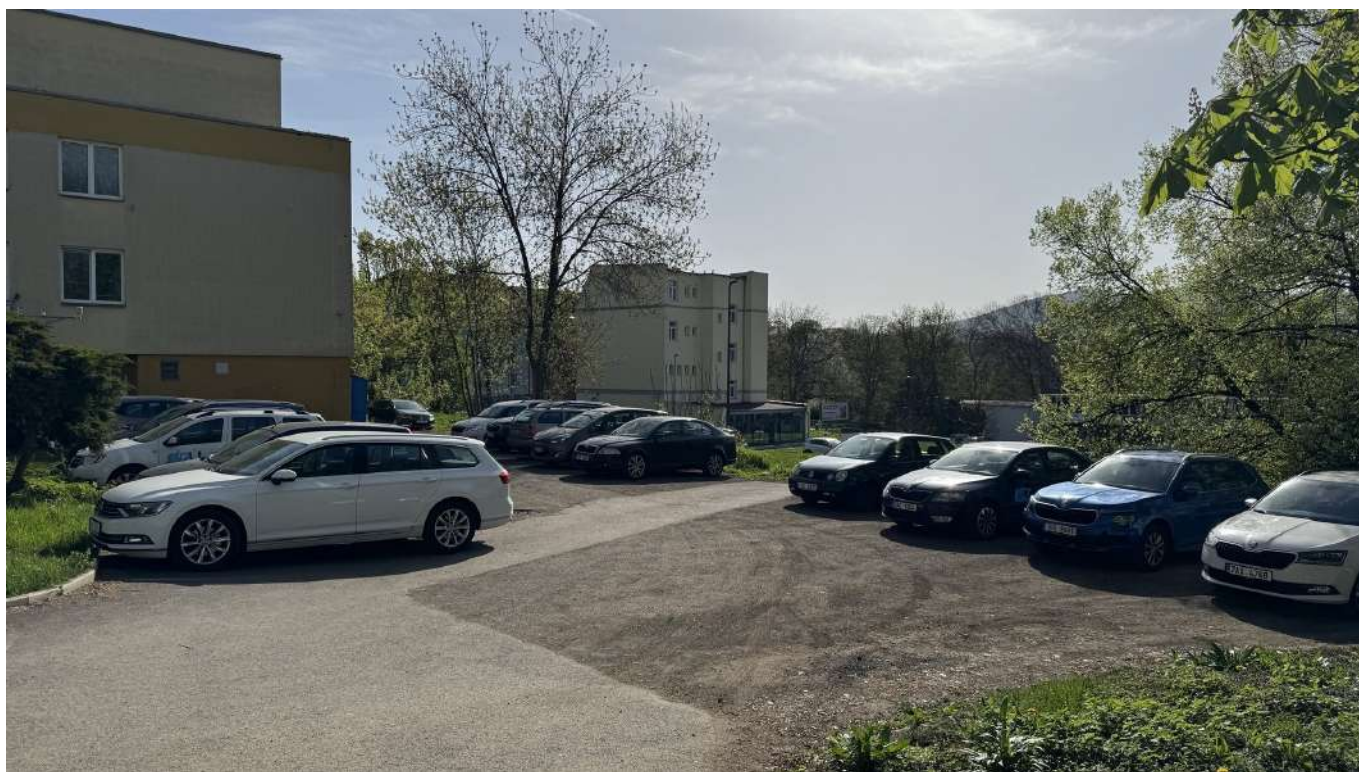
Neadekvátní povrch plochy parkoviště (mlat, který je nevhodný zejména při nepřízní počasí).
Opotřebení VDZ V 10b "Stání kolmé".

Realizace adekvátního povrchu plochy parkoviště (doporučeno zachovat adekvátní míru vsakování).
Obnova VDZ V 10b.

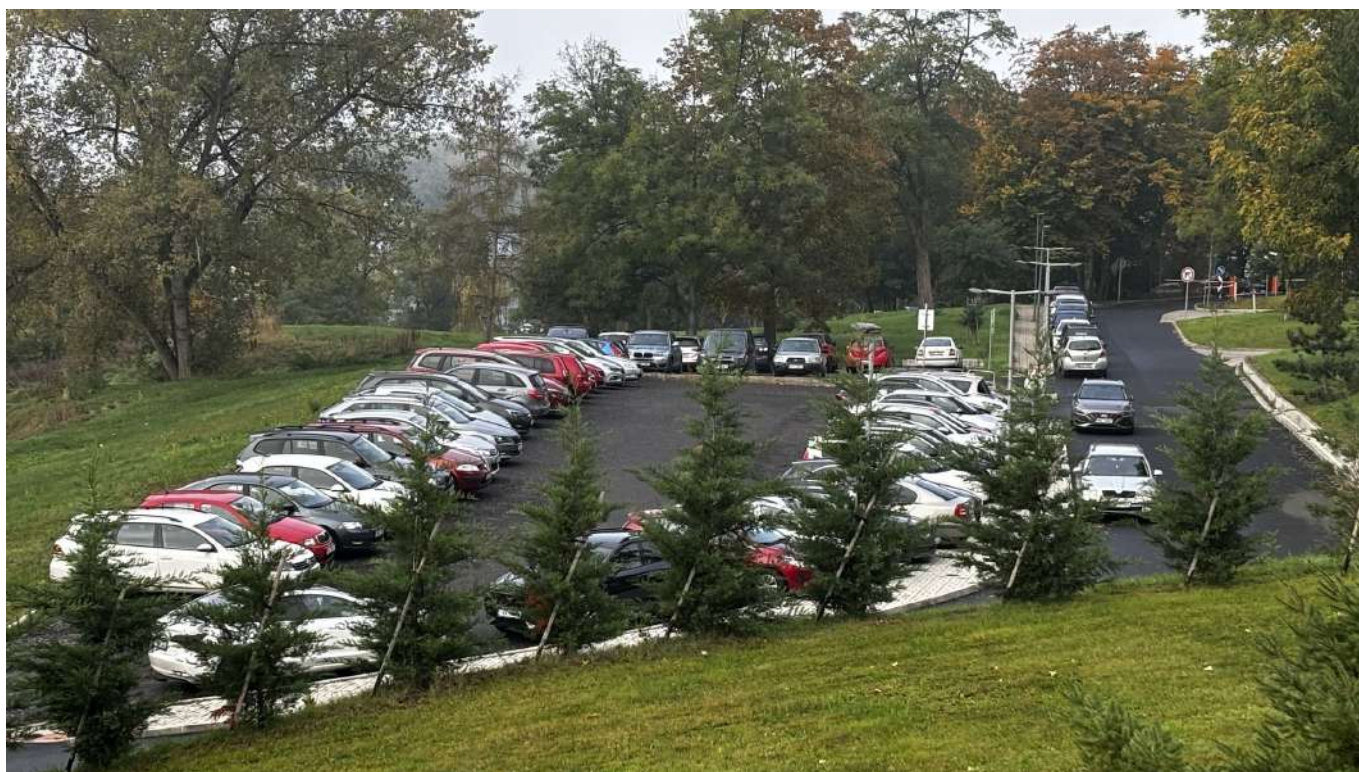
Neadekvátní povrch odstavné plochy (mlat, který je nevhodný zejména při nepřízní počasí). Odstavná plocha je v současnosti využívána pro parkování.

Realizace adekvátního povrchu plochy parkoviště (doporučeno zachovat adekvátní míru vsakování).
